微地形から見た貯水の影響による  
地すべり危険箇所判定に関する調査

平成9年11月

建設省土木研究所  
砂防部地すべり研究室

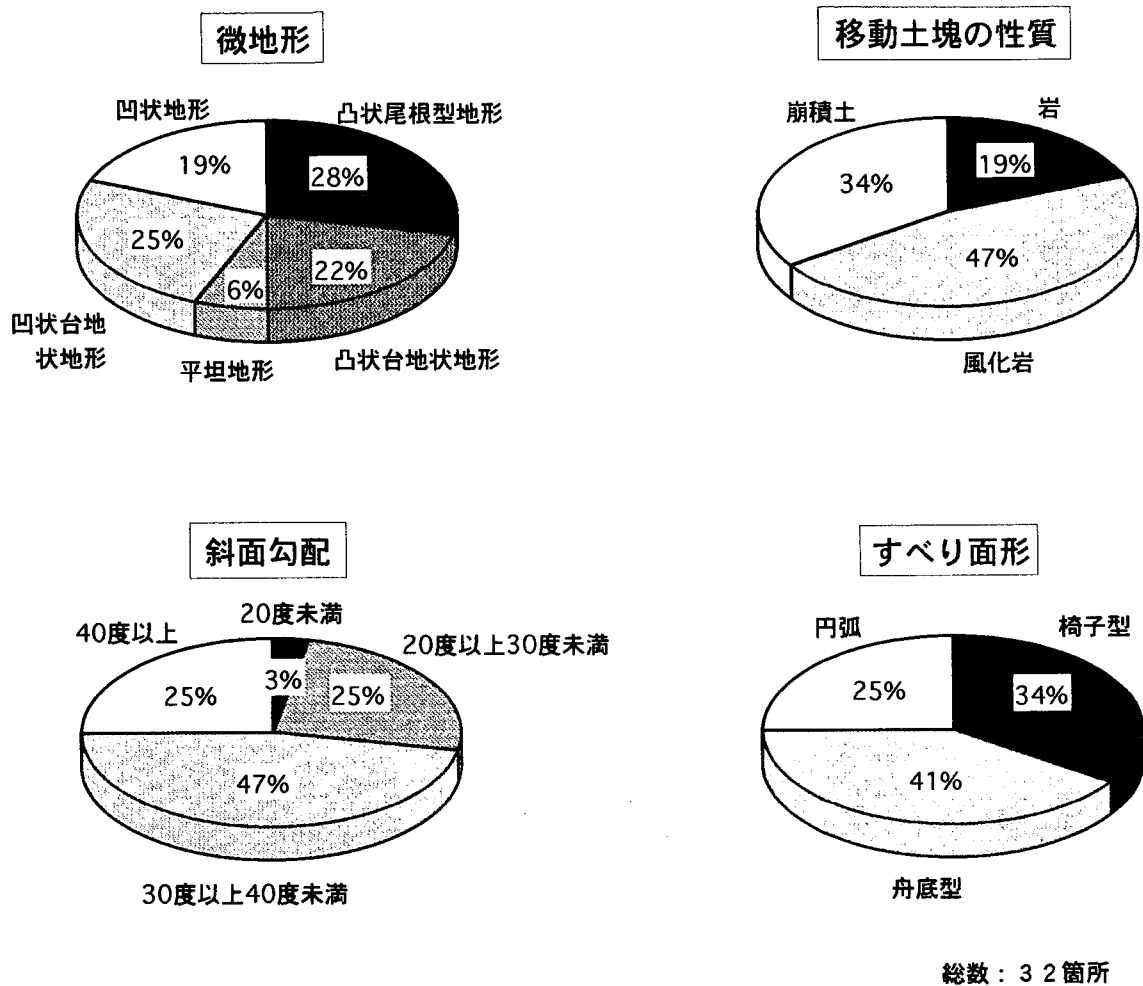
図-2 貯水の影響により発生した地すべりの実態

貯水の影響により発生した地すべりの概略的な特徴をつかむため、地すべりとは判定されずに未対策のまま貯水の影響により発生した地すべりを14ダム32箇所収集し、その微地形、移動土塊の性質、斜面勾配、すべり面形の4つの項目について検討を行った。図-2にその結果を示す。

まず微地形について見ると、凸状尾根型が28%と最も多く、凸状台地状地形が22%となっており、この2つを合わせたいわゆる凸状の斜面に発生したものが全体の半数を占めていることがわかる。つまり、通常降雨等の自然災害に発生する地すべりは凹状の地形に発生することが多い<sup>1)2)</sup>のに対し、貯水の影響による地すべりの場合は凸状の斜面において多数発生しているということである。これは、凹状斜面では比較的容易に地すべりと判定できるため貯水前に事前に対策が行われているが、凸状斜面においてはこれが見落とされた結果貯水時に地すべりが発生したためこのような結果になったものと考えられる。

次に移動土塊の性質について見ると、岩で19%、風化岩で47%とこの2つで全体の3分の2をしめている。特に岩については降雨等により発生する地すべりでは3%<sup>3)</sup>とほとんど見られないのに対し非常に大きな頻度となっており、地質調査ボーリングの結果斜面自体が岩で構成されていたとしても地すべりの可能性はないと断定することはできない。反対に崩積土や粘性土については非常に少なく、こういったものは微地形と同様に比較的容易に地すべりと判定できるため、事前の調査・対策によって防止されているためと考えられる。

次に斜面勾配についてであるが、20度以下のものが3%と非常に少ないのに対し、40度以上の非常に急勾配のものが25%、30度以上40度未満が47%とこの2つで全体の4分の3近くを占めている。つまり、これも通常の地すべりでは非常に稀な急勾配のところが多く、地すべりとは判定されなかったため発生したものと考えられる。また、急勾配の斜面ということはそれだけその斜面を構成している土塊の強度が大きいわけであり、これが貯水という影響に対して敏感に反応するわけであるから貯水が斜面に対して与える影響はかなり大きなものであるといえる。

最後にすべり面形についてであるが、これは椅子型、舟底型、円弧の3種類ですべてを構成しており、階段状のものや層状のものなどのような地すべりブロックがいくつも重なったような形態で移動するものについては見られてない。つまり一般的な地すべり地のようにいくつもの地すべりブロックが重なり合って1つの地すべり地を形成しているのではなく、地すべりがそれ自身単独で1つのブロックとして成り立っているタイプであるため、構成している土塊の強度はすべり面を除いて大きいものと推定され、したがって地すべり地形が不明瞭で地すべりとは判定できなかったものと考えられる。

以上をまとめると、貯水の影響によって発生する地すべりで見落とされやすい地すべりの特徴としては、①尾根型の地形、②移動土塊は岩または風化岩で構成されている、③急斜面である、④単一ブロックである、ということになる。しかし、①～③のような地形・地質的特徴を持つ斜面は貯水の影響を受ける斜面には多数あるはずであり、このような斜面が危険ならば全ての斜面が地すべりを起こしているはずであるが、ほかの斜面においては地すべりが起こっていない。恐らく地すべりが発生した斜面においては何らかの不安

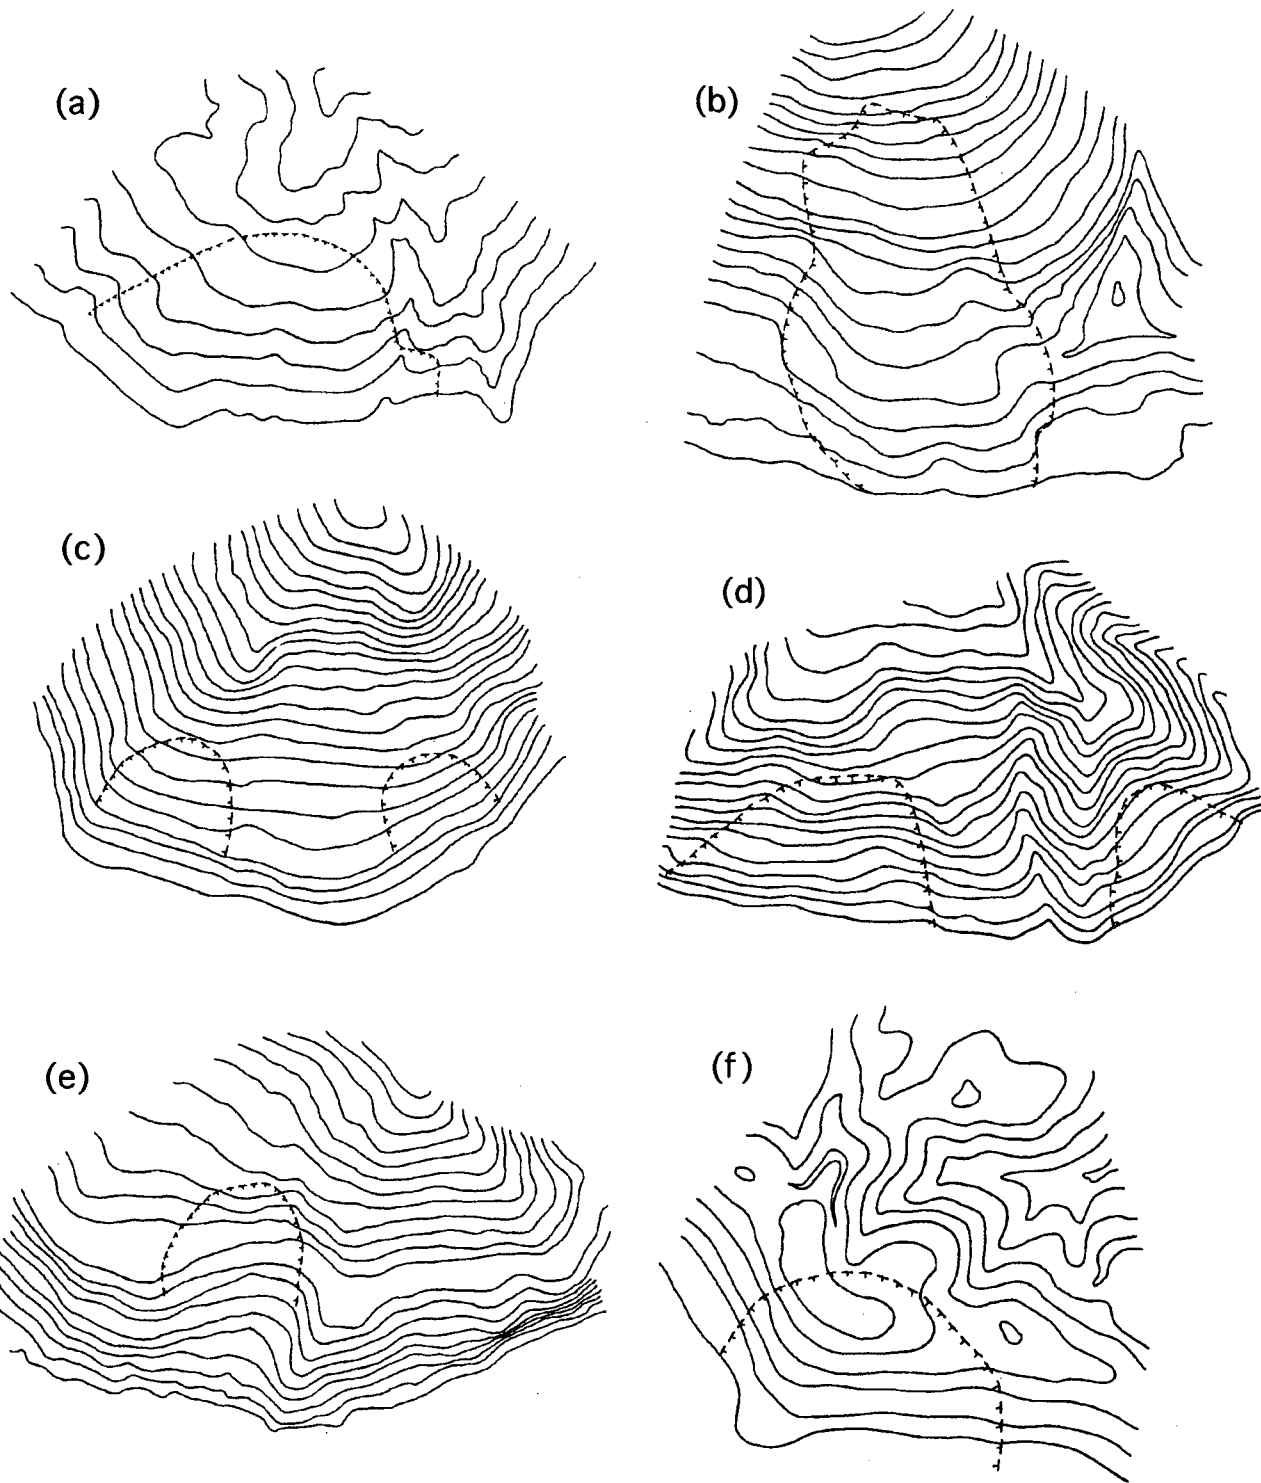
図-3 地すべり微地形

貯水の影響により発生した地すべりのさらに詳細な特徴について整理するため、過去に貯水の影響により発生した地すべりの地形図の例を図-3に示す。なお、図中の亀裂を示す記号で囲まれた部分が活動したブロックである。それぞれの微地形的特徴について以下に述べる。

- 全体的には凸状尾根型地形でありその末端部に地すべりが発生している。尾根の末端には小さな谷がありその谷が地すべりの側方の境界となっている。ただしこの谷は斜面の上部から続いているものではなく斜面の途中から存在し下部にいくにしたがって徐々に大きくなっている（図-3(a), (b)）。
- 全体的には凸状台地状地形であり、その台地状部に地すべりが発生しているのではなく、台地状から凸状に変わる部分の末端に地すべりが発生している。地すべり自体はやや平坦に近い凸状尾根型地形に発生している（図-3(c)）。
- 全体的には凸状台地状地形であるが、その中で台地状の平坦部や小さな谷あるいは球根状の尾根型地形などがあり、やや複雑な地形をしている。地すべりは台地状の平坦部と球根状尾根型地形の末端部に発生している（図-3(d)）。
- 地すべりの発生したブロックは凹状地形であるが、全体的には凸状尾根型地形と凸状尾根型地形の間の谷部の凹状地形に位置しており、凸状台地状地形の台地部に発生しているとも見られる（図-3(e)）。
- 地すべりの発生したブロックは凸状尾根型地形であるが、全体的には複数の分離小丘や谷が発達しておりかなり複雑な地形をしている（図-3(f)）。

以上の結果より、貯水の影響により発生した地すべりは全体的に凸状地形に多く発生しており、地すべりの発生した部分だけを見ると一般に言われる地すべり地形とは言い難い。しかし周辺の地形を広範囲にわたってよく見ると何らかの特徴的な地形を呈しており、この部分についての十分な判読手法が確立されれば貯水の影響による地すべりの判読も可能であることが考えられる。

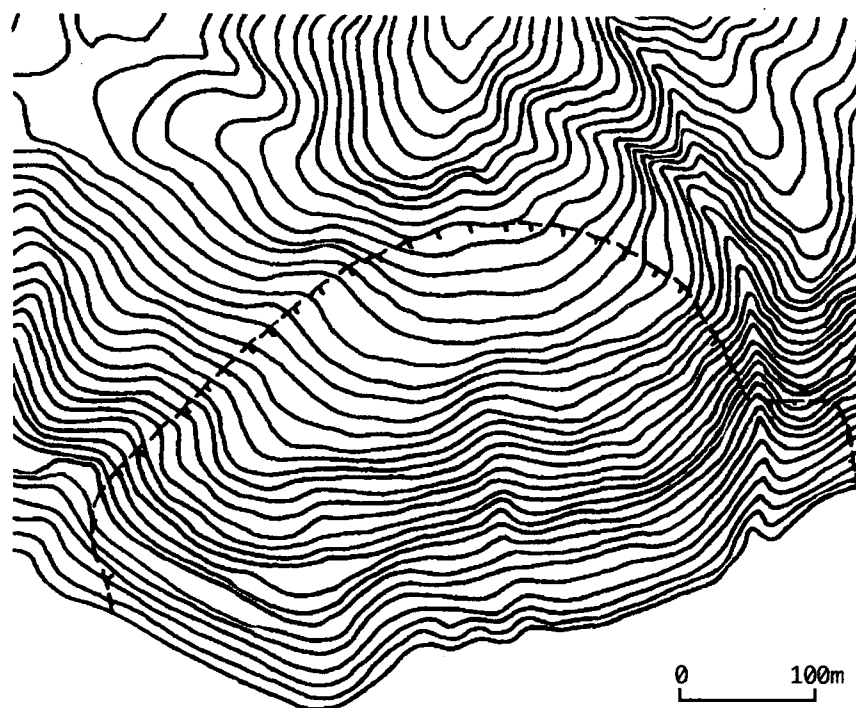
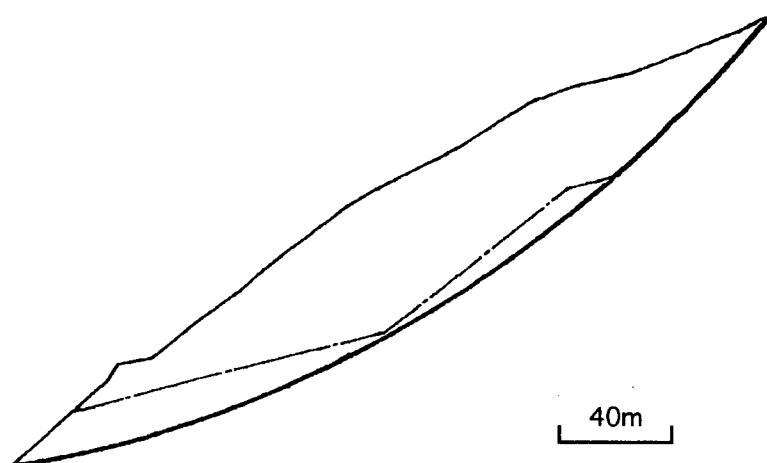
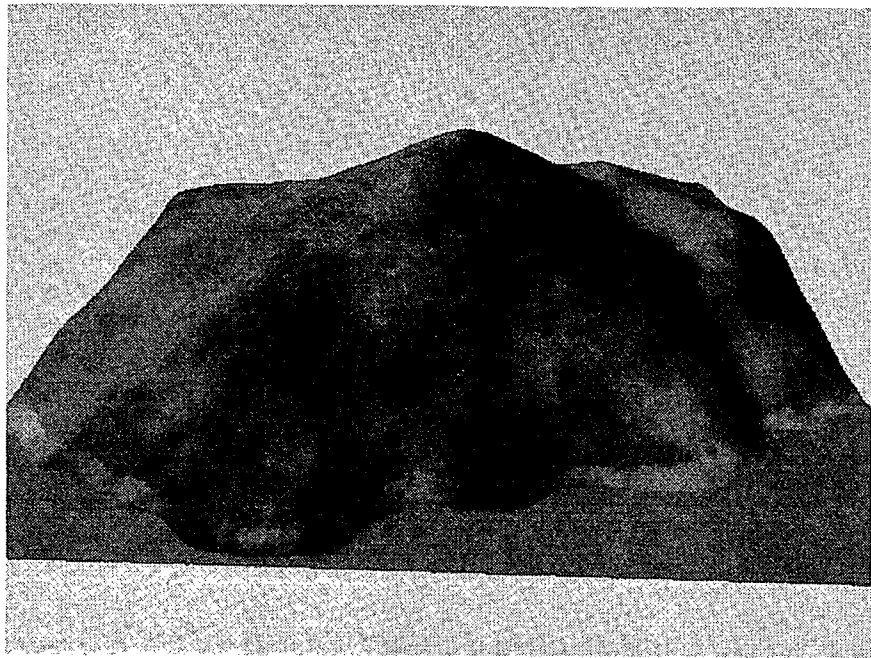
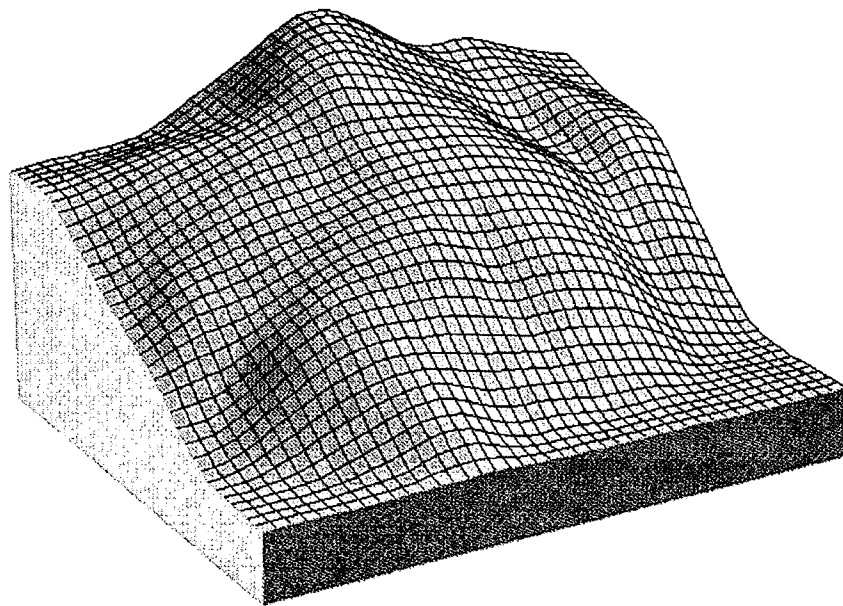
本事例の地すべりはダム本体より上流約2kmの左岸に位置し、地すべりの発生した部分の微地形は凸状台地状地形である。移動ブロックの周りには、地すべりの移動に伴ってできたものか不明であるが、ブロック境界に沿って沢状の凹地が見られる。また、移動した尾根状の地すべりブロックの中に小さな地すべりのような沢状の地形が存在している。

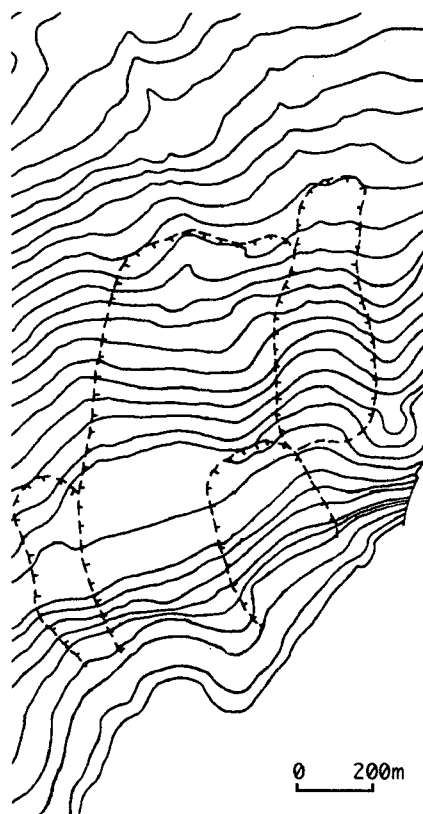
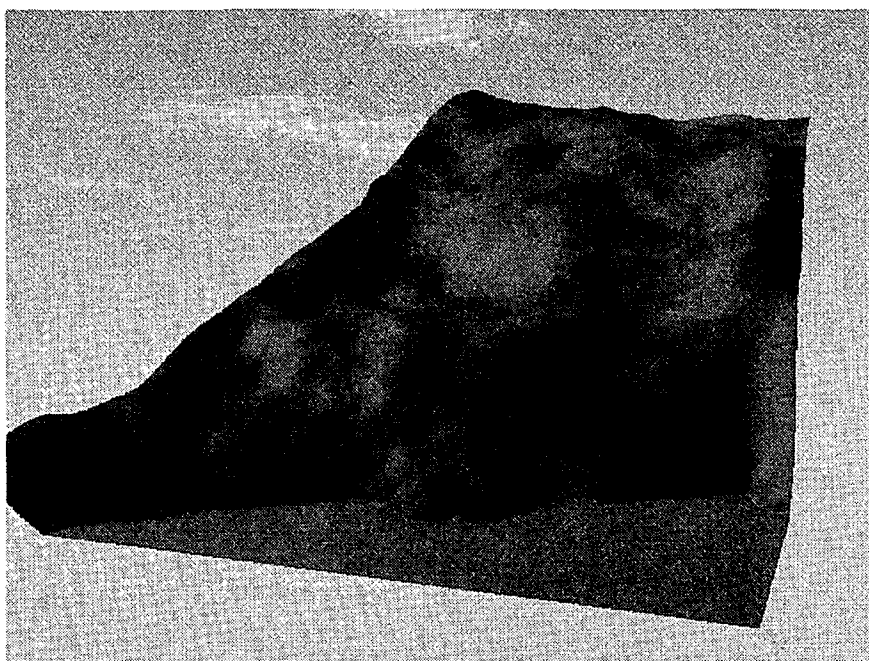
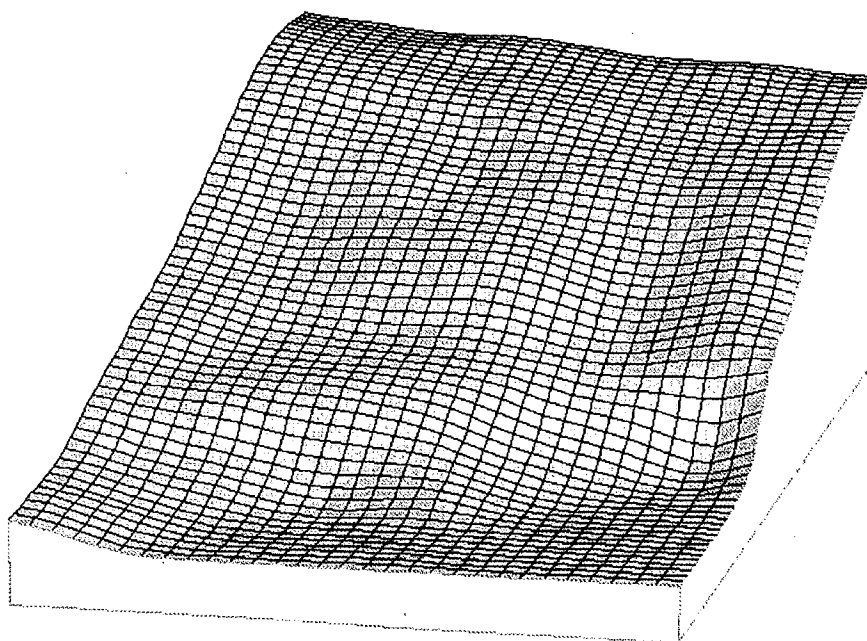
本事例の地すべりは、ダム本体のすぐ上流部の左岸側に位置し、ダム本体掘削時と湛水後の貯水位低下時に発生している。地すべりの発生した部分の微地形はやや平坦にちかい凹状台地状地形であり、移動した地すべりブロック末端の両サイドに小崩壊の跡が見られる。そしてその小崩壊部と小崩壊部の間に残った尾根状部分で地すべりが発生している。ダム湛水後の空中写真では、やや不明瞭ではあるが滑落崖らしきものが見られるが、それが湛水前からあったものか湛水後にできたものかは不明である。

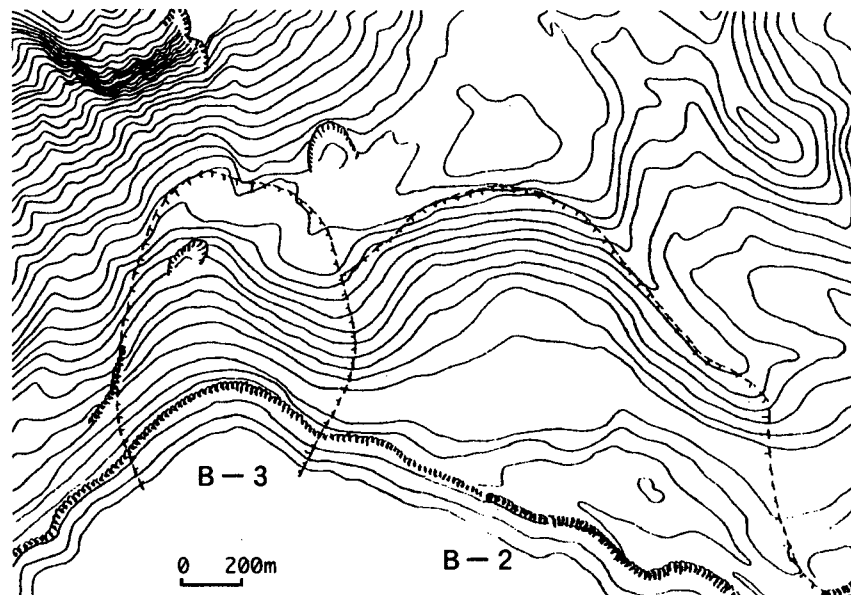
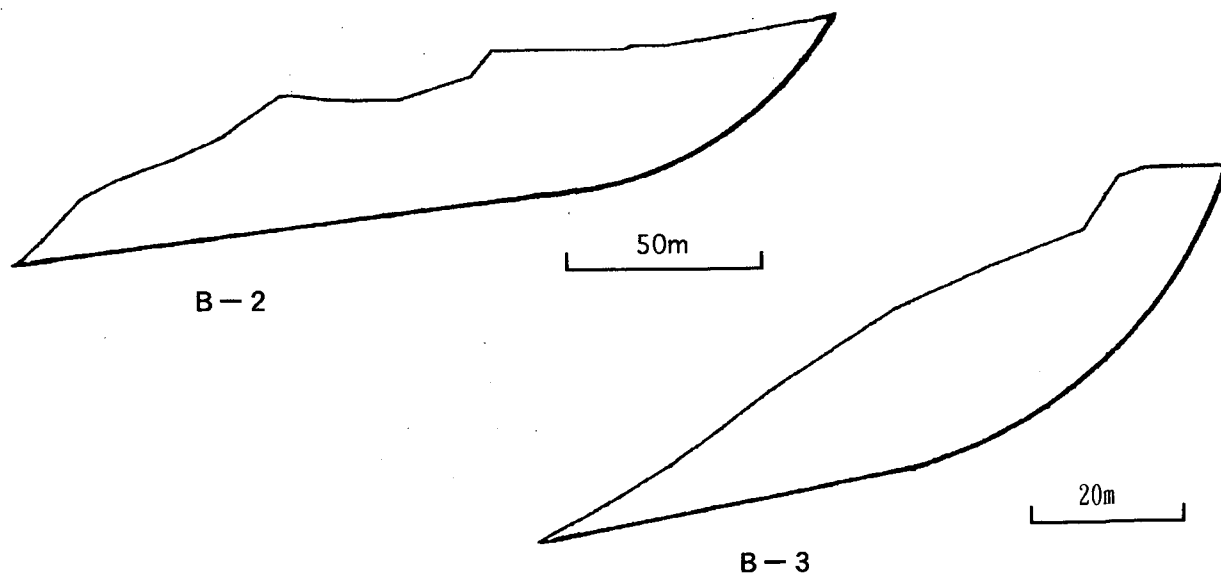
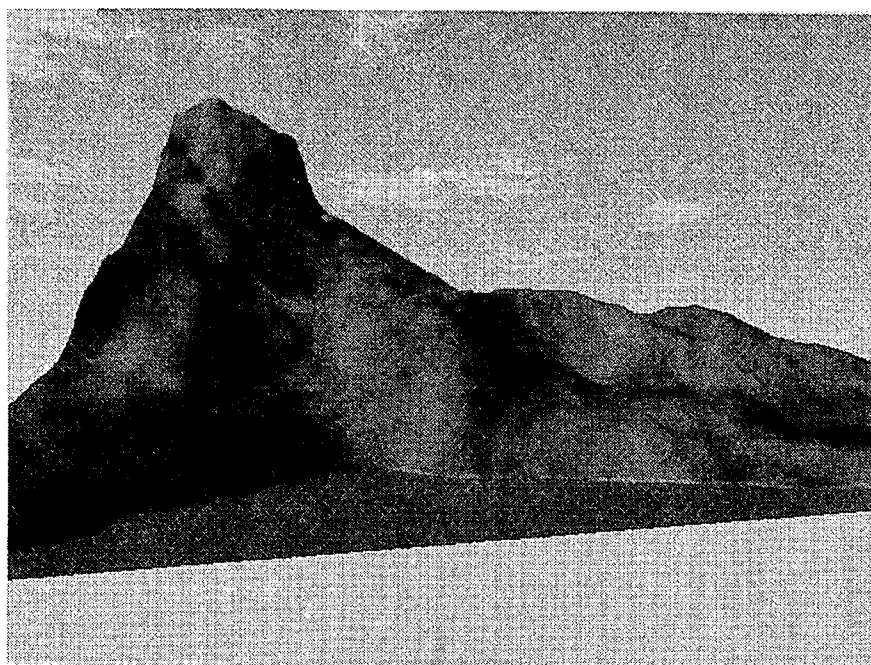
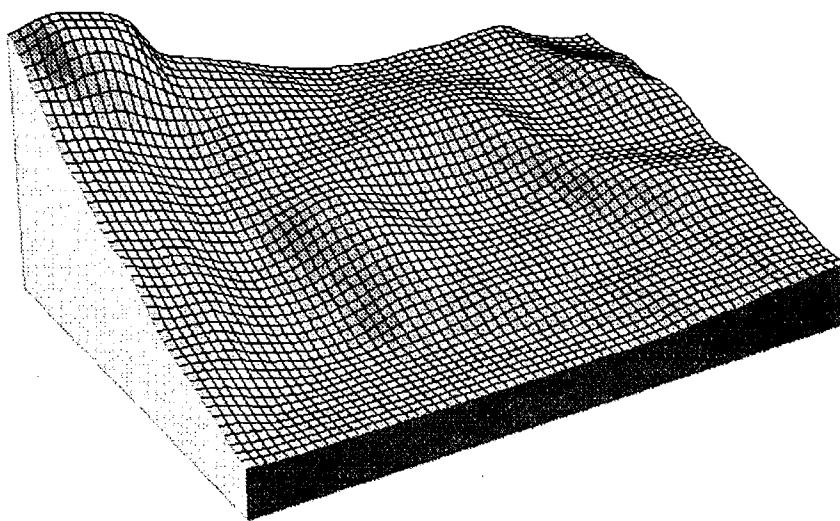
本事例の地すべりは、隣接する2箇所で発生しており、ダム本体より上流約2kmの左岸に位置しており、上流側の地すべりは貯水位低下時、下流側の地すべりは初期湛水時に発生している。地すべりの発生した部分の微地形は両者とも凹状台地状地形であり、1つの大きな崩壊地の中にある。そして崩壊堆積物が侵食された結果できたと考えられるすり鉢状の沢状地形を呈している。

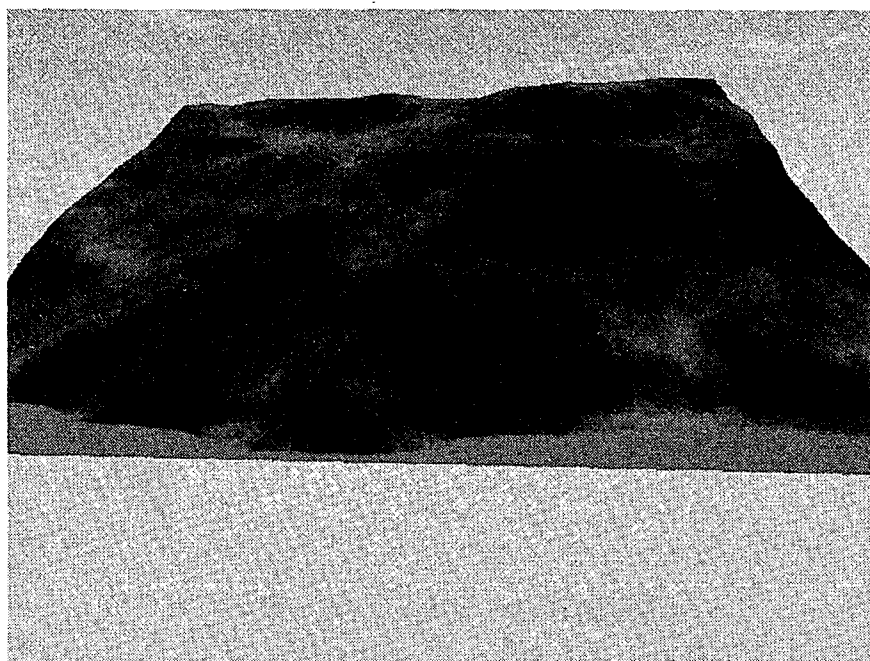
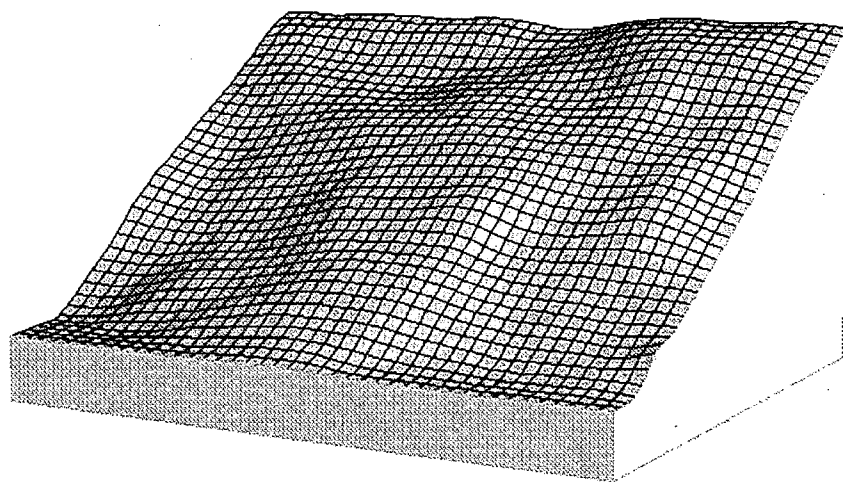
本事例の地すべりは、ダム本体の上流部約0.5kmの左岸側に位置し、初期湛水時に発生しており、地すべりの発生した部分の微地形は凸状尾根型地形である。地すべりは大きな尾根部の末端に位置し、大きな尾根部と発生した地すべりの境界部は共有しておりその横には明瞭な沢状の地すべり地形がある。そしてその沢状の地すべりによって湛水時に発生した地すべりの末端部が侵食されるような形になっている。

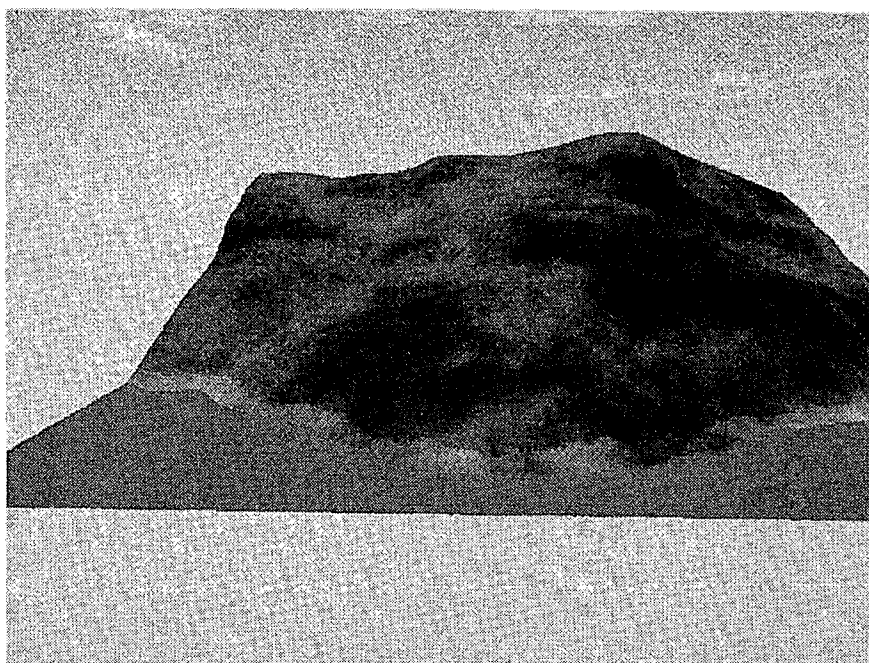
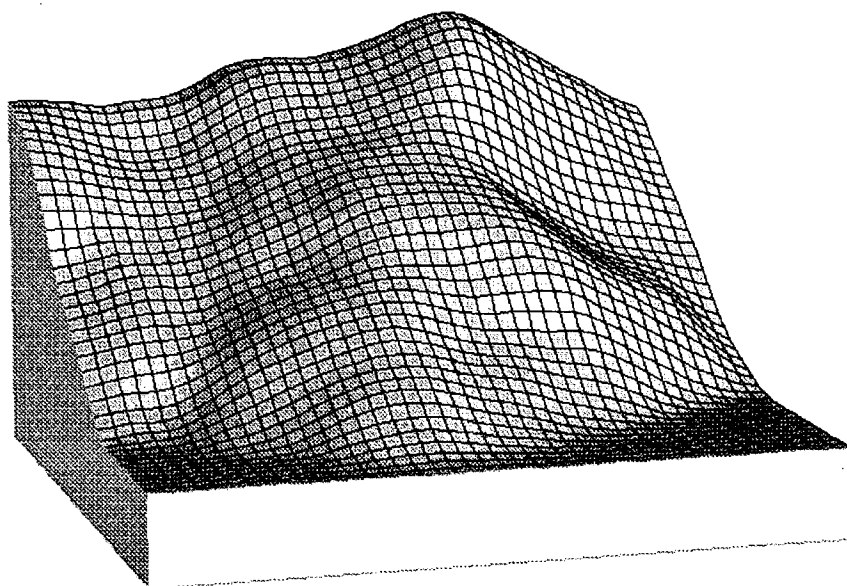
本事例の地すべりは、貯水位低下時に変状の見られた地すべりで、ダム本体の上流部約2.5kmの左岸側に位置している。地すべりの発生した部分の微地形は凸状台地状地形であり、地すべりの発生した部分は大きな地すべり地形の末端部に位置する緩い尾根状部である。

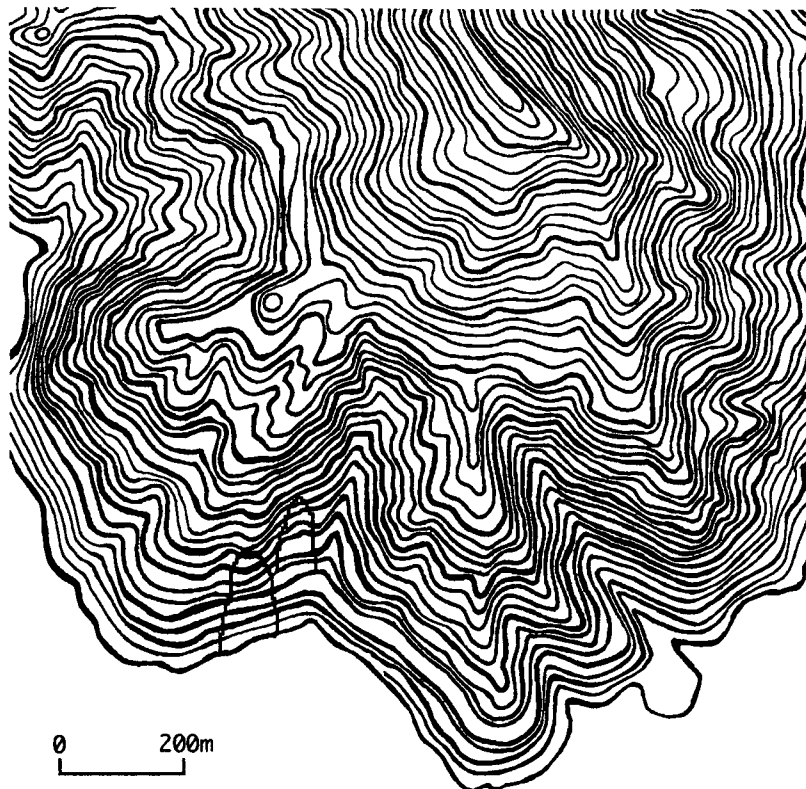
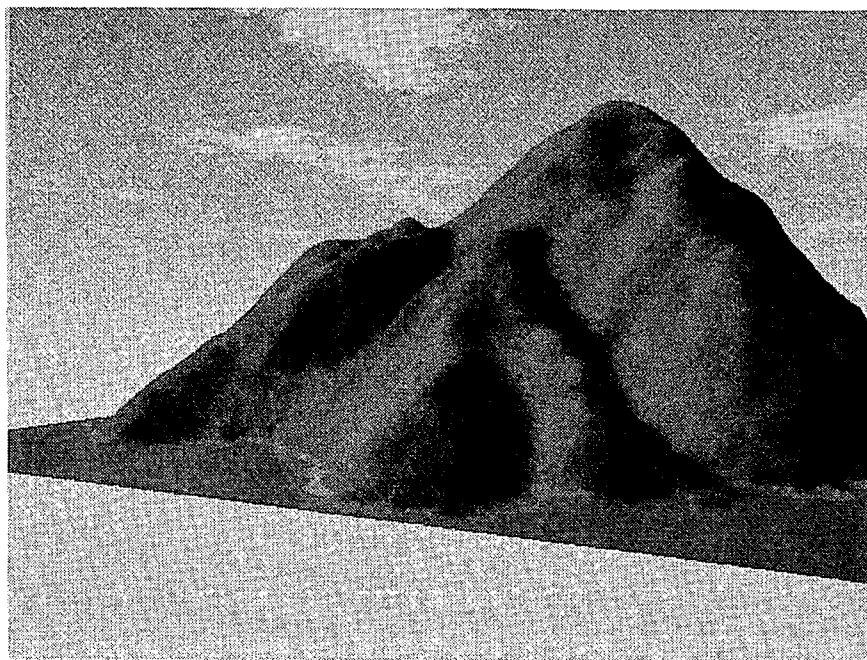
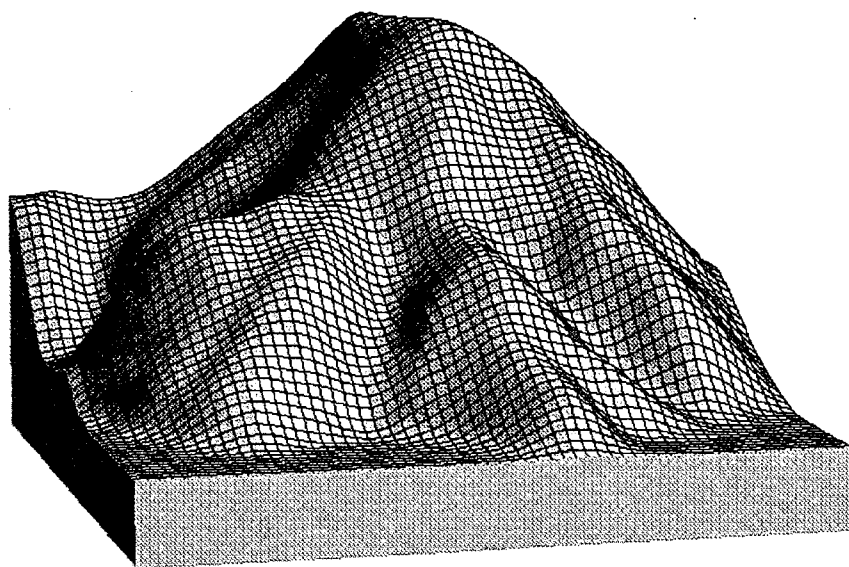
本事例の地すべりは、ダム本体より上流約4.0kmの左岸に位置し、初期湛水時および貯水位降下時の2回に渡り地すべりが発生している。微地形的には、地すべりを起こした範囲は緩い凸状地形を示しているが、もう少し広い範囲で見るとやや大きな谷部の中に位置する緩い尾根部であることが地形図より読み取れる。また、空中写真判読によりさらに広範囲に渡って見ると、背後は大規模な崩壊地形を示しており、地すべりはこの末端部に位置している。

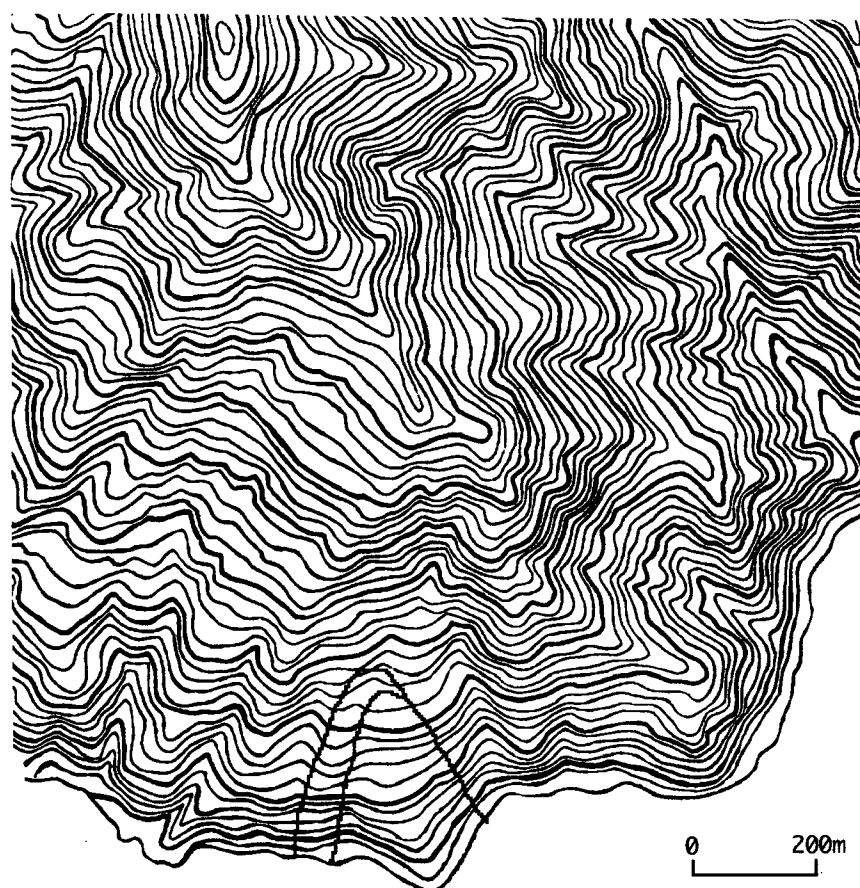
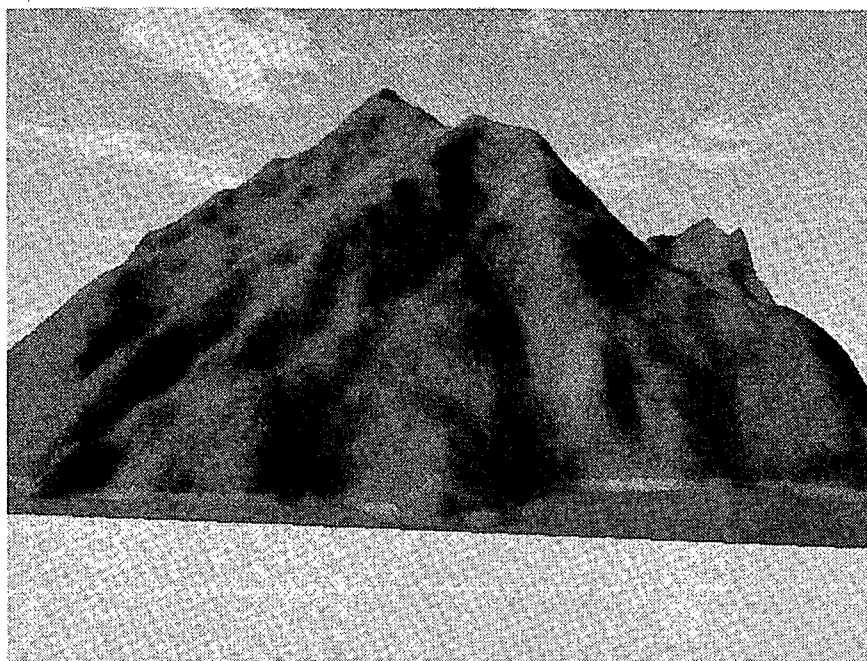
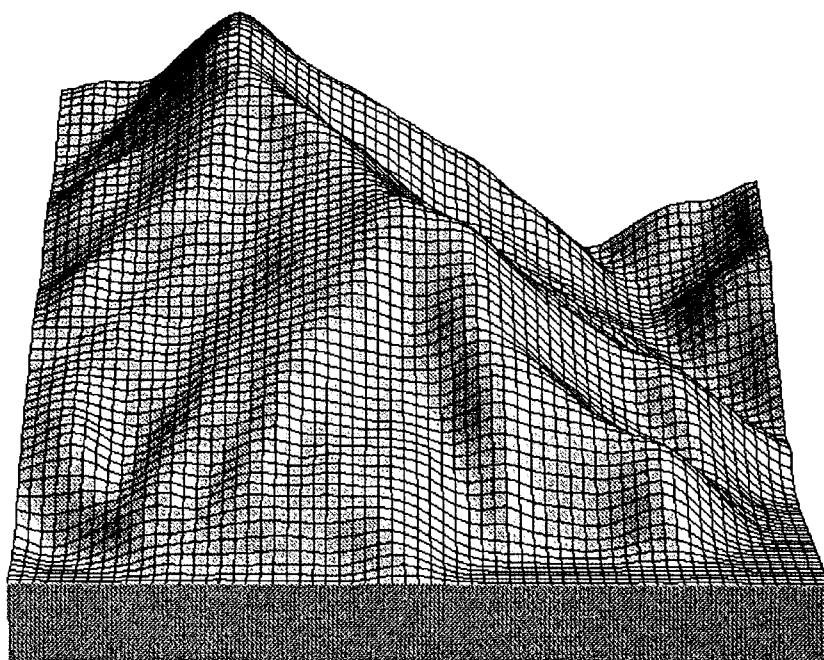
本事例の地すべりは、ダム本体より上流約5.0kmの右岸に位置し、初期湛水時および貯水位降下時の2回に渡り発生している。微地形的には、地すべりの起こした範囲だけを見ると凸状台地形であるが、地すべりの発生した範囲よりも背後の斜面を空中写真により広範囲に渡って見ると、大規模な崩壊地形であることが読み取れる。貯水時に発生した地すべりはその末端部であり、凸状の地形であっても大きな地すべりの移動土塊の一部であることが考えられる。

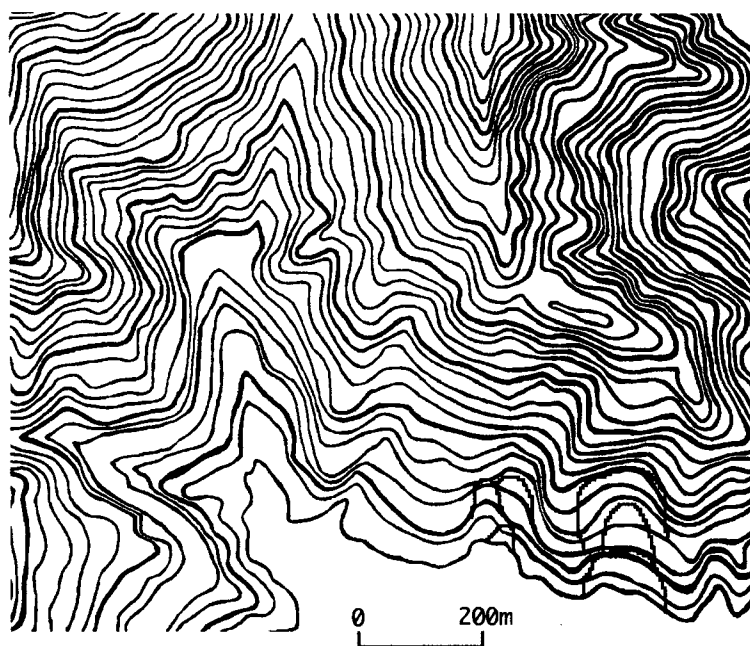
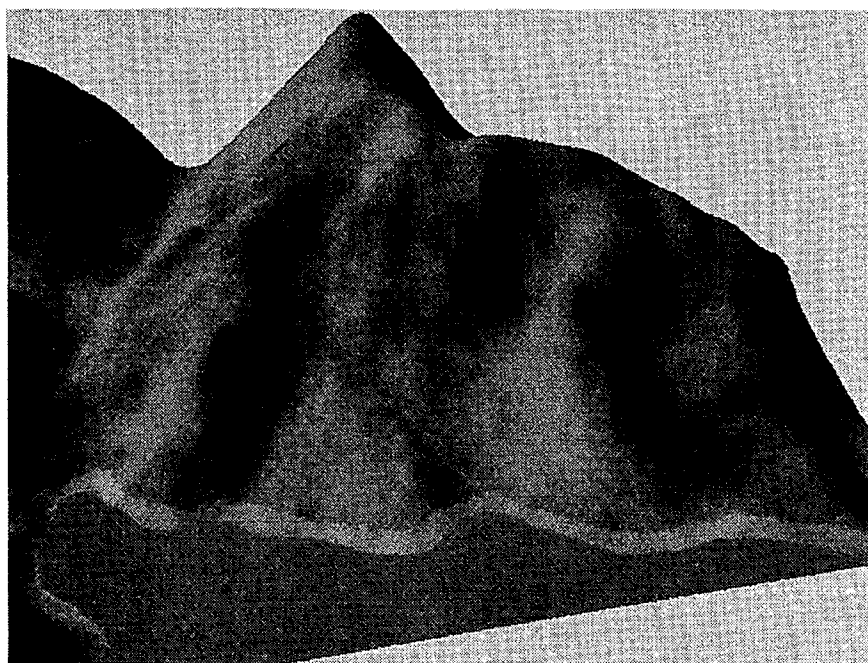
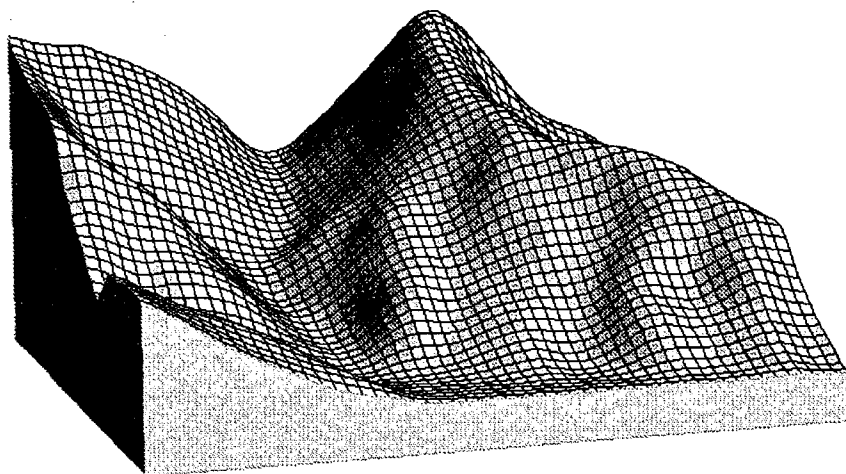
本事例の地すべりは、ダム本体より上流約0.6kmの左岸に位置し、初期湛水時や貯水位降下時に発生せず、貯水後しばらくしてから発生している。微地形的には、地すべりの発生した部分は凸状台地形を呈しているが、その背後は地形図からも読み取れる大きな地すべり地形を呈している。

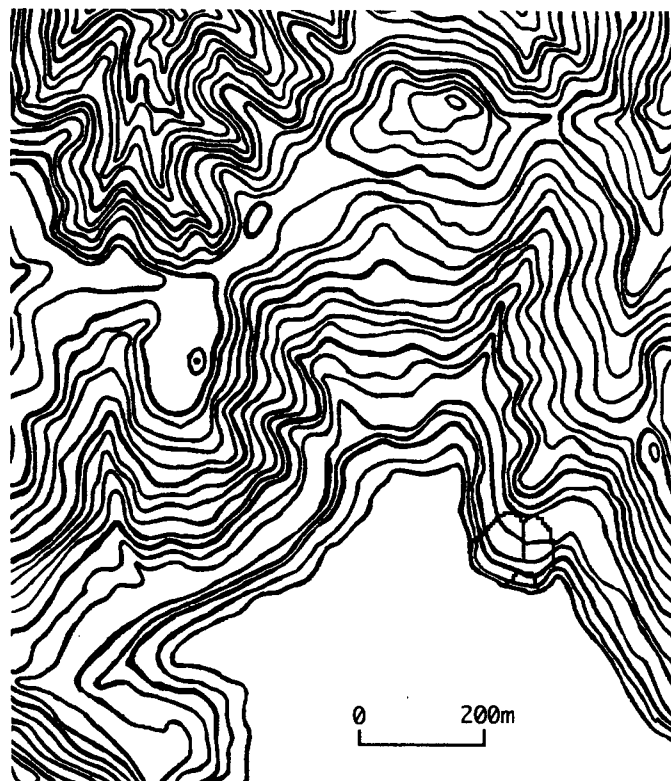
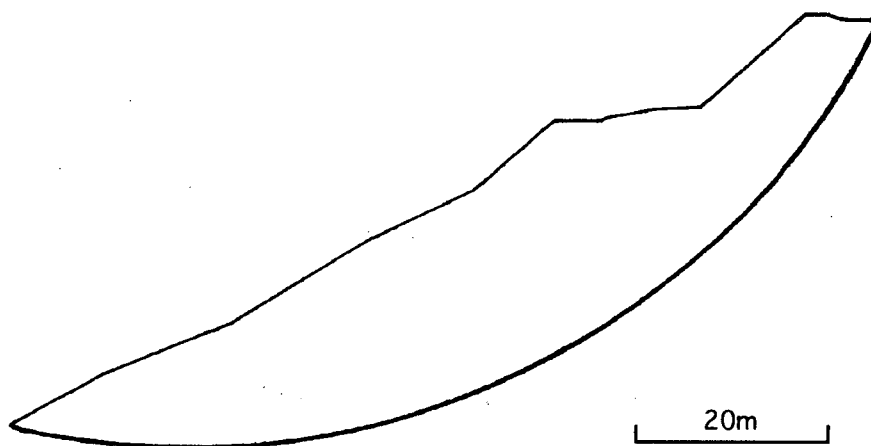
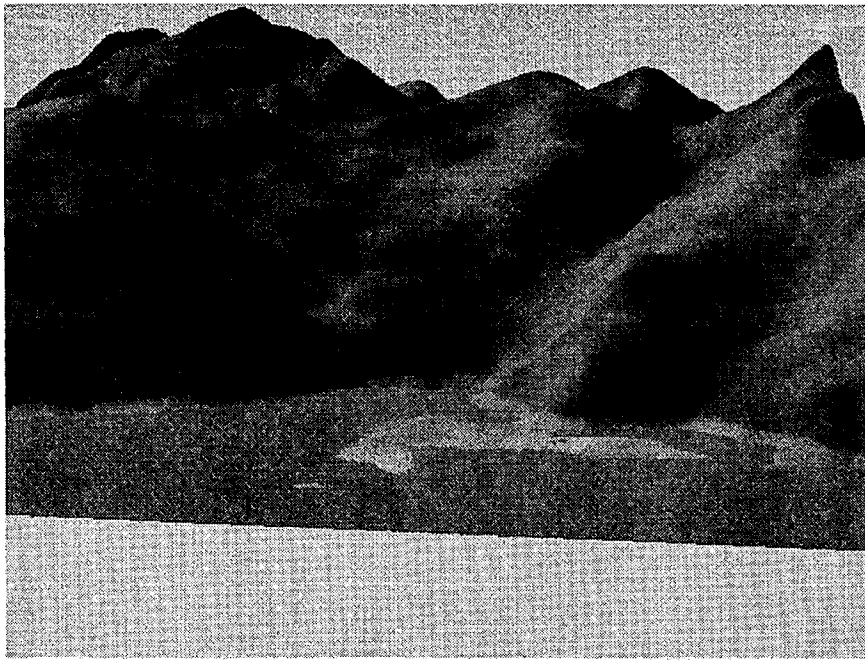
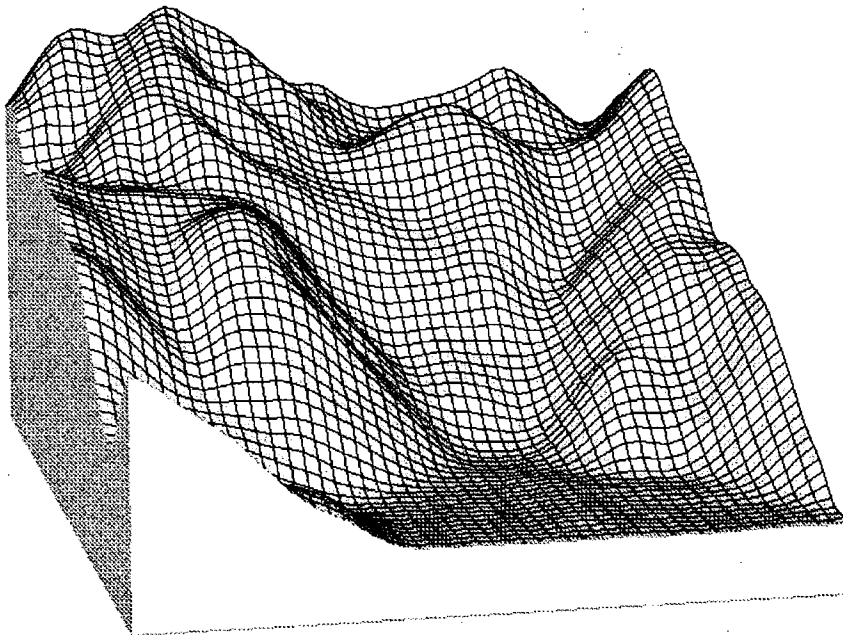
本事例の地すべりは、ダム本体より上流約2.5kmの左岸に位置し、貯水位降下時に発生している。微地形的には地すべりの発生した部分は凹状地形を呈しており、地すべりも小さな複数のブロックに分割することができ、また周辺の地形からも十分地すべり地であると判断できる地形である。しかし、発生した年代が昭和40年代と古く、また初期湛水時の貯水位上昇によっては地すべりの発生が見られなかったため、見落とされたものと考えられ、現在では比較的容易に地すべりと判読可能なものである。

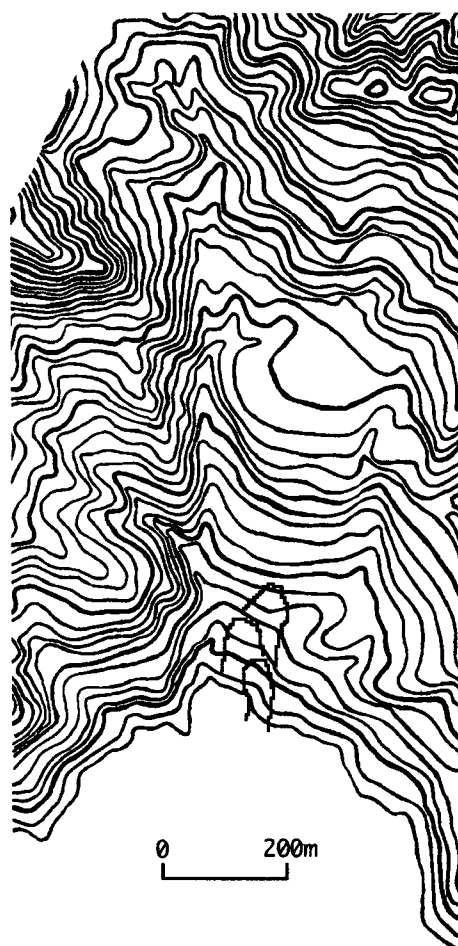
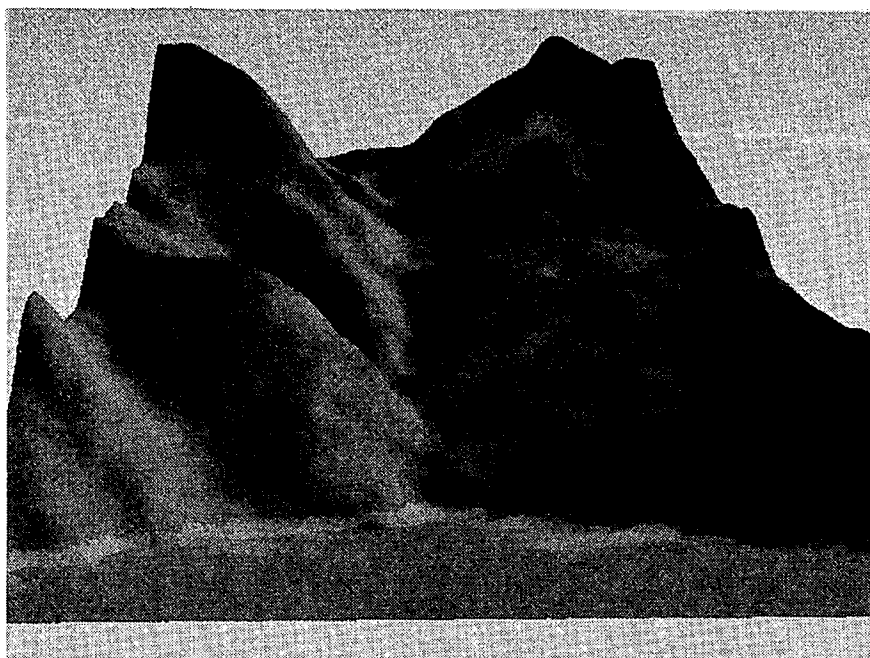
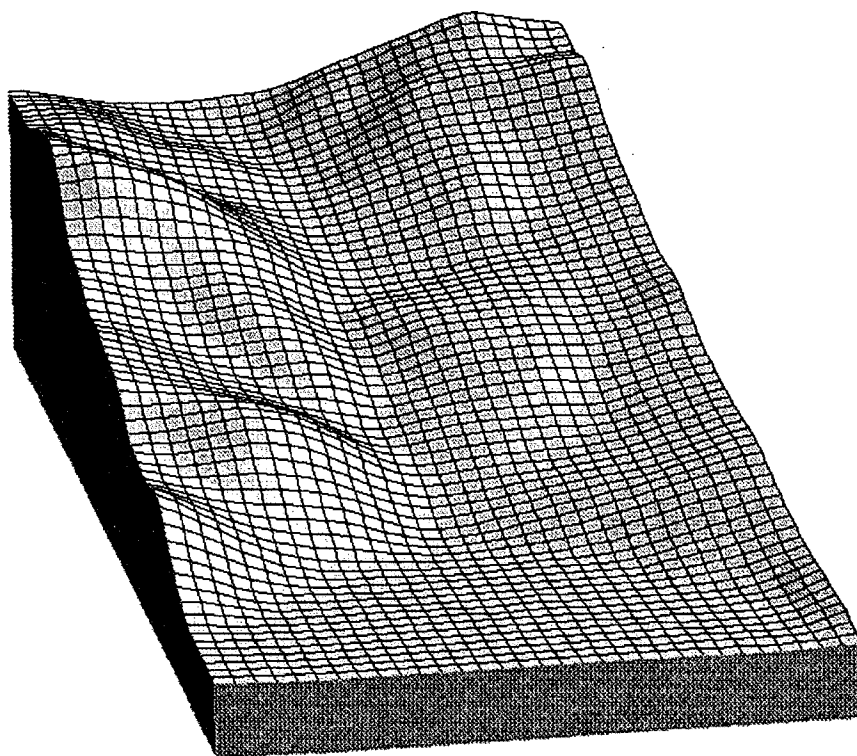
本事例の地すべりは、ダム本体より上流約1.8kmの左岸に位置し、貯水位降下時に発生している。微地形的には地すべりの発生した部分は凸状地形を呈しているが、地すべりの側部が侵食されて谷になったためその残った部分が凸状として残っているものと読み取れる。その背後は地形図からも読み取れる大きな地すべり地形を呈している。

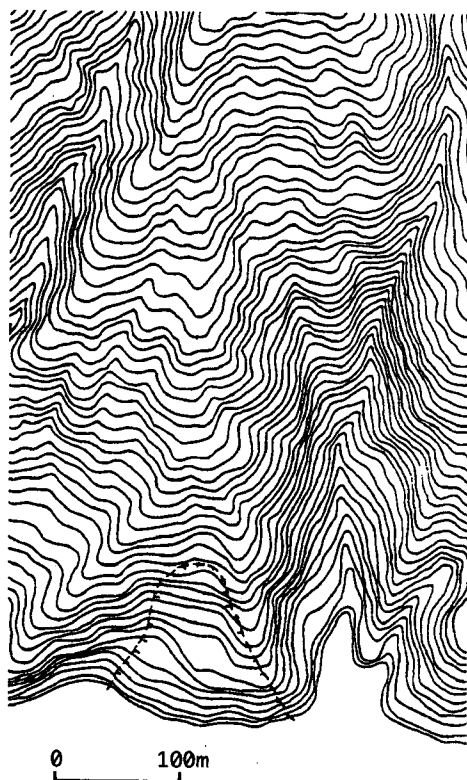
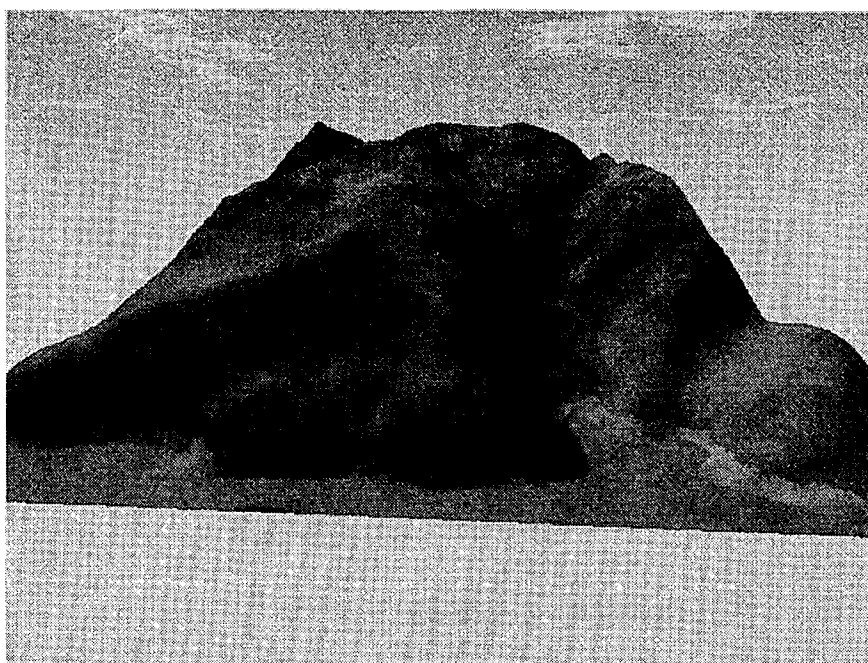
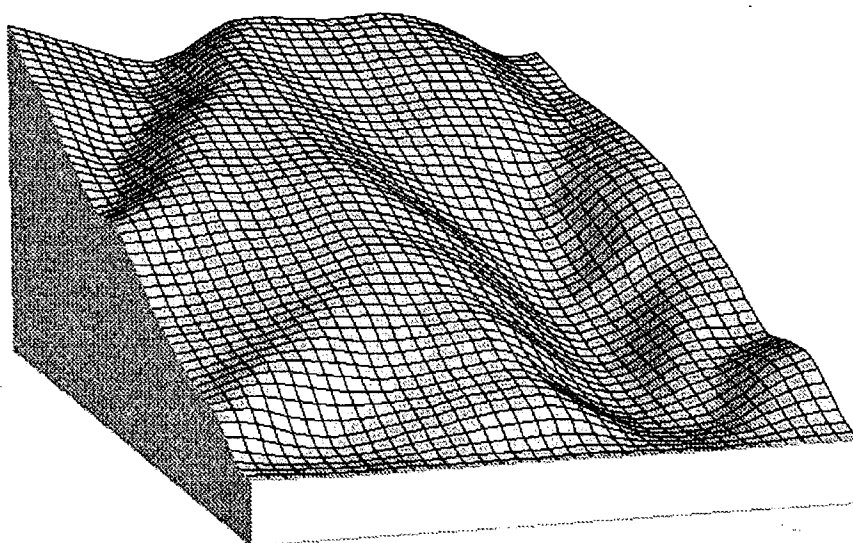
本事例の地すべりは、ダム本体より上流約8kmの左岸に位置し、地すべりの発生した部分の微地形は上部がゆるい凹状、下部がゆるい凸状の斜面である。移動した地すべりは、大きな地形侵食あるいは崩壊によってできたと考えられる大きな沢状地形の中にある小さな尾根状の部分の先端に位置し、その先端が河川侵食や小崩壊等によってなくなった部分において発生している。
