微地形から見た貯水の影響による  
地すべり危険箇所判定に関する調査

平成9年11月

建設省土木研究所  
砂防部地すべり研究室

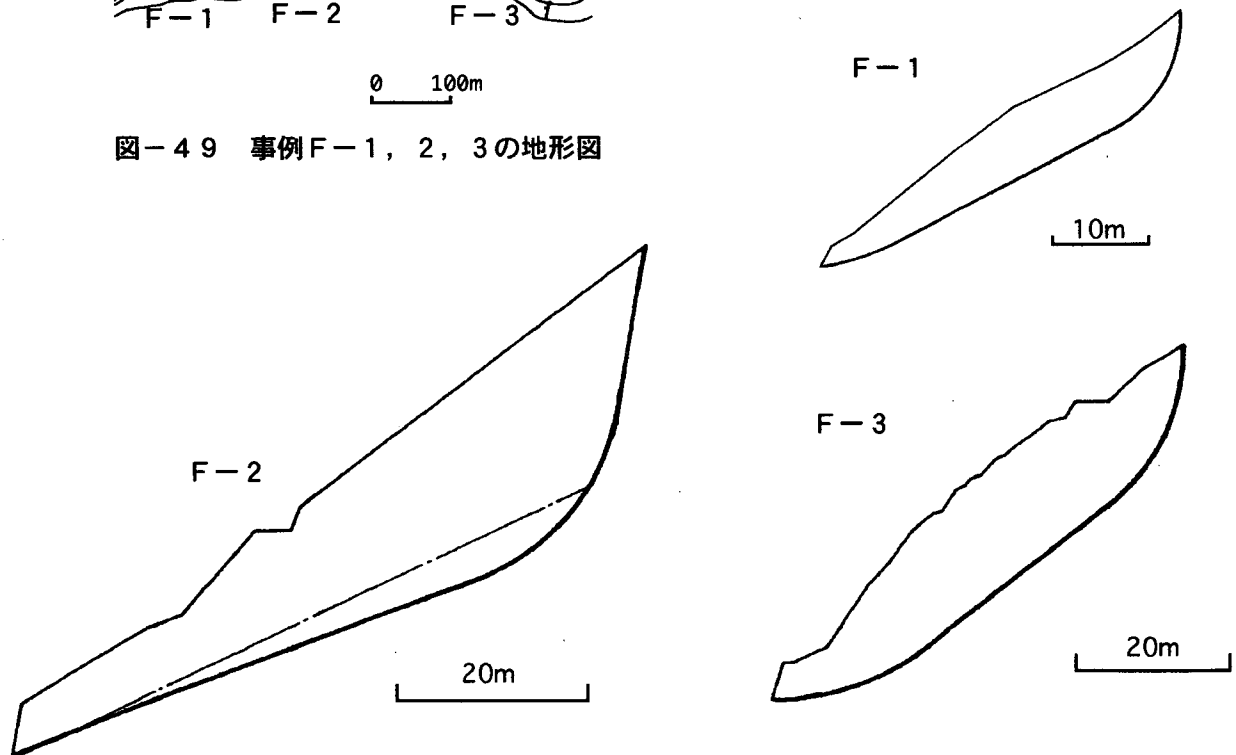
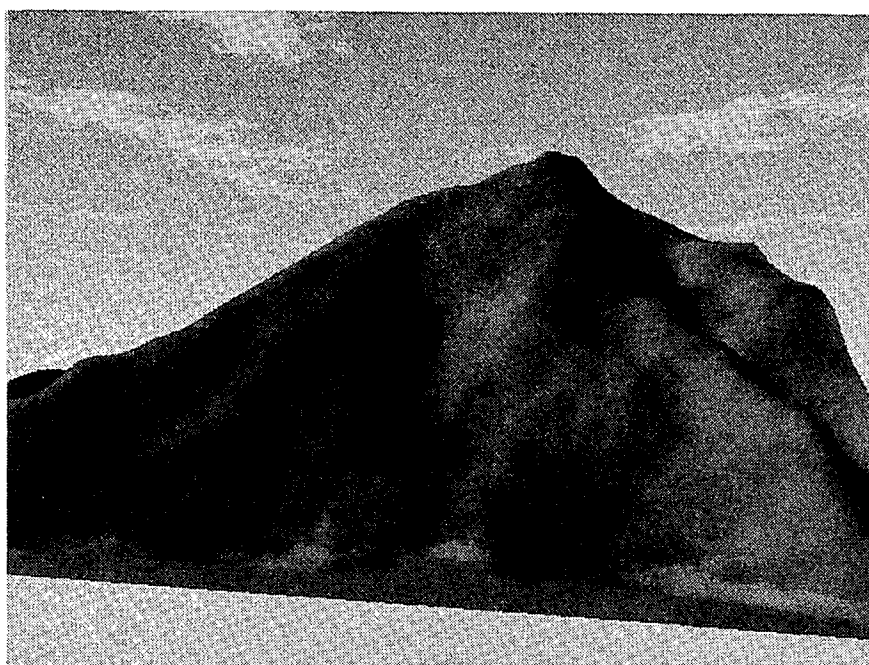
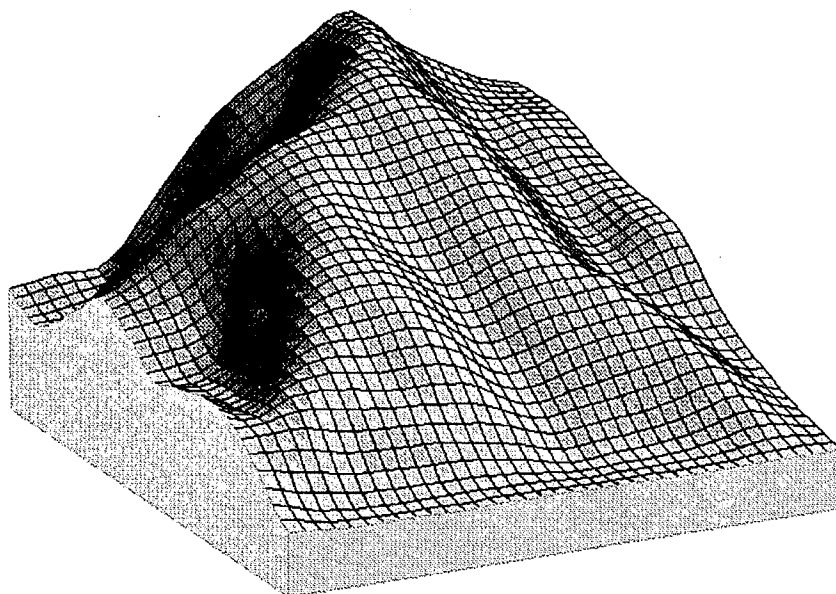
本事例の地すべりは、昭和50年の初期湛水時および貯水位低下時に3箇所において地すべり変動が見られた。地すべりの発生した箇所は3箇所ともほとんど隣接しており、ダム本体より約1kmの右岸側に位置する。3箇所とも大きな崩壊地形の中に存在し、1つはその大きな崩壊地形の先端の尾根部の下部端の緩い凹状台地状地形に発生しており、この部分は河川侵食によると考えられる小さな崩壊跡であると推定できる。もう1つは大きな崩壊地形の中に沢がいくつか存在し、その沢と沢の間の尾根部に形成された緩い凸状地形で地すべりが発生している。最後の1つは、大きな崩壊地形の中の古い地すべりと考えられる陥没地形で緩い凹状地形を呈している。

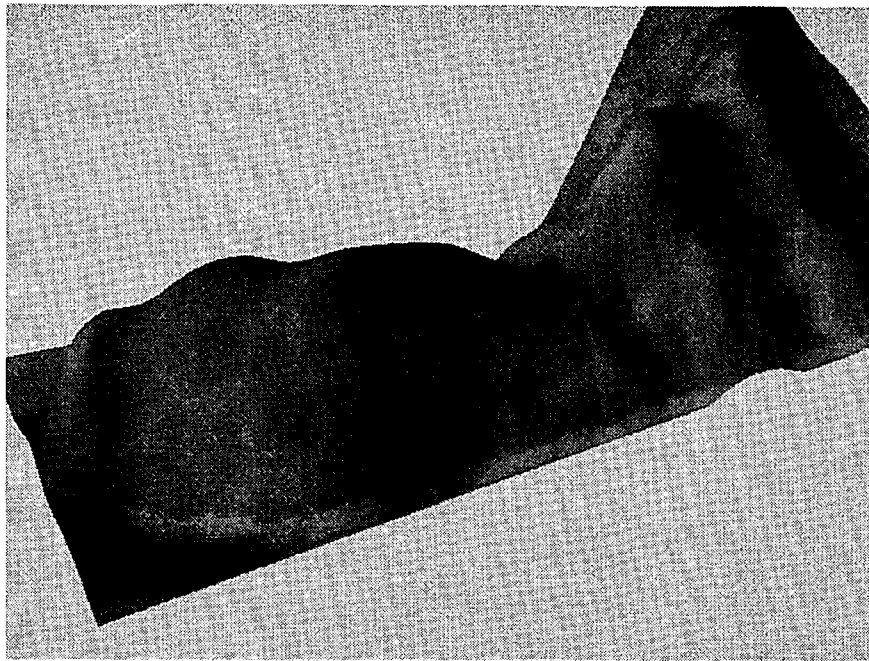
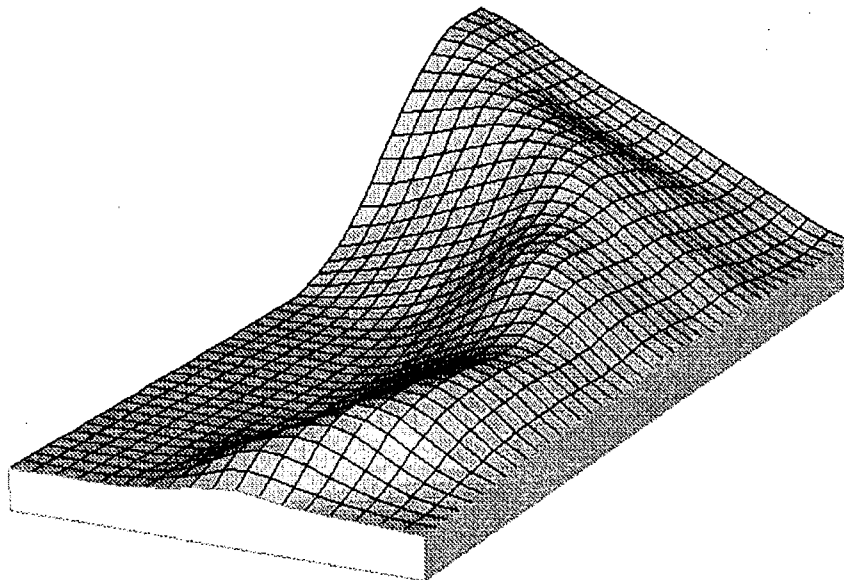
本事例の地すべりは、ダム本体より上流約2.0kmの左岸に位置し、湛水以前から移動が見られ、排土工、排水ボーリング工等の事前の対策がなされていたが、貯水位上昇時にさらに活動が活発化した。微地形的には緩い凹状台地形である。全体の地形の特徴としては、ダム貯水前の河川が著しく湾曲しており、山が著しく河川方向へ細長く突出した地形をしている。

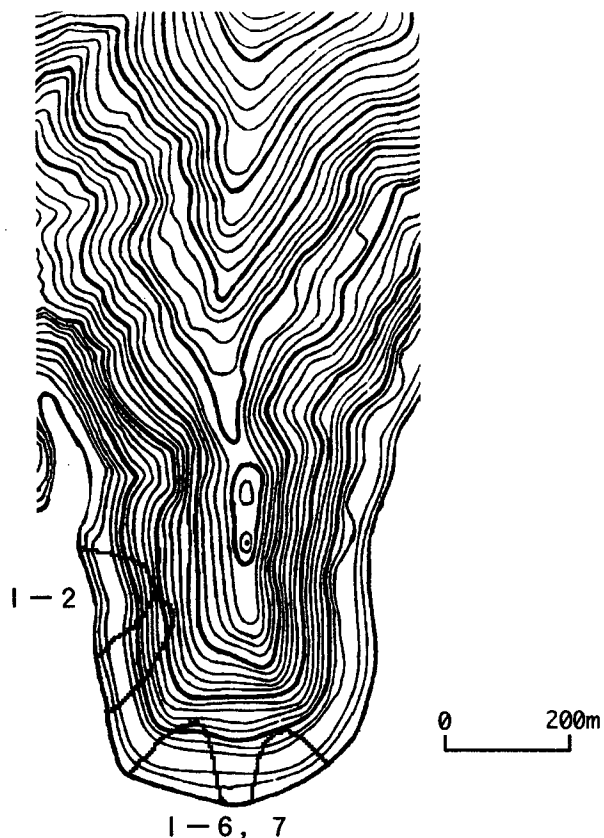
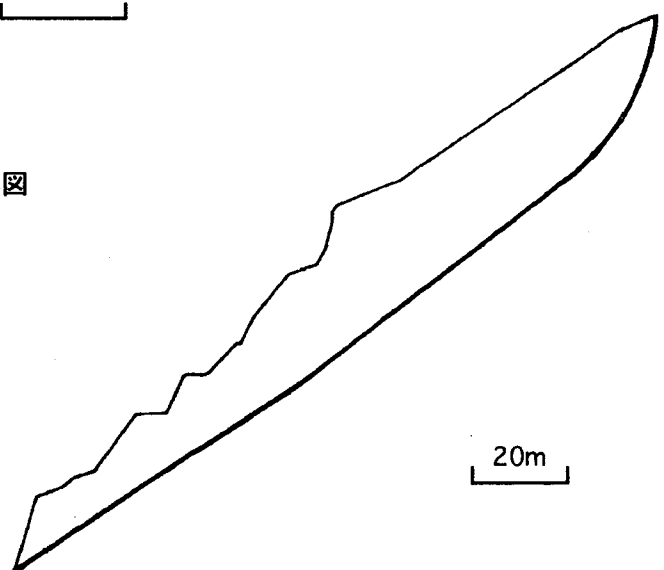
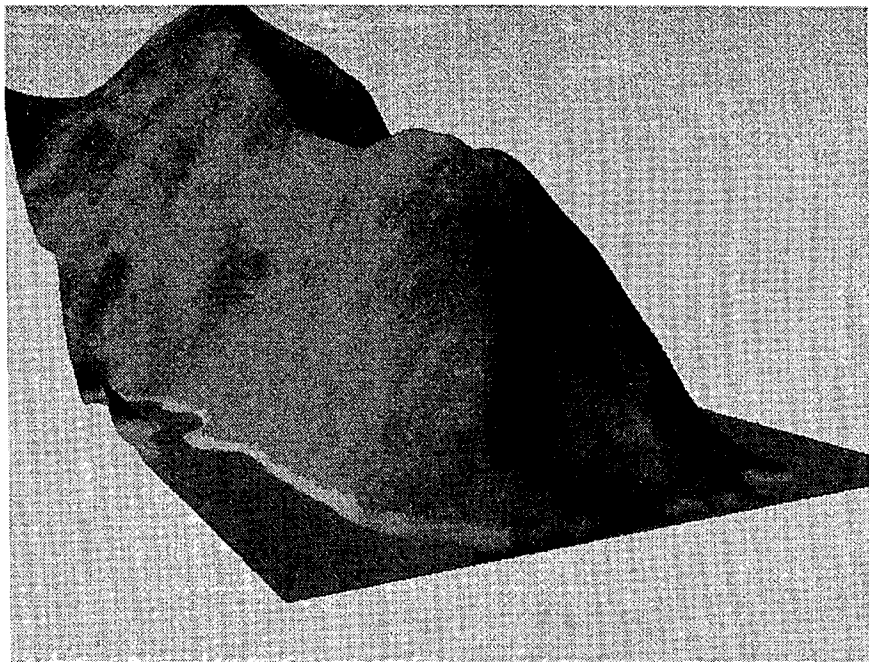
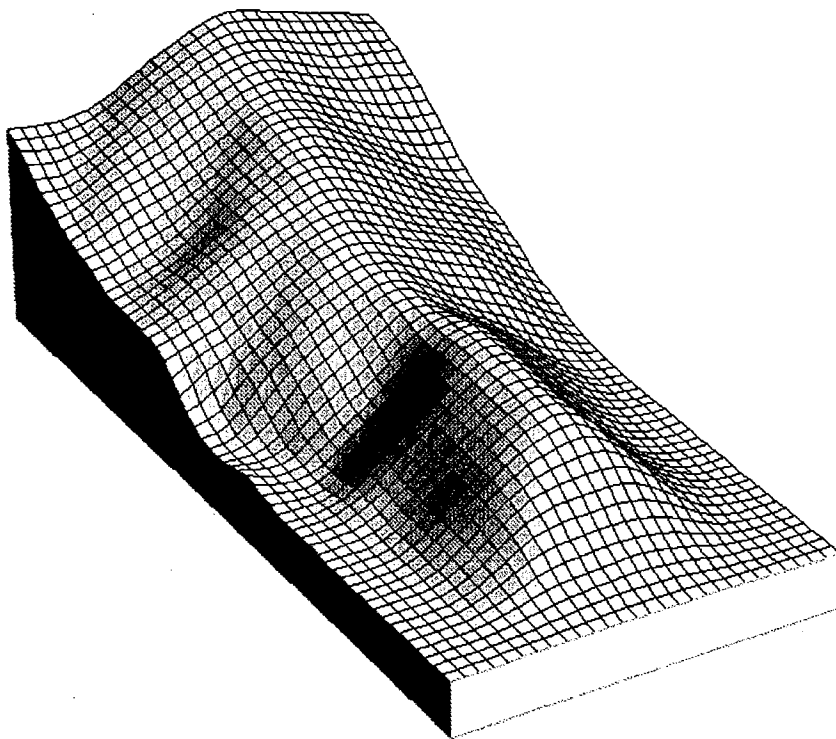
本事例の地すべりは、ダム本体より上流約2.5kmの右岸に位置し、地すべりは3箇所に分かれ、1箇所は初期湛水時、残り2箇所は貯水位降下後その水位を維持している時に発生している。微地形的には、初期湛水時に発生した1箇所は凸状地形であり、残りは緩い凸状台地形と緩い凹状地形のものである。地すべりを含む周辺の地形的特徴としては、この周辺ではダム貯水前の河川（現在はダム湖）が著しく湾曲しており、山が著しく河川方向へ細長く突出している。この地形がどのような形でできあがったのかは不明であるが、もともとの地形が周りの侵食等によって削られ残ってできた形とは見えにくく、何らかの原因で移動した結果できあがった地形として考えた方が妥当であると思われる。

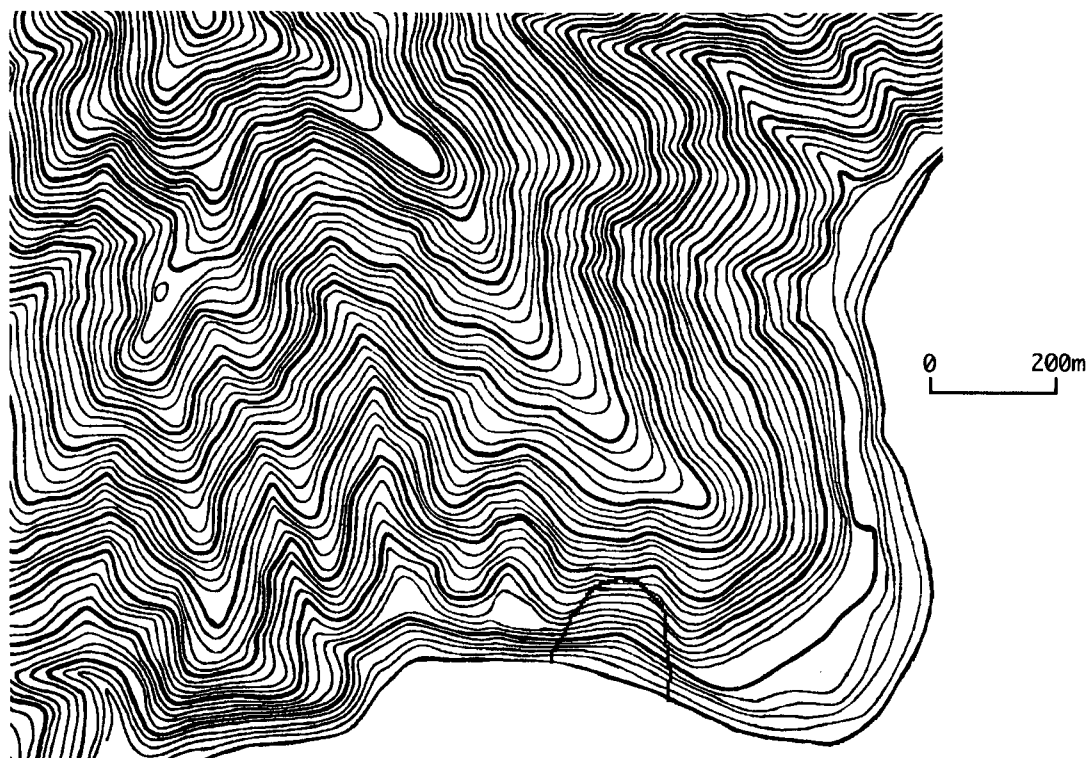
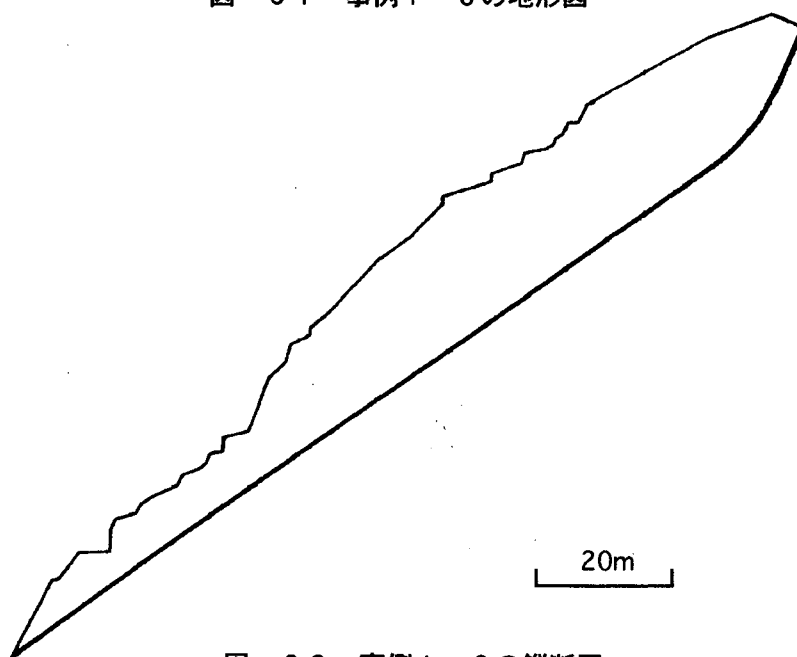
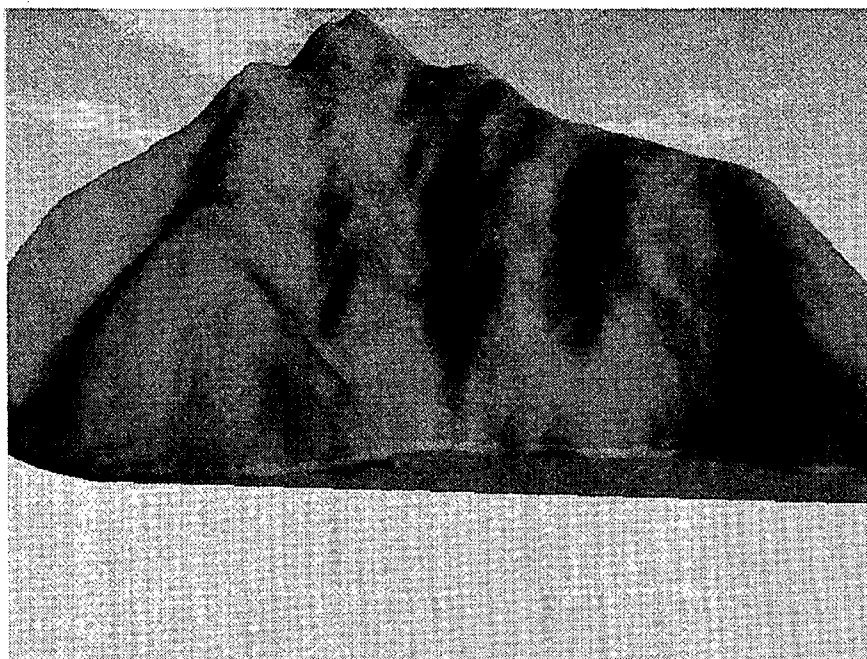
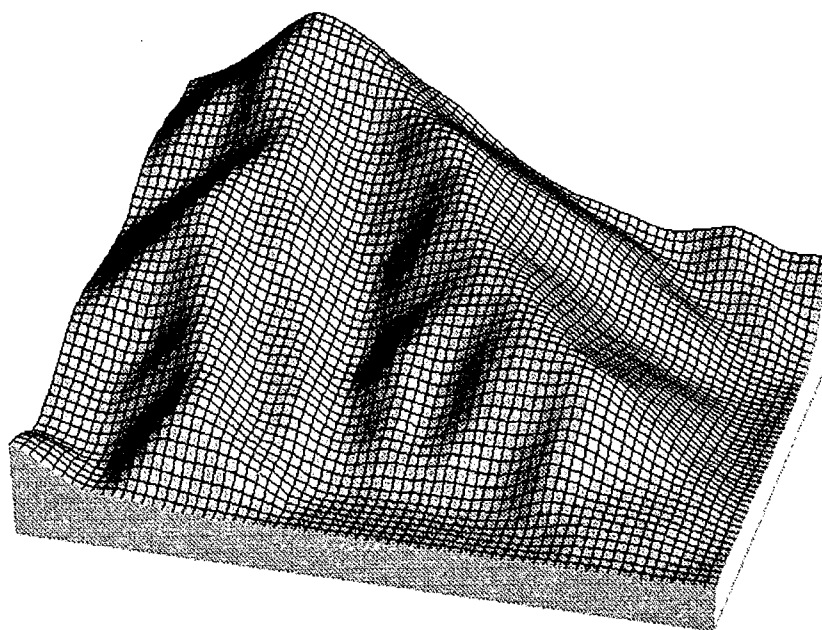
本事例の地すべりは、ダム本体より上流約3.6mの左岸に位置し、初期湛水時に発生している。微地形的には、地すべりの発生した範囲だけを見ると凸状地形であるが、地すべりの発生した範囲よりも背後の斜面を空中写真により広範囲に渡って見ると、大規模な崩壊地形であることが読み取れる。貯水池に発生した地すべりはその末端部であり、凸状の地形であっても大きな地すべりの一部であることが考えられる。

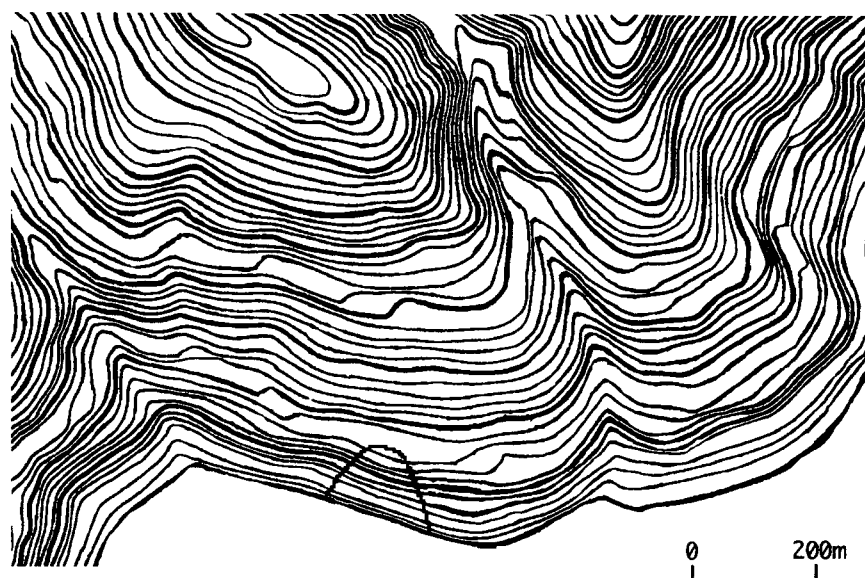
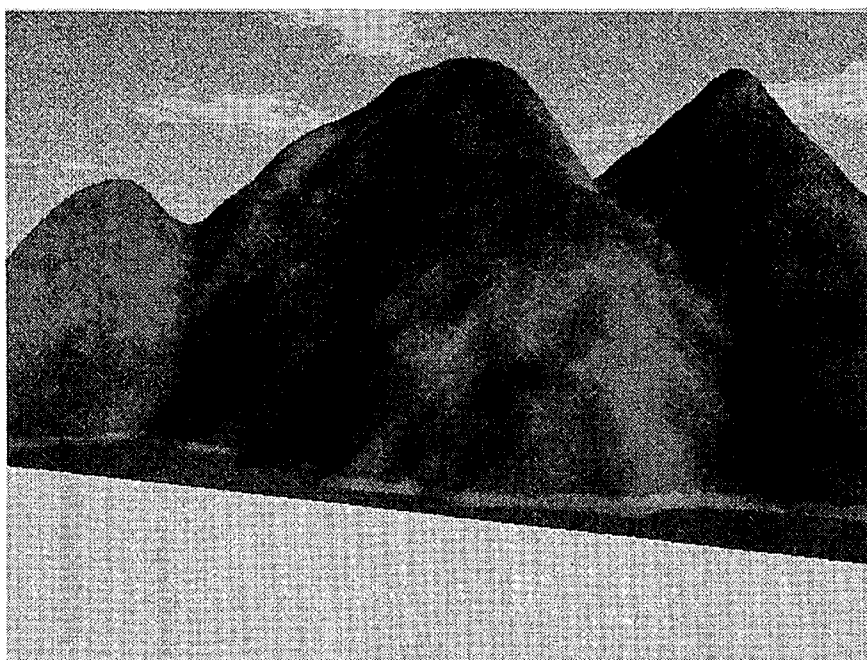
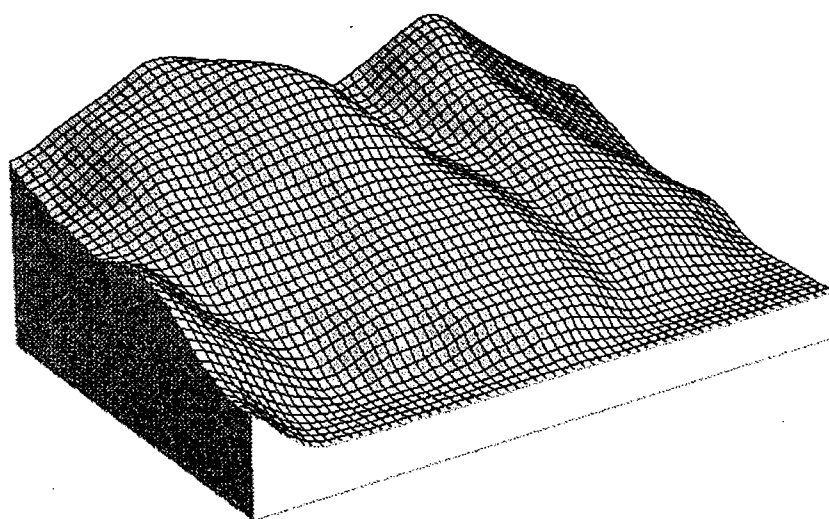
本事例の地すべりは、ダム本体より上流約3.7kmの右岸に位置し、初期湛水時に発生している。微地形的には、地すべりの起こした範囲だけを見ると緩い凸状地形である。地すべり周辺の地形ではかなり古い時代の大きな地すべり地と読み取ることもできるが、あまり明瞭なものではない。地すべりを起こした部分は、その末端部でもととの河川等の侵食によりかなりの急崖を示しており、侵食が著しかったものと思われる。

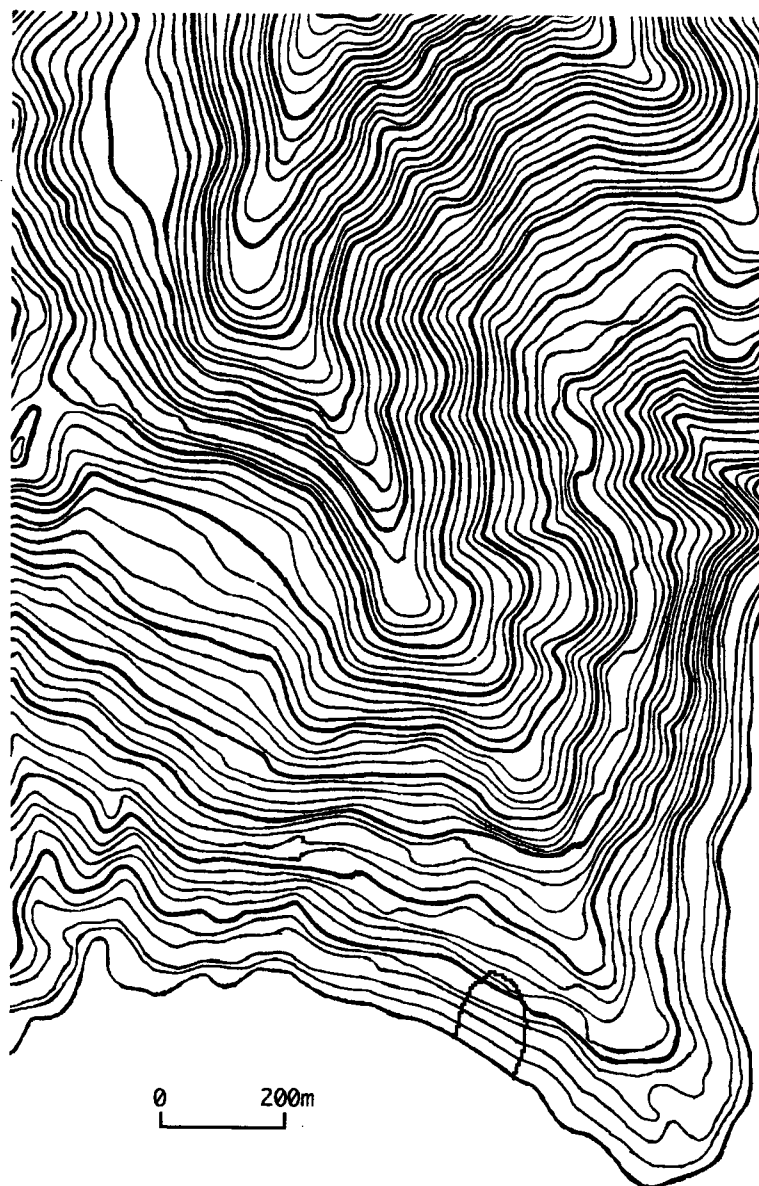
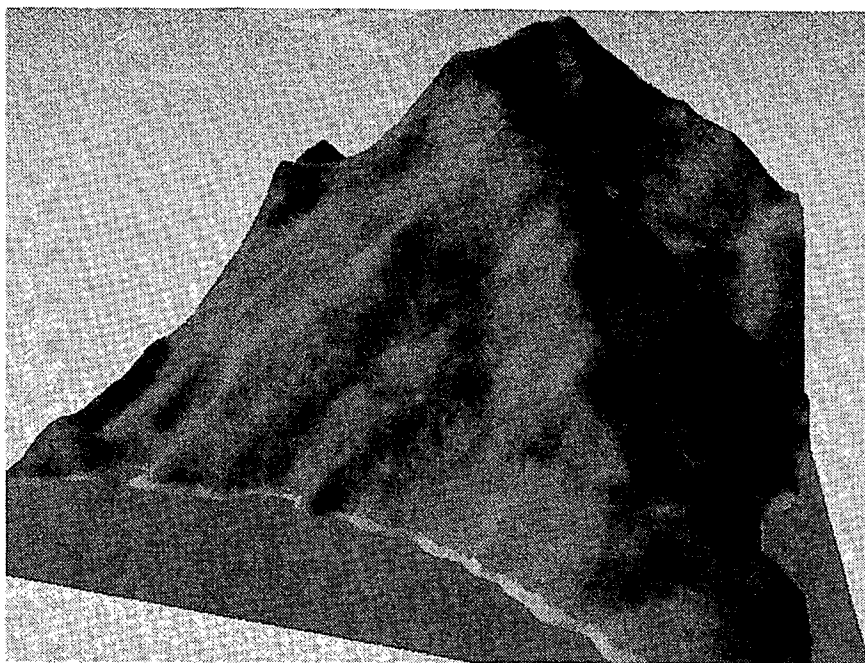
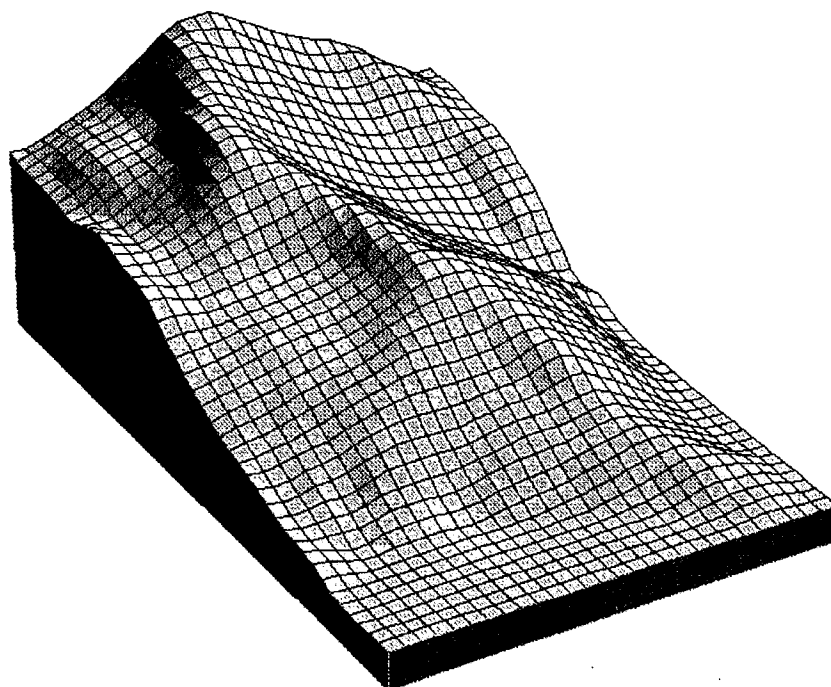
本事例の地すべりは、ダム本体より上流約1.3kmの右岸に位置し、何度かの貯水位上昇、下降の繰り返しにより発生している。微地形的には地すべりの発生した箇所だけでは、やや凹状の地形である。空中写真判読により周辺の地形を見てみると、地すべりが発生した箇所よりのかなり背後に大きな崩壊跡が読み取ることができ、地すべりの発生した箇所の直ぐ背後斜面はその崩壊土砂が堆積してできあがった地形であると読み取れる。この地すべりはその末端部に位置しているものである。

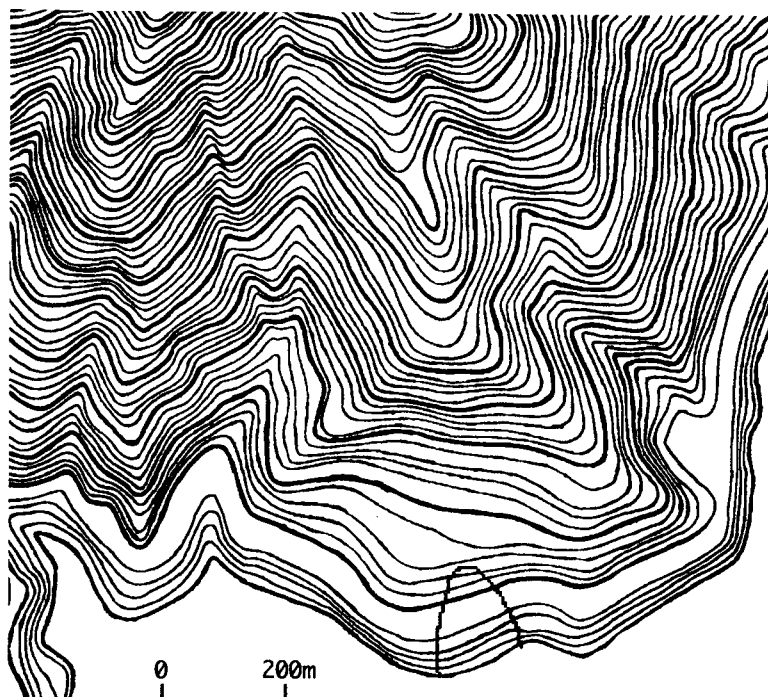
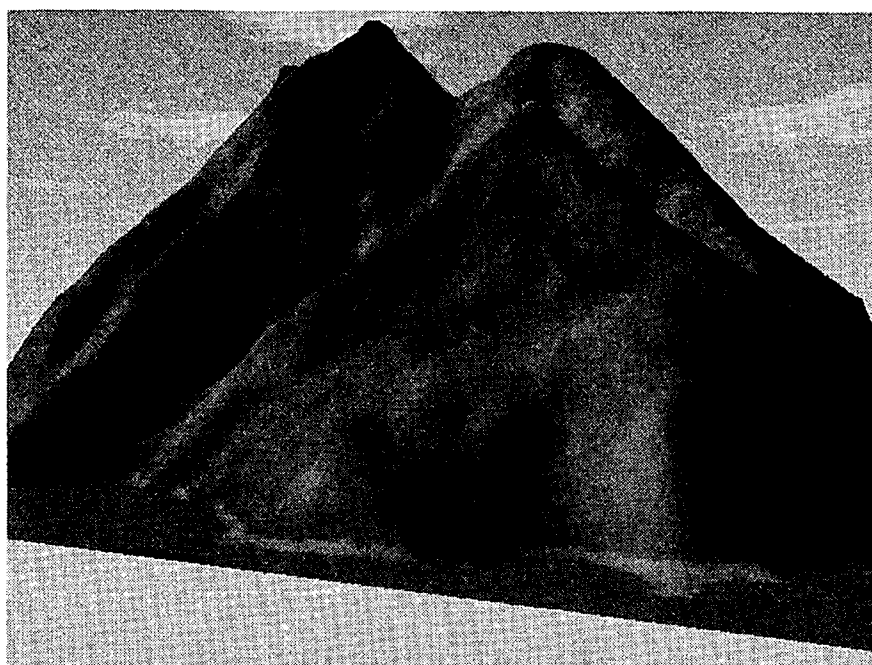
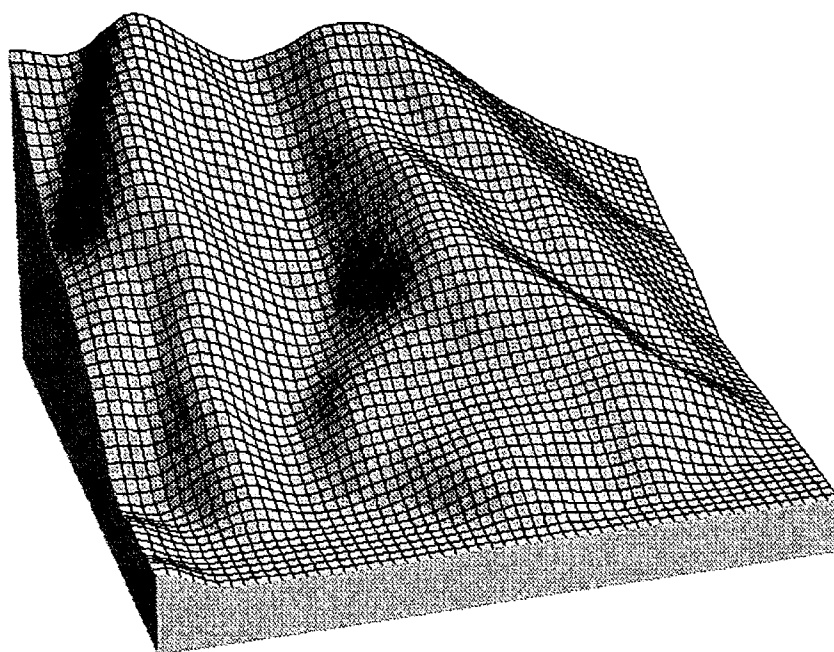
本事例の地すべりは、ダム本体より上流約1.1kmの左岸に位置し、貯水位降下時に発生している。微地形的には地すべりの発生した箇所だけでは、凸状地形であるが、その背後は地形図からも読み取れる大きな地すべり地形を呈している。

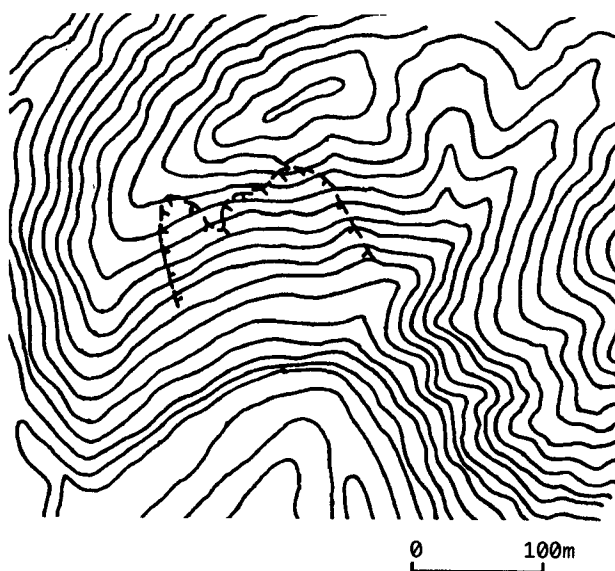
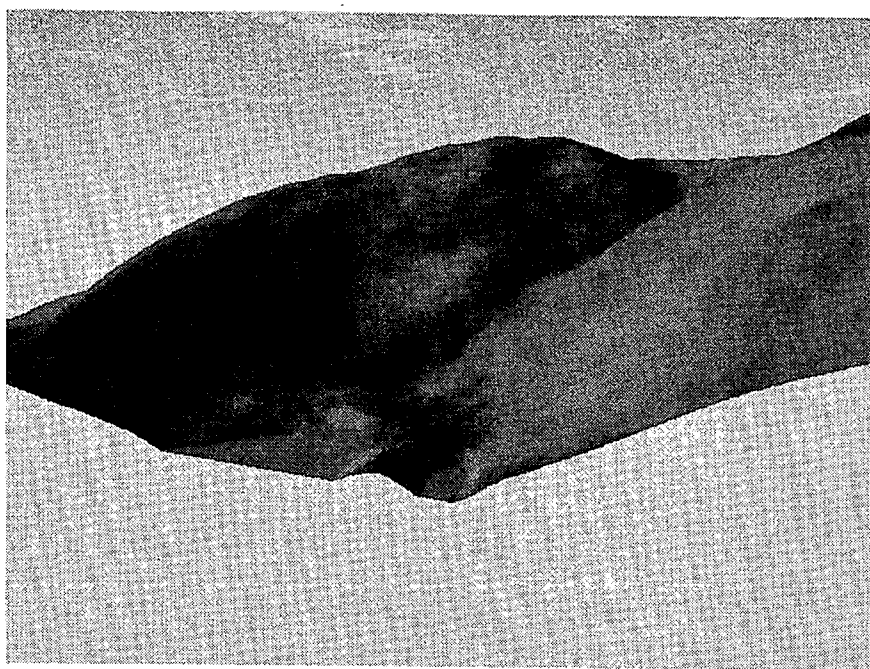
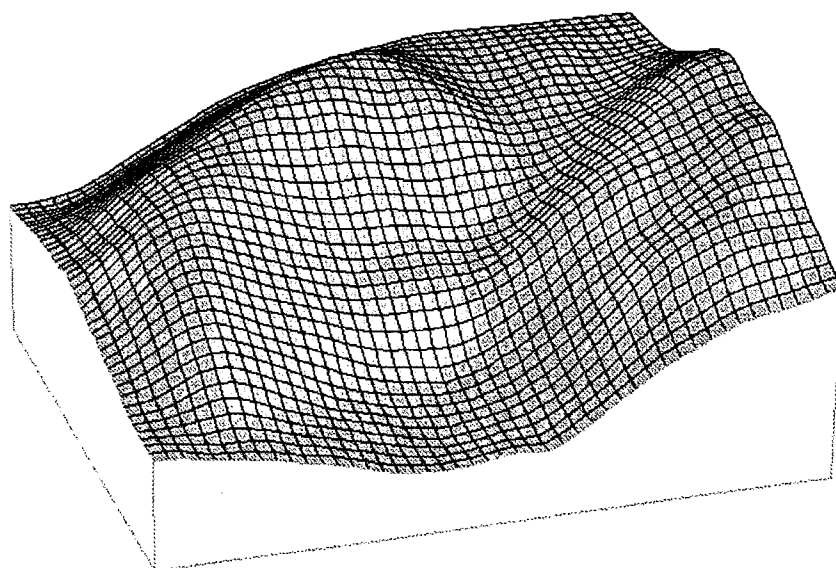
本事例の地すべりは、ダム本体のすぐ上流の左岸に位置し、地すべりの発生した部分の微地形は緩い凹状地形を呈している。地すべりが発生した部分は尾根部と尾根部の間に位置する大きな沢状の崩壊地の中で、全体に凹状の沢地形を呈している。

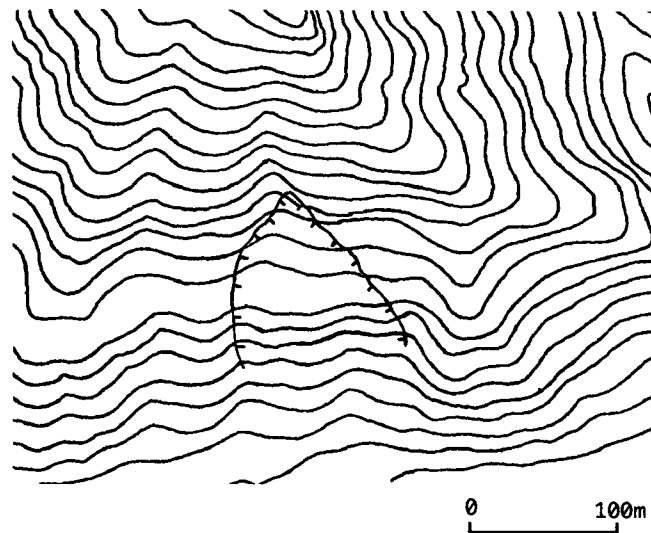
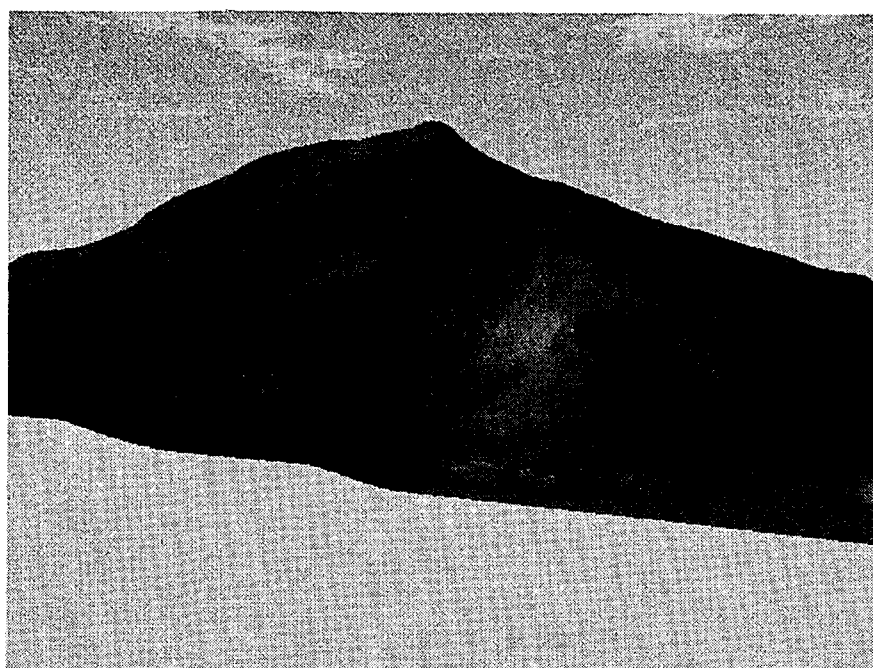
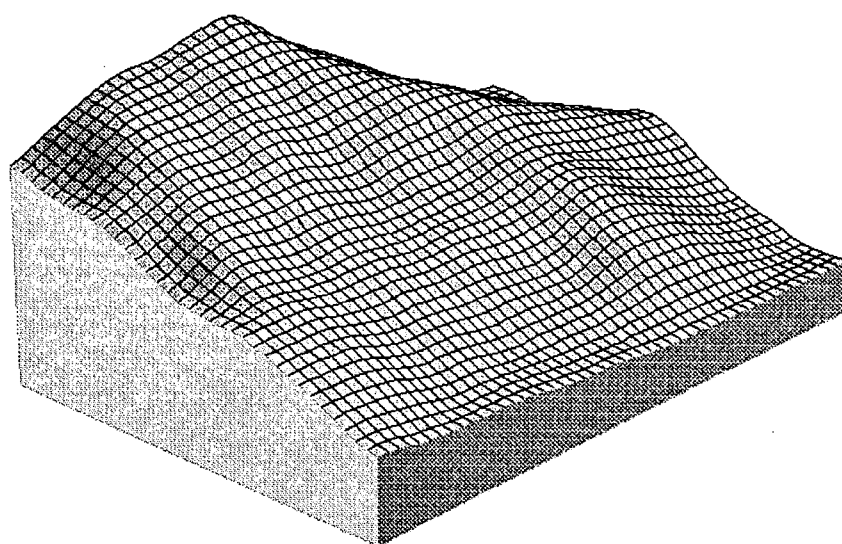
本事例の地すべりは、ダム本体の上流約0.4kmの右岸に位置し、地すべりの発生した部分の微地形は凹状台地状地形を呈している。地すべりが発生した部分は大きな凹地状の地形の中の底に当たるやや平坦な部分であり、やや不明瞭ではあるが地すべり地形を呈している。

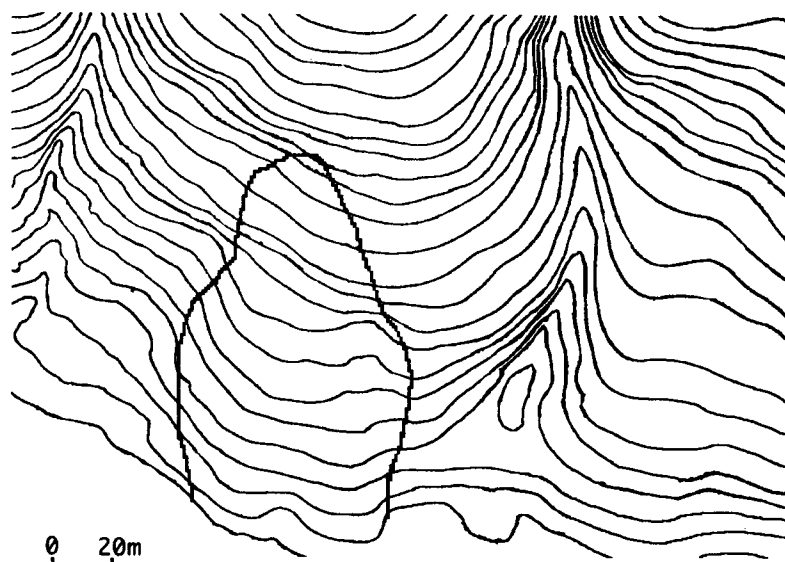
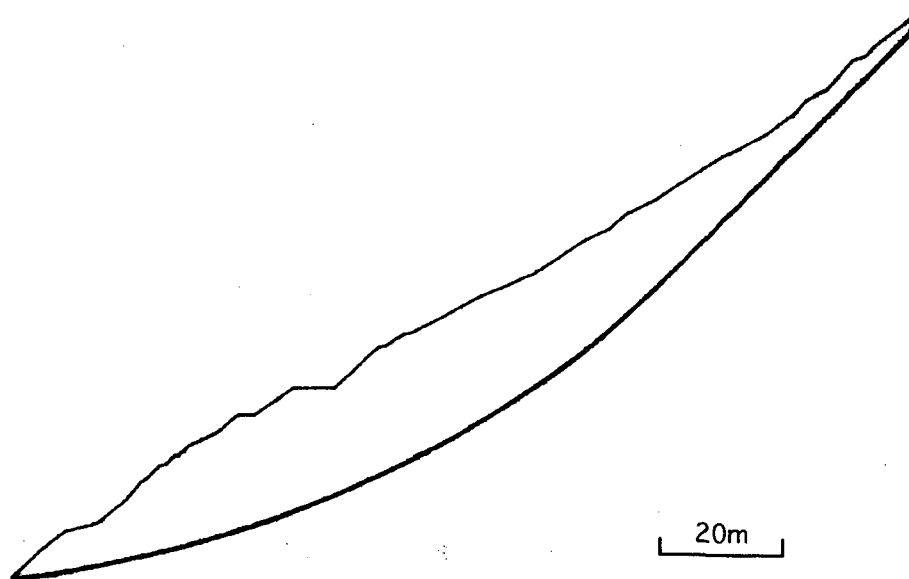
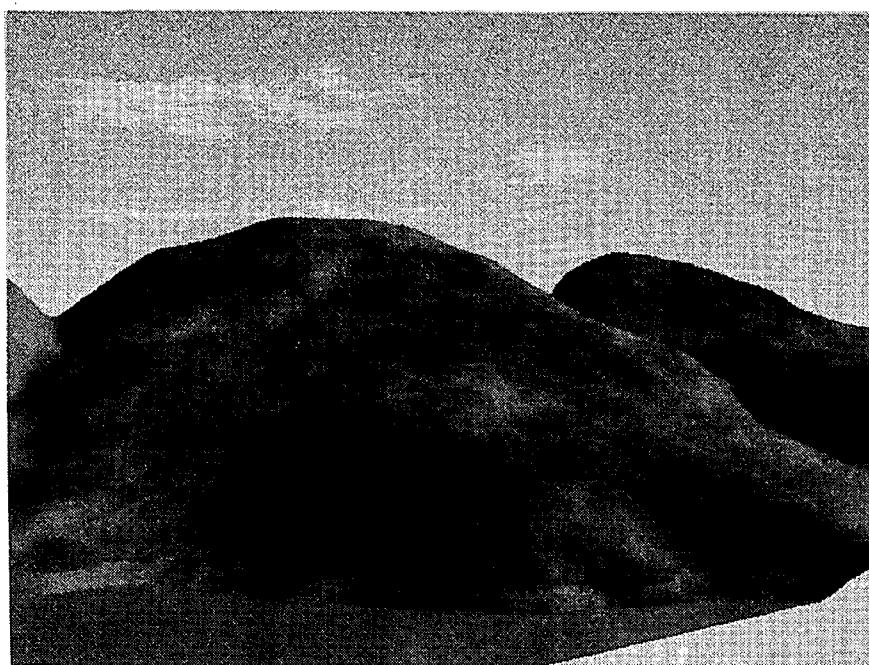
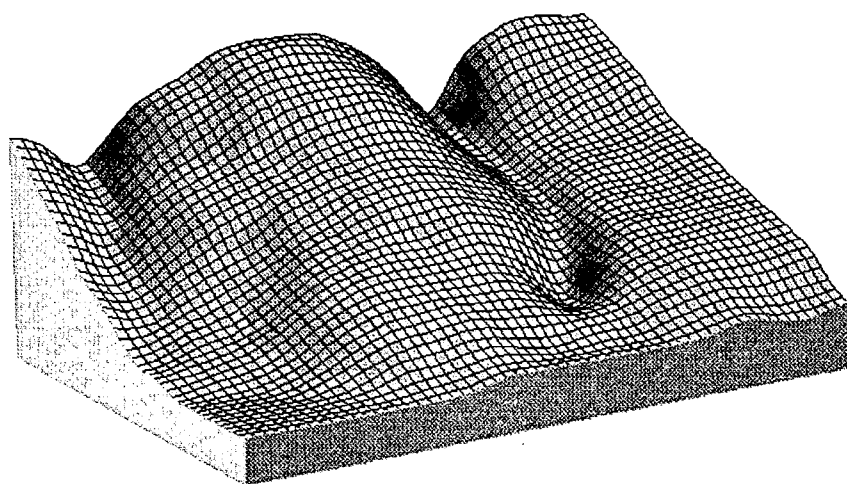
本事例の地すべりは、ダム本体の上流約2.5kmの左岸に位置し、地すべりの発生した部分の微地形は凸状台地状地形である。地すべりが発生した部分は大きな沢状地形の中にある尾根部の先端であるが、全体として非常に安定して見える地形であり不安定となる要因は今回使用した空中写真からでは読み取ることができなかった。不安定要因を強いてあげると、侵食によってできたすり鉢状の地形の両端部にできる尾根地形の片側であること、あるいは地すべり背後の尾根部が両サイドの侵食によって不安定化しておりその尾根全体が貯水の影響によって動いた結果下部表面に地すべり変動が見られたということが考えられるが、明確ではない。
