土木研究所資料第3554号

# 河川用ゲート設備の 腐食特性に関する実態調査

平成10年3月

建設省土木研究所  
材料施工部機械研究室

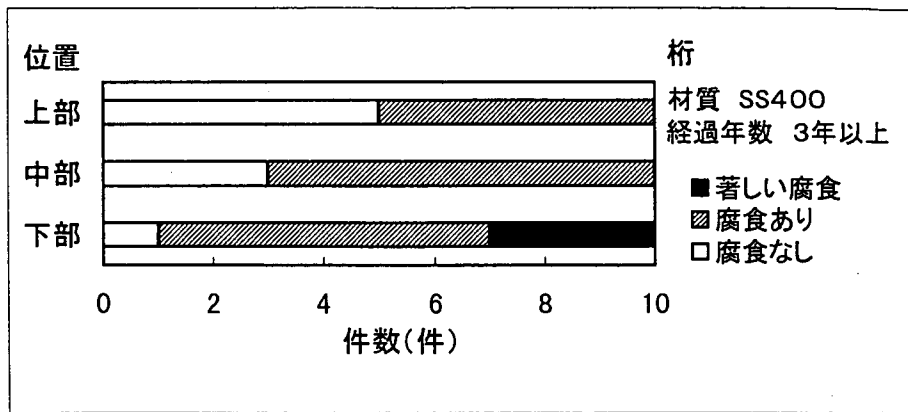
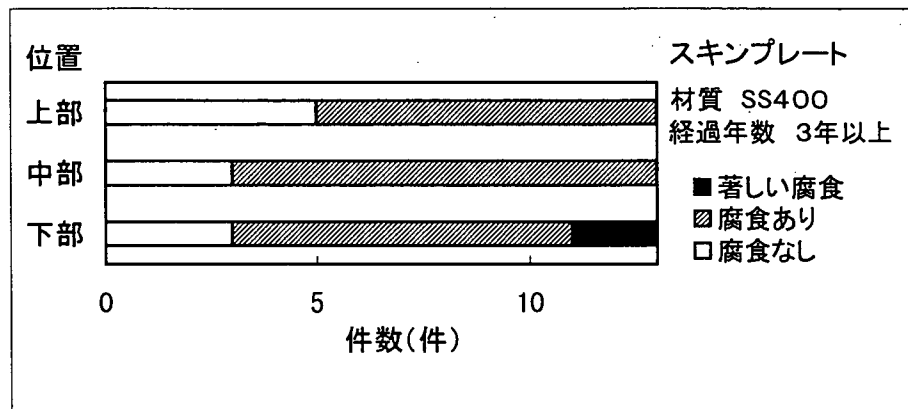
図-2.8 設置位置別腐食状況

設備の腐食状況は、図-2.8に示すように、上部より下部の方が腐食しやすい傾向があるように思われる。一般的に、海洋構造物においては、飛沫部の腐食頻度が高い傾向にあることが知られている。一方、今回の調査対象設備は、逆流防止目的で設置されたものが多く、常時没水しているものではない。これらのことから、湿度が高く、水分の飛沫もある下部の方が、腐食の発生が高くなったのではないかと推察する。

河川用ゲート設備の防食に関する検討基礎資料として、円山川水系と淀川水系に設置されている24施設を対象に、腐食事例調査を行った。一般構造用圧延鋼材SS400を適用した部位についての検討を実施した結果、スキンプレートと桁それぞれについて、下部の方が腐食の発生が高い傾向が見られた。この傾向は、調査対象施設として逆流防止目的で設置されているものが多く、常時没水しているものではないことから、湿度が高く、水分の飛沫もある下部の方が腐食の発生が高くなっているのではないかと推察した。

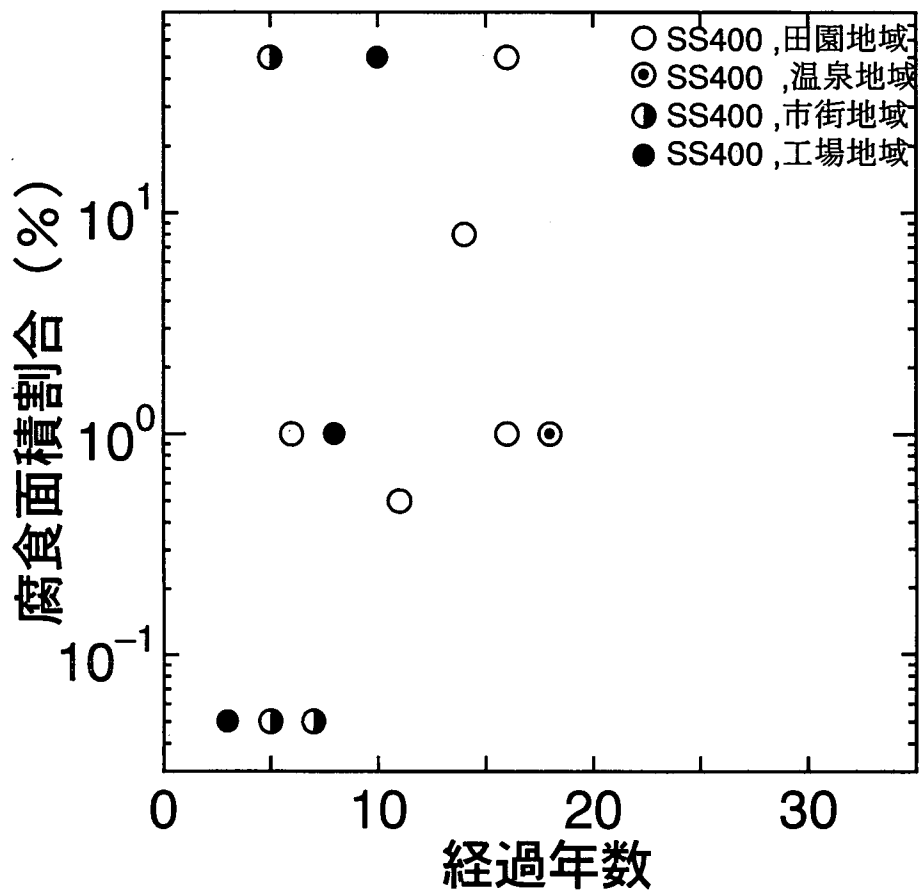
図-2.9 経過年数と腐食割合

経過年数による腐食割合の変化は、図-2.9に示されるように、経過年数の増加に伴って、腐食割合が増加する傾向にある。河川用ゲート設備の設置環境下においては、腐食の原因となる因子が複合的に作用していることが予想される。しかし、経過年数に伴う腐食割合の変化に傾向があることから、設備の計画・設計段階における腐食・防食の検討が可能であると考ええる。また、田園地域では、経過年数15年以上で腐食割合が50%となっている場合があるが、15年以下では10%以下であり、維持管理における一つの基準となるのではないかと期待できる。同様の傾向は工場地域においても示されている。また、田園地域よりも、市街地域、工業地域の方が、腐食が発生しやすい傾向を示している。この傾向に対して、pHによる評価を検討したが、その理由は示せなかった。

さらにスキンプレートについて、最も腐食の著しい箇所に着目し、経年による腐食割合の増加を検討した。その結果、腐食割合は経過年数の増加に伴い増加する傾向が示された。田園地域では、経過年数15年で腐食割合が50%となっている場合があるが、15年以下では10%以下であり、維持管理における一つの基準となるのではないかと期待できる。また、田園地域と比較して、市街地域や工場地域では腐食進展が速い結果が示されており、より慎重な評価が必要となると予想する。これらの結果から、腐食原因となる要因が複合的に作用している河川用ゲート設備の設置環境下においても、腐食進展に傾向があり、設備の計画・設計段階における腐食・防食の検討が可能であることが示された。しかし、本調査では腐食発生傾向に若干のばらつきがある。今後、水質条件等を考慮し、腐食発生・進展に対する効果を明確にするとともに、このばらつきの原因を特定する必要がある。また、他の材質の場合についても、さらに検討する必要がある。

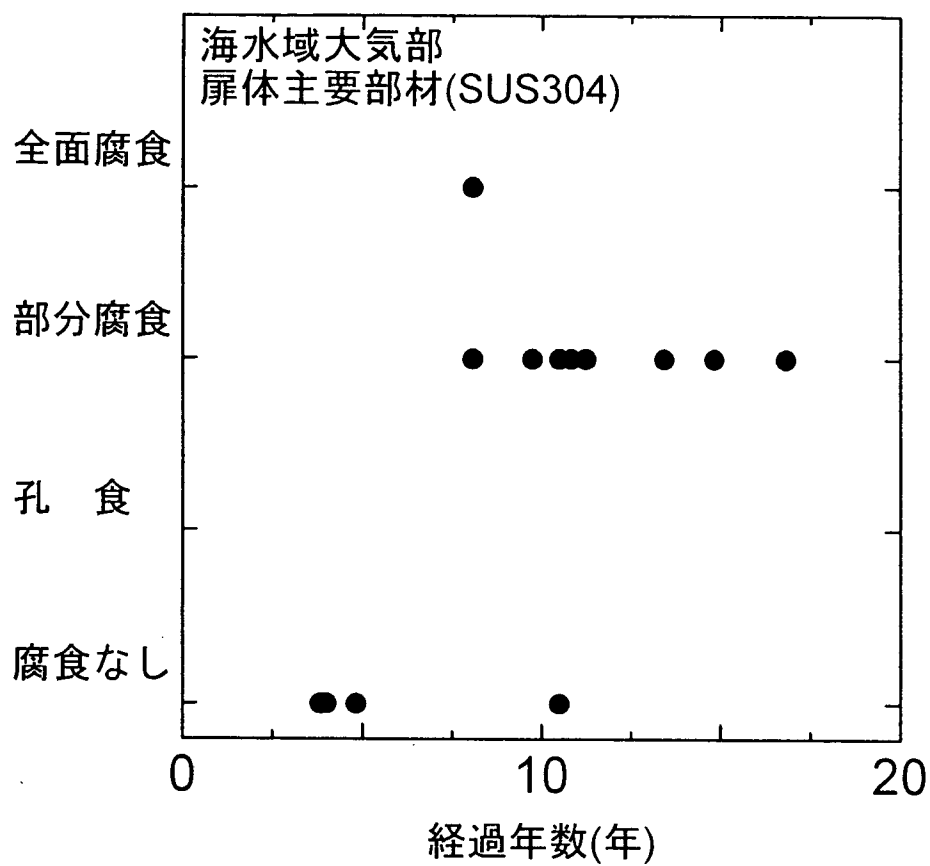
図-4.1 経過年数－腐食状態 (海水域大気部 SUS304)

図-4.1 は、海水域の設備において、常時大気中にある部位の腐食状態を示している。8年以上経過した事例においては、何らかの腐食が発生している状況が確認できる。同様に、図-4.2 は、海水域の設備において、常時水中にある部位の腐食状態を示している。水中部の部位においては、経過年数が10年以下では腐食が見られない。また、図-4.3 に示すように、干満部の部位においては、腐食発生状態に明確な傾向がない。

扉体主要部材の腐食発生傾向について検討する。図-4.18に示すように、SUS304は、海水域水中部において経過年数9年で腐食が見られない。また、経過年数11年でも腐食はほとんどない。図-4.2においても、経過年数が10年以下の事例では腐食はみられない。しかし、海水域大気部においては、図-4.1および図-4.17に示すように、8年以上経過した事例において、何らかの腐食が発生している。このことから、水中部より大気部の方が腐食が発生しやすいことがわかる。一般に、海洋においては海水中より大気中の方が腐食が発生しやすいといわれており、この調査から同様の傾向が河川用ゲート設備においても存在することがわかる。

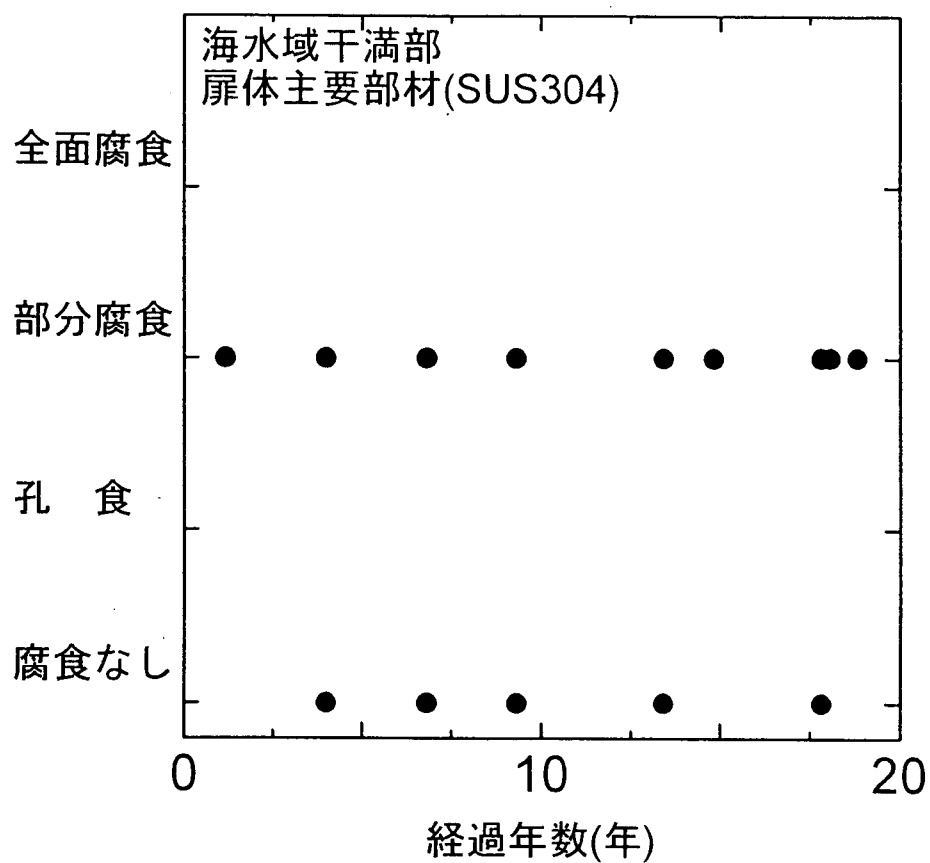
図-4.3 経過年数－腐食状態 (海水域干満部 SUS304)

海水域干満部については、図-4.3および図-4.19に示すとおり、腐食の発生にばらつきがある。

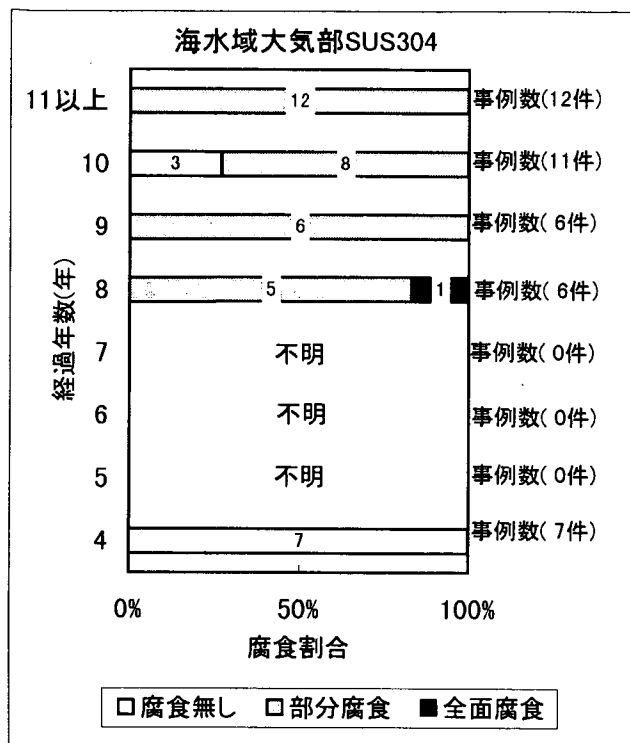
図-4.17 経過年数－腐食割合  
(海水域大気部 SUS304)

いては8年以上経過した全ての事例に腐食が発生している。一方、図-4.18より、海水域の水中部においては、11年経過した事例で腐食が発生しているが、9年では全く腐食していない。同様に、海水遡上域の大気中の部位では、12年経過した全ての事例で腐食が発生しているが、水中部の部位では、12年以上経過しても40%の事例で全く腐食が発生していない。

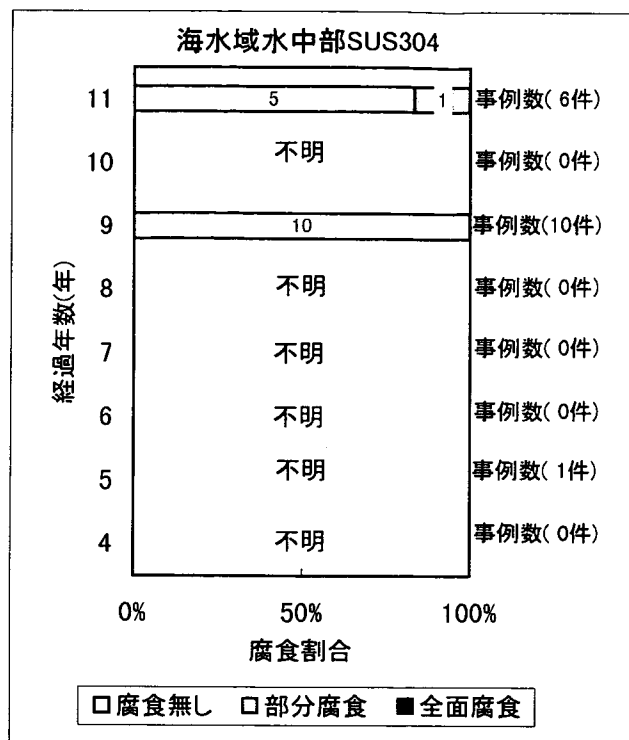
図-4.18 経過年数－腐食割合  
(海水域水中部 SUS304)

海水域と海水遡上域の腐食発生を比較した場合、図-4.18 と図-4.22 の水中部の部位の11年経過した事例の比較から、海水遡上域の方が海水域よりも若干腐食しにくいことがわかる。

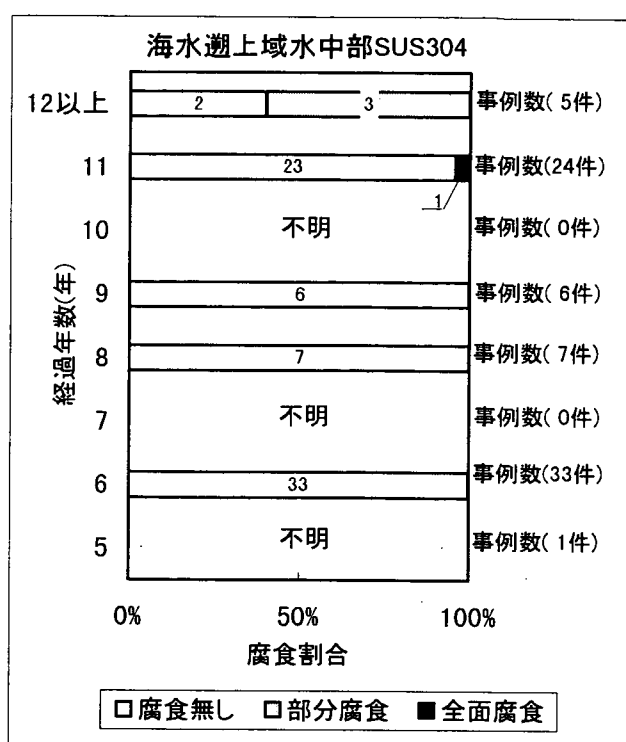
図-4.22 経過年数－腐食割合  
(海水遡上域水中部 SUS304)

海水遡上域においては、海水域ほど明確な腐食発生傾向がない。しかし、図-4.5 から図-4.8 や図-4.21, 図-4.22 に示すように、海水遡上域の腐食発生状態においても、海水域と同様の傾向があるように思われる。
