土木研究所資料第3643号

平成10年8月福島県豪雨災害  
阿武隈川上流堤防調査概要

建設省土木研究所  
材料施工部土質研究室

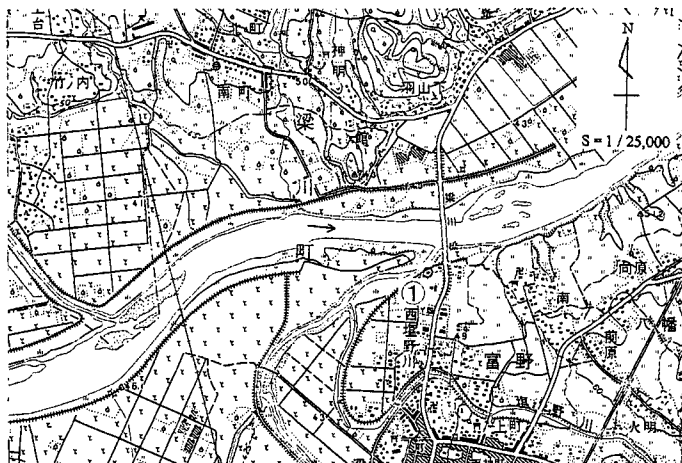
- ①位 置：阿武隈川上流6.6km、(左岸) **右岸**
- ②堤防特性：植生堤、のり勾配1:2、土質：砂質土
- ③河道特性：支川広瀬川合流部
- ④被災形態：破堤／損壊／洗掘／**侵食**／吸出し／漏水／亀裂／崩壊／他( )
- ⑤被災状況：侵食(裏のり：4箇所)
- ⑥備 考：概略評価ランクD区間(河川堤防の浸透に関する概略点検(H.8)の結果)

写真 No. 1-1：堤防裏のり全景

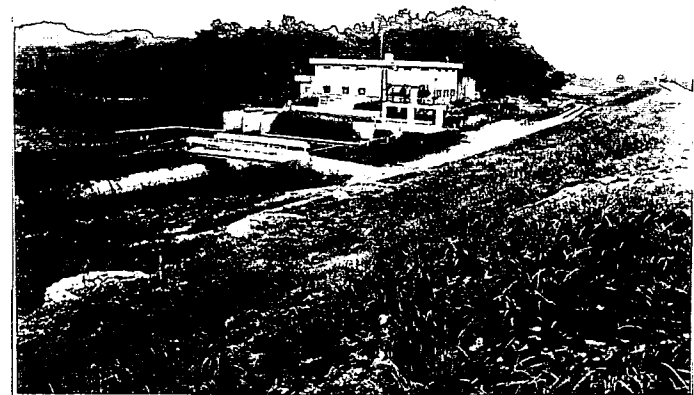
- ①位 置：阿武隈川上流 7.4 km、(左岸) 右岸)
- ②堤防特性：植生堤、のり勾配 1 : 2、土質：砂質土
- ③河道特性：水衝部、外水位：天端から - 2.3 m
- ④被災形態：破 堤 / 損 壊 / 洗 掘 / 侵 食 / 吸 出 し / (漏水) / 亀裂 / 崩壊 / 他 ( )
- ⑤被災状況：漏水 (区間 50 m)
- ⑥対策状況：(応急対策) 月の輪工

・写真 No. 2-1 : 堤防裏のり全景

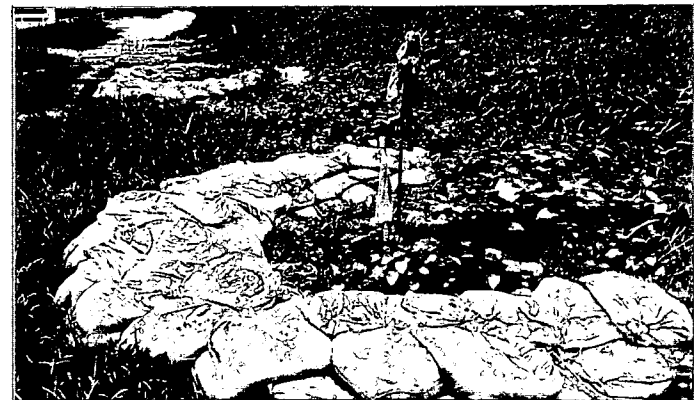
・写真 No. 2-2 : 漏水箇所全景 (月の輪工)

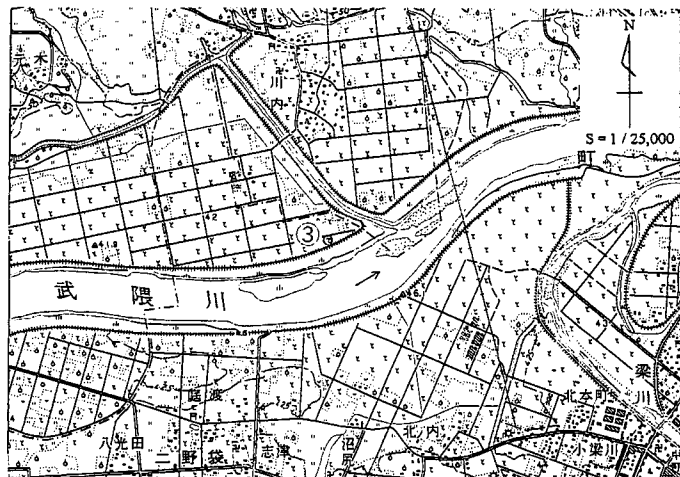
- ①位 置：阿武隈川上流8.5km、(左岸) 右岸)  
 ②堤防特性：植生堤、のり勾配1:2、土質：砂質土  
 ③河道特性：支川滝川合流地点  
 ④被災形態：破堤／損壊／洗掘／侵食／吸出し／漏水／亀裂／崩壊／他( )  
 ⑤被災状況：漏水(区間250m)  
 ⑥対策状況：押え盛土工＋籠マット工＋ジオテキスタイル  
 ⑦備 考：緊急災害復旧工事①

・写真 No. 3-1：堤防破のり全景

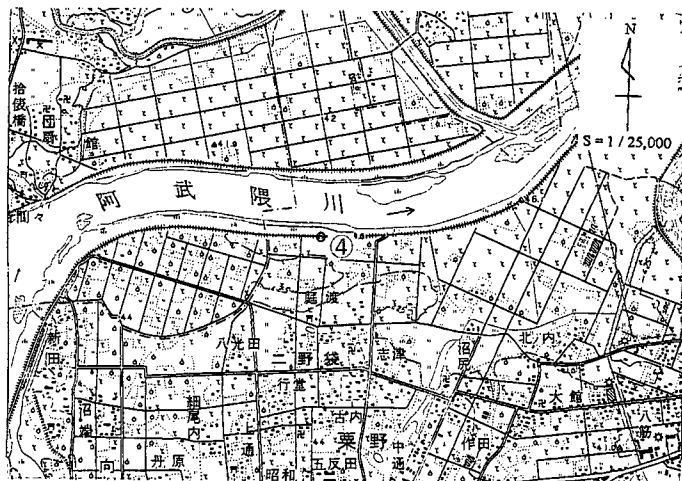
調査 4

- ①位 置：阿武隈川上流 9.4 km、(左岸 右岸)  
 ②堤防特性：植生堤、のり勾配 1:2、土質：砂質土  
 ③被災形態：破堤／損壊／洗掘／侵食／吸出し／漏水／亀裂／崩壊／他( )  
 ④被災状況：漏水(区間 250 m)  
 ⑤対策状況：押え盛土 10 月の輸工(区間 370 m)  
 ⑥備 考：緊急災害復旧工事②

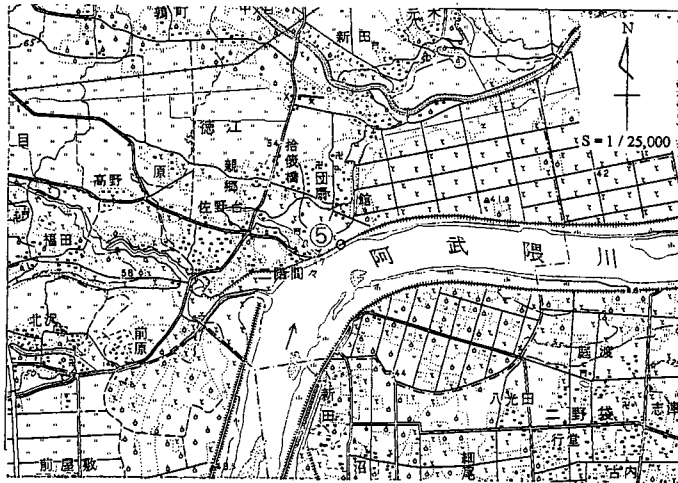
- ①位 置：阿武隈川上流 10.4 km、(左岸) 右岸)  
②堤防特性：植生堤、のり勾配 1：2、土質：砂質土  
③河道特性：水衝部、外水位：天端から -4.3 m  
④被災形態：破堤／損壊／洗掘／侵食／吸出し／(漏水)／亀裂／崩壊／他( )  
⑤被災状況：漏水(区間 10 m)  
⑥対策状況：(応急対策) 月の輪工

・写真 No. 5-1 : 堤防のり面全景 (川表)

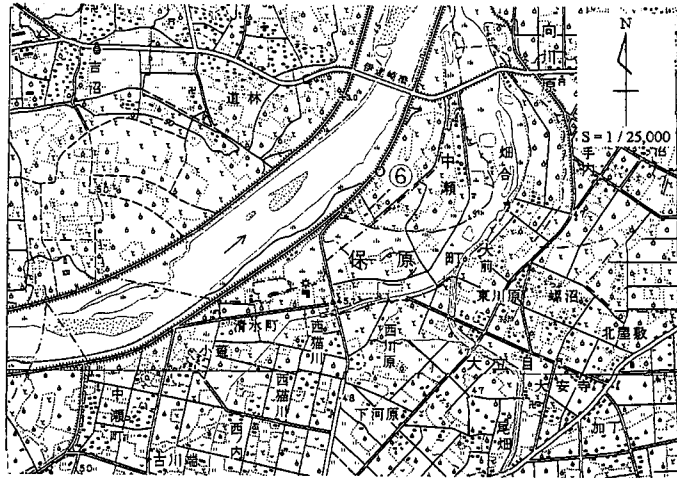
- ①位 置：阿武隈川上流12.4km、(左岸 右岸)  
 ②堤防特性：植生堤、のり勾配1:1.5、土質：砂質土  
 ③被災形態：破堤／損壊／洗掘／侵食／吸出し／漏水／亀裂／崩壊／他( )  
 ④被災状況：局所的な川裏のり肩の崩壊  
 ・写真 No. 6-1：堤防川裏のり全景  
 ・写真 No. 6-2：川裏のり肩崩壊近景

・写真 No. 6-1：堤防川裏のり全景

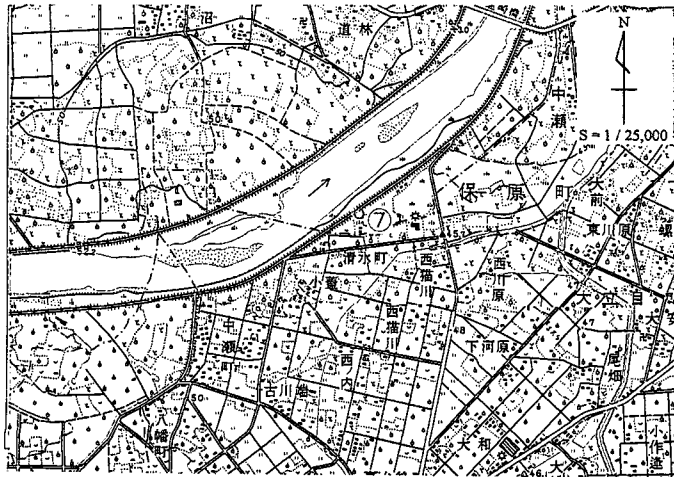
- ①位 置：阿武隈川上流13.2km、(左岸 右岸)  
 ②堤防特性：植生堤、のり勾配1:2.0、土質：砂質土、  
 ③河道特性：外水位：天端から-4.0m  
 ④被災形態：破堤／損壊／洗掘／侵食／吸出し／漏水／亀裂／崩壊／他( )  
 ⑤被災状況：漏水  
 ⑥対策状況：押え盛土工(区間100m)

・写真 No. 7-1 : 押え盛土工全景

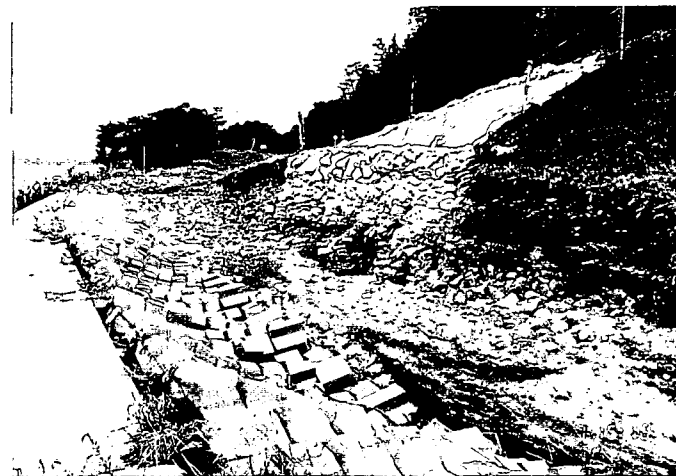
- ①位 置：阿武隈川上流19.0km、(左岸 右岸)  
 ②堤防特性：植生堤、のり勾配1:2.0、土質：砂質土  
 ③被災形態：破堤／損壊／洗掘／侵食／吸出し／漏水／亀裂／崩壊／他( )  
 ④被災状況：低水護岸背面の洗掘、堤防のり面の崩壊  
 ⑤対策状況：(応急)のり面被覆工(シート張り)、押え盛土工(土のう)

・写真 No. 8-2 : 被災箇所全景

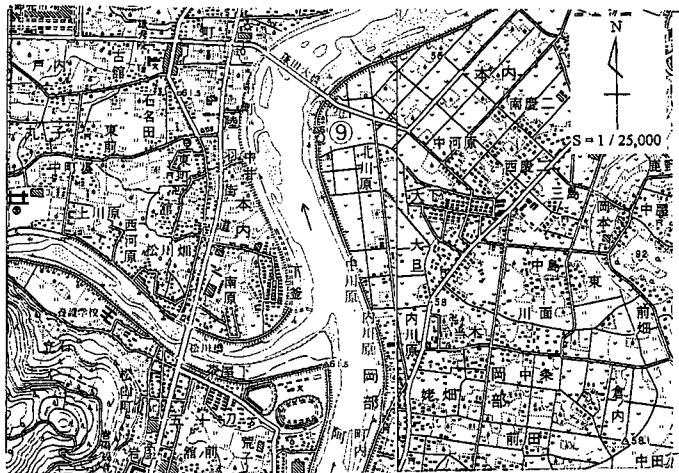
- ①位 置：阿武隈川上流22.2km、(左岸 右岸)  
 ②堤防特性：植生堤、のり勾配1:2、土質：砂質土  
 ③河道特性：支川松川合流点下流  
 ④被災形態：破堤/損壊/洗掘/侵食/吸出し/漏水/亀裂/崩壊/他( )  
 ⑤被災状況：漏水

写真 No. 9-1：噴砂状況全景  
(川裏のり尻近傍、22.2km 地点)

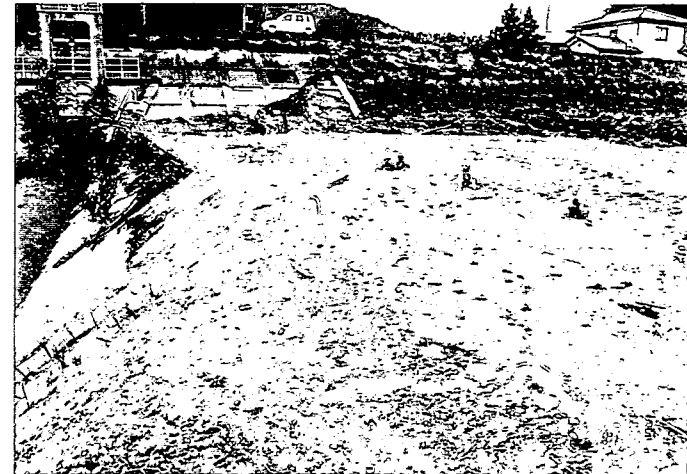
- ①位 置：阿武隈川上流22.6km、(左岸 右岸)  
 ②堤防特性：植生堤、のり勾配1:2、土質：砂質土  
 ③河道特性：支川松川合流点、外水位：天端から-3.5m  
 ④被災形態：破堤／損壊／洗掘／侵食／吸出し／漏水／亀裂／崩壊／他( )  
 ⑤被災状況：樋管取り付け水路における開削部周辺の洗掘(洪水敷き)  
 ⑥対策状況：盛土工

・写真 No. 10-2：洪水敷き全景、洗掘後、盛土復旧

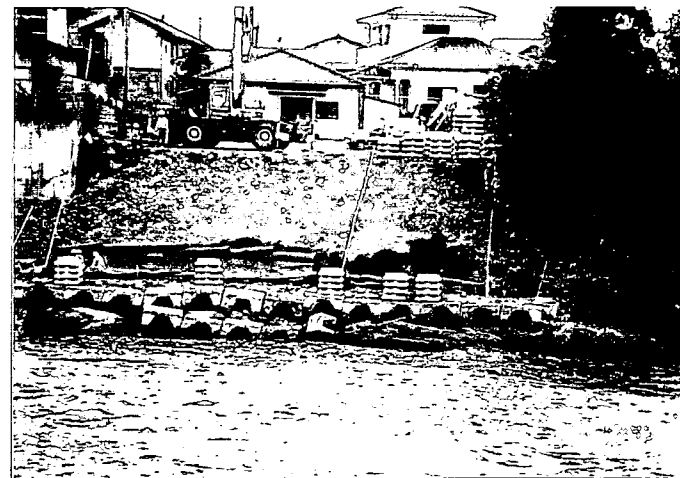
- ①位 置：阿武隈川上流30.0km、(左岸 右岸)  
 ②堤防特性：植生堤、のり勾配1:2、土質：砂質土  
 ③河道特性：蓮葉橋直下流  
 ④被災形態：破堤/損壊/洗掘/侵食/吸出し/漏水/亀裂/崩壊/他( )  
 ⑤被災状況：護岸損壊  
 ⑥対策状況：＜緊③＞捨て石投入＋根固めブロック＋大型ブロック＋ジオテキスタイル  
 ＜緊④＞フトン籠(基礎)＋大型連接ブロックエ＋ジオテキスタイル  
 ⑦備 考：緊急災害復旧③、④

・写真 No. 1 1 - 2 : ＜緊③＞捨て石投入＋根固めブロック＋大型ブロック＋ジオテキスタイル

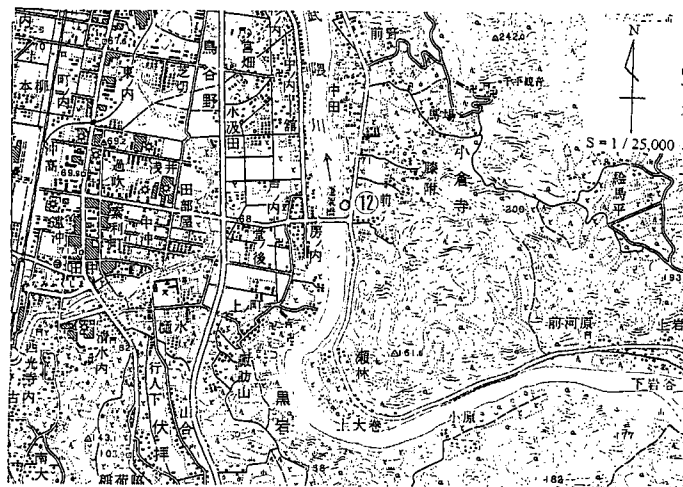
- ①位 置：阿武隈川上流30.0km、(左岸 右岸)  
 ②堤防特性：植生堤、のり勾配1:2.0、土質：砂質土  
 ③河道特性：蓮菜橋直下流  
 ④被災形態：破堤／損壊／洗掘／侵食／吸出し／漏水／亀裂／崩壊／他( )  
 ⑤被災状況：掘り込み箇所の洗掘  
 ⑥対策状況：(応急)のり面被覆工(シート張り)

・写真 No. 12-1：のり面崩壊全景

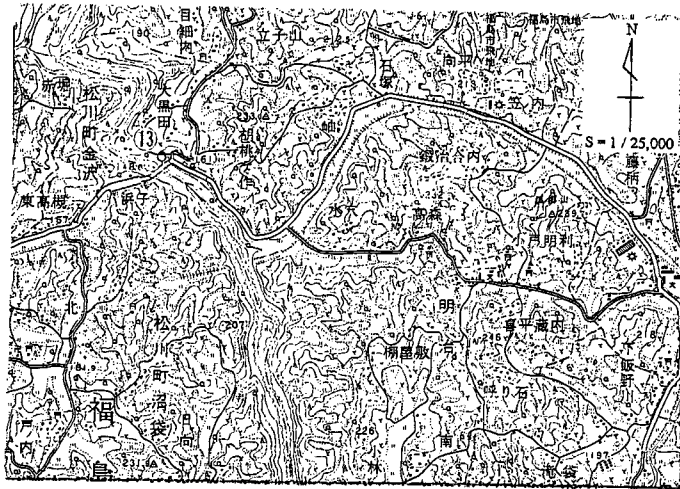
- ①位 置：阿武隈川上流40.0km、(左岸 右岸)  
 ②堤防特性：植生堤、のり勾配1:2、土質：砂質土、  
 ③河道特性：狭さく部、外水位：天端付近  
 ④被災形態：破堤／損壊／洗掘／侵食／吸出し／漏水／亀裂／崩壊／他( )  
 ⑤被災状況：洗掘(区間30m)  
 ⑥対策状況：大型連接ブロックエジオテクスタイル、土のう(民地部)  
 ⑦備 考：緊急災害復旧⑤、(情報)S.61年災の時は越水

・写真 No. 13-1：復旧工事全景

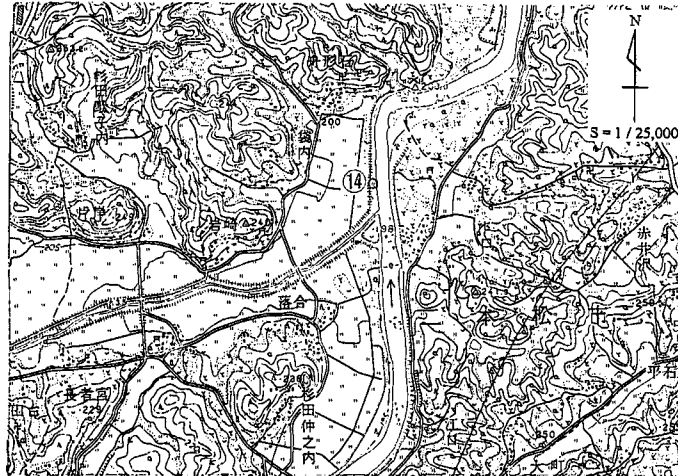
- ①位 置：阿武隈川上流60.8km、(左岸)右岸)  
 ②堤防特性：植生堤、のり勾配1:2.0、土質：砂質土  
 ③河道特性：支川杉田川合流点直下流、外水位天端より(+1.0)m  
 ④被災形態：破堤／損壊／洗掘／侵食／吸出し／漏水／亀裂／崩壊／他( )  
 ⑤被災状況：⑥破堤40m、⑦漏水50m、支川杉田川の破堤に伴い堤内地からの越水による破堤  
 ⑥対策状況：＜緊⑥＞盛土＋(遮水シート＋ジオテキスタイル)＋大型連接ブロック工＋  
 覆土(粘性土30cm)  
 ＜緊⑦＞再締固め、(遮水シート＋ジオテキスタイル)＋大型連接ブロック＋  
 覆土(粘性土30cm)  
 ⑦備考：緊急災害復旧⑥、⑦、杉田川合流点直下流

・写真 No. 14-1：復旧工事全景（川表）

例えば、61.0km 付近支川杉田川合流部での本・支川の破堤（調査 No.14,15）は、堤防漏水・越水が要因であるものの、堤防高が本川より1m程度低い支川杉田川の破堤による堤内地の水位の上昇、本川への氾濫水の戻り流により拡大したようである。当該破堤箇所における堤体土質は、復旧工事の切土面から玉石（直径5cm程度）混じりの砂質土であることを確認した。復旧工事は表－3.2.1 および調査記録に示すように、川表川裏ともに大型連節ブロック工を用いて、その下に遮水シート＋ジオテキスタイルシートを敷設し、覆土30cm（粘性土）を恒久対策として実施している。

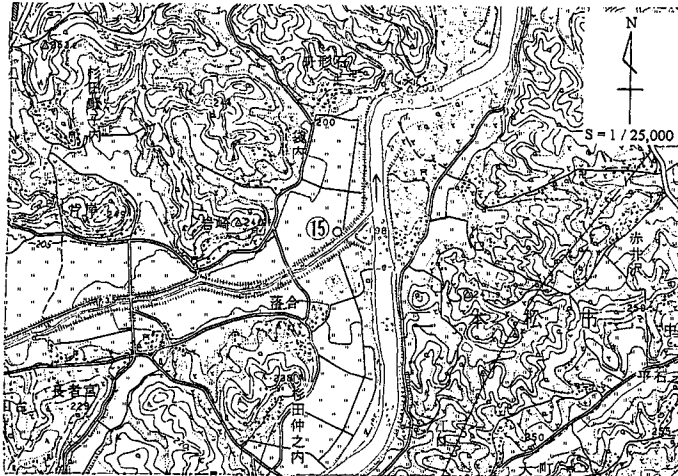
- ①位 置：阿武隈川上流61.0km、(左岸・右岸)、  
支川杉田川0.3km(右岸・左岸)
- ②堤防特性：植生堤、のり勾配1:2.0、土質：砂質土
- ③河道特性：外水位：天端から+1.0m
- ④被災形態：破堤／損壊／洗掘／侵食／吸出し／漏水／亀裂／(崩壊)／他(越水)
- ⑤被災状況：破堤30m(越水、すべり)
- ⑥対策状況：破堤箇所：盛土＋(遮水シート＋ジオテキスタイル)＋大型接続ブロック＋  
覆土(粘性土30cm)  
滑り箇所：盛土(段切り)＋(遮水シート＋ジオテキスタイル)＋大型接続ブロック  
＋覆土(粘性土30cm)

・写真 No. 15-1：被災箇所全景

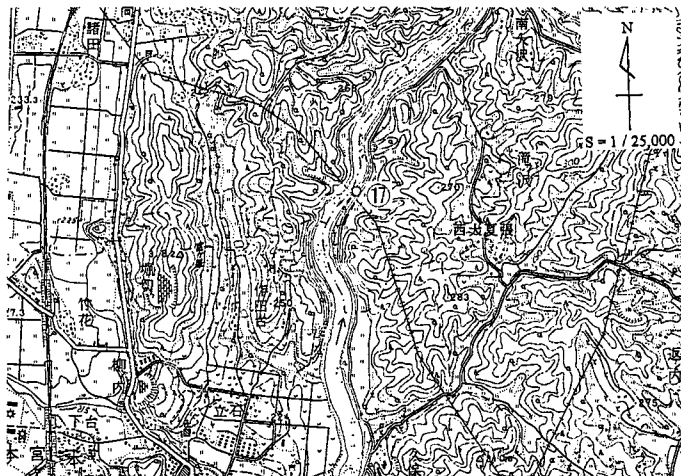
- ①位 置：阿武隈川上流65.7km、(左岸 右岸)  
 ②堤防特性：護岸1：0.5 (土留め擁壁)、土質：砂質土  
 ③河道特性：外水位：天端から+2.5m  
 ④被災形態：破堤／損壊／洗掘／侵食／吸出し／漏水／亀裂／崩壊／他( )  
 ⑤被災状況：道路基盤の吸出し(区間30m)

・写真 No. 17-1：川表のり肩全景

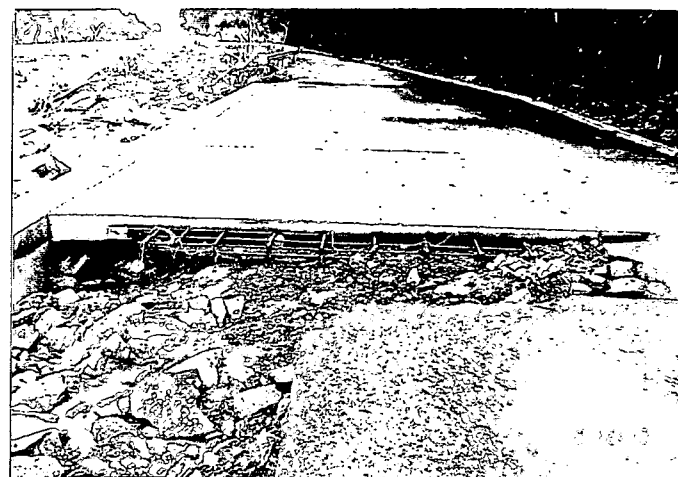
- ①位 置：阿武隈川上流66.0km、(左岸) 右岸  
 ②堤防特性：護岸1:0.5(土留め擁壁)、土質：砂質土  
 ③河道特性：外水位：天端から+2.5m  
 ④被災形態：破堤/損壊/洗掘/侵食/吸出し/漏水/亀裂/崩壊/他( )  
 ⑤被災状況：道路基盤の吸出し

・写真 No. 18-2：道路基盤吸出し状況

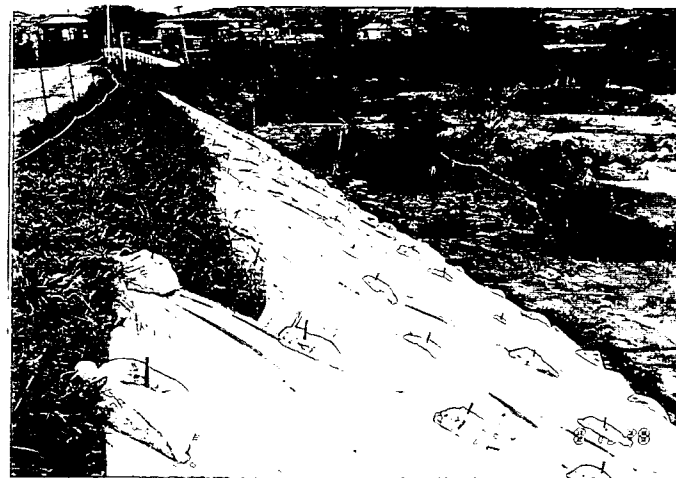
- ①位 置：阿武隈川上流67.8km、(左岸) 右岸)  
 ②堤防特性：植生堤、のり勾配1:2、土質：砂質土  
 ③河道特性：水衝部、外水位：天端から-1.0m  
 ④被災形態：破堤／損壊／洗掘／侵食／吸出し／漏水／亀裂／崩壊／他( )  
 ⑤被災状況：堤体のり面洗掘(70m)  
 ⑥対策状況：＜緊⑧＞(応急)のり面被覆工(シート張り)  
 ⑦備 考：緊急対策箇所 No.⑧

・写真 No. 19-2：洗掘部近景

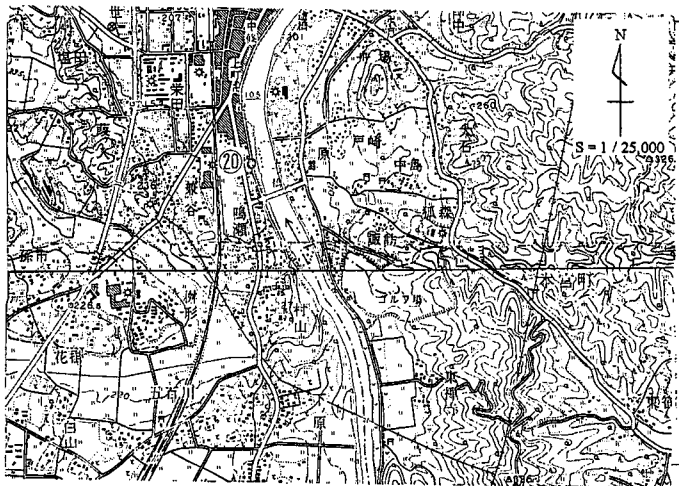
- ①位 置：阿武隈川上流69.3km、(左岸) 右岸)  
 ②堤防特性：コンクリート平張りブロック+植生工、のり勾配1:2、土質：砂質土  
 ③河道特性：外水位：天端から-0.5m  
 ④被災形態：破堤/損壊/洗掘/侵食/吸出し/漏水/亀裂/崩壊/他( )  
 ⑤被災状況：堤体のり面洗掘  
 ⑥対策状況：<緊急>(応急)のり面被覆工(シート張り)+捨て石投入  
 ⑦備 考：緊急対策箇所 No.⑨

・写真 No. 20-1：川表のり面全景

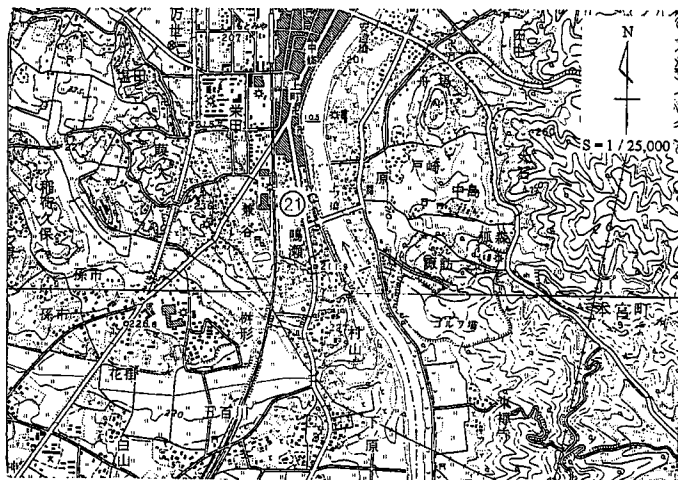
- ①位 置：阿武隈川上流69.4km、(左岸) 右岸)  
 ②堤防特性：コンクリート平張りブロック+植生工、のり勾配1:2、土質：砂質土  
 ③河道特性：外水位：天端から-0.5m  
 ④被災形態：破堤/損壊/洗掘/侵食/吸出し/漏水/亀裂/崩壊/他( )  
 ⑤被災状況：漏水

・写真 No. 21-1：川床のり面全景

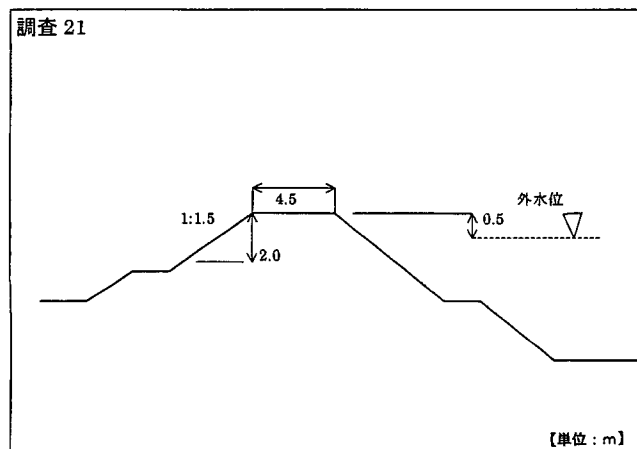
・写真 No. 21-3：漏水箇所近景

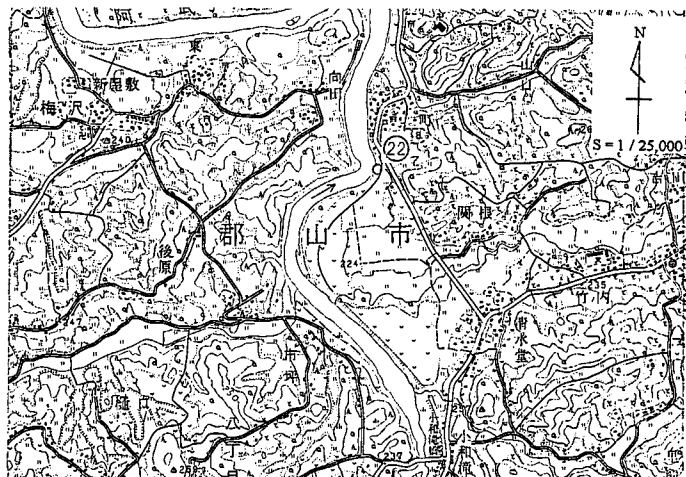
- ①位 置：阿武隈川上流 77.0 km、(左岸) 右岸  
 ②堤防特性：植生堤、のり勾配 1 : 2、土質：砂質土  
 ③河道特性：水衝部  
 ④被災形態：破堤 / 損壊 / 洗掘 / 侵食 / 吸出し / 漏水 / 亀裂 / 崩壊 / 他 ( )  
 ⑤被災状況：護岸損壊 (区間 30 m)、堤防洗掘  
 ⑥対策状況：<緊⑩> (応急) のり面被覆工 (シート張り)  
 ⑦備 考：緊急対策箇所 No. ⑩

・写真 No. 22-1：堤防 (被災箇所) 全景

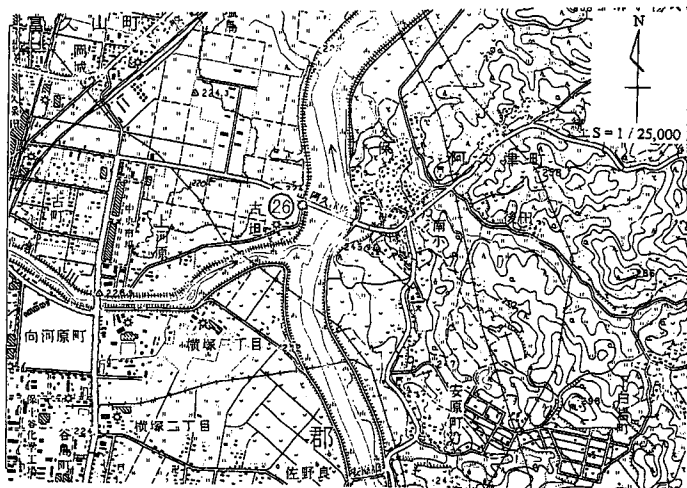
- ①位 置：阿武隈川上流84.0km、(左岸) 右岸)  
 ②堤防特性：植生堤、のり勾配1:2、土質：砂質土  
 ③河道特性：左岸支川逢瀬川合流地点  
 ④被災形態：破堤／損壊／洗掘／侵食／吸出し／漏水／亀裂／崩壊／他(湧水)  
 ⑤被災状況：平張りブロックのクラック・背面吸出し  
 ⑥備 考：古担排水樋管

・写真 No. 26-1：河道全景

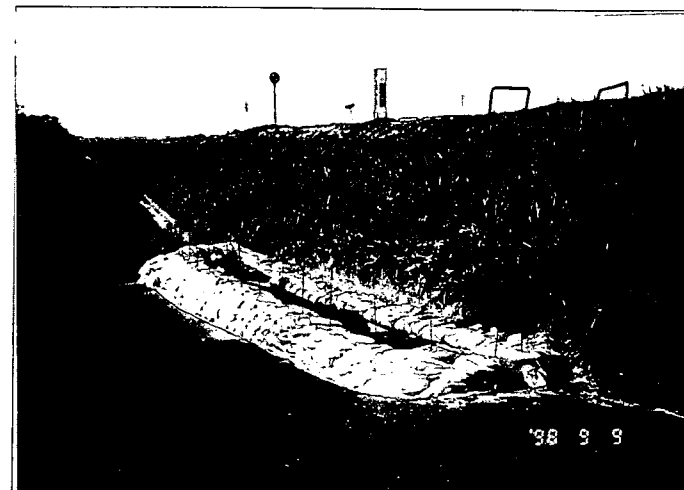
- ①位 置：阿武隈川上流 85. 2 km、(左岸、右岸)  
 ②堤防特性：植生堤、のり勾配 1：2、土質：砂質土  
 ③被災形態：破 堤／損 壊／洗 掘／侵 食／吸出し／漏 水／亀裂／崩壊／他（湧水）  
 ④被災状況：堤防小段（道路）からの漏水  
 ⑤対策状況：（応急）月の輪工

・写真 No. 27-1 : 堤防裏のり全景 (月の輪工)

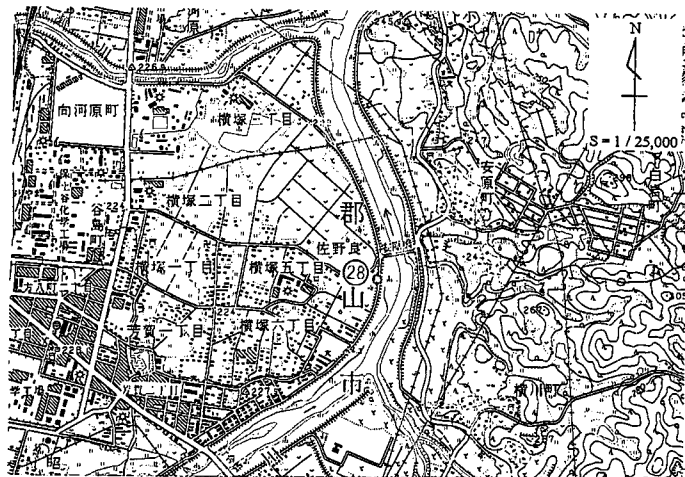
- ①位 置：阿武隈川上流85.6km、(左岸) 右岸)  
 ②堤防特性：植生堤、のり勾配1:2、土質：砂質土  
 ③河道特性：支川右岸谷田川合流点  
 ④被災形態：破堤／損壊／洗掘／侵食／吸出し／漏水／亀裂／崩壊(他(湧水))  
 ⑤被災状況：樋管上下流護岸(平張りブロック)のり尻からの湧水  
 ⑥対策状況：(現況)樋管上下流の平張りブロック

・写真 No. 28-1：樋管部護岸全景

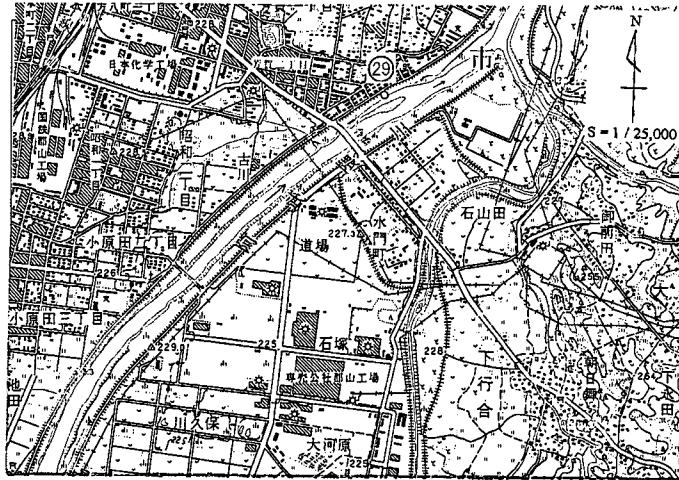
- ①位 置：阿武隈川上流86.2km、(左岸) 右岸)  
 ②堤防特性：植生堤、のり勾配1:2、土質：砂質土  
 ③河道特性：外水位：天端から-1.0m  
 ④被災形態：破堤/損壊/洗掘/侵食/吸出し/漏水/亀裂/崩壊/他( )  
 ⑤被災状況：漏水  
 ⑥対策状況：(応急) 月の輪工

写真 No. 29-1 : 被災堤体全景(川表)

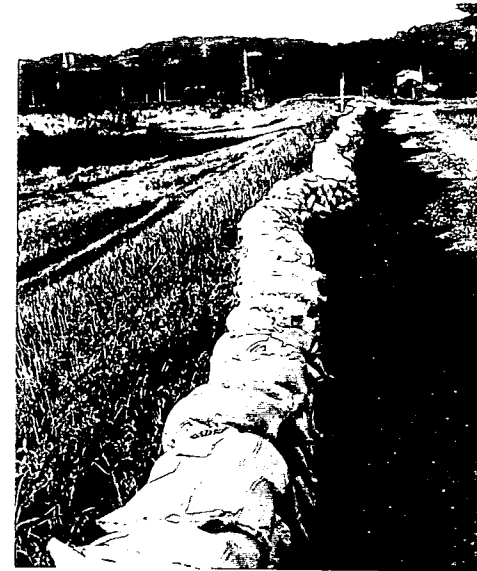
写真 No. 29-3 : 漏水箇所近景 (噴砂跡)
