### 外洋に20年間曝露した防食鋼管杭の 耐食性試験報告書

—阿字ヶ浦海岸における鋼管杭の曝露試験—

平成12年1月

建設省土木研究所  
材料施工部化学研究室  
河川部海岸研究室

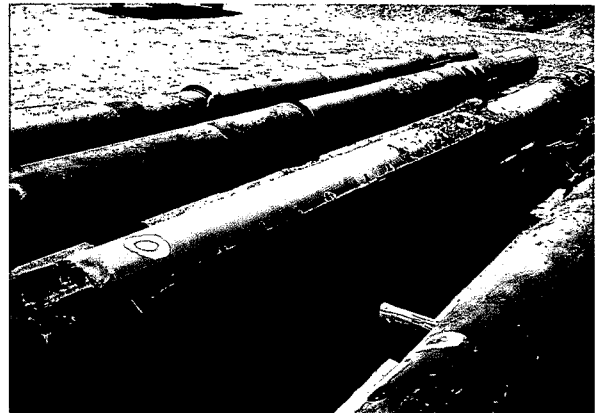
写真1. 3-3(2) FRP被覆(左端の疵は引抜き時のチャック疵)

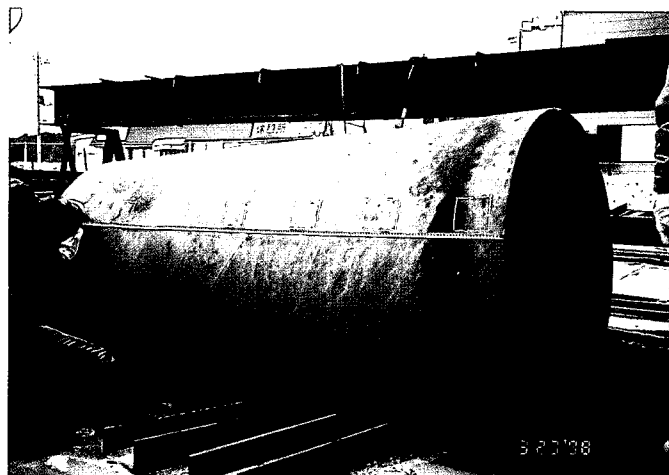
写真 1.4-1 引き上げたガードリングの表面状態

この杭には、洗掘防止およびサンドエロージョン防止の目的で、海底面付近に予めガードリングが装着されていたが、ガードリングは、部分的にかなり腐食しているように見受けられた。詳細は肉厚測定結果のところで考察する。

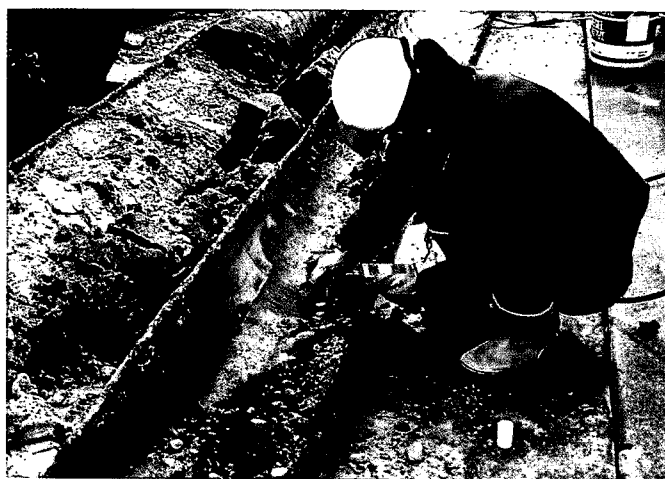
写真 1.4-3 引抜き杭の内面の状況

鋼管杭の支持力は、管外面の摩擦力と、管内に充填された土砂による先端閉塞効果により得られるので、海岸地帯に打設されたPsOの杭をバイブロハンマで振動引抜きを行い、その杭を縦方向に切断し、2分割して内部に詰まっている土砂の充填状況を観察するとともに、杭内面の腐食状況を目視観察した。

分割したための土砂の圧密開放により計測は不可能であったが、杭内面に付着残存している土砂分の状況から十分な先端閉塞状態が予測でき、また鋼管杭内面の腐食状態は、ほとんど腐食がなく引抜き後の浅い錆がみられるのみであった。

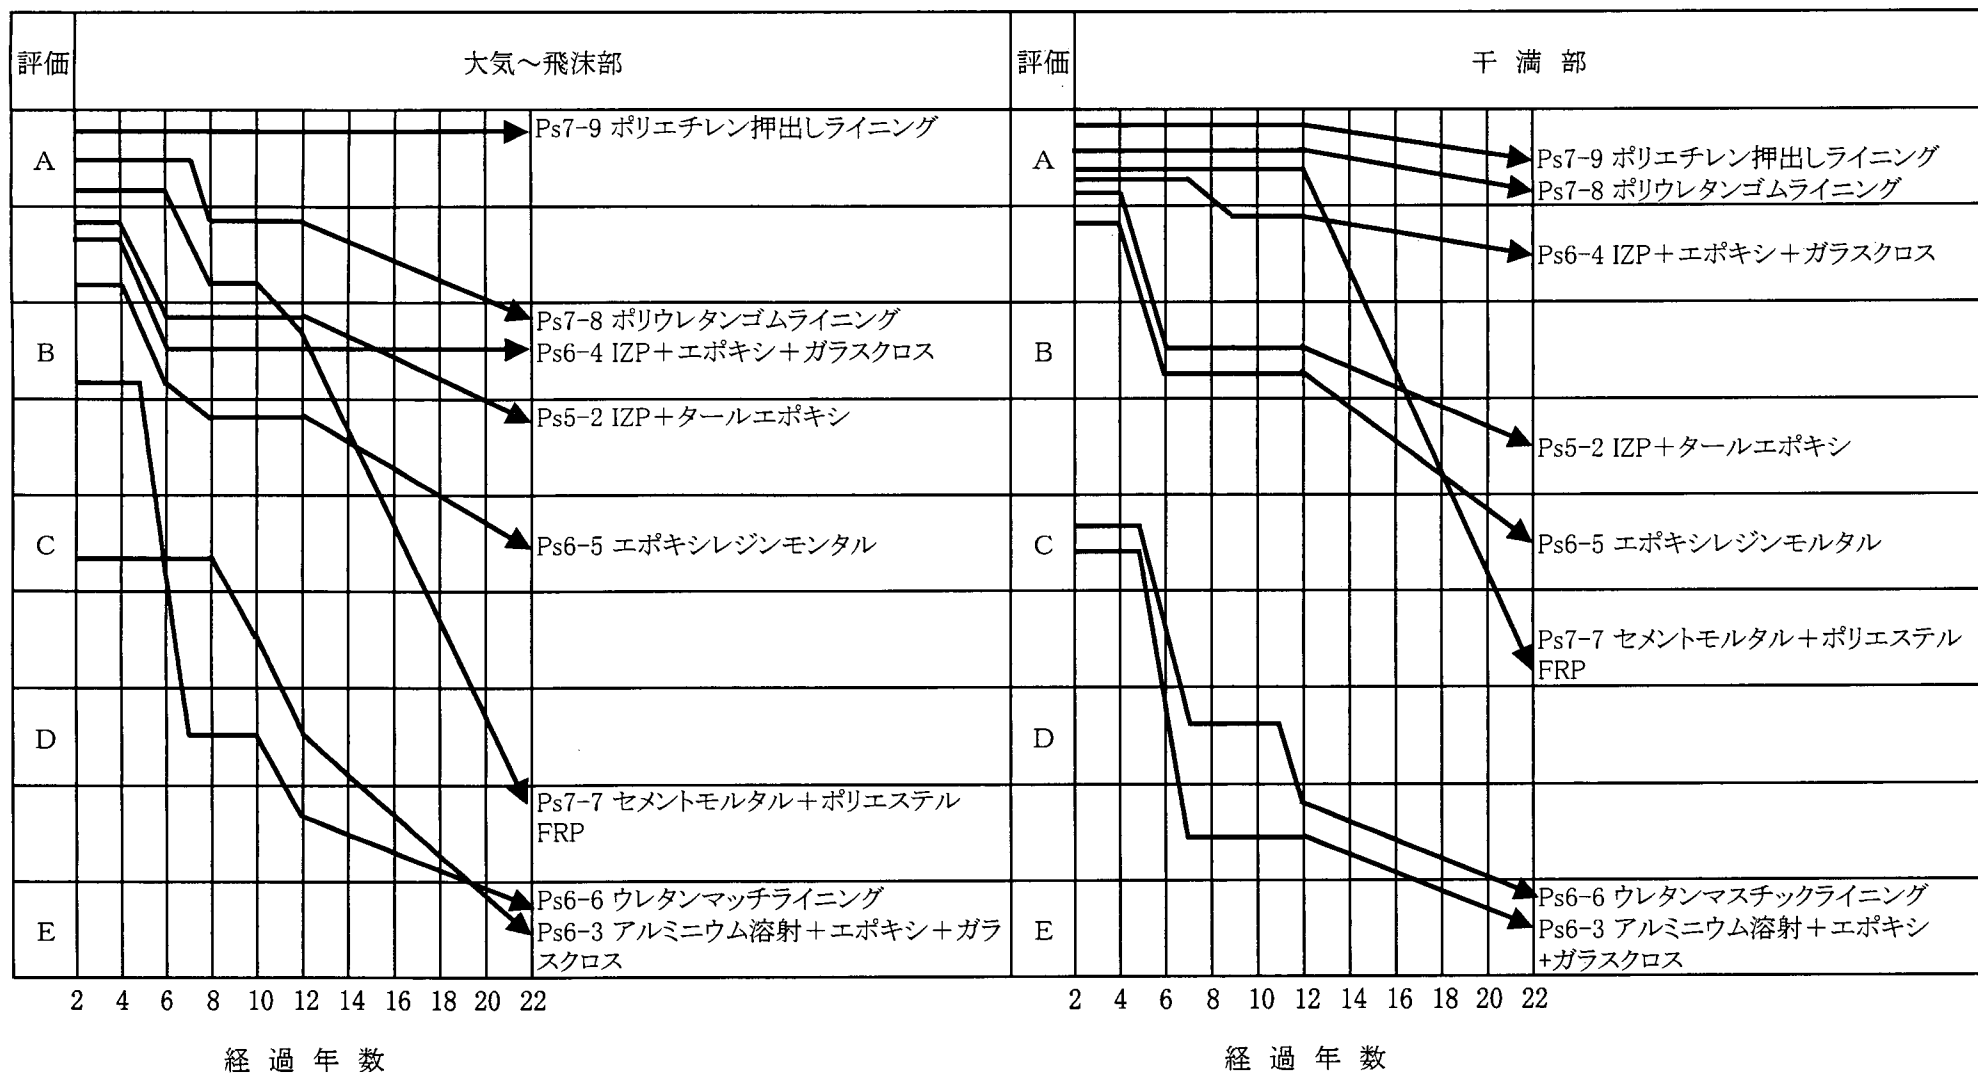
図2.3-2 防食鋼管杭暴露試験観察結果

また、過去に行なったように、防食被覆の劣化・損傷状況から、その健全度を評価した結果を表 2. 3-2 (1) (2)に並記するとともに、過去の健全度評価結果と併せて、22 年間にわたる調査結果の経年変化を図 2. 3-2 にそれぞれ示す。

以上、防食被覆の健全度の評価は、現状についてのみ忠実に評価しており、明らかな施工不良や打ち込み曝露後の外力による損傷が明らかとなった場合でも全く考慮していない。したがって、最終的な評価に際しては、これらのマイナス評価をある程度考慮する必要があると思われる。

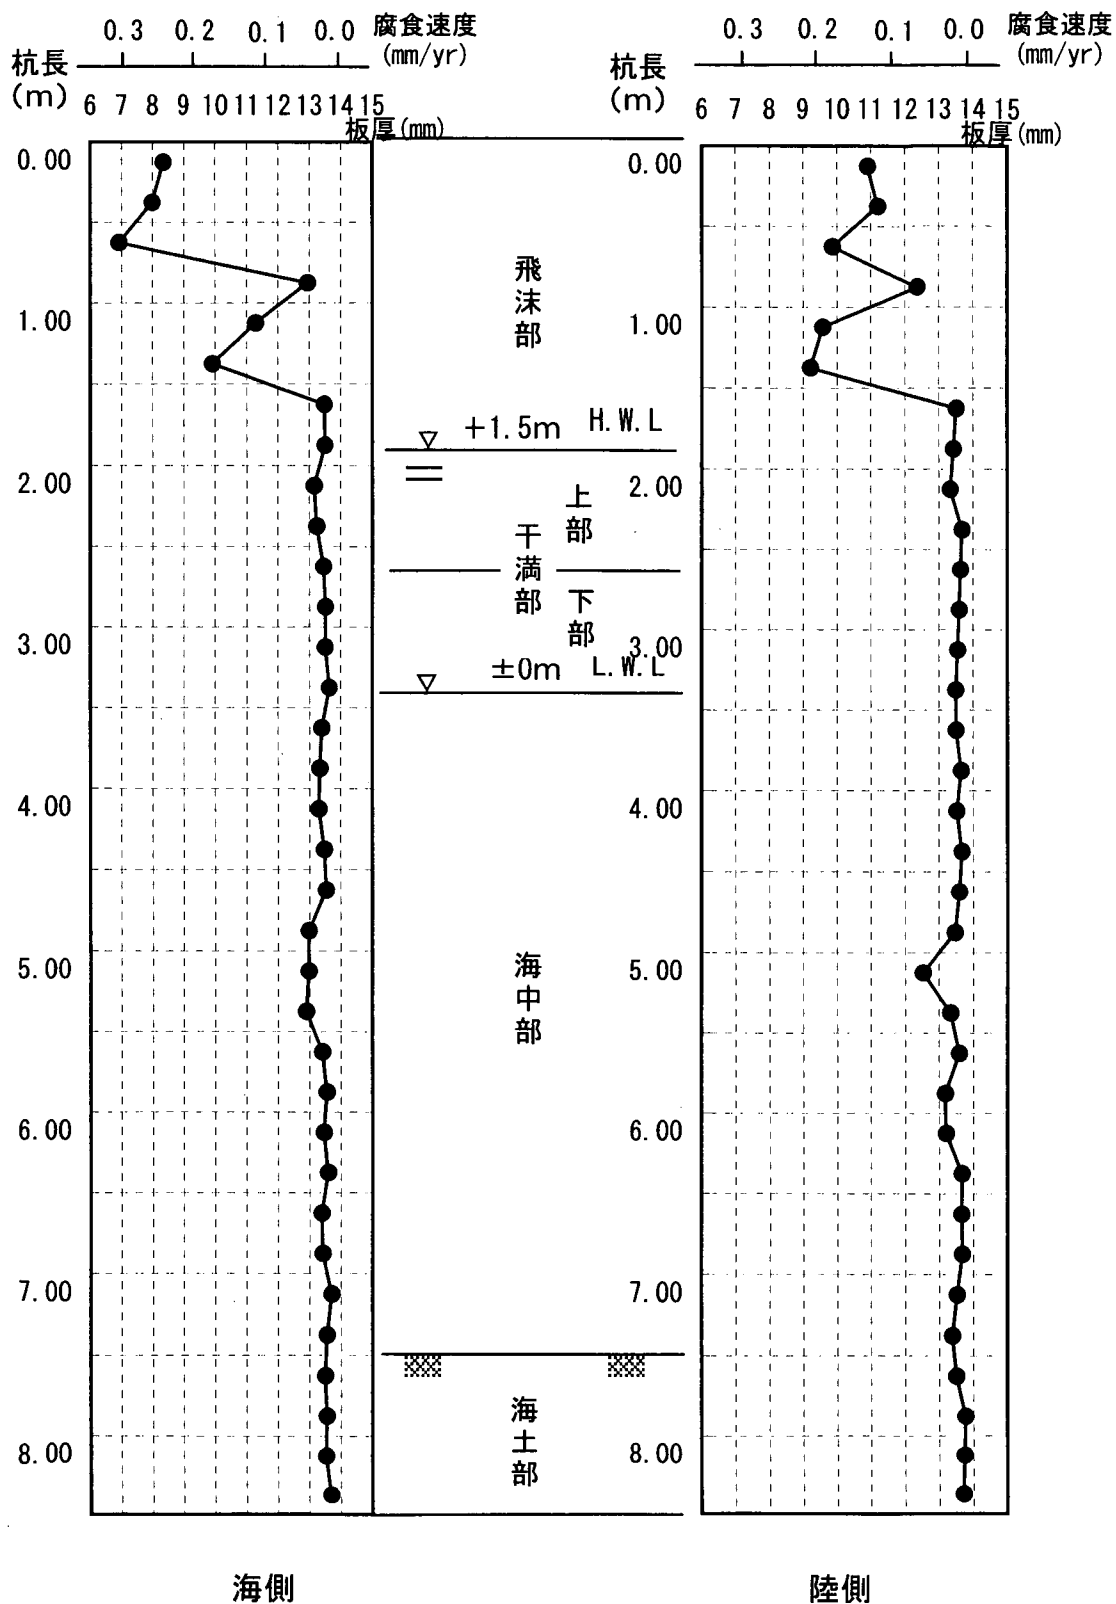
図2.4-1 無防食鋼管杭の平均板厚  
プロフィール(Ps9-1)

(2) 上記防食鋼管杭の腐食の大きい部位に相当する無防食杭 (Ps 9 に設置) のT.P. - 3 m付近の平均腐食量は1mm以下と少ないが、これは、この杭にはサンドエロージョンを防止する目的でガードリングと呼ばれる鞘管が杭の外側に設置されていたためと考えられ、ガードリングの平均腐食量が最も大きい部位で7～9mmを示していることがそれを裏付けているように思われる。

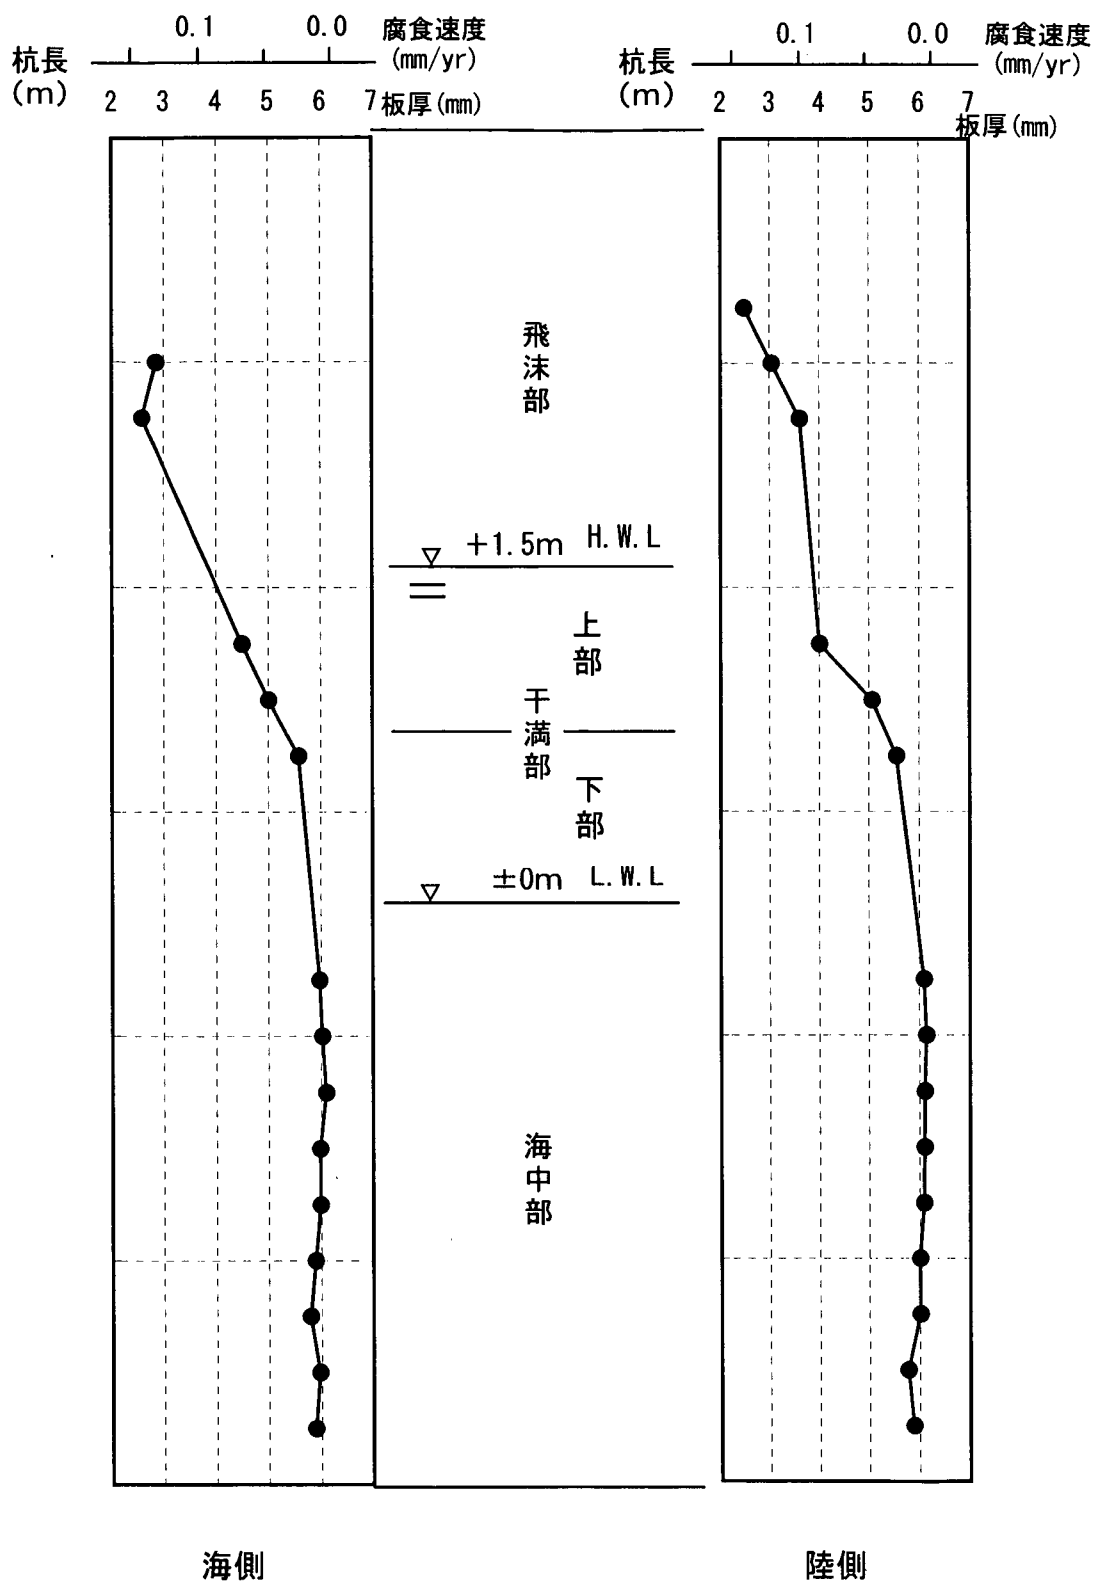
図2.4-2 耐海水鋼(Cr-Al系)の被覆金属の平均板厚プロフィール(Ps5-1')

干満部～海中部は石灰質+さびの固着層で覆われていた。耐海水鋼巻きの下端から 10～20 cm 離れた海底近くの炭素鋼部分に直径 70mm 程度の貫通孔が 3 箇所発生していることから、サンドエロージョンのほかに、炭素鋼部分と耐海水鋼部分の間にマクロセルを形成し、局部腐食を加速した可能性も考えられる。

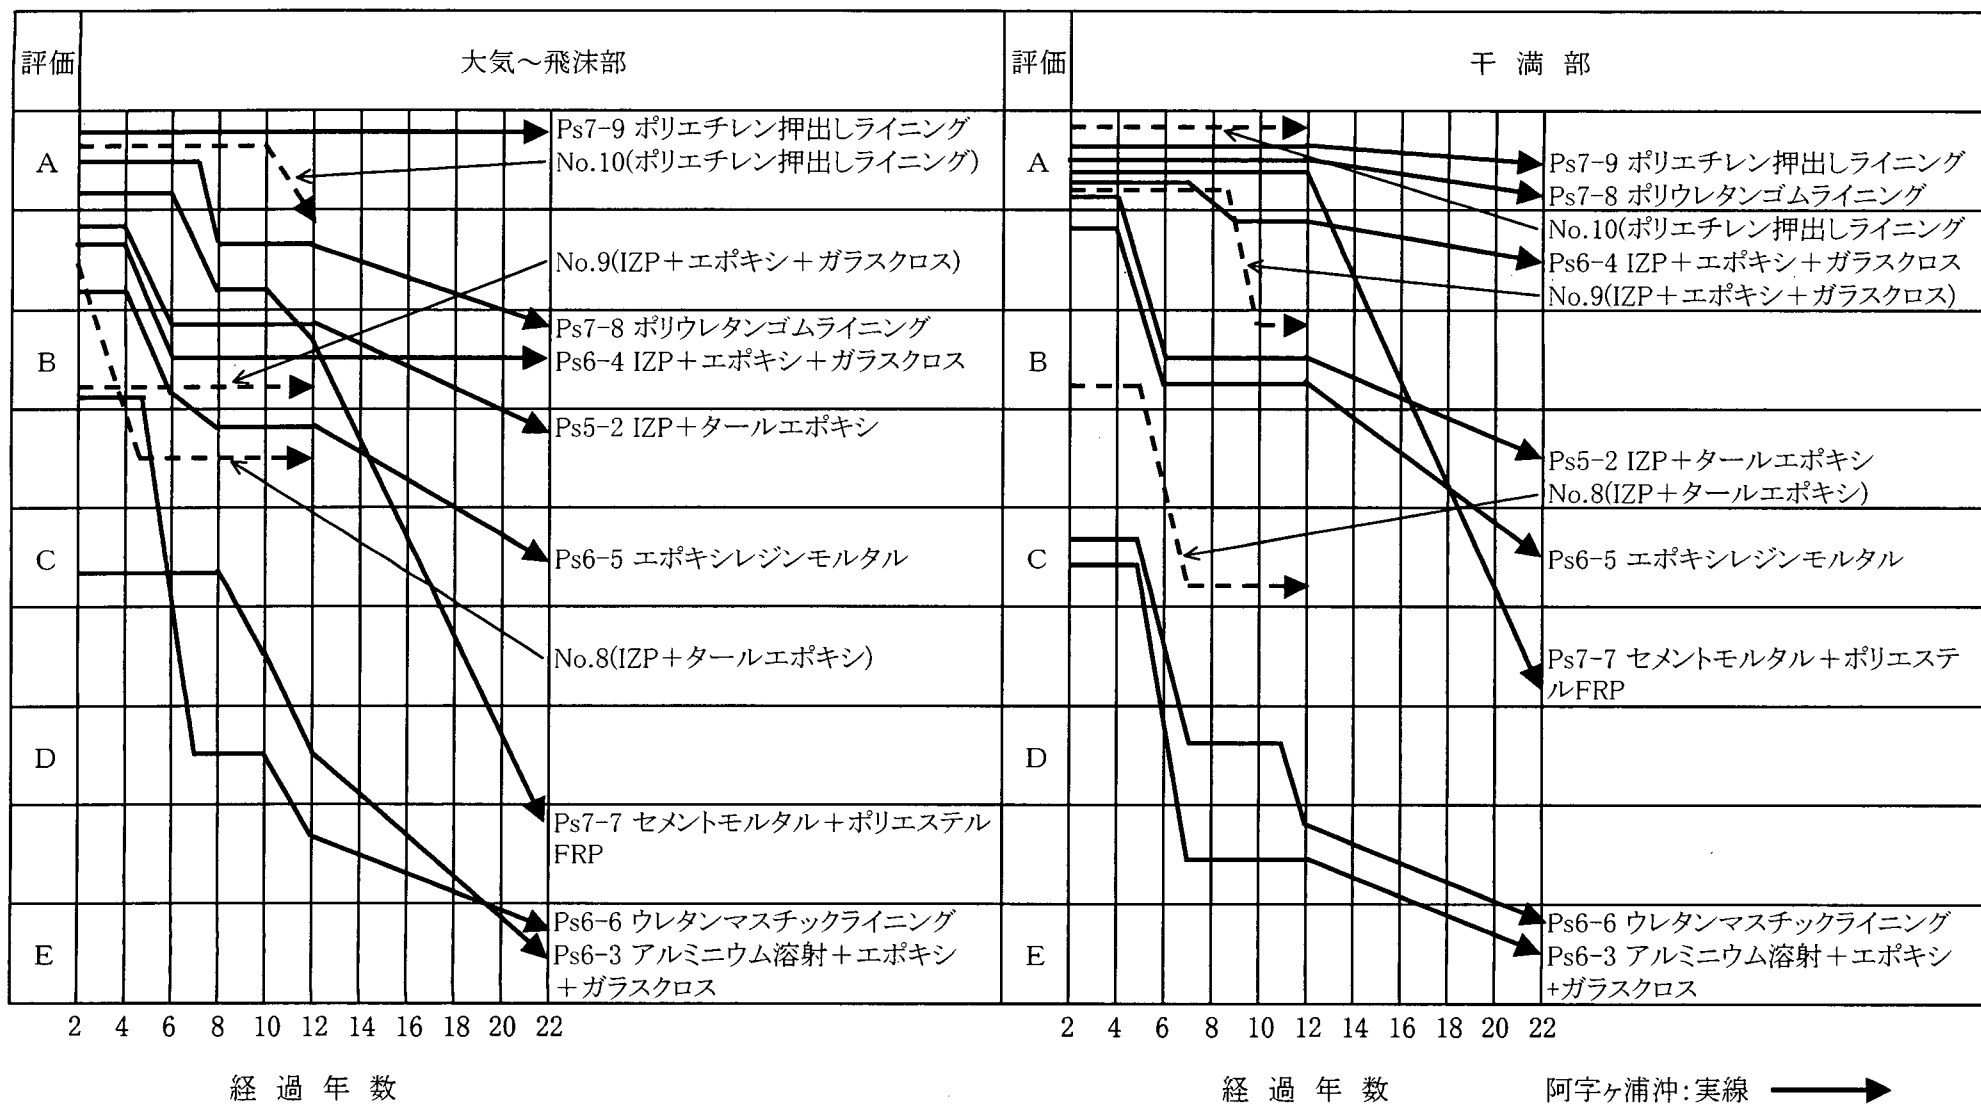
図2.6-1 防食鋼管杭暴露試験観察結果

最後に表2.6-2において、千葉沖(11年曝露)、阿字ヶ浦沖(22年曝露)の飛沫部、干満部の評価結果(あきらかな施工傷部などを除外する。)を示した。全体的に11年後と22年後の結果は、ほぼ同様な結果が得られた。ただし、被覆系によっては打設時の傷や曝露期間中の漂流物による傷に起因する劣化部位が、劣化の主要原因となっているものも見受けられ、特に施工時の傷をできるだけ避けることが、これら防食被覆の寿命を延ばす要因の一つと考えられる。とくにポリエチレン押し出しライニング(粘着剤仕様)、ポリウレタンゴムライニング、タールエポキシ樹脂塗料系については、傷部がなければほぼ完全に25年以上の防食能力を有すると推定される。ただし、施工傷は阿字ヶ浦沖のような波浪の激しい環境では進行するおそれがあるので、傷部は早期に適正な方法で補修することが、防食性能を維持する上では重要である。

千葉沖、阿字ヶ浦沖とも曝露期間の差はあるものの、内湾環境でも外海環境でも防食性に優れた材料は厚膜タイプのライニング被覆系であった。

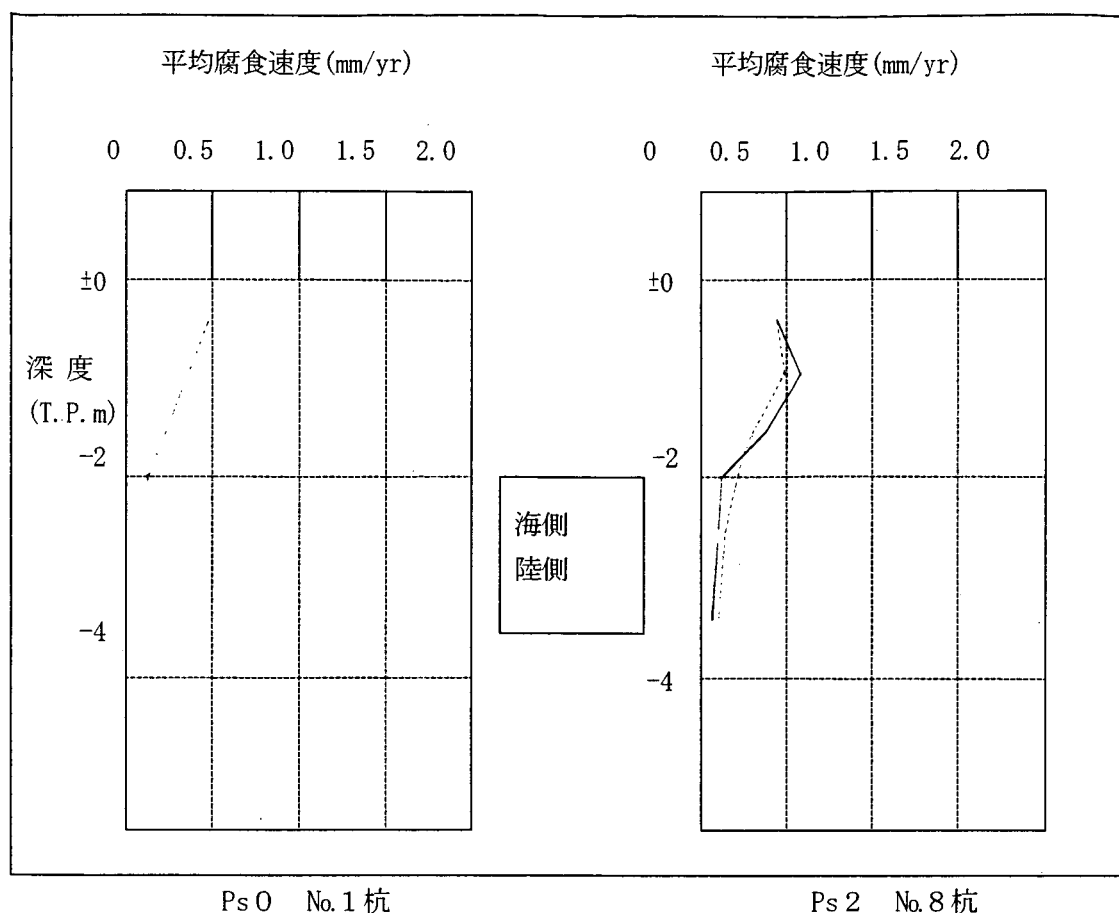
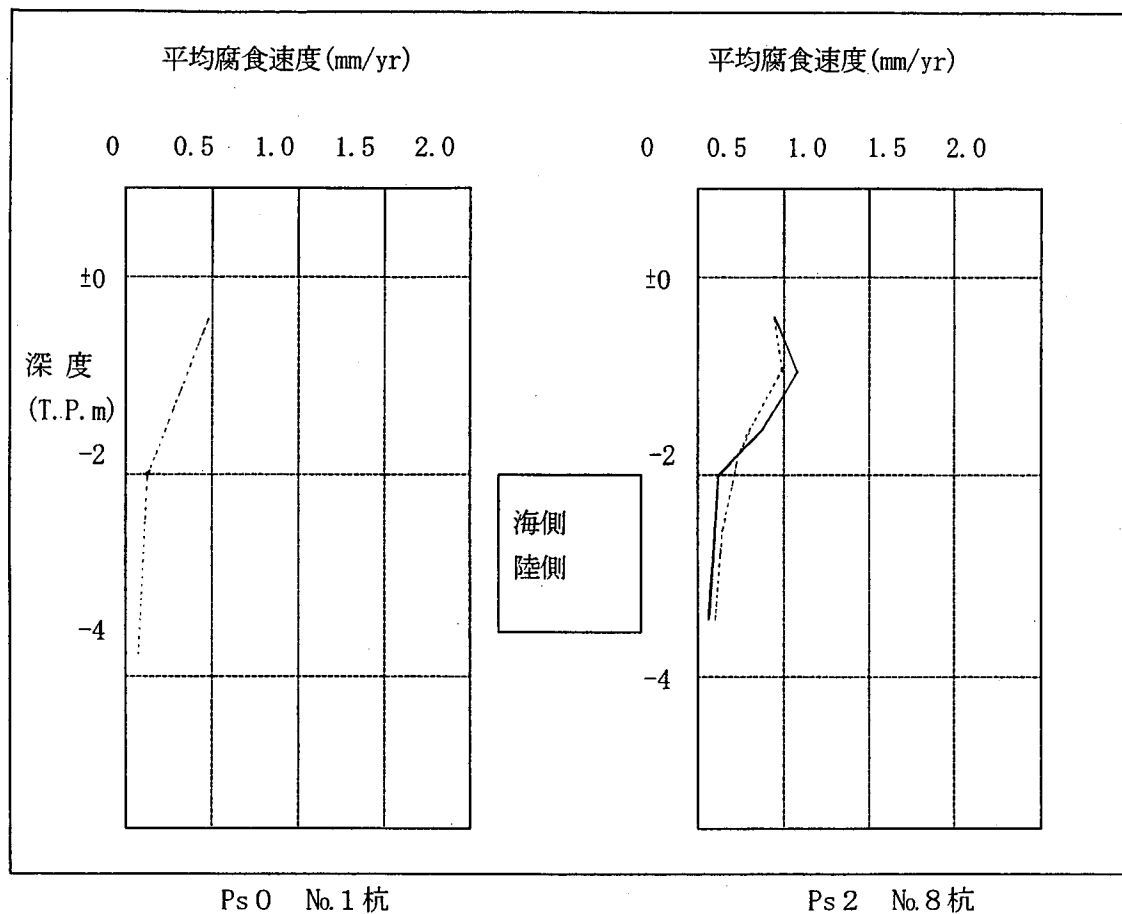
図3.3-3 肉厚測定結果

一般に、海底土中における鋼材の腐食速度は、海水中での腐食速度より小さく、日本港湾協会の『港湾の施設の技術上の基準・同解説』によると、海水中の腐食速度0.1mm/yr程度に対して、海底土中の腐食速度は0.03mm/yr程度とされている。この数値は環境条件や供用条件により影響される。調査の対象となった鋼管杭は、打ち込み後4年経過してから電気防食を施したものであるにもかかわらず、海水中部分の平均腐食量は最も大きい部位でも0.06mm/yr、腐食の少ない部位では0.01mm/yr以下と非常に少ない。

また、漂砂による磨耗作用を受けやすい海底付近の鋼管について測定しているが、上記のPs 2 No. 8 杭の腐食速度の値からサンドエロージョンの影響を認めることは困難である。これは、電気防食により鋼管表面の腐食が抑制される結果、サンドエロージョンの影響が、鋼材の磨耗に限定されるためではないかと考えられる。
