I S S N 0386 - 5878  
土木研究所資料第3707号

# 1999年9月21日台湾集集地震 現地調査報告書

建設省土木研究所  
耐震技術研究センター動土質研究室

本調査は、1999年9月21日午前1時47分に発生した台湾集集地震における被害のうち、土質地盤工学的被害に主眼を置き、土留構造物、盛土、自然斜面および地盤について詳細な現地調査を行った結果を報告するものである。

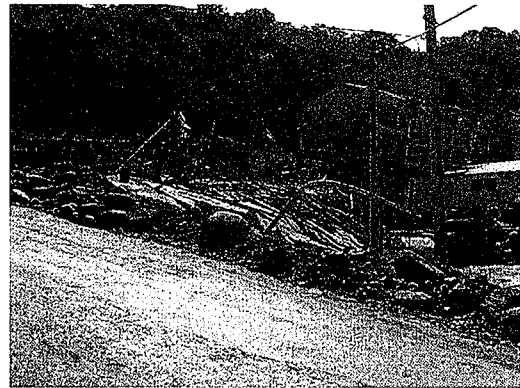
写真3.1-①に示すように断層上部に位置する近傍の建造物の被害が激しく、断層下部の建造物の被害程度は軽微あるいは無被害である。また、崩壊したRC建造物の主筋は $\phi 19\text{mm}$ 、帯鉄筋は $\phi 10\text{mm}$ 程度である。ただし、帯筋の間隔は大きいことが推測され、建造物はせん断破壊先行型であることが予想される。

写真3.1-① 断層による被害

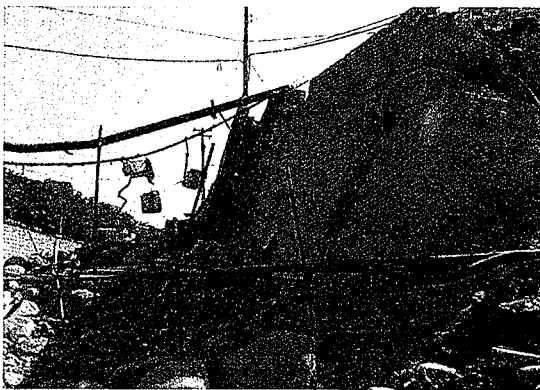
また、付近の河川橋台の変状を写真3.1-②、③に示す。重力式橋台と想定されるが、大きく前方にせり出すとともに壁体にせん断破壊が生じている。

これらの被害の特徴として、通常の地震動のような繰り返しによる交番載荷により破壊するのではなく、断層に変位による1回の一方向載荷的な状態により破壊したことが考えられる。

写真3.1-② 橋台の変状

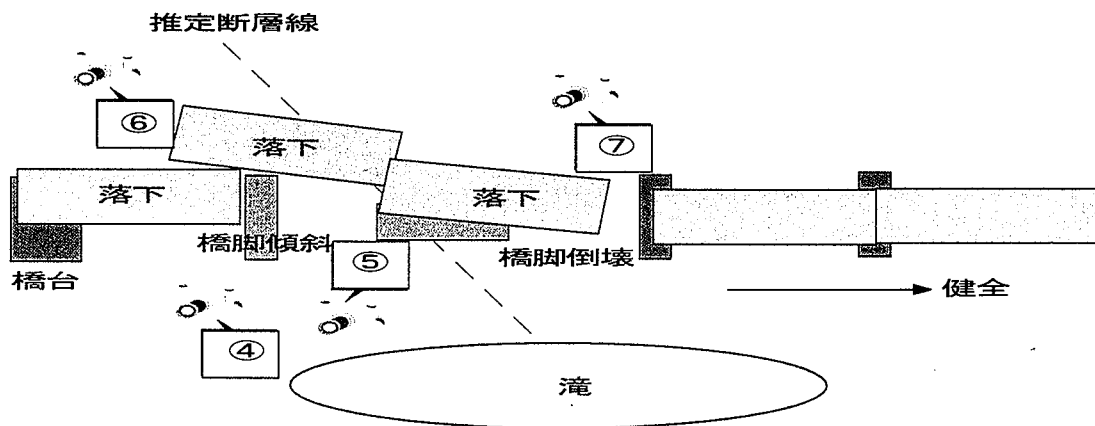
卑豊橋は13径間の橋梁である。図3.1-1に示すように、断層による滝が生じていることが確認できる。図に示すように、断層による橋梁が分断されているように推察され、橋梁は断層変位より断層上に位置する橋脚が変状しており、その影響で落橋している。

橋梁の基礎型式は、図に示すように直接基礎あるいは1ロットケーソン基礎と推定される。このことから、地盤の支持状態は良好であったことが推測され、断層変位による過大な変形が被害の要因であることが予想される。

図 3.1-1 卑豊橋の被災状況

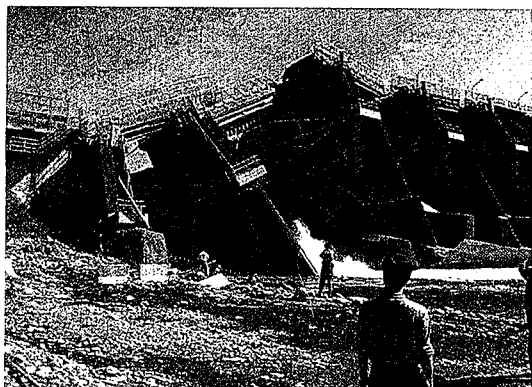
石岡ダムの被害は今回の地震を象徴している。図 3.1-2 に示すように、断層により提体が破壊され上方方向に大きく変状している。また、図に示すように、変状が生じた近傍の下流側の堤防（擁壁）にも変状が生じているが、対岸については被害の程度が小さい。

写真 3.1-⑧ ダム本体の被害状況

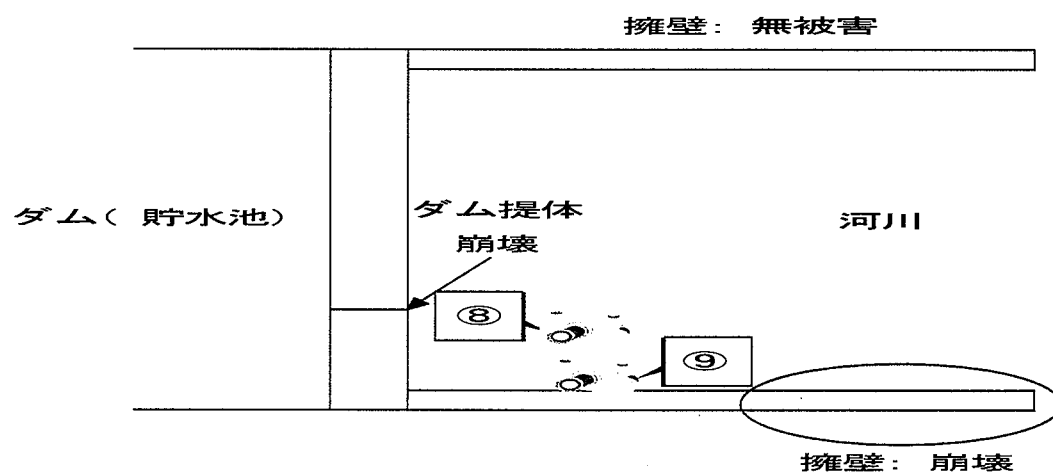
図 3.1-2 石岡ダム被災の模式図

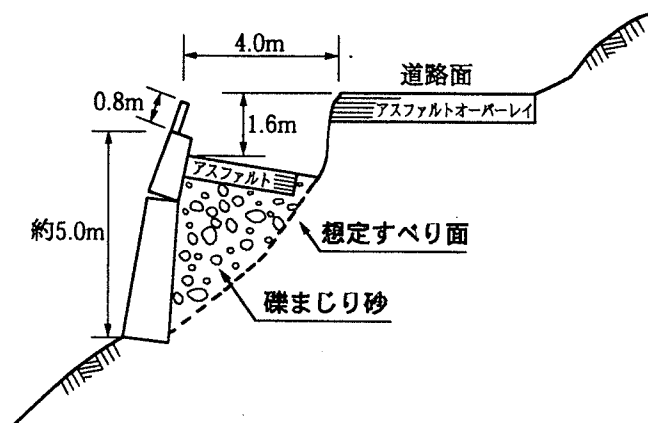
② 高い場所：底部が外側により大きく変位（底部滑動？…沈下）（図3.2-1）

（ア） 擁壁天端は水平方向に約2m、鉛直方向にも約2m程度変位している。水平変位量は擁壁天端よりも足元の方がやや大きく、いわゆる足元がすくわれたような変形モードであった。

（ウ） さらに図の断面付近（擁壁の端部）では、打継ぎ部で壁体が折れていたが、打継ぎ部に差し筋などは確認されなかった。

③ 道路部：滑落面の状況では、全体に玉石、円礫が混じる黄褐色の砂質土で、細粒分を多く含んでいる。擁壁の変形に合わせて背面土が滑り落ち道路面が大きく沈下し、アスファルト舗装断面が露出していた。厚くオーバーレイ（約50cm）されていたことから、地震前から擁壁が変形していたのであろう。盛土の締固め不足が考えられるが、擁壁全体がずれ落ちていること、舗装の嵩上げ量が多いことから、静的にも安定性に問題があったことも考えられる。

図 3.2-1 被災擁壁のスケッチ図

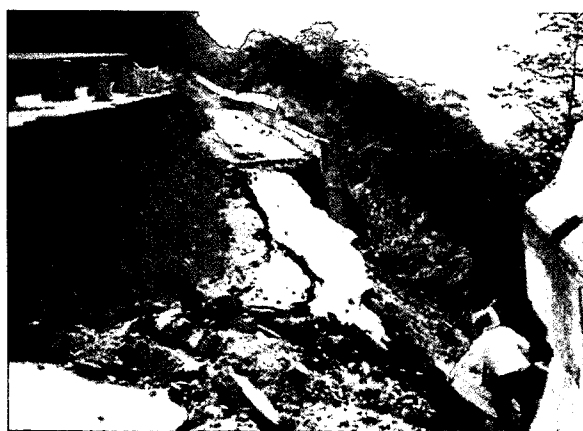
擁壁の1セグメントが谷底に転落していたが、前方に転倒したものか、あるいは足元がすくわれたかは確認できなかった。その他のセグメントは、天端が路面より鉛直に2.5m程度沈下しており、天端と残った舗装との水平距離は約5mであった。露呈したすべり面の角度は70°であり、地震時土圧に対するすべり面としては急勾配である。（実際には、地震後に滑落面が整形されていた）。

写真 3.2-⑩ スケッチ図側から崩壊箇所を望む

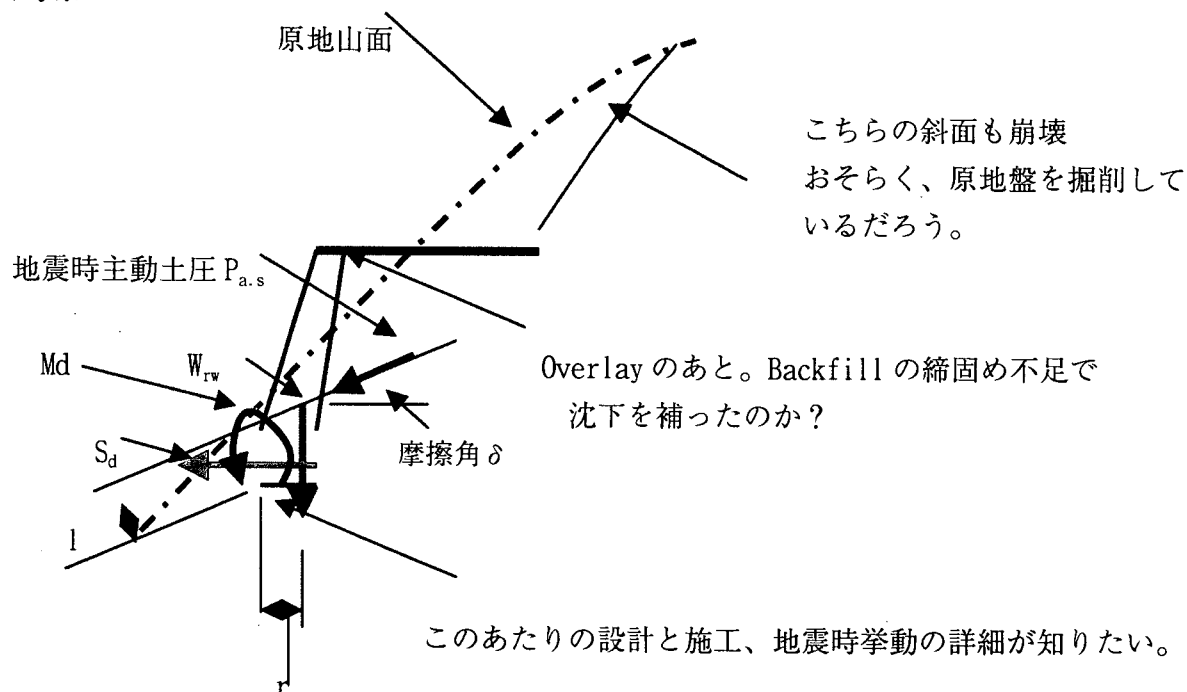
図 3.2-4

今回の被害事例は、斜面上における重力式基礎は、高い地震動に対して耐震性を確保することが難しいことを示していると思われる。

- ① 擁壁底面での滑動水平力  $S_d = P_{a.s.}$  は (壁高さ  $H$ )<sup>2</sup> に、転倒モーメント  $M_d = P_{a.s.} \cdot l$  は、(壁高さ  $H$ )<sup>3</sup> に比例する。山間部は、 $H$  が意外に大きい。 $H$  が大きくなると、擁壁自体に作用する地震力による  $S_d$ 、 $M_d$  も大きくなる。

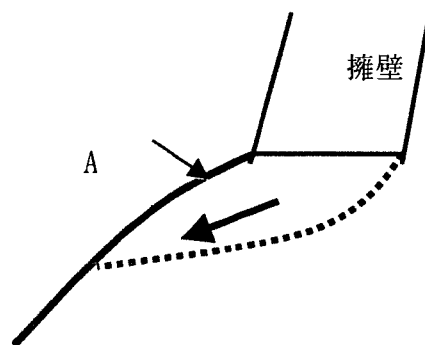
図 3.2-5

④さらに、下図のような支持力崩壊の可能性も高くなる。しかし、この破壊モードは、滑動した後に擁壁底部が前方に出てから生じやすい。擁壁の初期変位がこのモードで生じたかは不明。

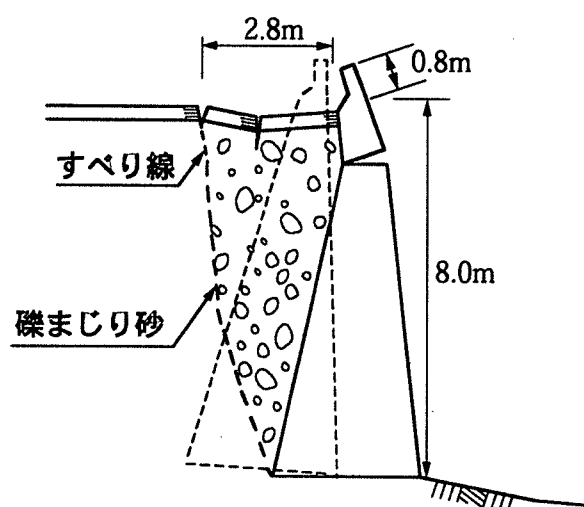
図 3.3-1 は取り付け道路部の擁壁断面を示す。この断面は橋台部から 100m 程度離れた場所であるため、橋台の変形とは関係の無い箇所である。やはり打ち継ぎ部で壁体が折れ、大きく水平に変形している。背面土の滑り線の位置は 3m 弱であるため、この擁壁の場合も、地震時土圧に対するすべり面としては、急勾配である。背面土よりは擁壁自体の安定性の方が小さいため壁体が先行して変形したのかもしれない。

図 3.3-1 取り付け盛土部の被災擁壁のスケッチ図 写真 3.3-① スケッチ図の対象写真

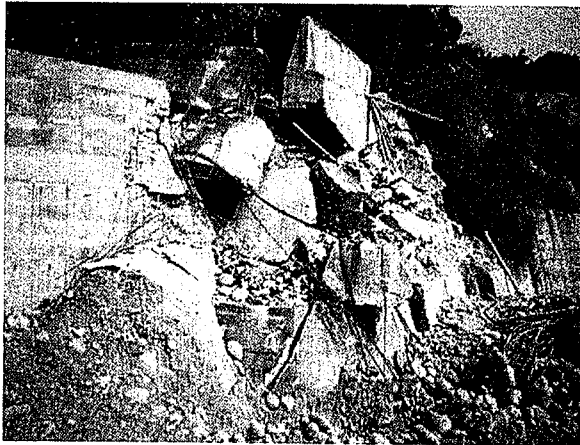
これに対して橋台背面の盛土は、境界部で 4 m 程度沈下していた。また橋台を取り囲むようにすり付けられた近傍の擁壁は、写真に示すように壊滅的に崩壊していた。橋台と擁壁の位相によって、無筋の重力式擁壁がせん断破壊したためと思われる。

写真 3.3-④ 橋台部の破壊状況

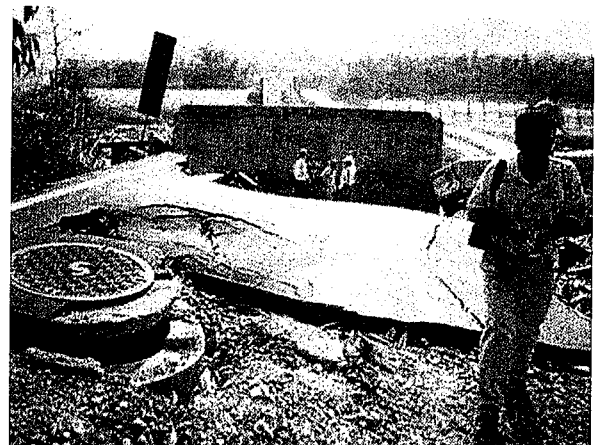
写真 3.3-⑤ 橋台背面盛土の沈下状況

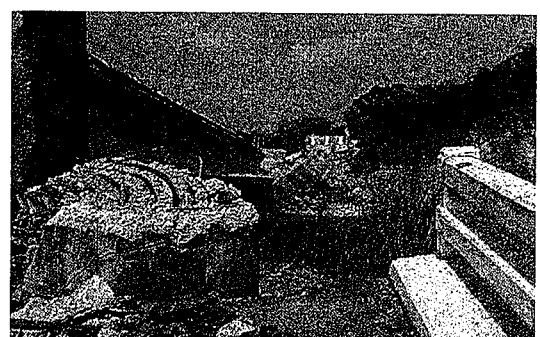
また、橋脚については、図 3.3-2 に示すように橋脚がせん断破壊した影響ですべての桁が落下している。橋脚の主筋は  $\phi 36\text{mm}$ 、帯鉄筋は  $\phi 16\text{mm}$  程度と推測されるが、帯鉄筋間隔が大きく破壊形態がせん断破壊先行型であることを示唆している。橋脚にせん断破壊が生じている位置は、鉄筋段落とし位置あるいは継目位置と考えられる。

写真 3.3-⑨ 橋脚の配筋状態

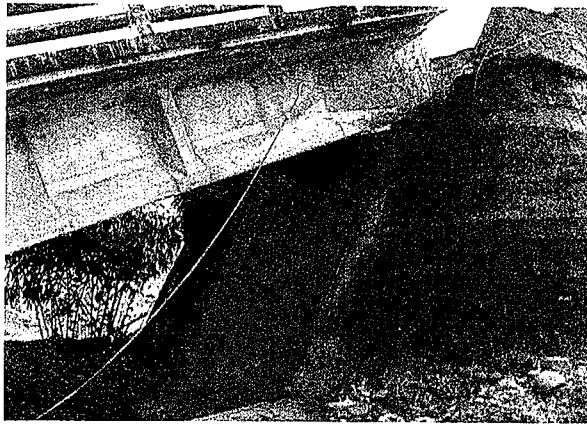
なお、被害程度が激しい橋台の対面側の橋台は比較的被害は軽いが、図に示すように壁体にはクラックが生じ、基礎地盤が沈下しており基礎底面が一部露出している。しかし、変状が少なかった原因として落下した桁により支えられていることが予想される。桁については、一部の落下した桁が途中で折れ曲がっており、落下の衝撃による影響と考えられる。

写真 3.3-⑩ 橋台部の状況

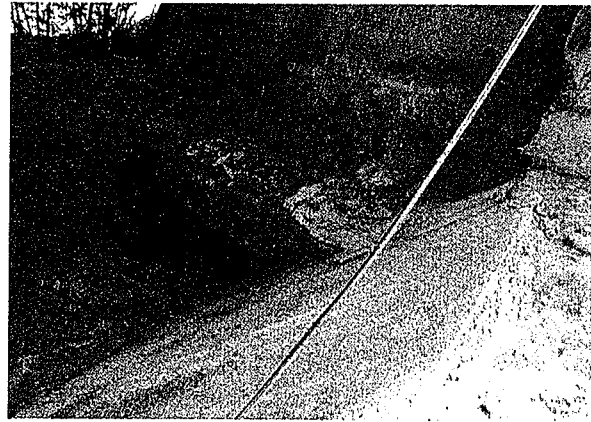
写真 3.3-⑪ 橋台基礎部の変状

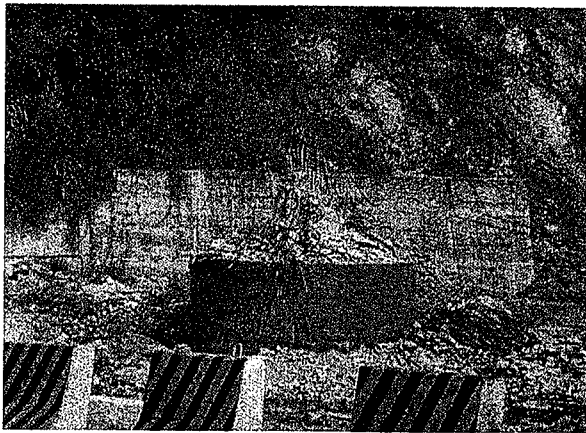
また、図に示すように橋脚下部には洗堀補強と推察される鋼板巻補強が施工されている。このことから基礎型式は直接基礎と推測される。

写真 3.3-⑫ 鋼板巻補強

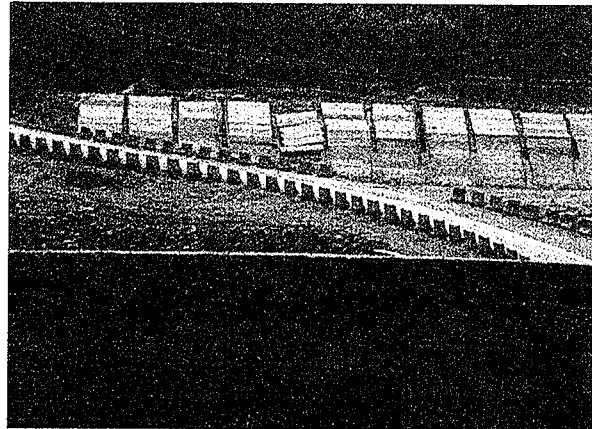
また、付近の河川堤防は図に示すように堤体に変状が生じているが、液状化の痕跡は確認されていない。

写真 3.3-⑬ 河川堤防の変状

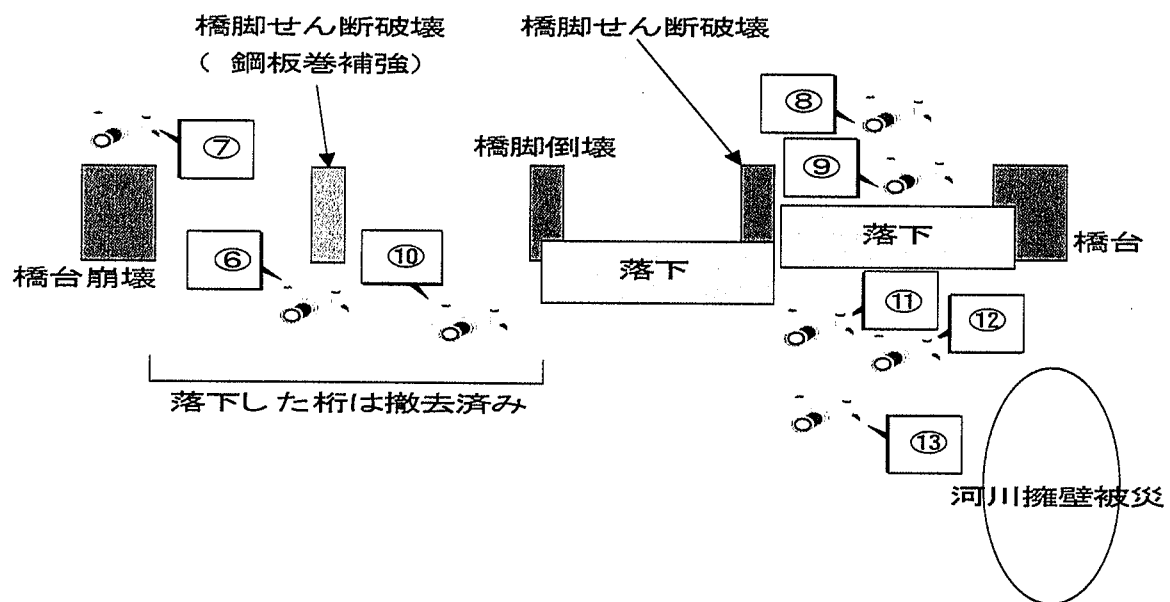
図 3.3-2 桶頭橋梁の被災状況

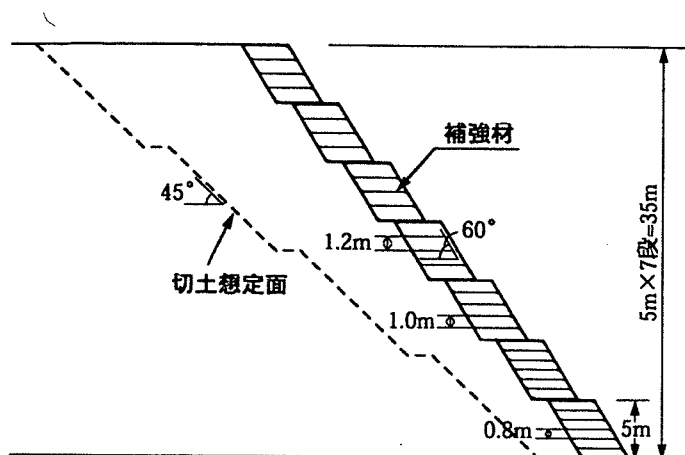
詳細な構造は不明であるが、補強土は一段 5 m で小段（犬走り）が設けられ、合計 7 段、約 35m の補強盛土である。小段は 2~3m で、比較的大きめの排水溝が設置されていた。黄景川助教授によると、地震前に既に降雨を原因として最下段の盛土の壁面が変状していて、問題を生じていたとのことであった。

実測したジオグリッド層の上下間隔は下部で 80 cm であり、上部では 1~1.2m とかなり大きい。壁面は 一個の高さが 15cm 程度の土のうを 6~8 個程度積み上げていたが、土のう袋自体は日本で用いられているものと比べると、かなり弱く、変形もしやすい。土のう内の土は、盛土の土と同じようである。土のうと補強材との定着は、補強材間に積み上げられた土のう全体をジオグリッドで巻き込んでいるが、測定した結果では、土のう背後の盛土内への巻き込み長はわずかに 20 cm 程度であり、巻き込み量は非常に少ない。つまり、壁面工として考えた場合には、大きな地震時土圧をうけるような能力を有しておらず、積層された土のうは若干の変位・変形により完全崩壊しやすい。実際、最下段、第二段目、第三段目に補強盛土の多くの壁面がそうになっていた。

ジオグリッドの敷き込み長は 3.8 m 程度であり盛土高さに比較して極めて短い。また、調査した補強材の中には、主方向に対して短い補強材を重ね合わせて使用されていたものもあり、施工管理も不十分であったものと考えられる。

図 3.4-1 崩壊前の断面想定図

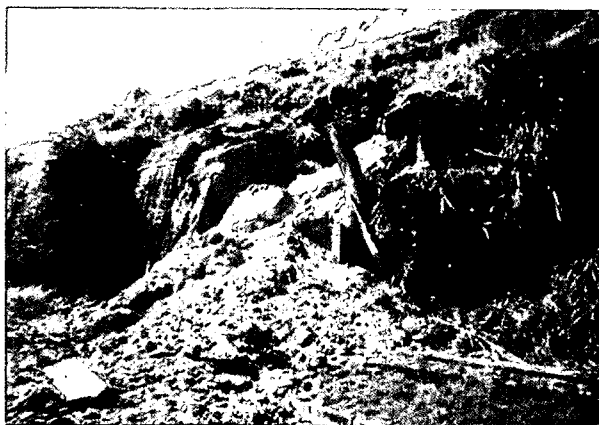
写真 3.4-③ 特に激しく破壊した下段部の状況  
(崩壊部周辺は鉛直に近い勾配であった)

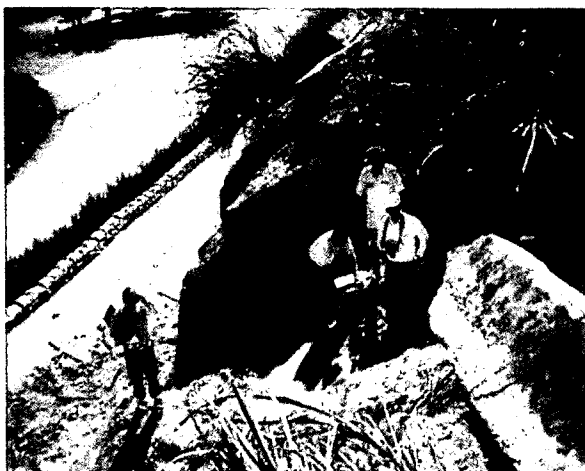
写真 3.4-⑤ 崩壊箇所を上方から望む

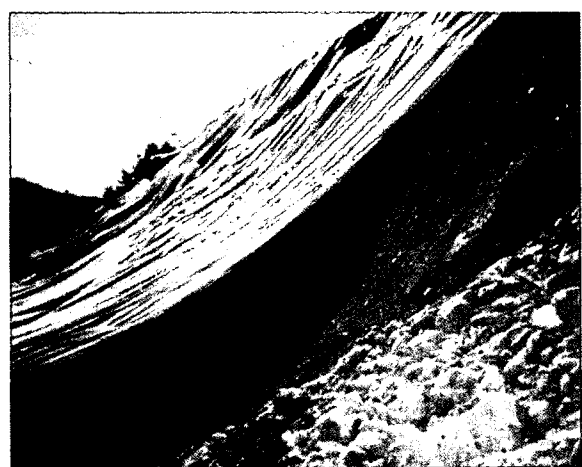
写真 3.4-⑧ 上層部のすべり面の状況

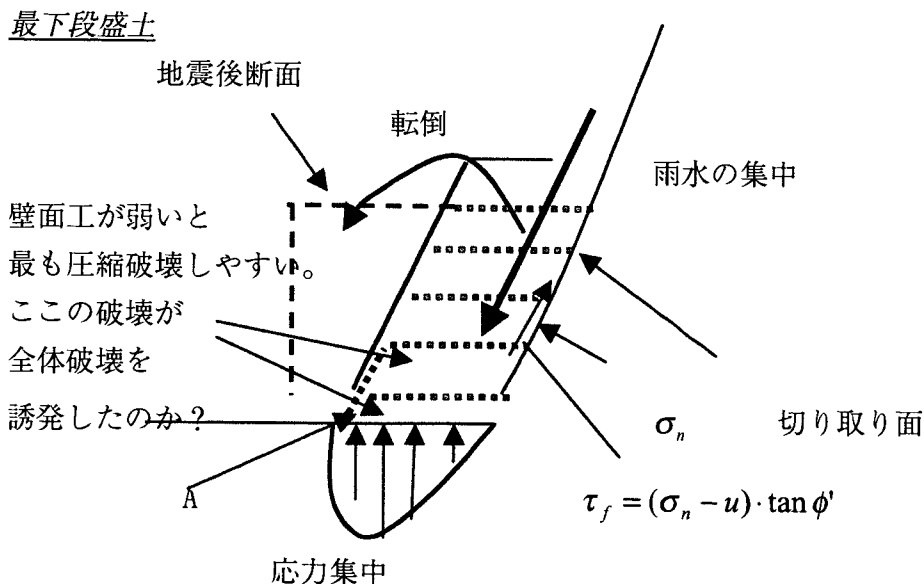
図 3.4-3

④勾配が急な切土地山に補強土を造成すると、下端部の奥行きが短くなる。このとき、地震時慣性力が前面方向に作用すると地山との間の直応力  $\sigma_n$  が減り、その結果として切り土面に沿った面でのせん断強度  $\tau_f = (\sigma_n - u) \cdot \tan \phi'$  が著しく低下する。その結果、盛土全体の円弧すべり的な全体すべりが生じ易くなる。さらに、このことにより補強土下端部への垂直応力が増加する。すなわち、補強土の自重のほとんどが補強土下端部へ作用することになる。そうすると、下端部の応力状態は一軸圧縮に近い状態になり、外側の巻き込み補強材の張力が

急増し、内側の地山に接する側では地山と盛土が分離して拘束圧が無いようになると土が圧縮破壊するおそれがある。特に壁面近くが圧縮破壊すると下端部では前方への変位が生じることとなり、その結果、その上の補強土土塊は地山と離れることになり、再び地山側の土が圧縮破壊する。この現象が順次上部へ伝達され、全体としてすべり崩壊を起こすことになる。逐次的な減少ではなく、先端の内部破壊とともに補強土部分が全体系として座屈し、上部擁壁が下部擁壁と地山の間に貫入するような形で荷重増加が下部盛土に伝達され、一気に押し出されていったということは考えられないだろうか。

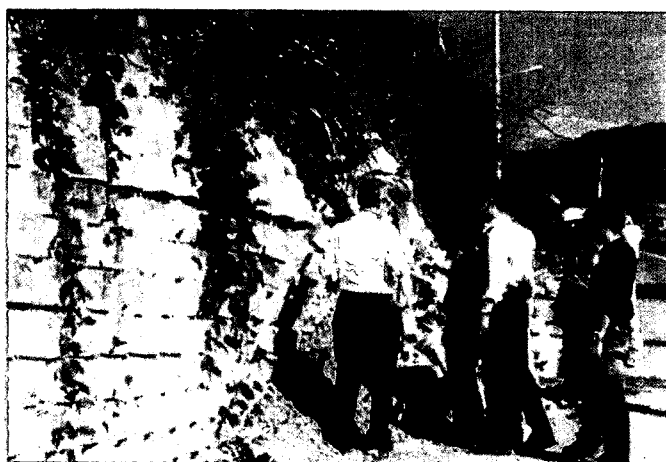
写真 3.5-① スケッチ図の対象断面

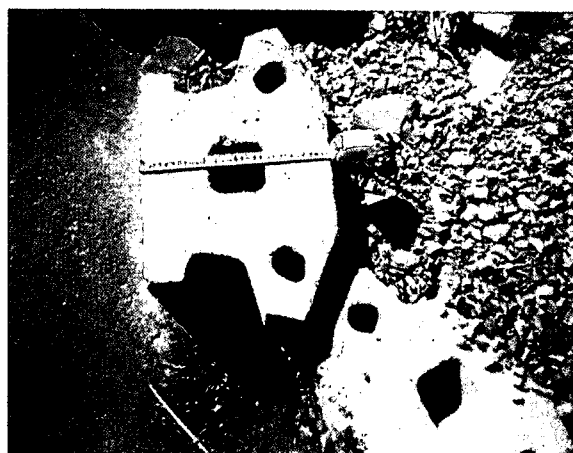
写真 3.5-② ブロック形状 (0.2×0.3×0.5m)

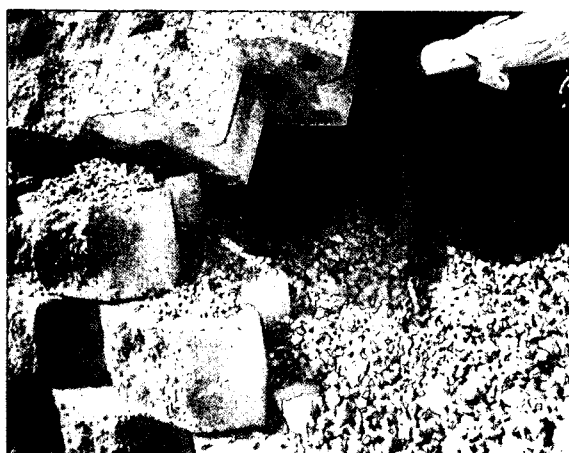
写真 3.5-③ 崩壊箇所の拡大写真

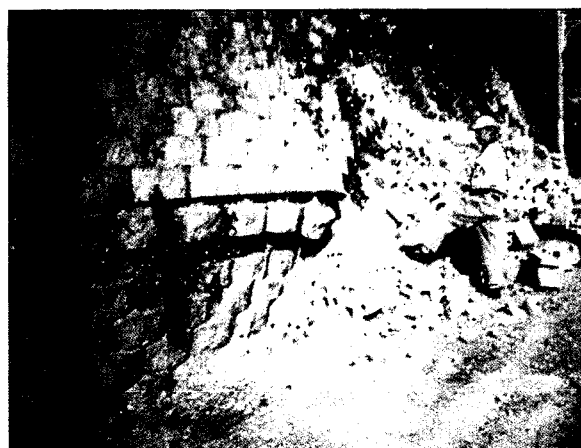
写真 3.5-⑥ 崩壊箇所前後の状況

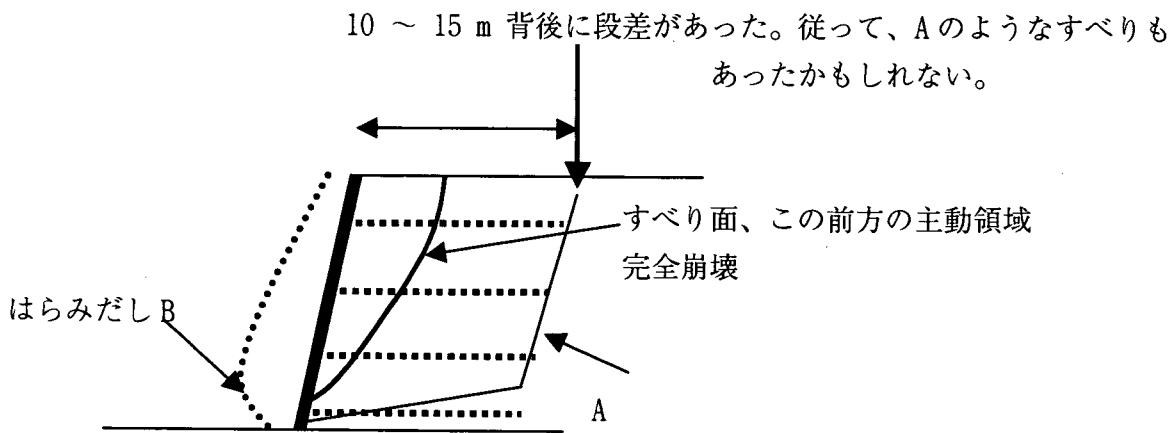
図 3.5-3 は想定されるすべり面の状況と壁面の変形状況を模式的に示したものである。また、図 3.5-4 は壁面と補強材との定着部の構造を模式的に示したものである。崩壊した2つのブロック積み補強土壁は、両方とも地盤面から第2区間の補強材と補強材の間あたりが大きく撓んであり、壁面工からの補強材の分離により崩壊が生じたものと思われる。

図 3.5-3 想定すべり面と壁面の変形の模式図

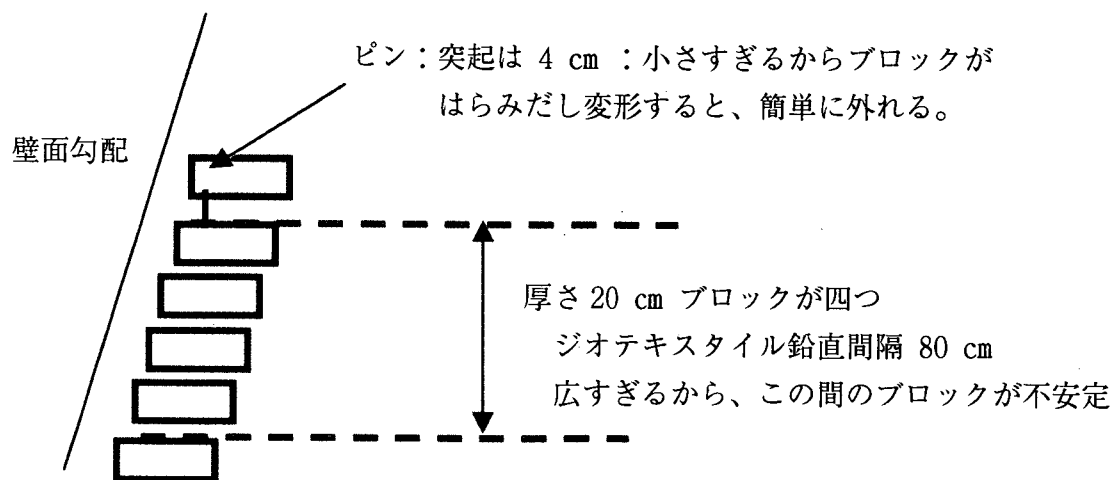
図 3.5-4 補強材と壁面工の定着部の構造模式図.

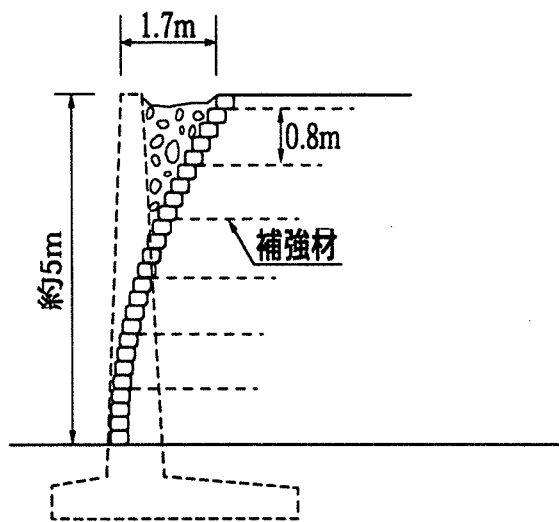
さらに site⑥から 125 号線沿いに大抗方向に下山した箇所に、Keystone wall が大きく変形した現場があった (21 日 14:30 着)。当現場では補強土壁に隣接して L 型擁壁が設置されており、L 型擁壁についてはほとんど変形が見受けられなかった。図 3.5-5 は被災状況を示す。断面を示した箇所はちょうど L 型擁壁と隣接する部分である。この補強土壁は壁面最下部から少し上の壁面がはらみだして、崩壊寸前でかろうじてとどまった箇所と考えられる。L 型擁壁に変状が無かった見ると、この耐震性がかなり低かったと見なされる。

図 3.5-5 変形状況のスケッチ図

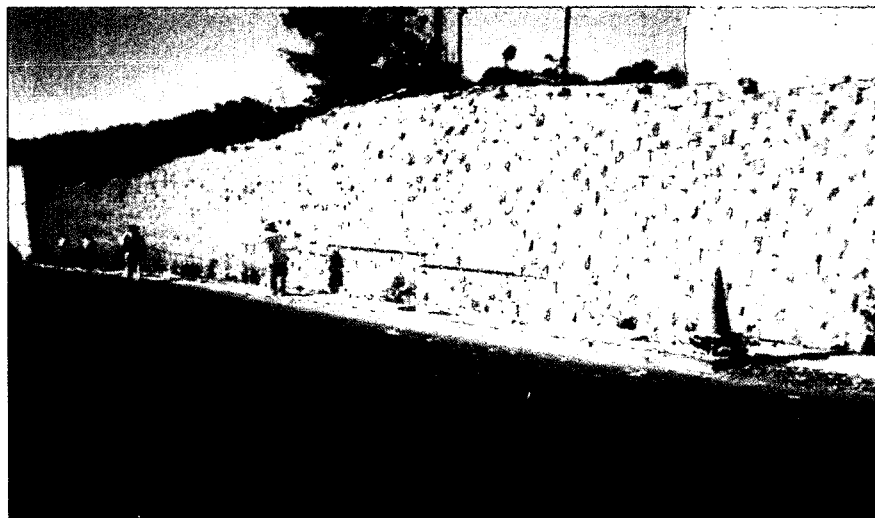
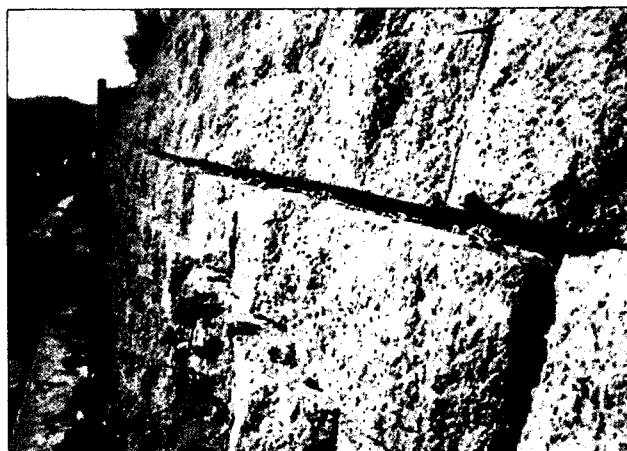
写真 3.5-⑩ 変形したブロック  
積み補強土壁の全景

写真 3.5-⑪ ブロックの変形状況

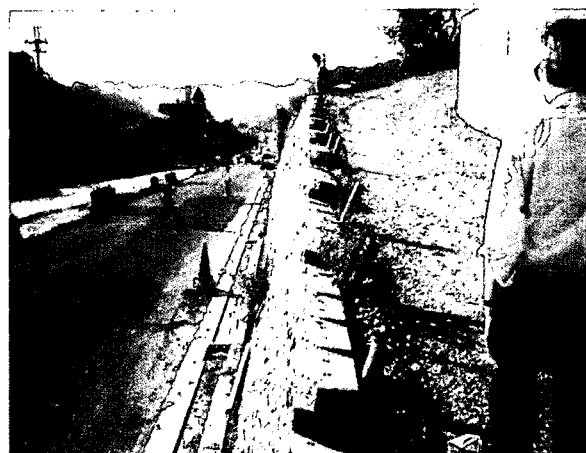
写真 3.5-⑫ 補強土壁の上面

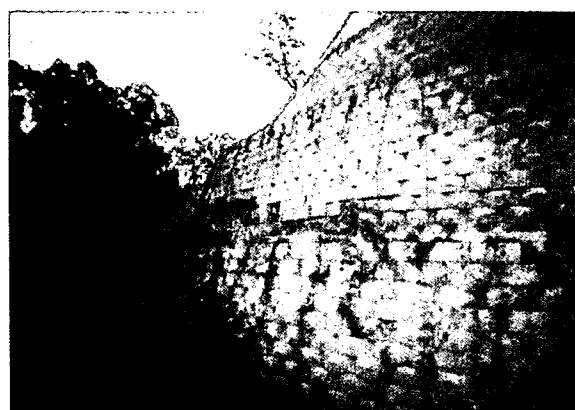
写真3.5-⑬~⑮は被災状況を示す。公園内に設置された補強土壁は部分的にブロックが抜け落ち、崩壊していたが、調査の結果では、崩壊したブロック背後には補強材を確認することが出来なかった。崩壊しなかった他の箇所では、80cm毎に補強材の配置が確認できたため、崩壊した箇所に手抜きがあったのか?、もしくは背面地山と接していて、補強材を敷き込めなかったなどの事情があるのかもしれない。

写真3.5-⑮ ブロックが崩壊した箇所の全景

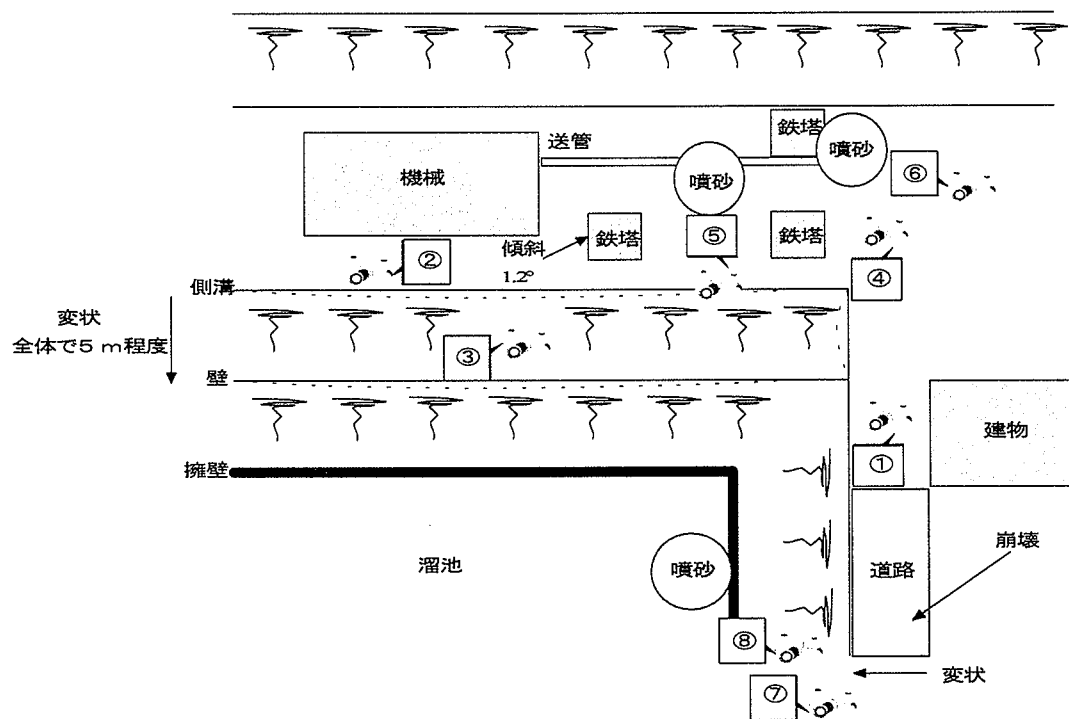
盛土部は全体的に谷部（溜池方向）に移動しており、大規模なすべり崩壊が生じている。図 3.6-1、2 に示すように、変電所への取り付け道路は大きく谷部へすべり破壊を生じており、使用に耐える状態ではない。また、土砂の一部が下方方向の溜池にも落下していた。図に示すように、高圧送電鉄塔は足下が谷側に  $1.2^{\circ}$  程度傾斜していた。変電設備の多くは振動破壊であろうが、基礎が水平移動しているため、多くの基礎が変位しており、これによる被害もあり、特に亀裂をまたいでいる構造物の被害は大きい。盛土には多数の亀裂が確認された。図に盛土のすべりを裏付ける壁の変形の様子および側溝の変状の様子を示す。これらの変位量を計測した結果、盛土は全体的に溜池方向に 5 m 程度すべっていることが推測される。

図 3.6-1 中寮開閉所（送変電所）の被害状況①

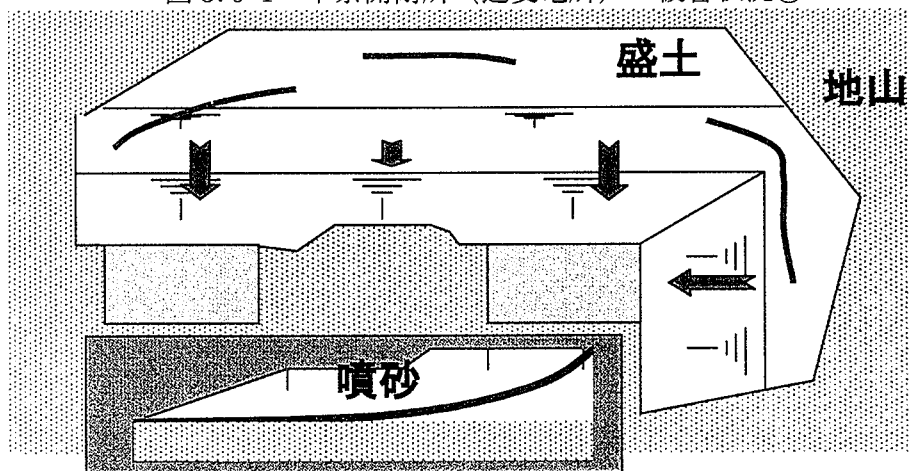
図 3.6-2 中寮開閉所（送変電所）の被害状況②

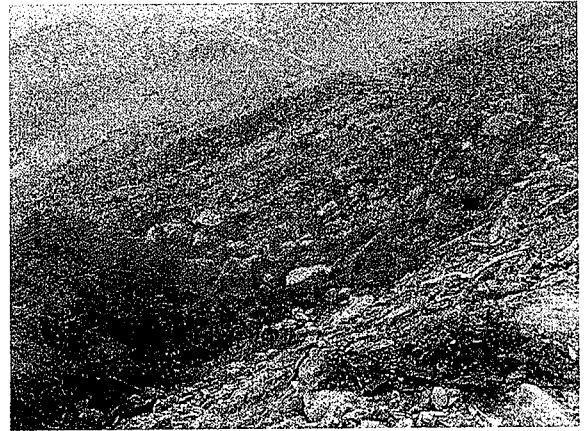
典型的な岩盤斜面崩壊 (Rock Avalanche) ですべり面は硬い。中新世 (Miocene) 程度の堆積軟岩の内部でのすべりと推測される。すべり面は、石でたたいても容易に割れることはない。ミクロなレベルで見ると草嶺のすべり面のように平滑でないが、同一の広大な平面がすべり面となっている。すべり面勾配は 32 度程度である。ここのすべり面も、堆積面に沿って形成された弱層と考えられるが、酸化はしていない。よって、地下水の影響によるすべりとは考えにくい。草嶺と異なる特徴として、酸化した鉛

写真 3.7-⑧ すべりを生じた斜面

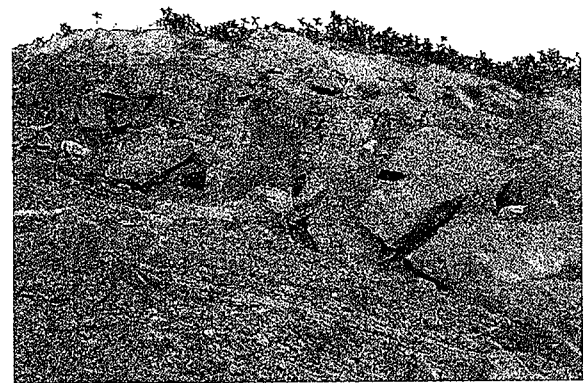
写真 3.7-⑨ すべり面の様子 (下から見上げる) 写真 3.7-⑩ 滑っていない部分の堆積軟岩

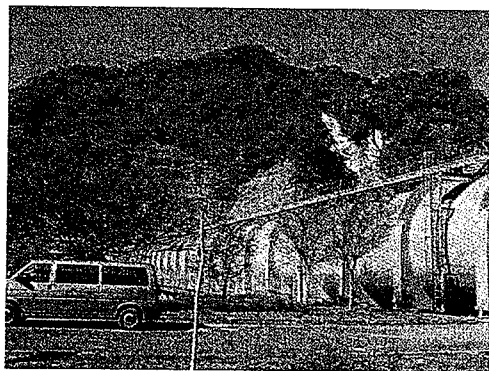
まず明潭工程の被害について調査した。ここは、上池（日月潭）から下池への送水管が谷間を越えているところで、送水管の唯一の明かり区間である。写真 3.8-③に送水管の全景を示す。図では不明であるが、図手前にあるトンネルを抜けて谷間を渡り奥の山のトンネルに再び入っている。ここでの変状は、送水管トンネルの上部の斜面に変状が生じている。また、送水管についても写真 3.8-④、⑤に示すように軸方向力の作用によると考えられる継目ボルトの破断が生じている。

写真 3.8-③ 送水管の全景

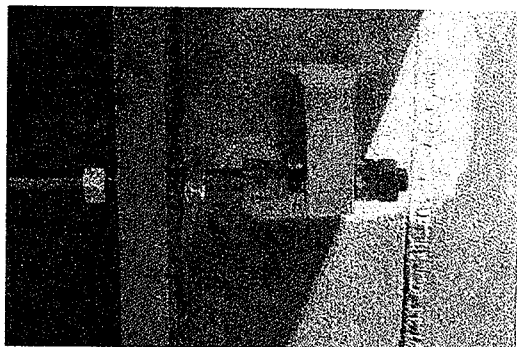
写真 3.8-④ 破断したボルトの修復状況

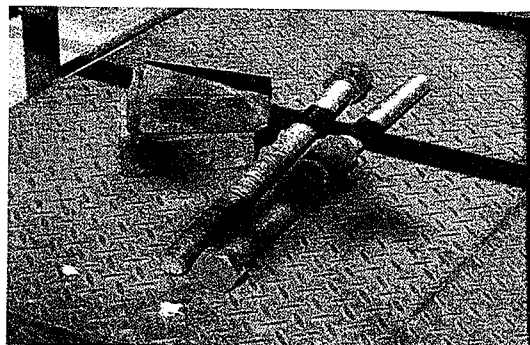
写真 3.8-⑤ 破断したボルトと突起部

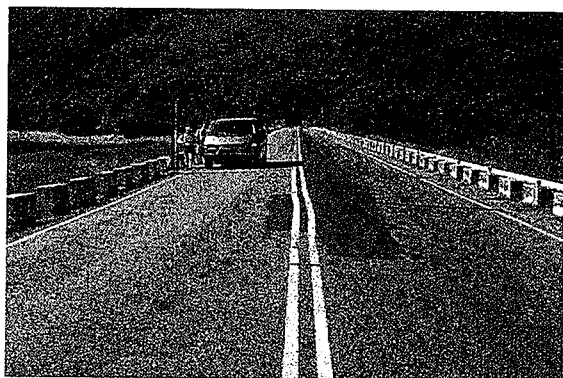
水社ダムの構造は、中央にコンクリートコアがあり、それを粘土コアで覆っている（勾配 1:1）。その外側に土質材料を盛っている。被害状況は、天端中央に亀裂が生じ、写真 3.8-⑥に示すようにアスファルト舗装を補修している。また、堤体の軸線が多少歪んでいることがわかる。堤体には段差も生じており、下流側の沈下量大きいがほぼ全延長で 15cm 程度の沈下を生じている。上流側のり面では写真 3.8-⑦に示すように堤頂より約 6m 下ったところに亀裂が水平に走っているが段差は確認されていない。

（アスファルト補修が確認）

写真 3.8-⑥ 堤体軸線の歪み

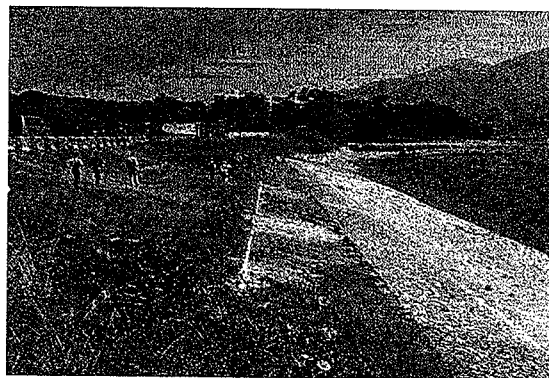
（人のいる辺りに堤体軸線に沿う亀裂）

写真 3.8-⑦ 堤体に生じた亀裂
