土木研究所資料第3769号

平成12年(2000年) 鳥取県西部地震緊急調査報告書

建設省土木研究所

2000年10月6日13時30分頃、米子市の南約20kmを震源とするマグニチュード7.3(暫定値)の地震が発生した。土木研究所は、翌7日に緊急調査団を派遣し、その後数次にわたり延べ14人の職員を派遣し、公共土木施設等の地震被害の実態調査を実施した。本報告書は、それらの調査結果を含む被害実態の概要をとりまとめたものである。

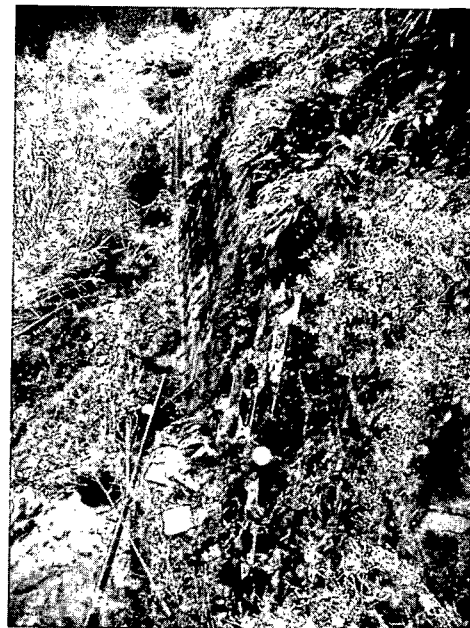
写真-3-1 護岸の圧縮亀裂  
(図-3-14 の①, 以下同じ)

ずれ成分はない。盛土の崩壊の可能性が高いが、他の地点の延長線上にある。

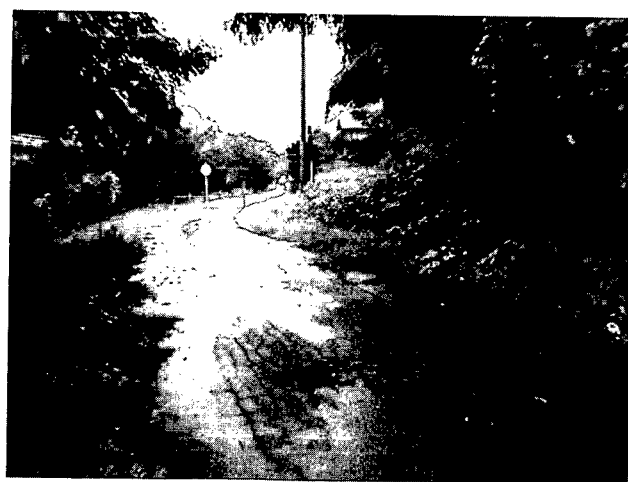
写真-3-2 路面の圧縮亀裂 (②)

50cm 前後の  $N20^{\circ}E$  方向の亀裂 2 本が雁行し、これらが  $N30^{\circ}W$  方向に並ぶ。ずれはわずか

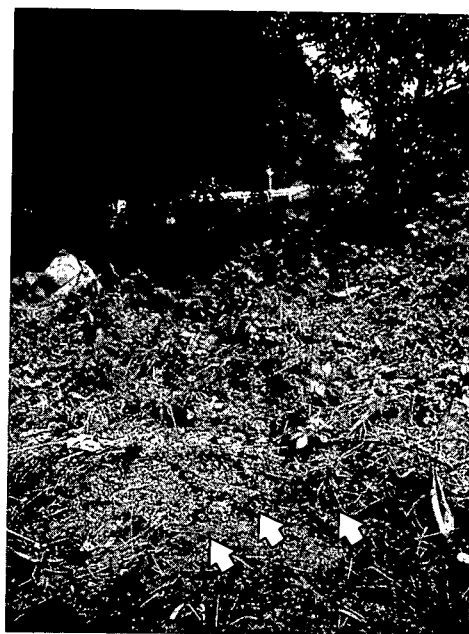
写真-3-3 畑の開口亀裂 (③)

$N30^{\circ}W$  方向に 10m 程度連続する。開口は 1cm 前後。盛土の崩壊による変形の可能性もある。

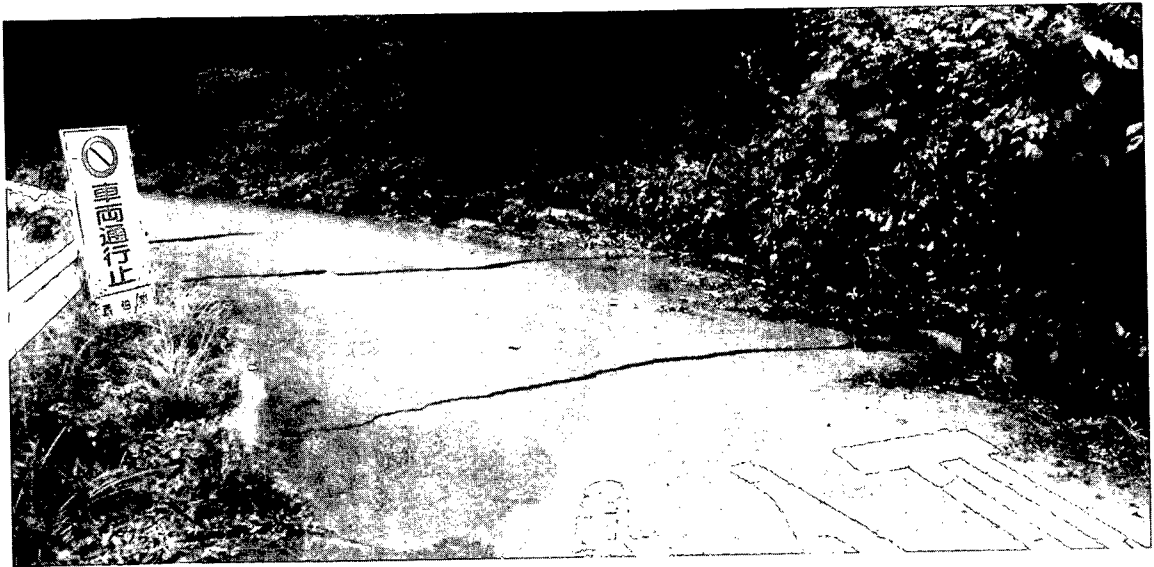
写真-3・4 路面の亀裂（図-3・14 の④）

路面を横切る長さ約 5m の亀裂が 3 条並ぶ。開口幅は最大 20cm で、わずかに左横ずれ成分を含む。

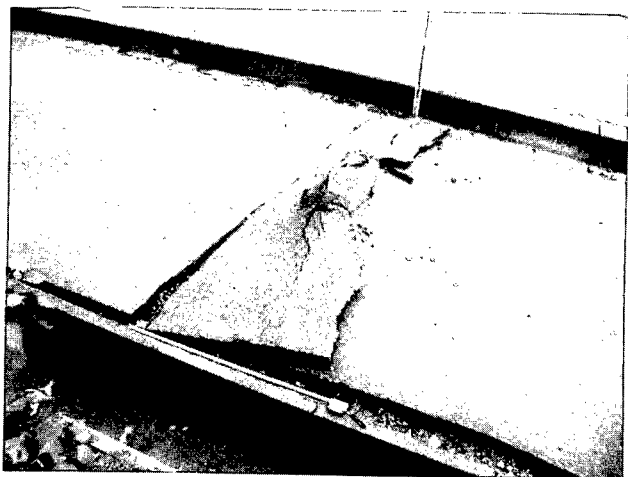
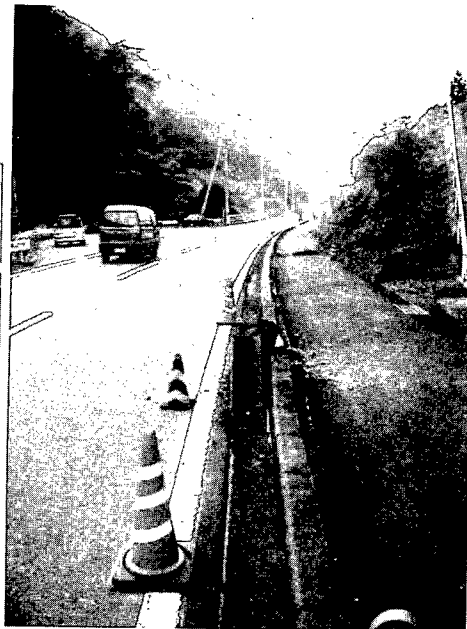
写真-3・5 路面の変形 (図-3・14 の⑤, 以下同じ)

写真-3・6 縁石の変形 (⑤)

路面、縁石および側溝が20mの範囲で一カ所ずつ圧縮破壊。圧縮量は20～30cmで、圧縮の方向は道路の延長方向(N55W程度)。上方の斜面、車道及び法勝寺川側の斜面には変形はみられない。

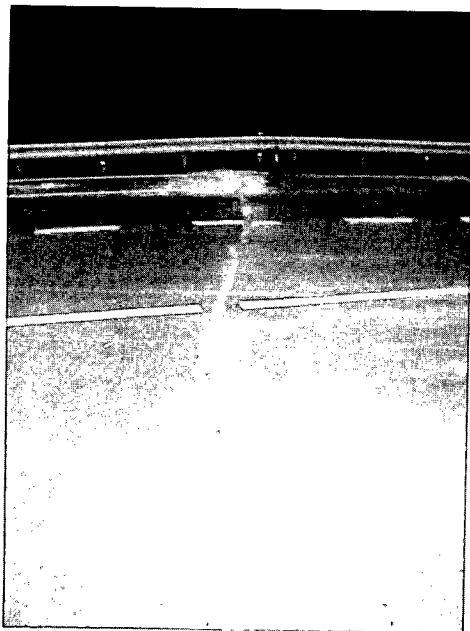
写真-3・7 路面の開口亀裂 (⑥)

写真-3・8 路面の開口亀裂 (⑥)

亀裂は歩道、車道を横切っており、開口量は最大10cm程度。亀裂の方向はN74°Wで、ずれの成分はない。この地点から米子よりの盛土区間が100m程度波打っており、盛土の沈下による変形の可能性がある。

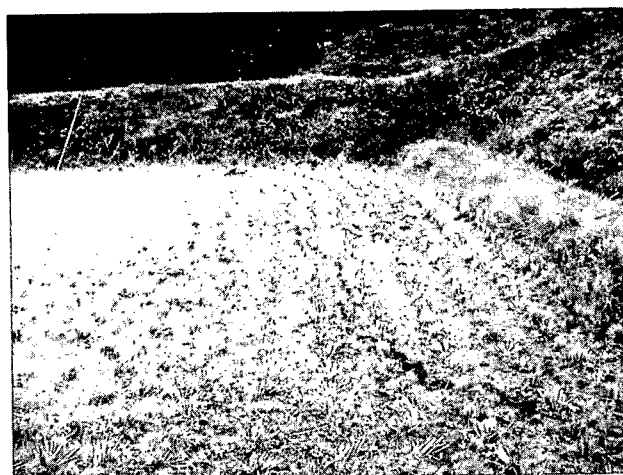
写真-3・9 水田の亀裂（図-3・16 の①, 以下同じ）

②を含めた全体的な方向は  $N40^{\circ} W$

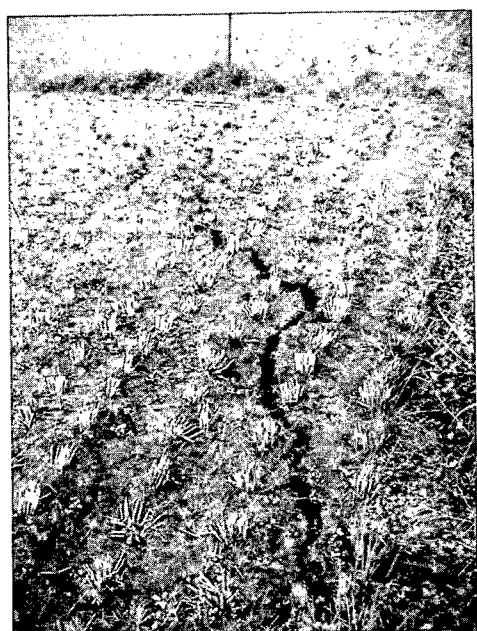
写真-3・10 水田の亀裂（②）

ミ型に配列した雁行亀裂が4条みられる。相対的に西（画面右）側が3cm隆起

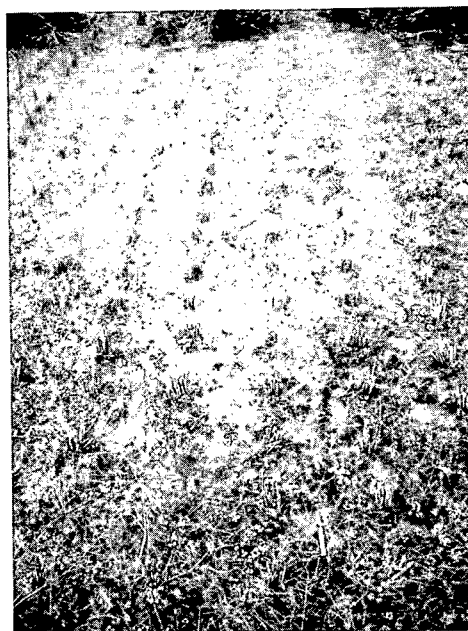
写真-3・11 水田の亀裂と噴砂跡（③）

亀裂の延長方向で噴砂が見られる。亀裂は左横ずれ最大9cm.

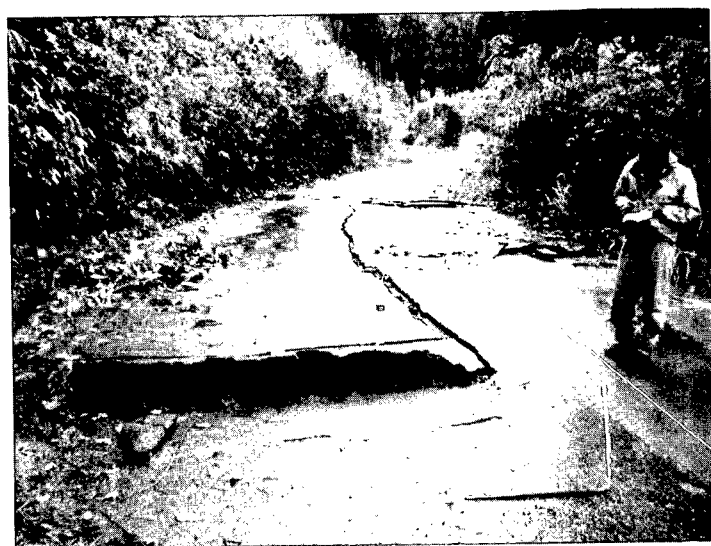
写真-3-15 路面の圧縮亀裂（図-3-18の①，以下同じ）

道路中央を縦断する開口亀裂を挟んだ両側に圧縮亀裂が点在。変形は路面のみで、山側・谷側どちらへの連続も確認できない。

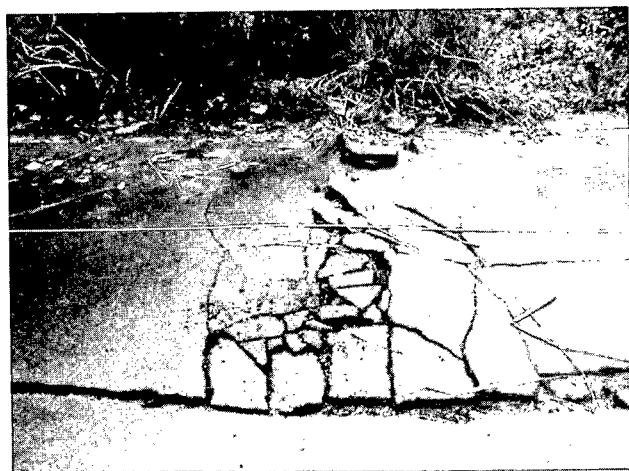
写真-3-16 路面の圧縮亀裂 短縮約 15cm (②)

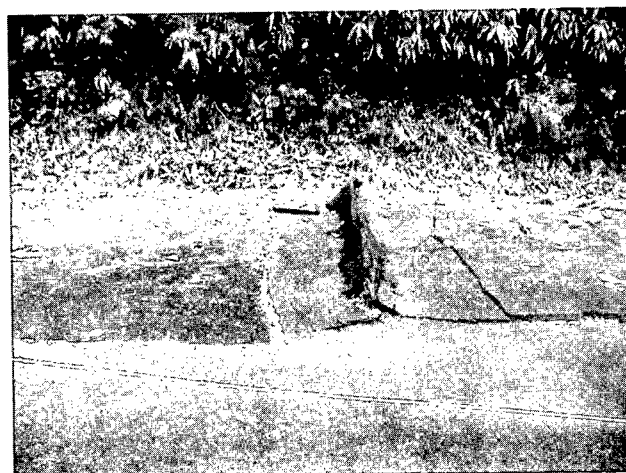
写真-3-17 路面の圧縮亀裂 短縮約 25cm (③)

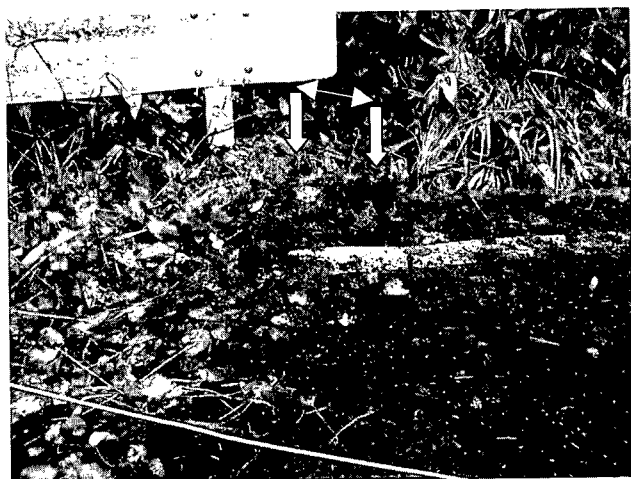
写真-3-18 側溝への路面の乗り上げ (④)

左横ずれ約 30cm

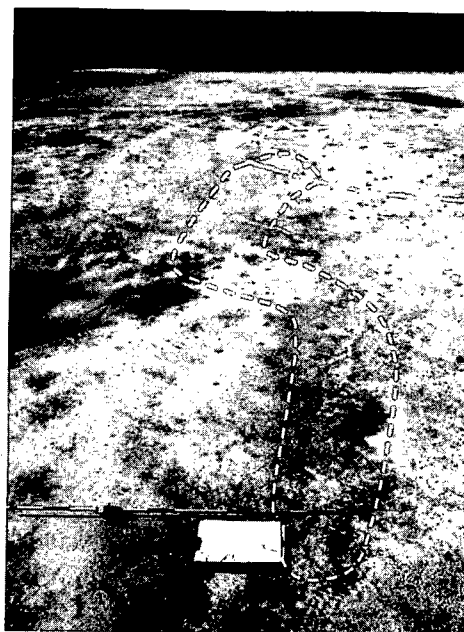
写真-3・19 雁行した亀裂

画面右側が相対的に 2cm 隆起

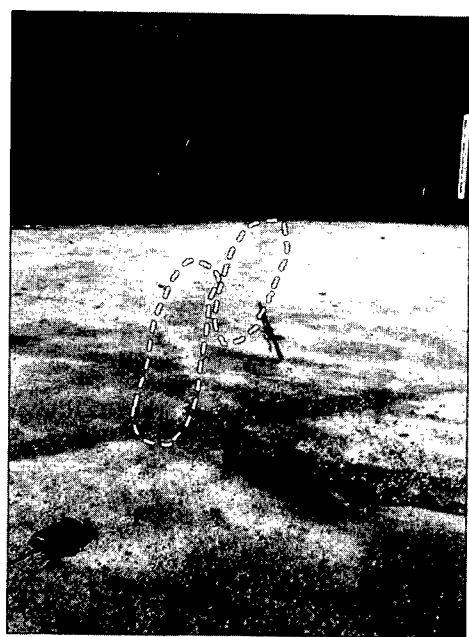
写真-3・20 雁行した亀裂 (②)

画面右側が相対的に 4cm 隆起

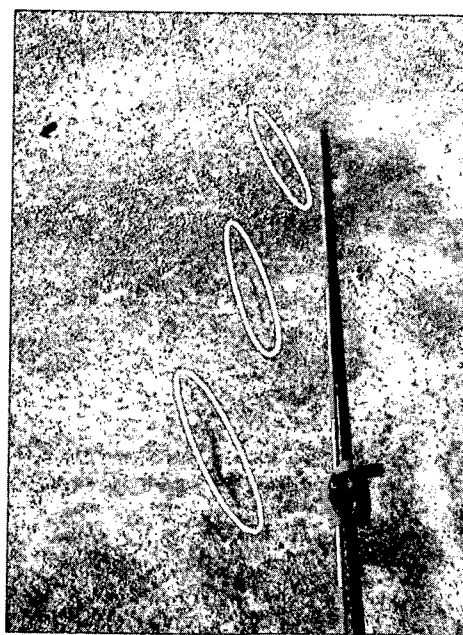
写真-3・21 ②の亀裂の末端

微少な亀裂がミ形に雁行する

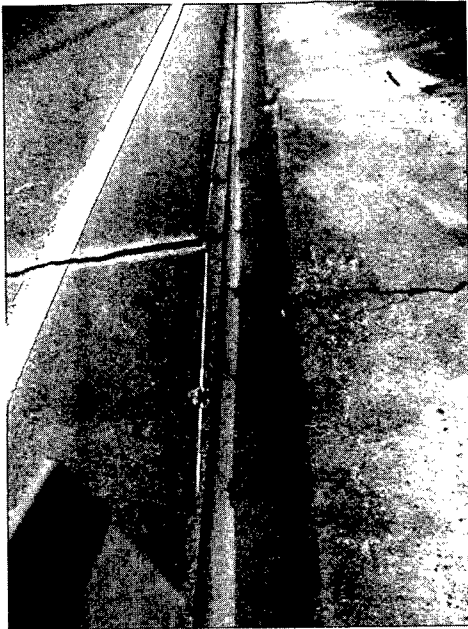
写真-3・22 国道 180 号を横切る亀裂  
(図-3・19 の③, 以下同じ)  
わずかに左横ずれ

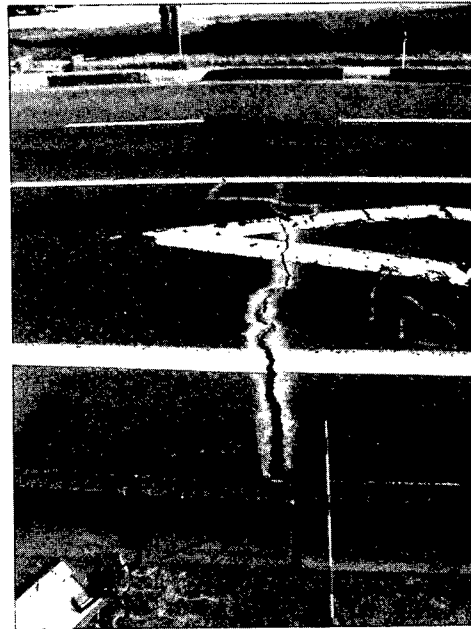
写真-3・23 国道 180 号を横切る亀裂 (④)  
わずかに左横ずれ

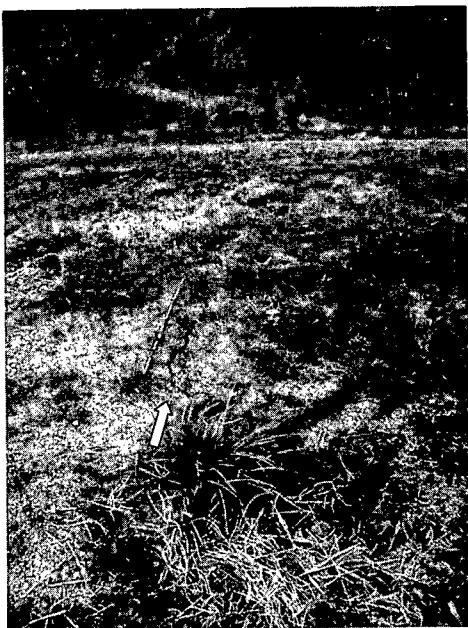
写真-3・24 造成地上の雁行亀裂 (⑤)  
1~5m の亀裂がミ型に雁行する。

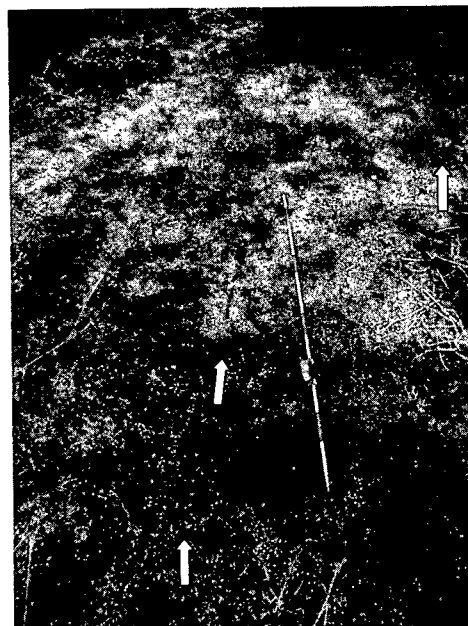
写真-3・25 造成地上の雁行亀裂 (⑥)  
1~5m の亀裂がミ型に雁行する。

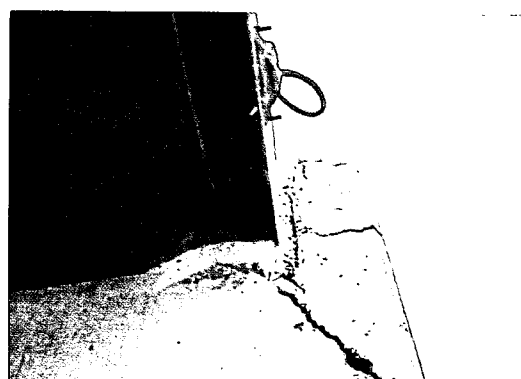
写真-6・45 A1橋台ウイング部と主桁の衝突  
により生じたコンクリート剥離

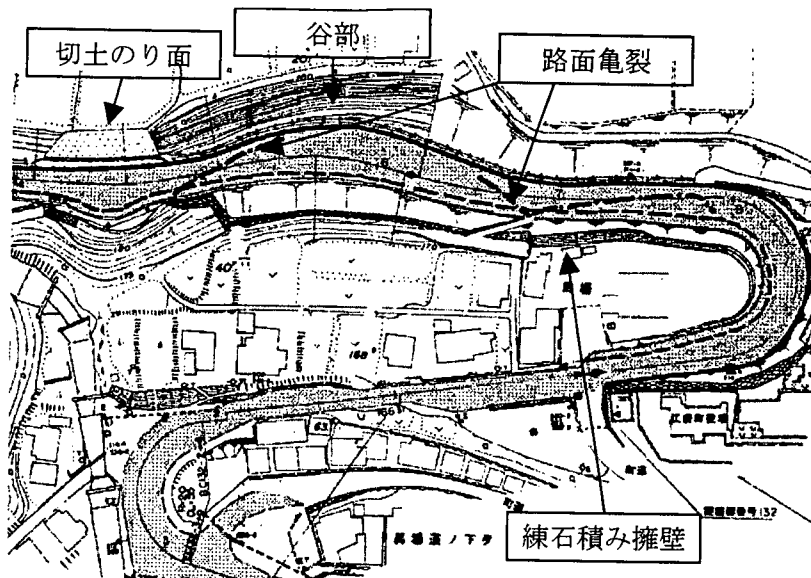
写真-6.47に一般国道482号片切片盛道路の被害状況(図-6.4の調査箇所①)を示す。尾根部を切り、谷部を盛って作られた道路の路面に、ほぼ谷地形に沿って亀裂が走った(図-6.5参照)。谷側は高さ5~10mの練石積み擁壁である。亀裂は最大で開口幅15cm、段差10cmであり、谷側の歩道と路面との境にも幅5~10cmの開口が見られた。写真-6.48に谷側の練石積み擁壁を示すが、練石積み擁壁に目立った変状は見られなかった。

図-6.5 路面クラックの状況

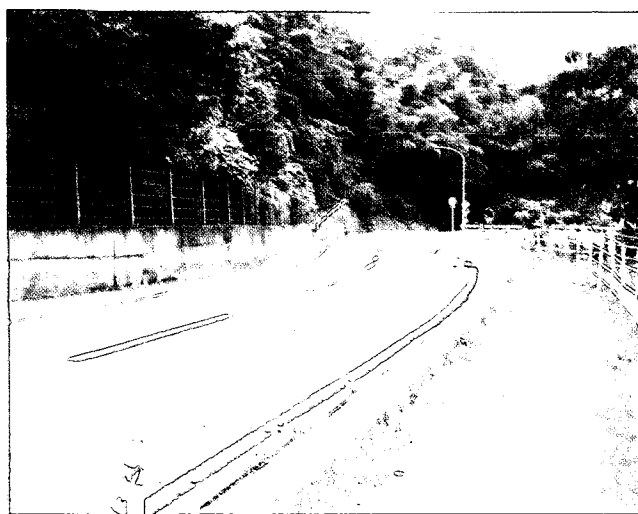
写真-6・47 国道 482 号片切片盛道路の被害状況

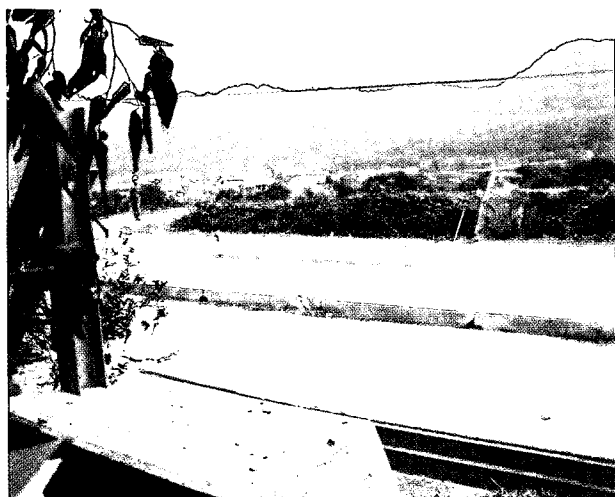
写真-6.53 は、上記落石発生付近に設置されていた落石防護柵の被害（調査箇所③）である。防護柵はコンクリート擁壁高 1m、柵高 1m、全高 2m のワイヤロープ金網式防護柵である。径 2~2.5m 程度の落石が衝突しワイヤロープを突き抜け、道路反対側まで達していた（写真-6.54 参照）。ワイヤロープは落石の衝突により大きなたわみが生じたが、破断は見られなかった。防護柵背後の斜面は切土斜面でのり砕工が施工されていたが、落石はその上方で発生したものであると考えられる。その他、径 50cm 程度の岩塊が防護柵の天端に衝突し、道路側にくっついたものが 3 個程度見られた。

写真-6・54 防護柵を破壊し、道路反対側まで達した  
落石

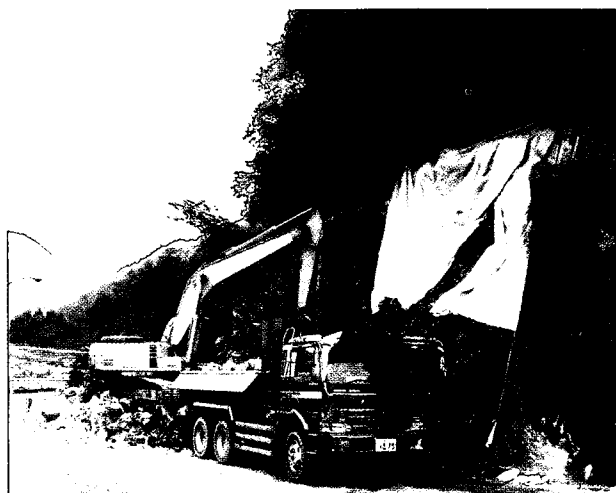
写真-6・55 石積擁壁の崩壊

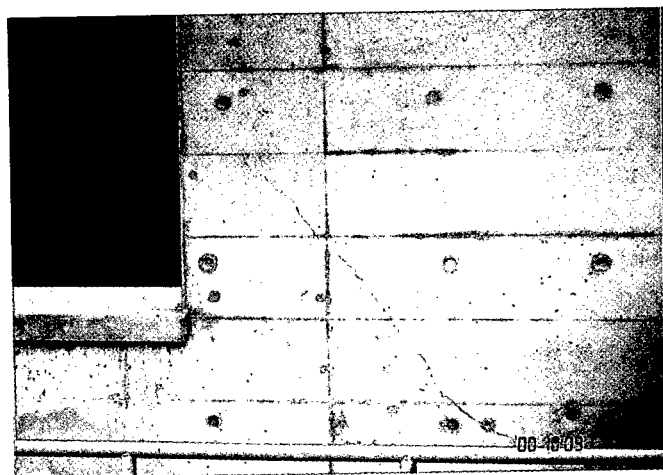
写真-7.7 予備ゲート室の壁面亀裂の一例（賀祥ダム、右岸側壁面）

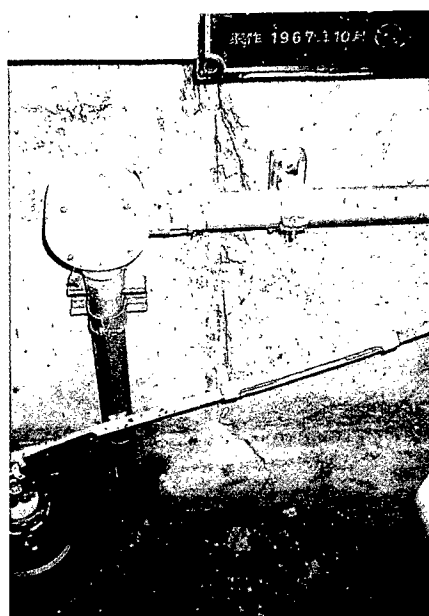
菅沢ダム（写真－7・8）では、ダム底部監査廊内で最大加速度 158gal（下流/上流）、126gal（右岸/左岸）、109gal（上/下）を記録した。天端から上流側に張り出し構造となっている予備ゲート室（写真－7・9）の壁面および床に、ダムの横継目のほぼ延長線上に一致する亀裂が生じ（写真－7・10）、ダム下流面のコンクリートが一部剥離したが（写真－7・11）、ダム本体に変状は見られなかった。地震直後、基礎排水量は若干増加したものの、その後安定している。ダム近傍、貯水池周辺の地山には地盤変形に伴う亀裂が認められており（写真－7・12）、中国地建により監視が行われ、また対策の検討がなされている。

写真-7・10 予備ゲート室の壁面亀裂（菅沢ダム、下流側・内側壁面）

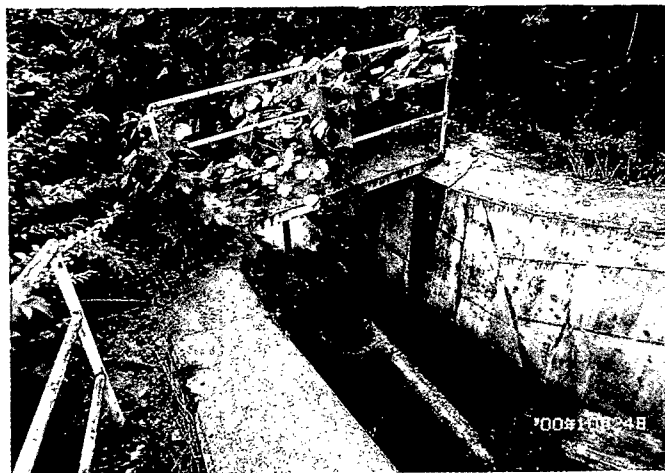
写真-7・14 非常用洪水吐きの減勢工導流壁の折損亀裂（鵜ノ池ダム）

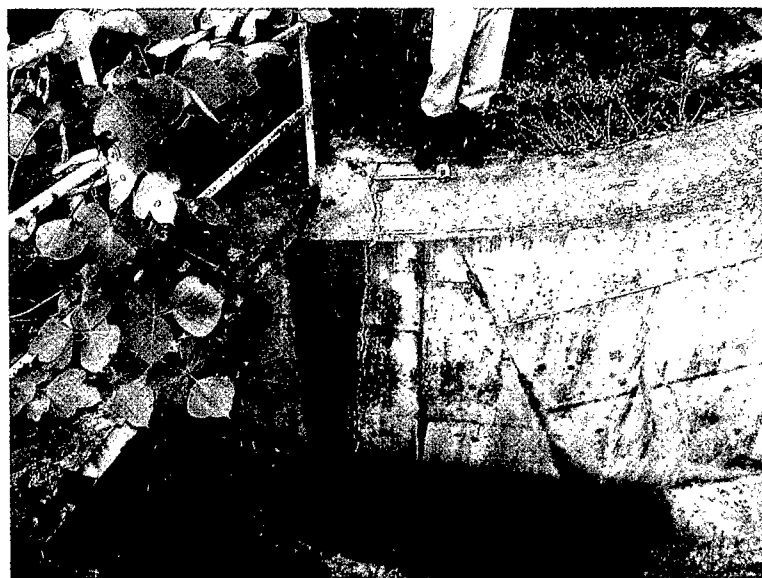
写真-7・15 非常用洪水吐きの減勢工導流壁の折損亀裂（鵜ノ池ダム）

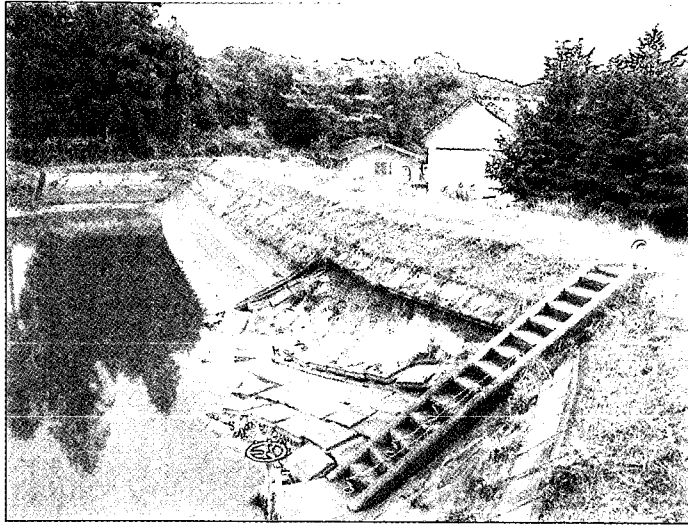
溝口町の金屋谷ため池（堤高約 4.5m、天端幅 2.2m）は、震源断層から約 14km の平地に位置する。池の 3 方を土堤で囲んだため池である。堤体材料はまさ土である。堤体の上流側へのすべりにより、天端のほぼ全長にわたり上流法肩寄りに縦亀裂が生じ、上流法面の張りブロックが大きく貯水池側に腹み出しており、一部では、長さ 7m にわたり張りブロックが崩壊していた（写真-7-16）。

写真-7.16 金屋谷ため池（溝口町）の被災状況

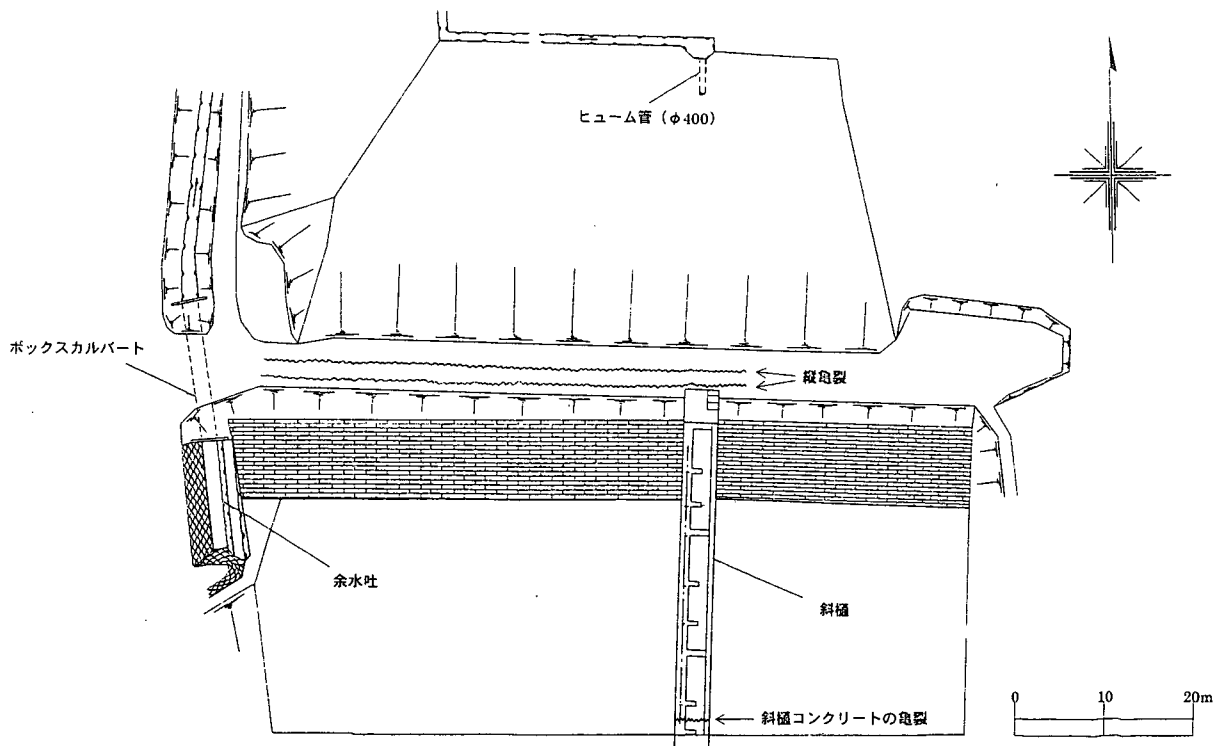
西伯町の椿谷池（堤高 15.2m、堤頂長 76.2m、天端幅 5.8m）は、明治 19 年に完成したため池であり、その後数度にわたり改修されてきた。法面勾配は上流 1:2.6、下流 1:2.1 である。震源断層から数 100m の山間の谷部に位置する。地震時には、貯水位は堤高のおよそ 2/3 程度であった。地震により、天端の左岸端から中央部にかけて、天端の中央と上流法肩寄りに長さ約 40m の 2 条の縦亀裂が生じた（図-7-21）。その亀裂の開口幅は最大 40cm 程度、上流側への段差は約 10~15cm であった（写真-7-17）。

図-7.21 椿谷池（西伯町）の平面図と天端の縦亀裂状況

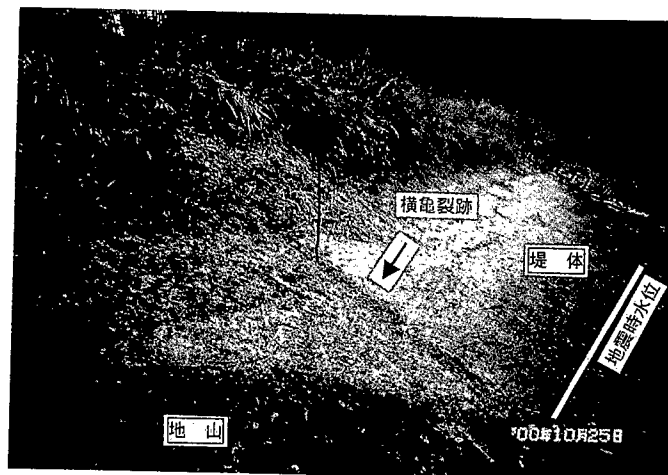
西伯町の絹さこ池（堤高約 20m、堤頂長 65m、天端幅 4m）は、池を管理している水利組合の農家からの聴取によると明治の後半から大正時代に完成したため池である。震源断層から数 100m の山間の谷部に位置する。地震時には、貯水位はほぼ満水位であった。地震以前から下流法尻付近に浸出跡があり、下流の浸潤線が高かったことが推測できる。地震により、左右岸の両アバットメント付近の堤体上流面に横亀裂（右岸：長さ 5.5m、幅 20cm、左岸：長さ 10m）が生じていた（左岸の横亀裂：写真-7-18、右岸の横亀裂：写真-7-19）。左岸の亀裂は、地震時の水位より下に達していた。しかし、この 2 条の亀裂は、天端表面や下流法面には達していなかった。

写真-7・18 絹さこ池（西伯町）の左岸寄り上流面の横亀裂（地震後に亀裂を埋めた）

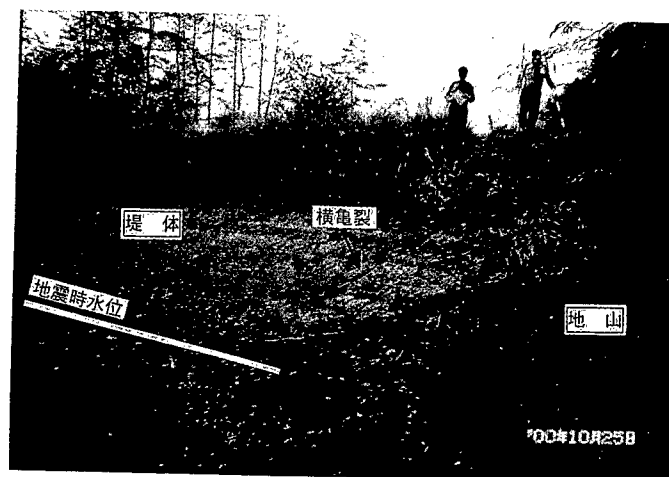
写真-7・19 絹さこ池（西伯町）の右岸寄り上流面の横亀裂

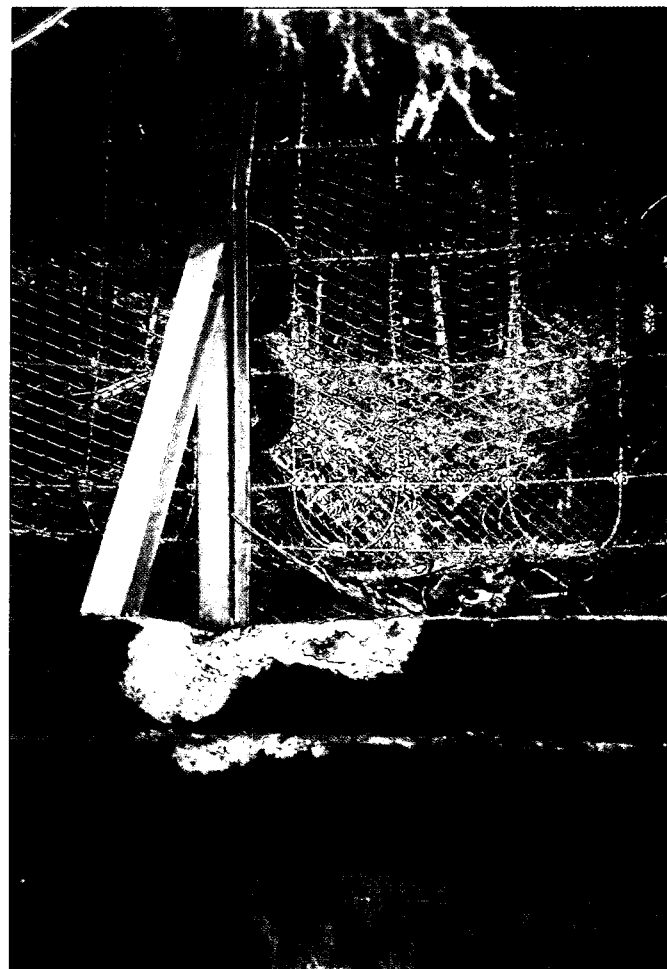
落石は発生源から40m下部に設置してある逆Y型落石防護柵（支柱間隔2m）の径6mmのエキスパンドメタルを地上から高さ1.5mの範囲で破断した。落下経路では防護柵上部で杉、下部で竹を根返り、幹折れ、幹割れさせながら落下した。杉の樹皮が剥がれた落下痕跡の位置は防護柵上部で高さ1.8mであった。斜面下端にはコンクリート擁壁工が施工されているが、直前に径1.7mの落石が停止しており、径2mの落石はこれに衝突し方向を転じ斜面と擁壁の間の平坦地にある墓地で停止したと思われる。

写真-8・14 日野町根雨：落石防護柵  
落石通過部分。H鋼製の支柱の間のエキスパンドメタルを破って下方へ向かった（写真の支柱の右側部分）。調査時点では応急対策として防護網及び古タイヤが仮設置されていた。

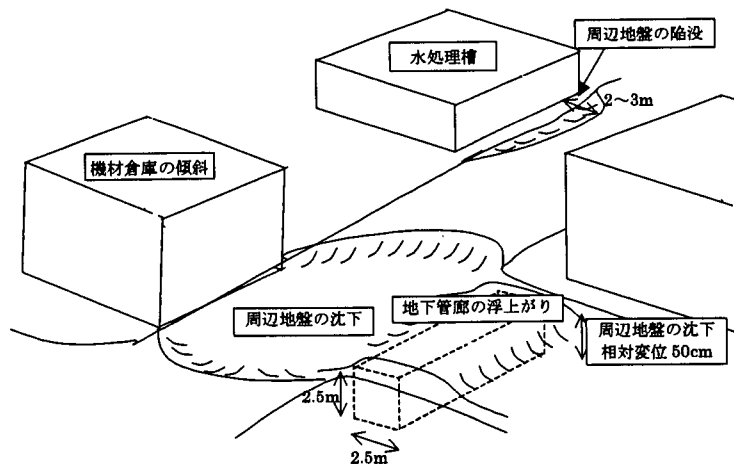
境港市下水道センターでは、処理場の建屋、水処理槽施設の周辺地盤で最大 40cm 程度の沈下が生じていた（写真-9・12、図-9・2 参照）。これは、施設の建設の際に掘削して埋戻しを行って施工されるが、この埋戻し部が液状化して沈下したものと考えられる。ポンプ棟周辺においても周辺地盤が沈下し、それに伴い汚水ポンプ送水管の埋設部が地盤と共に沈下し、ポンプ棟と直埋設部との境界で可とう管の破断が見られた（写真-9・13）。処理場内の管廊では数カ所の継ぎ目地より地下水の流入が生じ（写真-9・14）、上方地盤は周辺地盤と 50cm 程度の相対変位が生じていた（写真-9・15、図-9・2 参照）。管廊が浮き上がったか、あるいは周辺地盤が相対沈下しただけなのかは現時点では不明である。

図-9・2 境港市下水道センターの被害模式図

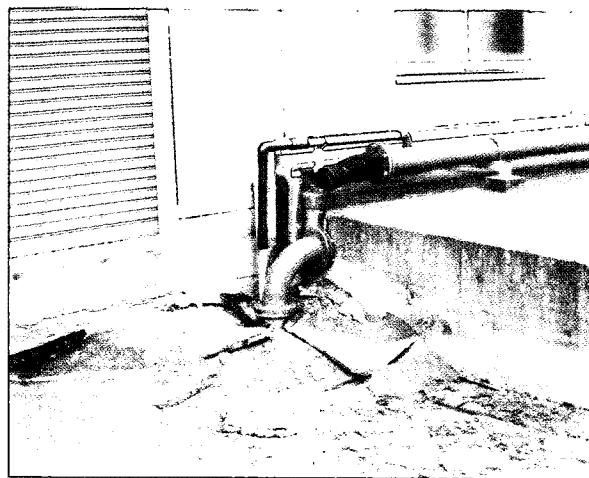
写真-9・13 汚水ポンプ送水管の可とう管の破断

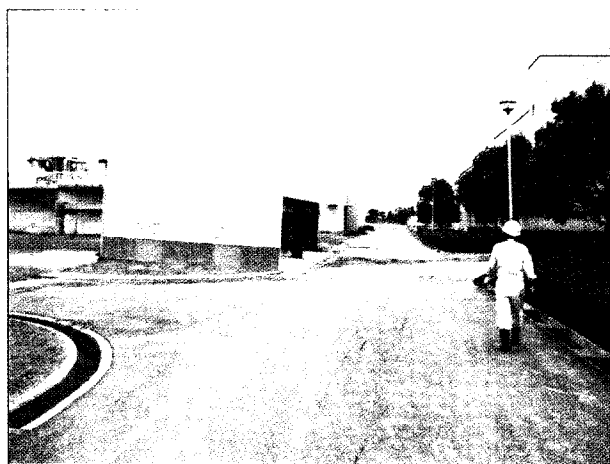
また管廊近傍の機材倉庫は支持地盤の液状化による地盤沈下により、管廊の埋設されている方向に傾斜した（写真-9・16）。また、これらの被害はいずれも液状化による地盤沈下が原因と考えられるが、沈下の範囲やその周辺地盤の状況から推測すると埋戻し部の液状化によるものと考えられた。

写真-9・16 地盤沈下による機材倉庫の傾斜

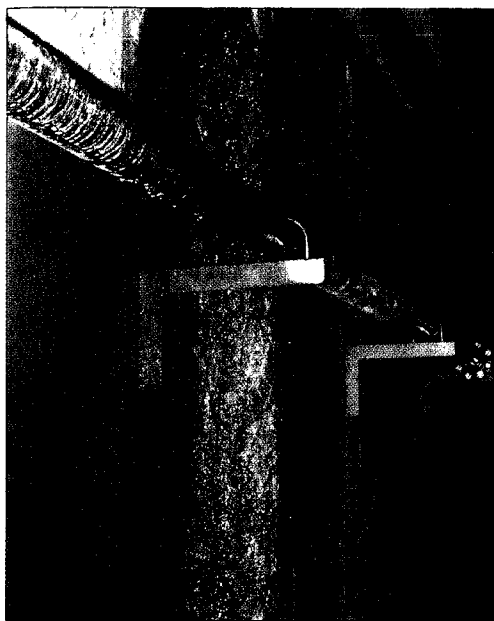
水処理施設の躯体内では、水処理管廊の目地開きにより地下水の流入が生じ（写真-9・25）、その他躯体のクラックによる地下水の漏水箇所が3箇所で見られた。

写真-9・25 水処理管廊目地の漏水状況

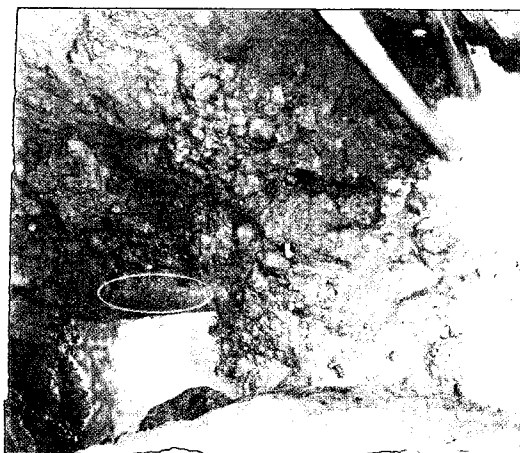
写真-9・28 管渠の縦断方向に発生していたクラック  
(写真黄色囲みにクラック)

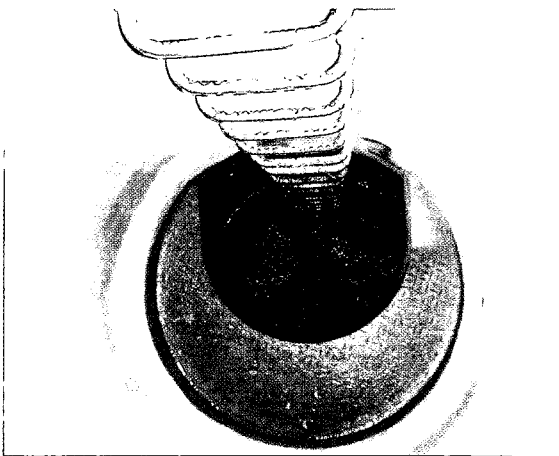
崎津団地は埋立地であり、団地全域に液状化が発生した（写真-9・29、9・30）。崎津南団地地区污水管のマンホール内を調査した結果、マンホールの蓋から約2m程度下部の躯体接合部にずれが生じ地下水が漏水していたが、汚水は流下しており機能上に問題はないようであった（写真-9・31）。その近傍のマンホール1箇所が路面から相対的に約10cm程度突出していた（写真-9・32）。突出したマンホール周辺の路面や地盤では、マンホールの突出に伴う起伏等の変状は特に見られなかった（写真-9・33）。

写真-9・31 マンホール内躯体接合部からの漏水

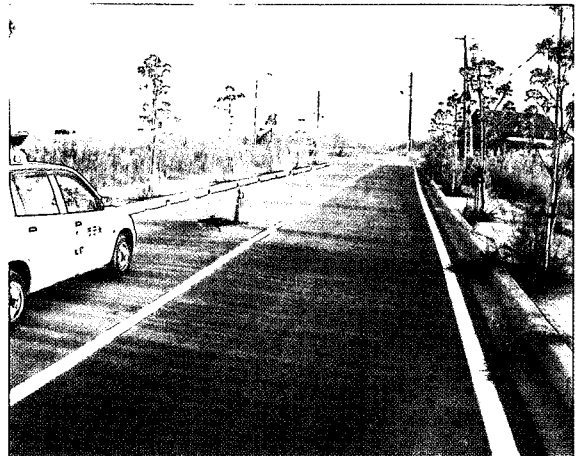
写真-9・33 突出したマンホール近傍の道路の状況
