土木研究所資料第3803号

## 高潮災害に関する研究

平成13年3月

国土交通省土木研究所  
河川部海岸研究室

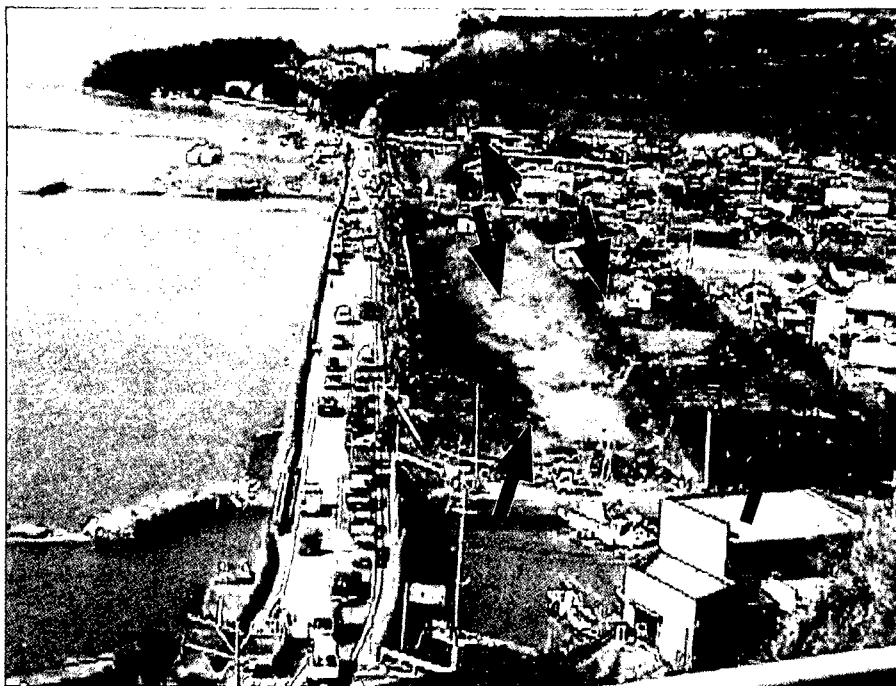
写真－2. 1 は松合地区の全景を示している。松合地区では、地区内の船溜から海水が流入したため、船溜の護岸では写真－2. 2 のように越流により洗掘が生じた。また、船溜の護岸より天端が高い海岸堤防については、写真－2. 3 のように一部で越流が生じた。越流箇所では、写真－2. 4 のように裏のりが浸食された。浸水した住宅地では、浸水により写真－2. 5 のように道路に泥が堆積したり、写真－2. 6 のように家屋が破損したり自動車が流されるなどの被害が出た。松合地区の西側では、写真－2. 7～8 のように道路沿いの護岸が被災した。

写真－２．１ 松合地区の全景（矢印は海水の浸入方向）

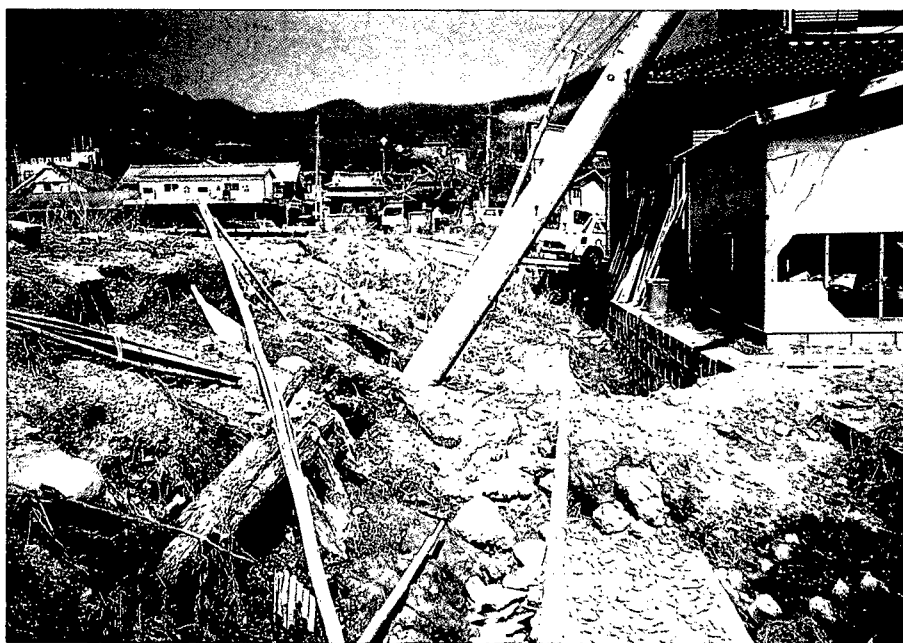
写真－２．２ 船溜からの越流痕跡（仲西船溜）

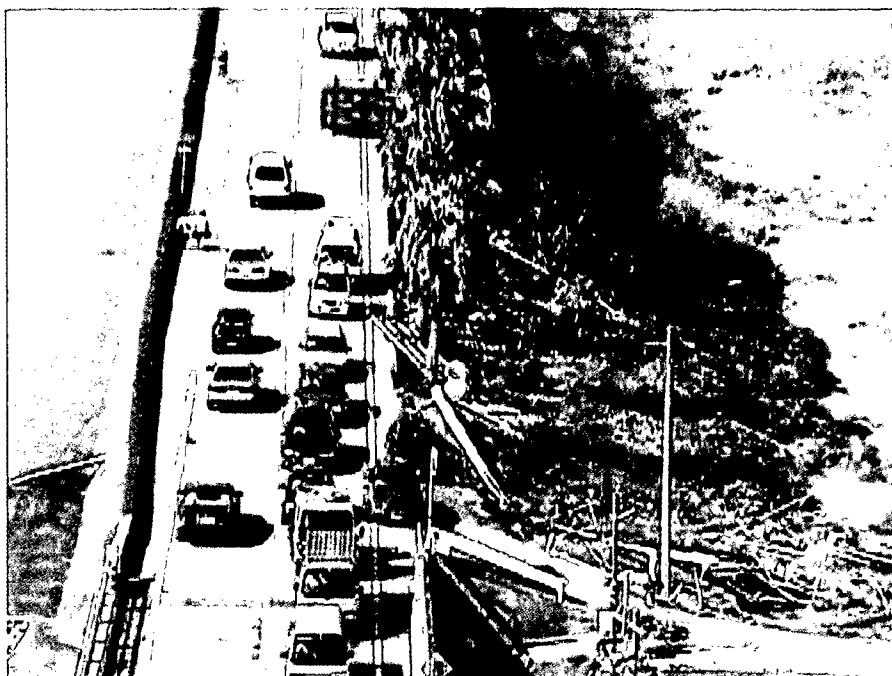
写真－ 2 . 3 松合地区の海岸堤防の越流痕跡

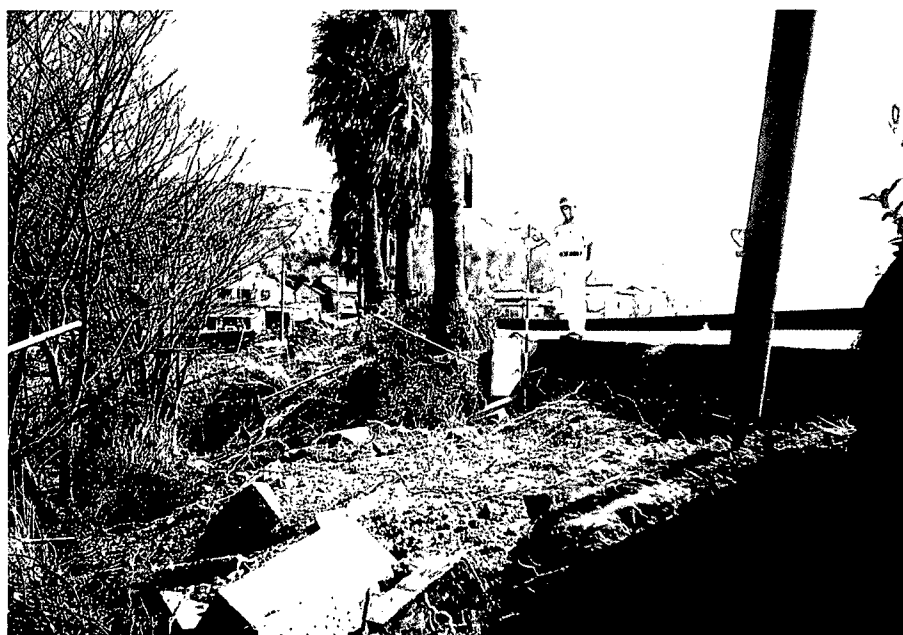
写真－ 2 . 4 松合地区の海岸堤防の裏のりの洗掘

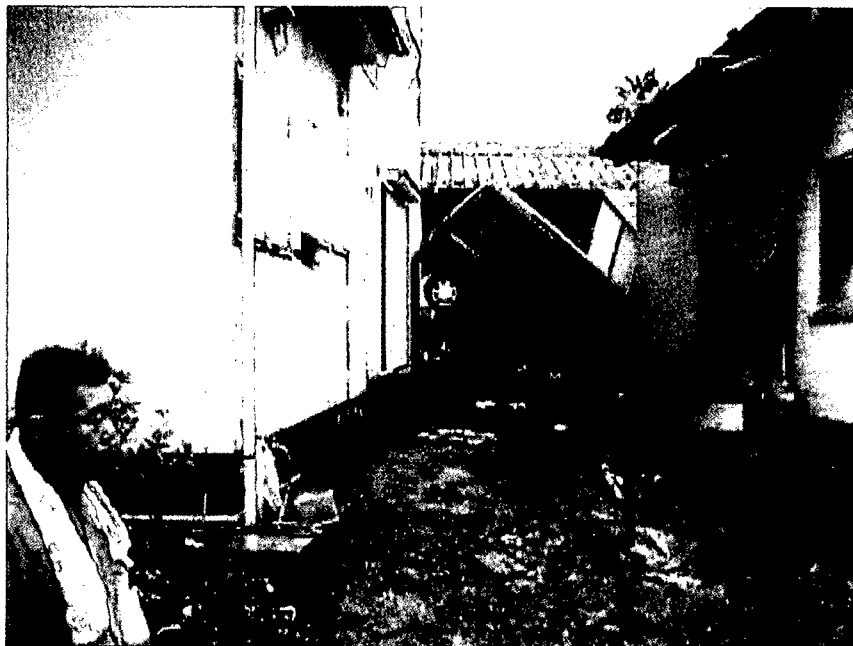
写真－2. 6 松合地区での家屋被害

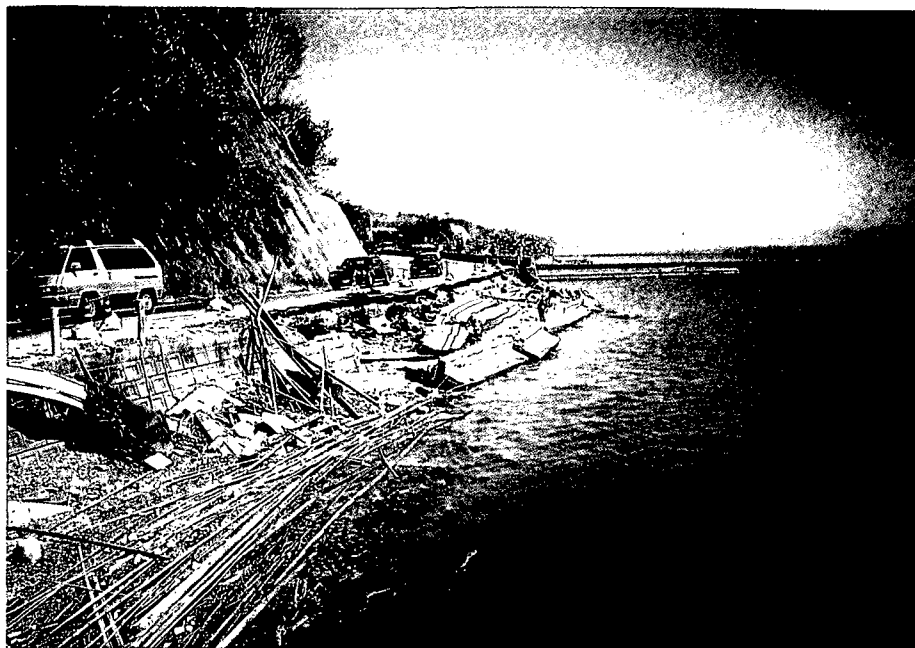
写真－２．７ 松合地区の護岸の被災

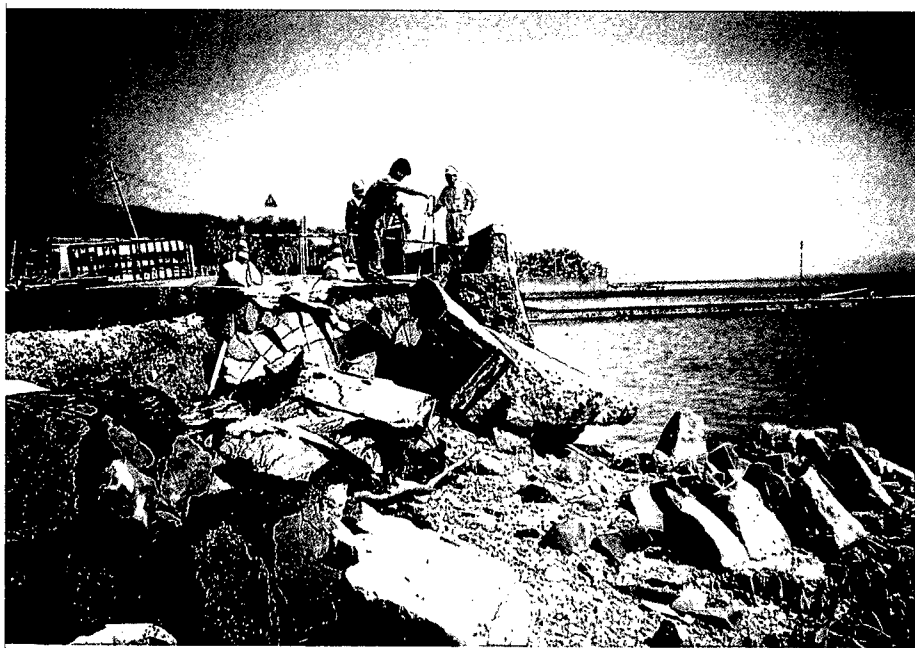
写真－２．８ 被災した松合地区の護岸の状況

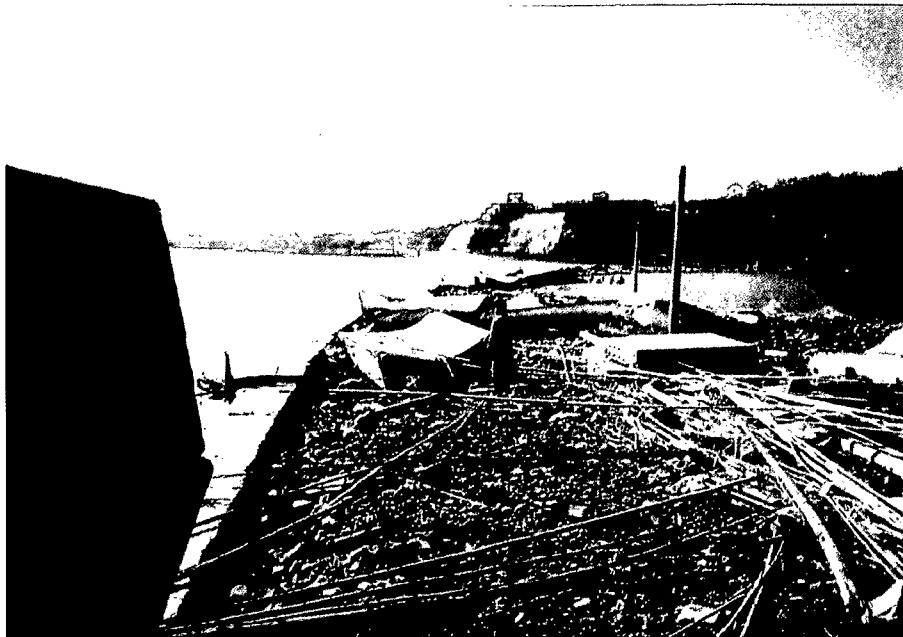
写真－2. 9～10 は、手場海岸での海岸構造物の被災状況を示している。手場海岸には、入江の開口部に潮止堤、奥に海岸堤防が設置されていた。写真－2. 9 のように、潮止堤は打ち継ぎ目で切断されて岸向きに倒壊しており、さらに入江の西半分では岸向きに倒れたコンクリート塊が沖向きに移動していた。倒壊時の主たる外力は波浪、高潮位、および潮位上昇時に生じる岸向きの流れと考えられるが、強風域の移動により発達する湾固有の長周期振動が影響していた可能性も否定できない。また、入江の奥の海岸堤防は、写真－2. 10 のように表のり被覆工がずり落ちている。

写真－２． ９ 手場海岸の潮止堤の倒壊

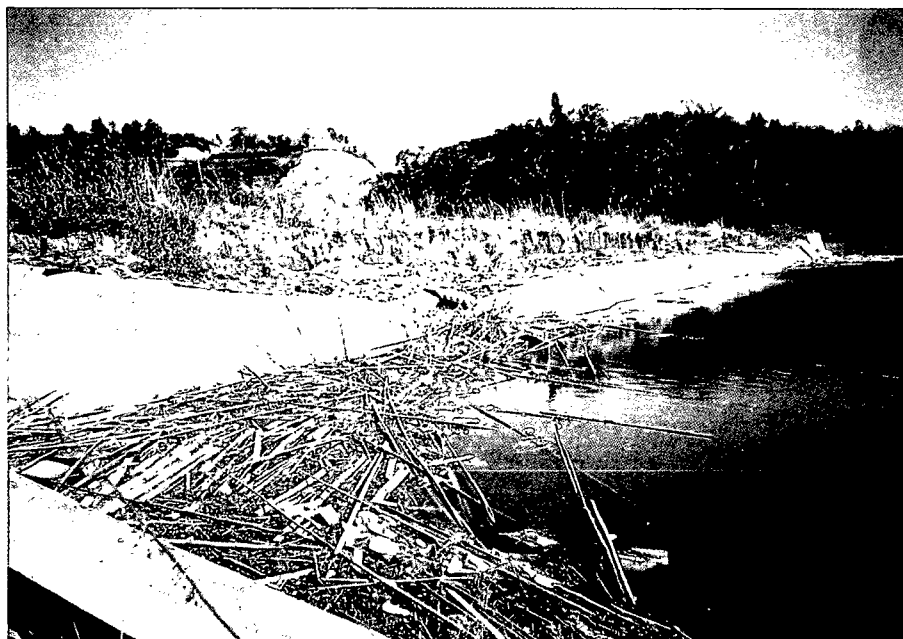
写真－２． １０ 手場海岸の護岸の被災

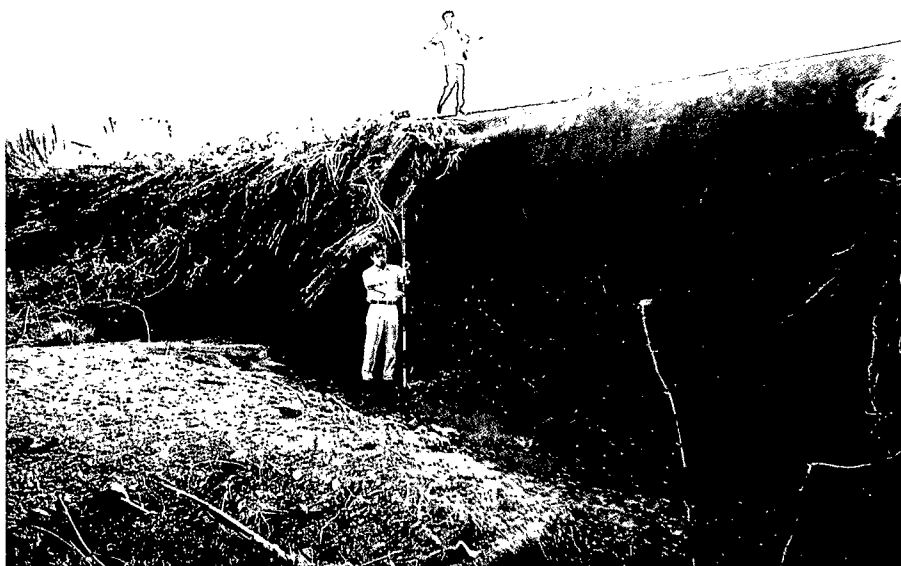
裏のりがコンクリート被覆されていない堤防上を海水が越流した箇所では、写真－2. 11 に示す氷川河口右岸の堤防のように裏のりの洗掘が随所で見られた。また、写真－2. 12 のように、裏のりを被覆していたアスファルトマットが越流により流出し、堤体材料が流出した箇所も見られた。これらのことから、裏のり被覆工の強度の照査の必要性が認められる。

写真－２．１１ 氷川河口右岸の堤防裏のりの洗掘

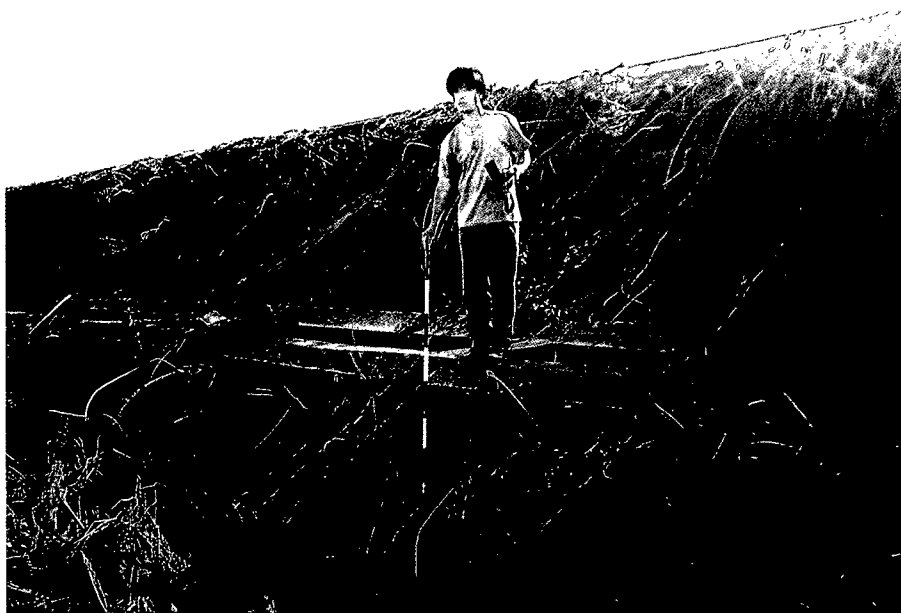
写真－２．１２ 不知火海岸の裏のり被覆工の被災

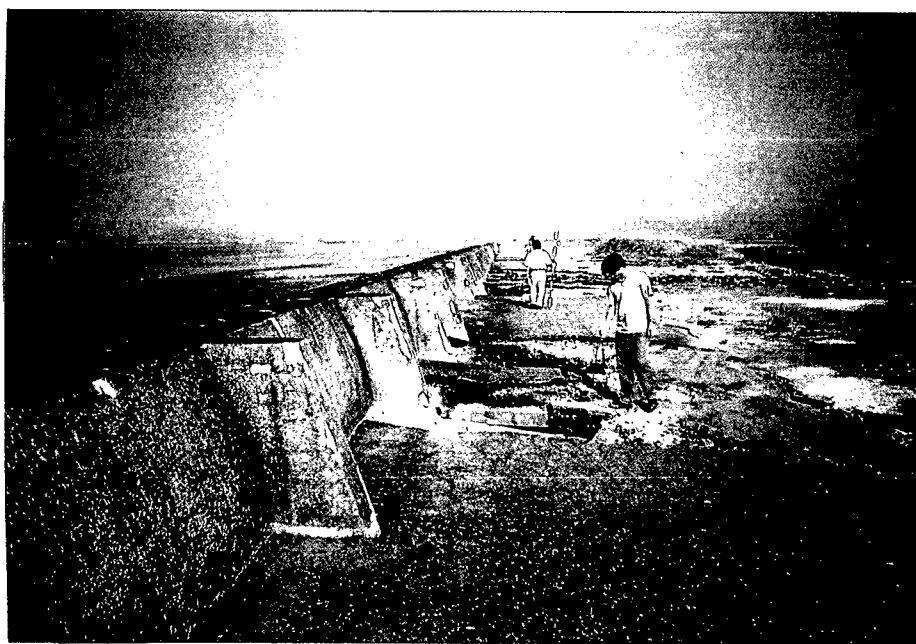
写真－2. 13 は八代海に突き出た不知火干拓の前面堤の天端工の被災状況を示している。ここでは、表のり被覆工への波力の作用が水平方向の力となって天端工に作用するとともに、越波によって海水が天端工を叩きつけたことにより、天端工に亀裂が入ったものと考えられる。また、写真－2. 14 のように、不知火干拓の北側でも、越波により天端が被災している。

写真－２． １ ４ 洗掘された不知火干拓の天端

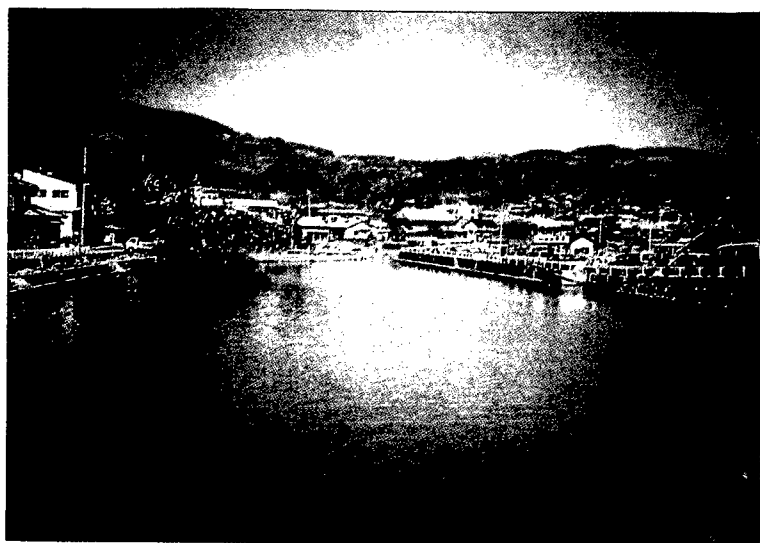
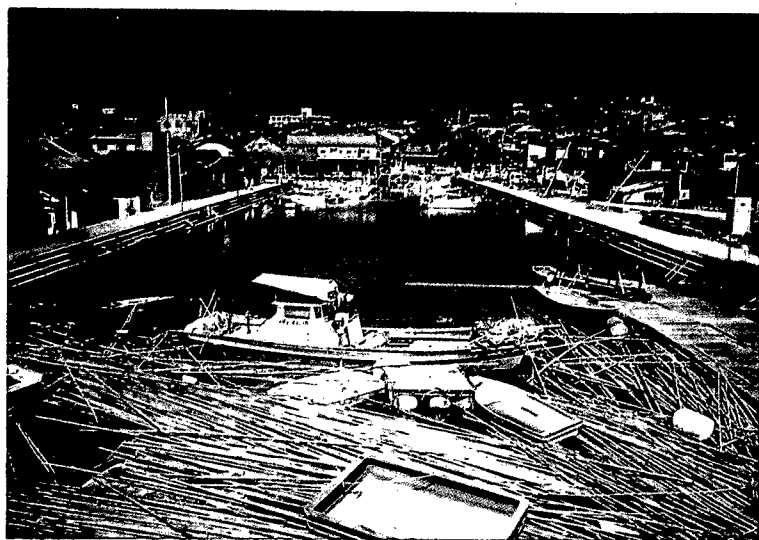
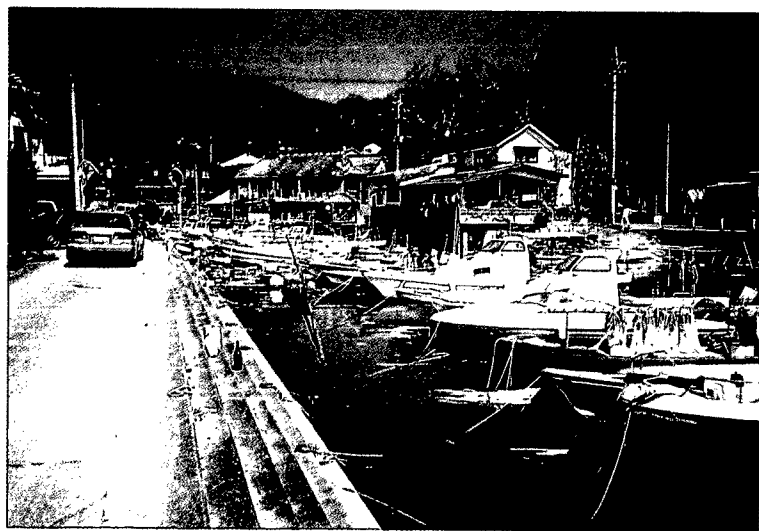
写真-2. 1のように、松合地区には国道266号との兼用施設である海岸堤防（天端高T.P. +4.8m）が整備されていたが、写真-3. 1に示された地区内に3箇所ある船溜の護岸は、波浪の影響を直接受けないことを考慮して天端高T.P.+3.2mで設計されていた。また、図-3. 1のように、船溜周辺の宅地は地盤高がT.P. +1.0m程度とさらに低かった。このため、海岸堤防を越えて海水が流入することはほとんどなかったものの、9月24日午前5時50分頃より船溜から海水が侵入し始め、船溜周辺の家屋では氾濫開始から5～10分間で軒上まで冠水した。船溜周囲の護岸は、越流により裏のりが洗掘されたものの、アスファルトで被覆された天端はほとんど被害がなかった。

写真－ 3 . 1 松合地区の船溜（上：和田船溜，中：仲西船溜，  
下：山須船溜）
