### コンクリート橋のライフサイクルコスト に関する調査研究

—コンクリート橋の損傷状況と維持管理費の実態調査—

平成13年3月

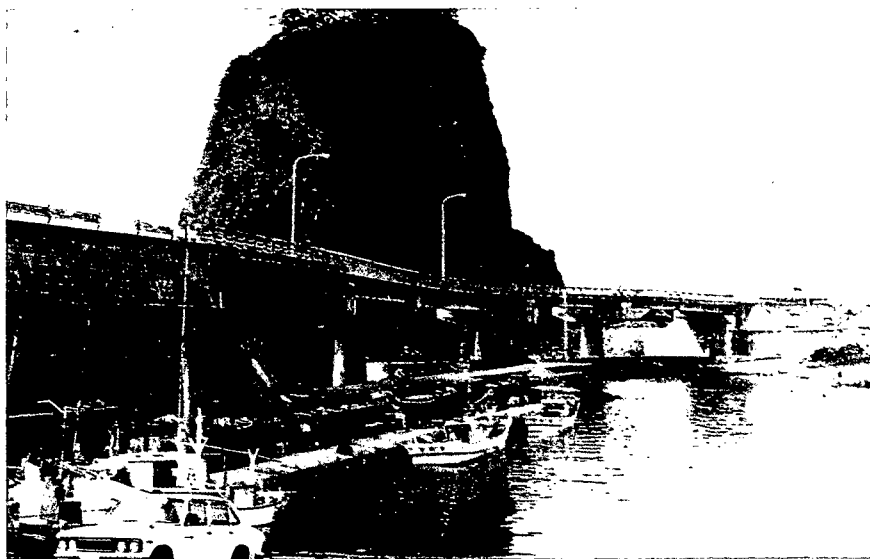
②主桁の損傷  
(S55. 6月)

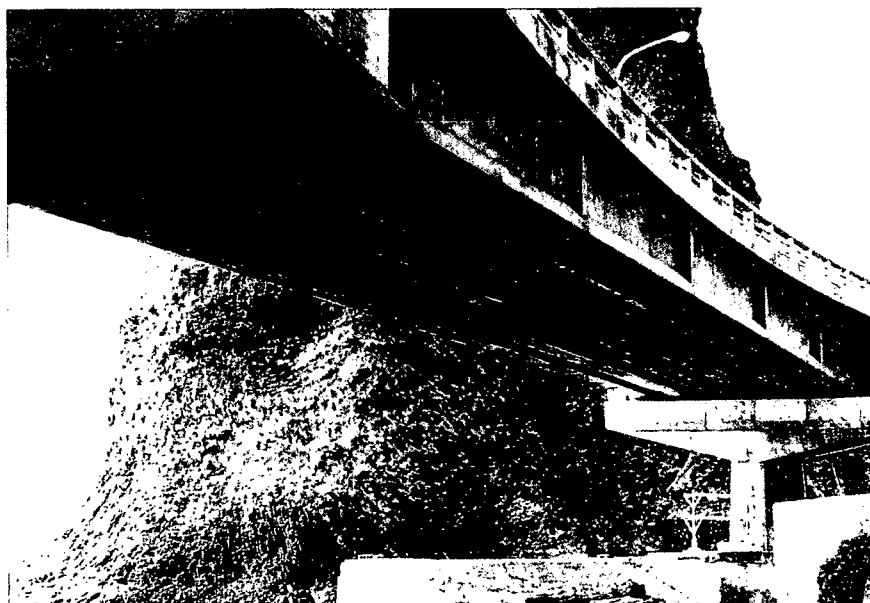
③主桁の損傷  
(S55. 6月)

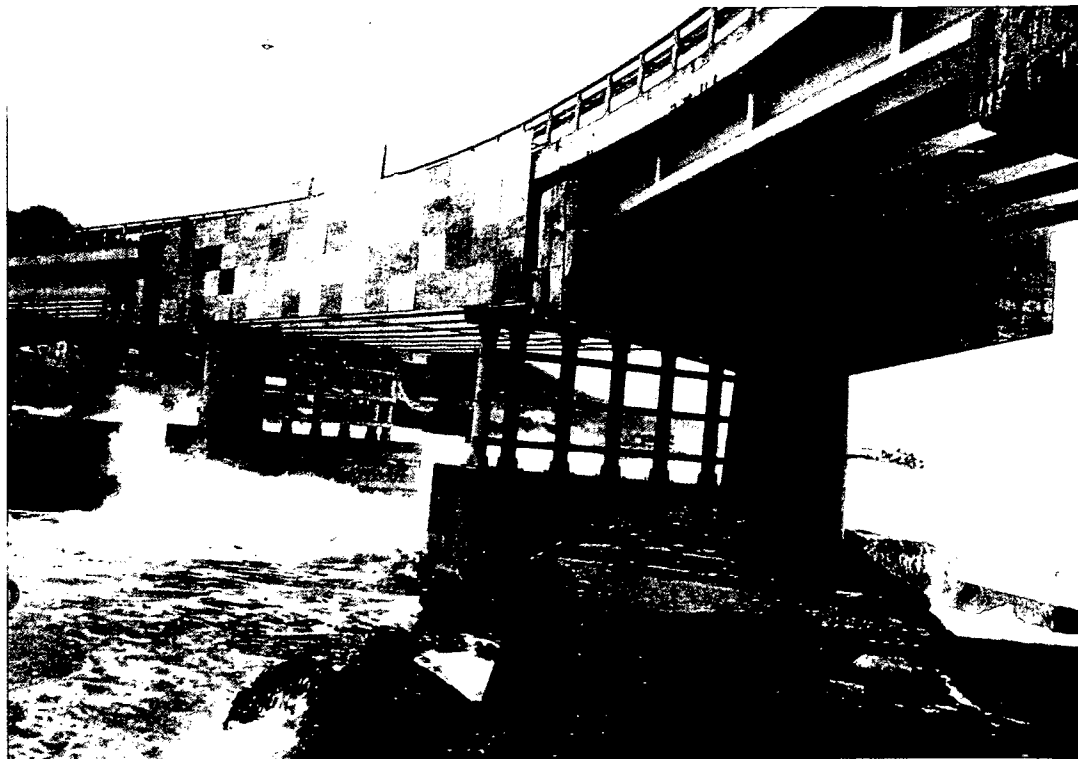
⑤主桁のPC鋼線破断  
(H3. 7月)

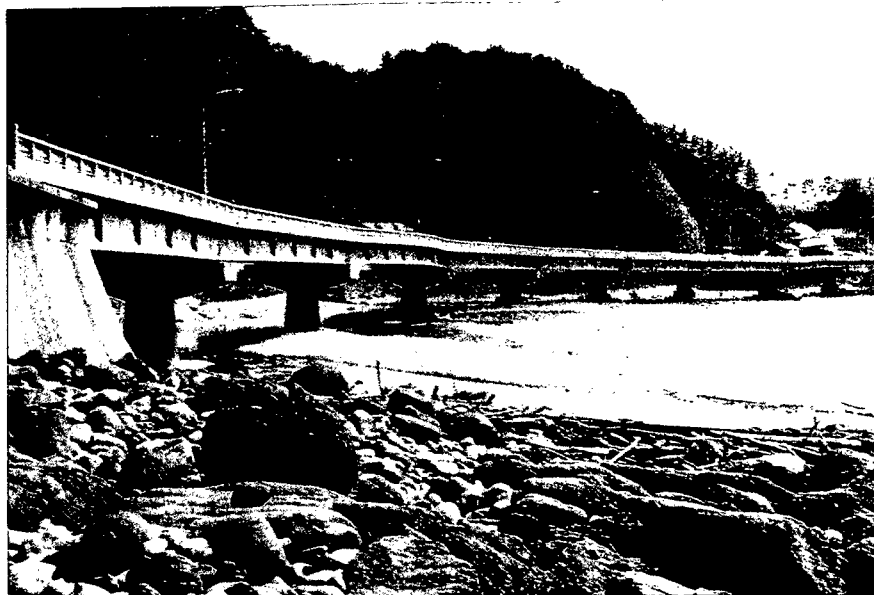
②主桁の損傷  
(H2. 1月)

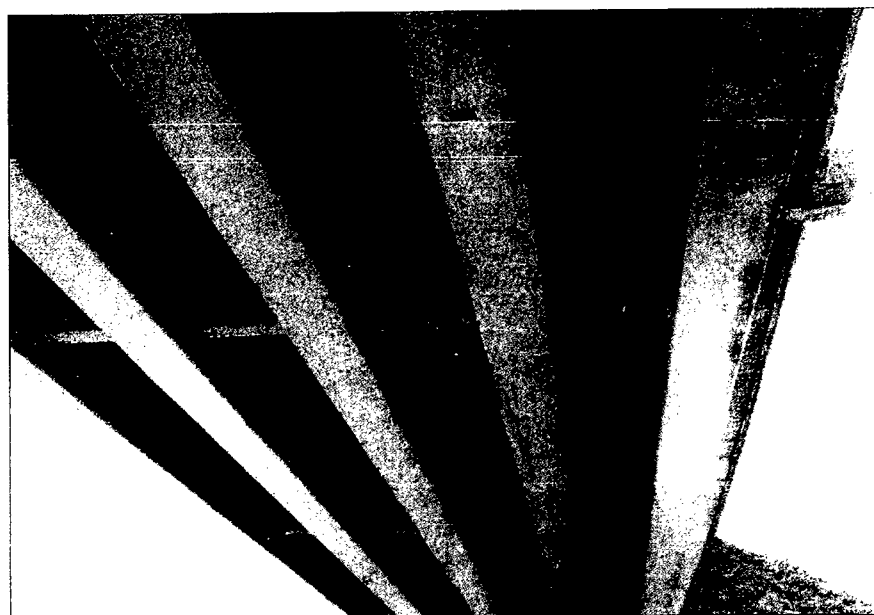
③主桁の損傷  
(H3. 10月)

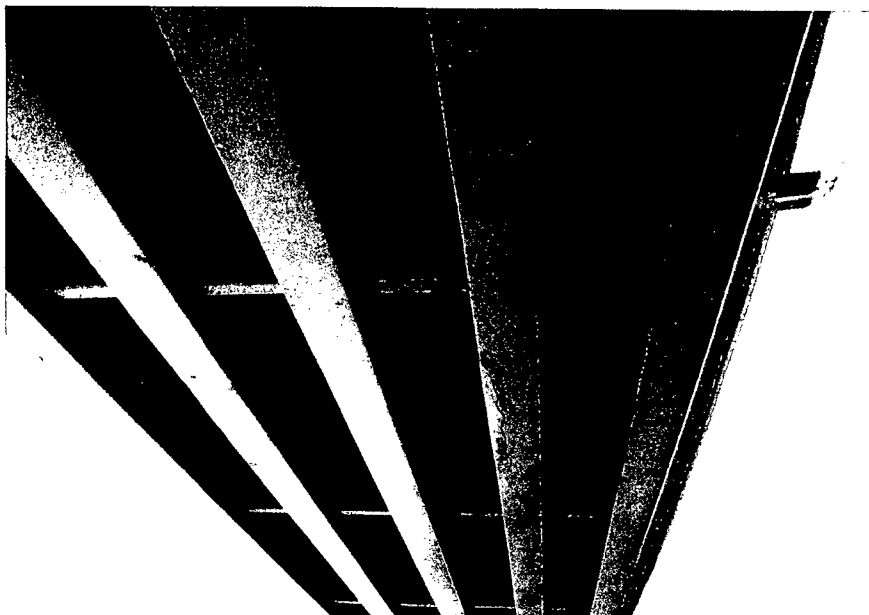
⑤主桁のひび割れ損傷  
(H3. 10月)

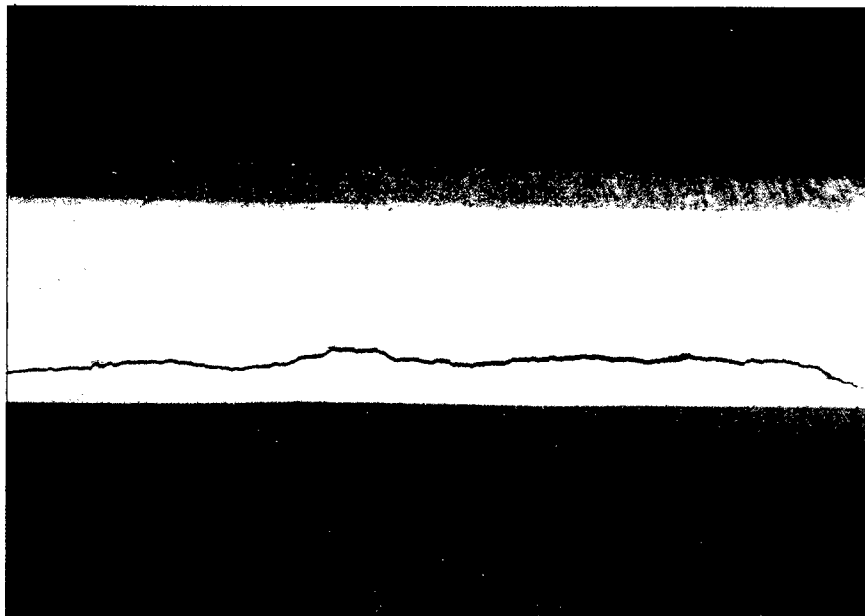
⑥主桁のひび割れ損傷  
(H6. 1月)

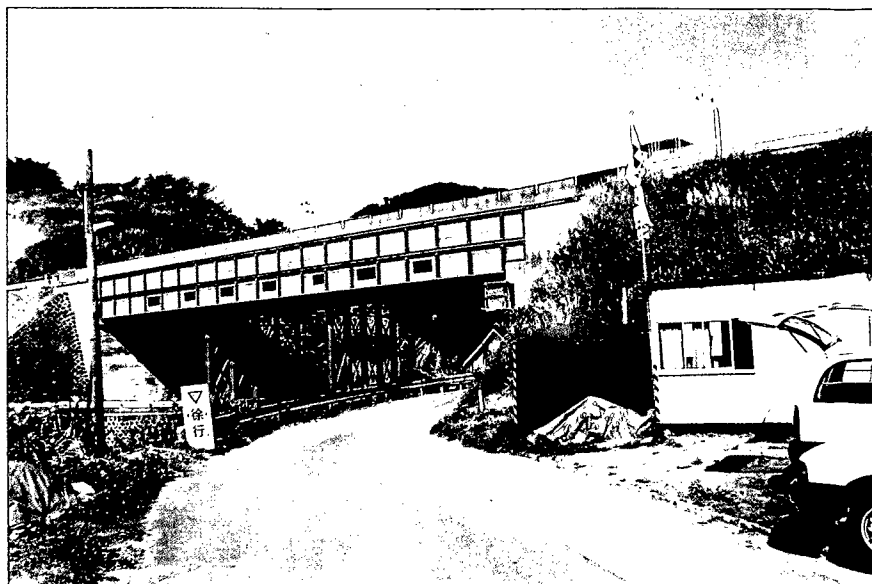
②主桁の損傷  
G4桁ひび割れ

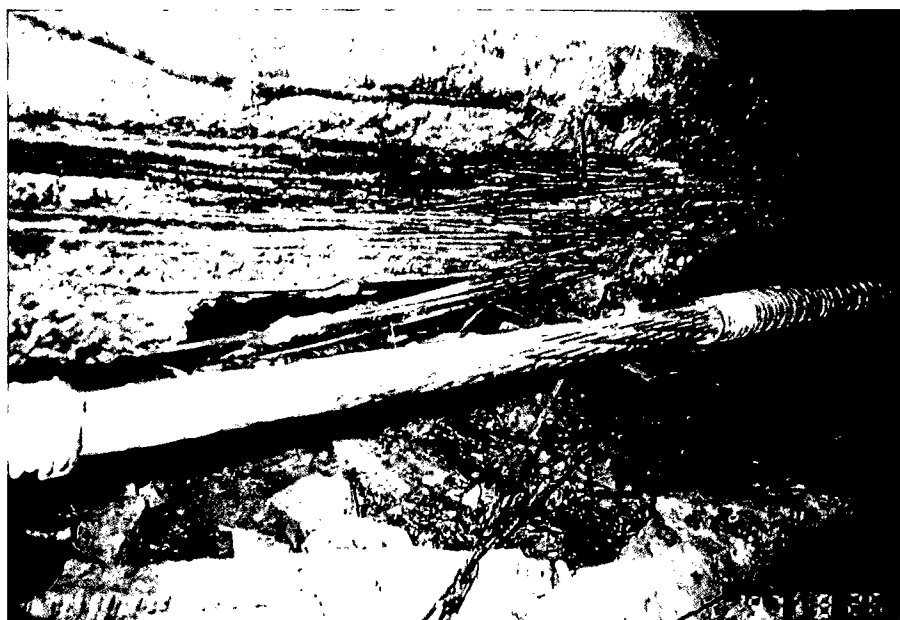
- ⑤主桁の損傷  
G5桁PC鋼線破断

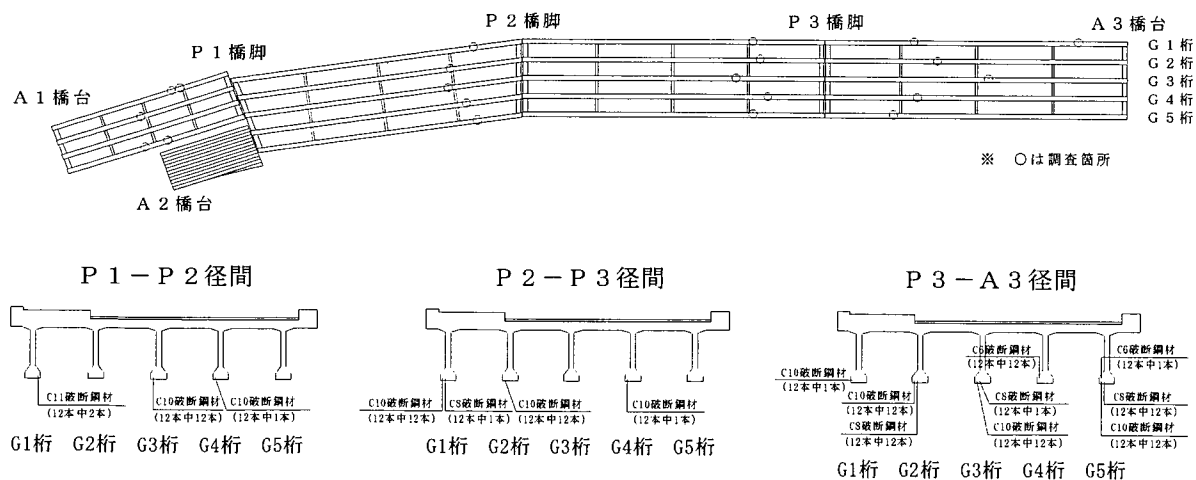
図-3.1.2.5 PCケーブル素線破断状況調査箇所図

PCケーブル破断調査箇所を図-3.1.2.5 に示す。A1－P1 径間はコンクリートの剥離はあったが、PCケーブル破断までには至っていなかった。他の径間は少なからずPCケーブルの破断が見られた。PCケーブルの破断状況が激しかったのは、P3－A3 径間のG2、G5 桁であり、11 ケーブル中 2 ケーブルの鋼材が完全に破断していた。

また、PCケーブル破断による耐荷力不足を補うための補強工法としては、外ケーブルによるプレストレス導入工法・炭素繊維シート張付工法・鋼板接着工法等が考えられるが、当橋梁の長寿命化を考える上でPC構造物である特性を活かすとともに、将来の耐荷力アップが比較的容易にでき、かつ経済的で施工性に優れたPC外ケーブル方式による工法を採用した。
