## 土 木 研 究 所 資 料

ゲート設備の設備設計のための防食性能試験  
— 河川環境における暴露試験結果 —

平成14年3月

独立行政法人土木研究所  
技術推進本部先端技術チーム

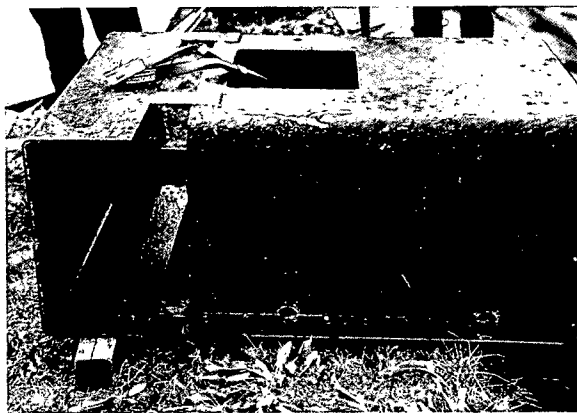
写真-3.8 水中部メイン試験体 (SUS316) 中間調査 引き上げ時の状態 (272 日暴露後)

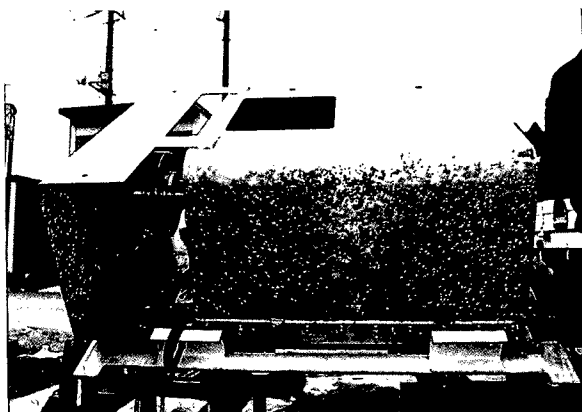
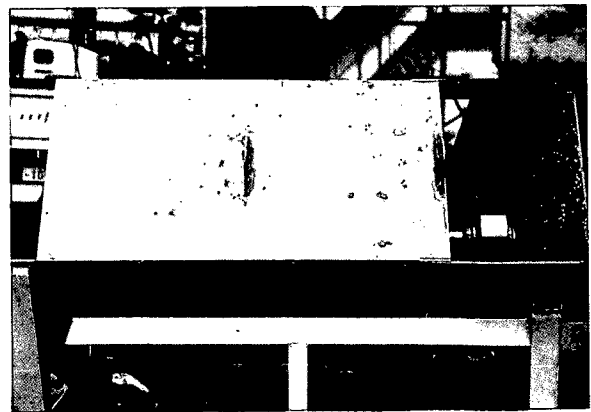
写真-3.9 水中部メイン試験体 (SUS316) 中間調査 洗浄後の状態 (272 日暴露後)

た。シェル構造内部の砂礫堆積箇所において、鋼材に変色\*が見られた。また、ローラと皿ばねのすき間部から錆汁状の物質が採取できた。ローラ部の分解が困難なため、詳細な目視調査は実施できなかったが、採取した物質のEDX分析からFeが検出されている。ローラ部に何らかの腐食が発生していると考ええる。EDX分析の結果を図-3.3に示す。

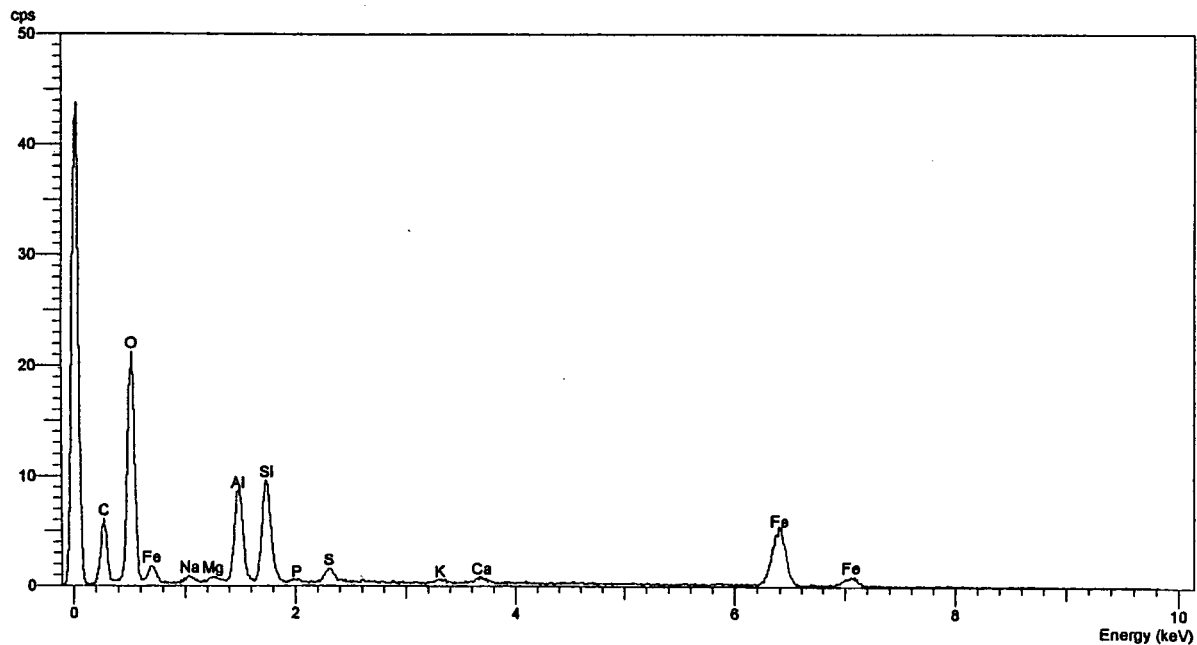
図-3.3 水中部メイン試験体のローラ部すき間の腐食生成物のEDX分析結果

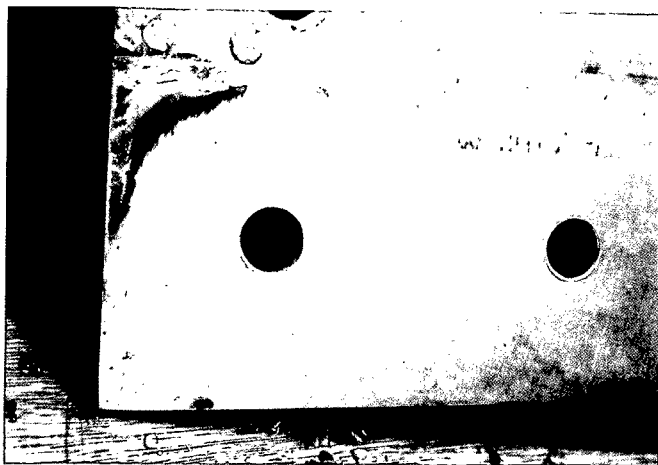
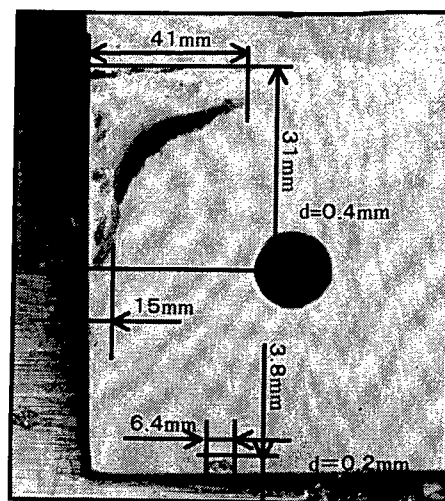
水中部サブ試験体についても、メイン試験体と同様に、試験体を洗浄後、各部を分解して目視調査を行った。調査結果の概要を表-3.7に示す。各試験体(SUS316,SUS304)ともに、貝類は、部分的に除去を行ったが、付着箇所につき間腐食等が観察されなかったため、貝類は除去していない。サブ試験体(SU316)は、試験体表面に発錆があり、鋼板の片面溶接部非開先側にすき間腐食が発生していた。一方、サブ試験体(SUS304)は、試験体表面の発錆に加えて、鋼板の片面溶接部非開先側にすき間腐食の著しい箇所があり、錆瘤が観察された。この錆瘤の一部を採取して、EDX分析とXRD分析を行って物質同定を行った。その結果を図-3.4と図-3.5に示す。XRD分析の結果、 $\text{Fe}_3\text{O}_4$ 、 $\text{FeCr}_2\text{O}_4$ (鉄酸化物と鉄クロム酸化物)が同定された。また、水密部のスキンプレート側に著しいすき間腐食が発生していた。すき間腐食の状況を写真-3.18に示す。

写真-3.18 水中部サブ試験体 (SUS304) の水密部に発生したすき間腐食 (272 日暴露後)

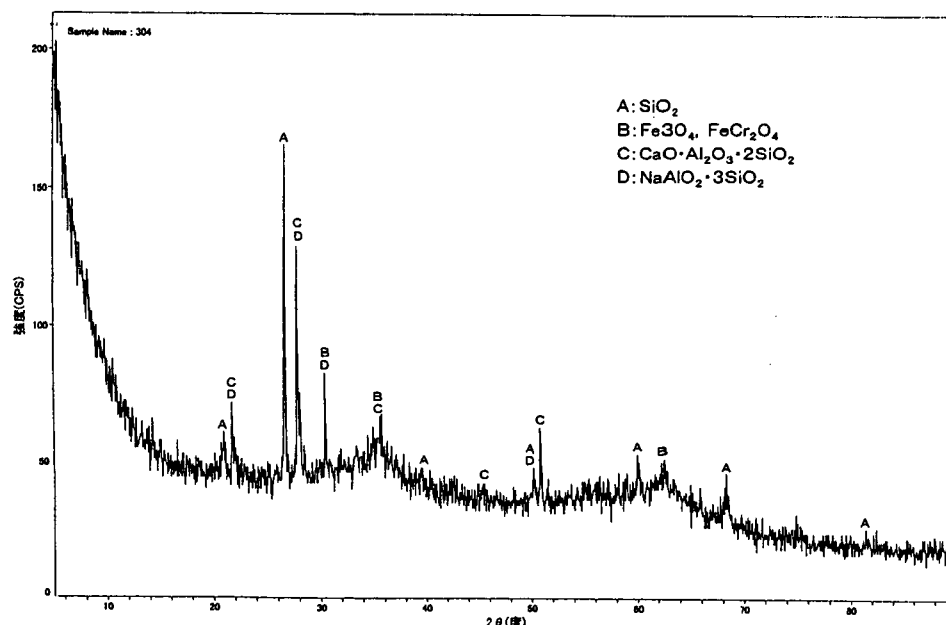
図-3.5 水中部サブ試験体 (SUS304) の溶接部非開先側に発生した錆の XRD 分析結果

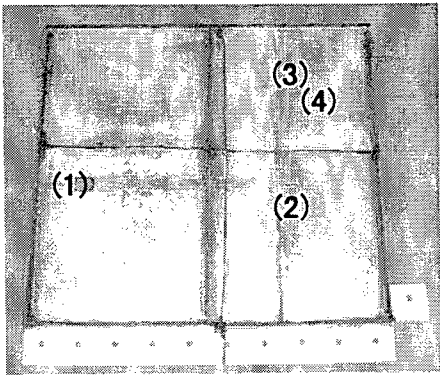
扉体は、スキンプレーートの溶接部未溶着箇所すき間腐食が発生していた。調査箇所を写真-3.19に、各部の外観観察とマクロ組織観察の結果を写真-3.24から写真-3.31に示す。すき間腐食はすき間間隔の狭いものから順に多くなっている。シェル構造内部の砂礫堆積箇所の鋼材の変色は、中間調査時と比較して殆ど変化がなかった。

写真-3.19 水中部メイン試験体 (SUS316)  
未溶着部調査箇所

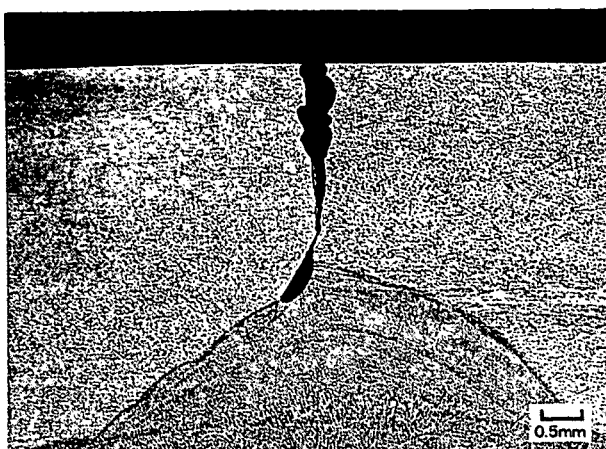
写真-3.25 水中部メイン試験体 (SUS316)  
最終調査 スキンプレート・未溶  
着部 (1) の断面金属組織

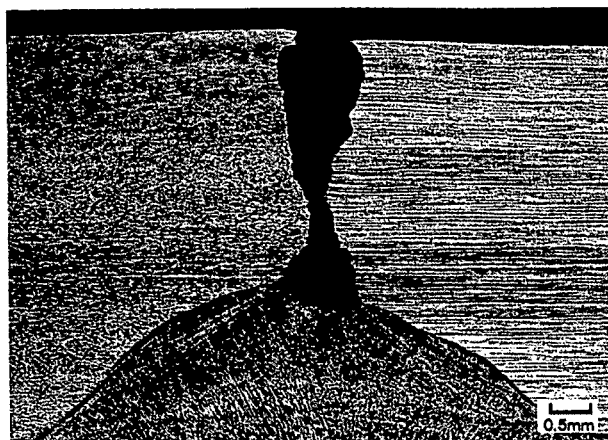
写真-3.27 水中部メイン試験体 (SUS316)  
最終調査 スキンプレート・未溶  
着部 (2) の断面金属組織

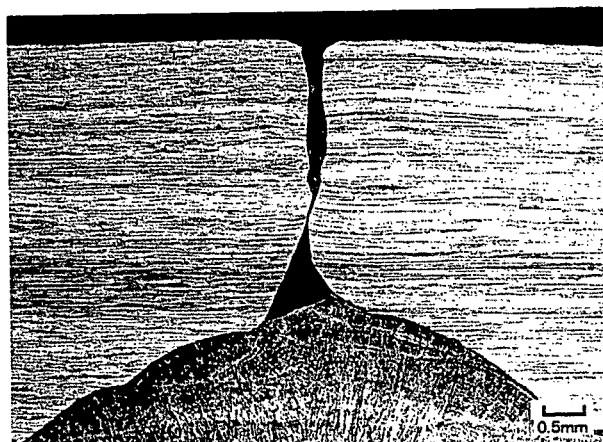
写真-3.29 水中部メイン試験体 (SUS316)  
最終調査 スキンプレート・未溶  
着部 (3) の断面金属組織

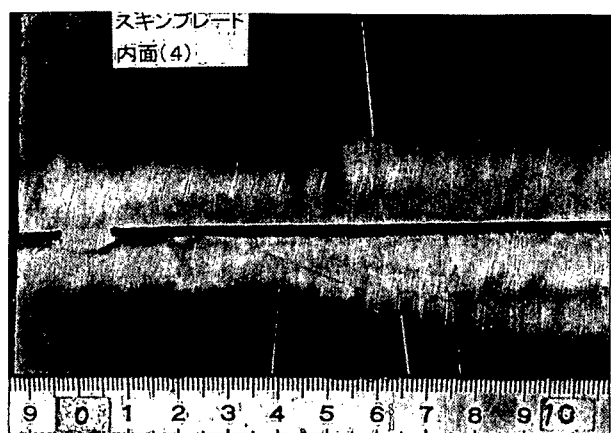
写真-3.30 水中部メイン試験体 (SUS316)  
最終調査 スキンプレート・未溶  
着部 (4) のすき間腐食の概観

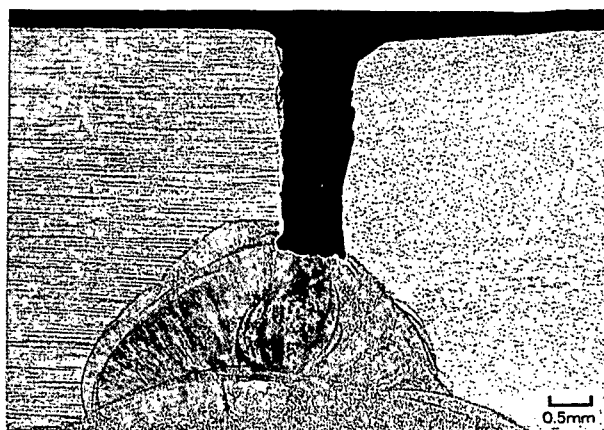
写真-3.31 水中部メイン試験体 (SUS316)  
最終調査 スキンプレート・未溶  
着部 (4) の断面金属組織

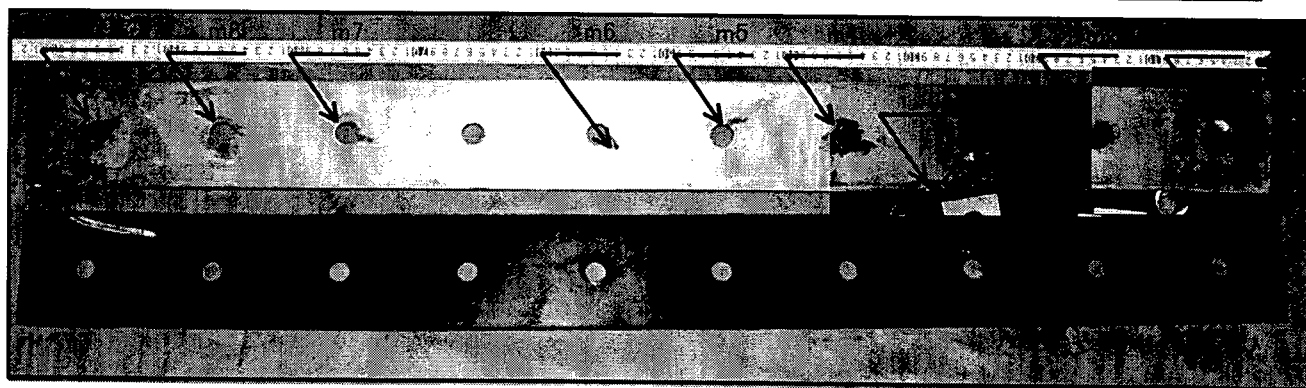
水密部は、扉体側ではボルトとのすき間部で発錆がみられる程度で比較的清浄な状態であったが、水密ゴム押え板側は、ボルト穴 10 箇所のうち 9 箇所の内面ですき間腐食が発生していた。各すき間腐食箇所の腐食面積と腐食量を 3 次元形状測定装置（ローランド製 PIX-30）を用いて測定した。測定結果を表-3.9 に示す。

写真-3.32 水中部メイン試験体 (SUS316) 最終調査 水密ゴム押え板内面の腐食箇所

各試験体の水密部は、最終調査時にすき間腐食が発生している。水密部は、中間調査時に分解調査を行っているため、腐食発生条件は、中間調査時に初期状態に戻っている。中間調査後の再組立時に水密ゴムの変形等もなかったことから、再組立の精度等による影響も少ないと考える。すき間腐食が河川水の浸入した箇所に発生していることから、暴露による水密ゴムの劣化等により河川水が浸入して、すき間腐食が発生したと推察する。すき間腐食発生までの時間は、水密ゴムの劣化等に伴う河川水の浸入開始時期を特定することが重要であると考えが、本実験では河川水の浸入時期が不明なため、暴露開始時から経過時間をすき間腐食発生までの時間と評価することとする。

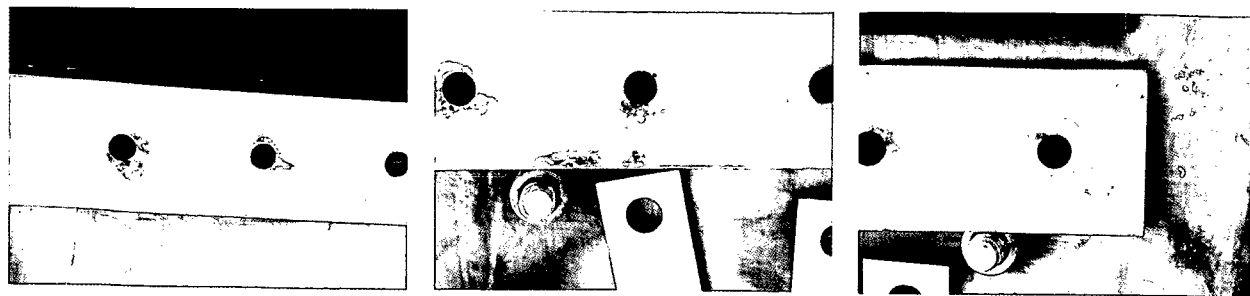
写真-3.33 水中部メイン試験体 (SUS316) 最終調査 水密ゴム押え板内面の腐食例

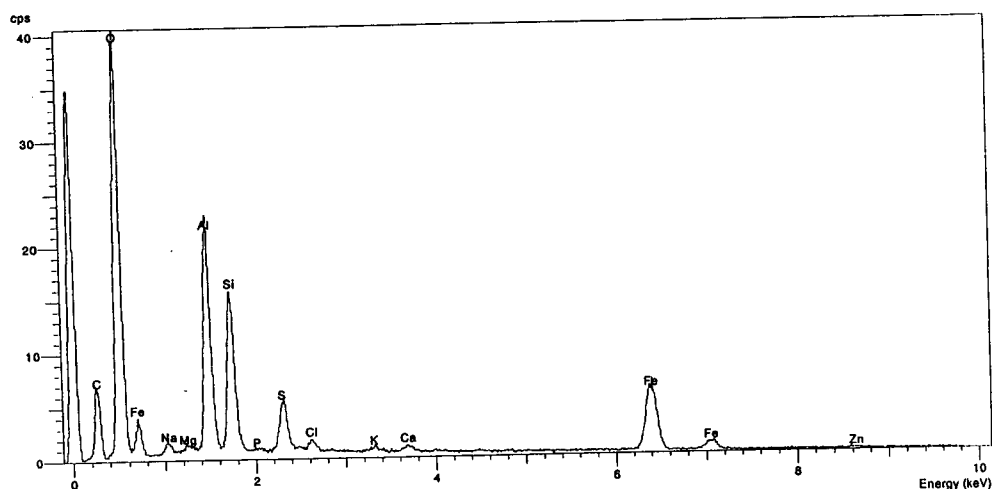
図-3.6 水中部メイン試験体 (SUS316) のローラ部すき間の腐食生成物の EDX 分析結果 (503 日暴露後)

EDX 分析の結果、亜鉛が検出されている。

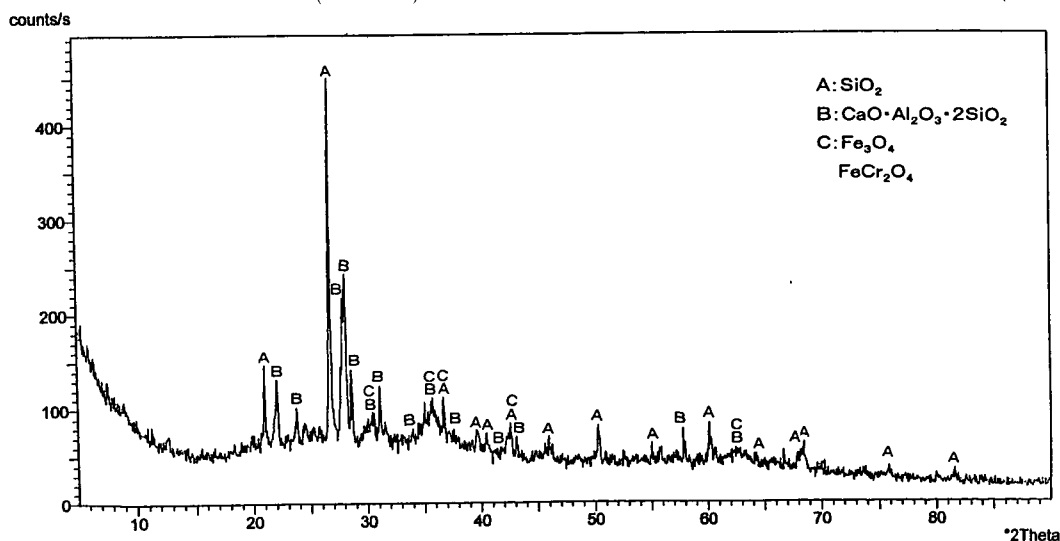
図-3.7 水中部メイン試験体 (SUS316) のローラ部すき間の腐食生成物の XRD 分析結果 (503 日暴露後)

また、XRD 分析の結果、腐食生成物の主成分は、土砂の成分であるアルミニウム、ケイ素、カルシウム等の酸化物と  $\text{Fe}_3\text{O}_4$ 、 $\text{FeCr}_2\text{O}_4$  (鉄酸化物と鉄クロム酸化物) が計測されている。組成分析においても、鉄、亜鉛が多く含まれている。軸受部の EPMA 分析の結果を写真-3.36 に示す。端部で脱亜鉛がみられ、EDX 分析の結果と対応する結果が示されている。

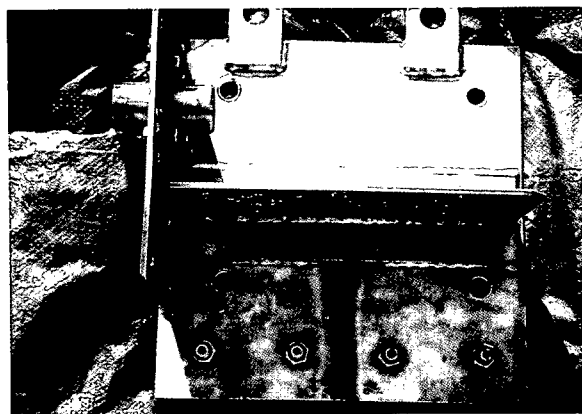
水中部サブ試験体について、メイン試験体と同様に、試験体を洗浄した後に各部を分解して調査を行った。調査結果の概要を表-3.11に示す。サブ試験体(SUS316)、サブ試験体(SUS304)ともに、中間調査時と比較して藻類や貝類等の付着物は少なかったが、発錆は一層著しくなっていた。片面溶接部非開先側のすき間腐食は、サブ試験体(SUS316)、サブ試験体(SUS304)ともに中間調査時と比較して顕著な進展はなかった。サブ試験体(SUS304)にあった錆瘤もなくなっていた。一方、サブ試験体(SUS316)、サブ試験体(SUS304)ともに、水密部端部から20mm程度の範囲で鋼材と水密ゴムの間に河川水が浸入しており、その部分にすき間腐食が発生していた。サブ試験体(SUS316)は、水密ゴム押え板の内面にすき間腐食が発生していた。サブ試験体(SUS304)は、水密部のスキンプレート側で、中間調査時に観察されたすき間腐食と別の箇所新たなすき間腐食が発生していた。また、水密ゴム押え板の内面にもすき間腐食が発生していた。各すき間腐食の腐食面積と腐食量を表-3.12に示す。測定は、メイン試験体と同様に3次元計測装置(ローランド製PIX-30)で行った。

写真-3.40 水中部サブ試験体 (SUS304) 最終  
調査 分解・洗浄後の状態  
(503 日暴露後)

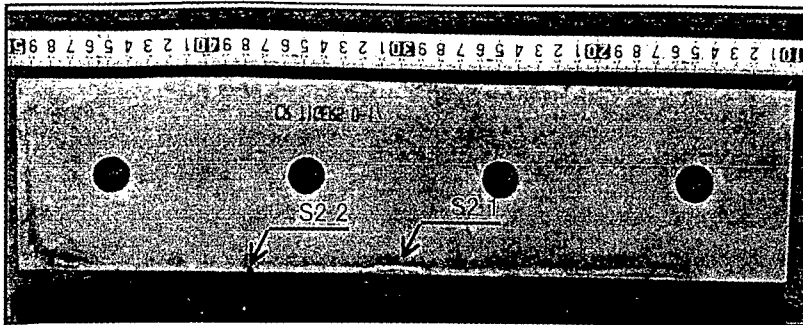
写真-3.41 水中部サブ試験体 (SUS316) 水密部  
腐食箇所 (水密ゴム押え板内面)

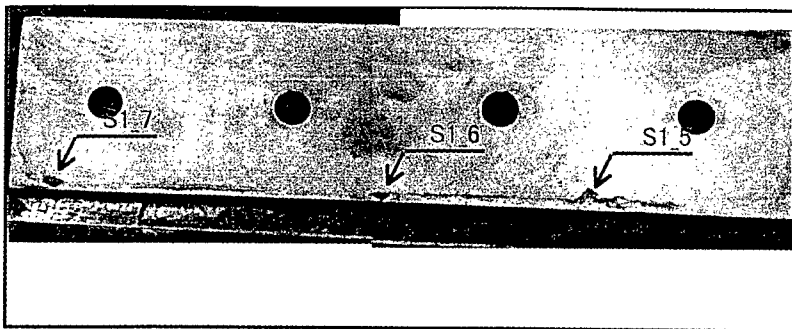
写真-3.42 水中部サブ試験体 (SUS304) 水密部  
腐食箇所 (水密ゴム押え板内面)

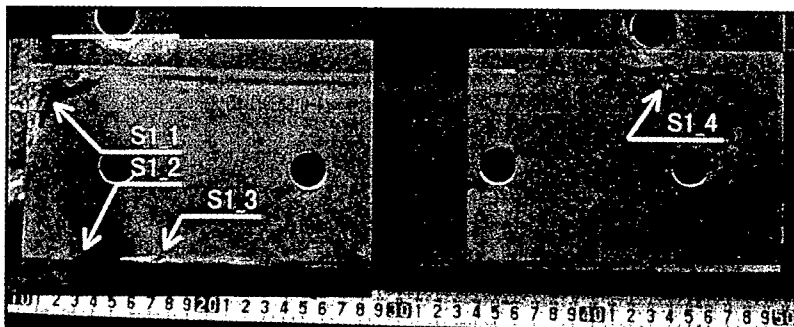
写真-3.43 水中部サブ試験体 (SUS304) 水密部  
腐食箇所 (スキンプレート側)

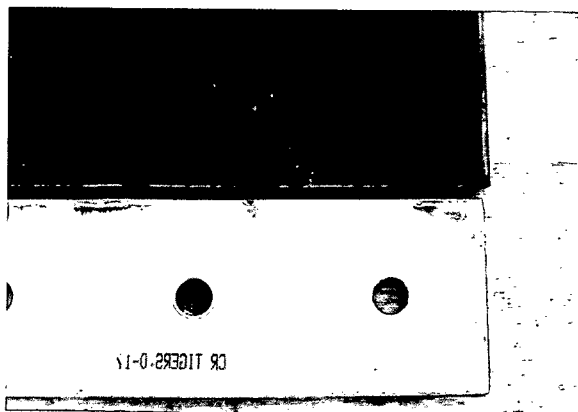
写真-3.44 水中部サブ試験体 (SUS316) に発生  
したすき間腐食 (503 日暴露後)

終調査時に片面溶接部非開先側ですき間腐食が発生している。このすき間腐食は、中間調査時においても観察されており、外観上の顕著な変化はないが、試験体内部で進展していた可能性がある。また、すき間腐食の外観は、水中部メイン試験体 (SUS316) と類似している。

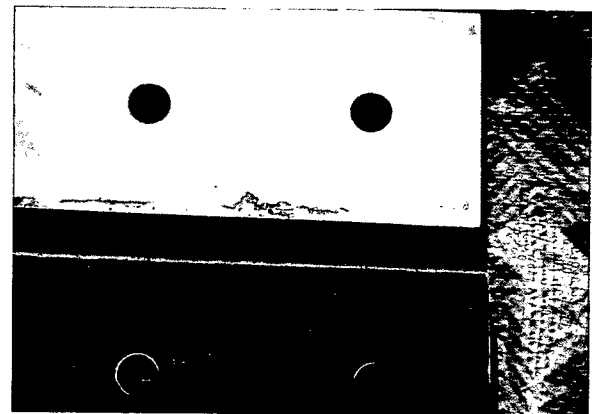
写真-3.45 水中部サブ試験体 (SUS304) に発生  
したすき間腐食 (503 日暴露後)
