土木研究所資料第 4014 号

## 道路橋橋台およびその基礎の 地震被災事例

独立行政法人土木研究所  
構造物研究グループ基礎チーム

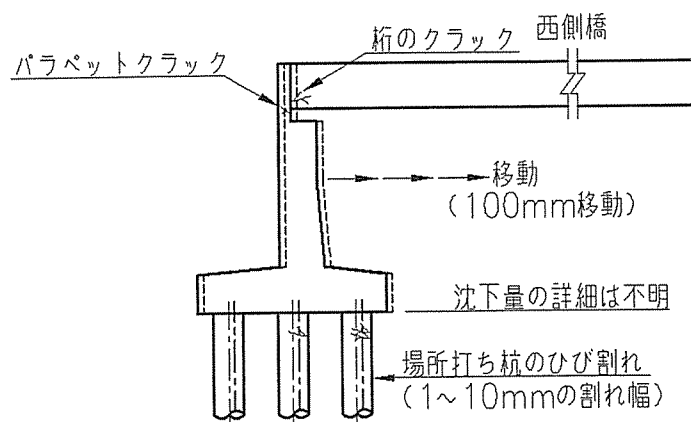
図-3 御影大橋西側橋の被災状況 <sup>11)</sup>

続いて、被災の甚大であった橋台の例を挙げる。兵庫県南部地震で被災した御影大橋西側橋<sup>11)</sup>は、橋長 31.8 m の PC 単純ポステン橋である。フーチング下面以深に液状化層が存在し、図-3 に示すように地盤の水平抵抗が減少して橋台の水平移動が生じたものと考えられる。

しかし、兵庫県南部地震で被災した御影大橋西側橋(ランク 4:  $H_E = 6.8$  m)や中州橋(ランク 3:  $H_E = 2.2$  m)、十勝沖地震で被災した明野一号橋(ランク 4:  $H_E = 3.1$  m)は、この傾向を超える被災を受けている。この理由は次のように考えられる。御影大橋西側橋は、杭頭部から 4.6 m 程度の範囲で液状化層( $F_L = 0.45$ )が存在する。換算液状化層厚は、液状化の程度  $F_L$  と液状化層の深度を重みとして評価するものではあるが、同橋では液状化の程度が激しかった砂層が杭頭付近にのみ集中していたため、上式で設定した重み係数以上に橋台基礎の安定に与えた影響が大きかったものと考えられる。一方、明野一号橋は、フーチング下面以深の液状化層は薄い(3.5 m 程度)が、橋台背面土(砂層)が液状化し土圧が過大になり滑動したと当時の調査でも報告されている。したがって、換算液状化層厚で考慮できない要因が主たる被災要因であったためと考えられる。また、中州橋では、GL-5 m 以深から液状化層( $F_L = 0.90$ )が 4.4 m 程度の厚さで堆積し、その下位におよそ 11 m の厚さで  $N$  値 2 程度の軟弱な粘性土層が堆積する地盤の構成となっていたため、換算液状化層厚が比較的小さくても液状化の発生により軟弱粘性土層が荷重負担する状態になり、橋台の変位が増大して被災が大きくなったものと考えられる。よって、被災程度と換算液状化層厚は一般に良い相関があると結論づけられる。

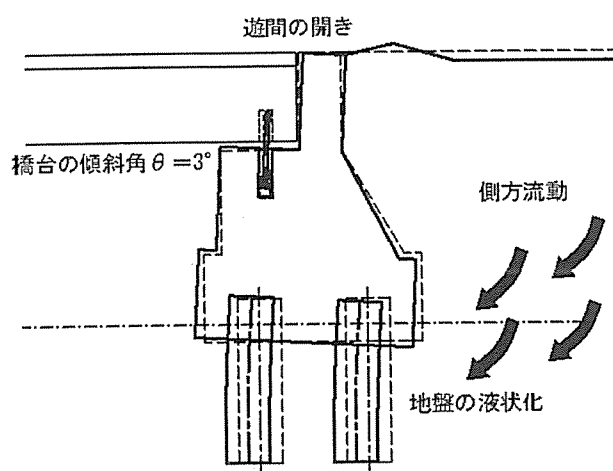
図-4 夢みなと橋の被災状況 <sup>12)</sup>

同様な被災形態と見られる事例を図-4 に示す。これは鳥取県西部地震で被災を受けた夢みなと橋<sup>12)</sup>である。桁のストラットにより躯体上部の水平変位が拘束され、橋台底面がすくわれるように移動している。周辺の取付け護岸は一樣に前面にはらみ出し、護岸の水平変位量は最大で 1 m 以上にも達した。このケースにおいても地震時に液状化したと考えられる層はフーチング以深で 19 m 程度存在した。

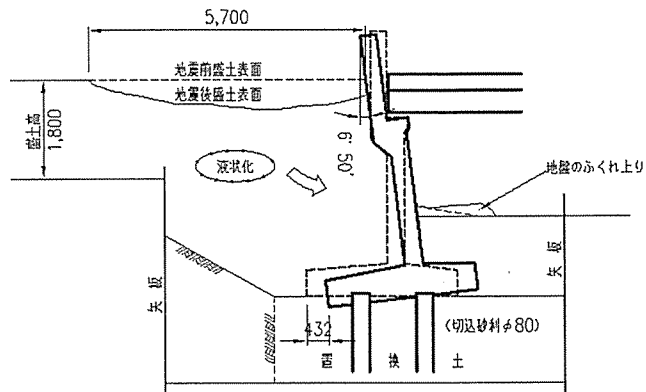
図-5 明野一号橋の被災状況<sup>3)</sup>

1968 年十勝沖地震で被災した明野一号橋<sup>3)</sup>の被災事例を図-5 に示す。橋台の下部が前方へ押し出され、上部は後方に傾いており、支承部付近を中心に背面方向に回転したような状態になっていた。調査報告書では、地震により橋台背面土が液状化し、その過程で内部摩擦角が減少したため、土圧が著しく増大して橋台が移動したことによる被災であると予測している。

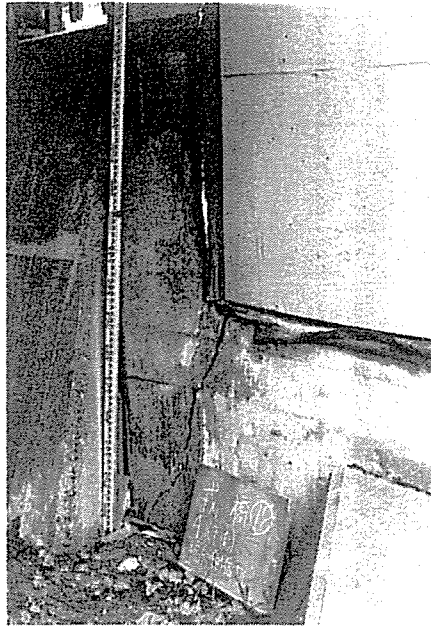
橋台の被災形態は多様であるが、支承モルタルの損傷、支承本体の損傷など沓座周りの被害が多いのが特徴である。躯体や基礎に比して相対的に剛性の小さな支承に被災が多いのは必然の結果であるが、従来言われていたように、ヒューズの役割を支承が担って何からのエネルギーの逸散があったため他の部位が損傷しなかったためとも考えられる。可動沓については、沓のストッパーが破損し、写真-1 のように上部工とパラペットが接触した被災ケースが多く見られた。一方、固定沓については、写真-2 のようにアンカー部が破損した被災の形態が目立った。また、橋台本体の損傷は軽微に留まっても、写真-3 に示すような取付背面路面や橋台前趾土砂の沈下が生じた事例なども見られた。これらは、地盤の液状化に起因する被災の典型であり、写真-3 で示した被災例においても地盤の液状化が報告されている。

次に、支承条件が被災ランクに及ぼす影響を調べる。図-8に示すように支承条件の違いによる被災ランクにも差異は見られない。これは地震力と橋梁（もしくは幹線道路）との方向性の影響もあると考えられるため、将来、さらに検討が必要である。しかし、2.2にて既に述べたように、被災の形態の特徴としては、可動沓側は上部工の過大な移動によりストッパーが破損してバラベットと衝突した被災が多く、一方、固定沓側は上部工の慣性力により支承のアンカー部で破損するケースが多かった。

写真-1 可動沓の損傷（兵庫県；戒橋；兵庫県南部地震）

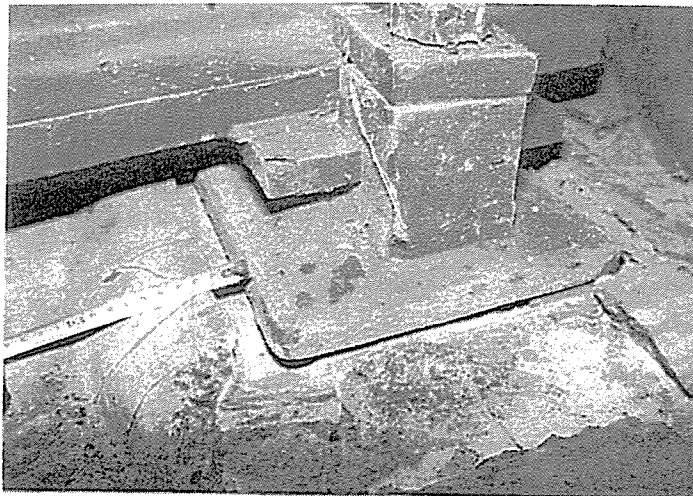
写真-2 固定沓の破損（北海道；光橋；釧路沖地震）<sup>5)</sup>

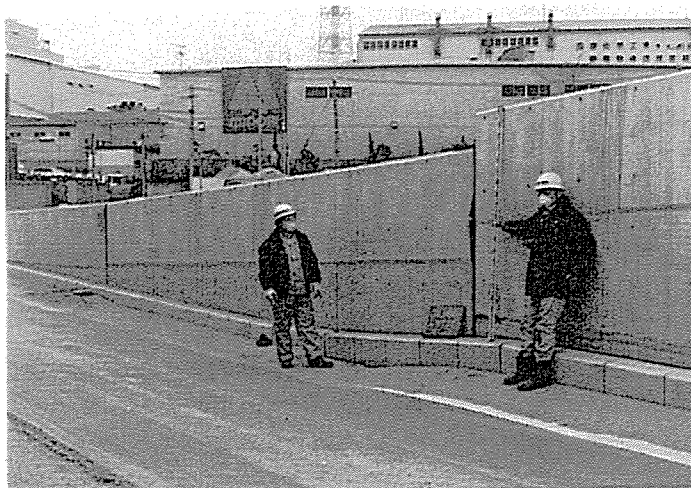
(兵庫県；末広橋；兵庫県南部地震)

被災ランクの具体的な判定方法は以下のとおりである。被災の殆どない橋台もしくは前節の写真-1、2のように被災状況が伸縮装置の遊間の減少や支承の破損にとどまり、「車両通行可能」と考えられるレベルをランク1、橋台自体の過度の移動はないが、写真-3上のように背面取付道路等の若干の沈下が生じた場合をランク2とした。写真-3下のような通行が一時不可能となるような過大な背面地盤の沈下、橋台の水平移動を伴う被災をランク3とし、さらに変位が進み写真-4の東魚崎大橋のような躯体の破壊を伴う移動が見られた場合をランク4とした。各被災ランクに対応する橋梁数を表-4に示す。

### 写真-3 取付道路の沈下事例

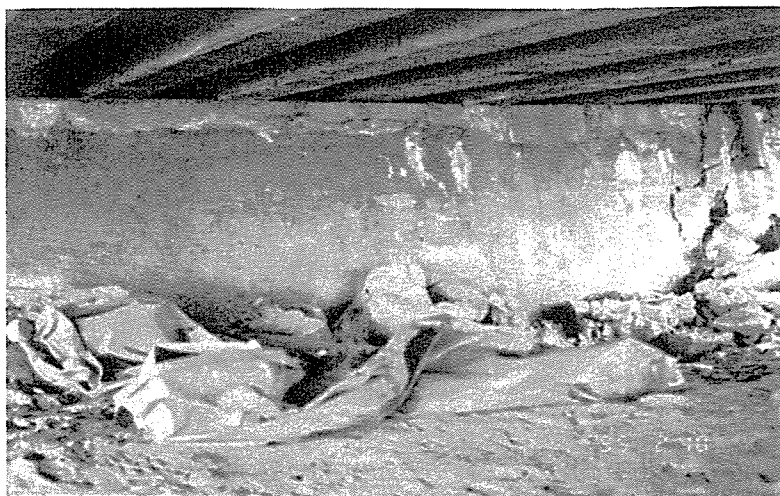
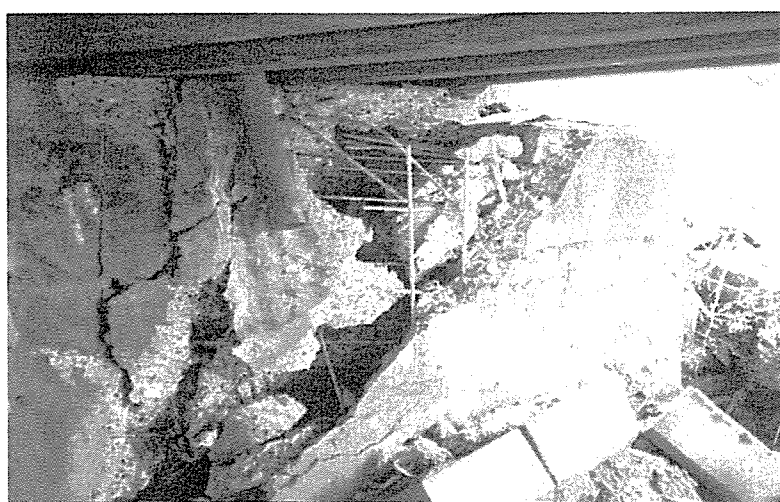
台も兵庫県南部地震により被災した。沓座モルタルが破損し、写真-4 に示すように、橋台自体も前面へ大きく移動するとともに、躯体は背面側に傾斜し、前面に大きなひび割れが生じた。また、橋台背面地盤も沈下していた。道路橋示方書<sup>10)</sup>によれば、地盤は、液状化が生じると判定される。橋台が前面へ移動することに対して桁がストラットの役割を果たし、壁前面側に大きな引張りが生じたこと、ウイング部が外側へと広がったことなどによって壁およびウイングとの接合部に段階的に破壊が生じたと推測される。

写真-4 東魚崎大橋の被災状況<sup>11)</sup> (兵庫県南部地震)

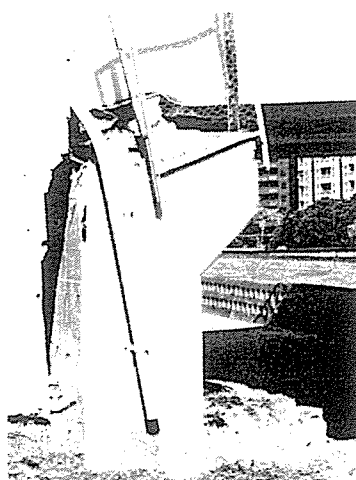
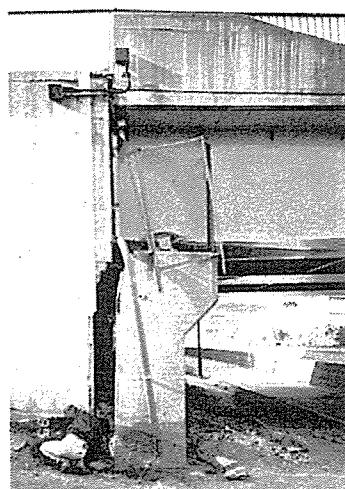
液状化にともなう地盤の流動による典型的な被災事例を写真-5 に示す。この橋梁は、兵庫県南部地震で被災した宮川大橋<sup>9)</sup>である。橋長 49.4 m の単純非合成鋼桁橋であり、橋台の背面にはボックスカルバートが接続された構造であった。橋台背面からの直接的な土圧の作用は無い構造形式にもかかわらず、支承は逸脱し、桁との接触に伴いパラペットの基部が破断するほど橋台は前方へ大きく水平移動している。地盤はフーチング下面から液状化層が 12 m 程度続く緩い砂質土層であった。

写真-5 宮川大橋の被災状況<sup>8)</sup> (兵庫県南部地震)
