## 下水道施設における金属部材の劣化に関する基礎調査

担当チーム：材料資源研究グループ

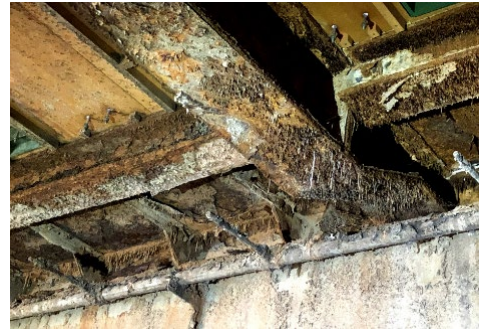
その結果、点検されていないが腐食劣化事例の割合が大きい箇所として、汚泥貯留槽の蓋を支える梁（図-1）、最初沈殿池等の覆蓋の下面、沈砂池の流入ゲート（扉体）等が抽出された。これらは点検が困難な箇所に位置することが多いため、調査点検手法の開発が求められる。

図-1 汚泥貯留槽の蓋を支える梁腐食
