# 損傷実態を踏まえた砂防堰堤の補強に関する研究

# RESEARCH ON REINFORCEMENT OF SABO DAMS BASED ON THE ACTUAL DAMAGE

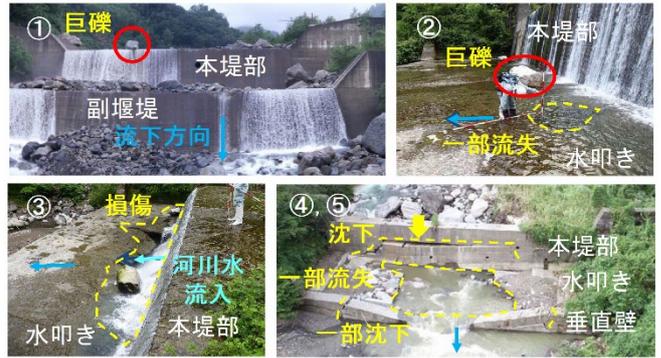
写真-1. 想定される損傷の段階別写真-1

基礎地盤流失発生要因は岐阜県のナンノ谷砂防堰堤で発生した事例で検討した。この堰堤は1895年に発生した大雨による大崩壊によって形成された天然ダム対策の1つとして1964年に河床勾配約2°の位置に設置されたが、2018年に垂直壁の一部沈下、水叩きの一部流失及び本堤部の沈下が確認された。本堤部沈下前の定期点検によると、2014年には水叩きの一部流失が確認された。また、垂直壁の沈下発生前には、水叩きの損傷箇所に河川水が流入している。水叩きに巨礫が確認されることから、水叩きの一部流失が生じた原因として水通し部から巨礫が落下し、その衝撃による亀裂等の発生が考えられる(図-5、写真-1)。

(番号：図-5の損傷過程の順序に対応)

①：細谷10号砂防堰堤(石川県)

②, ③, ④, ⑤：ナンノ谷3号砂防堰堤(岐阜県)

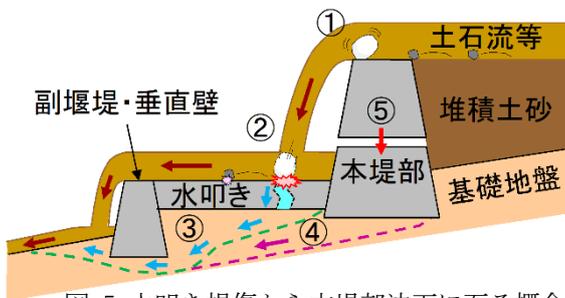
図-5 水叩き損傷から本堤部沈下に至る概念図

(番号：損傷過程の順序)

既存不適格の堰堤では堤体の安定性確保のため、腹付工は必要であるが、今後の損傷防止の観点からは基礎地盤流失のリスクのある箇所でも根継工や前庭保護工整備も併せて行うのが有効である。2.2で整理した事例のうち、本堤部上部側の破損のあった12事例、本堤部全体の破損のあった1事例、本堤部転倒のあった1事例、本堤部沈下のあった4事例の河床勾配-集水面積の関係を整理したところ(図-6)、勾配が緩く集水面積が広いと沈下が発生している傾向が見られるため、このような箇所では事前に基礎地盤流失の対策を検討するのも有効であると考えられる。

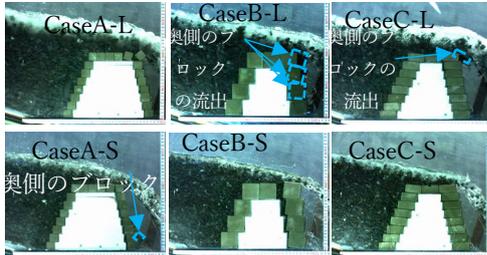
図-9 石積砂防堰堤破壊実験の結果写真

破壊実験の結果は、下流法肩のブロックが先に流出したものと下流の法面のブロックが流出した事例が、6パターン中4パターン確認された(図-9のCaseB-L, CaseC-L, CaseA-S, CaseB-S)。流量を大きく設定した場合には、法肩のブロックが最初に流失し、残りの下流側のブロック

が流失するケースがあった (CaseA-L)。一方で、下流側のブロックがまとまって前傾し、下流側へ流失するケースも確認された (CaseB-L, CaseB-S)。流量を小さくすると、底部側のブロックが流失するケースもあった (CaseA-S)。

4.1.2 の実験結果より、石積砂防堰堤では、天端部や下流法面の流失リスクが高いことから、補強・改築時に前庭保護工の補強・改築や堤冠部保護を行うことは有効で
