AI を活用した道路橋メンテナンスの効率化 に関する共同研究報告書(Ⅱ-1)

ー非破壊検査技術を用いたコンクリート床版上面の
滞水検知手法の開発ー

令和5年3月

AI を活用した道路橋メンテナンスの効率化に関する共同研究
点検 AI(床版の土砂化等)開発グループ

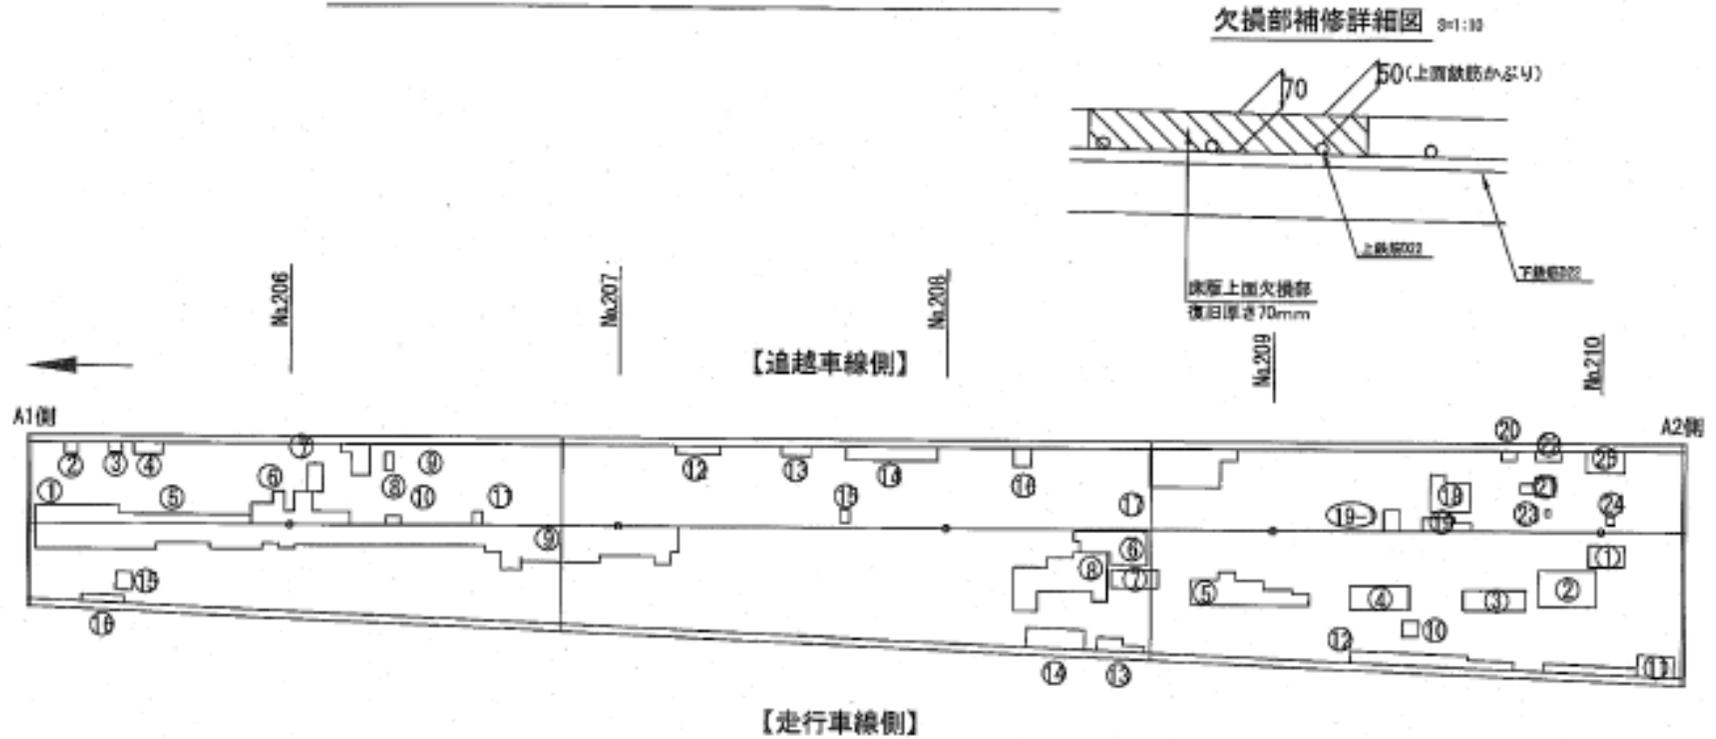
図-3.1.2 床版上面補修図面

第1 径間では、図-3.1.2 より過去に舗装打継目に沿って広範囲の補修が実施されていることが確認できる。床版下面には写真-3.1.2 のように G4-G5 桁間を除いて全面に炭素繊維シートが格子状に貼り付けられており、床版下面の状況が確認できないため変状は記録されていない。G4-G5 桁間については、一部パネルで 0.5mm を超えるひび割れが生じている。路面には一部補修痕があるものの、大きな変状は生じていない。

第2 径間では、図-3.1.2 より右路肩及び P2 付近の走行車線部に上面補修されたことが確認できる。床版下面に着目すると、比較的広範囲にひび割れが生じており、そのうちのほとんどの箇所で漏水・遊離石灰が確認されている。遊離石灰の発生状況を写真-3.1.3 に示す。遊離石灰について、点検調書の記載には前回点検から新たに確認されたとあり、橋面防水工が実施された履歴があるものの機能せず、路面から水が浸入していることが分かる。床版上面補修痕が集中していた P2 付近の走行車線部の路面には写真-3.1.4 のとおり土砂噴出が確認されており、過去の補修痕に水が浸入し再劣化が生じている可能性が考えられる。P1 側舗装打継目付近の路面に確認されている土砂噴出も同様に、過去の補修痕の再劣化の可能性がある。

第3 径間では、図-3.1.2 より全体的に補修痕が点在している。床版下面では、第2 径間ほどではないがひび割れが生じており、一部のひび割れから漏水・遊離石灰も確認されている。また、遊離石灰確認箇所の直上付近の路面には土砂噴出が確認されている。この遊離石灰について、点検調書の記載には前回点検から新たに確認されたとあり、第2 径間同様に路面から水が浸入していると推察される。

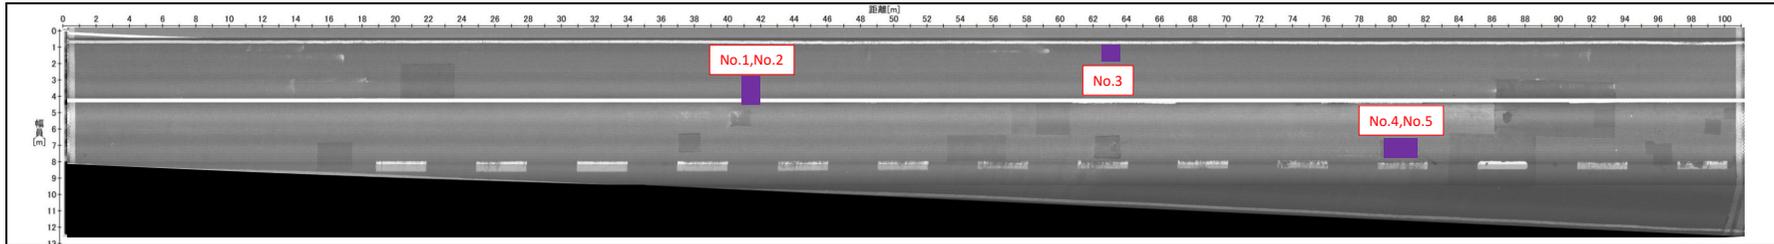
図-3.2.1 開削調査箇所的位置図

図-3.2.1 に調査位置図を示す。No.1 の調査箇所は舗装補修跡から土砂の噴出が確認されており、床版上面に土砂化が発生していると想定した。No.2 の調査箇所はNo.1 の隣であり土砂が噴出していないため健全部として想定した。No.3 の調査箇所は舗装コアを採取した後の床版上面の水分量計測で高い計測値を示したため土砂化が発生していると推定した。No.4 及びNo.5 の調査箇所は舗装の部分補修部の損傷から床版上面に水分が供給され滞水していると推定した。

図-3.2.2(a)～(c)に開削前の舗装状態、図-3.2.3(a)～(c)に開削箇所の床版上面の状態を示す。No.1 は全体的にコンクリートの剥離や劣化等が見られず健全な状態であった。No.2 では湿潤状態の部分でコンクリートが劣化しており部分的な欠損が生じていた。隣接する舗装補修部に生じた損傷から水分が供給されていた可能性が高い。No.3 では床版上面にうきが確認された。No.4 は床版上面の補修が行われており、上面補修部をハンマーで壊し既設コンクリートを確認すると、セメントペーストと骨材の剥離が生じておりコンクリートが欠損していた。No.5 もNo.4 と同様にセメントペースト骨材の剥離によるコンクリートの欠損が見られ、滞水も生じていた。コンクリートの欠損は床版の上側鉄筋位置まで進行しており、鉄筋の腐食も確認された。No.4 とNo.5 の開削箇所については、舗装を開削する前に小径微破壊検査で使用したエアブローで空気を注入すると、補修部の損傷している箇所や補修部と既設アスファルトの境界部から水が噴出されるのを確認した(図-3.2.4 赤矢印)。当箇所において水の噴出が確認された部分から、床版上面に橋面水が供給されていたと考える。

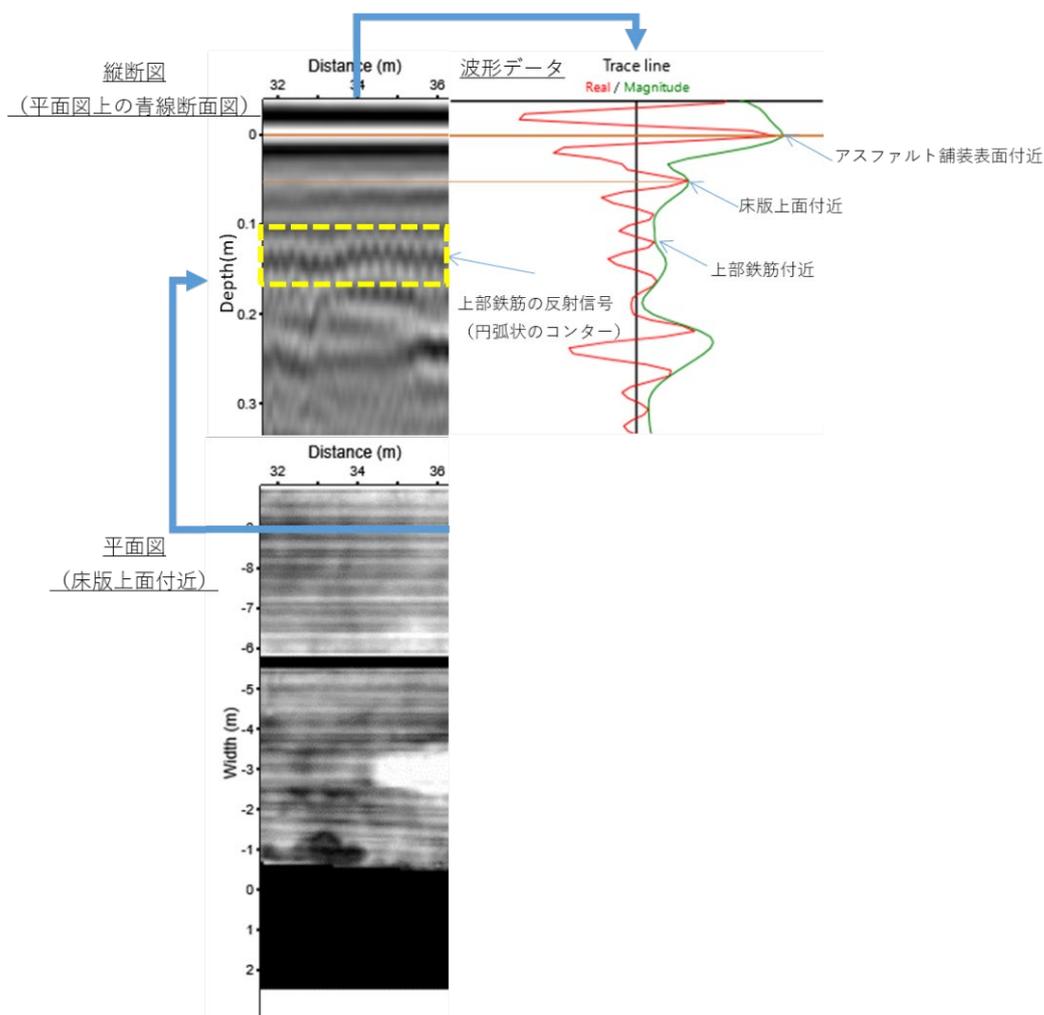
図-3.3.11 G橋（上り線）においてグループ 1 に分類した反射信号

アスファルト舗装及び RC 床版がともに健全（材料レベルでの損傷がなく両者が密着）な場合は、アスファルト舗装とコンクリートの比誘電率に範囲があるものの、それぞれの材料の境界における電磁波の反射が面的に一樣と言える。前述の実物大供試体実験の結果、このような場合の反射信号の縦断面図は、図-3.3.8のように「RC 床版上面の反射信号が一樣」であり、「鉄筋の反射信号のコンターが円弧状」に見えるという知見を得ている。これらの特徴を有する反射信号を基準とし、グループ 1 と分類する。G 橋（上り線）においてグループ 1 に分類したデータを図-3.3.11 に示す。

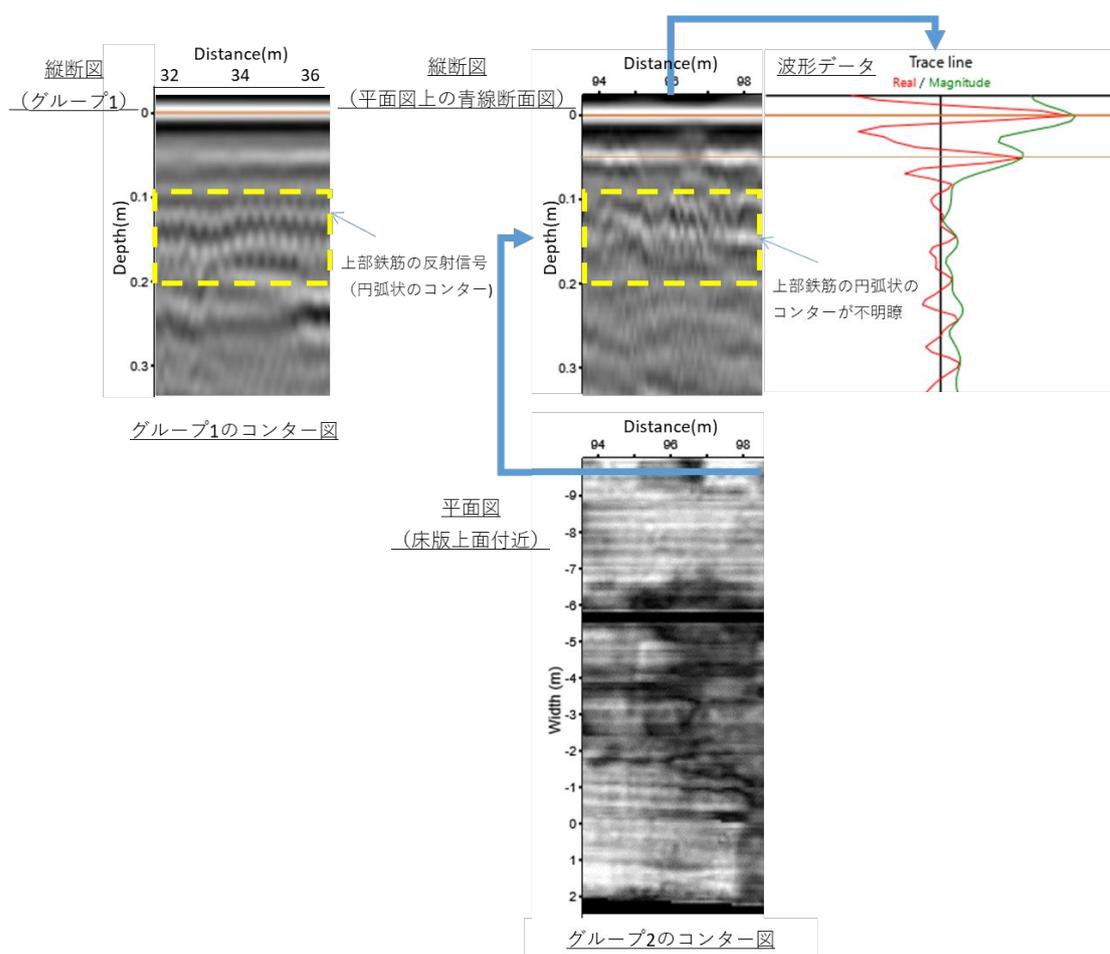
図-3.3.12 G 橋（上り線）におけるグループ 1 とグループ 2 の反射信号の比較

舗装剥離，RC床版上面に浅い土砂化，及び水平クラック等が生じている場合は，材料の比誘電率が変化し，電磁波の反射信号の強度や透過性に变化が生じる．前述の実物大供試体実験の結果，図-3.3.9 のとおりグループ 1 と比較すると，浅い土砂化，舗装剥離及び水平クラックを模擬した供試体の縦断面図では，鉄筋の円弧状のコンターが不明瞭に見えるという知見を得ている．これをグループ 2 と分類する．G 橋（上り線）において，グループ 1 に分類したデータとグループ 2 に分類したデータの比較を図-3.3.12 に示す．グループ 1 に比べて，グループ 2 に分類したデータは，上側鉄筋付近の深度において円弧状のコンターが不明瞭であることがわかる．

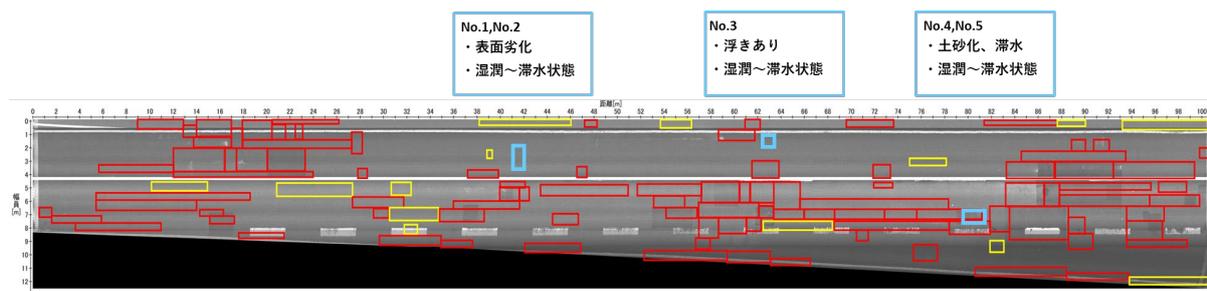
図-3.3.17 開削調査箇所と解析結果の重ね合わせ図

一方、グループ 3 評価をつけていない箇所でも開削調査を実施している（No.1, 2, 3）。電気抵抗式水分計で床版上面の水分状態を調査した結果、床版上面は湿潤状態～滞水状態であった。この原因の一つとして、レーダ計測日と開削調査日で床版上面の水分状態が変動したことが考えられる。床版上面の水分状態は、舗装のひび割れや継ぎ目箇所からの雨水の浸入や蒸発により変化する。レーダ計測日は令和元年 11 月 28 日に対して、開削調査日は令和 2 年 1 月 11 日と期間が開いたため、水分状態が変動したものと考えられる。

以上のことから、解析結果と水分状態との整合を検証するには、レーダ計測後すぐに開削調査を行い、同じ条件下で検証することが必要と考えられる。

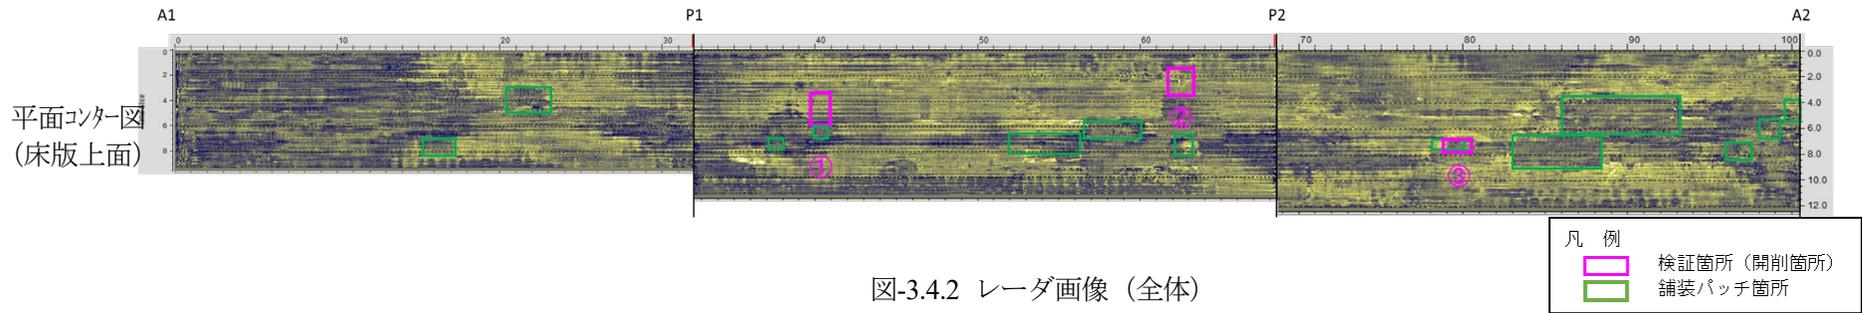
図-3.4.2 レーダ画像 (全体)

健全な橋梁では濃淡のない一様な画像となることが経験上わかっているが、図-3.4.2 では濃淡が多く見られることから、滞水や損傷、過去に実施された補修などが存在することが推定できる。ただし、床版上面の不陸により平面コンター図が一様に床版上面位置を示しているものではないこと、また、床版の補修材や水分量等により比誘電率が一定ではなく、単純に損傷・滞水を表す分布ではないことも分かっている。

検証箇所③の土砂化している箇所では、縦断面図の乱れが大きいことから、乱れの程度を確認することで判定可能であると考えられる。一方、検証箇所①の表面劣化や検証箇所②のうきでは縦断面図の乱れに大きな差がないため、レーダ画像からその種別を判定することは困難であると考えられる。

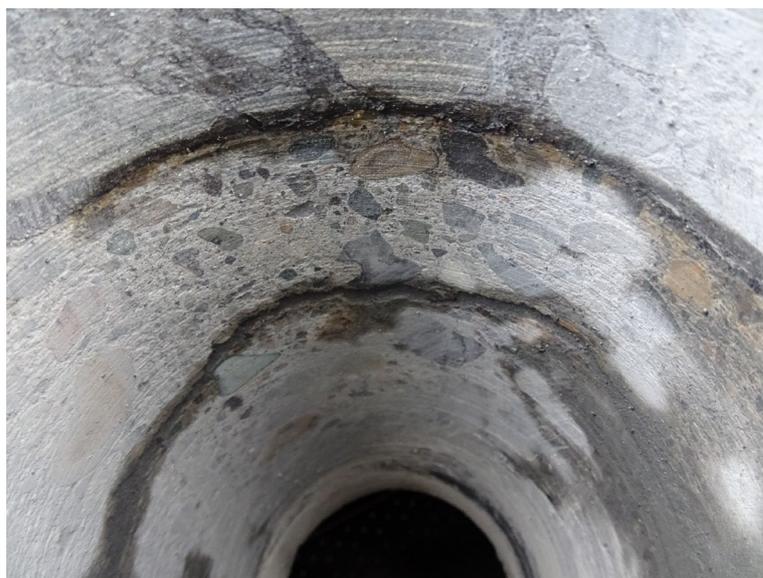
写真-3.5.3 Core-02 採取後の削孔穴

ここで、写真-3.5.1 と写真-3.5.2 より各種試料を目視で確認すると、Core-02 は柱状を示しておらず、スライス片を生成する前から分離している。これは試料採取時に生じた負荷で折れるもしくは分離した可能性もあるが、少なくともスライス片②と③に関しては、コア削孔後の孔内において同位置に水平ひび割れと滲出する水や、削孔中に泥状になったモルタル分が削孔穴から析出するなどが確認されており、採取前から柱状を保てずに分離していた可能性が高いことがうかがえる（写真-3.5.3、写真-3.5.4）。

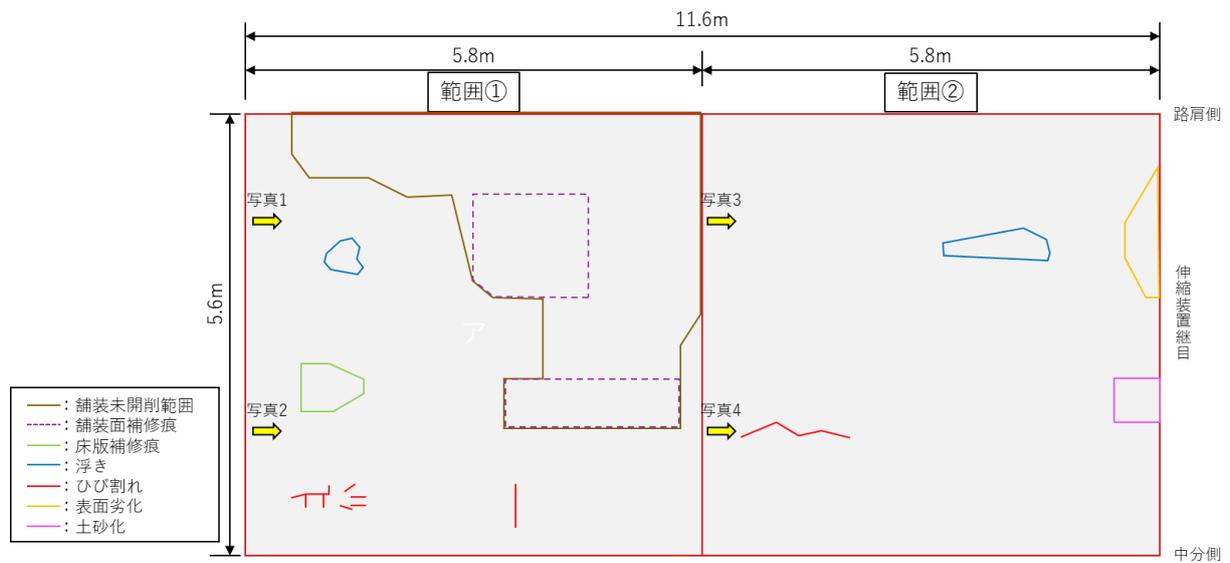
図4.2.2 確認された床版上面状態

舗装開削後に目視及び打音検査により確認した床版上面状態を図4.2.2及び写真4.2.2に示す。一部舗装未開削範囲があるが、これは舗装と床版との接着が強く舗装を剥がすことができなかった範囲である。伸縮装置継目付近で土砂化及び表面劣化が確認された。床版上面の滞水については目視では判別が困難であったため、図4.2.2には含んでいない。別途床版上面の水分量測定を実施しているため、その結果については4.3で詳述する。

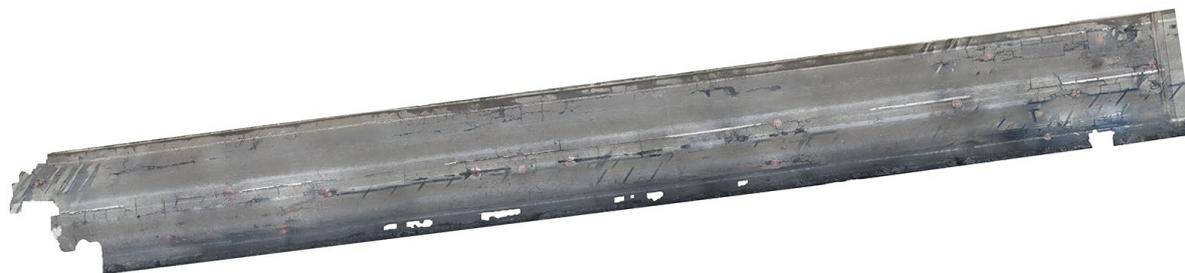
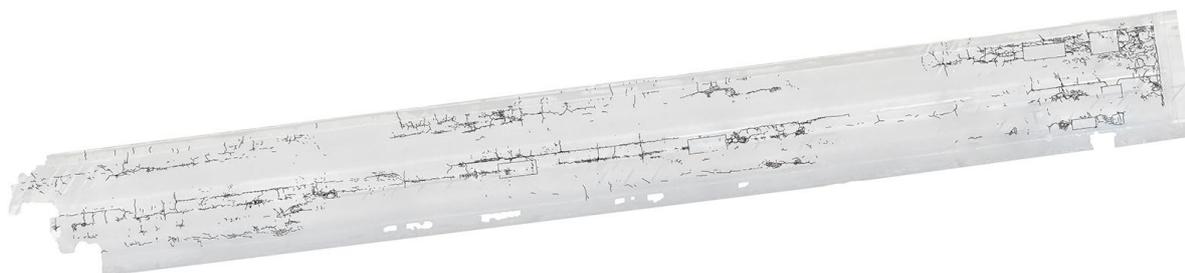
図-4.6.6 のオルソ画像より亀裂を確実に識別できた範囲の境界を、図-4.6.8～図-4.6.11 に亀裂識別領域として破線で明示している。したがって、レーダ記録と舗装表面の損傷の比較対象域は破線の枠内となる。鉄筋の反射パターンが失われている領域、すなわち橋軸直角方向の主鉄筋の縞模様が確認できない領域の多くに亀裂が存在しており、電磁波レーダの断面記録と相関性が高いことがわかる。ただし、一部の領域では、図-4.6.8 のA付近のように亀裂が認められていないにもかかわらず、鉄筋の反射パターンが失われている箇所も存在する。

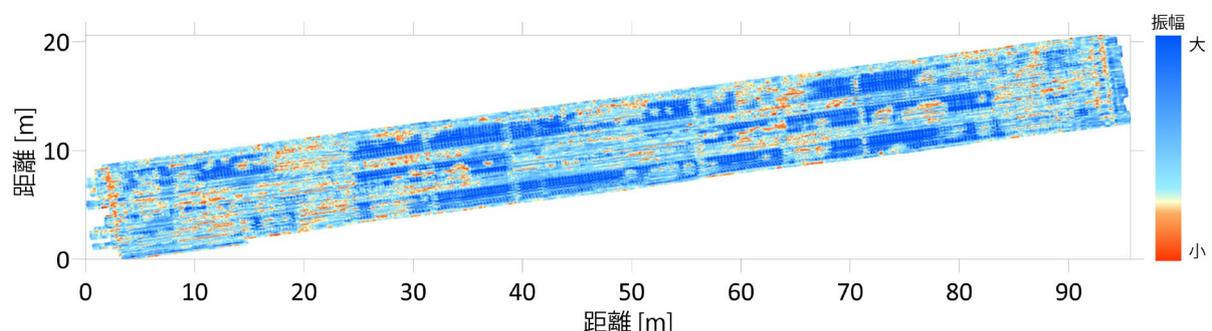
図-4.6.12 床版下面の反射振幅分布

以上のように、中周波帯域の電磁波レーダを用いても、床版の損傷域や滞水域を検出できることが示された。分解能は高周波帯域の装置に劣るが、調査位置の測定精度や路面の起伏が記録品質に与える影響が小さくなることが想定され、調査作業者の熟練によらず、比較的安定した品質の記録を取得することができる利点がある。

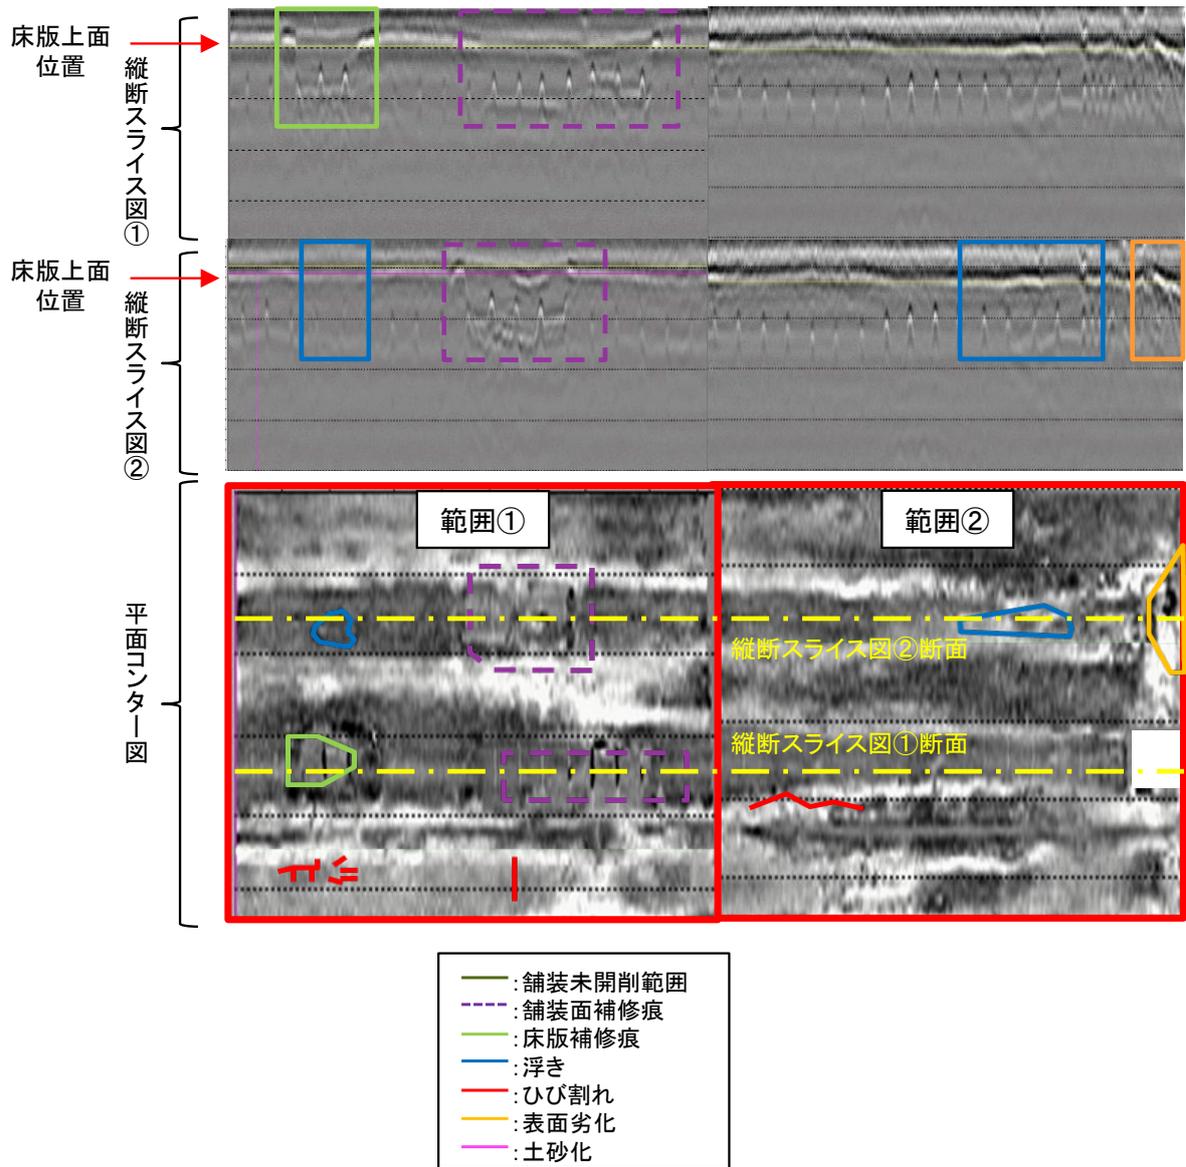
図4.7.4 ハンディ式電磁波レーダ測定結果と床版上面状態結果の比較

次に表面劣化、ひび割れ及び浮きの箇所を見ると、図4.7.2で示した滞水状態の範囲と被っているが、他の滞水状態の範囲と比較して明確な違いは確認できない。表面劣化及び浮きを含む断面位置の縦断スライス図②を見ても、表面劣化や浮きの範囲と他の範囲に違いは確認できなかった。以上より、表面劣化・浮き・ひび割れについては、ハンディ式電磁波レーダによる点検では検知が困難であると考えられる。

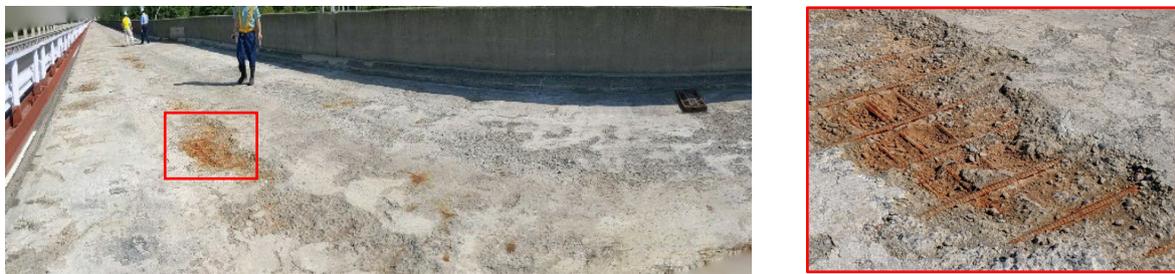
図-1.1 舗装開削後の土砂化が進行した事例

加えて、1991年のスパイクタイヤ粉じんの発生防止に関する法律の施行以降、凍結防止剤の散布量が増加したことにより²⁾、コンクリート床版上面の土砂化が顕在化しており、塩分を含んだ水が床版へ浸入し、床版下面に変状が発生していなくても床版上面が土砂化している事例が報告されている。図-1.1は供用後10年経過した橋梁の舗装開削後のコンクリート床版上面の状況であり、全体的に土砂化が発生していることが確認できる。また、図-1.2は前回の定期点検時には明確な変状が見られず対策不要と判定されていた箇所で、数年後に床版下面の抜け落ちが発生した事例である。
