撤去橋梁を用いた既設 PC 橋の補修補強 技術の高度化に関する共同研究報告書

—塩害を受けた既設 PC 橋の耐久性評価および補修技術に関する研究—

令和4年8月

国立研究開発法人土木研究所構造物メンテナンス研究センター
一般社団法人プレストレスト・コンクリート建設業協会

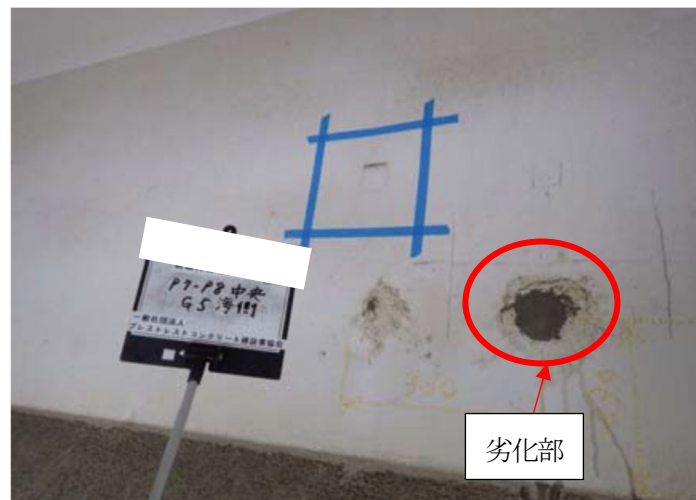
写真 2.4.1 劣化部の例

次に、コアの C_0 および D から鉄筋位置の塩化物イオン濃度（以下、 C_s ）を求め、腐食ひび割れや浮きなどの劣化部からの距離との関係を整理した（図 2.4.8）。なお、劣化部からの距離は劣化部位置を 0 としてコア採取した橋軸方向距離を整理している。また、劣化部の例を写真 2.4.1 に示す。劣化部近傍から採取したコア（13 箇所、図中の距離 0m）はすべて下フランジであり、うち 12 箇所の C_s は $2.1 \text{ kg/m}^3 \sim 10.4 \text{ kg/m}^3$ であった。一方、劣化部からの距離が大きくなるにつれて C_s が低下し、距離 2.0m を超えると C_s は $0 \text{ kg/m}^3 \sim 2.1 \text{ kg/m}^3$ になることが確認された。また、劣化部からの距離が同じ場合でも C_s にばらつきが見受けられた。なお、劣化部近傍では塩化物イオン濃度が高い傾向を示すことが確認された。

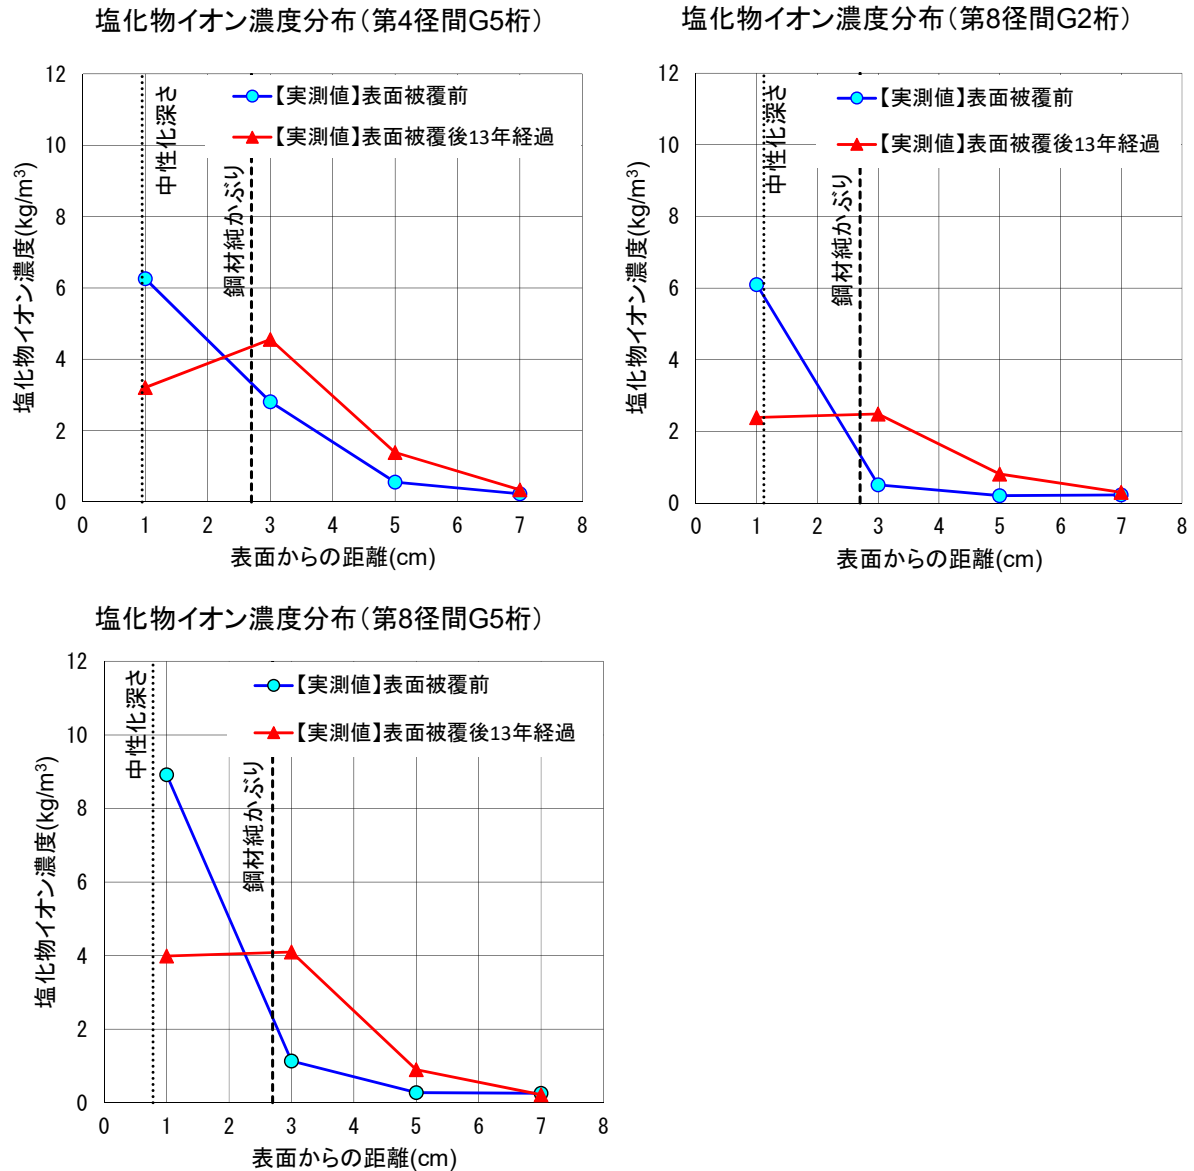
図 3.4.2 塩化物イオン濃度分布図 (測定値)

補修前後の塩化物イオン濃度分布を**表 3.4.1**と**図 3.4.2**に示す。表面被覆工法で補修されたPC桁は、補修前に比べ表層付近である0~2cmの位置の塩化物イオン濃度が減少し、鉄筋位置である2~4cmの位置の塩化物イオン濃度が上昇していた。後述する表面含浸工法では塩化物イオンの上昇が見られなかったが(4章参照)、表面被覆工法では施工後に中性化深さ位置より深い位置で塩化物イオン濃度がピークとなる再拡散現象が見受けられた。

本研究でのデータ整理・分析および詳細調査の結果、表面被覆工の塗膜およびコンクリートの品質（水セメント比）に異常は認められないにもかかわらずコンクリートの浮きやひび割れなど再劣化と思われる損傷が確認された。表面被覆工の施工後に再劣化が発生した要因としては、表面被覆工により外部からの塩化物イオンを遮断しているものの、表面被覆工の施工前にコンクリート中に侵入した塩化物イオンの内部拡散により、鉄筋位置で腐食発生限界濃度を上回ったことによる鉄筋腐食であると考えられる。

施工前において、鋼材位置の塩化物イオン濃度が腐食限界に達していない場合であっても、中性化の影響を受けていて、かつ、表面被覆後にコンクリート中が湿潤となる環境においては、施工後に内部拡散が顕在化する可能性がある。したがって、表面被覆工の補修効果を確実に発揮させるためには、補修前のコンクリート内部の塩化物イオン濃度や中性化深さに加え、相対湿度を把握し、塩化物イオンが既に浸透している場合には適切に除去したうえで施工することが重要である。

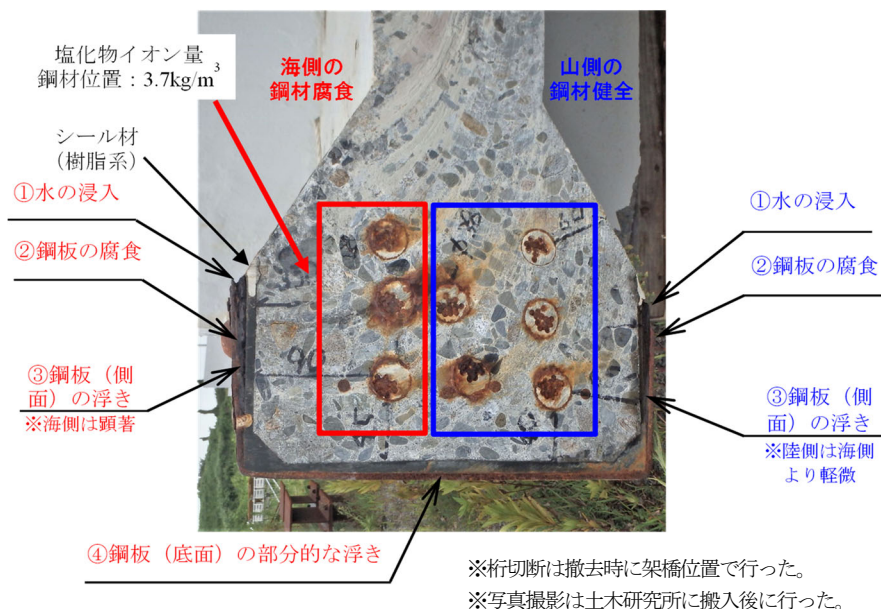
図 5.4.1 PC 桁切断面の劣化状況

ここで、1995 年（平成 7 年）度の調査報告書に、既設鋼板接着部分に樹脂と鋼板の剥離が見られるため樹脂の再注入を行う必要があると記されていることから、鋼板に浮きが生じていたと想定される。鋼板の浮きは、コンクリート内部の鋼材腐食やコンクリート内部から鋼板との接着面へ水が供給されることで発生すると考えられるが、本調査において山側に鋼板の腐食と浮き（海側よりは軽微）が確認された位置で内部鋼材の状態を確認した結果、健全であることが確認された（図 5.4.1 参照）。このことから、鋼板の腐食や浮きはコンクリート内部からの影響ではなく、外部からの水の浸入が主要因であると考えられる。

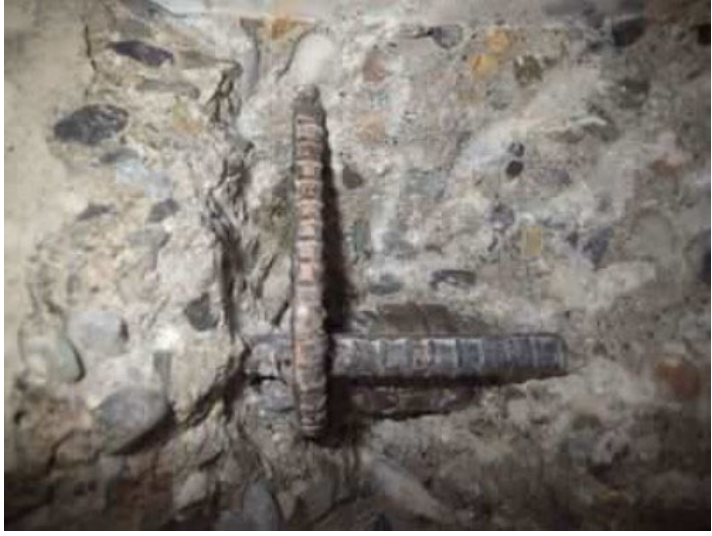
<p>第13 径間 G6 桁 (山側)</p> <p>はつり調査箇所</p> <p>はつり後状況 (拡大)</p> <p>配力筋に軽微な腐食</p>

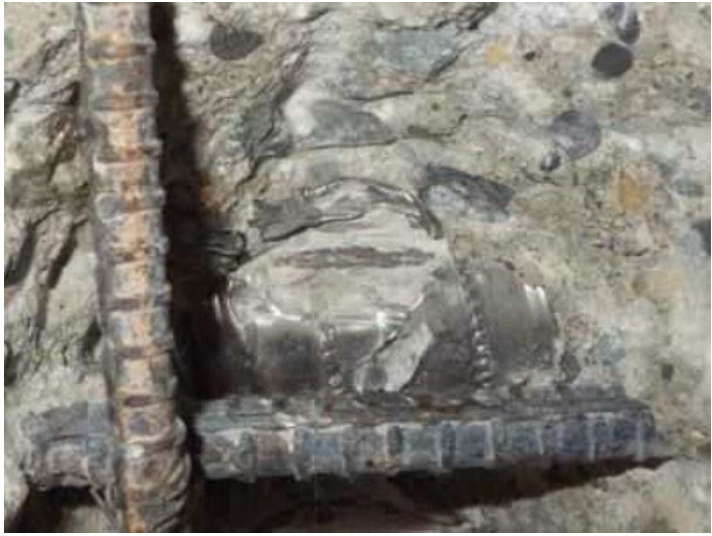
<p>第13 径間 G6 桁 (山側)</p> <p>はつり調査箇所</p> <p>はつり後状況 (拡大)</p> <p>シース管 40mm</p> <p>PC 鋼線異状なし</p>

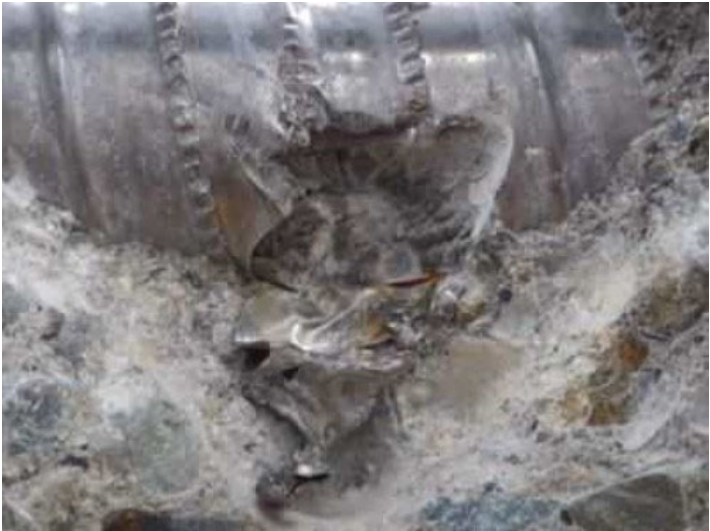
第13 径間 G6 桁 (海側)
	はつり調査箇所
	はつり後状況 (拡大)
	シース管 40mm
	わずかな錆
	PC 鋼線異常なし
