連続繊維補強された RC 床版の耐久性評価

に関する共同研究報告書(III)

—既設橋における連続繊維シートの挙動と損傷事例—

令和 4 年 7 月

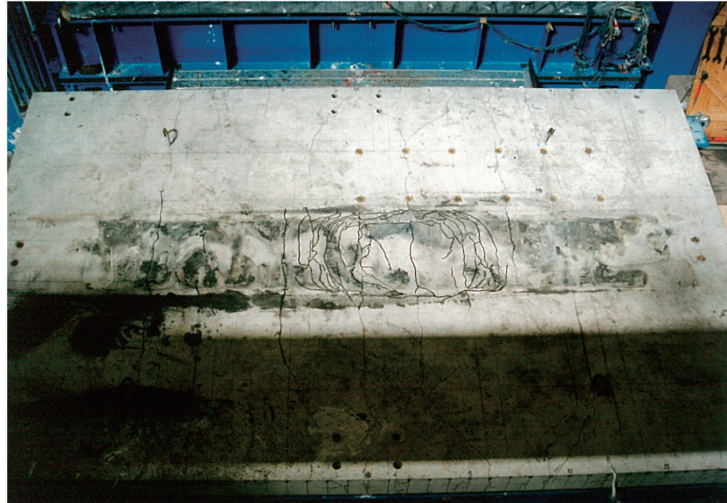
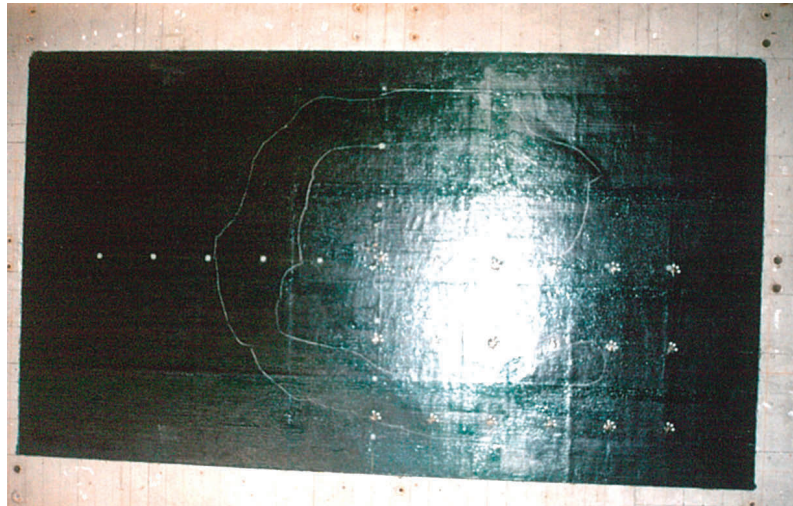
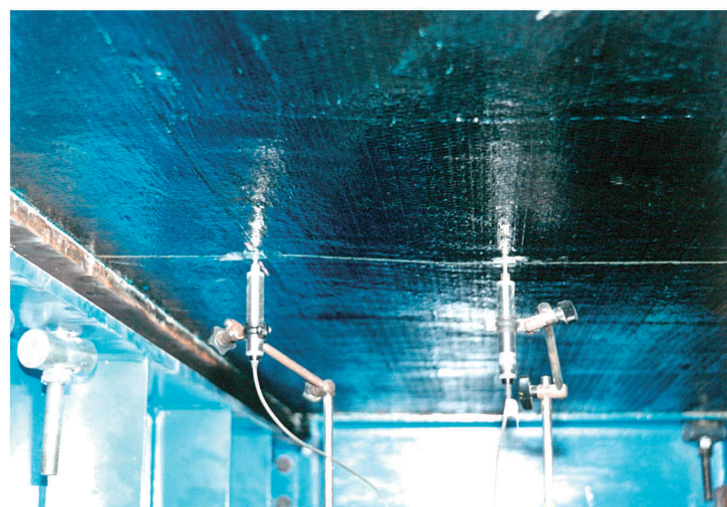
図-2.1.7 輪荷重走行試験による炭素繊維シート全面貼りの破壊状況
(高強度型, 2層×2層, FWC-2×2S-D2)

残されている写真が限られているが、図-2.1.7～2.1.11に同試験シリーズにおける試験後の床版上面、下面の写真と、走行試験中における床版下面の写真を示す。残されているのは写真のみで、それぞれの解説はほとんどない。図-2.1.7(b)、2.1.8(b)、2.1.10(b)の床版下面に記された白線は、試験終了後に連続繊維シートが浮いている箇所を示したものと考えられる。内側の白線は押抜かれたコンクリート塊に接着している部分、外側の白線と内側の白線の間は、連続繊維シートが押抜き破壊に伴って浮いていた（剥離していた）箇所と考えられる。その浮きが認められた範囲は、連続繊維シートの層数が増加するに従って、広くなる傾向が見られる。また、4層×4層の場合は、連続繊維シートの端部まで剥離範囲が到達して、端部にコンクリートと連続繊維シートとの間に隙間が見られる状況に至っていたと考えられる。図-2.1.9(c)は、その状況を側面から撮影したと考えられる。また、図-2.1.7(c)より2層×2層のときの連続繊維シートの面外方向の変形の様子が分かるが、図-2.1.9(b)の4層×4層の場合は、連続繊維シートの剛性が高いため、面外方向の局所的な変形がほとんど分からない。それぞれの撮影の範囲、角度、光の加減などの影響もあって比較しにくいだが、概して、4層×4層の場合は、連続繊維シート単体での曲げ剛性が相対的に高いため、局所的な変形が生じにくい傾向にあったと推察される。

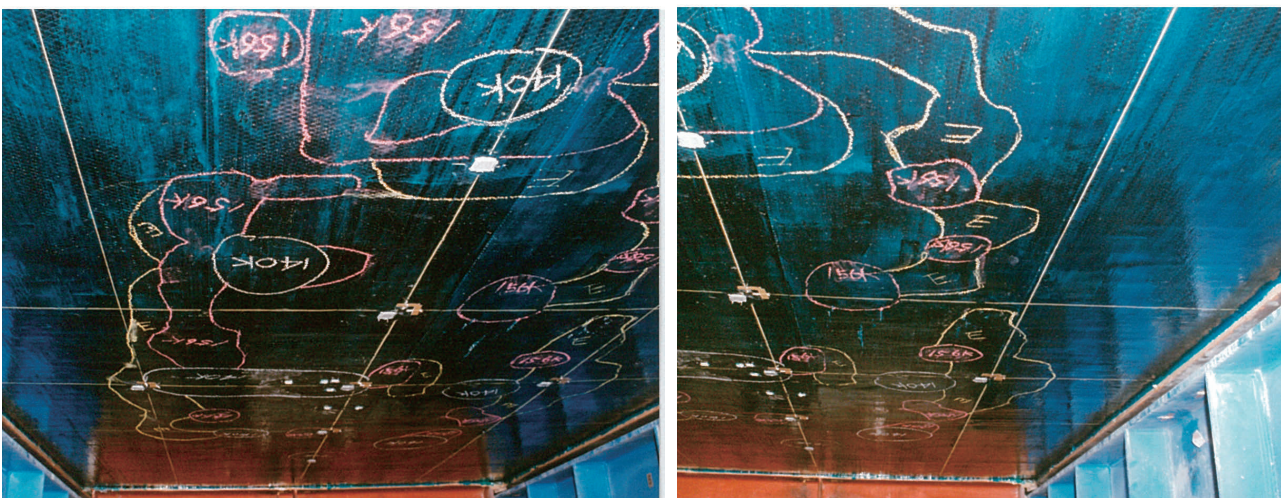
図-2.1.11 輪荷重走行試験による炭素繊維シート全面貼りの破壊状況
(高強度型, 2層×2層, FWC-2×2S-D3-2)

図-2.1.11に示した2層×2層の供試体では、試験中に連続繊維シートの浮きを観察するようになり、浮きの経過がある程度記録されている。この供試体は、階段載荷で235kN、163000回で抜け落ちに至ったとされる²³⁾。図-2.1.11(c)より、140000回（床版下面に記されたKは×1000の意）から浮きが確認され始め、その範囲が走行繰返しとともに徐々に広がったことが分かる。しかし、被補強RC部材の劣化伸展との関係が明確でないので、a) RC部材の劣化が走行繰返し載荷によって先行して連続繊維シートの剥離が見られ始めたのか、逆にb) 連続繊維シートの剥離が生じ始めたために、RC部材の劣化が早まったのか、明確には確認できない。同試験シリーズでは、1層×1層から4層×4層まで層数をパラメータとして輪荷重走行試験を実施して、補強量が2層×2層の場合に最も疲労耐久性が高かったと報告されている²²⁾。このことから、2層×2層の場合は、試験の途中で既に連続繊維シートの剥離が認められたが、主としてa)のパターンで剥離が生じ始めた可能性が高いと考えられる。旧共研の報告書では、3層×3層以上の層数の場合に付着疲労の影響が強くなった可能性がある旨が記されており、ここでいうb)に近いパターンで連続繊維シートの剥離が先行して抜け落ちに至ったと考えられる。

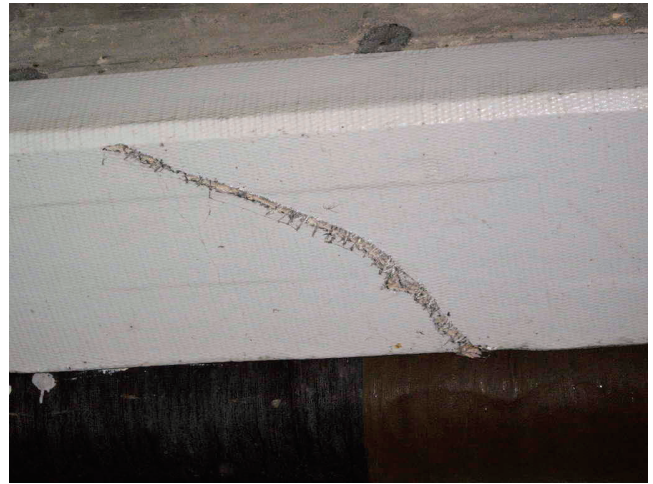
図-2.2.1 既設コンクリート橋の桁下面に接着された連続繊維シートの供用後の傷

表-2.2.1 のうち、連続繊維シートの傷は、図-2.2.1 に示すとおり、既設コンクリート橋の桁下面に接着された連続繊維シートが、供用後に何らかの硬い物の接触により引っかき傷になってしまったと考えられる事例である。また、同表のうち、母材の水平ひび割れは、図-2.2.2 に示すように、連続繊維シートが下面に接着された RC 床版を撤去したところ、切断面にコンクリートの水平ひび割れが見られた事例である。

(b) 連続繊維シートの供用後の引っかき傷

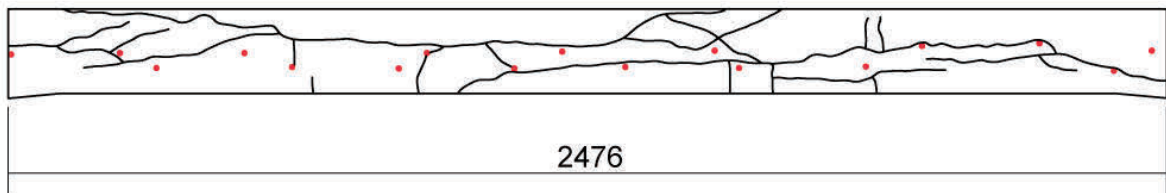
図-2.2.2 連続繊維シートが接着されたRC床版の撤去後の母材損傷，水平ひび割れ

(b) 撤去後の床版切断面

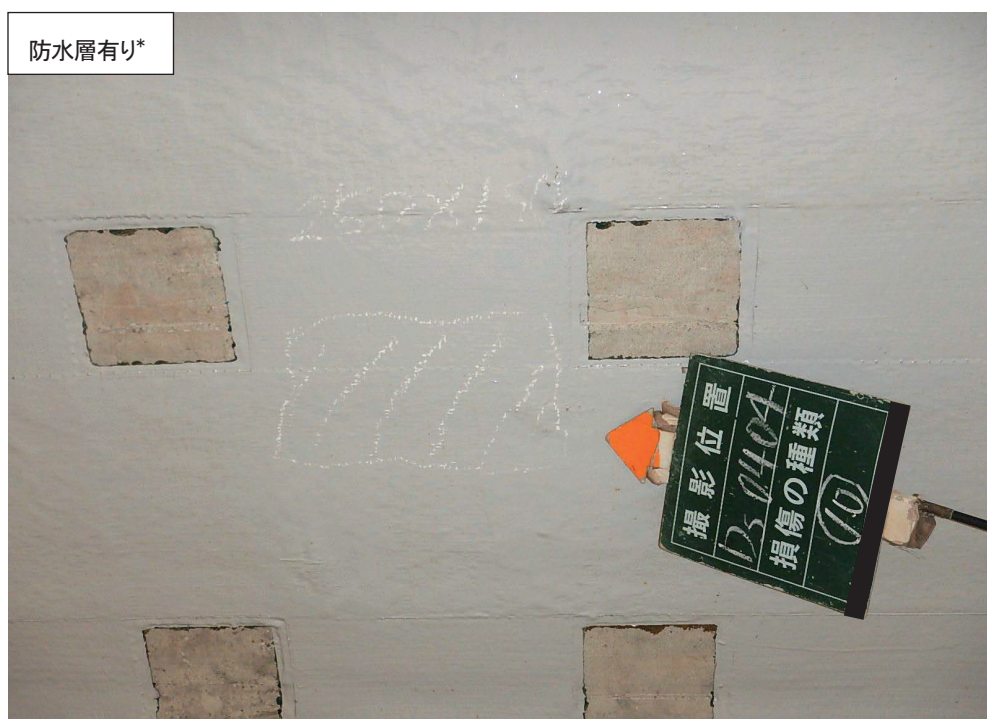
図-2.2.4 に、全面貼りで浮きが見られた事例を示す。また、図-2.2.5 に、格子貼りで浮きが見られた事例を示す。図-2.2.5(a), (b)は、床版下面の広範囲に浮きが見られた事例を示す。同図(a)は、床版からの漏水が著しく、格子窓や連続繊維シートの端部に漏水または漏水痕が見られる。同図(c), (d)は、図(b)と同じ橋で撮影されたもので、連続繊維シートの交差部や同交差部と一般部の境目で、連続繊維シートの浮きが認められた。図-2.2.5(e)は、鋭角部への連続繊維シートの接着事例であり、端対傾構に近い側に連続繊維シートの浮きが見られた。この事例も、床版からの漏水痕が認められた。図-2.2.5(f)は、同図(a)と同じ橋の事例で、その一部に連続繊維シートの剥離が見られた。図-2.2.5(g)～(j)は、ハンチ部付近の浮き、剥離の事例を示す。いずれも床版からの漏水痕が見られた。

(d) 交差部と一般部の境目の浮き *2009年に防水工
注) チョークによる網掛けで浮きの範囲を示す。
