コンクリート舗装の点検・診断・措置
技術に関する共同研究報告書

～点検・診断技術編（その2）～
～措置技術編（その1）～

2022年3月

（国研）土木研究所
（学）東京農業大学
（学）北海道科学大学
（独）石川工業高等専門学校
（一社）セメント協会
ニチレキ（株）

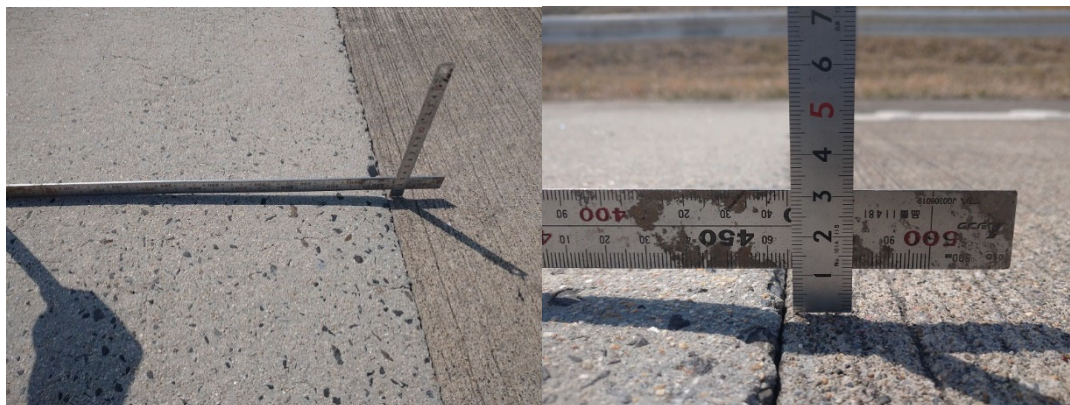
写真-4.2.1 検証箇所 B の状況

写真-4.2.1 に検証箇所 B の路面状況を示す。段差量は 5~10mm を示している。この箇所を提案する技術の段差量は OWP で 0.6mm から 9.2mm に変化, IWP は 1.5mm から 15.8mm に変化となっており, 実際の段差量と大きな差異は無いと考えられる。

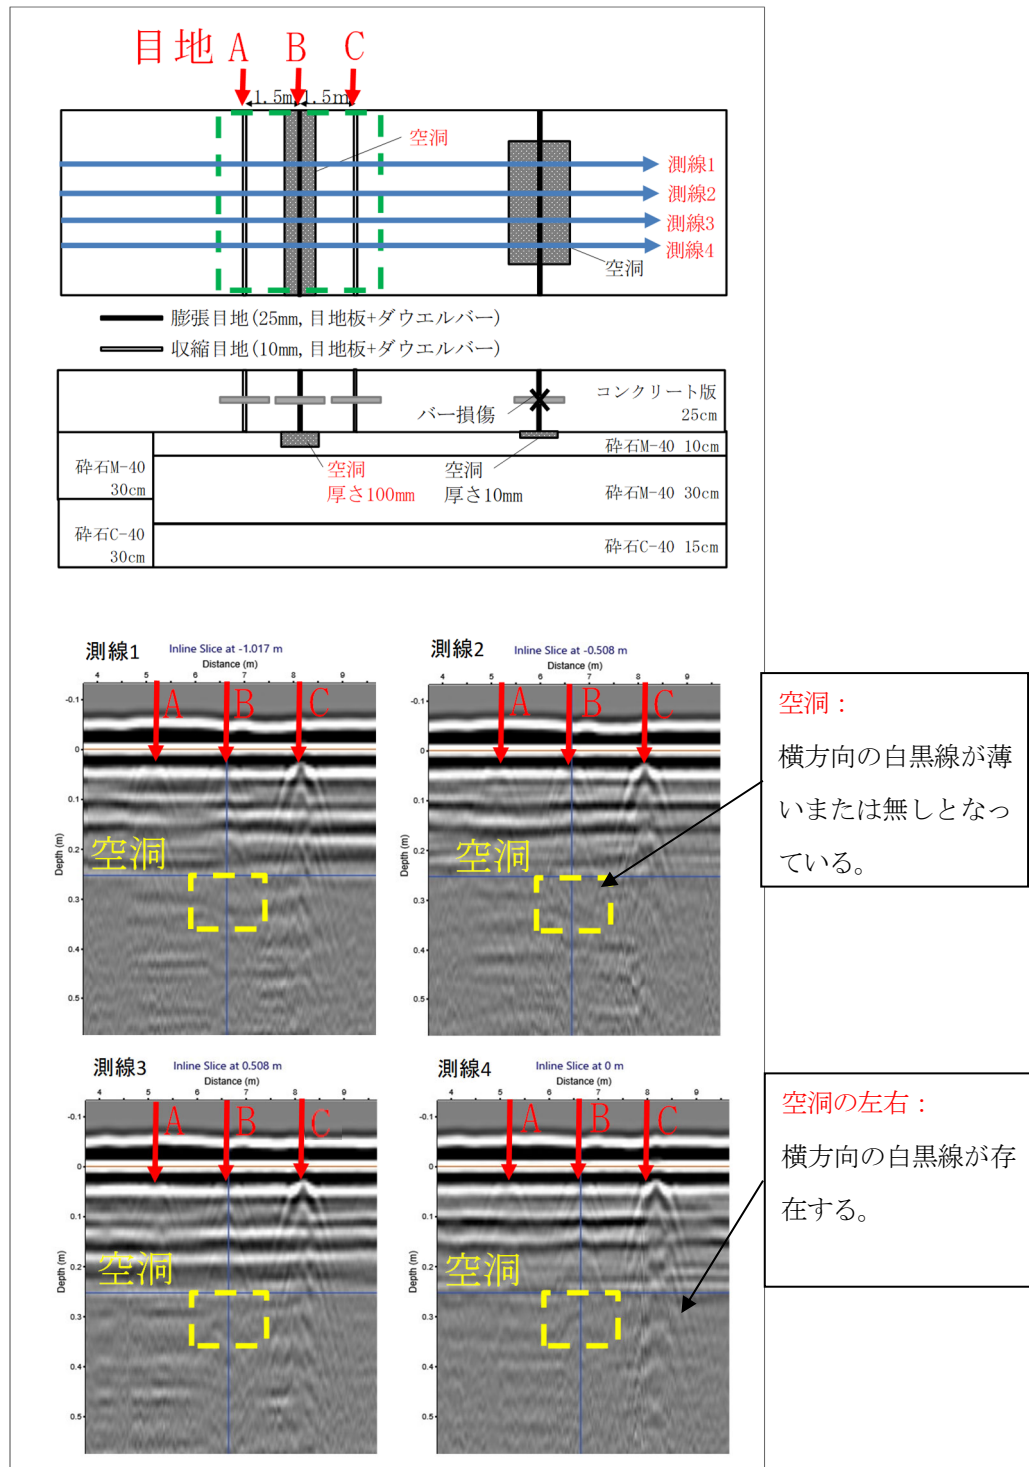
図-4.3.5 目地A・B・Cの縦断コンターの違い

反射強度の白黒縦断コンター画像による検証結果を以下に示す。目地Bの位置にある空洞は、左右のA・Cと比較すると「横方向の白黒の線が薄いまたは無し」となっており、空洞のない箇所と違いが見られた。

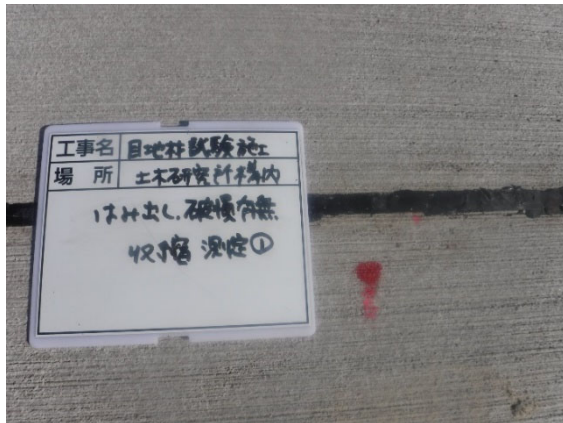
写真- 5.8.1 施工直後

はみ出し、破損の有無を確認するために、収縮、膨張目地のそれぞれ定点で目地の状態を観察した。この状態を以下写真にて報告する。35万輪走行後でははみ出し、破損は認められない。

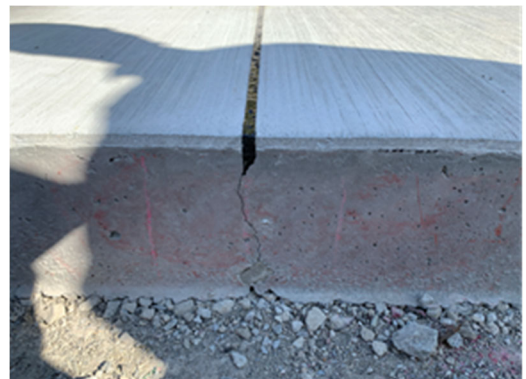
写真- 6.4.13 瀝青目地仕上がり状況
(断面①) ※誘導ひび割れあり

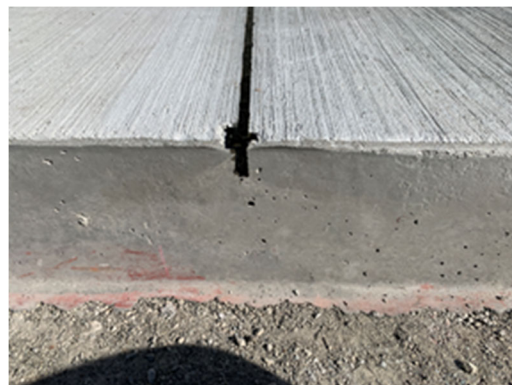
写真- 6.4.19 瀝青目地仕上がり状況
(断面②) ※誘導ひび割れなし

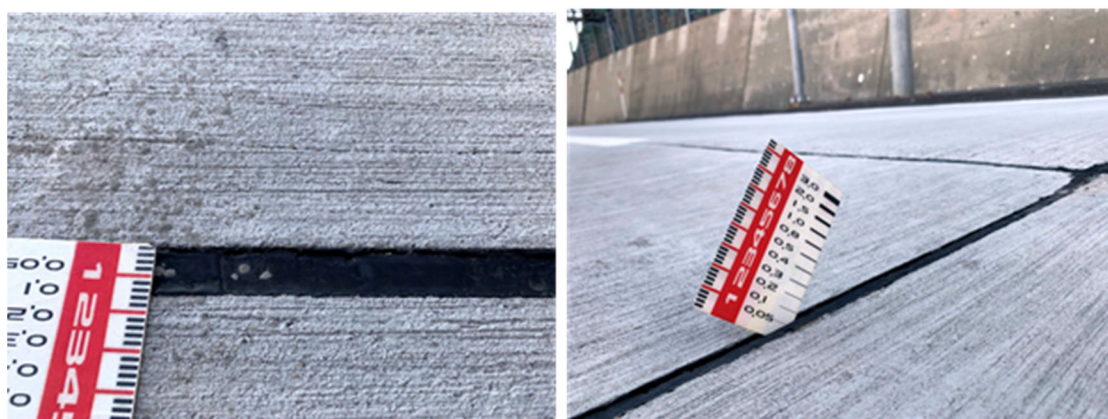
写真- 6.5.1 2ヶ月経過後の状況

写真-6.5.1に施工から2ヶ月経過後の秋（11月）の目地の状況を示す。まだ、冬期前だが、目地材は非常に硬く付着面付近での目地材の割れたような状態がほぼ全幅にわたり発生した。これは、コンクリート版の温度収縮による目地部の挙動に目地材が追従することができずに、目地材自身が割れたことによるものと推察される。このような損傷は、近隣工区で施工した一般的な瀝青系目地材（高弾性目地材）のコンクリート舗装目地によく見られる損傷であり、目地部から雨水などの水の侵入が予想されるため、寒冷地での適用は課題が残る。

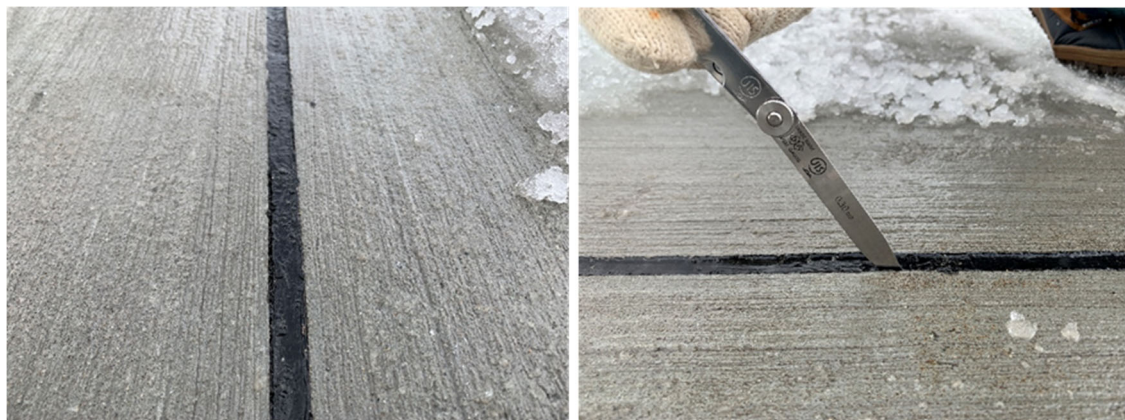
写真- 6.5.2 半年経過後の状況

写真-6.5.2に半年経過後の目地の状況を示す。冬期はコンクリート版が収縮するため、目地が開くことによる付着切れが懸念されるが、11月に発生した目地部の付着面付近のほぼ全幅に渡る、目地材自体の割れはほぼ同様の状態であり、目地材の抜けなどは発生していない。低温環境下（0℃程度）では、目地材は指で押した程度では変形せず、非常に硬い状態であった。目地材の割れがコンクリート版の下部まで貫通しているかは確認できていないが、目地部から雨水などの水の侵入が予想されるため、寒冷地での適用は課題が残る。
