# 堤防植生不良箇所の要因分析と対策案の立案に関する研究

担当チーム：水環境保全チーム

# STUDY ON FACTOR ANALYSIS OF POOR GROWTH OF EMBANKMENT GRASS AND PROPOSED COUNTERMEASURES

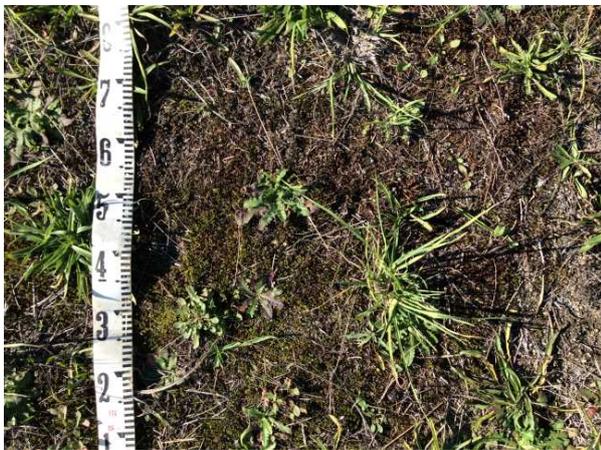
写真-1 植生のコケ化の事例

調査地点 1 の堤防の地表面には、コケ化が確認できる（写真-1）。地表を剥がすと、細根は認められないことが観察された（写真-2）。

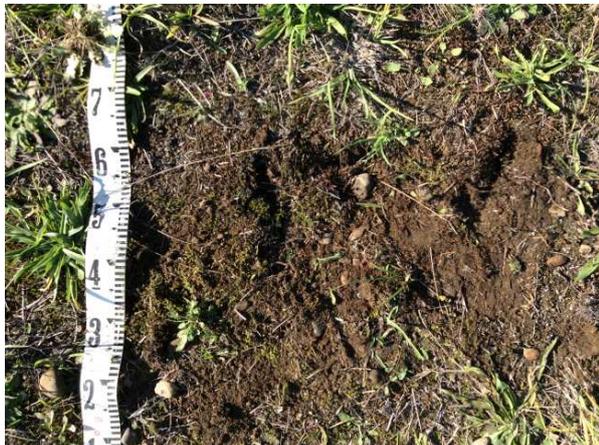
写真-2 コケを剥がした様子（根が無いことが確認できる）

簡単に引き抜くことができる<sup>10)</sup>。このことから、コケ化した堤防法面は耐侵食性の機能が低いと考え、堤防の耐侵食性に対する弱部となることが懸念される。

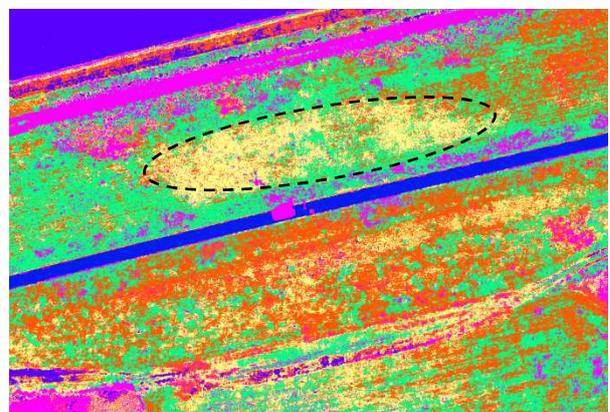
撮影した画像は Metashape (Agisoft 社) でモザイク処理を行った。次に、画像の地被の教師付分類を行った。MultiSpec は、簡易な画像処理に特化したフリーソフトで、画像上で教師領域を設定することで、教師付き分類を行う事が可能になる<sup>13)</sup>。図-5左は、モザイク処理を行った画像を MultiSpec に読み込み、教師領域を設定した範囲を赤色の囲みで示したものである。RGB の3原色を利用し、分類された地被状態を描画した結果が図-5右である。農地、コケ、舗装面、植生(良好)、植生(劣化の兆候)は概ね、良好に分類されていると考えられる。特にコケ領域については、15m×80m程度の規模で表示され、2019年の RiMaDIS で得られた範囲と概ね重なっていた。今後 UAV で撮影・画像解析した地被の判別精度の向上に当たっては、コケの種類や反射特性も考慮して検討していく必要がある。

図-5 河川堤防の UAV 空撮画像 (左) と地被分類した画像 (右) (黒破線はコケ化領域と想定)
