コンクリート舗装の長寿命化に向けた点検・診断・措置技術に関する研究

担当チーム：舗装チーム、寒地道路保全チーム

【要旨】

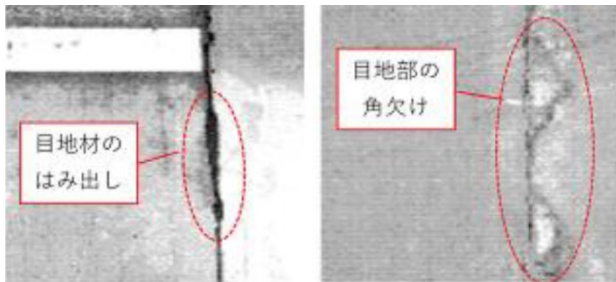
図-3.2 路面画像(左:目地材のはみ出し、右:角欠け)

本技術により、既設コンクリート舗装工区で取得した路面画像を図-3.2に示す。この画像より、目地材のはみ出しと目地部の角欠けが確認された。実際に現場を確認すると、

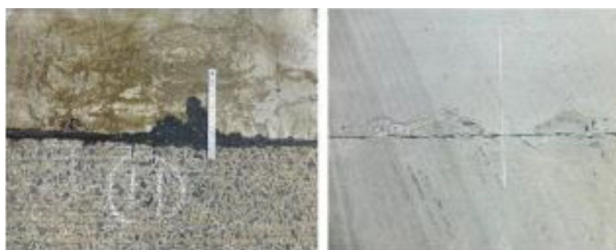
写真-3.5 損傷写真(左:目地のはみ出し、右:角欠け)

画像から判別されたとおり目地材のはみ出しと角欠けが発生していることを確認した(写真-3.5)。このことから本技術により、目地部の損傷を検出できる可能性が示された。

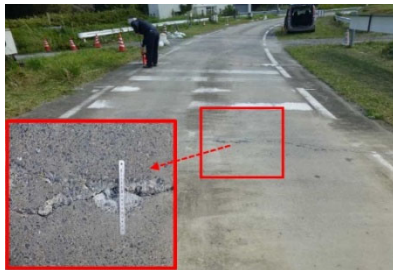
写真-3.6 横断ひび割れ発生箇所の写真

本技術により、既設コンクリート舗装工区で取得した路面画像データを図-3.6に示す。この図より、コンクリート版の版央に横断ひび割れが発生し、一部でひび割れが進展しコンクリート片が飛散していると推定された。実際に現場を確認すると、写真-3.6に示すように、版央に横断ひび割れが存在し、一部でコンクリート片の飛散も見られた。このことから本技術により、ひび割れを精度良く検出できる可能性が示唆された。

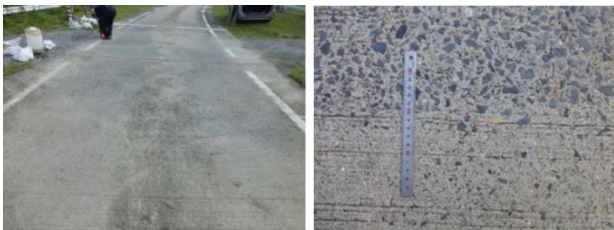
写真-3.7 工区2のポリッシング (左: 全景、見目: 近景)

のうち、工区2において、MPDが他よりも大きく路面のキメ深さが粗い結果となった。実際に現場を確認すると、写真-3.7に示すように、車両の輪跡部においてコンクリート舗装表面が摩耗し骨材が露出するポリッシングが発生していることがわかった。このことから本技術により、路面のキメ深さが粗い箇所についても検出できる可能性が示唆された。

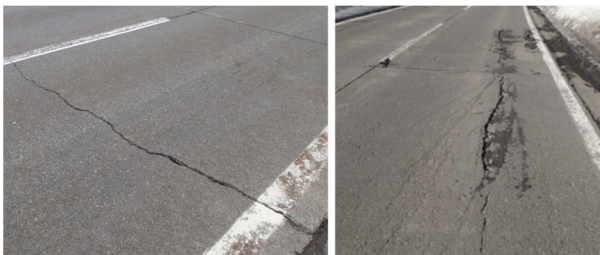
写真-3.8 凍上の影響と推察される縦断・横断ひび割れ
(構造的損傷)

図-3.13に目指調査により構造的損傷と考えられるひび割れ（横断全幅に及ぶひび割れと横断方向に1/2以上の長さに及ぶひび割れを対象とした(写真-3.1)）の発生割合の推移を示す。2012年から徐々に構造的なひび割れが増加し、2018年には5%程度まで増加した。調査区間は路床土材料に凍上性が確認されており、凍上が原因で構造的破壊に至ったと推察される。

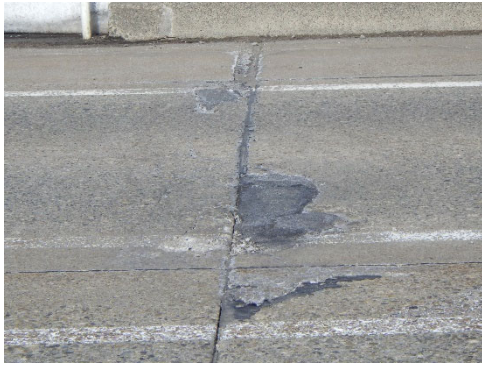
写真-4.1 アスファルト混合物での措置

上記アンケート結果は、平成25年の日本道路会議にて報告された内容であるが、現状においても写真-4.1に示すように、角欠け等の措置としてアスファルト混合物によるパッチングが実施されている事例がおおく、状況の大きな変化はないものと考えられる。

コンクリート舗装が破損した場合の補修方法として、アスファルト混合物を用いた場合、早期に流動や飛散が生じることが懸念され、長期耐久性が期待できるセメント系等の材料を適切に活用することが、コンクリート舗装の長寿命化にとって重要である。補修にアスファルト系材料が用いられる要因としては、措置に使用する材料や工法が確立されておらず、耐久性の評価事例も少ないことが考えられる。また、セメント系材料による措置を実施したとしても、損傷や材料の特性に適合した施工がなされず結果的に早期に破損する事例もある。道路管理者、施工業者ともにコンクリート舗装が損傷した際の扱いが難しいと考えられていることも、コンクリート舗装が敬遠される要因となっている。

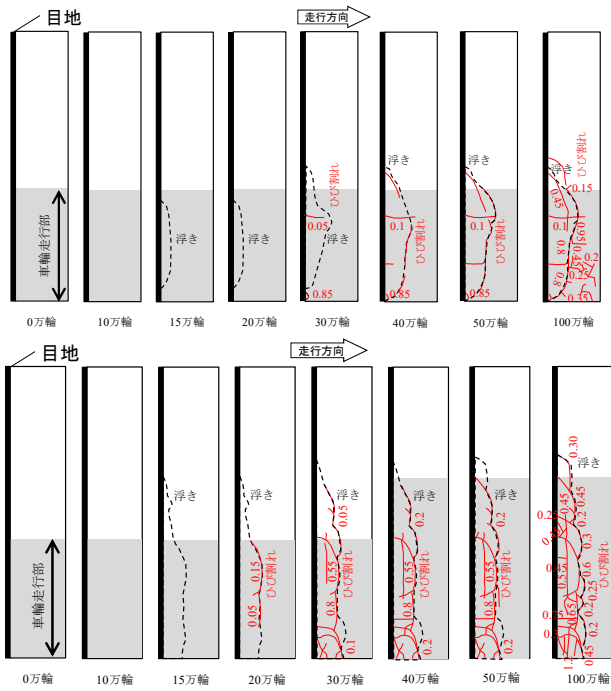
図-4.3 損傷の例（上：段差、下：角欠け）

荷重車走行による繰り返し載荷の結果、累積49KN換算輪数で10万輪~15万輪の供用早期に浮きが発生し、その後ひび割れが進展する結果となった(例えば図-4.3)。

損傷発生箇所はいずれの箇所も目地側であることが確認できる。また、損傷箇所の写真-4.2を見ると補修実施箇所の目地が既設目地よりも狭く、損傷が激しい範囲において目地材のはみ出しが確認できる。

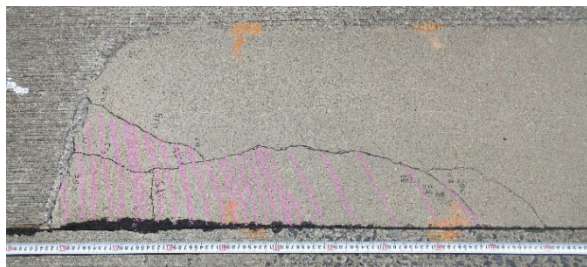
写真 4.2 損傷箇所例

これらの状況から、施工時にカッタにより補修材と隣接コンクリート舗装版との目地を設置したものの目地幅が5mm程度と狭かったため、コンクリート版の温度による膨張や荷重車走行による荷重により、補修箇所に隣接する舗装版と接触したことで大きな応力が作用し、早期に破損したものと考えられる。

- ・ 目地部周辺の角欠け・段差補修においては、補修材料打設時に、隣接するコンクリート版と接触しないよう適切に目地を設置することが重要であることが分かった。
- ・ 補修材料打設時の現場での環境条件 (気温等) を考慮した施工が重要であることが分かった。
- ・ 目地部周辺の角欠け・段差のパッチングにおいて、目地の適切な設置、母体の状態を改善する浸透性プライマ、補修材との接着を確保する接着剤を適切に用いることにより早期に破損せず良好な状態を維持していることが確認された。
- ・ その他、表面処理、部分打替え、目地材の試験施工結果から、早期に破損する現象は確認されず良好な状態を維持していることが確認された。

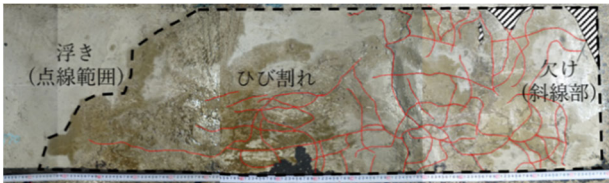
写真-4.3 破損状況（早期に破損した事例）

なお、目地部の角欠けのパッチング箇所1箇所において走行5万輪時点で破損した工区があった。破損状況を写真-4.3に示す。走行早期にて亀甲状のひび割れが発生

しコンクリート片の飛散も確認できる。該当箇所は、8月の高温多湿の条件下で実施しており、補修材打を打設する際の敷きならし作業中に急激に硬化する状況であったことが確認されている。そのため、材料打設毎にコールドジョイントが発生し、その結果早期に破損したものと考えられる。

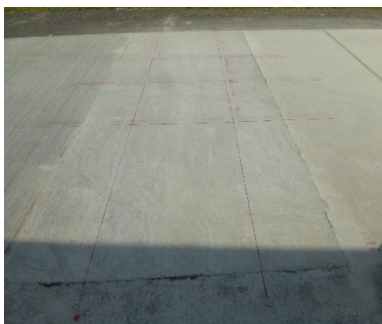
写真-4.4 35万輪走行後の状況（施工箇所③）

走行輪数 35 万輪時点で、写真-4.4 に示すようにひび割れや浮き等の損傷はなく、良好な状態を維持していることを確認した。

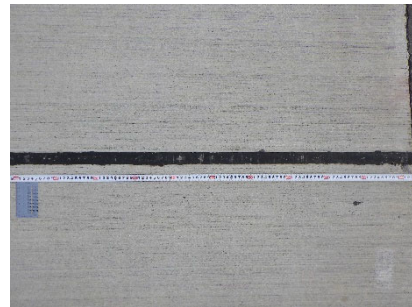
写真-4.5 35万輪走行後の状況（施工箇所②）

35 万輪走行時点で、写真-4.5 に示すように目地材と母体との接着やはみ出し等の不具合は確認されておらず、良好な状態を維持していることを確認した。

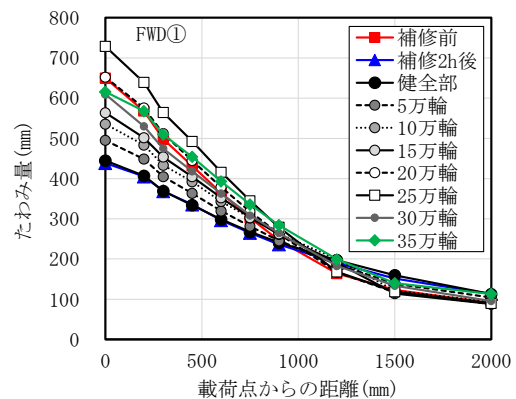
図-4.5 FWD たわみ量調査結果（施工箇所②）

図-4.5 に FWD たわみ量の調査結果を示す。走行輪数 5 万輪時点で、空洞充填箇所直上の FWD たわみ量が大幅に小さくなっており、補修効果が確認された。しかし、走行輪数の増加に伴い FWD たわみ量が増大し 20 万輪走行時点で補修前のたわみ量と同等になる結果が得られた。

施工箇所は 7% の横断勾配があり、勾配の高い側面から雨水が浸透し、コンクリート版と補修材との間に水みちがで補修材が破損したことにより補修効果が失われたものと考えられる。横断勾配の影響や雨水浸透による影響等について課題が残る結果となった。

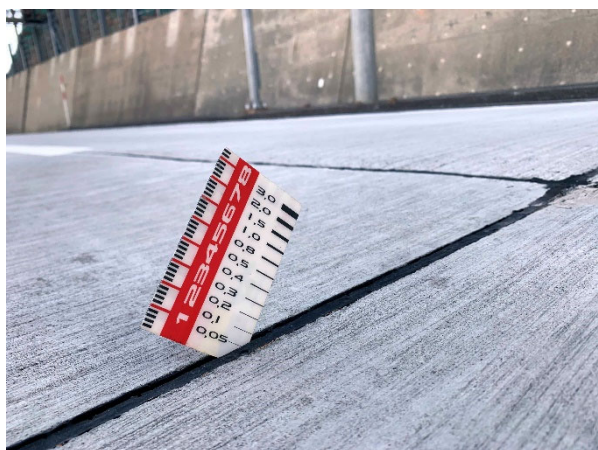
写真-4.14 施工後2ヶ月目の目地の状況

写真-4.14 に施工から2ヶ月経過後の秋（11月）に観測した目地の状況を示す。まだ、冬を経験する前だが、目地材は非常に固く付着面付近での目地材の割れたような状態がほぼ全幅にわたり発生した。これは、コンクリー

ト版の温度収縮による目地部の膨張に目地材が追従することができずに、目地材自身が割れたことによるものと推察される。このような損傷は、近隣工区に施工された一般的な瀝青系目地材（高弾性目地材）のコンクリート舗装目地によく見られる損傷である。目地部の止水性能に課題が残る結果であり寒冷地での適用にあたっては課題が残るといえる。

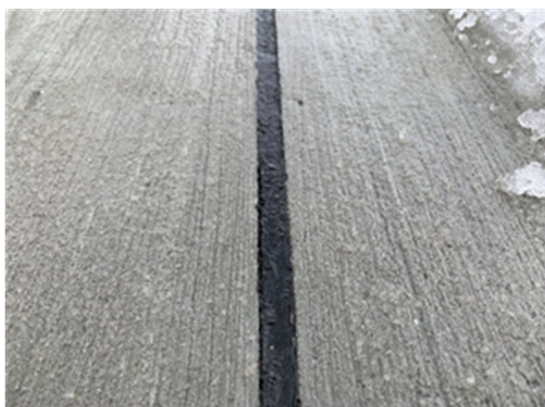
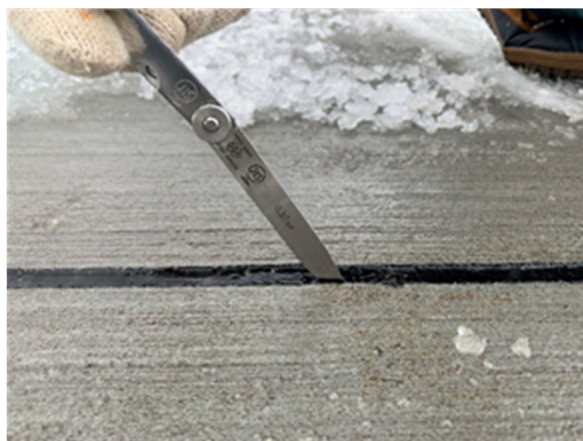
写真-4.16 施工から半年経過後（冬期）の目地の状況

施工6ヶ月経過後に観測した目地の状況を写真-4.15、4.16示す。冬期においてはコンクリート版が収縮するため、目地が開くことによる不着切れが懸念されたが、11月に発生した目地材自体の割れには変化がなく、新たな損傷は見られなかった。また、低温環境下（0℃程度）では、目地材は指で押した程度では変形せず、非常に固い状態であった。目地材の割れがコンクリート版の下部まで貫通しているかは確認できていないが、目地部の止水性能に課題が残る結果であり寒冷地での適用にあたっては課題が残るといえる。

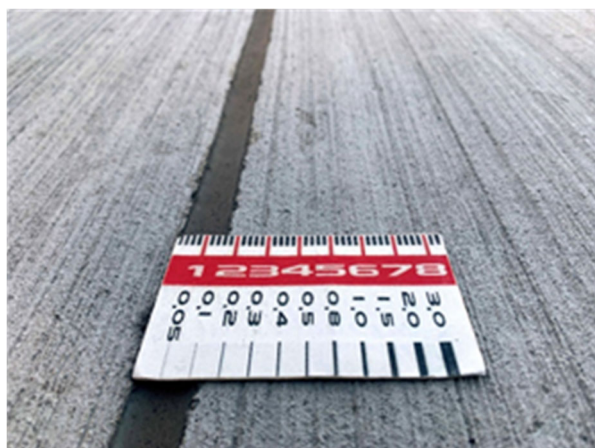
写真-4.17 施工後2ヶ月目の目地の状況

写真-4.17に施工から2ヶ月経過後の秋（11月）に観測した目地の状況を示す。また、冬を経験する前でもあり、不着切れや抜け等の損傷は見られず、目地部の止水性能は確保されているものと想定され、目地部の健全性が確認された。

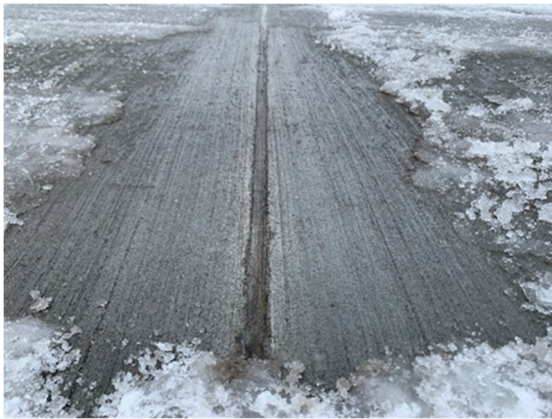
写真-4.18 施工から半年経過後（冬期）の目地の状況

写真-4.18の施工後から6ヶ月経過後に観測した目地の状況を示す。冬期においてはコンクリート版が収縮するため、目地が開くことによる不着切れが懸念されるが、約一冬経過した時点においても一部3cm程度の若干の付着切れ（下まで貫通はしていない）が確認されたが、下まで貫通するような不着切れや剥がれなども見られず、冬季の供用性にも問題がないと考えられる。

目地材は冬期においても非常に柔らかく、目地部の膨張収縮に追従することが想定される。付着性・止水性お

よび変形追従性いずれの観点からも、目地材として適した材料と考えられる。
