寒地農業用水路におけるウレタン樹脂系  
ライニング補修工法の耐久性に関する研究

共同研究報告書

平成24年7月

独立行政法人土木研究所寒地土木研究所  
日本アクセス工業株式会社  
サンユレック株式会社

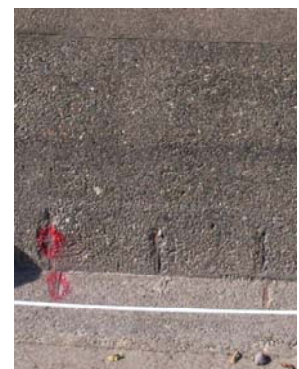
試験施工箇所は、北海道上川郡剣淵町に位置し、国営事業で昭和47年度に造成された剣和幹線用水路の一部区間である。当該区間は掘り込み形式のコンクリート製現場打ちフルーム水路で、側壁の高さは2.0m、水路の幅は6.0m、側壁の厚さは20cmである(図-1)。当該区間は、長年にわたる流水による磨耗で骨材が露出し、一部区間ではコンクリートの剥落や鉄筋の露出がみられた(写真-1)。試験施工は、表面被覆材へ与える日射の影響を考慮し、両側の側壁が南向きと北向きになる区間を選定した。なお、この地域は、和寒観測所のアメダス(試験施工区間から約8km南)観測データから日平均気温の1月の平年値が-8.8℃、年最深積雪は104cmであり、北海道内でも比較的寒冷で多雪な条件下にある。

写真-1 コンクリートの剥落、鉄筋露出状況

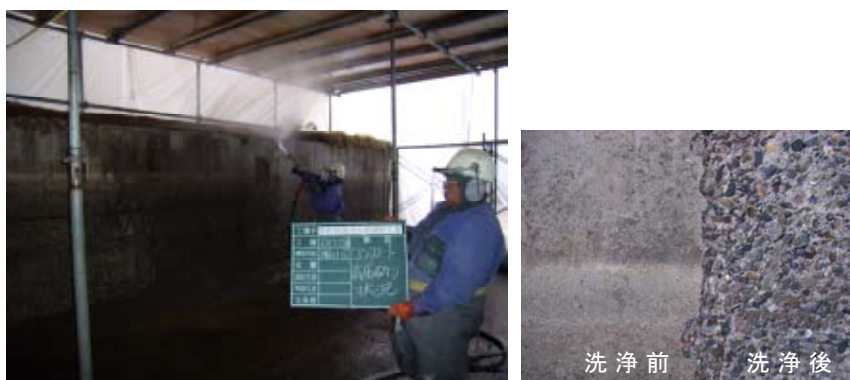
写真-3 劣化部除去工

超高压洗浄 (200MPa) によりコンクリート劣化部の除去を行った。はつりガラ等は集積し、産廃処理した。また、作業発生水はポンプアップにより排水した。

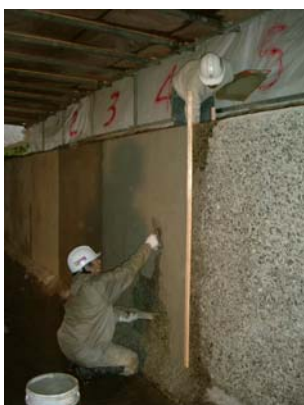
写真-4 断面修復工

はつり面に断面修復モルタル (標準仕様: R S モルタル) を平均約10mm厚で金鏝等を用いて均一に塗布した。なお、工期短縮およびコスト縮減を図ることを目的に、一部、断面修復を行わない区間も設けた。

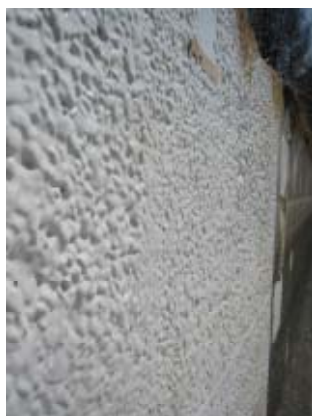
試験施工において、劣化部を除去した凹凸面に樹脂系被覆材を塗布したのみで、断面修復を行わない工法を一部区間で実施(写真-10)しているが、この場合、補修表面に凹凸が残ることにより水理性能が低下する懸念があるため、水理模型実験により粗度係数を測定した。併せて、流水により磨耗した水路および超高压洗浄後の表面に凹凸のある水路の粗度係数も測定した。

写真-10 劣化部除去面に樹脂系被覆材を塗布した水路

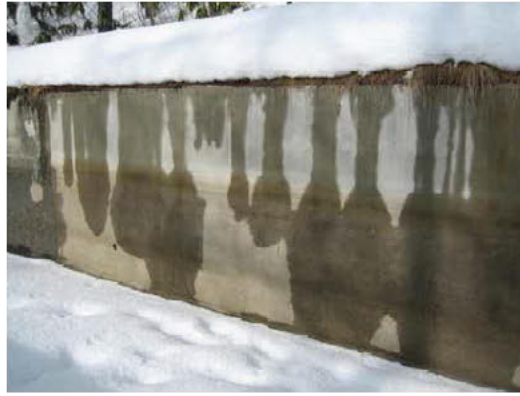
写真-12は、冬期間の南向き側壁の状況である。日射があると天端に積もった雪が解けて、側壁を流れ落ち、冬期間も補修表面に水分が供給されていることから、凍結融解作用を受けやすい環境にあることがわかる。

写真-12 冬期間の南向き側壁の状況 (セメントモルタルによる補修区間)

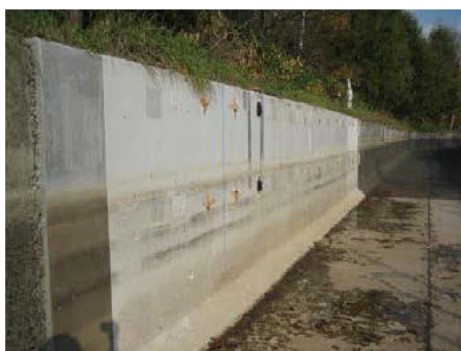
試験施工から約3年経過後における外観 (写真-13) は、ひび割れ、浮き、剥離等の目立った変状は見られず概ね良好な状態にあった。なお、目地にも被覆材を施工したことにより、目地の止水が不完全な箇所からの水分浸透により断面修復部の剥離が生じたが、水路躯体に施工した被覆材まで剥離を起こさせるものではなかった。図-7に目地およびその周辺における断面修復部の剥離のイメージを模式図で示す。なお、剥離部分については再補修済みである。補修後の経過観察を踏まえると、目地部分は縁切りを行うとともに、必要に応じ、目地専用の補修工法を組み合わせることも考えられる。

写真-13 樹脂系の施工3年後の状況

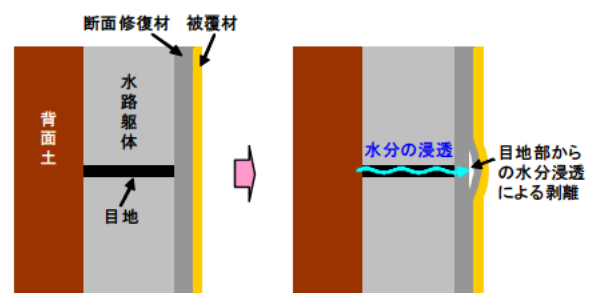
図-7 水路天端から見た樹脂系施工後の目地およびその周辺の断面修復部の剥離イメージの模式図

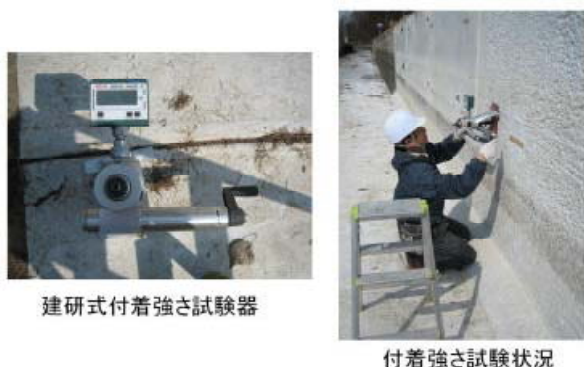
付着強さの平均値を、付着強さが大きい順番にランクづけした結果を示す。付着強さ試験の結果、劣化部除去後の凹凸部を断面修復材で平滑に仕上げしてから被覆材を施工した区間よりも、断面修復を行わず劣化部除去後の凹凸部をそのままにして被覆材を施工した区間の方が付着強さが大きいことがわかった。なお、断面修復を行った場合は、撥水タイプモルタルが最も付着強さが大きかった。

写真-14 付着強さ試験状況等

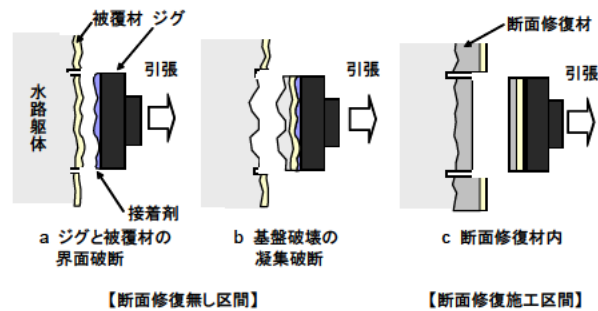
現地における付着強さ試験後の剥離の発生位置は図-9のとおりである。すなわち、測定後の破断面は、断面修復無しでは上部引張用ジグと被覆材との界面 ((a) 図) あるいは水路躯体コンクリート部分 ((b) 図) であり、また、断面修復有りでは断面修復材内 ((c) 図) であった。このような剥離の発生位置をみると、断面修復無し、有りともに被覆材は水路躯体もしくは断面修復材との界面で剥離していないことから、被覆材の付着強

さは測定値を超える強度を有していると考えられる。但し、断面修復有りのケースでは、剥離位置が断面修復部であることから、断面修復部の強度が表面被覆工法の付着強さを決める要因となり、断面修復部の性状変化が被覆後の付着強さを決定する要因となりうるということが推察された。

図-9 付着強さ試験による剥離例

これらのことから、補修前の躯体コンクリートに断面欠損等の構造的な問題がある場合には、断面修復材の施工が必要となるが、劣化部除去後に構造的な問題がない場合には、経済的でもあることから、断面修復を行わない工法が有利であると考えられる。なお、この場合、表面に凹凸が残ることにより粗度係数がやや大きくなることが懸念されるため、水理性能の検証を行った。その結果については後述する。

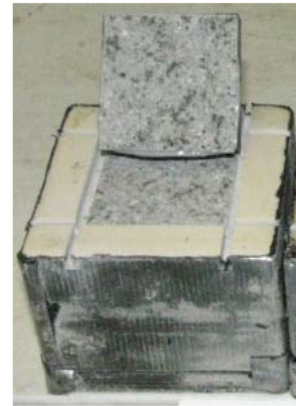
付着強さ測定後の供試体の剥離は、多くの場合で付着境界面付近のコンクリート基板内部で発生していた(写真-15)。このことから、被覆材と基板の界面では、付着強さの測定値を超える強度を有していることが示唆された。

写真-15 付着強さ試験実施後の供試体 (5°C, 5日+0°C, 23日養生、300サイクル後)
