寒地農業用水路におけるFRPM板
ライニング工法の耐久性に関する研究

共同研究報告書

平成24年7月

独立行政法人土木研究所寒地土木研究所
株式会社栗本鐵工所

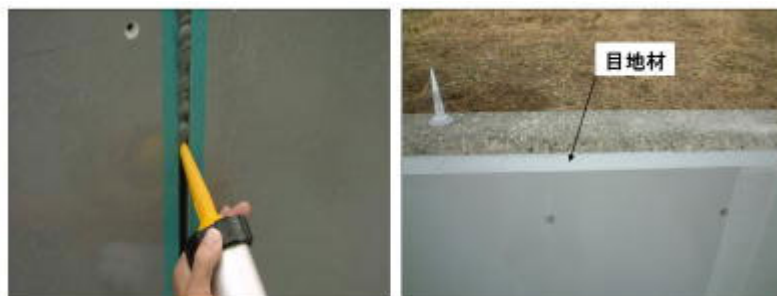
写真-1 目地材によるシーリング箇所

なお、FRPM板の突き合わせ部および板の頂部は目地材を使用した（写真-1）。本工法は、湿潤状況下での施工も可能で、天候や現場の状況にも左右されにくい工法である。FRPM板および緩衝材の現場での切断、穴開け加工等も、特殊な工具や技量を必要とせず、市販の工具で容易に施工することができる。また、簡便な工法なので、作業スピードが早く、工期短縮、コスト縮減にもつながる。本工法では既設水路を壊さず、材料も軽量のため重機を必要としないため騒音や震動の抑制などが期待できる。

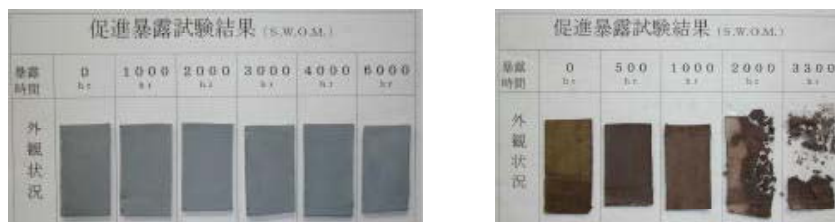
JIS A 1415に準拠して、促進暴露試験装置（WS型サンシャインカーボンアークウェザーメーター）を用いて最大6,000時間までの耐候性試験を行った。試験後の目地材の状況を写真-2に示す。左が本工法で使用しているウレタン系、右が変成シリコン系の目地材である。変成シリコン系は2,000時間経過後から形状が崩れる。一方、ウレタン系は、6,000時間経過後でも形状が保たれており、耐候性に優れた目地材である。

写真-2 促進暴露試験を行った目地材試料

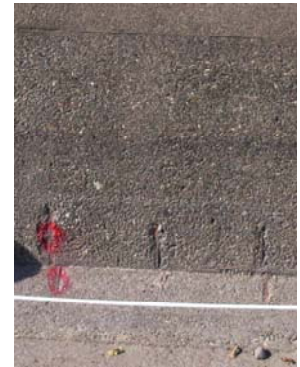
試験施工箇所は、北海道上川郡剣淵町に位置し、国営事業で昭和47年度に造成された剣和幹線用水路の一部区間である。当該区間は掘り込み形式のコンクリート製現場打ちフルーム水路で、側壁の高さは2.0m、水路の幅は6.0m、側壁の厚さは20cmである（図-3）。当該区間は、長年にわたる流水による磨耗で骨材が露出し、一部区間ではコンクリートの剥落や鉄筋の露出がみられた（写真-3）。試験施工は、表面被覆材へ与える日射の影響を考慮し、両側の側壁が南向きと北向きになる区間を選定した。なお、この地域は、和寒観測所のアメダス（試験施工区間から約8km南）観測データから日平均気温の1月の平年値が-8.8℃、年最深積雪は104cmであり、北海道内でも比較的寒冷で多雪な条件下にある。

写真-3 コンクリートの剥落、鉄筋露出状況

既設水路の内壁は長年の供用による汚れや藻の付着がみられ、また、風化現象等によってコンクリート表層が劣化していたため、高圧ジェット式洗浄機により壁面の清掃および劣化部の除去作業を行った。なお、水路底版に土砂等が堆積していた箇所は、あらかじめスコップ等で堆積物を取り除いた。

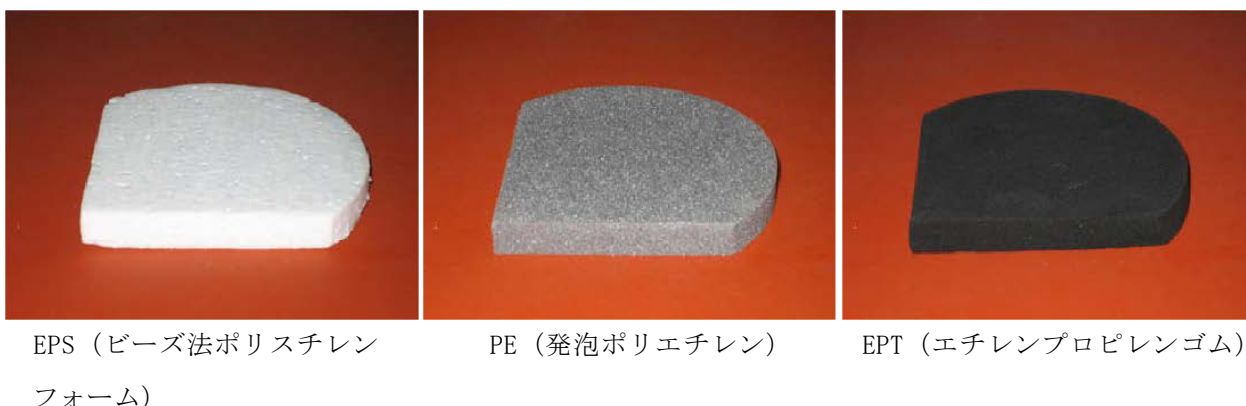
緩衝材は寒冷地における適用性を検証するため、**写真-4**に示すEPS（ビーズ法ポリスチレンフォーム）、PE（発泡ポリエチレン）、EPT（エチレンプロピレンゴム）の3種類を用いた。3種類の緩衝材の配置は、上流から下流に向かって、EPT、PE、EPSの順にそれぞれ3mずつとした。

写真-4 試験施工で使用した緩衝材（t=10mm）

なお、本試験施工では、緩衝材をあらかじめFRPM板の裏面に貼り付けたが、先に既設水路に緩衝材を貼り付けた方が施工が早く、また、緩衝材がFRPM板の継目部に使用する目地材のバックアップ材代わりにもなるため、バックアップ材の施工の手間が省けることがわかった。このため、以後の施工では先に緩衝材を既設水路に貼り付ける工法を採用した。なお、その際、緩衝材はコンクリートビスや粘着テープ等で固定した。

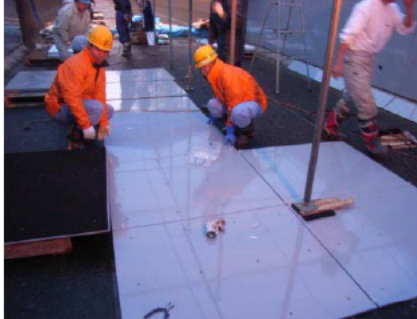
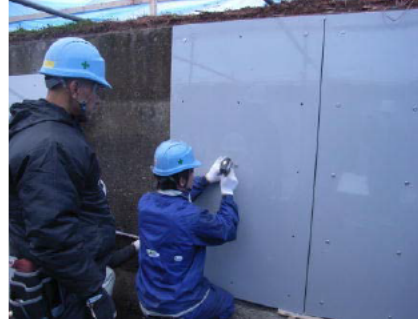
写真-5 FRPM板設置工

FRPM板の設置

アンカー打込み

FRPM板（厚さ：10mm、最大成型寸法：1m×2m）の裏面に緩衝材（厚さ：10mm）をブチルゴムテープで貼り付けた。次に緩衝材を貼り付けたFRPM板を既設水路に設置し、FRPM板にあらかじめ開けた穴に、ロータリーハンマードリルを挿入し、水路躯体に穿孔後、アンカーで固定した。FRPM板の継目部は、スペーサーを用いて5mm程度で一定間隔になるように隙間をあけた。FRPM板の固定は、側面、ハンチ、底版の順で行った。

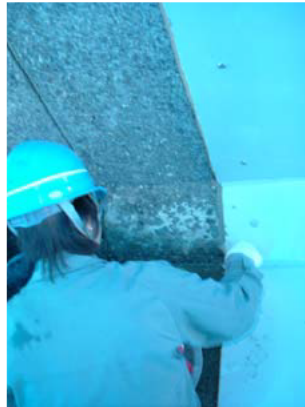
写真-6 小口部の処理（下流側）

側壁の上部(端部)は目地材で仕上げた。また、小口部は早強セメントで平滑にした後に、上流側は光硬化シートで、下流側は目地材で仕上げた。

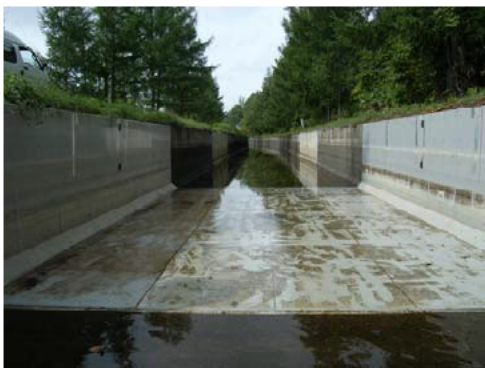
試験施工完了後の状況を、写真-7に、また、施工断面を図-4に示す。なお、寒冷な条件での施工であったが、施工上の問題点は特になかった。

写真-7 施工完了後の状況

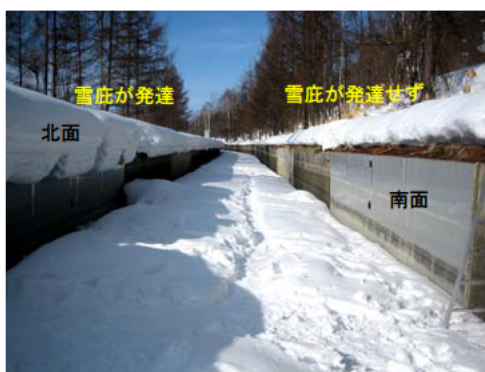
試験開始後の2006年度から2009年度までの12月から3月における気象データを表-9に示す。このデータは、和寒観測所のアメダスのものである。この期間において、1月、2月の日平均気温は -6°C ～ -9°C 程度であり、平年値よりも高い傾向であり、最深積雪は、各年ともに90cm程度で、平年よりもやや少雪傾向であった。写真-9は冬期間の試験施工区間の状況である。南面は雪庇があまり発達していないのに比べ、北面では雪庇が大きく発達している。

写真-9 冬期の試験施工区間の状況

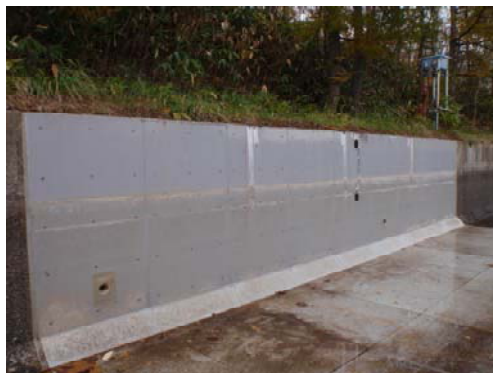
試験施工から約3年経過後における外観（写真-10）は、FRPM板には変状が見られず、アンカーも抜け落ち等は無く、良好な状態を保っていた。

写真-10 FRPM板の施工3年後の状況

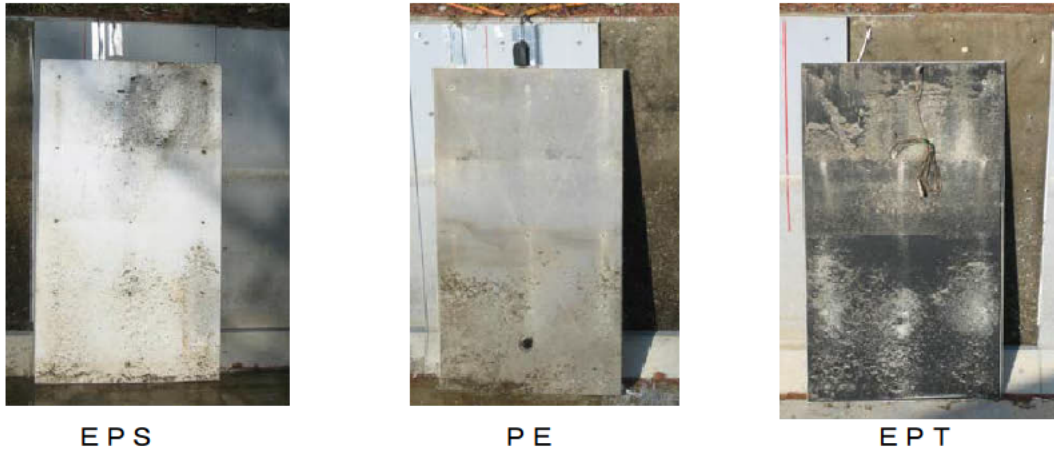
含水比測定時に取り外した緩衝材の状況を写真-11に、天端から下へ一定間隔毎に測定した緩衝材の含水比を図-11に示す。含水比測定の結果、EPSは灌漑期（普通期）水位より下の部位で含水比が高くなっており、PEとEPTは全体的に含水比が小さいことがわかった。EPSは水分を多く含むようになったことから、他の材料に比べて凍結によりFRPM板に作用する膨張圧が発生しやすいことが示唆された。

写真-11 施工から約2年後の緩衝材（176mm×100mm）の状況

EPSは凍結融解サイクル数の増加に伴い含水比が大きく上昇することから、凍結による膨張圧が高くなることが想定され、将来的には緩衝材としての機能が失われる可能性がある。また、EPTは凍結融解作用の有無による圧縮残留ひずみの差が最も大きく、EPSやPEよりも変形しやすいことから、凍結融解作用の影響で、将来的には緩衝材としての機能が失われる可能性がある。PEは凍結融解作用の影響による復元力の低下が小さく変形しづらいことおよび、含水比も低いことから、緩衝材として最も適していると考えられる。

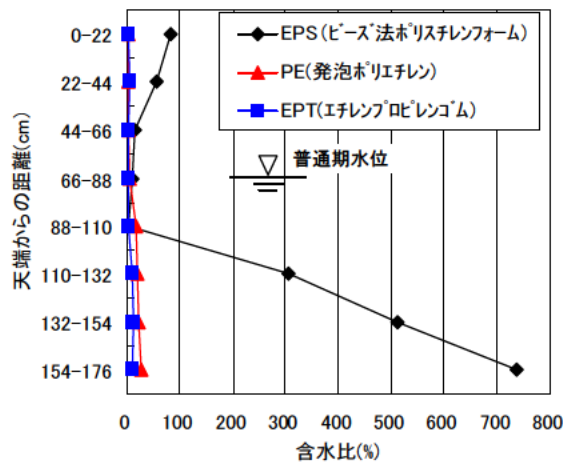
図-11 試験施工区間での各緩衝材の含水比
