撤去橋梁を用いた既設 PC 橋の 診断技術高度化に関する共同研究報告書

—既設 PC 橋のグラウト充填状況に着目した解体調査—

平成 28 年 3 月

国立研究開発法人土木研究所構造物メンテナンス研究センター
一般社団法人プレストレスト・コンクリート建設業協会

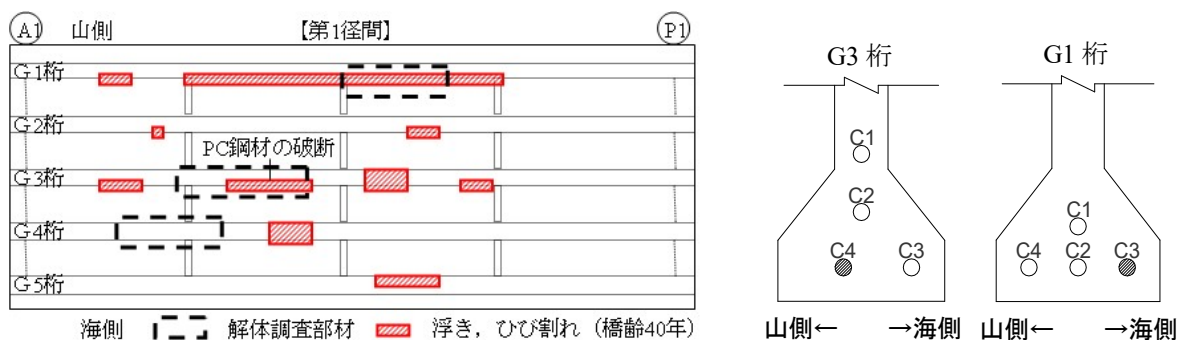
図 3.2.1 第1径間主桁下フランジ損傷状況と部材採取位置（左）およびケーブル配置（右）

本橋は架橋地点が日本海沿岸の海岸線に近接し、冬季には季節風による高波が押し寄せ、波飛沫が直接桁にかかるような厳しい塩害環境のため、その影響による劣化が顕著となった。劣化の状況としては、桁下フランジを中心に鋼材が腐食し、これに伴うコンクリートのひび割れや浮きが多数の主桁に生じていた（写真3.2.2）。径間別では最も損傷が大きかった径間は第1径間であり、主桁別ではG3桁の損傷が相対的に高く、第1径間のG3桁C3ケーブルではPC鋼材の破断が確認された。

度の減肉が確認された部位), G3 桁 (過去の調査で C3 ケーブル PC 鋼材の全数の減肉と一部に破断が確認された部位), G4 桁 (過去に補修履歴がなく, 橋齢 40 年以後に損傷が発生した部位) と, 2 番目に損傷の著しい第 4 径間について実施した。

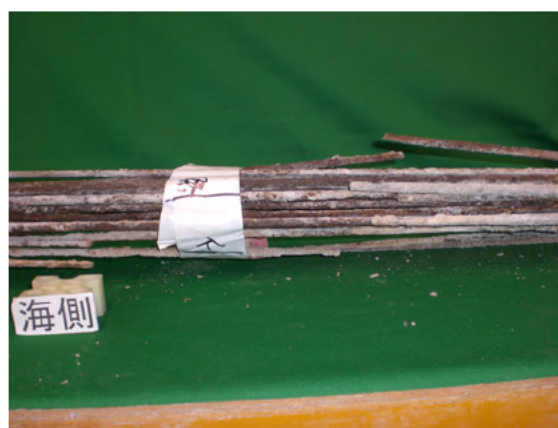
写真3.2.6 C3ケーブル破断状況

第1径間におけるグラウト充填状況の調査結果を図3.2.2に示す。第1径間は、5主桁すべての切断面で調査を実施し、充填度1, 2が102件(99%)、充填度3が0件、充填度4が1件(1%)であった。第1径間は、最も損傷の著しい径間であるが、局所的な空隙が多く見られる一方、PC鋼材に対する防食効果が期待できないような空隙はほとんど見られず、大多数の箇所ではグラウトの充填が良好であった。しかしながら、第1径間G3桁C3ケーブルにおいて充填度4が1件あり、その箇所ではPC鋼材の破断が確認された(写真3.2.5, 写真3.2.6)。

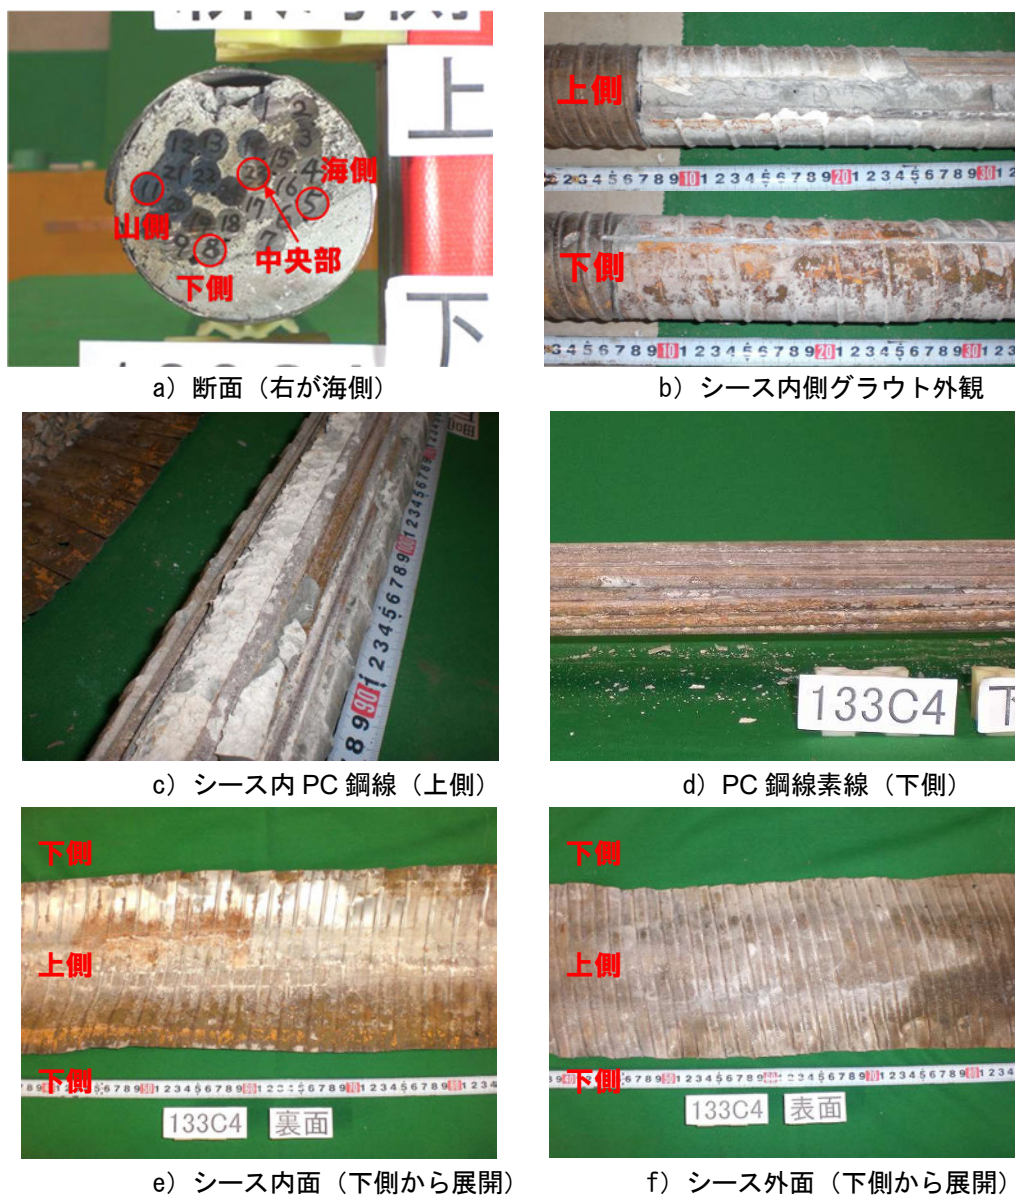
写真3.2.7 第1径間G3桁C4ケーブルの解体調査

質量減少率測定を試料の採取に際してシースやPC鋼材の腐食状況、グラウトの状態の目視観察を行った。試料採取の方法は主桁をはつり出しシース管ごとの状態で採取、解体してPC鋼材を取り出した。写真3.2.7に第1径間G3桁（C3ケーブルが破断した最も損傷の著しかった桁）のC4ケーブルのシース、グラウトおよびPC鋼材を取り出した状況を示す。シースは一部に軽度の腐食が見られる程度であった。グラウトの充填状況は断面に若干の隙間が見られるが、PC鋼材はグラウトに覆われており、充填度2と判定された。ただし、上部側のグラウトは脆く、シース取り出しの際に一部が粉碎、気泡や沈降痕も確認されているため、ブリーディングの影響を受けた可能性がある。また、本ケーブルの採取箇所は、本橋で最も損傷の著しい箇所の近傍（同位置でC3ケーブルが破断）であるが、PC鋼材の腐食はわずかであることが確認された。以上から、著しい塩害環境下にあっても、グラウトが概ね充填されていれば、PC鋼材の防食効果が期待できると考えられる。

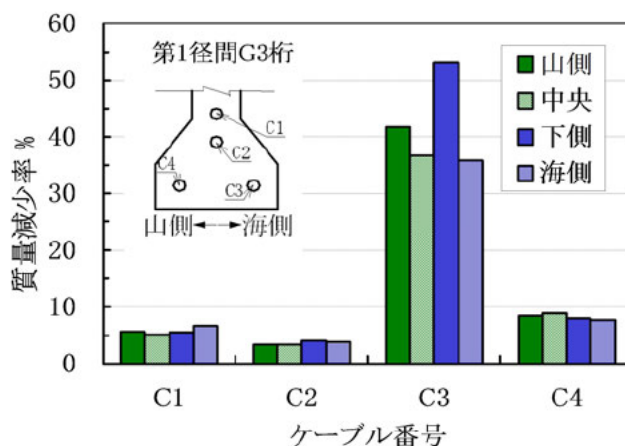
図 3.2.4 ケーブル位置と腐食量の関係 (同一部材内における比較)

結果は、13 本の破断が確認されている第 1 径間 G3 桁 C3 ケーブルは 35% を越えたが、同一断面内の他の 3 本のケーブルは 10% 以下となった。このことから、グラウトが概ね充填されていれば PC 鋼材の腐食の抑制をすることができることが分かる。また、同一かぶりによる比較では、著しい損傷が生じた箇所は質量減少率が 10% を超えるような結果 (文献 3-1 の腐食分類によると「PC 鋼材は破断しているものとみなす」状況に相当する) であったが、下フランジの軸方向ひび割れ程度の箇所では質量減少率は 10% 以下となった。

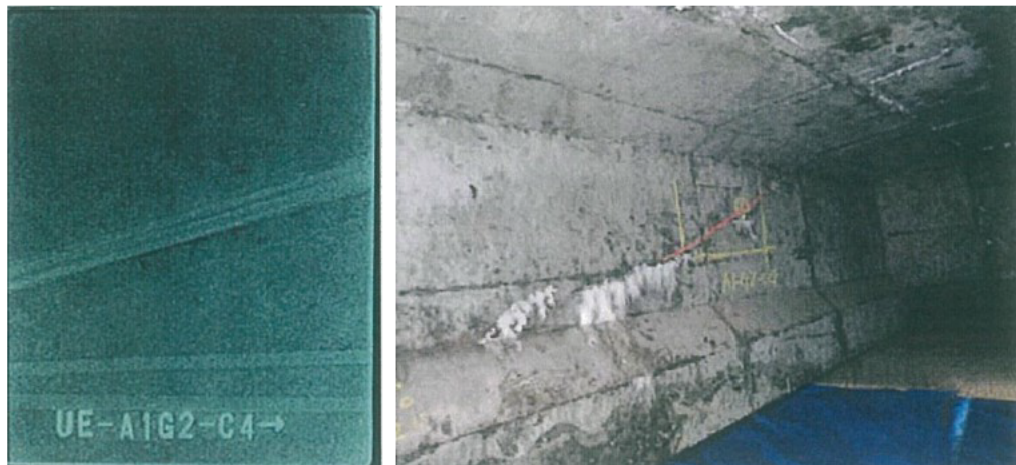
写真 4.1.3 X線画像と外観状況（第1径間A1側G2桁C4ケーブル）

- ・G2桁C4ケーブルのX線画像にはシース内の空隙部が認められなかったが、シース沿いひび割れが生じていた(写真4.1.3)。
- ・G4桁C2ケーブルとG5桁C3ケーブルのX線画像にはシース内に空隙部が認められたが、シース沿いひび割れは生じていなかった。

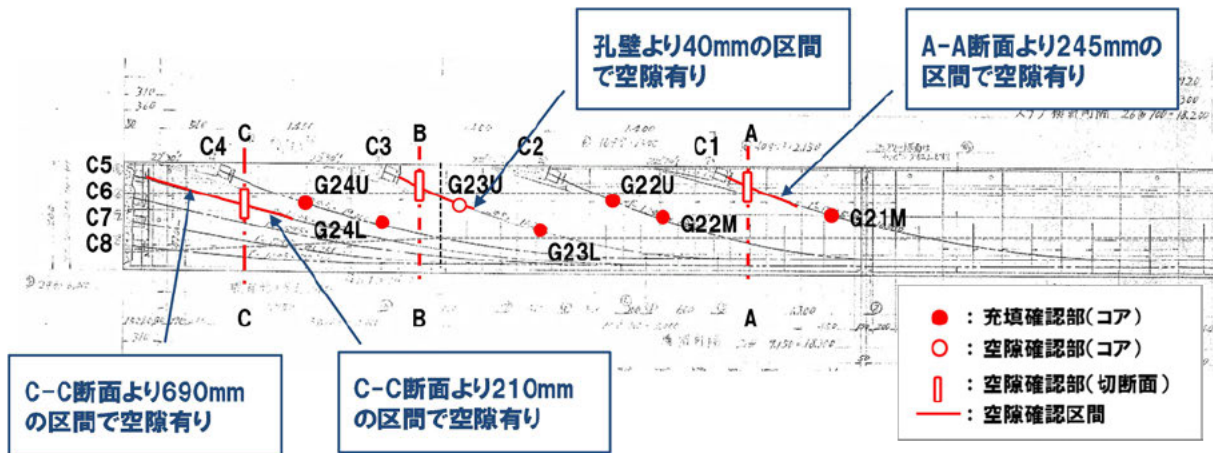
図 4.2.1 切断・コア削孔調査結果 (G2 桁)

一方、シース沿いひび割れが生じていない箇所でグラウト充填不足が確認されたのは C1、C5 ケーブル定着部近傍の 2 箇所であった (前出の図 4.2.1 参照)。

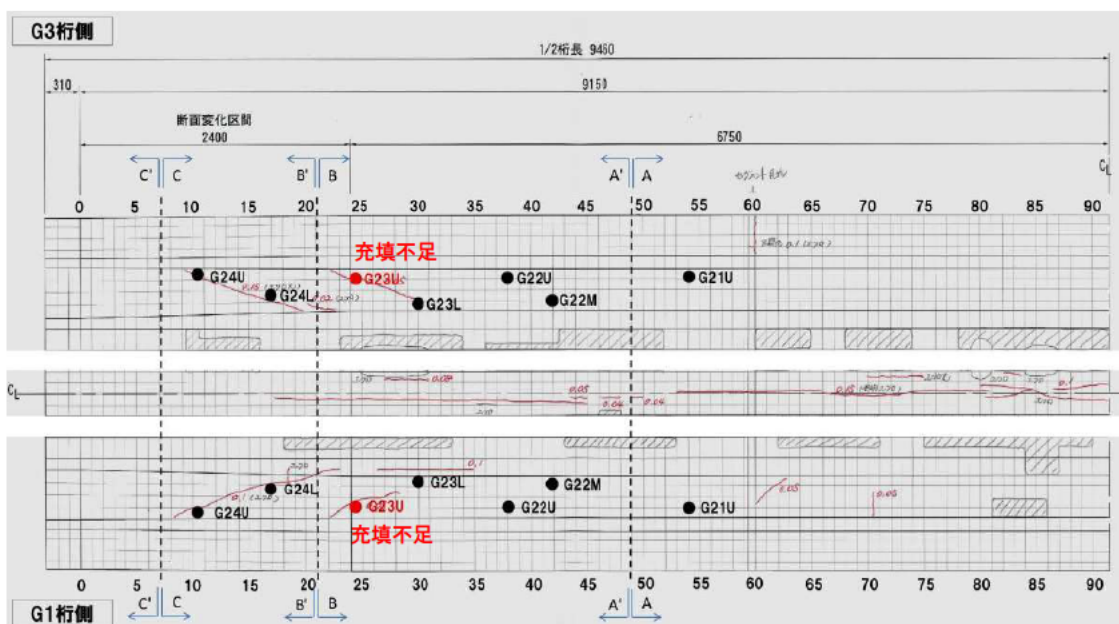
図 4.2.2 シース沿いひび割れとグラウト充填状況 (G2 桁)

G2 桁の調査結果を図 4.2.2 に示す。G2 桁では、支点から 2.0m の位置より支間中央に渡る主桁下面シース沿いひび割れが生じているとともに、C3、C4 ケーブルの曲上げ部と同じ位置に主桁側面シース沿いひび割れが生じていることが確認された。シース沿いひび割れが生じていてグラウト充填不足が生じていたのは C3 ケーブルの定着部付近 1 箇所 (G23U) のみで、その他すべての主桁側面および主桁下面のシース沿いひび割れでは確認した切断面およびコアにはグラウトが充填されていた。

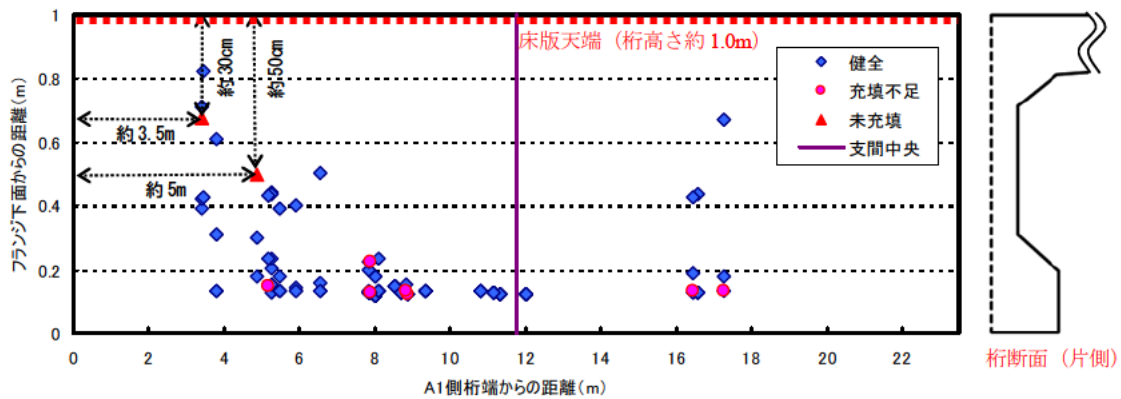
付図 1.4 橋軸方向位置毎のグラウト充填状況 (上縁定着ケーブル)

付図 1.4 は上縁定着されている PC ケーブルの調査断面位置を A1 側桁端からの距離と下フランジ下面からの距離の関係で表している。ウェブ内でグラウト未充填と判断した 2 箇所は床版天端から約 30cm 下がりと約 50cm 下がり位置に位置していた (付写真 1.3 参照)。各ケーブルとも未充填による空洞が奥まで続いている状態であったため、曲上げ区間のグラウトは十分に充填できていなかった可能性がある。ただし、曲上げ区間でグラウト未充填が見つかった PC ケーブルは曲上げ開始点より先ではグラウトが充填されていた。このため、PC ケーブルの全長にわたってグラウトが充填されていないケースはなかったと考えられる。また、グラウトが充填されていない PC ケーブルはいずれも PC 鋼材の腐食は見られなかった。

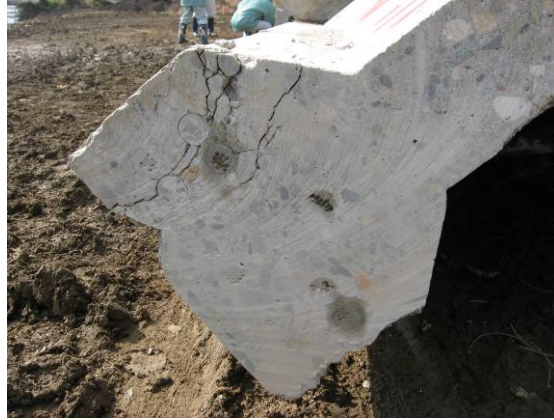
桁切断面の下フランジには外側から剥離しているようなひび割れが見られるものがあった (付写真 1.4)。このひび割れは、桁切断時に発生したものと考えられる。

付写真 1.4 下フランジに見られたひび割れ

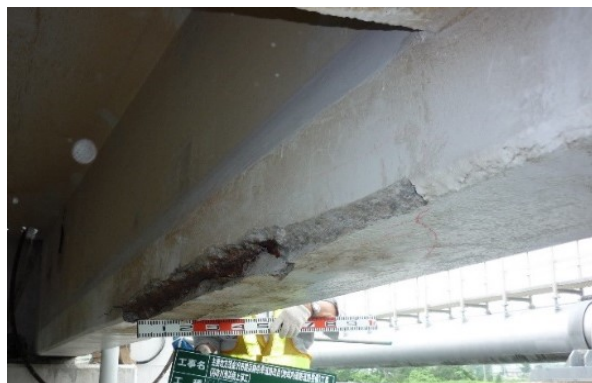
付写真 2.2 損傷状況

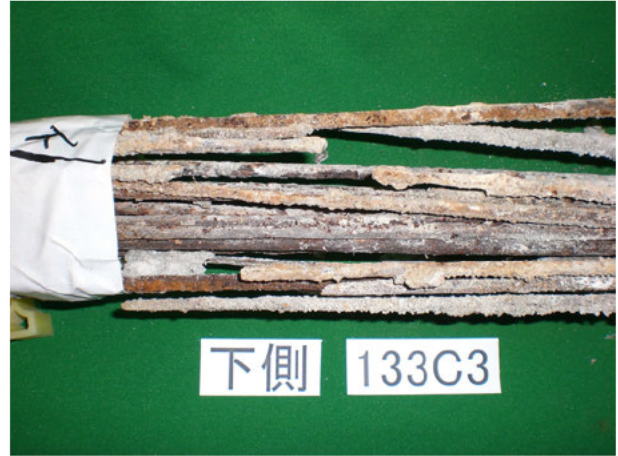
付写真 3.4 1-3-3 部材 C3 ケーブル採取状況

解体調査は、損傷の著しかった第 1 径間や第 5 径間と、比較的健全であった第 2 径間の一部の部材で行った (付写真 3.3)。特に損傷の著しい部材である 1-3-3 部材は、腐食が起因とされるシースの消失と PC 鋼材 (C3 ケーブル) の破断が確認されている (付写真 3.4)。また、部材の橋梁における位置関係を付図 3.5 に示す。

b)PC 鋼材の破断

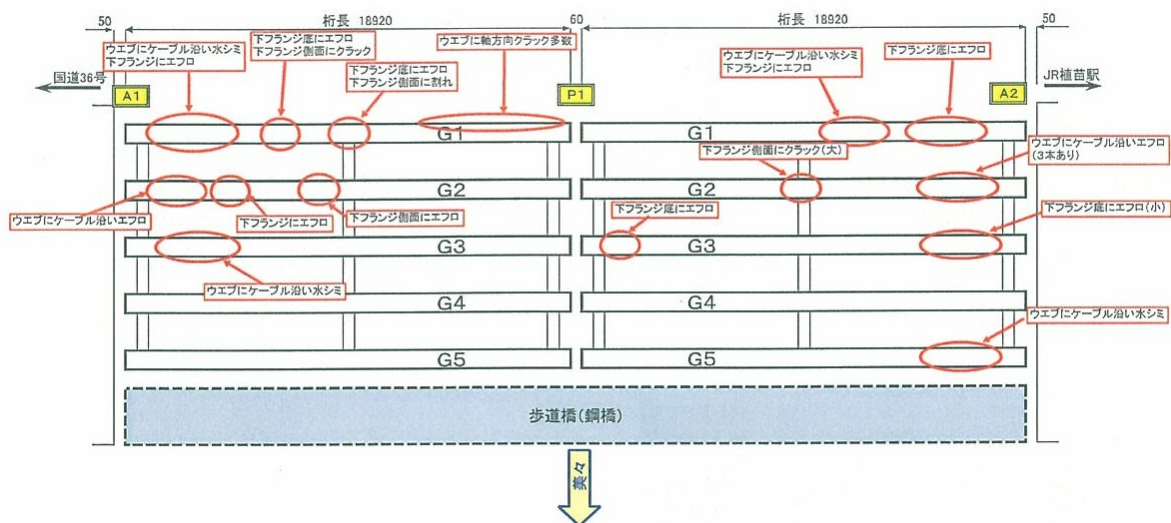
付図 4.3 撤去前外観調査結果

撤去に先立ち実施された目視による外観調査について、調査結果を付図 4.3 に示す。ウェブには遊離石灰を伴うシース（ケーブル）に沿ったひび割れが、下フランジ下面にも遊離石灰を伴う軸方向のひび割れが確認されている。損傷は、第1径間、第2径間とも上流側（北側）となる G1 側で多く確認されている。

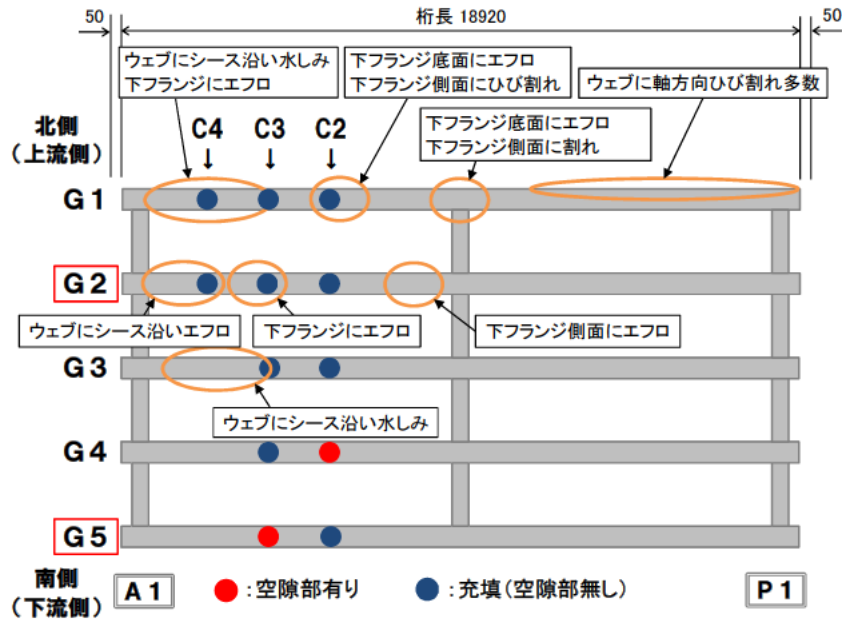
付図 4.4 グラウト充填状況と外観調査結果の関係

グラウトの充填状況は、第1径間の各主桁の上縁に定着されたケーブルについて、A1側ウェブ内曲上げ部をX線透過法により確認した。本調査により得られたグラウト充填状況と外観調査結果の関係を付図4.4に示す。図より、G4桁C2ケーブルとG5桁C3ケーブルでグラウト未充填であると思われる空隙部が確認されたが、シース沿いひび割れは認められなかった。また、G2桁C4ケーブルではシース沿いひび割れが確認されたが、X線透過法の結果、シース内の空隙部は認められなかった。

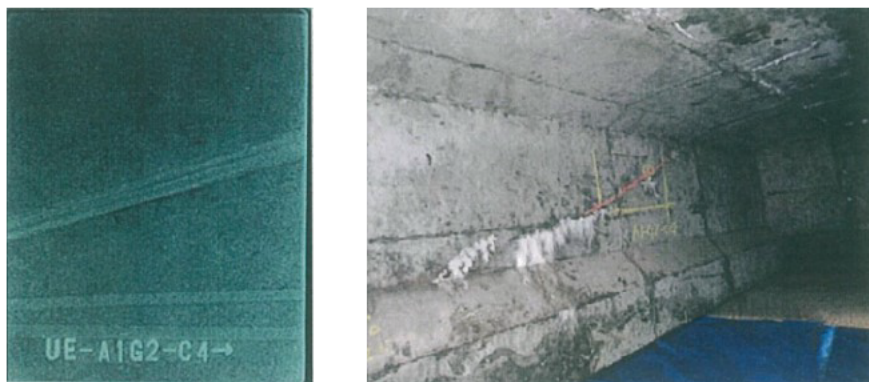
付写真 4.4 X線画像と外観状況 (G2 桁 C4 ケーブル)

付写真 4.4 に G2 桁 C4 ケーブル（グラウト未充填であると思われる空隙部が確認されたが、シース沿いひび割れは認められなかった）の X 線透過画像と外観状況を示す。

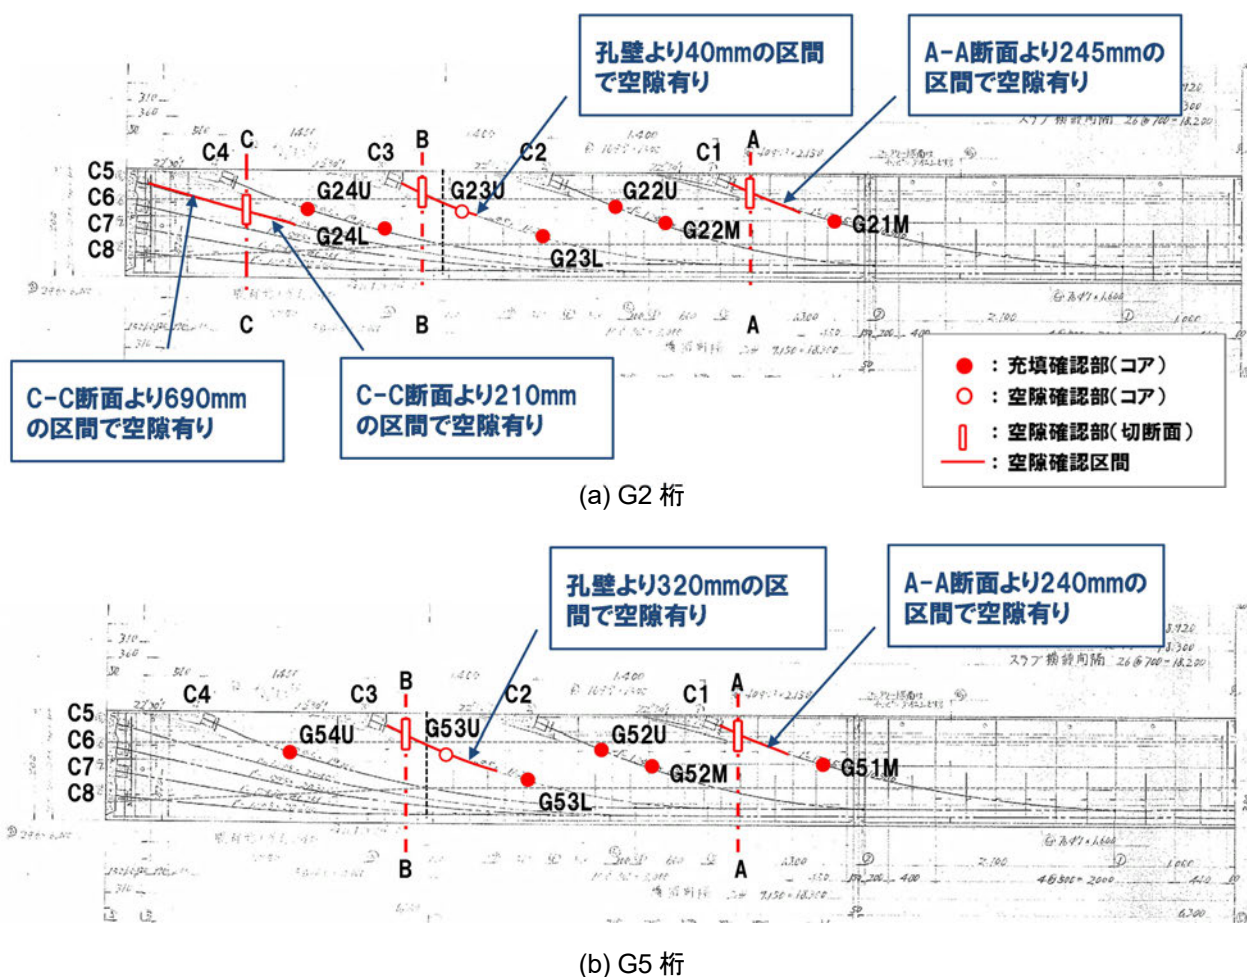
付図 4.8 切断・コア削孔調査結果

着部付近で空隙が確認されている。また、下フランジに配置されたケーブルのグラウト充填状況は、下フランジ下面の軸方向ひび割れの有無に関わらず良好であった。

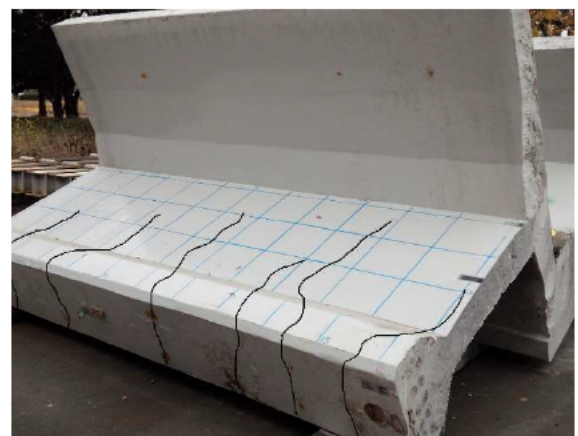
付写真 6.2 G4 桁支間中央付近の撤去桁のひび割れ状況

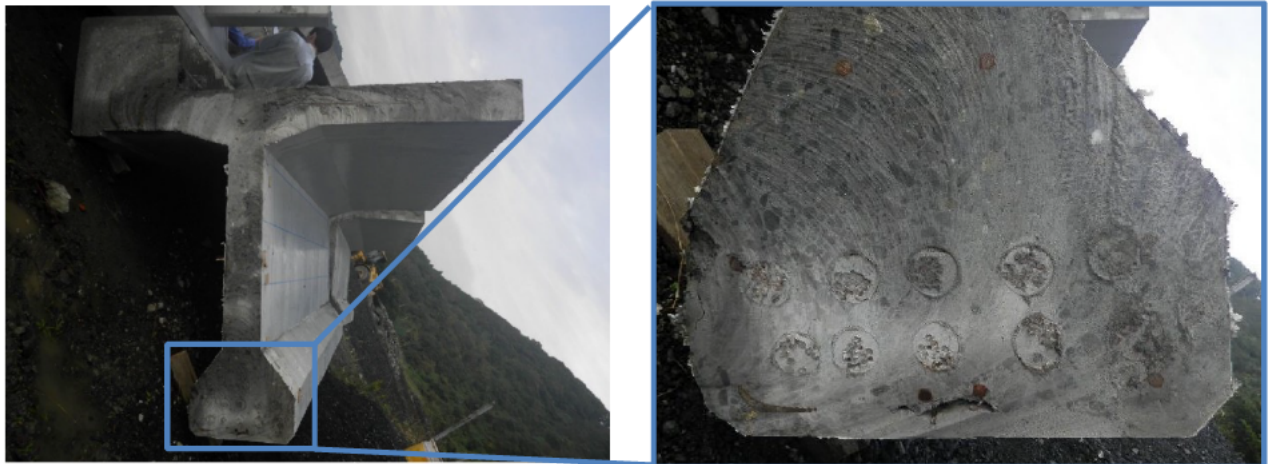
付写真 6.5 G4桁の支間中央 5-5 断面のグラウト充填状況

G4桁とG3桁の支間中央(5-5断面)のグラウト充填状況を付写真6.5・付写真6.6に示す。また各ケーブルのグラウト充填度別の切断面数を付表6.6に示す。付写真6.5・付表6.6から、曲げひび割れが複数発生したG4桁のグラウト充填度は良好であることがわかる。一方でG3桁はグラウト充填度4が数断面あり、G4桁よりもグラウトの充填が不足していることがわかる。このことから、G4桁の曲げひび割れの原因はグラウト充填不足によるものでないと判断される。

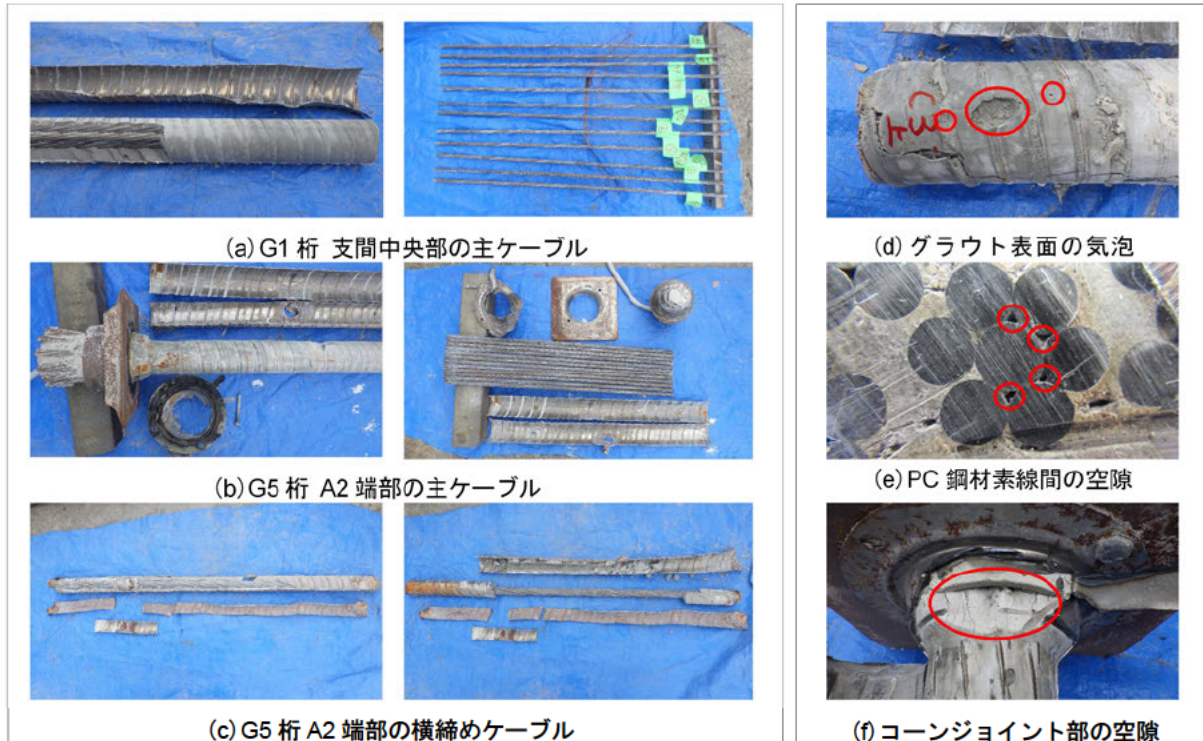
付写真 7.6 ケーブル解体状況

付写真 7.6(c)のとおり、グラウトの充填状況は極めて良好であり、PC 鋼材についても腐食等の劣化は確認できず良好な状態であった。しかし、主ケーブルに対してグラウト表面の細かい気泡跡が目立った。既存の資料を確認すると横締めケーブルのグラウト材料が低粘性でありグラウトの注入速度が速かったために空気が残留し細かい気泡痕が発生したと考えられる。
