# ゴム引布製起伏堰の長期性能評価 に関する共同研究報告書

令和 2 年 3 月

国立研究開発法人土木研究所

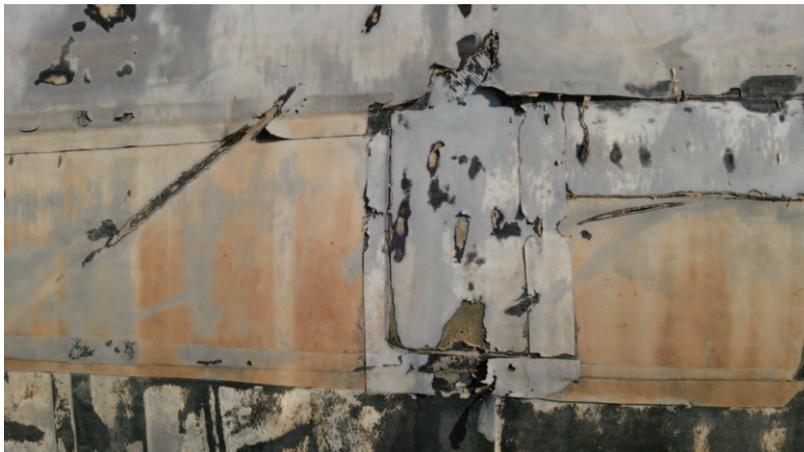
転石摩耗とは、河川環境から転石によるゴム表面への繰り返し接触、摩耗が予見されており、長い時間を経て外層ゴムを研磨した結果、織布が露見するなどの劣化状態へと至ったものである(写真2.1.1)。転石による摩耗を抑制するためには、外層ゴムの厚くする対策が有効である。

写真 2.1.1 転石摩耗による劣化状態

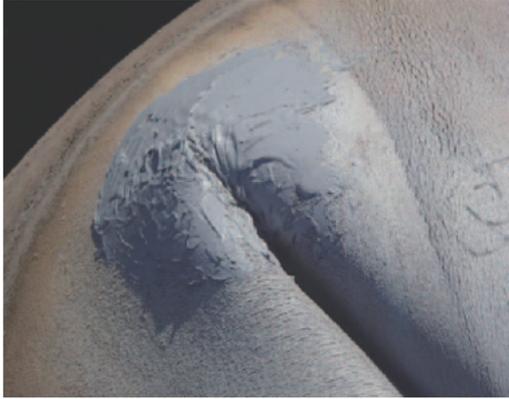
老朽化とは、日射熱や紫外線などにより時間の経過とともにゴムが硬化し、ゴム引布の品質・性能が低下する事象とされる。ゴム袋体のゴムは、自動車用タイヤのゴムと同様に、空気中のオゾンや紫外線、日射熱などの影響を受けると硬化が進行し、伸び率の低下にとともに、写真2.1.2のように折れ曲がり部では亀裂が入る。この亀裂が拡大すると外層ゴムが補強繊維からはく離し(写真2.1.3)、補強繊維が直接、紫外線に曝される。破断すると材料強度が低下し、ゴム袋体が破裂する危険性が高まる。

写真 2.1.2 シワ部の亀裂

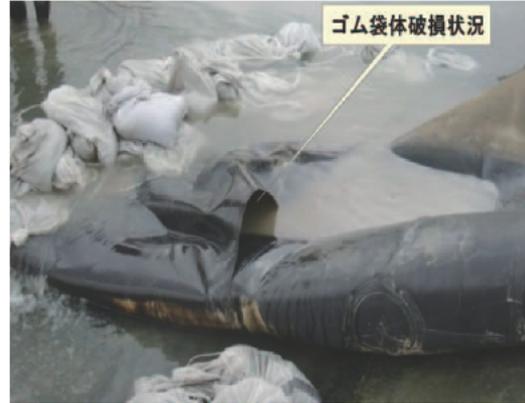
写真 2.1.3 接合部のはく離

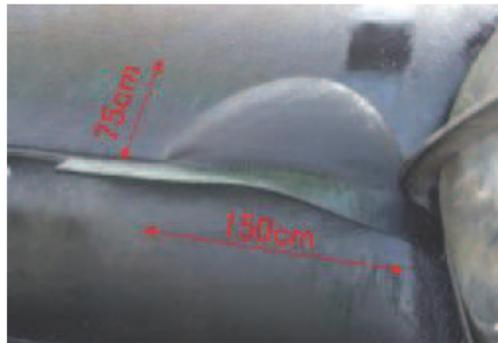
膨れとは膨張媒体である空気が、ゴム堰の補強する織布を通して外層ゴムに達し、外層ゴムと補強織布間の接着力が低下してきた箇所からゴムはく離が生じて、その箇所が長い時間を経て外層ゴムに力が掛かり続けた結果、接着力低下と劣化状態と重なって発生する事象である(写真 2.1.4)。膨張媒体である空気が直接、補強織布に達しない対策が有効と考えられる。

写真 2.1.4 膨れ状態

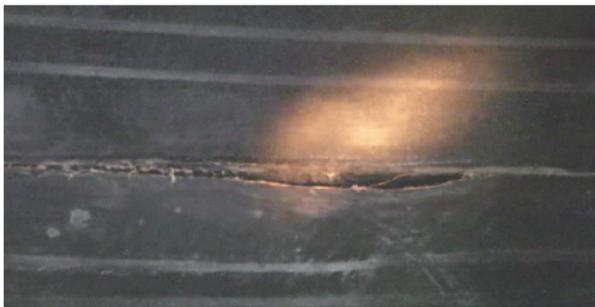
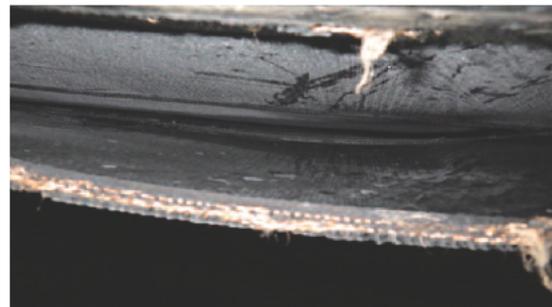
大型化したゴム堰は製造設備の制約上、ゴム同士同士の繋ぎ(ジョイント)箇所が必要となる。ジョイント部位は階段状にステップを取って薄いゴムを介して加硫接着されている。層間はく離とは、長い時間を経て当該ゴムが硬化したり、接着力が低下して補強織布の層間が剥がれ、劣化状態へと至ったものである(写真 2.1.5)。

写真 2.1.5 層間はく離事例 (右写真：はく離箇所拡大図)

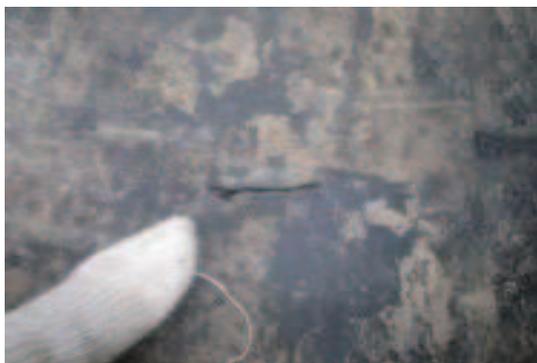
先述の劣化要因の転石摩耗とは別に、大型のものや鋭利部のある転石、流下物のゴム袋体への衝突等により、織布の露出や貫通傷が発生するものである。このような転石・流下物はすべてを防ぎきれものではないが、直上流にあった鋭利な転石の発生現場を発見・改修することで発生を低減させた例がある。

写真 2.1.6 流下物による損傷状態

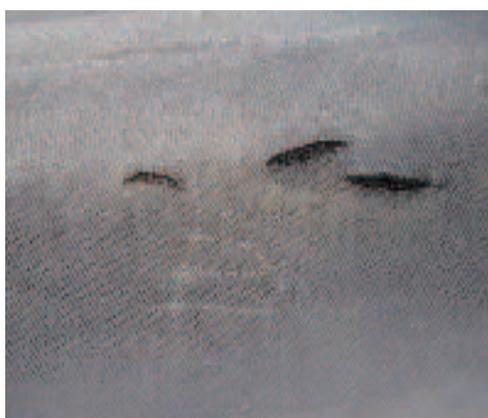
袋体倒伏時に上部に堆積した土砂を、バックホウで除去した際にバケットの爪を袋体に引っかけてしまい損傷させた例がある(写真 2.1.7)。このような事故がないよう、作業には細心の注意を払う必要がある。

写真 2.1.7 バックホウの爪による損傷

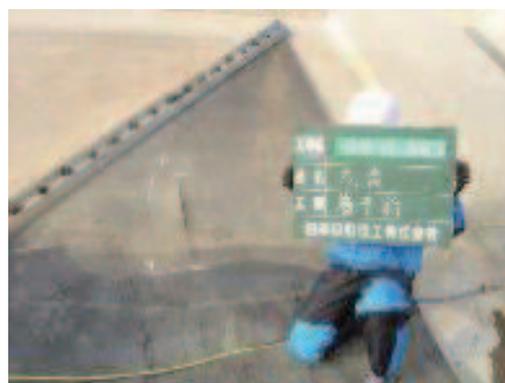
カッターナイフ等を用いて故意に袋体が傷つけられた例がある(写真 2.1.8)。海外ではバンダリズムの対策を目的として、表層ゴムにセラミックスのチップを含有させたり、ステンレスメッシュを用いた袋体の例がある。

写真 2.1.8 カッターナイフによる悪戯での損傷

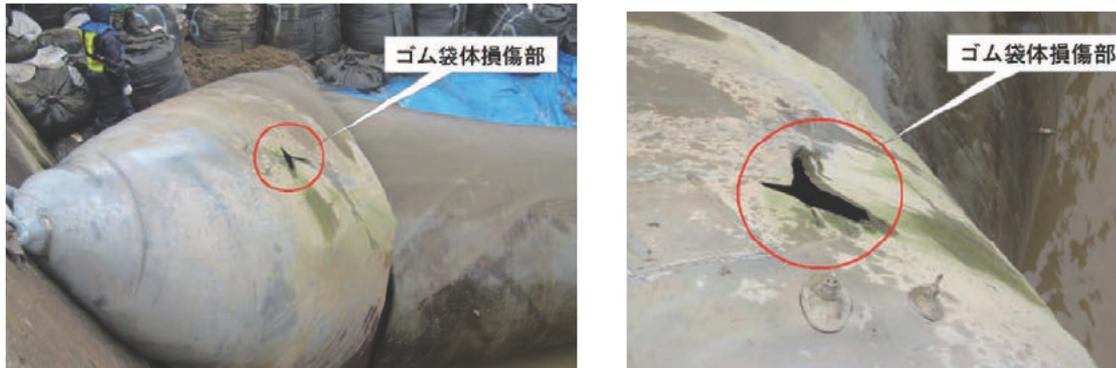
ゴム引布がコンクリート躯体や固定金具と接触して摩耗することで貫通傷が発生し得る。この損傷が進行するとゴム袋体の破損に至る場合があるので注意が必要である。

写真 2.1.9 コンクリート躯体との擦れによる摩耗損傷（右写真：拡大図）

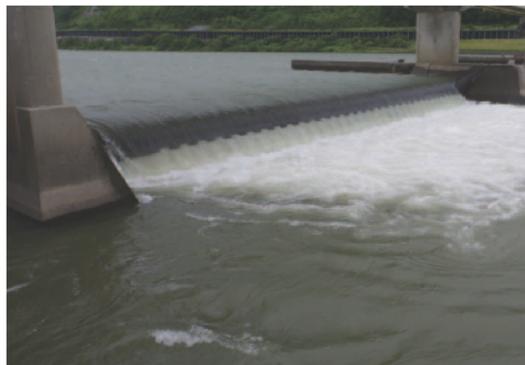
堰体振動とは、ゴム堰の起立時あるいは倒伏中に、何らかの原因で袋体全体が振動する現象である。これを放置すると、袋体の破損や、側壁と擦れることによる異常摩耗が発生する場合がある。予防策として、袋体上面にフィン等をつけて越流水膜を破壊することで振動発生を抑える方法があるが、まれに効果が見られないケースがある。この場合、袋体内圧を加減することで振動抑制を行っている。また、側壁との擦れが想定される場合は、側壁にウレタン塗装をするなどの保護措置を行っている例がある。

写真 2.1.10 堰体振動した堰の例

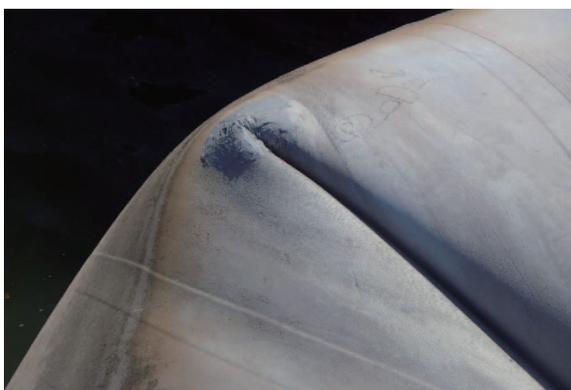
当該ゴム堰の外観として、起立状況を写真2.1.11および2.1.12に示す。診断時において、写真2.1.13および2.1.14のとおり、法部の折れシワ部周辺においてひび割れが進行していることが目視確認された。この表面ひび割れはゴム袋体の劣化により見られる現象の一つである。

写真 2.1.13 法部折れシワ部のひび割れ

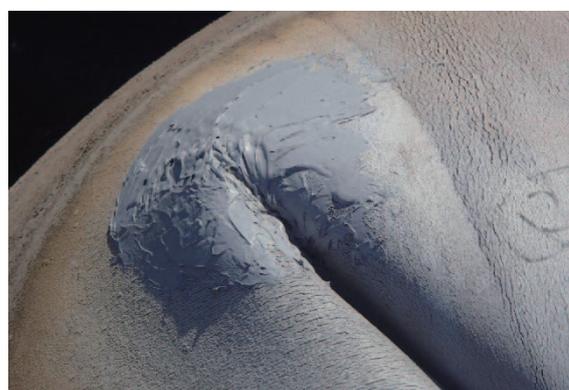
写真 2.1.14 同左 (ひび割れ部にコーキング剤塗布)

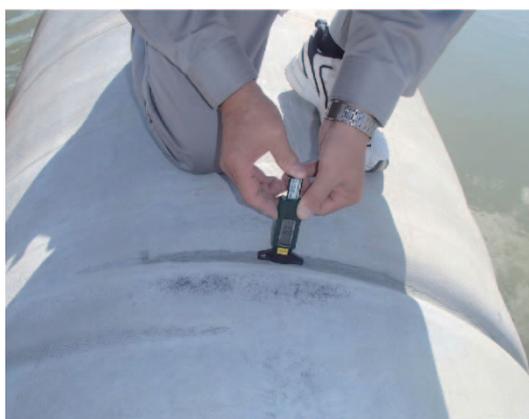
ひび割れは折れシワ部周辺に発生しているが、範囲が限定的であり、ひび割れの深さは1.0mm～1.2mm（ゴム袋体の厚さ=5.5mm）であった。そのため、内層ゴム層には到達しておらず、現時点では気密性能への影響はないものと考えられた。

写真 2.1.15 デプスゲージによるひび割れ深さ計測

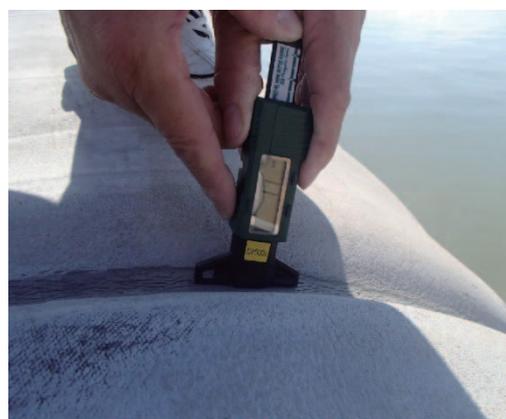
写真 2.1.16 同左（ひび割れ深さ=1.1mm）

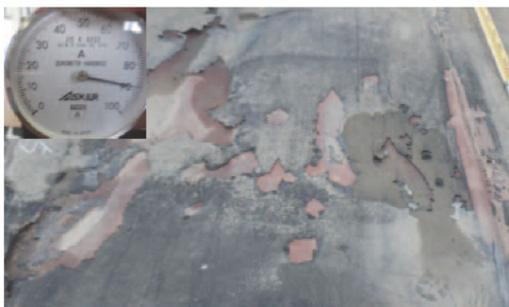
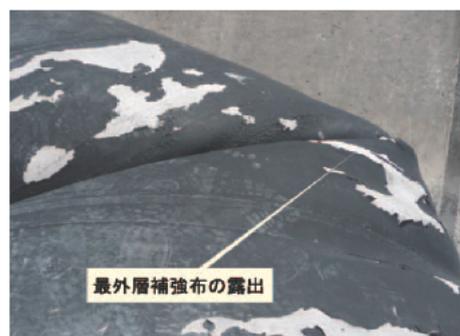
写真 2.2.13 ゴム引布積層間はく離(32年経過) 写真 2.2.14 最外層織布の露出拡大(37年経過)

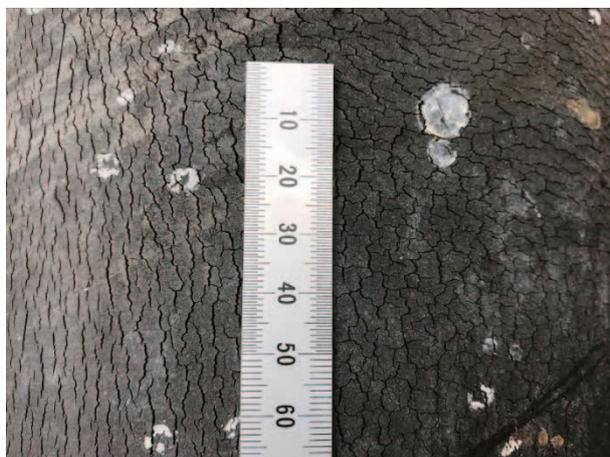
特に昭和50年代までの普及期に製造された当初のゴム袋体の外層ゴム厚は、1~2mm程度までのものも多く、局部的に大きな応力を受ける法尻部を中心に、織布まで到達したオゾンクラックと見られる無数のひび割れや、熱による硬化や接着力の低下が加わり外層カバーゴムがはく離したゴム袋体も散見される。

写真 2.2.20 カバーゴムのオゾンによるひび割れ

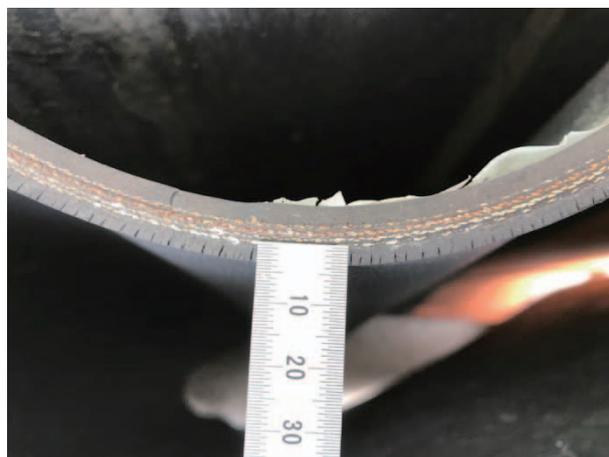
写真 2.2.21 深さ方向に進行したひび割れ

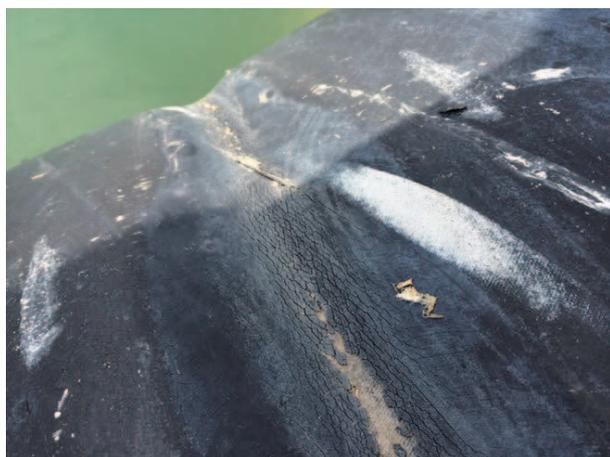
写真 2.2.22 カバーゴムのオゾンによるひび割れ

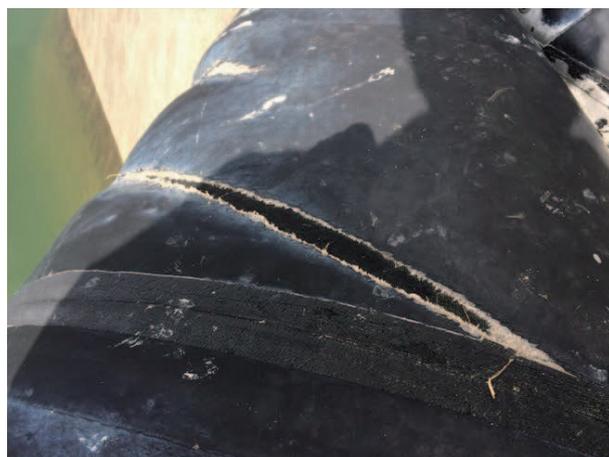
写真 2.2.23 織布破断したゴム袋体

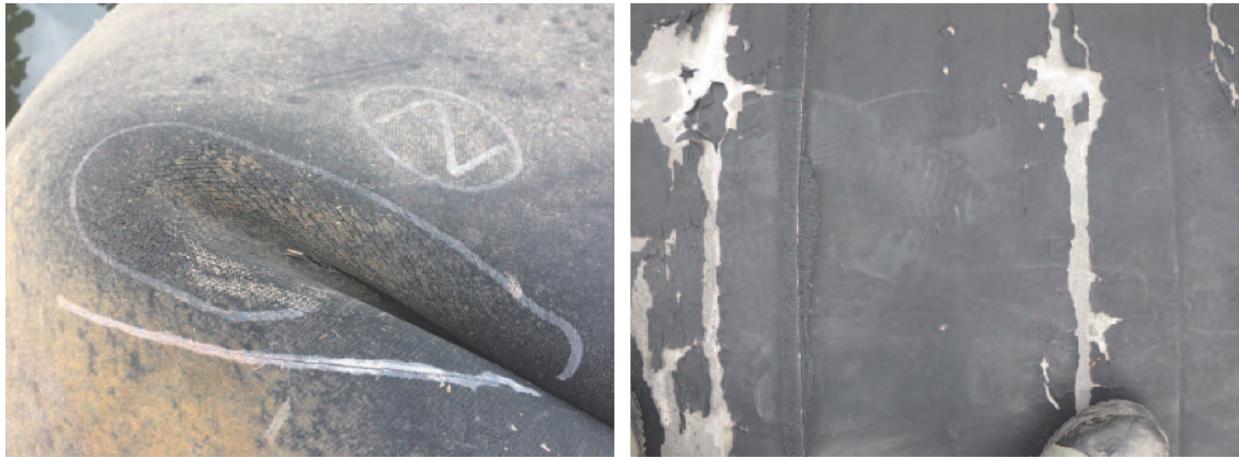
写真2.2.24 局部応力を受けたカバーゴムのひび割れ 写真2.2.25 カバーゴムがはく離し、織布露出したゴム袋体

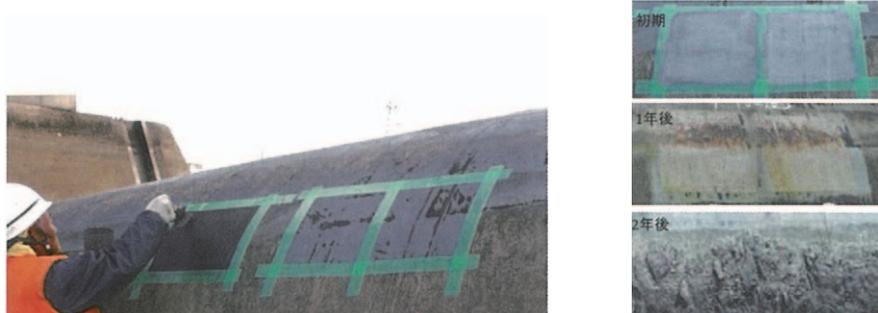
摩耗によるゴム表面の劣化抑制を目的としてフィールド評価を行った。写真 3.2.34 に示すとおり、ゴム袋体表面に塗布した塗料は 2 年経過しても磨滅することなく、摩耗抑制の効果を発揮していることを確認した。

写真 3.2.34 摩耗抑制を目的とした塗料のフィールド評価

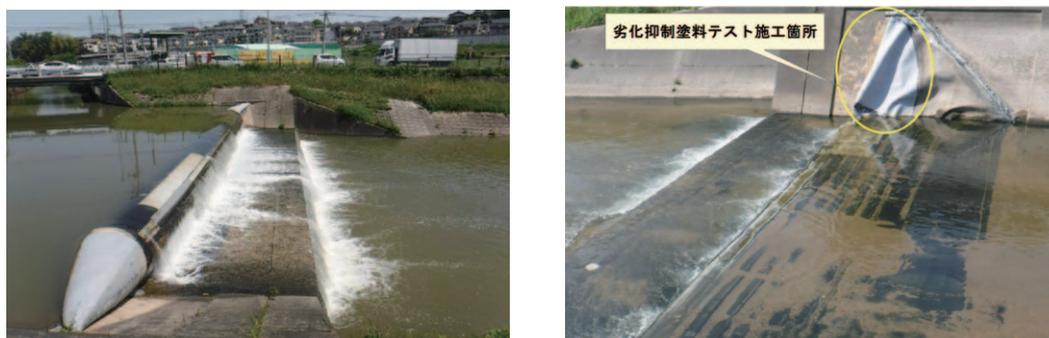
建設後 40 年経過し、ゴム袋体表面の亀裂が進行しているゴム堰のゴム袋体表面に塗布し、塗料の剥がれや亀裂の発生有無を評価した。写真 3.2.35 にフィールド評価中の写真を示す。なお、塗料塗布後 2 ヶ年が経過し、塗料の剥がれや亀裂の発生がないことを確認した。

写真 3.2.35 ゴム袋体の老化抑制塗料のフィールド評価状況
