# 土木研究所資料

第 7 6 7 号

国道 8 号線親不知災害調査

建設省土木研究所

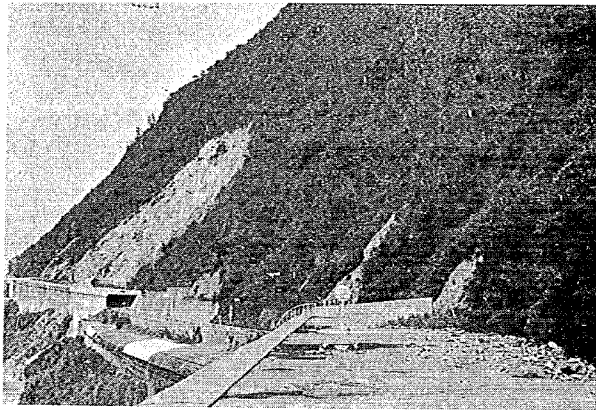
図 2 - 2  
 子不知洞門より勝山洞門

落石は表土（崖錐）の中に含まれるレキの降下と、花崗岩から分離して落下する2通りが考えられる。表土（崖錐）の中のレキが落下する場合は、付近の土の支持力の低下によって発生し、これは土の収縮、水による土の軟弱化に伴なり支持力低下が考えられ、又、外力として風等の因子を上げることが出来る。

花崗岩から分離して落下する場合、特に大きい岩塊においては節理、ひび割れ等によって分離している。

崩壊は花崗岩自体についてはあまり大規模なものは発生しておらず、主にその上の表土が崩れており、その後降雨により表面侵食が発生し崩壊地が拡大する恐れがある。

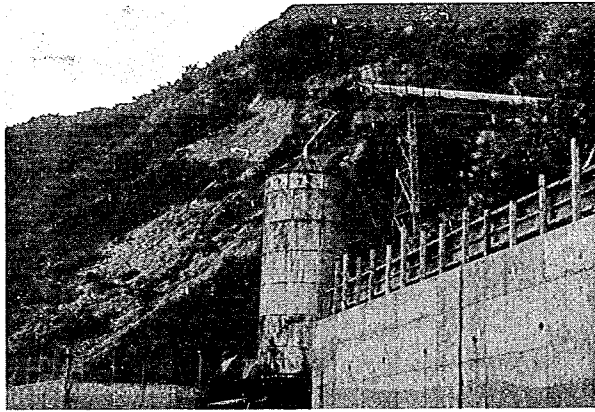
図 2-6  
 大峯洞門崩壊地

大峯洞門附近では輝緑凝灰岩に被さった崖錐が、水の浸透により崩壊を起している。この崩壊は深さ50~100cmぐらいで、上部からの地下水が石灰岩と輝緑凝灰岩の間から輝緑凝灰岩の表面に流出して、土の強度の低下に伴って上部の崖錐が移動している。

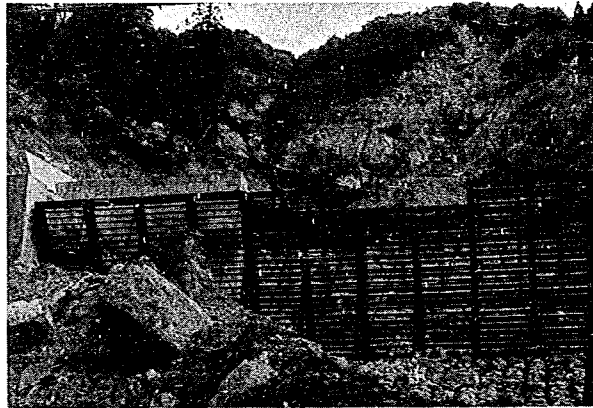
図2-12

しかしこの区間は浅い所に粘土化しやすい輝緑凝灰岩、蛇紋岩が潜在しているため異常豪雨等によってはこれらを境にして崩壊する危険性がある。そのためこれらの地質分布、その地層等を明確に把握する必要がある。

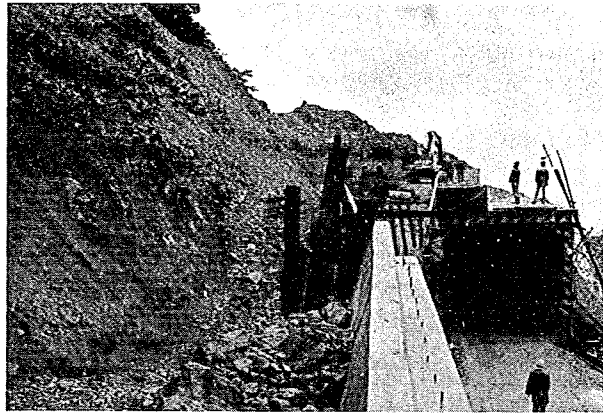
図 2-14  
 浄土洞門

勾配は  $40^\circ$  から  $60^\circ$  であり風波川から天険トンネルまでの入口の間は斜面長は短く、道路に面している斜面は大部分が岩である。上部斜面は傾斜がゆるいため災害はほとんど落石である。  
 天険トンネルから赤崎川の間は斜面長は長く、浄土洞門上部には崩積土が地すべり地形をなして堆積している。この区間では落石、崖錐の堆積である。植生は主に灌木と杉の人工造林地である。

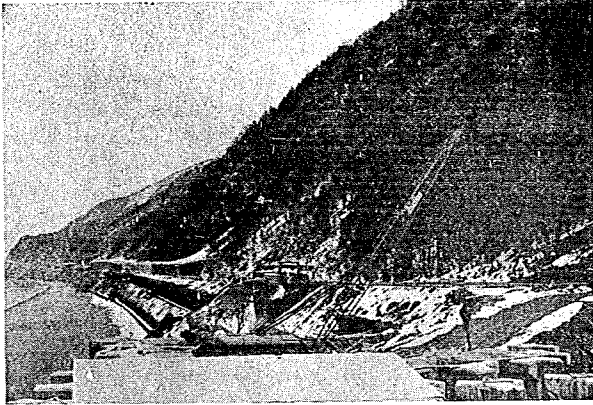
図 2-16  
 ドライブインより市振洞門、  
 三段滝洞門

斜面長は長く谷、凹地が発達している。三段滝洞門上に大きい崩壊地があり、連続的に崩壊をくり返している。その他の斜面は小規模の崩壊と落石である。

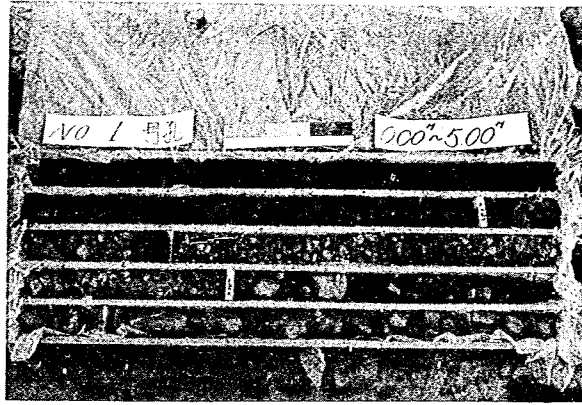
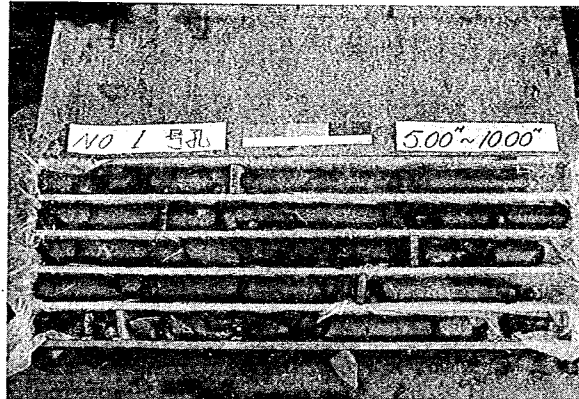
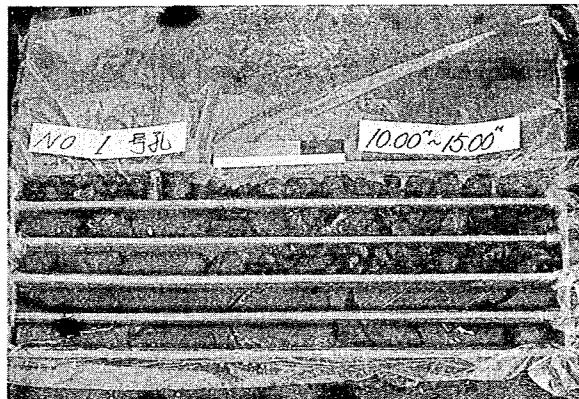
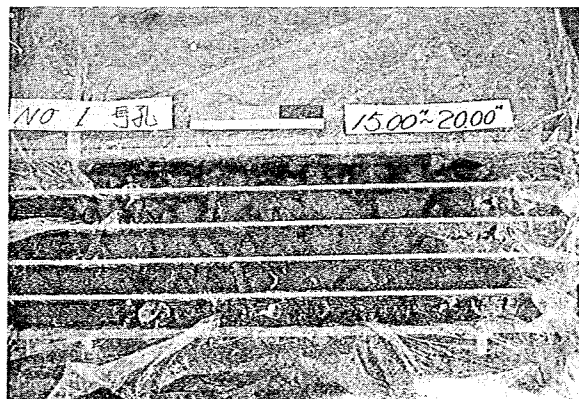
图 4-9

ボーリング地点の弾性波速度を示す図(5-5)となり、ボーリング柱状図(4-7、8)写真図(4-9、10)と比較すると部分的には一致しているがボーリング調査において示めされた地質構造の複雑さを把握してはいない。これについては本来、弾性波探査は地下構造の概略を知る方法であり、特にこのように風化作用を著しく受けたカ所での使用はもう一度検討しなおす必要がある。

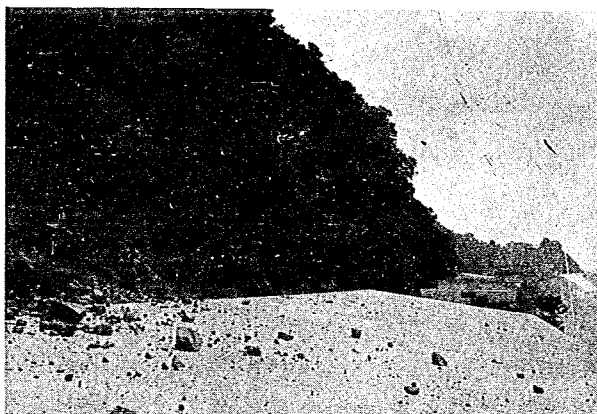
図（6-1） スノーシェッド上の落石

道路上に落下する位置については、道路の切り取り面、それに接する斜面における落石は、ほぼその真下に落下し、斜面のかなり上部において発生するものは、谷、凹地にそって落下している。

後者については、斜面の上部は植生に覆われており、主に落石が発生するのは、谷又は、凹地等の斜面が裸出している所において発生すると考えられ、豪雨等により水が流下するたびに侵食されて不安定になり、岩（レキ）が落下をおこし、谷もしくは凹地にそって落下するものと、その谷（凹地）付近の裸斜面の落石を集合して落下するものとが考えられる。

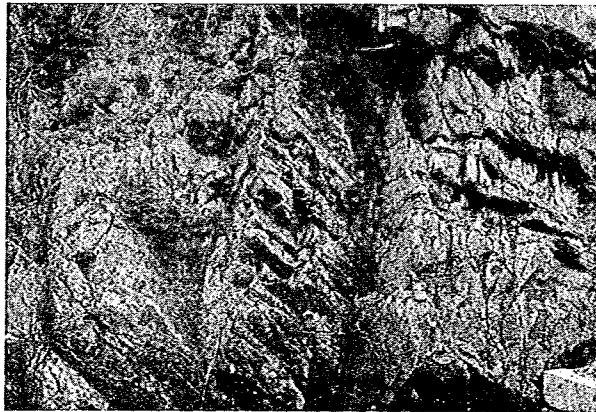
图 6-8

親不知洞門付近の花崗岩からなる山腹斜面において、2つの平面にそって岩が落ちているところが見られ、図(6-8)、1つの斜面においてクリノメーターを用いて走向、傾斜を測定して結果とともに、表(6-1)に示した。図(6-8)においてa bは勾配 $\alpha$ を表わし、弧 $\widehat{c}e$ はI、IIの面の極を結んだもので、 $\widehat{c}d, \widehat{e}f$ は $\theta'_I, \theta'_{II}$ を表わしている。図(6-8)より求められた $\alpha, \theta'_I, \theta'_{II}$ を、式(6-8 b)に代入して摩擦係数を求め、表(6-1)に示した。ここで示した摩擦係数は、岩塊が2つの平面にそって摩擦力のみで保たれている場合である。実際の値がこの計算値以下になると岩塊は面にそって滑落する。その岩がもつ実測値は、岩の種類、風化の程度等によって異なりそれが低下する原因として水の浸入、凍結、乾燥、振動、風化の進行等があげられる。
