# 土木研究所資料

国道 8 号線親不知崩壊地調査

昭和 48 年 8 月

建設省土木研究所

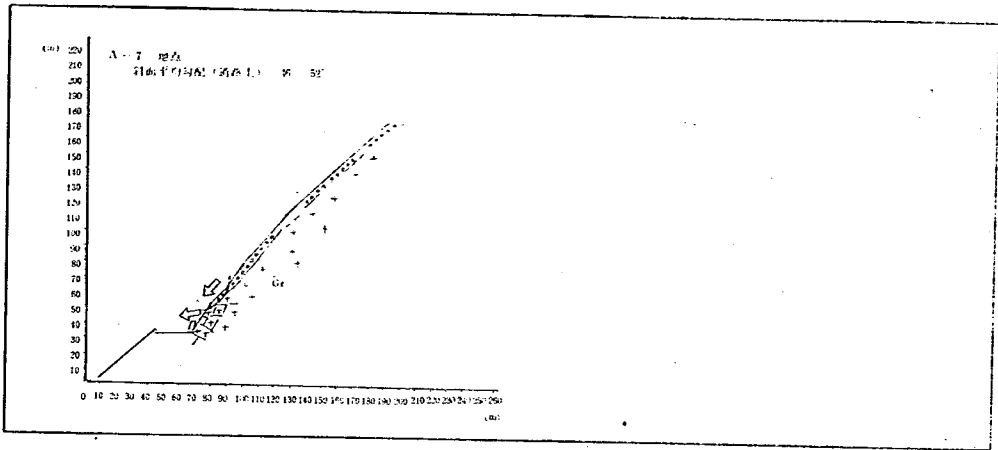
A-7

地質, 土質	地 形	集水面積 (Km <sup>2</sup> )	植 生	災害(予想)状況, 及び原因	モデル No	備 考
黒雲母花崗岩	平面的に逆扇形 で縦断的には上 昇斜面である。 下部に崩壊地が ある。	0.0036	雑草 雑木	風化によるブロック化さ れた岩の崩落 露出斜面(崩壊地)の 上部への拡大	3 2

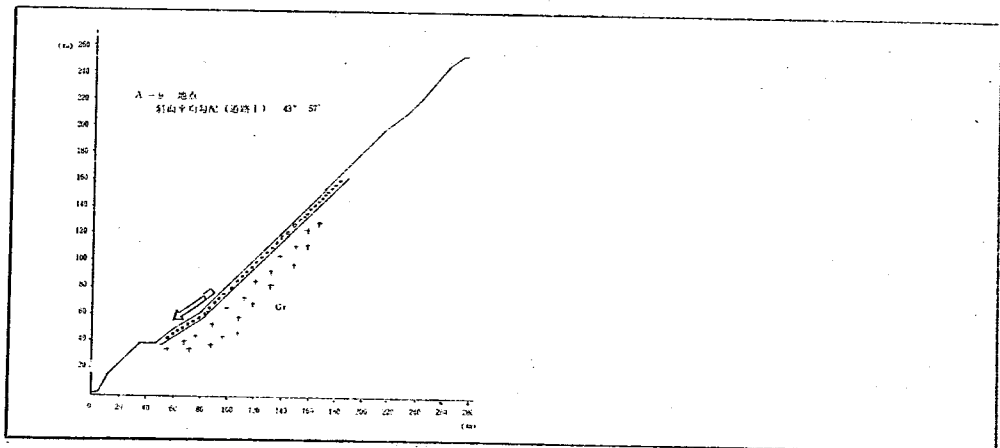
A-9

地質, 土質	地 形	集水面積 (Km <sup>2</sup> )	植 生	災害(予想)状況, 及び原因	モデル No	備 考
黒雲母花崗岩 表面は崩積土 によって覆わ れている	平面的には扇形 地形で縦断的に は平衡斜面であ る富山側に上方 に向って凹地が 発達している。	0.01311	雑草, 雑木が 比較的 密であ る。	多量の降雨により表土 (崩積土)の崩壊発生 による土石流	5

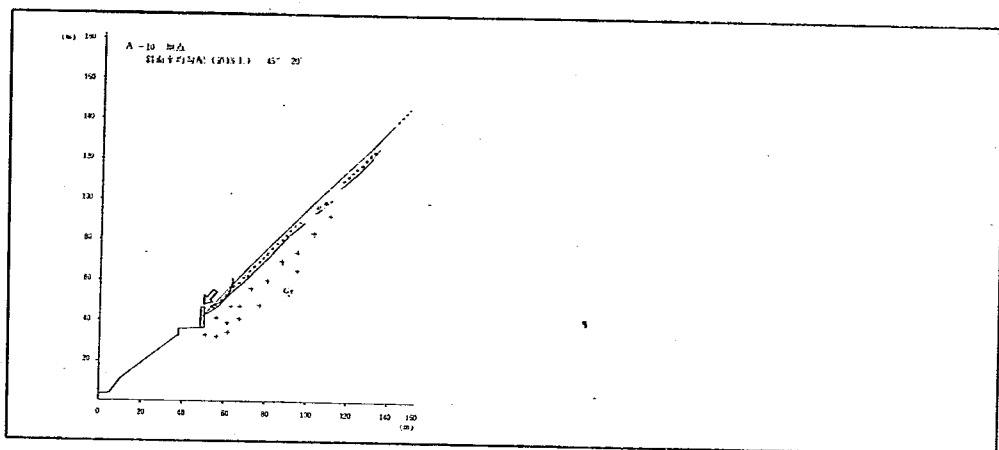
A - 1 0

地質, 土質	地 形	集水面積 (km <sup>2</sup> )	植 生	災害(予想)状況, 及び原因	モデル No	備 考
黒雲母花崗岩 斜面下部の露 出岩はマサ状 に風化してい る。	縦断的に平衡斜 面であり斜面長 は短い。斜面 下部は切り取り により岩が露出 している。	0.0025	雑草 雑木	切り取り面の厚さ1~ 3mの崩積土の小規模 な崩壊	1

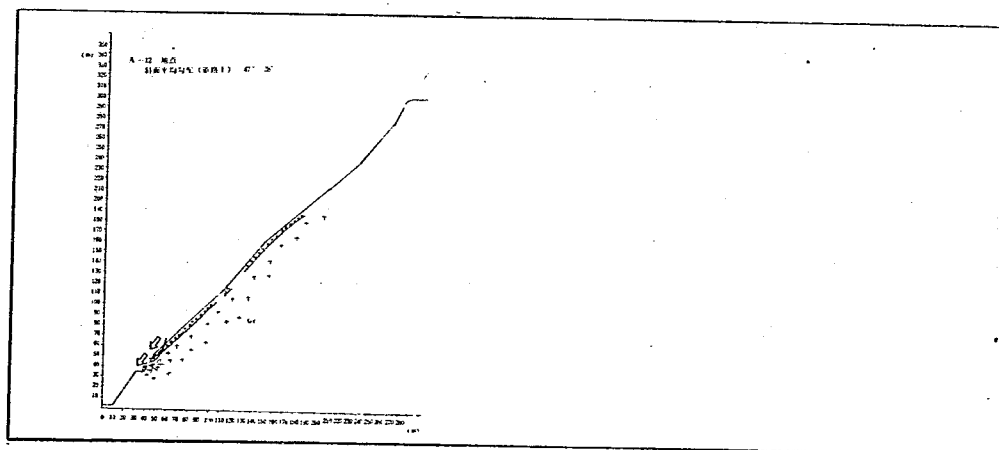
A - 1 2

地質, 土質	地 形	集水面積 (km <sup>2</sup> )	植 生	災害(予想)状況, 及び原因	モデル No	備 考
黒雲母花崗岩 斜面下部の切 り取り面の露 出岩はブロッ ク状に風化し ておりその上 に崩積土が1 m前後堆積し ている。	浅い谷地形をな し斜面中腹より 下は縦断的に平 衡斜面である。	0.0094	雑草 雑木	切り取り面の風化岩の 崩落ならびにその上部 の崩積土の浅い崩壊	3 2

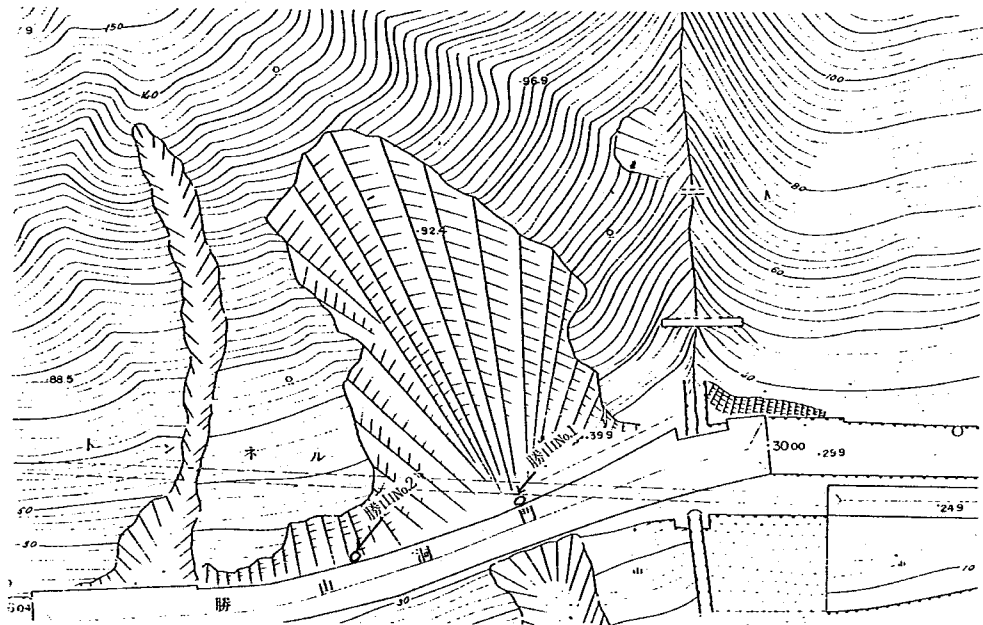
図3-1 調査斜面の平面図ならびにボーリング位置

調査ボーリングは図3-1に示したように崩壊斜面の下部で、洞門の直上部には $\times$ 平行に同一標高地点で各々20mの深度まで約 $45^{\circ}$ の傾斜ボーリングを実施した。この結果は柱状図（図3-2参照）に示すごとくで、地表より約20mまで全深度にわたって角礫状に破碎されたコアで、かつ、色調は酸化色を示す褐色系である。又コア採取率が著しく悪いことからかなりの深度まで風化されマサ化が進んでいることが推定される。

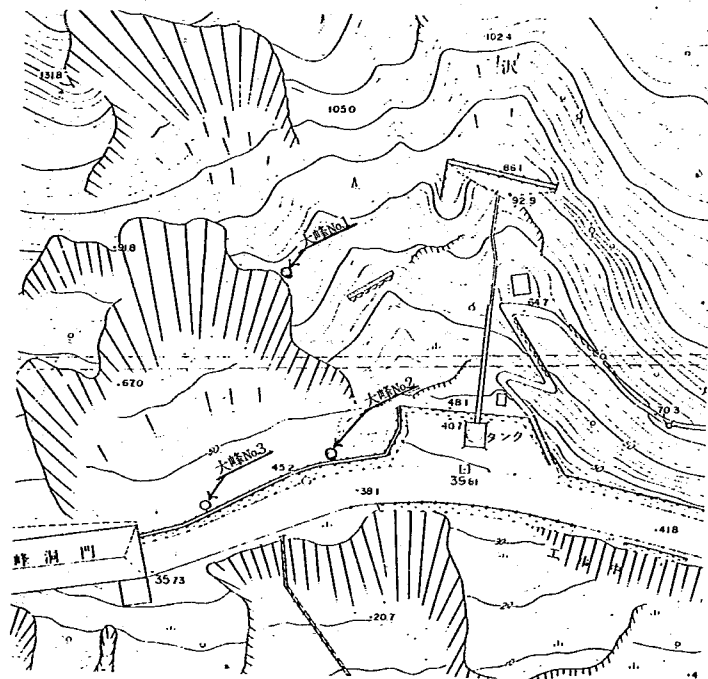
図3-5 調査斜面の平面図ならびにボーリング位置

調査ボーリングは図3-5に示すように3点で行ない、No1孔を垂直、他を斜めボーリングを行なった。当斜面の地質は花崗岩、石灰岩、輝緑凝灰岩である。No1孔では深度0.5m付近まで有機物を含む粘土質の表土で、深度0.5m～6.8m付近は石灰岩混りの崖錐堆積層、深度6.8m以上は著しい風化作用を受けた輝緑凝灰岩の粘土化した層となっている。No2孔は深度0.5m付近まで石灰岩混りの崖錐堆積層で、深度0.5m以上は風化花崗岩となっている。No3孔は深度5.8mまで輝緑凝灰岩の風化岩屑を主に、花崗岩を含む崖錐堆積層である。深度5.8m～10.2mは風化花崗岩で、深度10.2m以上は角レキ状に風化した石灰岩である。この石灰岩は斑晶状の結晶構造を呈していることから、かなり強度な熱変成を受けていることが推定される。即ち花崗岩の併入により熱変成を受けると共にその周縁部にあたるため強度な破砕作用を受けたことが推定される。ボーリング結果から斜面全体が風化作用を受けているが特に輝緑凝灰岩は著しく、すでに粘土化しており崩壊の主因子と考えられる。

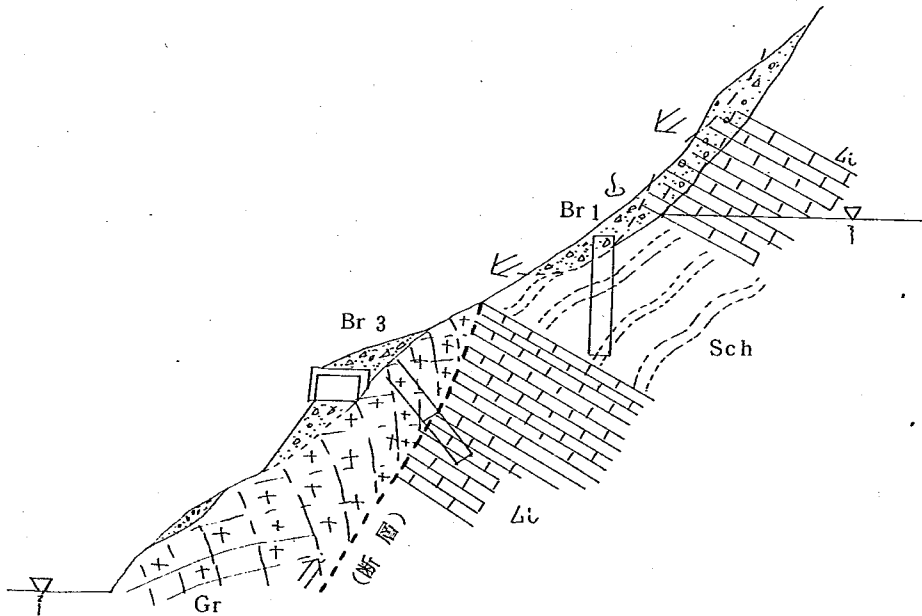
図3-8 大峰洞門模式図

特に本斜面で注目すべき点は、花崗岩の進入による断層構造とそれに伴う破碎である。即ちボーリング№3地点では地表より10.2mまで花崗岩層となり、その下部には著しく破碎された石灰岩層が認められた。この石灰岩は明瞭な斑晶構造を呈し強度熱変成を受けたものと推定される。したがってボーリング№3と汀線に露頭する花崗岩体を一体と考えると約60°の傾斜の断層が推定される。この断層は地質調査結果でも確認されているが、ほぼ海岸に平行して花崗岩と石灰岩の境界となっているので、花崗岩の進入によるものと考えられる。したがって花崗岩による進入によりその接触部にあたる本斜面では、岩石の破碎が著しく、かつ深層までその風化が進んでいるものと推定される。又斜面中腹部には約30°の傾斜をもつ受け盤となって粘土化した輝緑凝灰岩層が約30mの層厚で認められる。更にその上部を亀裂に富んだ石灰岩層が覆っている。

崩壊形態：本斜面では花崗岩の進入に伴う接触部での断層破碎が斜面崩壊発生の最も重要な因子となっているが、現在見られる崩壊は、亀裂に富んだ上部の石灰岩層から浸透した地下水が、粘土化し不透水層となっている輝緑凝灰岩の上面に貯留され、この地下水による輝緑凝灰岩層の崩壊とそれに伴って上部石灰岩層の崩壊が発生するものである。したがって今後比較的大規模な土砂崩壊の発生の危険が考えられる。又洞門下部斜面は汀線部に堅固な花崗岩の露頭が認められることからかなり安定した斜面と考えられる。

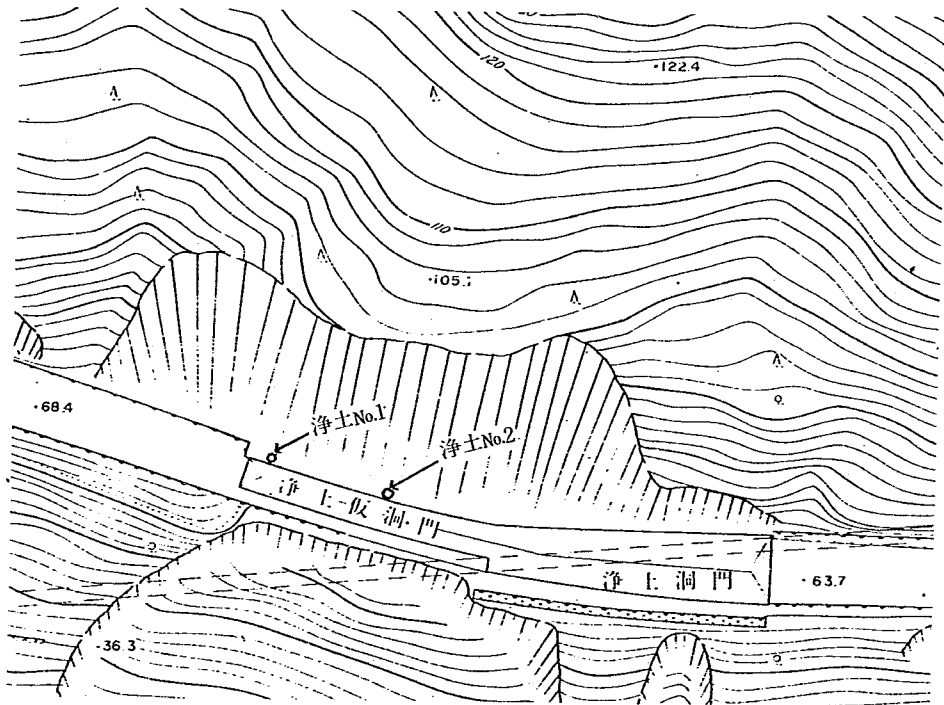
図3-9 調査斜面の平面図ならびにボーリング位置

調査ボーリングは図3-9に示すように2点で斜ボーリングを行なった。浄土洞門付近の地質は安山岩質凝灰角レキ岩である。No.1孔は全体的に安山岩質凝灰角レキ岩の角レキ状のものとそれの粘土化したものであるが，深度2.5m～3.1m付近にベントナイト層を挟んでいる。No.2孔もNo.1孔と同じく全体的に安山岩質凝灰角レキ岩の角レキ状のものとそれの粘土化したコアが採取された。

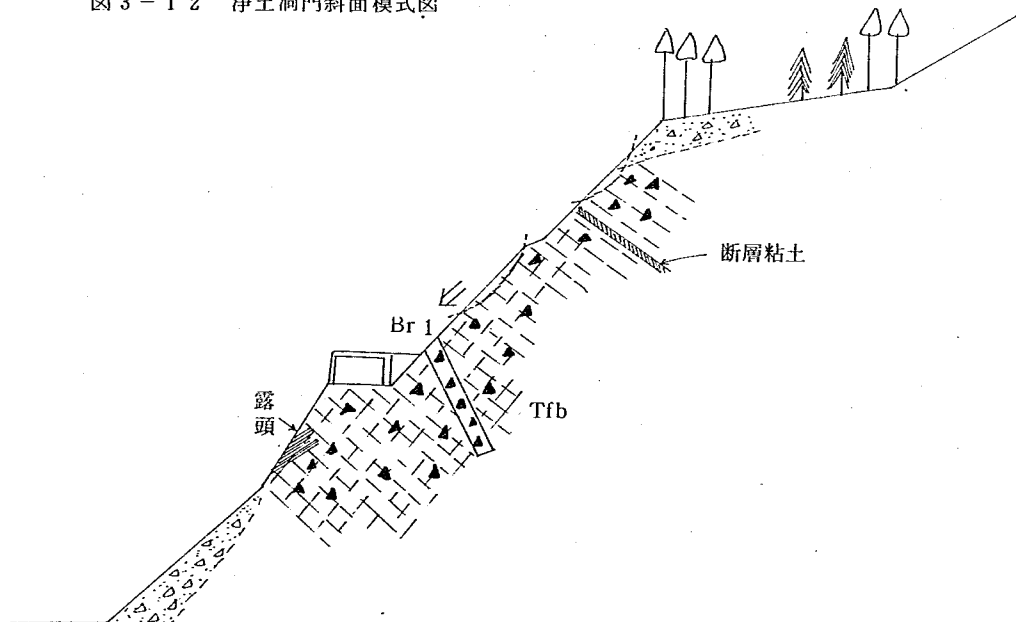
図3-12 浄土洞門斜面模式図

斜面構造：ボーリング調査ならびに地表踏査の結果から斜面構造は図3-12に示すごとくである。本斜面は極度に破碎された安山岩質凝灰角レキ岩からなり、各所に約 $30^{\circ}$ の傾斜の受盤の断層が認められる。この断層は厚さ約20cmの粘土を挟在している。洞門直下にも同質の露頭が部分的に認められることから、洞門は破碎岩上にその基礎を置くものと言える。さらにその下部は崩積土層で緩傾斜となって汀線に落ち込んでいる。

崩壊形態：本斜面は地形的に見ると上部に平坦な斜面を有する特異な地形を呈していることから過去に大規模な地すべり性崩壊のあった事も推定されるが、現時点では極部的に破碎の著しい個所で小規模な崩壊が発生している。又断層粘土を境に上部土塊のせり上りもわずかではあるが認められ、不安定な斜面となっている。したがってこのまゝ法面が放置されると将来大規模な崩壊に発達する可能性もある。

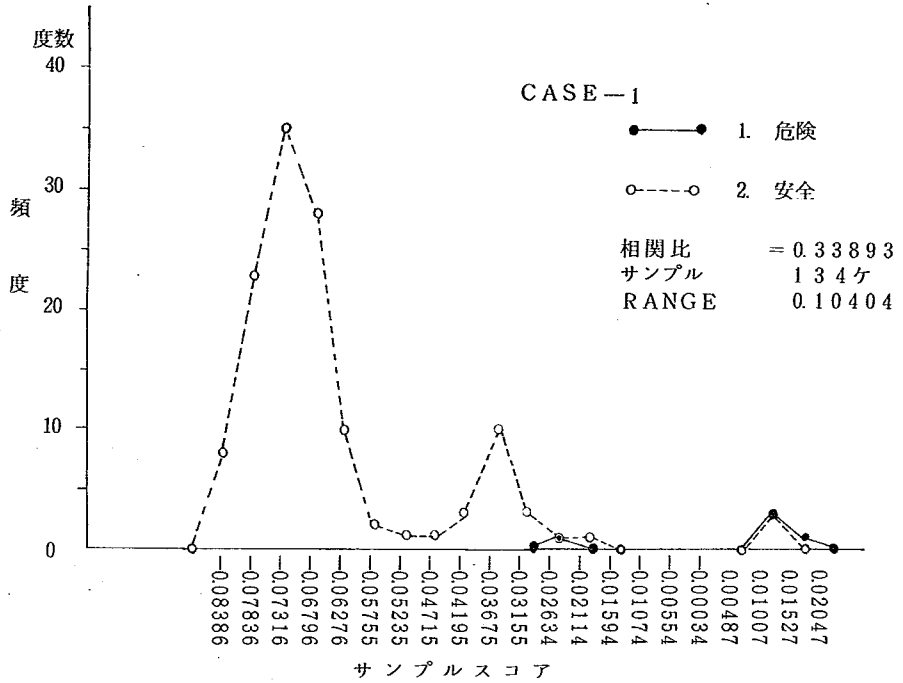
図 4 - 1

1 ケースは、3-3型モデルで岩の剥離性崩壊斜面で、全斜面中このタイプの崩壊を起す危険が認められる斜面数は5ヶ所で、他の129斜面はその他の崩壊モデルに属している。

この解析結果によれば、相関比 $r^2=0.33893$ で低い相関性を示し、このアイテムを用いて斜面の安全、危険を論ずることは有意でないことが解った。この原因一つとして危険に属するサンプル数がたった5ヶ所で極めて小数であったことがあげられる。(図4-1参照)

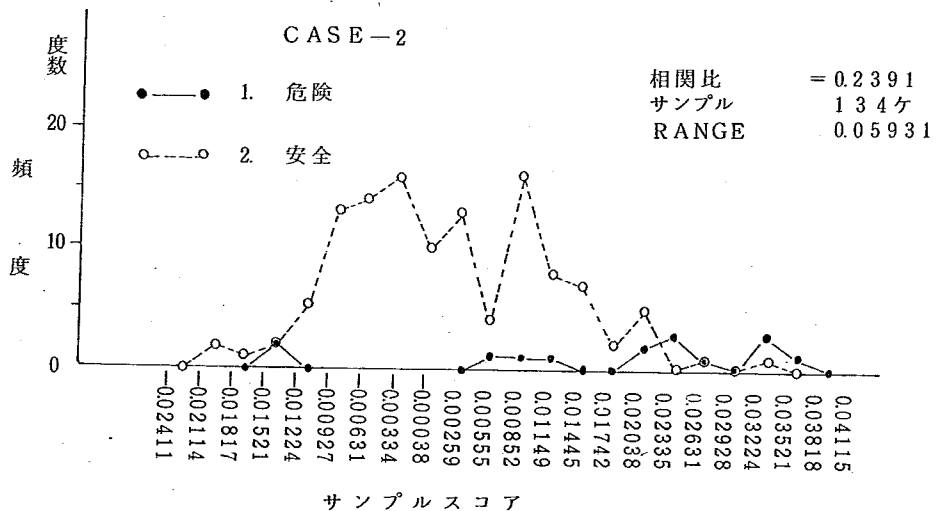
図 4 - 2

2 ケースは、3 - 1 型モデルに属し、不透水層が層状に発達した岩斜面で、豪雨による剥離性の崩壊のタイプで、この危険のある斜面数は 14 ケ所、その他のタイプに属するものは 120 ケ所となる。

この解析結果によれば、相関比  $r^2 = 0.2391$  で極めて低い。この場合も危険に属する斜面のサンプル数が限られているため、適切な結果が得られなかったものと考えられる。(図 4 - 2 参照)

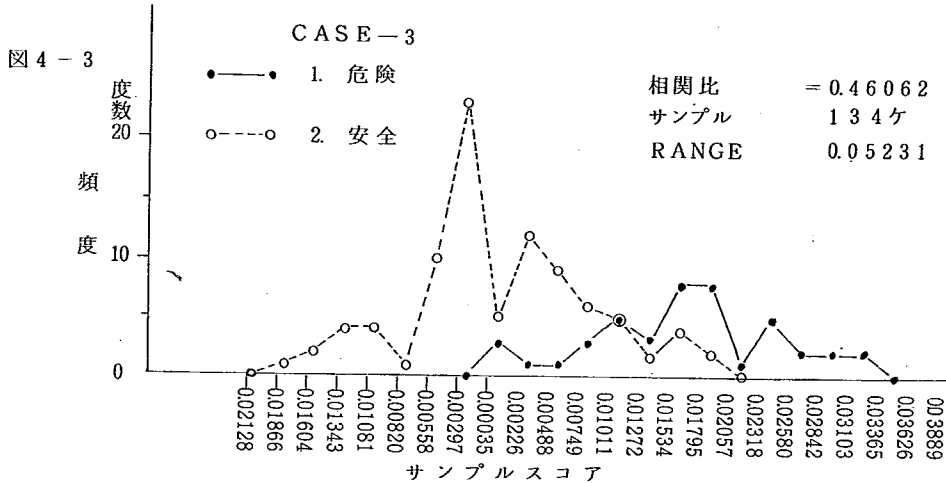
3 ケース 1-1, 1-2 型モデルに属し, 崩壊土層が降雨によって崩落するタイプで, この危険のある斜面は 44 ケ所, その他のタイプに属する斜面が 90 ケ所である。このケースでは危険・安全に属する斜面数は 1, 2 ケースに比較してやゝ均等な分布を示している。解析結果によれば相関比  $r^2 = 0.46062$  で 1, 2 ケースよりやゝ高い値となっているが, 前回の無区分 (高田工事事務所が行なったケース) のケースでは相関比  $r^2 = 0.71482$  となったのに比較すると低い値を示しており, タイプに分類して解析を行なったメリットは認められない。(図 4-3 参照)

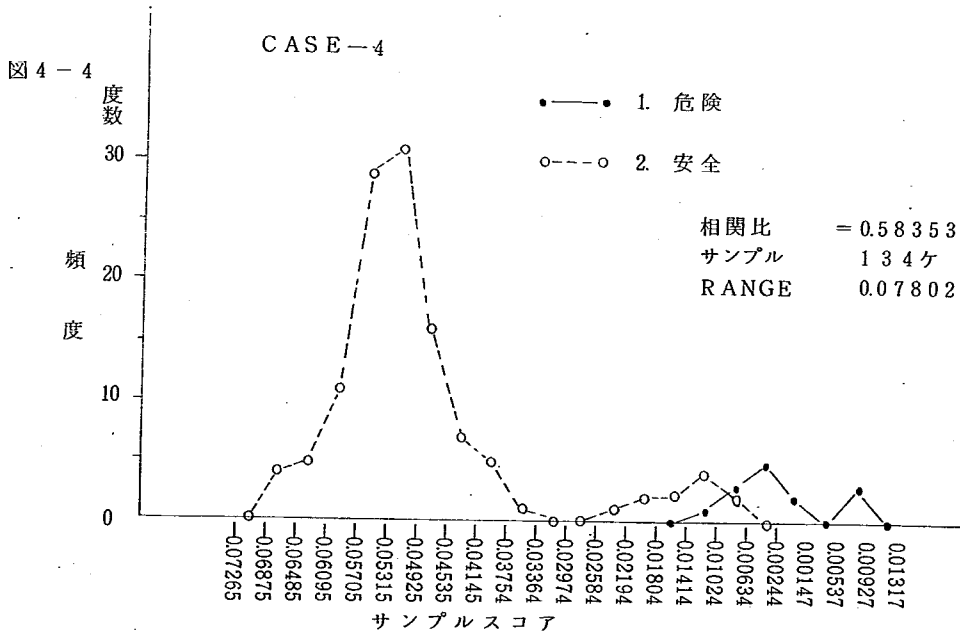
4 ケース 3-2 モデルに属し, 粘土化した不透水層が水平に存在する岩斜面で, 降雨等による地下水位の上昇により大規模な崩壊を起すタイプである。この危険のある斜面は 14 ケ所, その他のタイプに属する斜面は 120 ケ所である。

解析結果は相関比  $r^2 = 0.58353$  で 1, 2, 3 ケースよりかなりよい値を示しているが, 前回の結果に比較するとその有意性は十分でない。(図 4-4 参照)

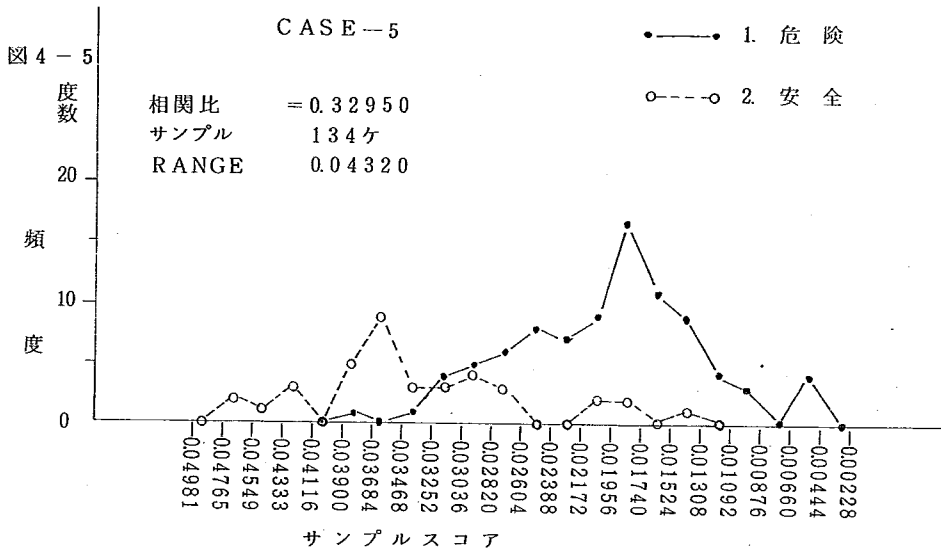
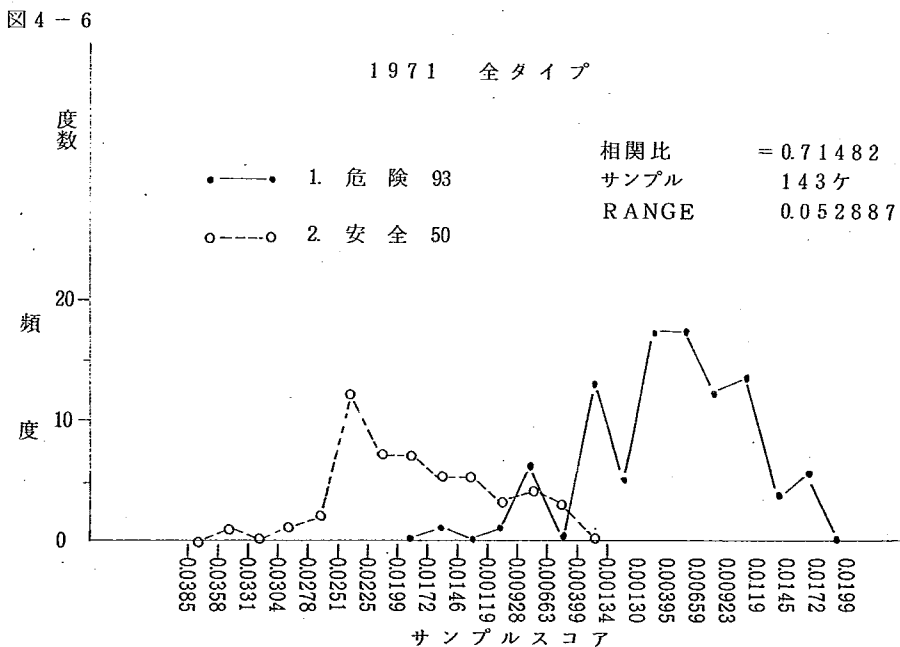
5 ケース 崩壊モデルを考慮しないケースである。この場合危険斜面は 99 ケ所、安全斜面は 35 ケ所となる。この解析結果、相関比  $r^2 = 0.32950$  となり、前回の解析結果で得られた相関比  $r^2 = 0.71482$  に比較して極めて低い値が得られた。

前にも説明したように、前回の解析の場合にはアイテムの数を少なく限定して用いたが、その他のデータは前回のものと全く同一であるにも拘らず、解析の有意性を示す相関比が著しく異なった値を得たことは、数量化理論を用いる上での問題点の一つを示すものとして興味深い。即ち採用するアイテムによって相関性が著しくことなり、数量化理論の利用を進める上で十分検討されなければならない。(図 4-5, 4-6 参照)
