土木研究所資料

近年発生した鉄砲水災害事例

平成21年2月

独立行政法人土木研究所
土砂管理研究グループ火山・土石流チーム

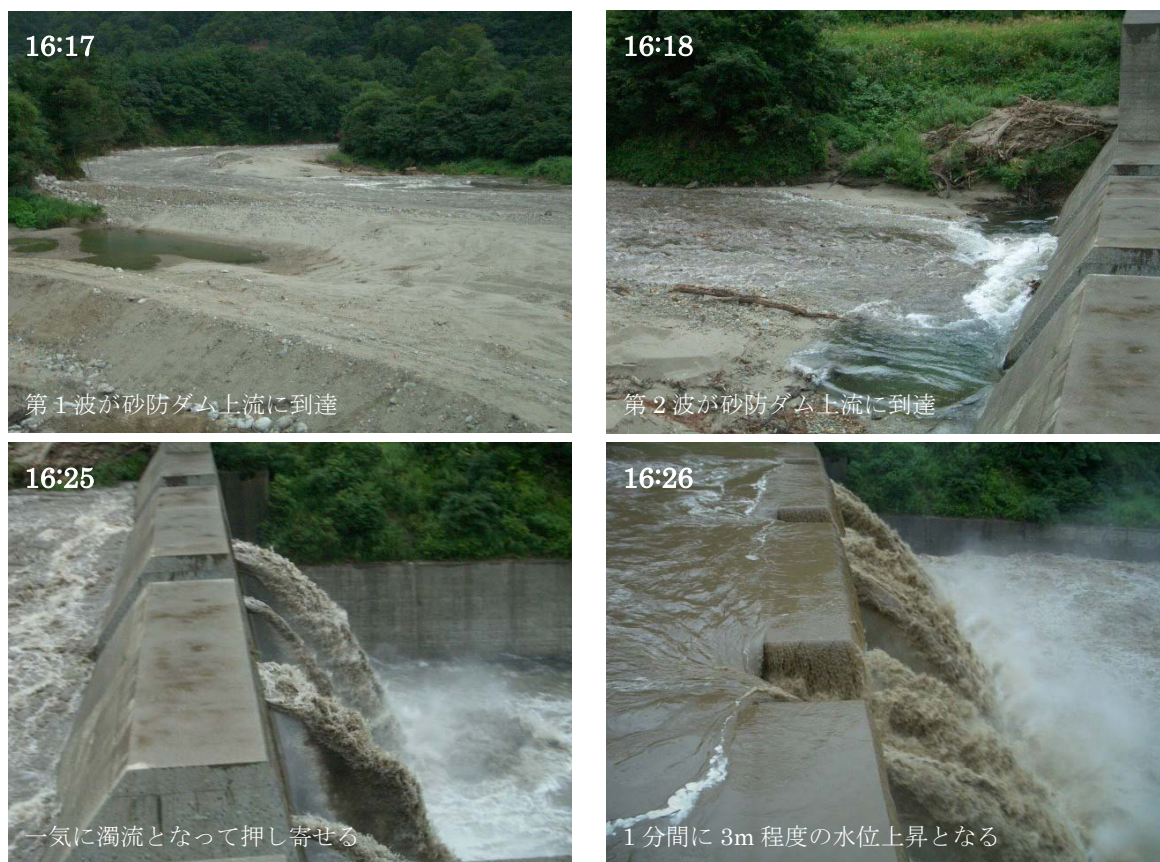
図 2.3.1 鉄砲水による急激な増水状況

同日、玉川第1号砂防ダムでは、魚道設置工事を実施していた。16:10頃、現場上流2.5kmに設置していた水位警報装置が作動したため、作業員の避難および作業機械を退避させたものの、同時刻、現場では降雨も無く、河川水位にも異常が確認されなかったため、水位警報装置の作動については、半信半疑であったという¹⁾。第1波が押し寄せてきたのは、16:17頃である。その後、16:18頃にも小さな波が到達している。水位の急激な上昇は、16:25頃のことであり、一気に濁流となって増水した。約1分で3m程度上昇したことが写真記録からも確認される。この後、水位はさらに上昇し、工事用仮設橋を流出させた。

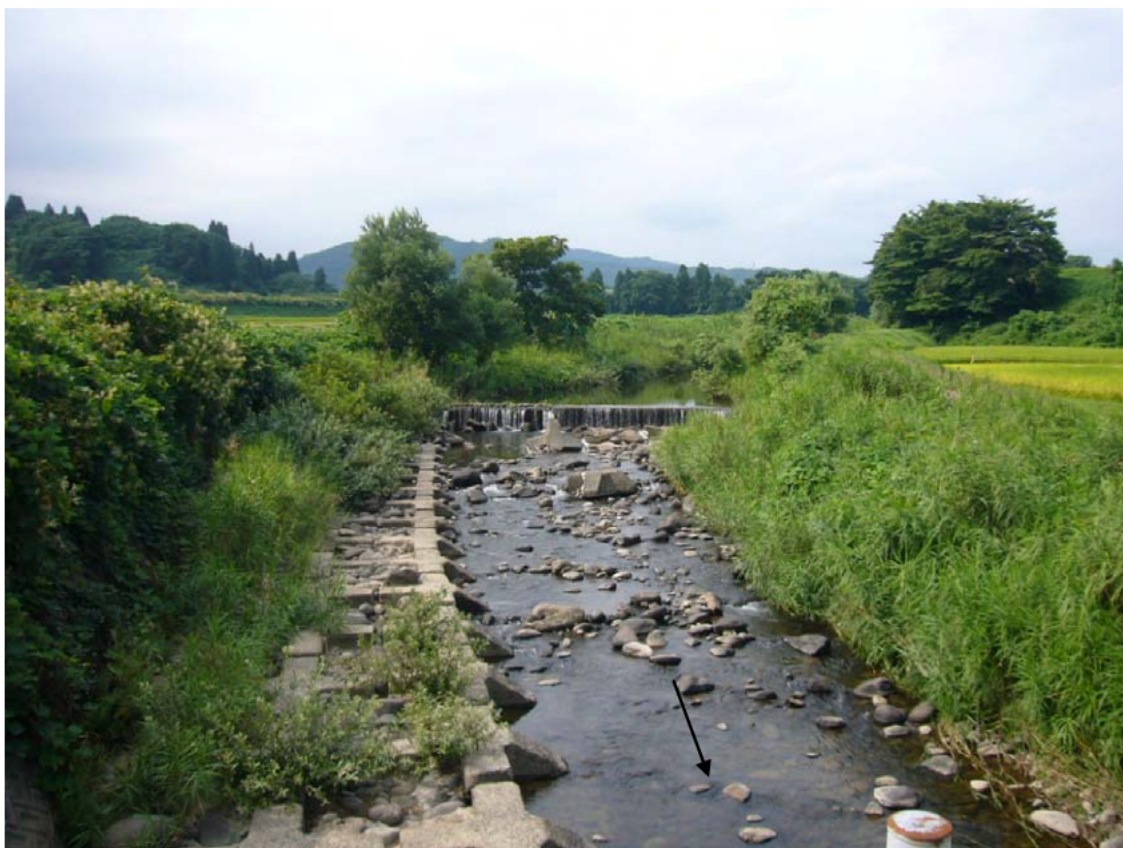
図 2.4.1 災害発生地点の河道状況

当時、発災地点では降雨は無く、生存者は、「川には水はほとんど無かったが、突然濁流が押し寄せた」「突然、津波のような濁流が襲った」などと証言している。

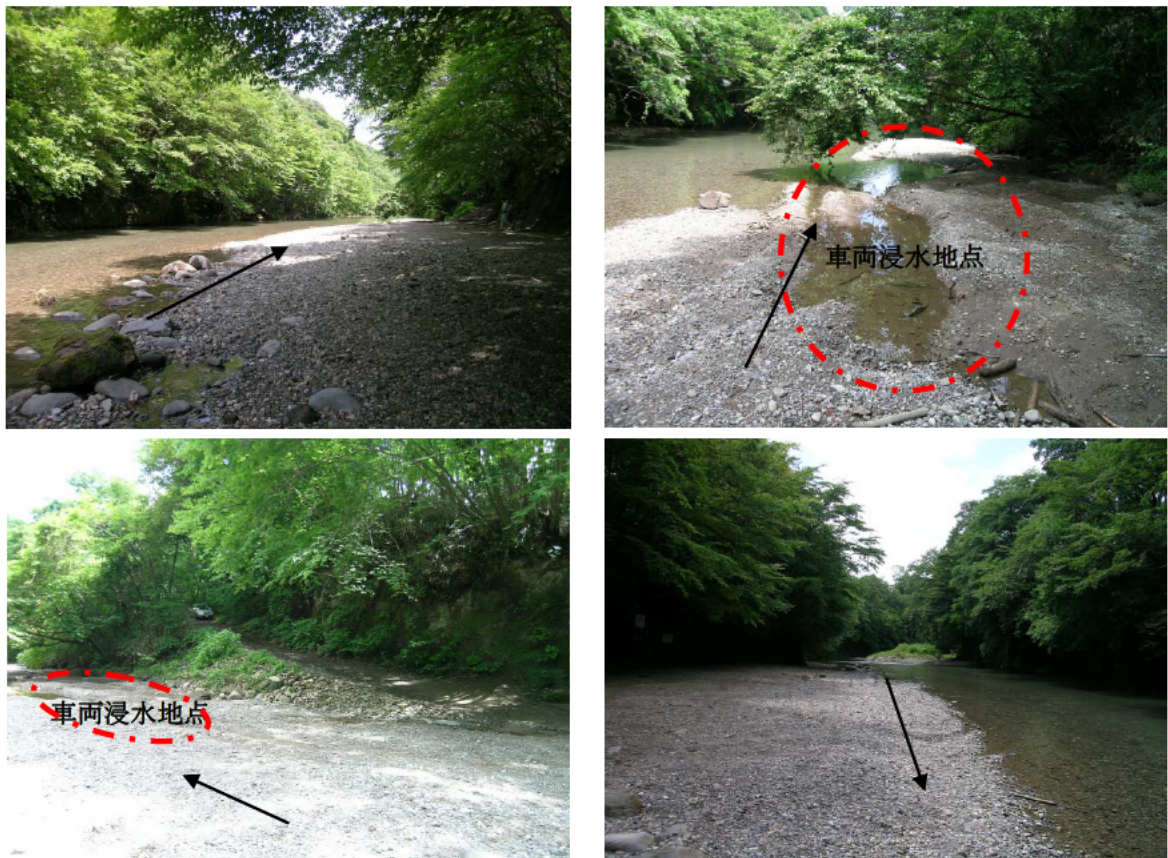
図 2.7.4 西郷瀨の現地状況
(※2007.06.15 撮影)

現地調査（2007/6/15）では、水面から陸地である河原との標高差は概ね 30cm 以内であった。したがって、増水時には、容易に水没することが想定される。洪水痕跡は、現地調査時の水位より 1m 程度の高さに相当するが、この高さは、兩岸において、ほとんど植生が確認されない高さでもある。本事例は、豪雨により容易に水位が上昇する危険な氾濫原に安易に駐車していたことが大きな要因であり、河原におけるキャンプに伴う水難事故など、しばしば報告される事例と同様のタイプの水難事故であると言える。

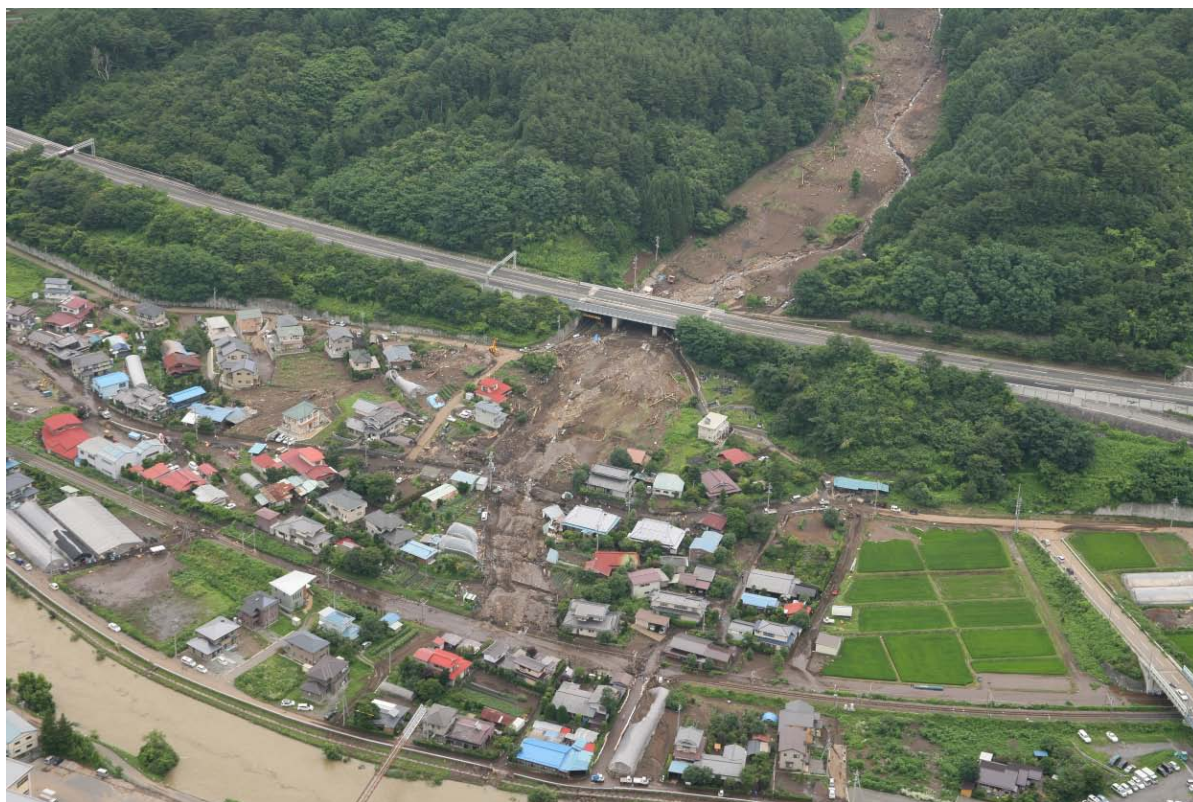
図 3.2.1 志平川における土砂災害状況
(※2006.7.20 撮影)

長野県岡谷市では、2006年（平成18年）7月19日4:00～4:30頃、複数の溪流で土石流が発生した。このうちの1つである志平川では、同日3:50頃、流木を伴う土石流（泥流）が発生し、死者1名、全壊2棟、半壊1棟、一部破損3棟、JR中央本線の不通などの被害が発生している（※長野県資料による）。

なお、当該災害は、土石流として扱われることが少なくないが、現地調査の結果、土砂濃度が全般的にやや薄いものと考えられるため、本研究では、鉄砲水災害として検討を行うものとする。

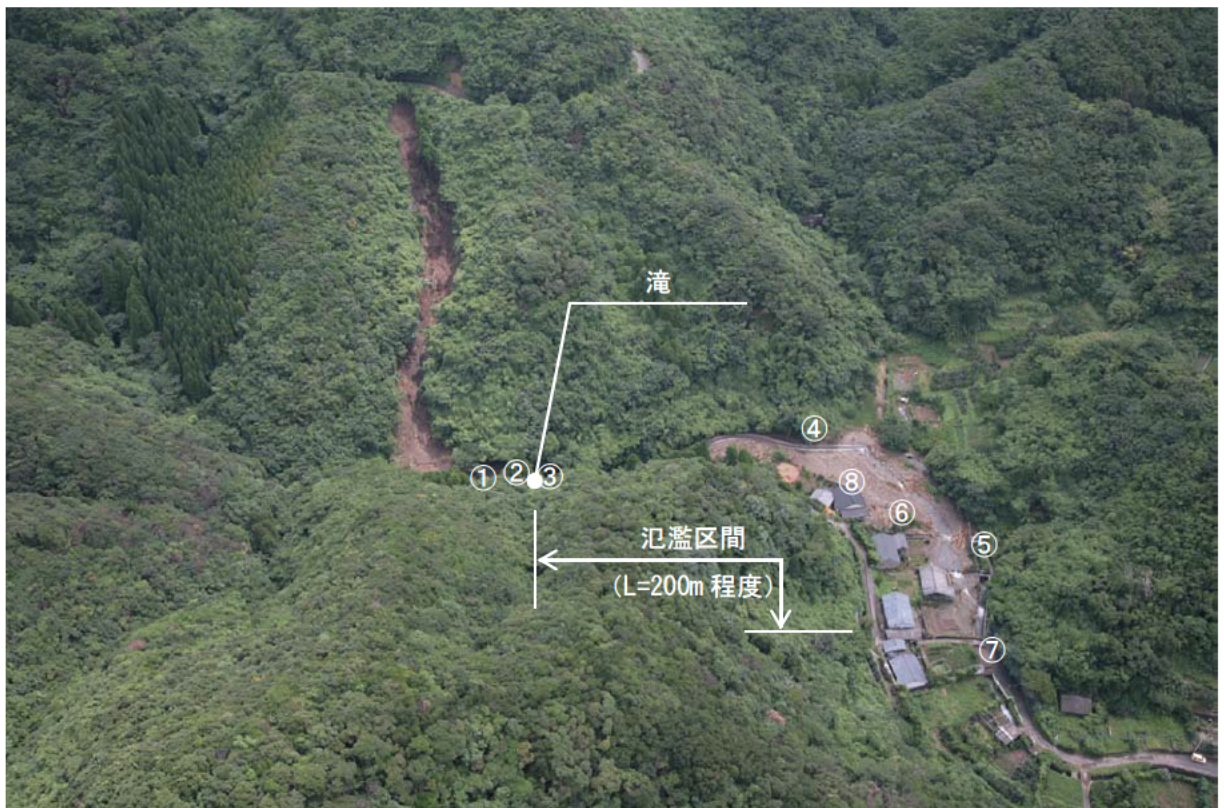
図 3.4.1 芝原川の災害状況
※鹿児島県 07.07.12 撮影資料²⁾

鹿児島県(2007)¹⁾によると、家屋半壊1棟の被害が発生した。滝地点直下の下流200m程度が氾濫原となった。堆積している砂礫の粒径はφ10～20cm程度が多いが、φ1m程度のものも散見される。家屋等の損壊、構造物の損壊は激しくない。流木は杉が多いが、樹皮はあまり剥がれていない。山地は主に広葉樹林となっている。滝上流側の左岸の沢の崩壊が確認される。当該土砂が一時的に河道閉塞を発生させた可能性が考えられる。

なお、7/12の九州地方整備局、鹿児島県の調査による空中写真(図3.4.1)では、最上流地点の家屋付近では氾濫原となっていることが確認される。

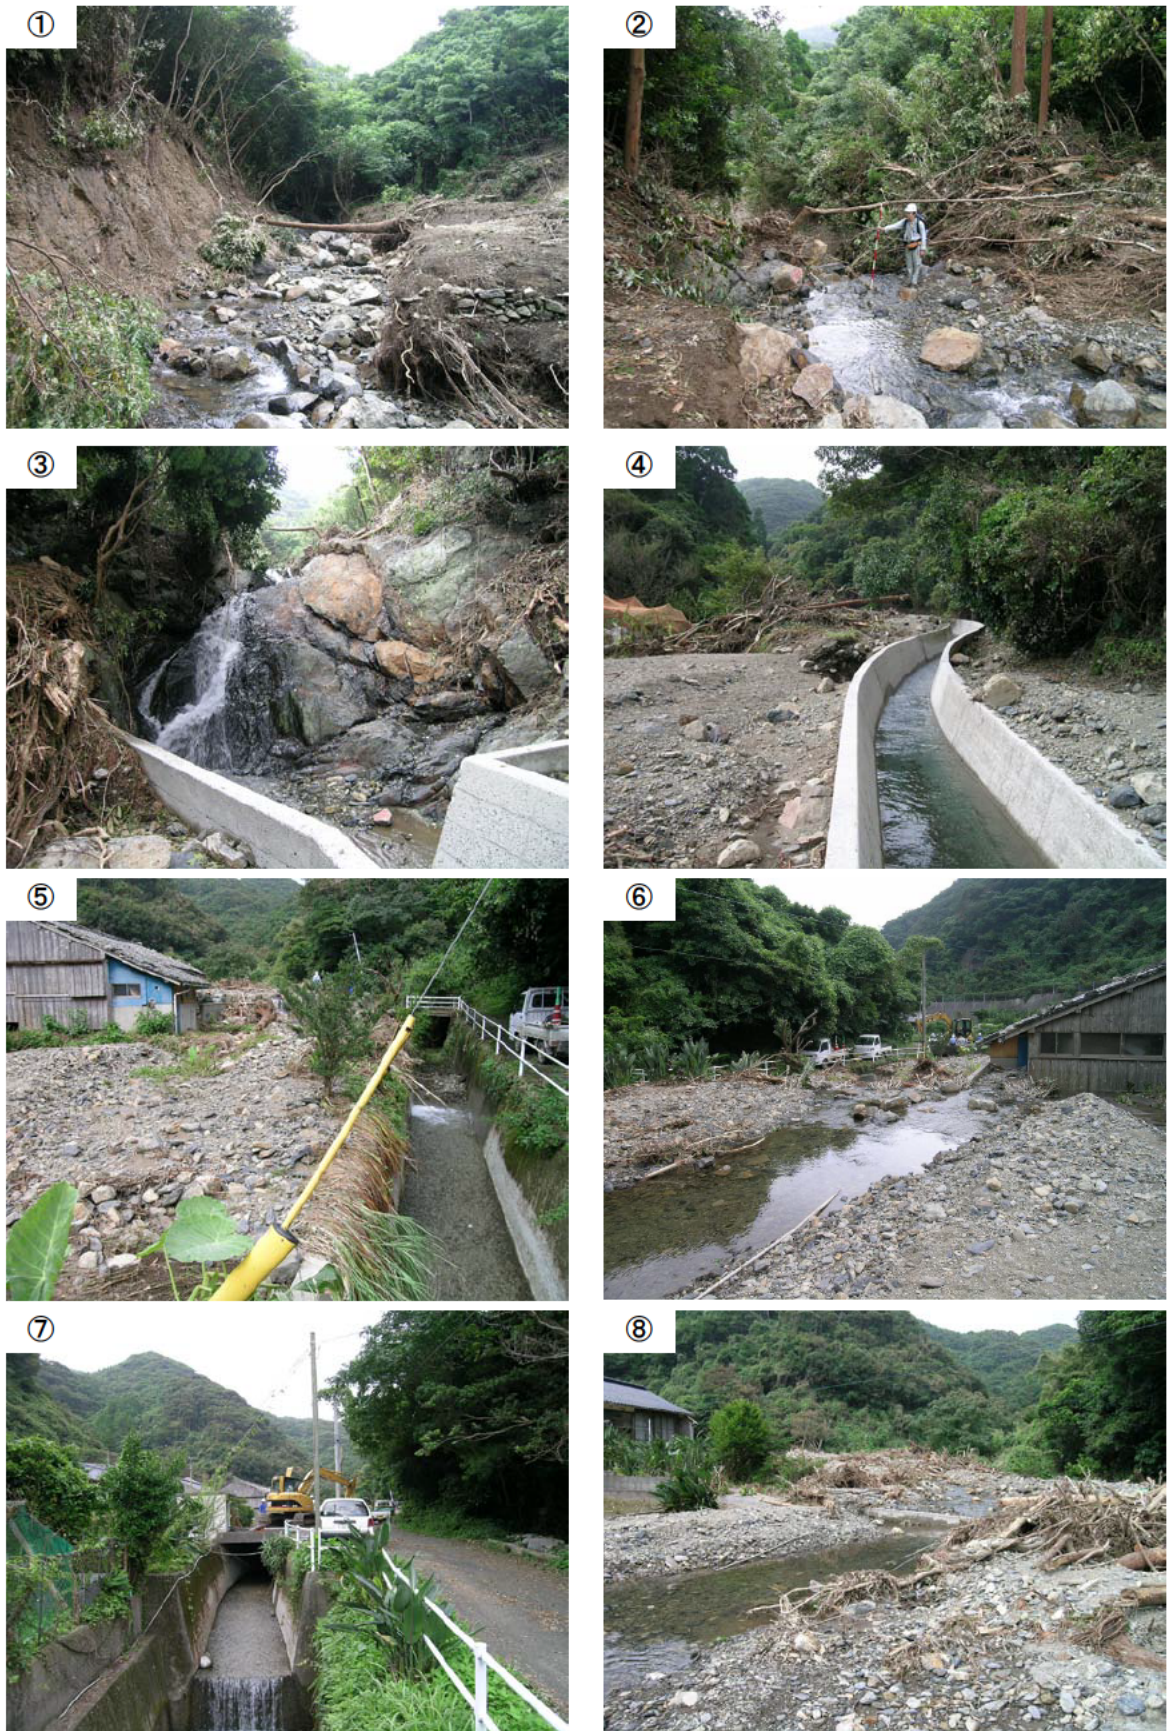
図 3.4.2 芝原川の災害状況
 (※2007.7.19、25 撮影)

土砂の堆積は、集落上流側の滝下流部付近から集落にかけて顕著である。流木は、狭窄部となっている滝上部でも捕捉されている模様であるが、集落近傍に流下した流木は比較的少ない。耕作地は砂礫に覆われ、河原のような状況を呈している。また、滝下流においては、三面張りの流路工が存在するが、当該流路工の破損は、概ね確認されず、氾濫流の土砂濃度は、かなり薄かったものと考えられる。

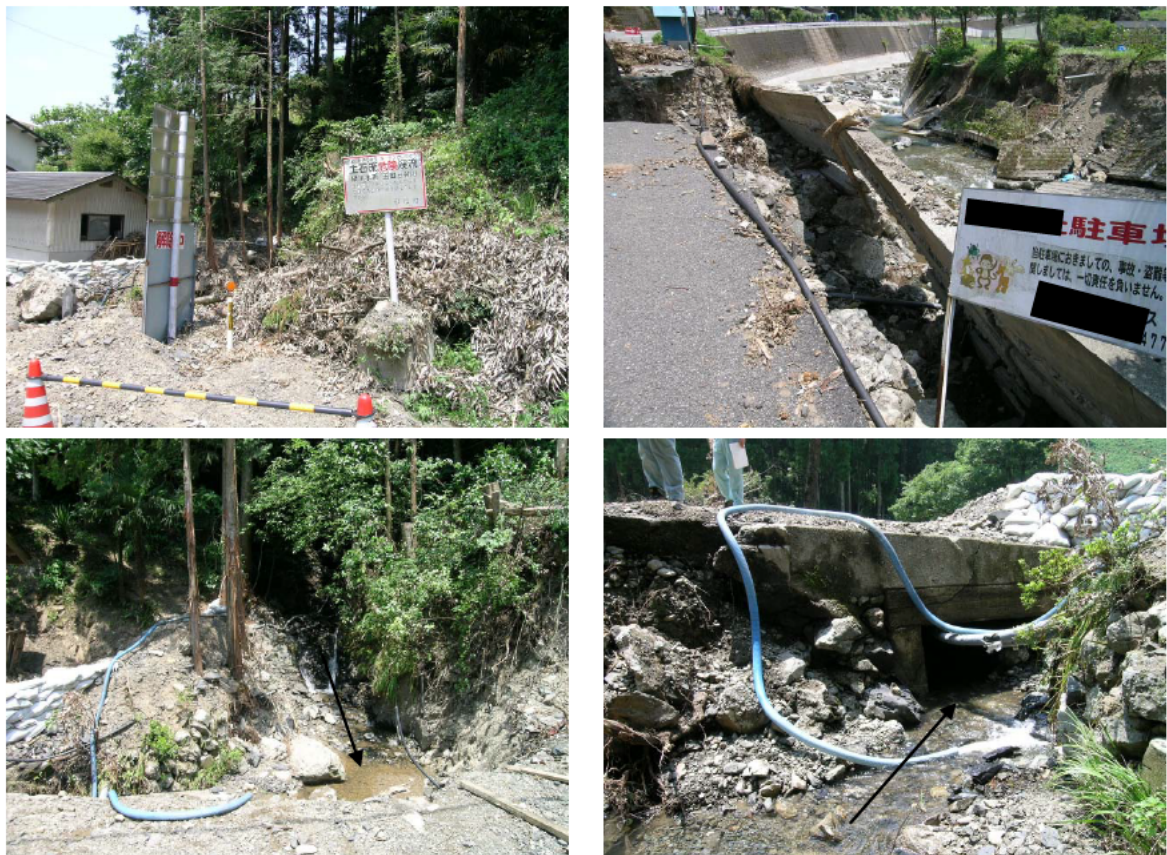
図 4.2.7 五郎ヶ谷川（津留川右支川）の状況

津留川水系にて、鉄砲水として報道された渓流は、土石流危険渓流である五郎ヶ谷川（津留川右支川）であった。国道 445 号の横断箇所は暗渠（現地計測 1.4×0.7m）となっている。周辺住民によると、8:00 頃より暗渠の閉塞が発生し、10:00 頃からの急激な氾濫により、国道の損壊、周辺家屋での浸水被害に繋がった模様である。なお、国道 445 号は、ほとんどの区間が 1 車線未満の狭隘道路である。

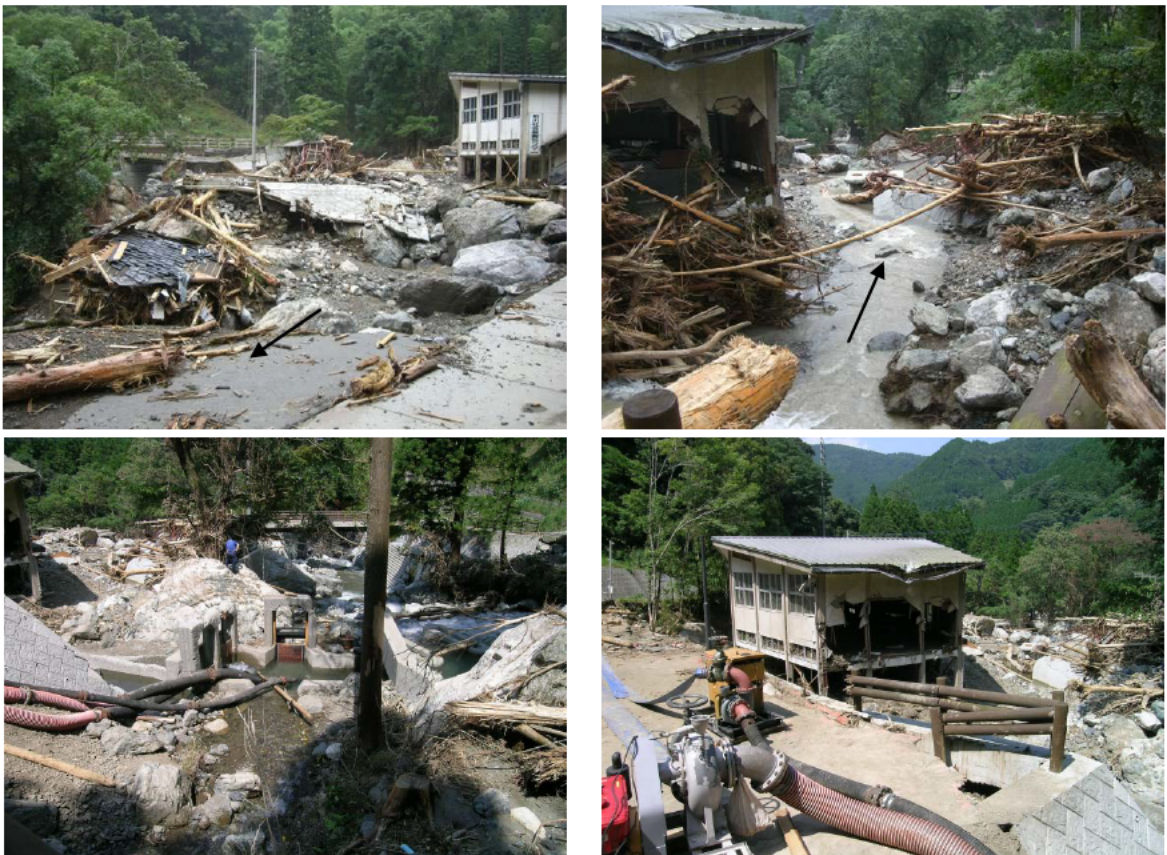
図 4.2.9 柏川（開田地区）の状況²⁾

柏川の事例は、取水堰や橋梁などの横断構造物が存在する地点での閉塞が、氾濫の契機となっているものと考えられた。これらは、“濁流による氾濫”として報道されたが、土砂や流木の閉塞および堆積を伴う氾濫であったものと現地状況から推測された。

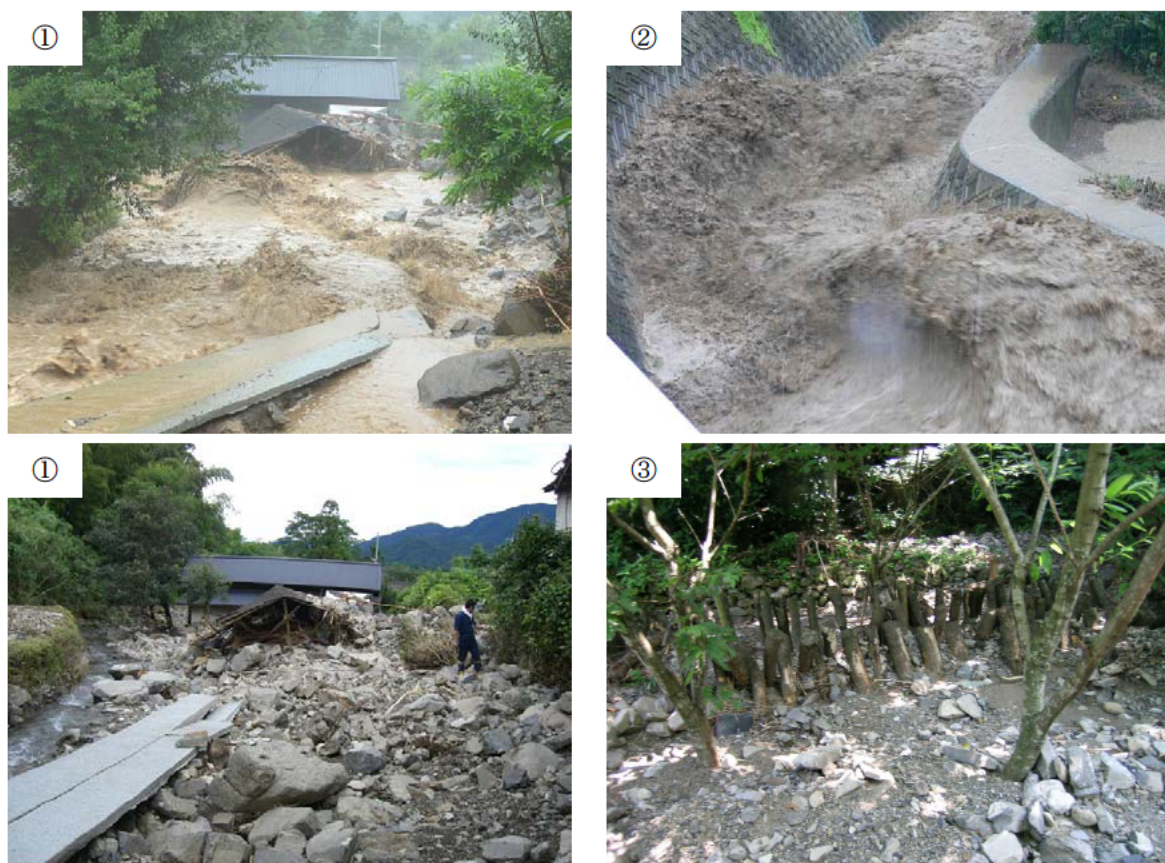
図 4.2.10 志道原川の状況²⁾

本災害では、家屋床上まで土砂が堆積するような氾濫があった一方で、ビニールハウスや椎茸栽培の木組みのような比較的外力に弱いと思われる構造物などが、損壊せずに原型を留めたまま土砂が堆積している。

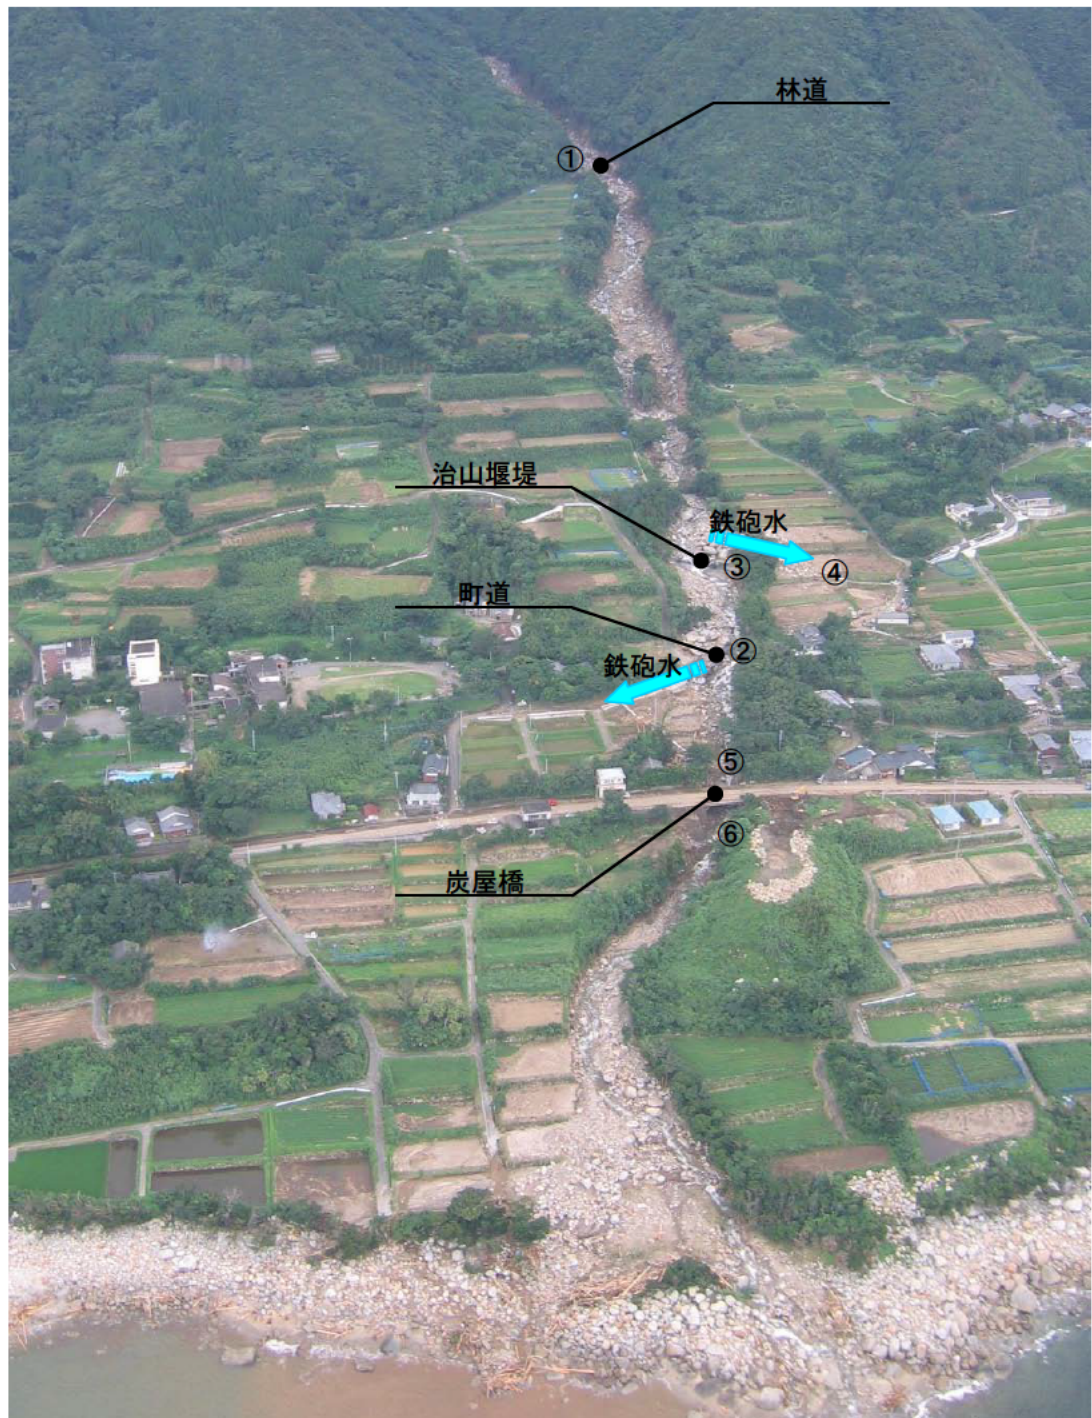
図 4.3.1 炭谷川の災害状況³⁾

報道資料¹⁾ および南大隅町²⁾ によると、6:30 頃に鉄砲水が発生し、以降、断続的に土石流が発生し、9:00 頃には炭屋橋（国道 269 号）の欄干、橋桁を損壊させ、上流側の町道、林道が流失する被害が発生したとされる。

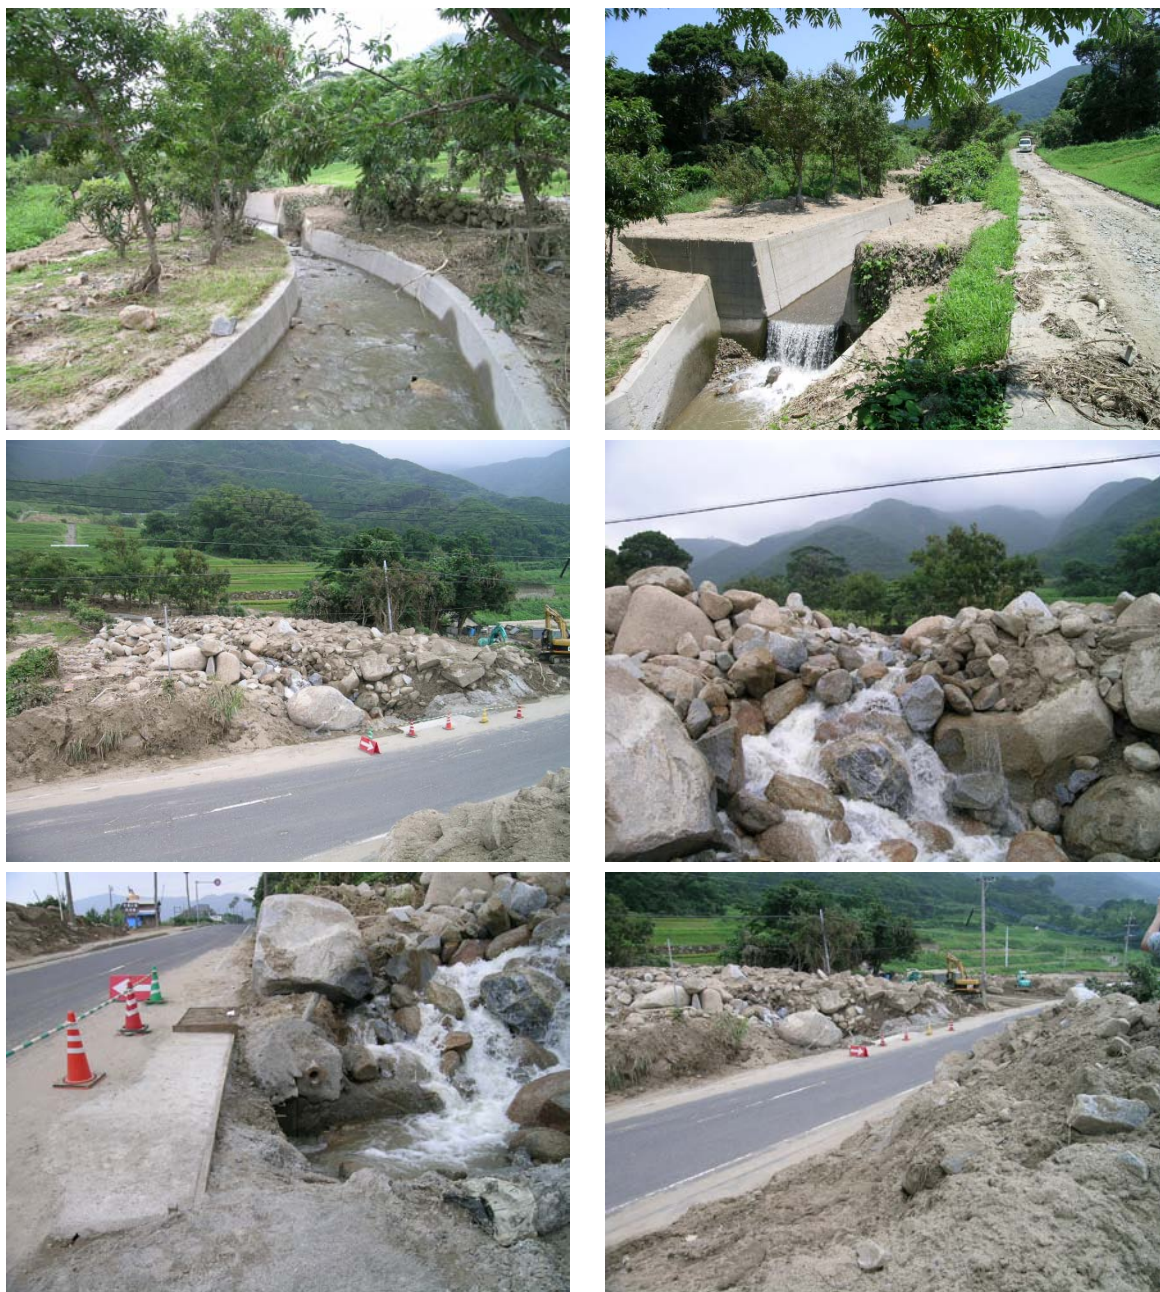
図 4.3.3 天目石川の災害状況

報道資料¹⁾によると、7月11日に鉄砲水が発生した模様である。南大隅町²⁾によると、7月14日13:55頃、大量の土砂が流出し、国道269号が通行不能となる被害が発生している。ただし、当該河川の両岸は、林地、農地であり、近傍に家屋等が存在しない。

国道 269 号では、大量の土砂、石礫が堆積し、通行不能となったにもかかわらず、直上流の果樹園（栗畑）では、増水に伴う氾濫痕跡が確認されるものの、樹皮の剥がれや、倒伏など、土砂などによる目立った被害は確認されない。大量の土砂、石礫は、幅 2.8m の当該水路を流下し、狭窄部となっている国道 269 号横断暗渠（1.4×1.4m）にて閉塞・堆積し、氾濫に繋がったものと考えられる。

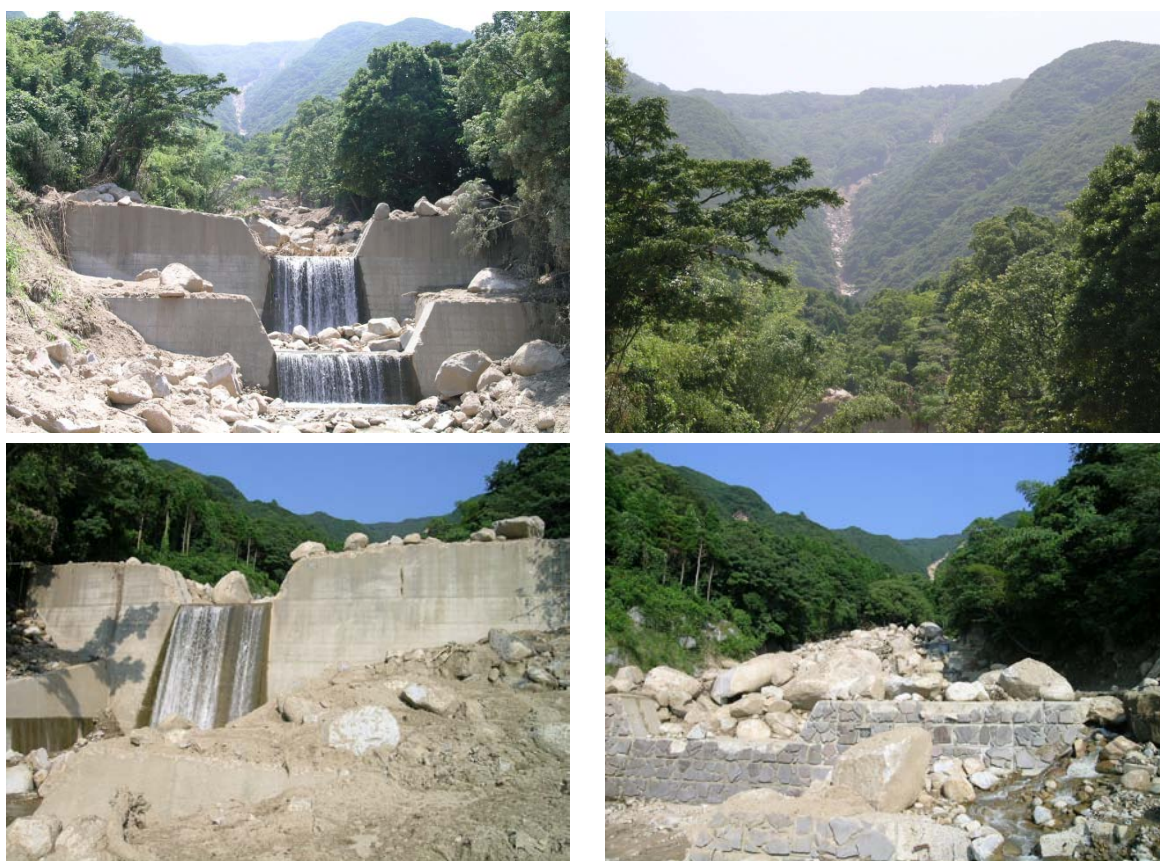
図 4.3.4 天目石川の災害状況

なお、当該河川は土石流危険溪流に指定されていないが、上流側では土石流が発生した模様であり、大規模な崩壊が確認された。

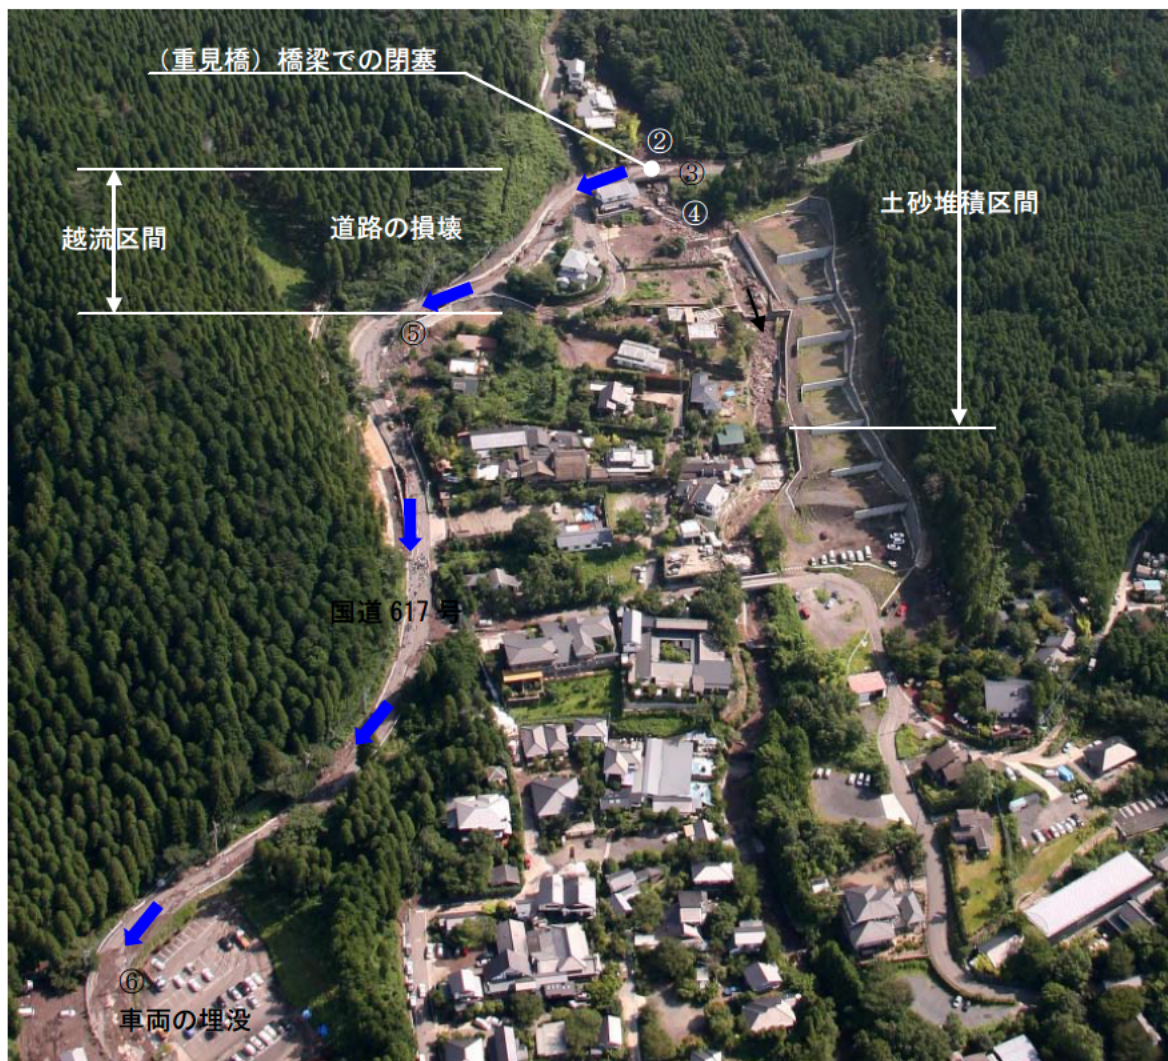
図 4.5.1 湯の坪川における災害状況¹⁾

湯の坪川では、重見橋で土砂が閉塞し、氾濫土砂および氾濫水が県道617号を流下したため、道路の損壊が激しく通行不能となった。家屋半壊1棟、一部損壊1棟、床上浸水15棟、床下浸水15棟の被害となった。氾濫水は県道617号を流下したため、被害は当該道路沿いに多く発生している。

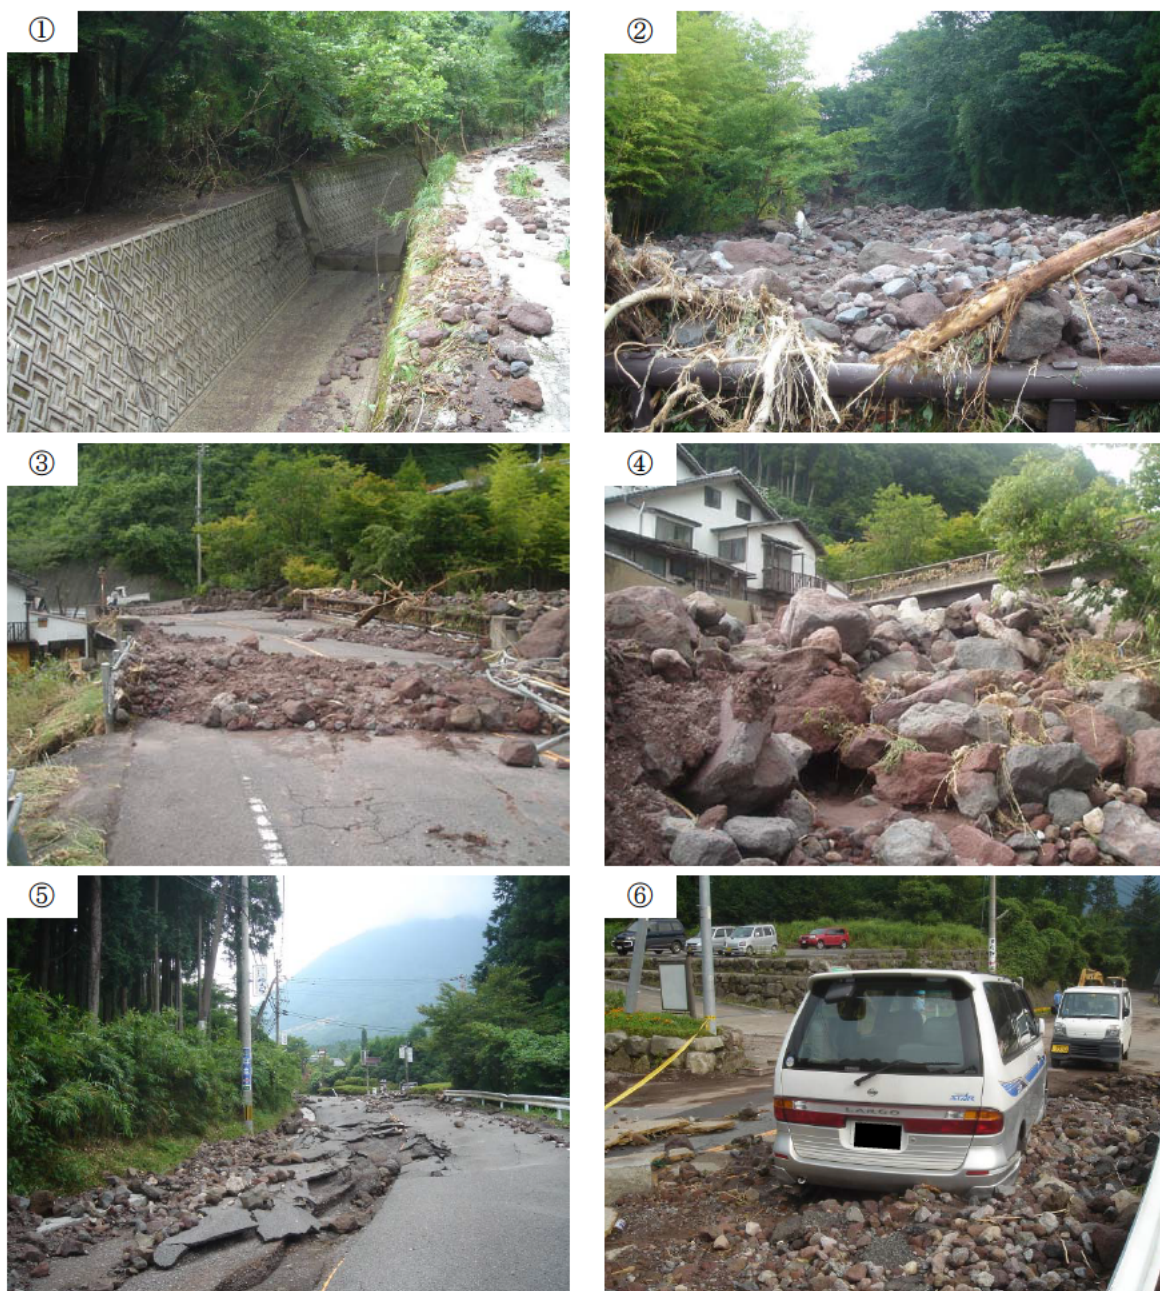
図 4.5.2 湯の坪川の災害状況¹⁾

上流の上重見橋付近では、三面張流路工となっており、土砂の堆積はほとんど確認されず、通過した模様である。土砂の閉塞が発生した重見橋では、上流側に緩く堆積し、下流側では急勾配に堆積している。橋梁の欄干や接続道路のガードレールのような外力にあまり強くない構造物の損傷が大きくないことが特徴的である。

重見橋の閉塞に伴い、土砂および氾濫水が県道 617 号を流下したため、各所でアスファルトが波打ち、捲れあがっている。駐車中の車両などが流出土砂によって一部埋没しているものの、埋没面から上位での損傷はほとんど確認されない。

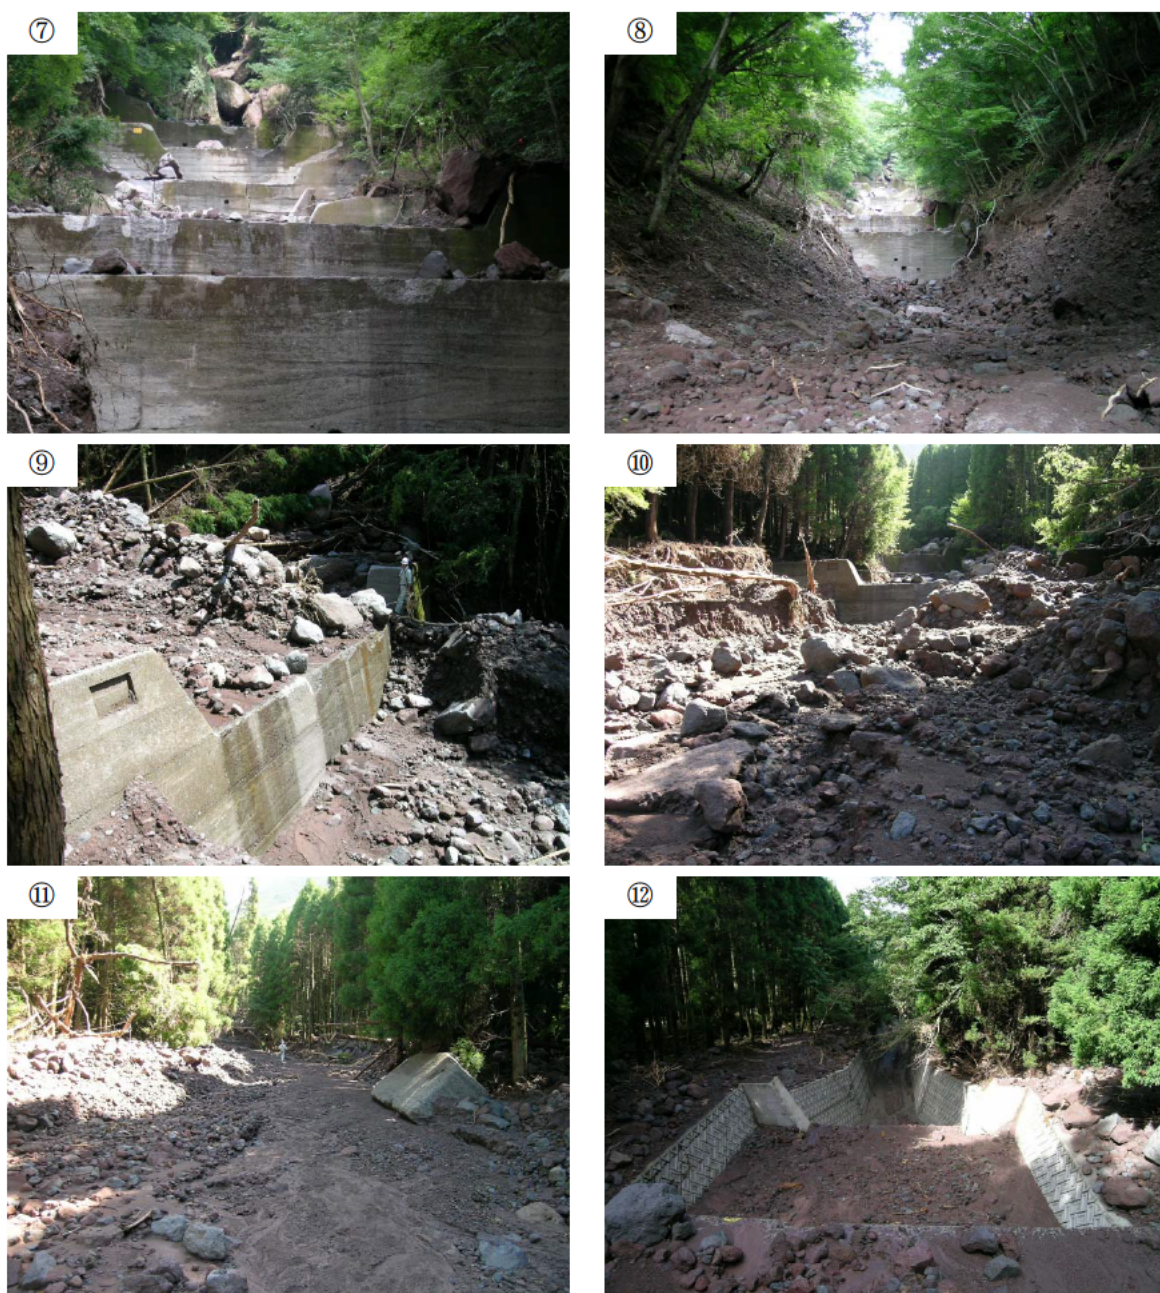
図 4.5.3 湯の坪川の土石流発生区間の状況
(※2007.8.14 撮影)

本災害は、溪岸浸食や溪床侵食により土石流として流下した土砂が、重見橋付近（屈曲部、勾配変化点）で閉塞、堆積し、後続流により堤内地への氾濫に至ったものと考えられる。

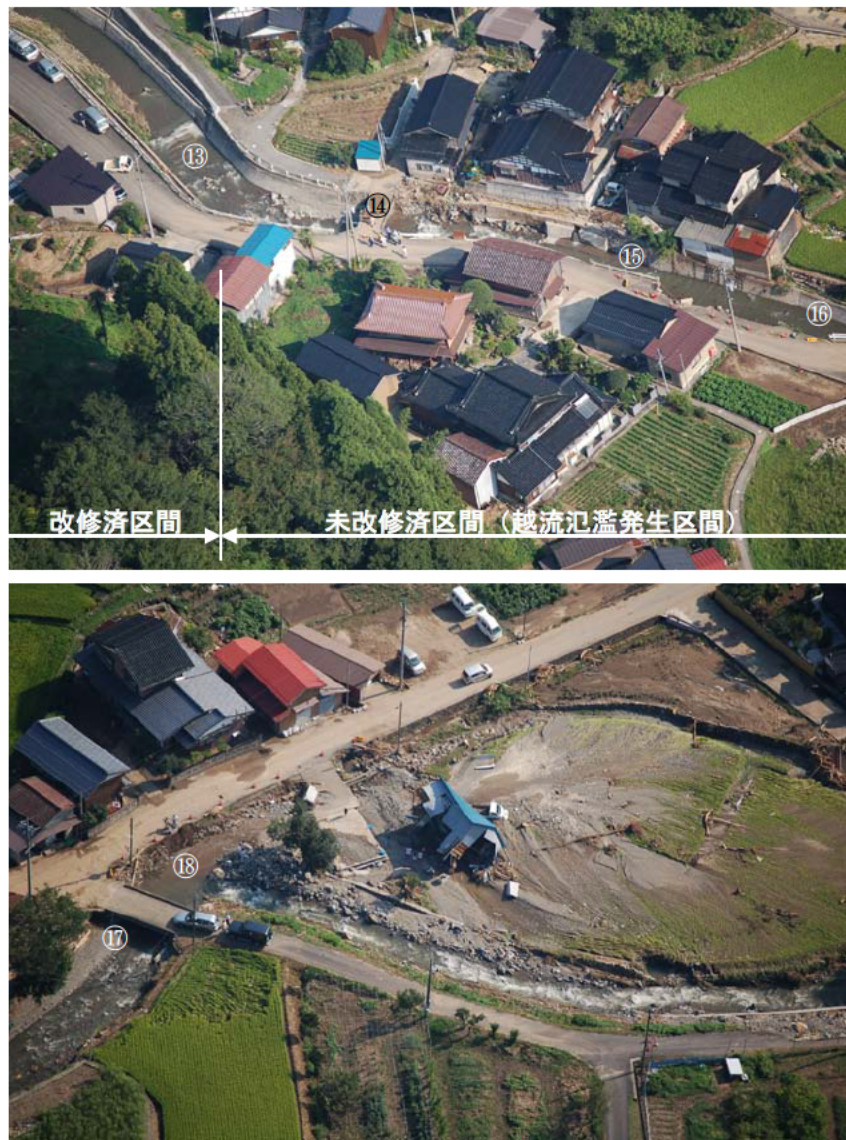
図 4.6.4 角谷川の被害状況²⁾

当該河川における被害は、鳥取県の調べによると、床上浸水1棟、床下浸水7棟、倉庫全壊1棟となっている。
