地すべり防止施設の維持管理に関する  
実態と施設点検方法の検討  
—地表水・地下水排除施設—

平成23年6月

独立行政法人 土木研究所  
土砂管理研究グループ  
雪崩・地すべり研究センター

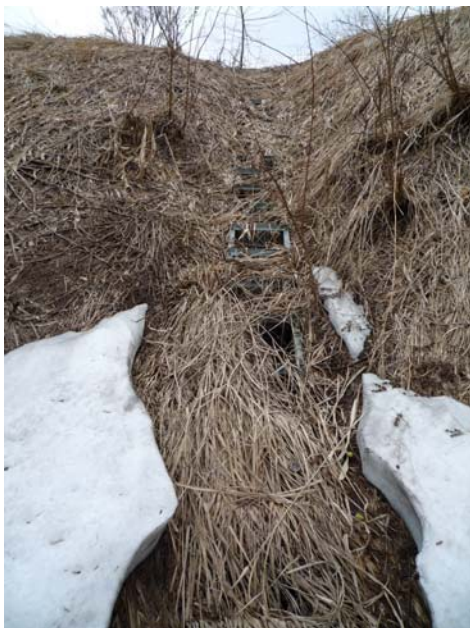
写真1は、草が水路内に倒れ込み水の流れを阻害している状況を示したものである。最悪の場合、水路を流れる水は倒れ込んだ草により堰き止められ水路から越流し、越流水の地表面浸食により水路を破損させるとともに地すべり斜面に浸透することになる。

写真1 草が水路内に倒れ込んだ水路

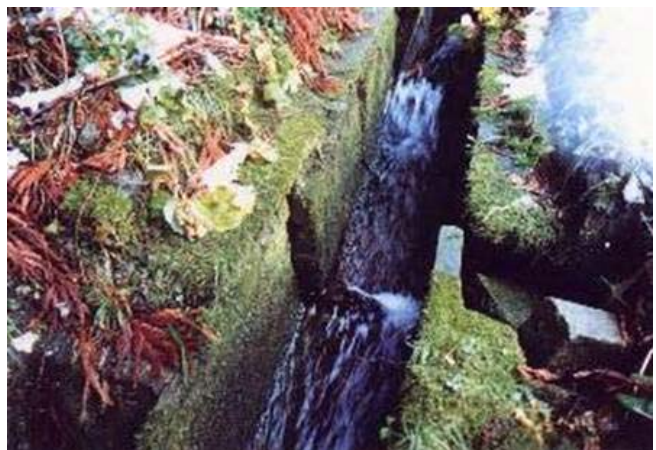
写真2は、水路の接合部の目地が取れ、水路を流れる水が水路接合部から漏水し、地すべり斜面に浸透している状況を示したものである。水路接合部からの漏水は、水路に接する土塊を侵食し水路を破損させ、地すべり斜面に浸透することになる。

写真2 水路の接合部の目地が取れた水路

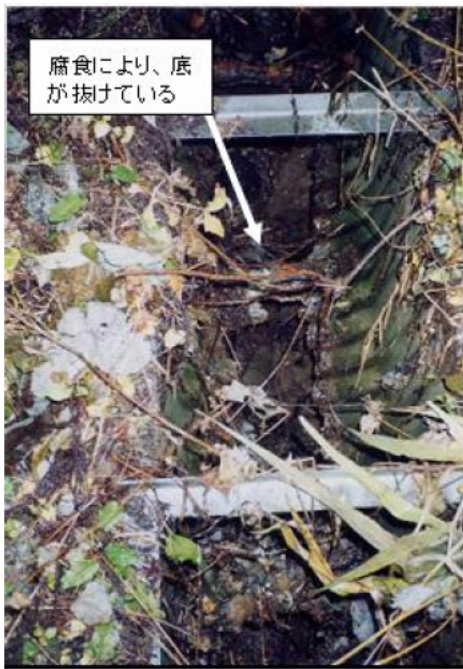
写真3は、腐食により底が抜けた鋼製の水路を示したものである。鋼製の水路は、腐食により穴が開いたものがある。この穴からの漏水は、水路に接する土塊を侵食し水路を破損させ、地すべり斜面に浸透することになる。

写真-3 腐食により底が抜けた鋼製

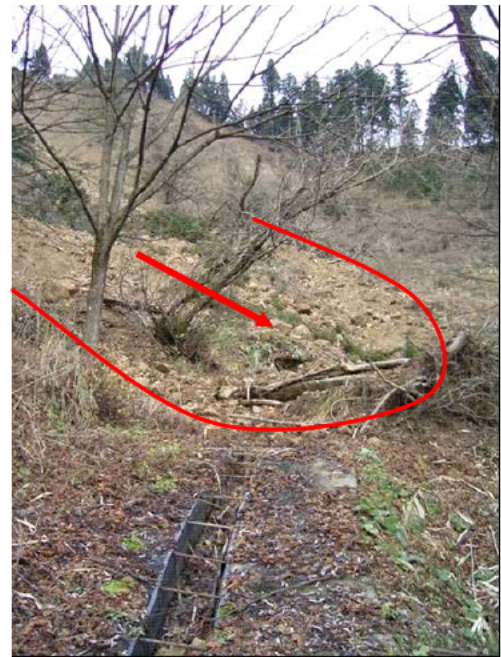
写真4は、小崩壊による土砂に埋まった水路を示したものである。水路周辺で発生した小崩壊や地表面の浸食などにより水路に土砂が堆積する。堆積した土砂は、水路を堰き止め水路を流れる水を越流させ、水路に接する土塊を侵食し水路を破損させ、地すべり斜面に浸透することになる。

写真-4 小崩壊による土砂に埋まった水路

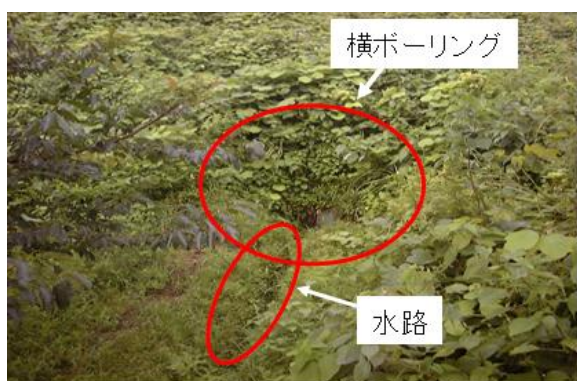
写真－５は、草で覆われた横ボーリングを示したものである。横ボーリング全体が繁茂した草で覆われ、施設の存在さえ分かりにくい状態になっている。

写真－５ 草で覆われた横ボーリング

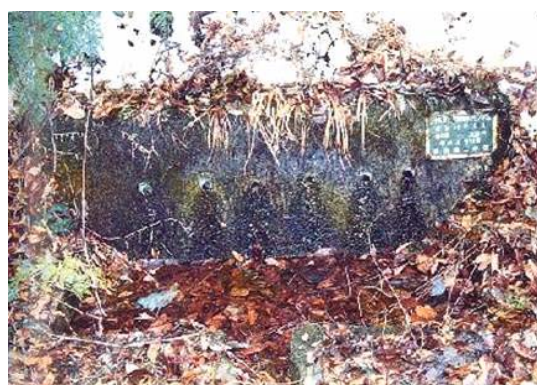
写真－６は、集水マスに木の葉等が堆積している状況を示したものである。排水された地下水が集水マスから越流し、地すべり斜面に浸透する恐れが出ている。

写真－６ 木の葉等が堆積した集水マス

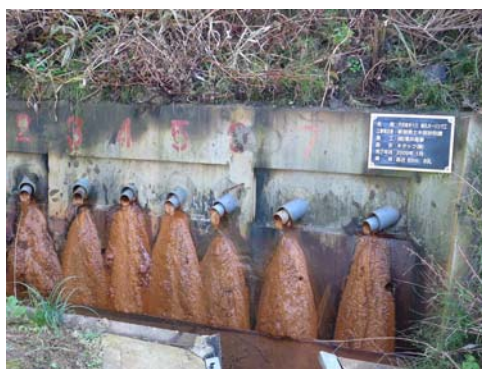
写真－７は集水管に閉塞物が付着している状況を示したものである。集水管に付着した閉塞物により集水された地下水の排水が阻害されている。

写真－７ 閉塞物が付着した集水管

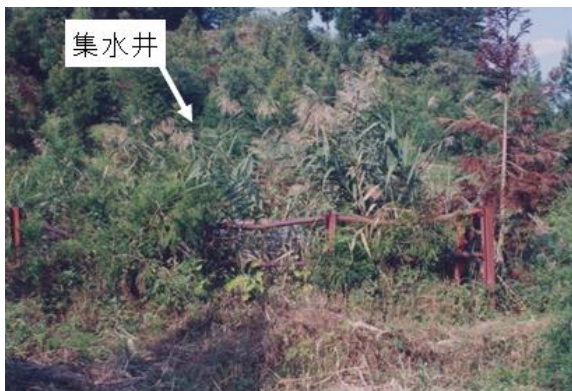
写真－8は、草木で覆われた集水井を示したものである。集水井全体が繁茂した草木で覆われ、施設の存在さえ分かりにくい状態になっている。

写真－8 草木で覆われた集水井

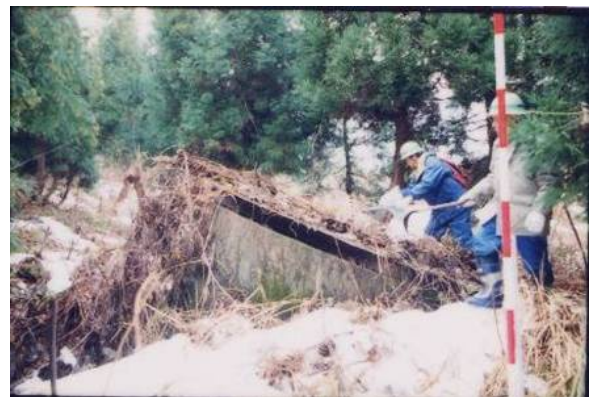
写真－9は、傾いた集水井を示したものである。地すべり活動により集水井が傾き、集水管や排水管が破断する可能性がある。

写真－9 傾いた集水井

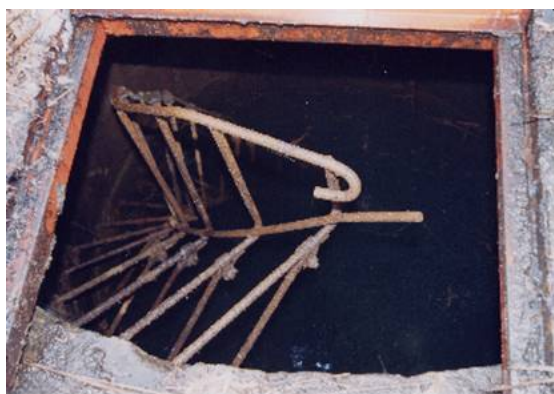
写真－10は、集水井内に入るためのタラップが腐食している状況を示したものである。タラップが腐食した場合、強度が低下し使用できなくなる。

写真－10 集水井内に入るためのタラップの腐食

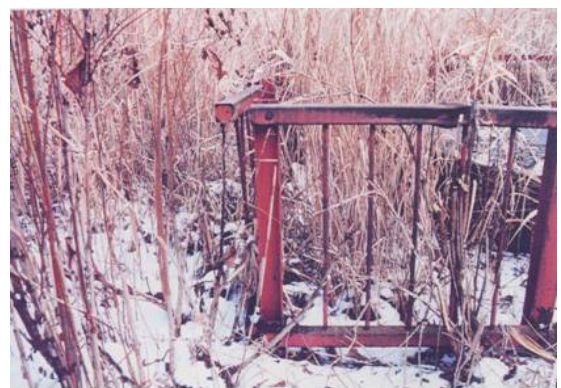
写真－11は、人が集水井に近づかないようにするための柵が破損している状況を示したものである。多雪地帯では、積雪の沈降にともなって破損する事例が多い。柵が破損した場合、人が集水井に近づき集水井内に落下する事故が発生する恐れがある。

写真－11 破損した柵

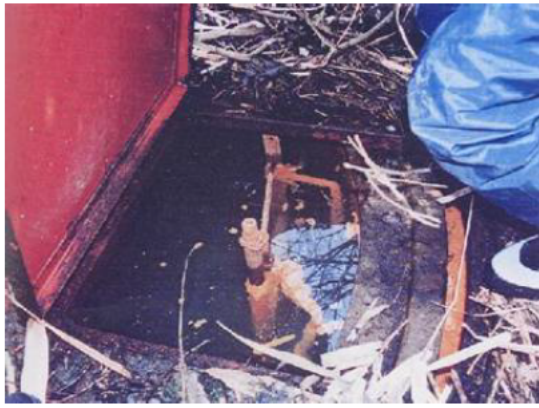
写真－12は、集水井の排水管が破損し、湛水した状況を示したものである。排水管が破損した場合、集水井の機能がなくなり、地すべりが滑動する恐れがある。

写真-12 排水管の破損により湛水した集水井

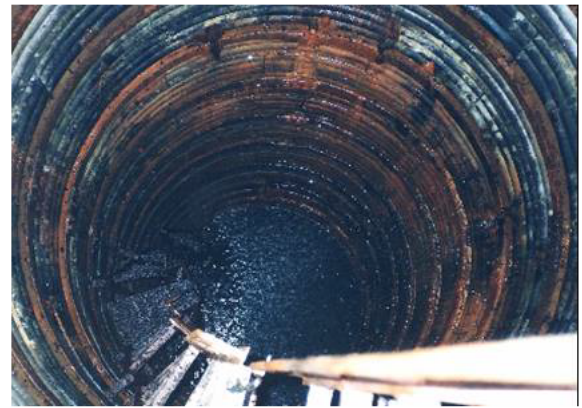
写真－13は、ライナープレート製の集水井が腐食した状況を示したものである。ライナープレート製の集水井が腐食した場合、強度が低下し、井筒が土圧により破壊する恐れがある。

写真-13 ライナープレート製の集水井の腐食

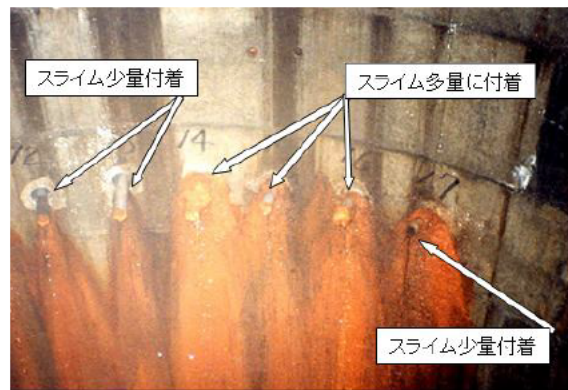
写真－14は、集水管が閉塞物により閉塞した状況を示したものである。集水管が閉塞した場合、集水井の機能が低下し、地すべりが滑動する恐れがある。

写真-14 閉塞物により閉塞した集水管

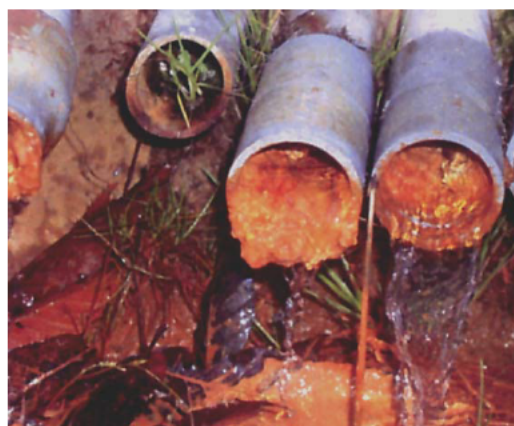
写真-15は、宮城県しほくの宿地すべりにおける閉塞した横ボーリングの状況を示したものである。横ボーリングは平成5年に施工されたもので、この地すべりの基岩地質は新第三紀中新世細倉層軽石凝灰岩である。今回の調査では、このように横ボーリングを閉塞させている閉塞物を採取し分析した。

写真-15 閉塞した横ボーリング

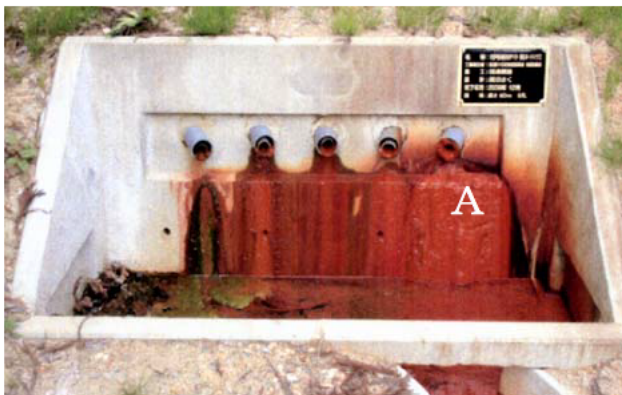
写真-16は、<sup>おおあらとにし</sup>大荒戸西地すべり（基岩地質シルト岩）に 2009 年 12 月に設置された横ボーリング集水管の閉塞状況（施設閉塞置後 6 ヶ月）を示したものである。集水管内には赤褐色の閉塞物が付着し、集水管からの排水を阻害していることが分かる。また、閉塞物の付着量は、集水管が同じ基岩地質の地すべり斜面に位置しても集水管毎に異なっている。

写真-16 集水管の閉塞状況

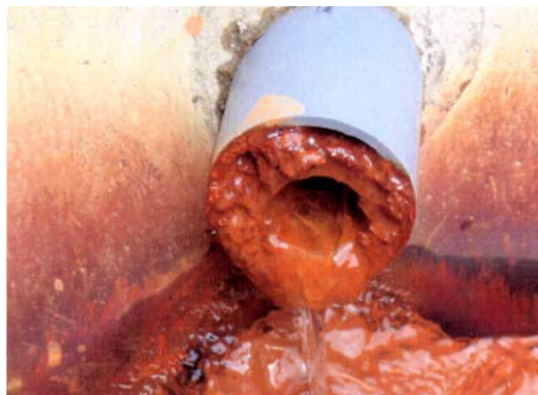
写真-17には、閉塞物の付着量が一番多い右側の集水管（写真-16のA）の状況を示した。閉塞物が施設設置後6ヶ月で孔口全面に付着しており、短時間で閉塞物により集水管の排水機能が低下する可能性があることを示している。なお、この6ヶ月という期間は施設を設置してから今回の調査を実施するまでのものであり、これより短い期間で写真-17のような状況になっていた可能性もある。

写真-17 閉塞した集水管A

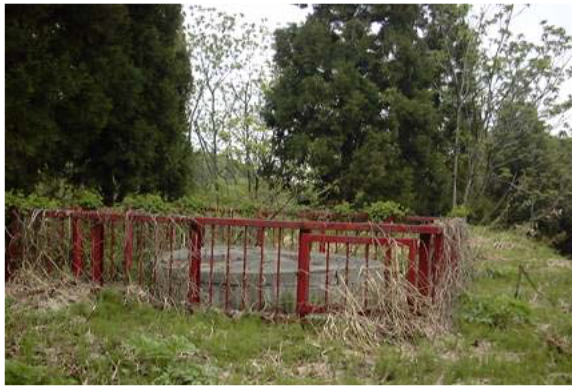
写真-19は5月、写真-20は10月に撮影した集水井の状況を示したものである。5月の集水井の状況では、植生の繁茂はなく点検しやすいことが分かる。一方、10月の状況では、集水井周辺が雑草に覆われ、点検が困難な状態になっている。したがって、積雪地域では融雪直後4～5月に施設の点検を実施した方がよい。太平洋側では、冬期は積雪の障害はないが、地下水位が低いため施設からの排水量の確認ができないことが多く、やはり4～5月に施設の点検を実施した方がよい。

写真-19 5月に撮影した集水井の状況

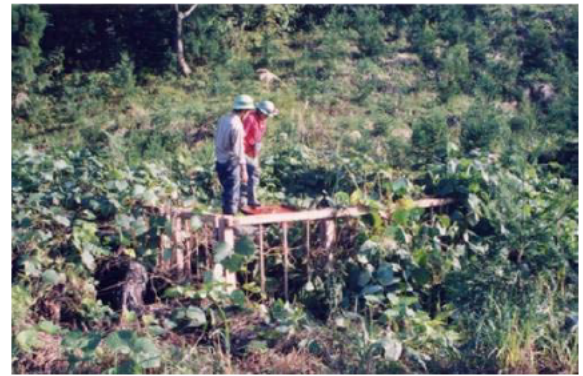
写真-20 10月に撮影した集水井の状況

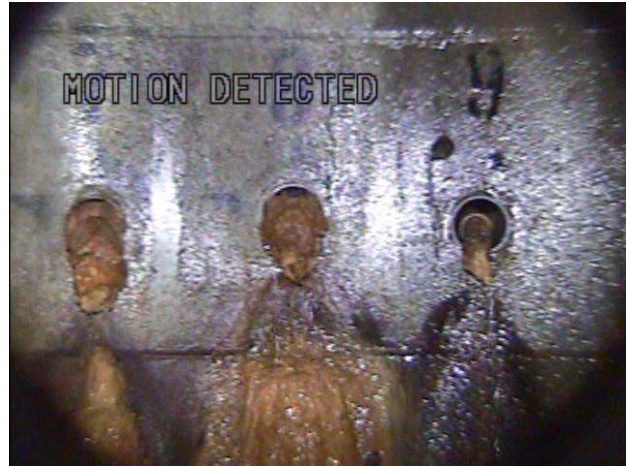
写真-25は、集水井内観察カメラを用いて、集水井内の集水管孔口の状況を示したものである。なお、集水井内の映像は、映像出力端子にビデオカメラを接続し録画した。写真-25は、ビデオ映像を静止画にしたものである。写真には集水管孔口への閉塞物の付着状況が捉えられており、試作した集水井内観察カメラにより地表面から集水井内の状況を点検できることが確認できた。

写真-25 集水管孔口の状況
