土木研究所資料 第4214号

## 沖ノ鳥島における建設材料耐久性試験

—第Ⅱ期メタル系材料の暴露19年の結果—

平成24年1月

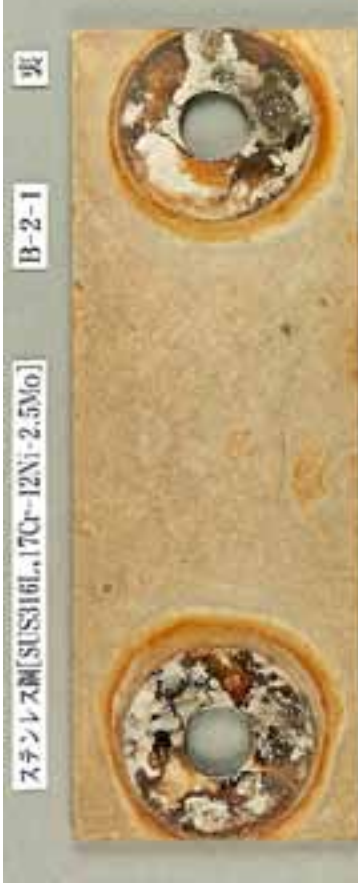
<p>○全体的に薄黄色を呈し、島状の発錆が少し見られた。 ○エッジ、ボルト孔の周りに隙間腐食がみられた。</p>

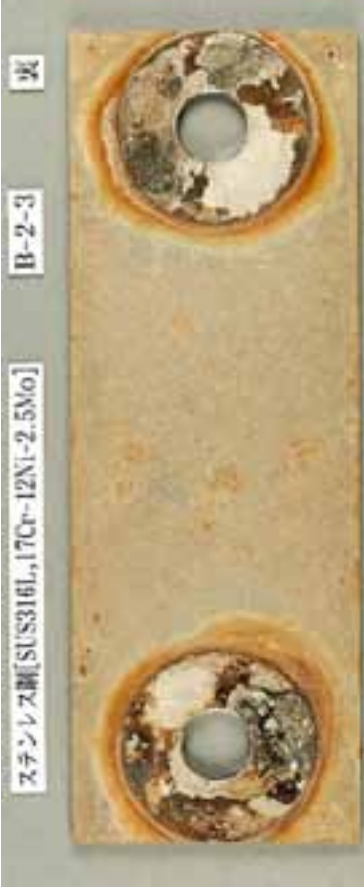
<p style="text-align: center;">ステンレス鋼[SUS316L, 17Cr-12Ni-2.5Mo] [B-2-3] 表</p> <p>○全体的に黄色を呈し、島状の発錆が全面に見られた。 ○エッジ、ボルト孔の周りに特に発錆がみられた。</p>	
<p style="text-align: center;">面 裏</p>

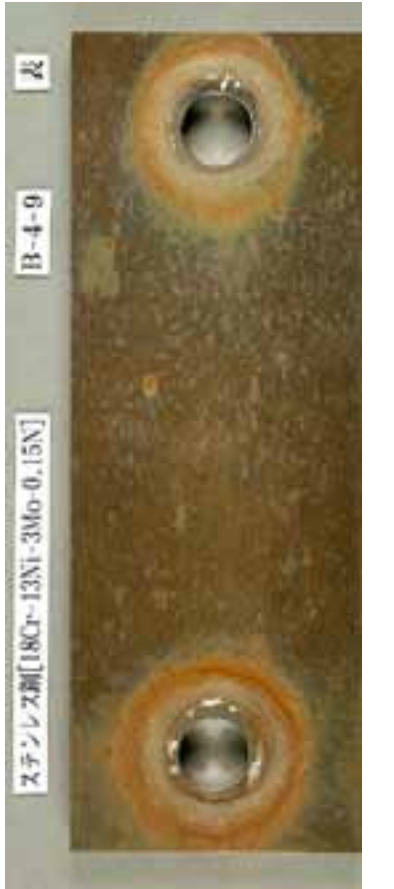
<p>ステンレス鋼[18Cr-13Ni-3Mo-0.15N] B-4-9 表</p> <p>○全体的に薄黄緑色を呈し、島状の発錆が全面に見られた。 ○エッジ、ボルト孔の周りが特に発錆がみられた。</p>	
B-04-9		
<p style="text-align: center;">面 裏</p>

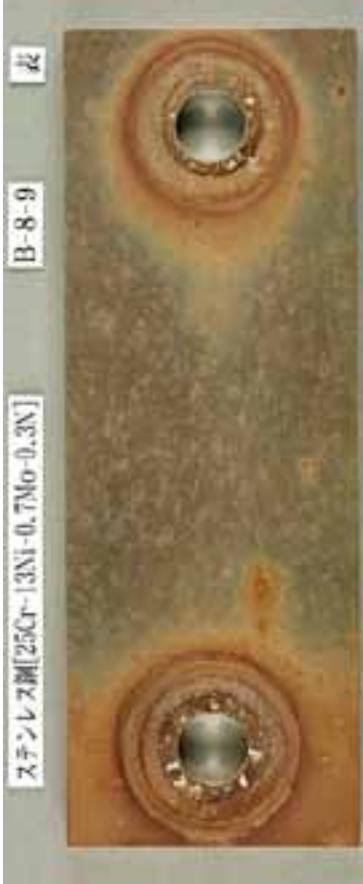
試験片No.	B-08-9 25Cr-13Ni-0.7Mo-0.3N	
<p style="text-align: center;">面 表</p>

<p>○全体的に薄黄緑色を呈し、島状の発錆が全面に見られた。 ○エッジ、ボルト孔の周りが特に発錆がみられた。</p>	
<p style="text-align: center;">面 裏</p>

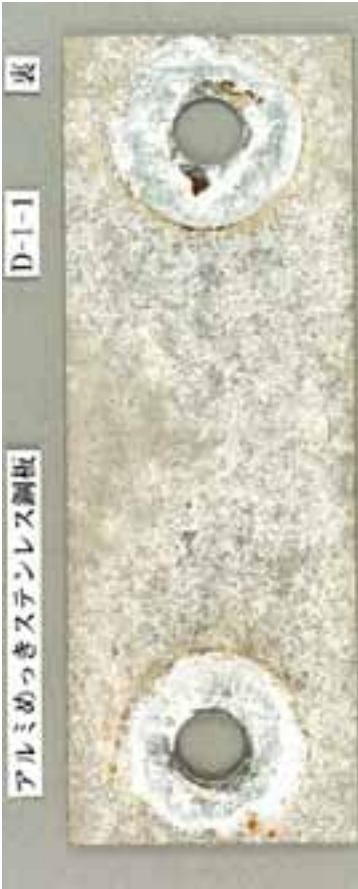
<p>○全面的に薄い白さびで覆われていた。 ○一部ボルト孔周囲でアルミニウムめっきの剥離が認められた。</p>

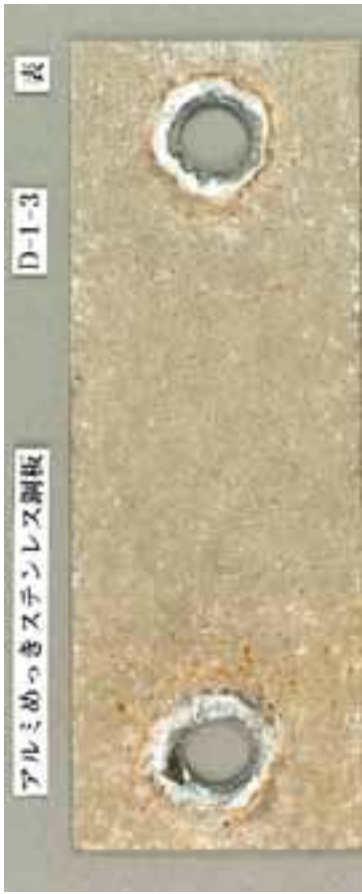
アルミニウムめっきステンレス鋼板	
試験片No. D-01-3	
表面

<p>○全面に薄く黒く黒ずんだ変色が見られた。</p>
裏面

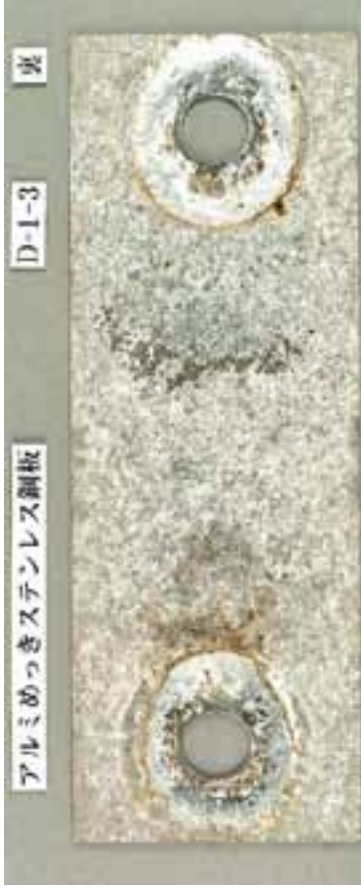
<p>○全面的に薄い白さびで覆われていた。 ○一部アルミニウムめっきの剥離が認められた。</p>

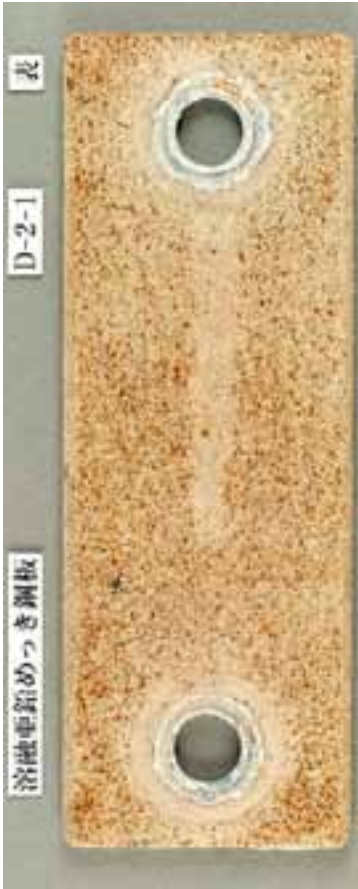
全面が白さびで覆われており赤錆（点状）が多く露出していた。めっき劣化の評価基準では「V」（めっき皮膜が消耗し劣化が鉄素地に至っている）の状態で、酸洗後では白さびが消失し亜鉛めっき自体もかなり消失し鋼材の発錆が進んでいた。

</div> <p>○全面が白さびで覆われており、赤さび(点状)が非常に多く発生していた。</p>
面 裏	<div style="display: flex; align-items: center;"> <div style="text-align: center; margin-right: 10px;"> <p>溶融亜鉛めっき鋼板</p> <p>D-2-1</p> <p>裏</p> </div>

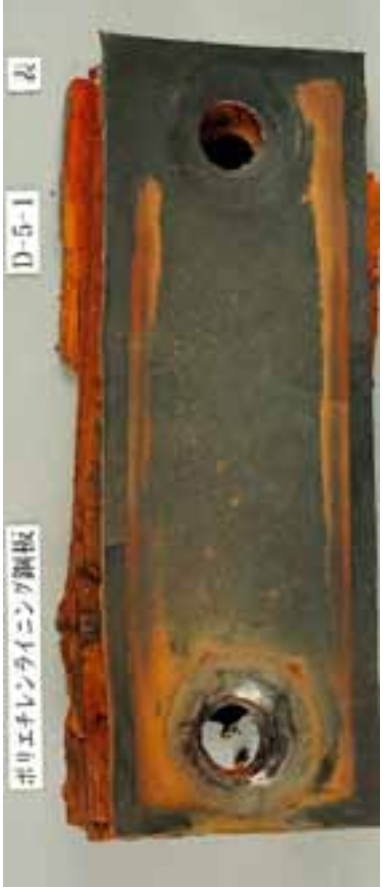
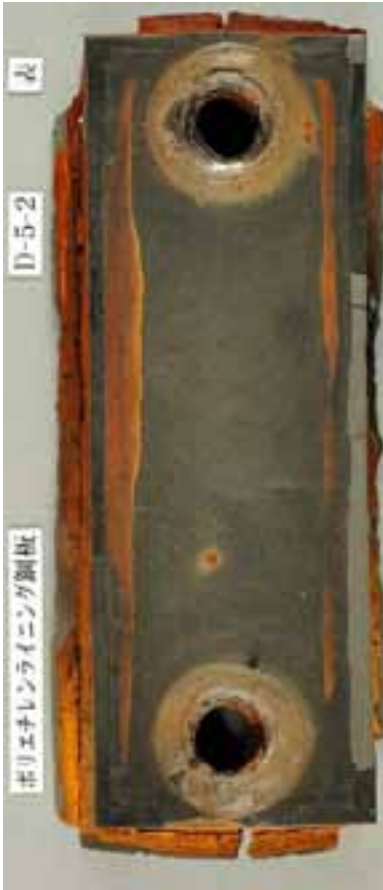
試験片No.		ポリエチレンライニング鋼板	
	D-05-1	D-05-2	
写真

回収した5試験片全てについて、端部のシーラ剤（タールエポキシ）が剥離し、そこより鋼材の腐食が激しく進んだと思われ、鋼材がほとんど残存していなかった。シーラ剤は暴露5年目で剥離を確認、10年目では19年目と同様に鋼材の残存がほとんど無い状態であった。

<p>○被覆材の劣化は見られなかった。 ○被覆材は、鋼材から剥離しており、端部から反っていた。 ○端部シール材(タールエホキ)は完全に剥離し、消失していた。</p>

<p>○被覆材の劣化は見られなかった。 ○被覆材は、鋼材から剥離しており、端部から反っていた。</p>

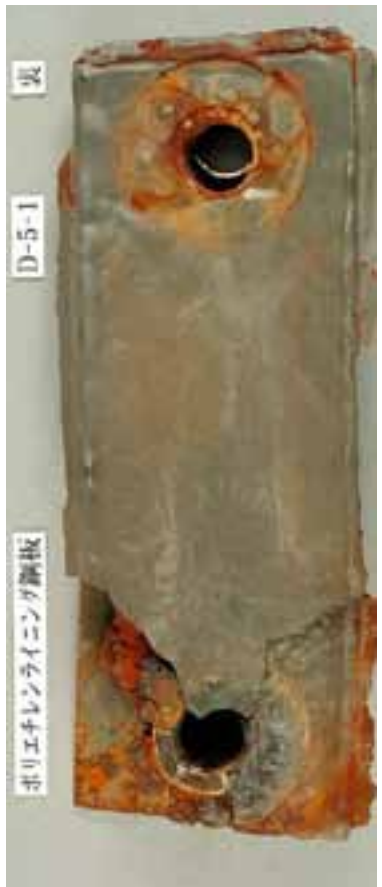
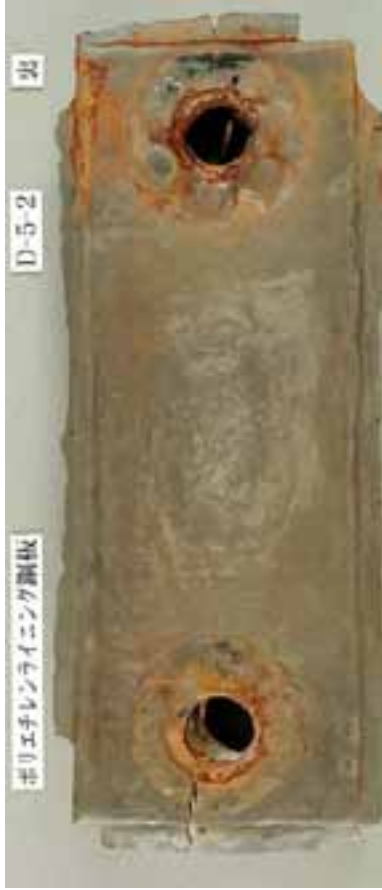
<p>○裏面のシール材が、一部残存しているが、チョーキングしていた。 ○鋼材は腐食しており、ほとんど残存していなかった。</p>
写真

<p>○裏面のシール材が、一部残存しているが、チョーキングしていた。 ○鋼材は腐食しており、ほとんど残存していなかった。</p>

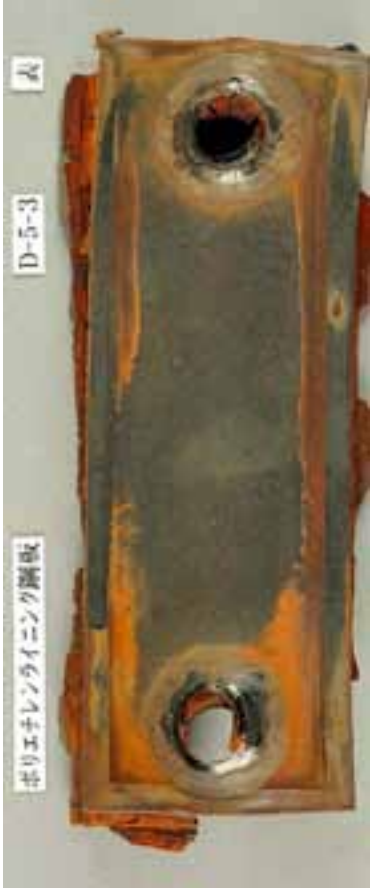
試験片No.		D-05-3		ポリエチレンライニング鋼板	
表

<p>           ○被覆材の劣化は見られなかった。            ○被覆材は、鋼材から剥離しており、端部から反っていた。            ○端部シール材(タールボキシ)は完全に剥離し、消失していた。         </p>				
裏

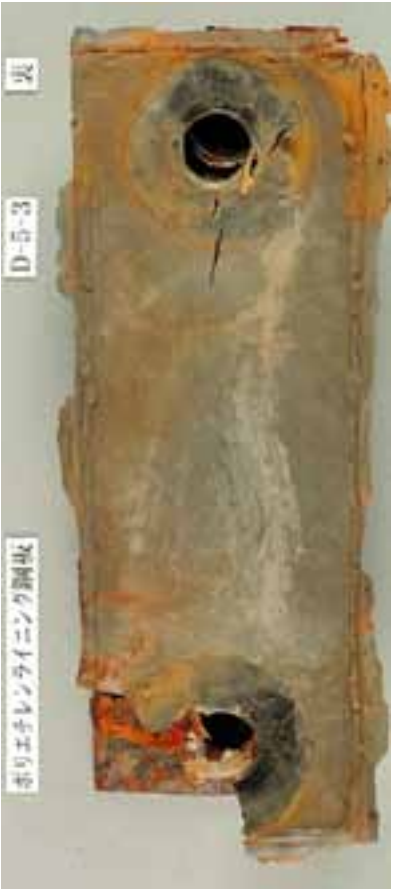
<p>           ○裏面のシール材が、一部残存しているが、チョーキングしていた。            ○鋼材は腐食しており、ほとんど残存していなかった。         </p>

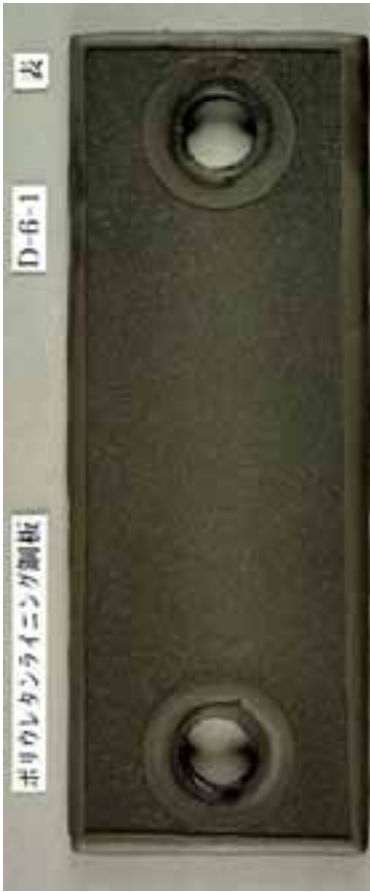
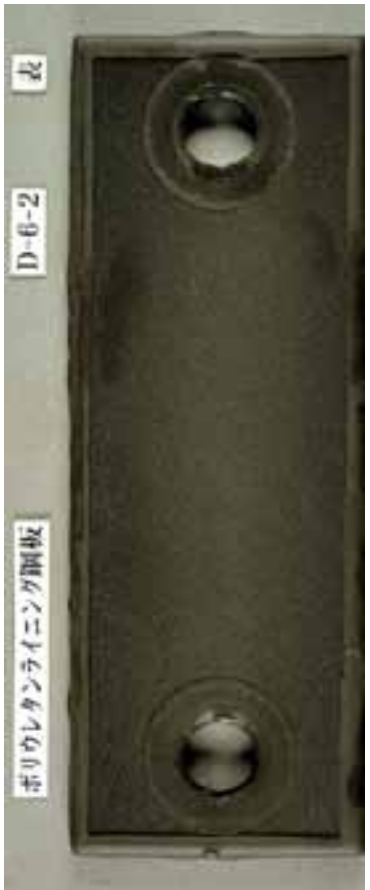
ポリウレタンライニング鋼板	
試験片No.	D-06-1
面 表

<p>○表面全体の光沢は消失しており、紫外線劣化を生じていた。</p>

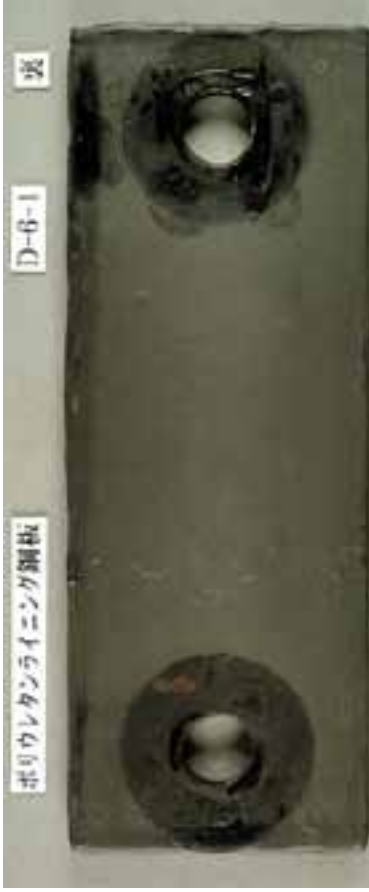
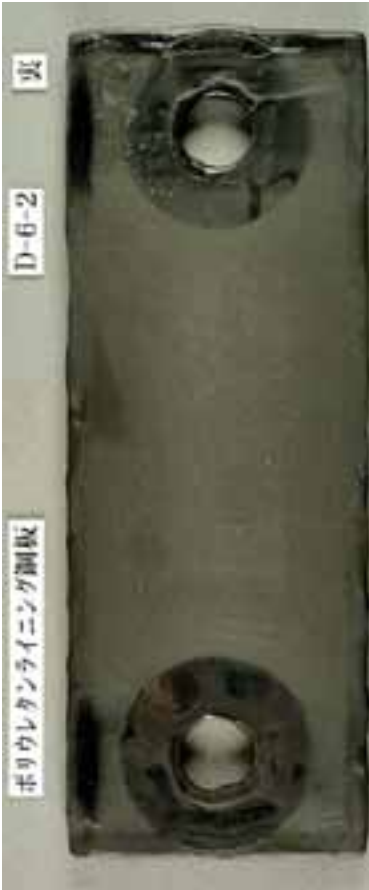
<p>○シール材(タルエポキシ)にチヨーキングが見られた。 ○端部シール(タルエポキシ)が残っているものは鋼材腐食はなかった。</p>
面 裏

<p>○シール材(タルエポキシ)にチヨーキングが見られた。 ○端部シール(タルエポキシ)が残っているものは鋼材腐食はなかった。</p>

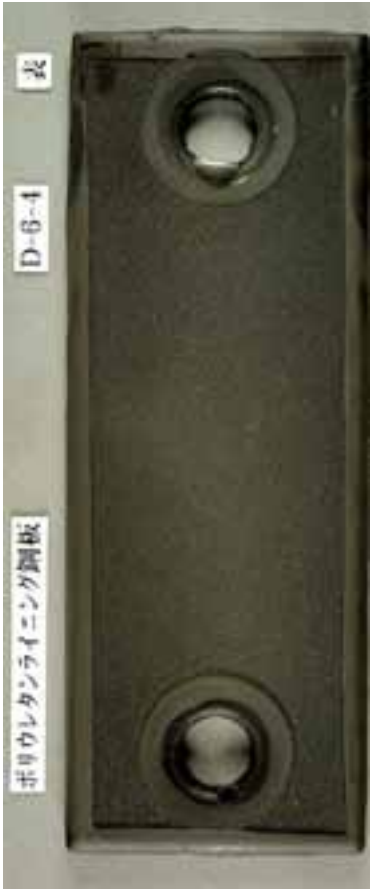
D-06-4		ポリウレタンライニング鋼板	
試験片No.			
表面

<p>○表面全体の光沢は消失しており、紫外線劣化を生じていた。</p>	裏面

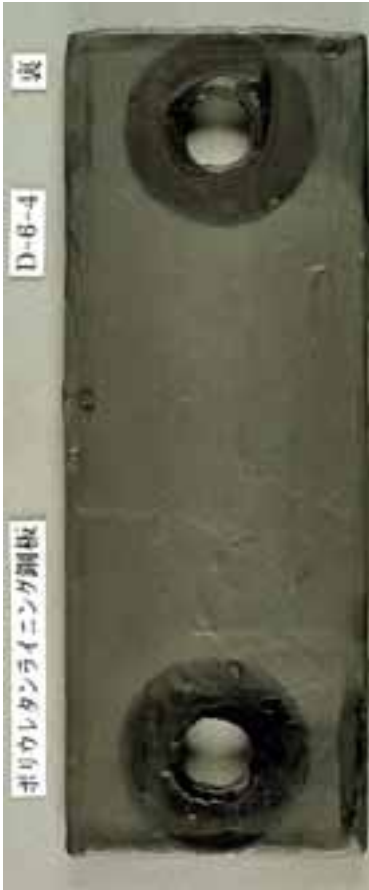
<p>○シール材(タールエポキシ)にチョーキングが見られた。 ○端部シール(タールエポキシ)が残っているものは鋼材腐食はなかった。</p>

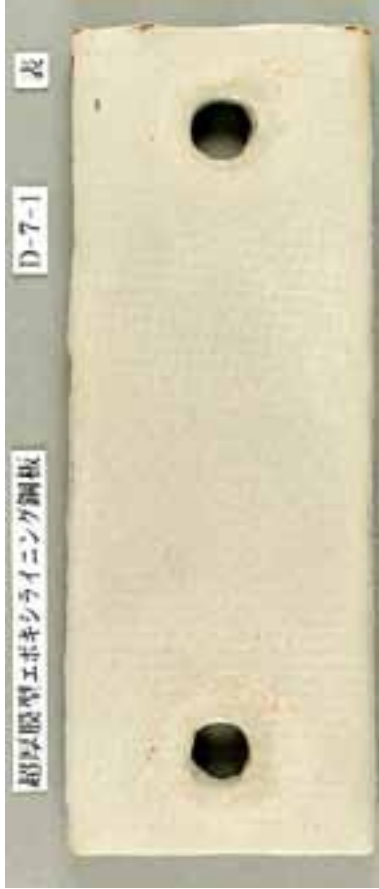
超厚膜型エポキシライニング鋼板	
試験片No.	D-07-1
面表

<p>○上塗りの超厚膜エポキシ樹脂塗料（グレー）が全面的に白く変色した。 ○エッジに赤さびが見られた</p>

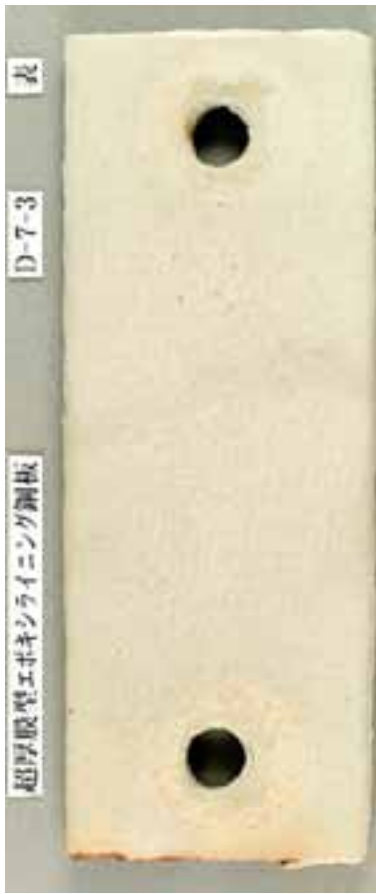
試験片No.		D-07-3		超厚膜型エポキシライニング鋼板	
表

<p>○上塗りの超厚膜エポキシ樹脂塗料（グレー）が全面的に白く変色した。 ○エッジに赤さびが見られ、腐食が進行している。</p>				
裏

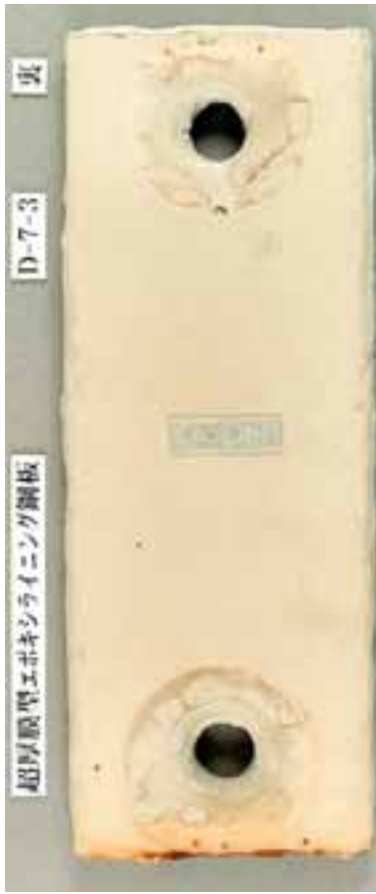
<p>○上塗りの超厚膜エポキシ樹脂塗料（グレー）が全面的に白く変色した。 ○エッジに赤さびが見られ、腐食が進行している。</p>

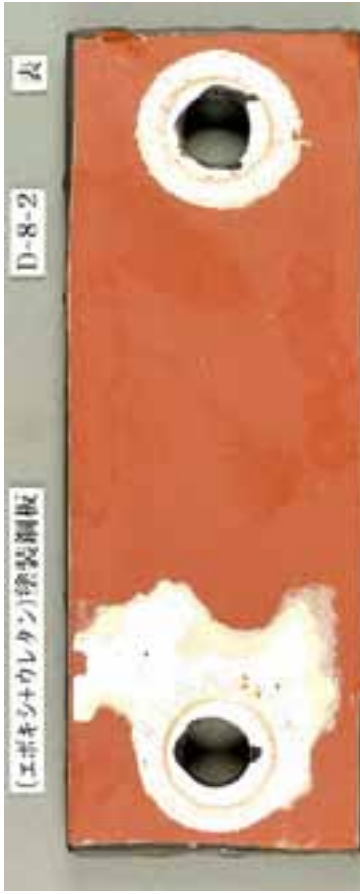
<p>(エポキシ+ウレタン)塗装鋼板 D-8-2 表</p> <p>○上塗りウレタン樹脂塗料（白）、中塗りエポキシ樹脂塗料（白）が消失し下塗り塗料が露出した。</p>	
面裏

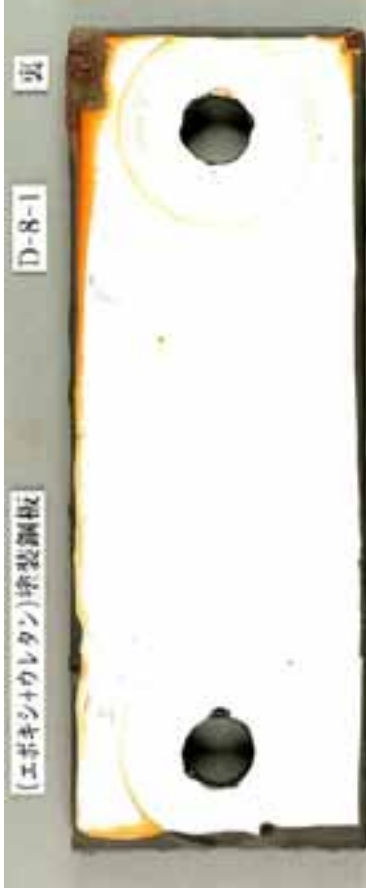
<p>(エポキシ+ウレタン)塗装鋼板 D-8-1 裏</p> <p>○上塗りウレタン樹脂塗料（白）にチヨーキングがみられた。○エッジ部のシールが一部とれ、腐食が進行している。</p>

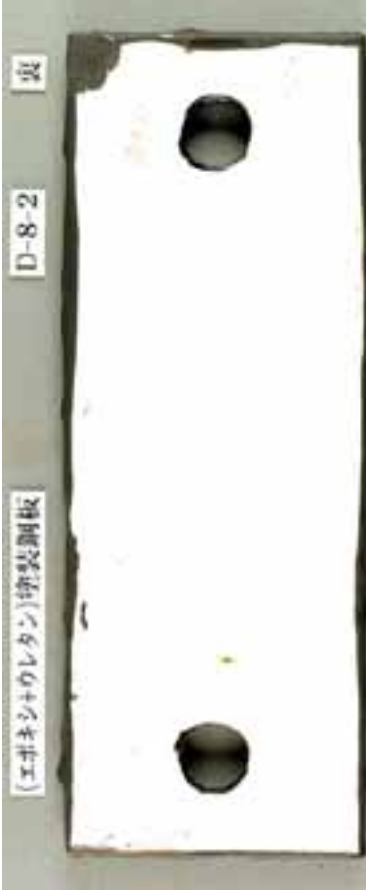
<p>(エポキシ+ウレタン)塗装鋼板 D-8-2 裏</p> <p>○上塗りウレタン樹脂塗料（白）にチヨーキングがみられた。</p>

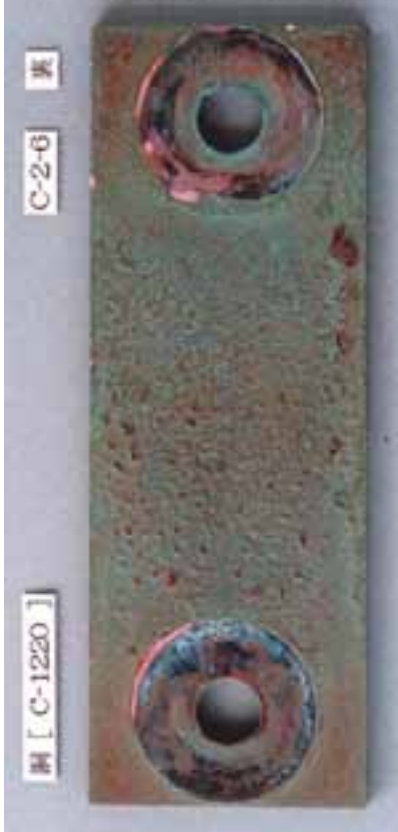
写真66 水洗後外観・スケッチ記録 (C-02-6)

<p data-bbox="363 533 395 622">緑青色</p> <ul style="list-style-type: none"> <li>○全面的に緑青色を呈していた。</li> <li>○部分的に浮きさびの発生が見られた。</li> <li>○ボルト孔周辺は黒色を呈していた。</li> </ul>
写真

<p data-bbox="938 533 970 622">緑青色</p> <ul style="list-style-type: none"> <li>○全面的に緑青色を呈していた。</li> <li>○部分的に剥離を起こしていた。</li> </ul> <p data-bbox="1305 241 1337 353">剥離状態</p>

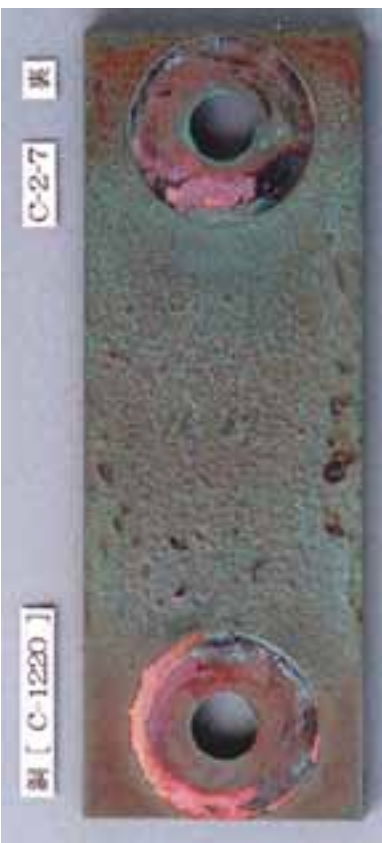
写真67 水洗後外観・スケッチ記録 (C-02-7)

<p>○全面的に緑青色を呈していた。 ○特にエッジに浮きさびの発生が多く見られた。 ○ボルト孔周辺は黒色を呈していた。</p>
写真

<p>○全面的に緑青色を呈していた。 ○中央部の浮きさびの一部に剥離が見られた。</p>

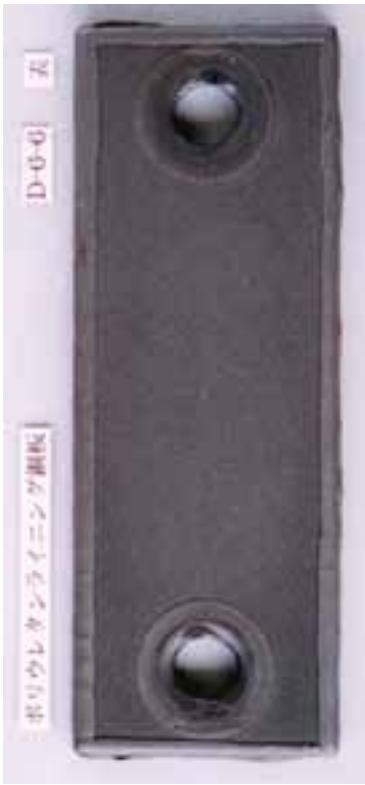
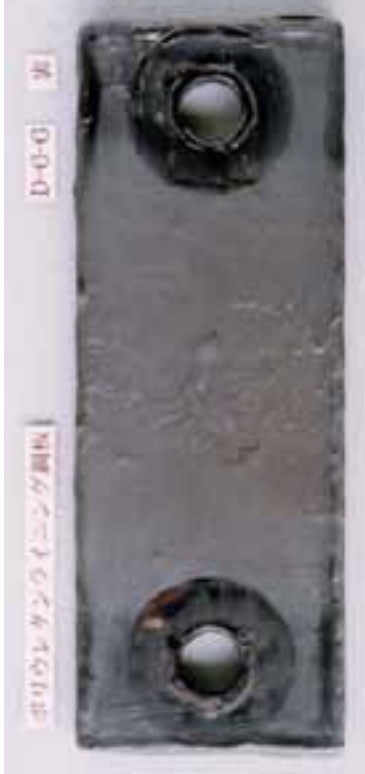
写真80 水洗後外観・スケッチ記録 (D-06-6)

<p data-bbox="710 248 746 1014">○表面全体の光沢は消失しており、紫外線劣化を生じていた。</p>	
裏面

<p data-bbox="1236 371 1273 887">○シール材(タールホキシ)にチョーキングが見られた。</p>

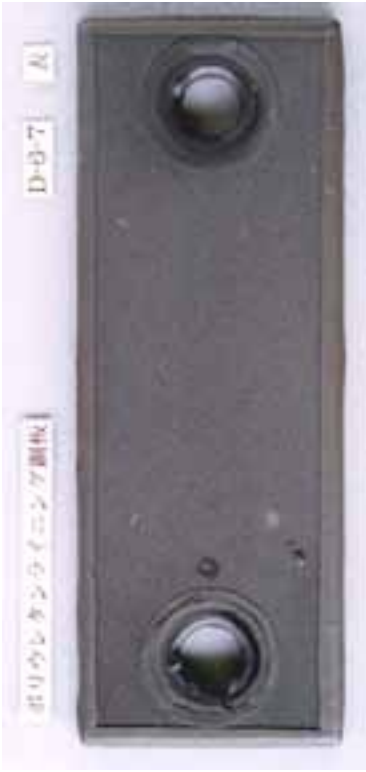
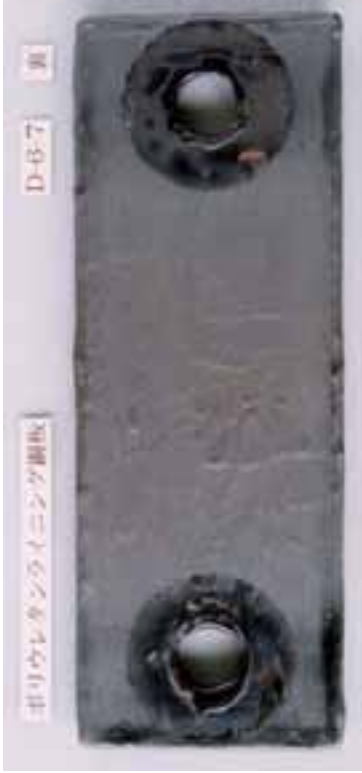
写真 8 1 水洗後外観・スケッチ記録 (D-06-7)

<p data-bbox="762 253 799 1021">○表面全体の光沢は消失しており、紫外線劣化を生じていた。</p>
裏面

<p data-bbox="1299 371 1335 891">○シール材(タールエポキシ)にチヨ-キングが見られた。</p>

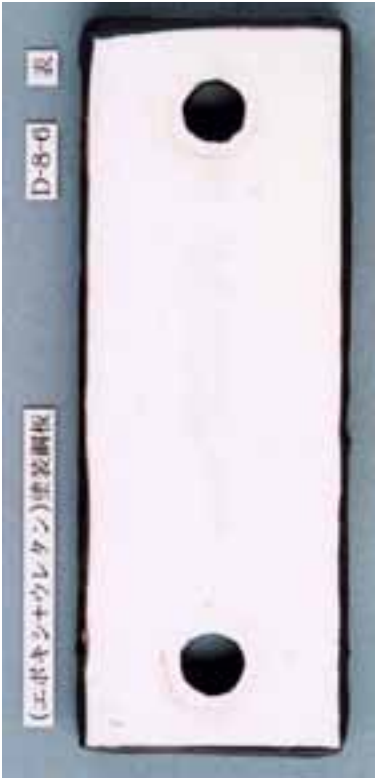
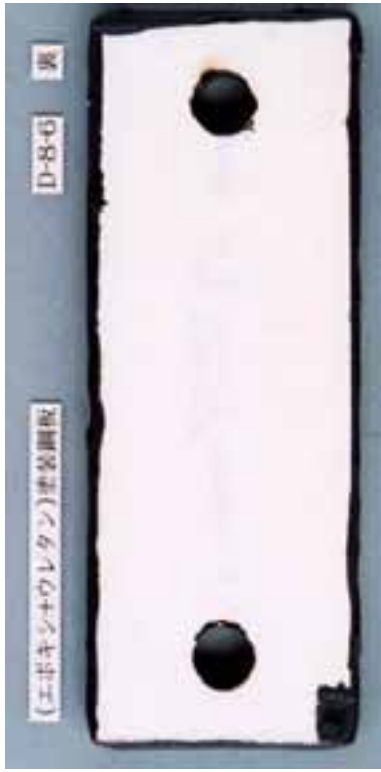
写真84 水洗後外観・スケッチ記録 (D-08-6)

○全面にチョーキングと上塗り塗膜の剥離が見られた。
裏 面

○全面にチョーキングが見られた。

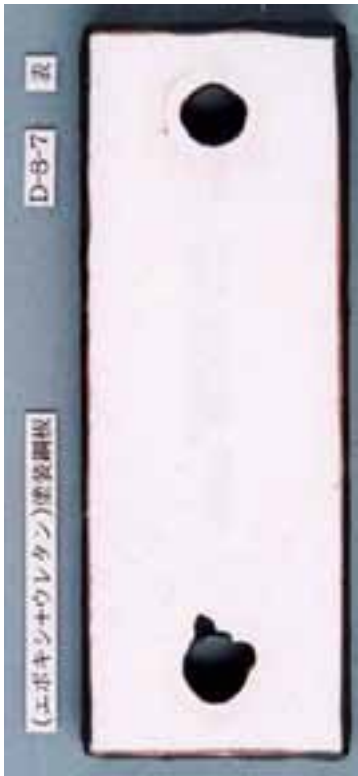
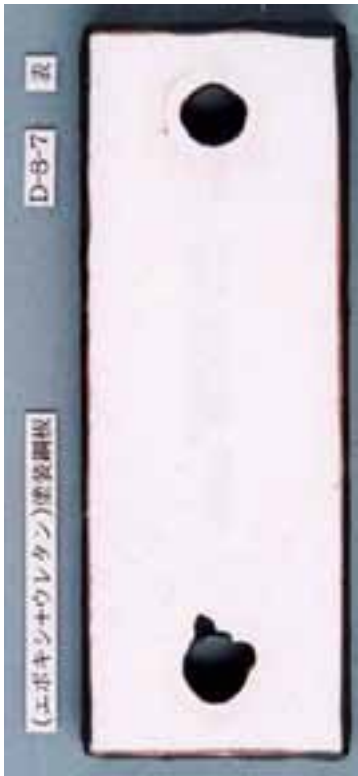
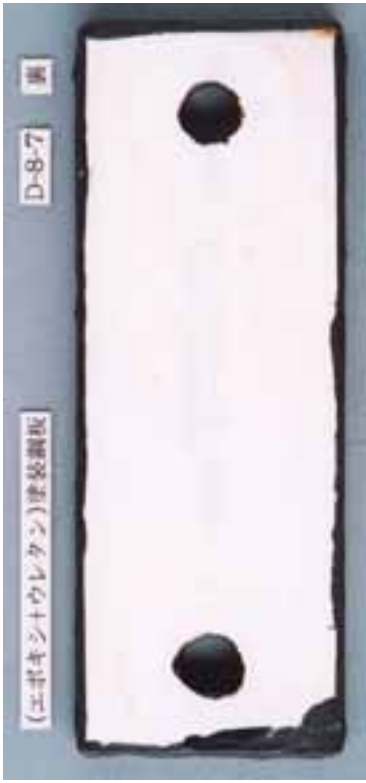
写真85 水洗後外観・スケッチ記録 (D-08-7)

<p>上塗り塗膜(ウレタ塗膜)の剥離</p> <p>○全面にフォーキングが見られ、上塗り塗膜の剥離が見られた。</p>
裏面

<p>○全面にフォーキングが見られた。</p>

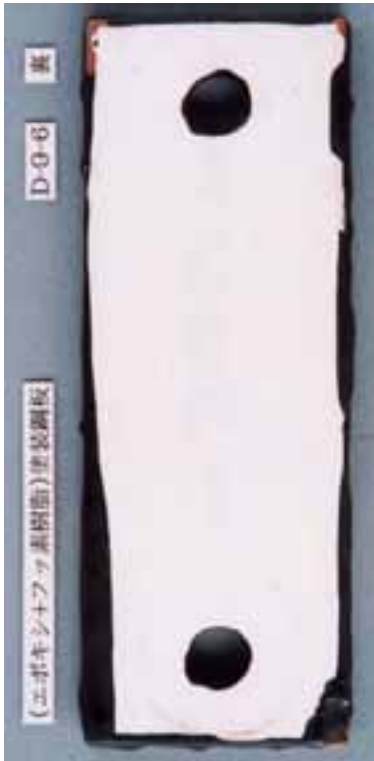
写真 86 水洗後外観・スケッチ記録 (D-09-6)

<p>下塗り塗膜 (Eポキ樹脂) の露出  ○大部分に中塗り塗膜 (Eポキ樹脂) の露出が見られた。  ○エッジでは中塗り塗膜が消失し、下塗り塗膜の露出が見られた。</p>
写真

<p>○上塗り塗膜 (フッ素樹脂) は残存しており、光沢もあった。  ○一部、シール材が剥離していた。</p>

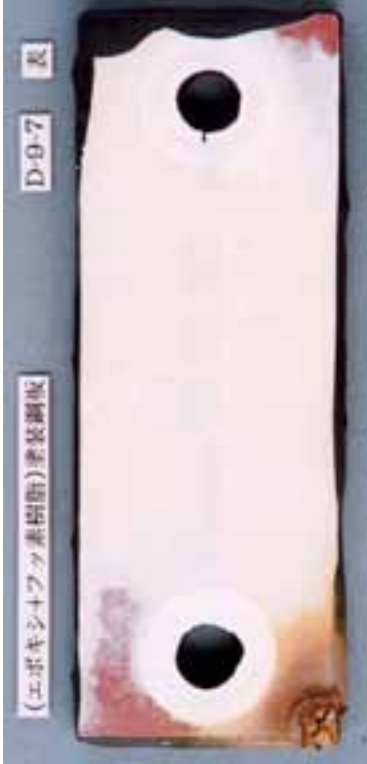
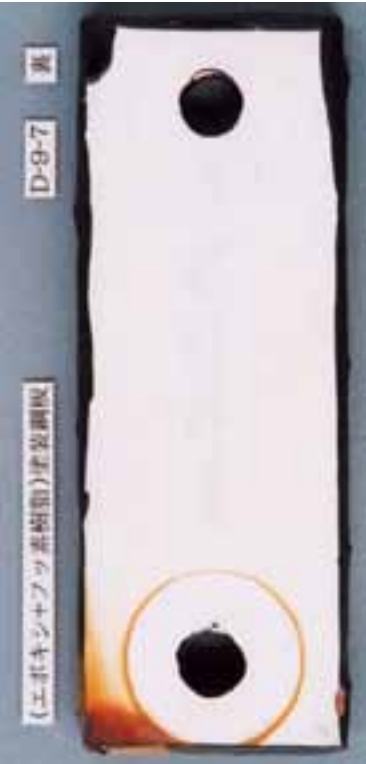
写真 8 7 水洗後外観・スケッチ記録 (D-09-7)

<p>下塗り塗膜(エポキシ樹脂)の露出 上塗り塗膜(フッ素樹脂)の残存</p> <p>下部シールの剥離、赤さびの発生 下塗り塗膜(エポキシ樹脂)の露出</p> <p>○上塗り塗膜が残存しているのはボルト孔周辺のみであった。 ○エッジでは中塗り塗膜が消失し、下塗り塗膜の露出が見られた。</p>
写真

<p>汚れ</p> <p>シール材の剥離</p> <p>○上塗り塗膜(フッ素樹脂)は残存しており、光沢もあった。</p>

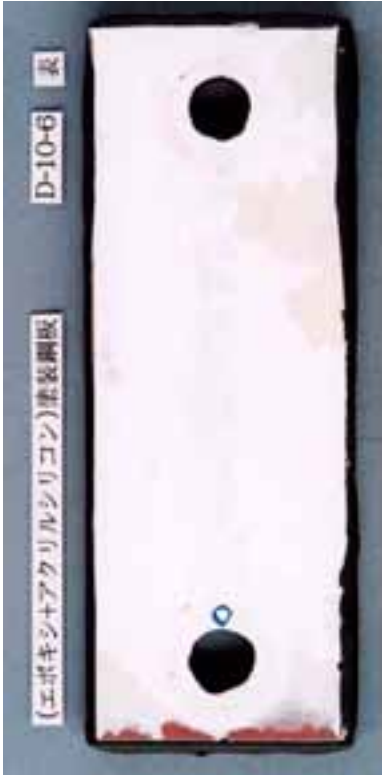
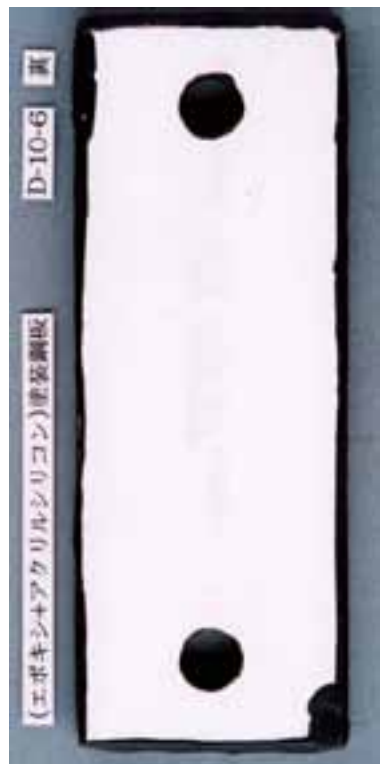
写真 88 水洗後外観・スケッチ記録 (D-10-6)

<p>上塗り塗膜 (アクリルシリコン) の剥離</p> <p>○上塗り塗膜 (アクリルシリコン) はチョーキングしており、一部剥離していた。 ○エッジでは下塗り塗膜が露出していた。</p>	
裏 面

<p>○全面的に光沢が失われていた。</p>

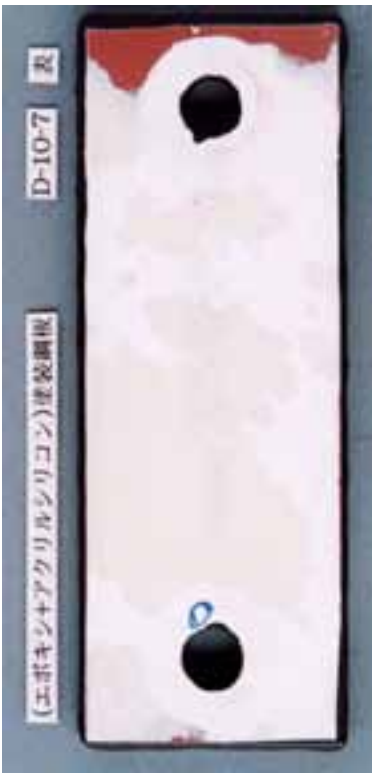
試験片No.		(エポキシ+アクリルシリコン) 塗装鋼板：D-10-7 水洗後外観スケッチ記録	
		水洗後外観写真	
表 面

<p>下塗り塗膜(エポキシ樹脂)の露出</p> <p>○上塗り塗膜(アクリルシリコン)は、殆ど剥離していた。 ○残存している上塗り塗膜は、チョーキングしていた。 ○エッジから下塗り塗膜(エポキシ樹脂)が露出していった。</p>
