道路橋コンクリート床版の土砂化対策 に関する調査研究

令和2年3月

国土交通省 道路局 国道・技術課
国土技術政策総合研究所
東北地方整備局
北陸地方整備局
中部地方整備局
九州地方整備局
北海道開発局
国立研究開発法人 土木研究所

道路橋のコンクリート床版の損傷形態は、疲労が多くを占めていたが、凍結防止剤の使用増加に伴う鉄筋腐食や、コンクリートの水平ひび割れ、床版上面コンクリートの土砂化など、近年、多様化している。特に、コンクリートの土砂化は複数の症状が見られ、劣化機構、損傷過程を含めて不明な点が多い。また、補修後、比較的早期に再劣化する事例が見られ、調査方法、補修方法の改善が喫緊の課題である。本調査研究は、国土交通省国土技術研究会の指定課題（平成30年度～令和元年度）として、調査、補修方法の確立に向けて、床版土砂化の現状把握、情報共有を図ることを目的に実施した。本資料は、それらの内容を参加機関ごとに論文報告集の形式でとりまとめたものである。

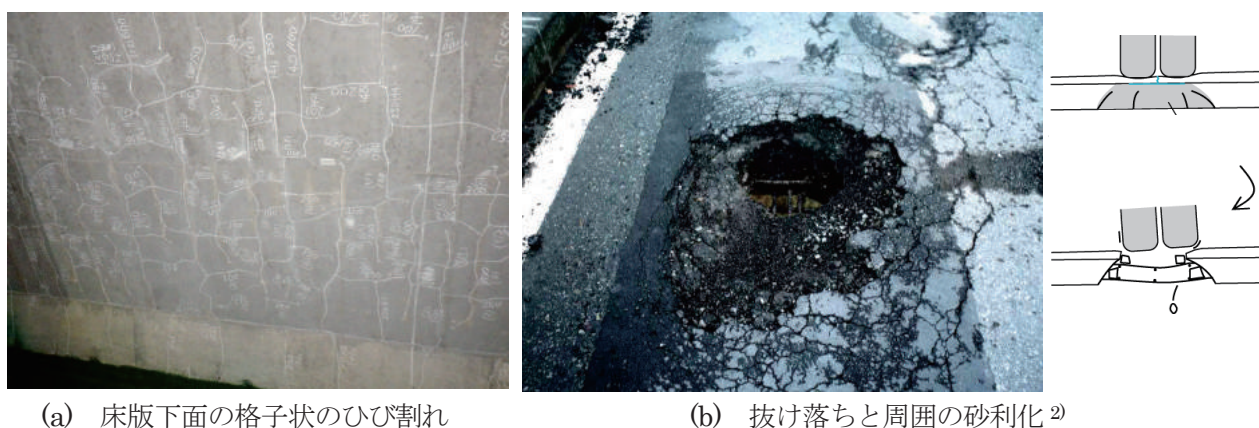
写真-2.1 RC床版の疲労損傷

国内の道路橋鉄筋コンクリート床版(RC床版)においては、これまで、大型車の輪荷重の繰返し走行による疲労が主たる劣化損傷と考えられてきた。RC床版の疲労については、一般にひび割れの発生・進展、さらに進行すると最終的には床版コンクリートの抜け落ち、路面の陥没という過程をたどる。写真-2.1に、RC床版の疲労損傷の例を示す。コンクリート床版の疲労は、抜け落ちまでの損傷過程において、床版下面に橋軸直角方向のひび割れ、格子状のひび割れ、角欠けや漏水などが見られることから、床版下面の状態は道路橋の定期点検におけるコンクリート床版の主要な点検項目にされている。床版のコンクリートに水が浸透すると、RC床版の疲労寿命が極端に短くなることが知られており、実験によれば寿命は約1/300まで低下するとも言われている¹⁾。これは、例えば、ある荷重条件下で20～30年の寿命であったRC床版が、水の浸透によって、計算上はわずか1箇月程度で抜け落ちに至ることを意味する。このような急激な劣化の進行は、その兆候の発見や補修・補強を容易でないものとしている。そのため、新設橋では、アスファルト舗装(As舗装)と床版の間に防水層を設置することが義務付けられている。

疲労で抜け落ちた孔の周囲のコンクリートは、写真-2.1(b)に示すように、粗骨材と硬化セメントペーストが分離して砂利化している¹⁾。一方、写真-2.4は、車輪走行位置ではなく、センターライン付近のAs舗装の打継目に沿って、橋の長手方向、広範囲に、床版上面のコンクリートが土砂化していた (土砂化と砂利化の違いについては後述)。また、写真-2.5の例では、舗装を剥いただけでは一見コンクリートの表面が見えているが、その部分はハンマーなどの工具でさほど力を要せずに、中の鉄筋が露出するまで掘れてしまった。舗装打換えの際に舗装を除去しただけでは、劣化が一見、顕著でないように見えるため、劣化に気付かずそのままにされ、その後の舗装の早期損傷をもたらす可能性がある。なお、いずれの事例も、その付近の鉄筋は必ずしも著しく腐食しているわけではなかった。

写真-2.1(b)のように、砂利化の状態になっているのは、抜け落ちが発見されるまでに雨水により微粒分が洗い流されていたことが想定される。一方、抜け落ち前に発見された土砂化は、砂利だけでなく、土粒子が混じった、まさに土砂の状態にある。砂利化と土砂化は、それぞれ見たままの表現であるとともに、従来の疲労に伴う砂利化とは異なる劣化機構による症状であり得ることから、本調査研究では土砂化と表現している。

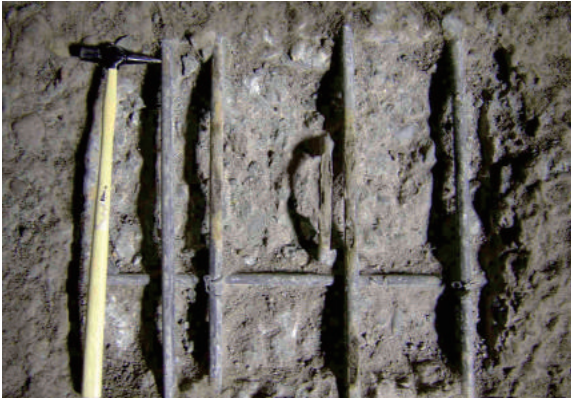
写真-2.2 RC床版上面の鉄筋の腐食事例
(車輪走行位置付近の路面の舗装、かぶりを除去した状態)³⁾

写真-2.2に、RC床版の路面からの塩水によると考えられる鉄筋の腐食事例を示す。橋面のAs舗装を剥がした際に、コンクリートの浮きが認められたことから、かぶりコンクリートを除去したところ、腐食による鉄筋の断面欠損が見られた。また、RC床版に打継目や何らかの要因により生じた貫通ひび割れがある場合、路面から舗装下に浸入した塩水は、打継目や貫通ひび割れを通じて、さらに床版下面に到達する。写真-2.3

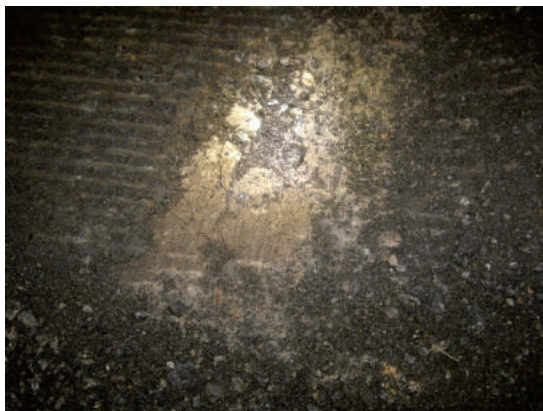
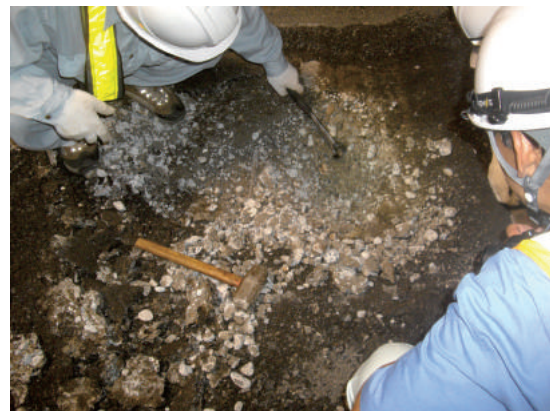
写真-2.5 床版上面付近が脆くなったコンクリート

(a) 舗装を剥がしたところ

(b) 図 a のコンクリート部を工具で掘るところ

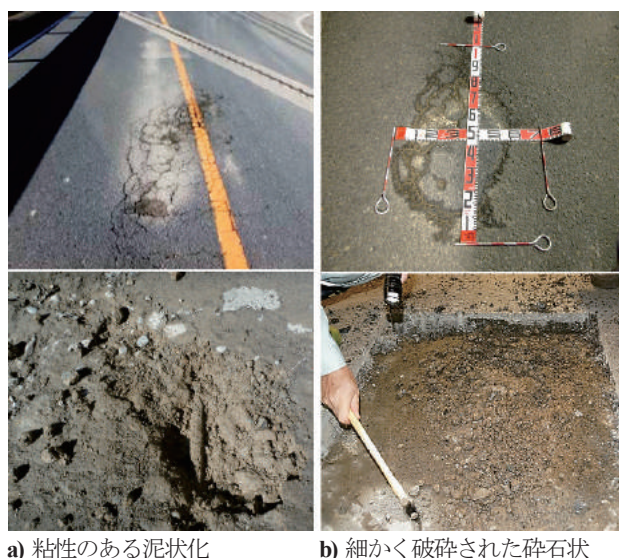
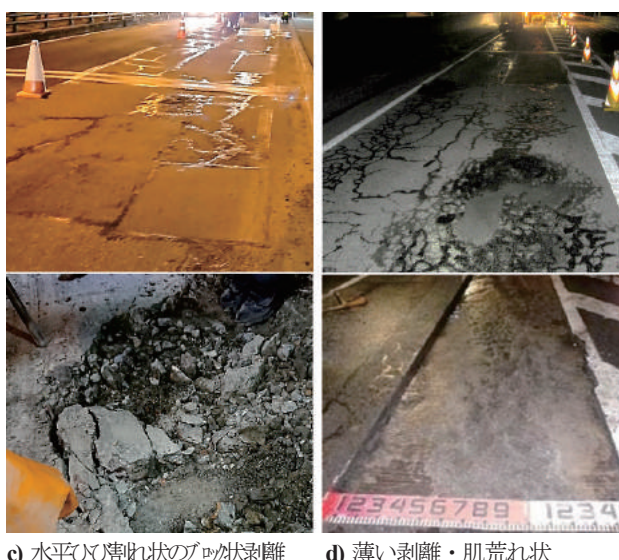
写真4 床版上面の脆弱状態の種類
(上段: 路面、下段: 床版上面)

脆弱状態を分類すると（写真-4）、a)粘性のある泥状化、b)細かく破碎された碎石状、c)水平ひびわれ状のブロック状剥離、d)コンクリートは健全であるが表面が薄く剥離・肌荒れ状など、このほか舗装自体が劣化している場合もあり多様な状態が散見される。

これは、劣化の進行順序・原因（浸入水、疲労、凍害、ASR、塩害）など劣化症状の違いが影響していると考えられ、劣化の進行メカニズムの解明が望まれる。

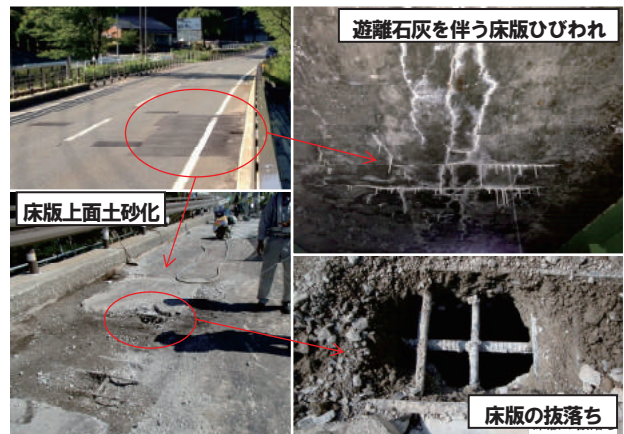
写真-1 土砂化による床版の抜け落ち状況（第二恩田橋）

平成23年度の定期点検において、床版支間部に漏水・遊離石灰を伴う2方向ひび割れを確認した。舗装打ち換え工事の際に当該箇所の床版上面の土砂化を確認しており、不健全なコンクリートをはつる作業の際に、床版下面まで抜け落ちが生じた（写真-1）。床版の抜け落ちは一部であったが、当該箇所の路面は過去にポットホールの補修をしており、舗装ひび割れ部から雨水が床版に浸透したものと推定された。

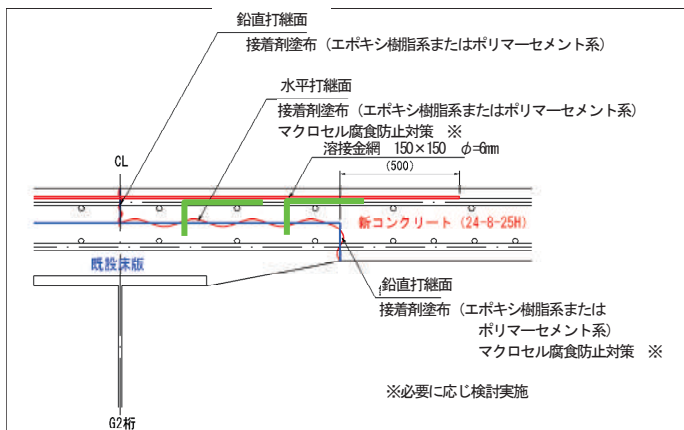
図-8 新旧コンクリートの一体性確保対策

既設コンクリートを残存させ新設コンクリートを継ぎ足す場合は、新旧コンクリートの付着性を向上させるため、打ち継ぎ部に差し筋アンカー、接着剤を塗布する他、溶接金網を敷設した（図-8）。

また、塩害を受けたコンクリートに新たなコンクリートを継ぎ足すと、境界面でマクロセル腐食現象による鉄

筋腐食が懸念されるため、防止対策として亜硝酸リチウムを既設コンクリートに散布・浸透させた。

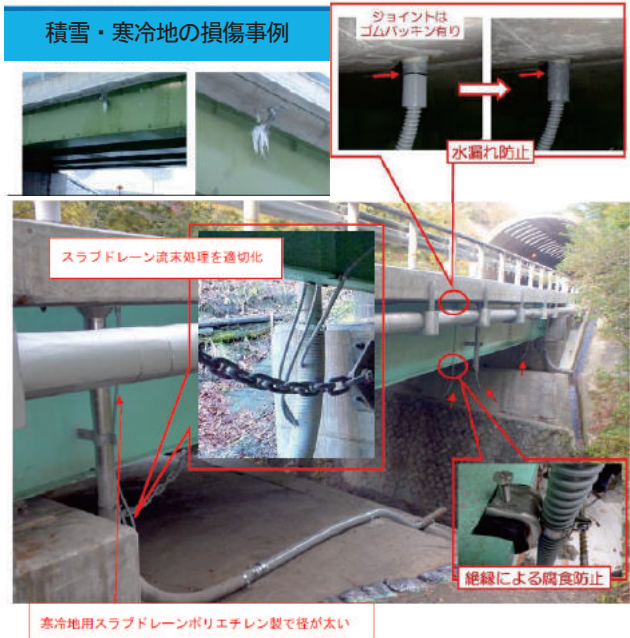
写真-14 スラブドレーンの耐久性向上策

スラブドレーンの排水管は鋼製フレキシブル管が一般的に使用されている。しかし、凍結による破損事例もあることから、樹脂製フレキシブル管を用いるなど、床版内の水分を排出する機能が失われないように、スラブドレーンの耐久性を向上させている（写真-14）。

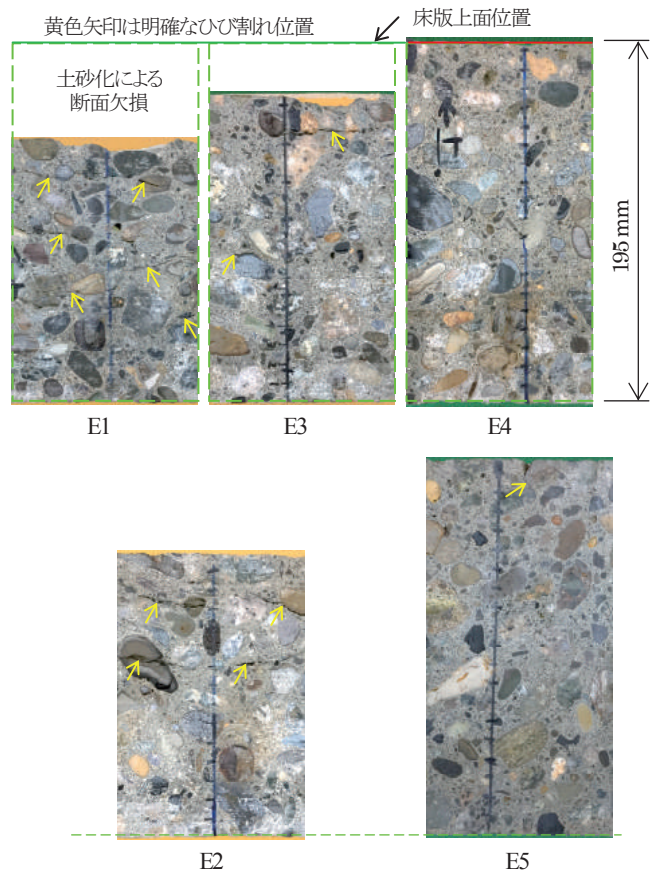
図-9 土砂化部とその周辺のコンクリートの状況 (Ki橋)
(コア側面、展開図のうち100mmの範囲を表示)

所で再劣化が生じる理由としては、劣化部位の除去が必ずしも適切に行われていない可能性があることも想定しておく必要がある。土砂化した部分の周囲には、土砂化に至っていないが健全な状態でもない中間的な部分、中間層が存在すると考えられる。一般に、舗装を剥いで明らかに土砂化している範囲（土砂化部）だけでなく、その周囲で打音で浮きが認められる範囲も、補修の際に除去されると考えられる。しかし、打音では判別できない部位でも、劣化の兆候と思われる変状が認められる。図-7に、土砂化部周辺から採取したコンクリートコアの応力-ひずみ関係を測定した結果を、比較的健康なコアの結果とともに示す。また図-8, 9に、これらのコアの削孔位置と側面の外観を示す。土砂化部直下のコアE1～E3は、明確な水平ひび割れが見られ、荷重初期に大きいひずみが発生した（以下、付加ひずみという）²⁾。付加ひずみは、As舗装の支持地盤としての性能が低下していることを意味する。また、ごく表面の浮きを除き、打音では内部の変状がわからなかった部位のコアE4でも、E3よりは軽微であるが付加ひずみが認められた（図-7, E4）。ただし、土砂化部周辺のコアE4の側面には、明確なひび割れが見られなかった。

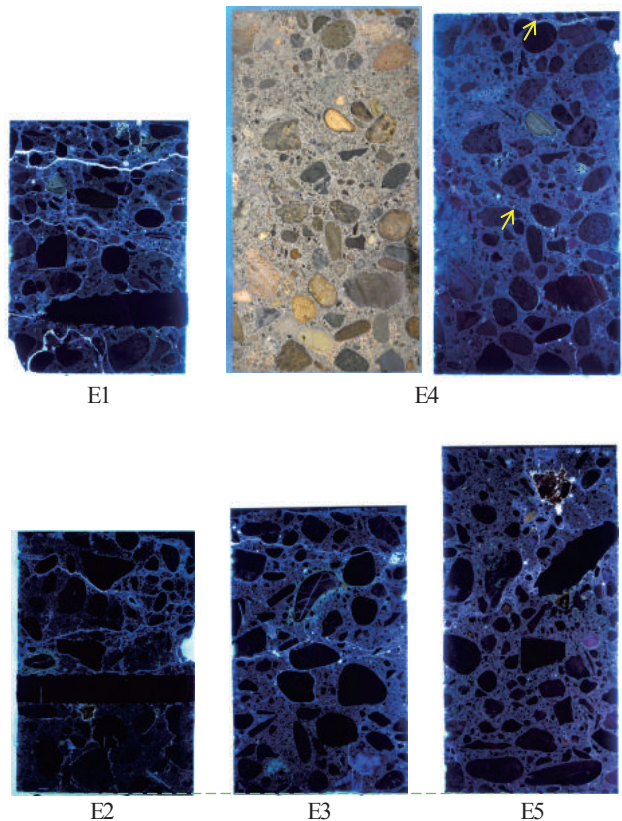
図-10 コア切断面の微細ひび割れの観察 (Ki橋)
(ブラックライト下での撮影, E4左図は室内照明下)

図-10に、図-9に示したφ100mmのコアについて行った、蛍光エポキシ樹脂含浸による微細ひび割れの観察結果を示す。これによると、コアE4にも、微細なひび割れが認められた。また、土砂化部直下のコアE1～E3には、明確に見られたひび割れだけでなく、一見ひび割れがない部分にも多数の微細ひび割れが生じていた。

これまでの調査結果を踏まえて、図-13に、床版の土砂化中間層と補修範囲の概念図を示す。中間層が認識されていない状態では、補修の際に中間層が除去されずに残存する可能性があると考えられる。再劣化しにくい適切な補修方法、適切な橋面防水の確立に向けて、土砂化の中間層を意識して、劣化部位の除去範囲を設定する必要がある。図-13に示した除去範囲は、さらに調査を進めて精査する必要がある。

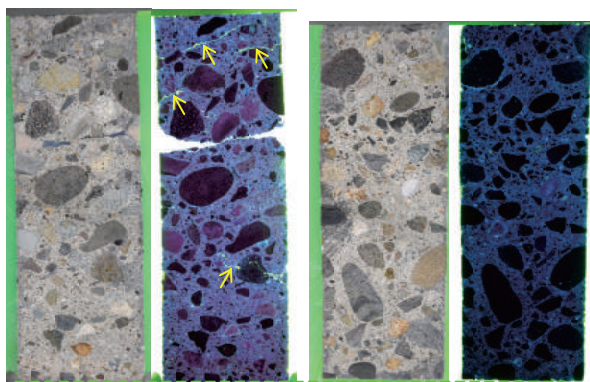
図-11 コア切断面の微細ひび割れの観察 (Ka橋)
(左は室内照明, 右はブラックライト下でそれぞれ撮影)

別の道路橋床版³⁾において、土砂化には至っていないが、センターライン付近で比較的広範囲にコンクリート上面の浮きが認められた。その浮きのある箇所と周囲の比較的健全と思われる箇所からそれぞれコアを採取して、微細ひび割れを観察した。その結果を図-11に示す。また、図-12にそれぞれの近くで測定したコンクリート中の塩化物イオン濃度分布を示す。大きい割れは、鉄筋の腐食によることも想定されるが、それ以外に見られる複数の微細ひび割れは、粗骨材の割れに沿ったものが含まれ、コンクリートの材料劣化に起因する可能性がある。土砂化に及ぼす塩化物の影響は、土砂化後に浸入した塩化物イオンとの区別が難しい場合があるが、これまでの調査の範囲では、水平ひび割れや土砂化の発生が塩化物イオンの浸入と何らかの関係があると推測している^{2),3)}。

(a) コア17-E4, 浮きあり (b) コア17-E3, 浮きなし

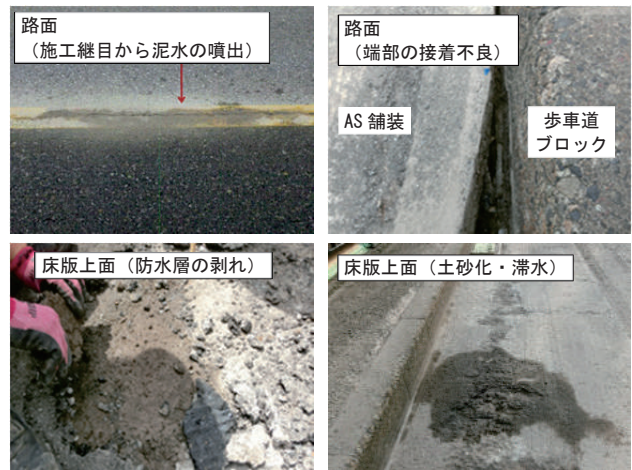
写真-1 C 橋 目視調査結果

C 橋については、調査の4年前に舗装の切削オーバーレイを実施していたため、舗装路面に大きなひび割れやわだち掘れといった損傷は見られなかったが、施工打継目部や微細なひび割れから泥水の噴出が見られた。また、舗装切削時において、舗装と歩

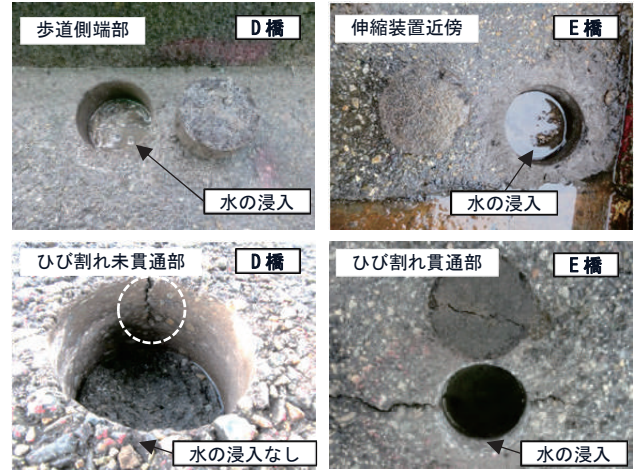
写真-4 コア開孔部における浸水状況

おらず水の浸入も見られなかったのに対し、E 橋でのひび割れは舗装路面から底面まで貫通しており、水の浸入が見られた。

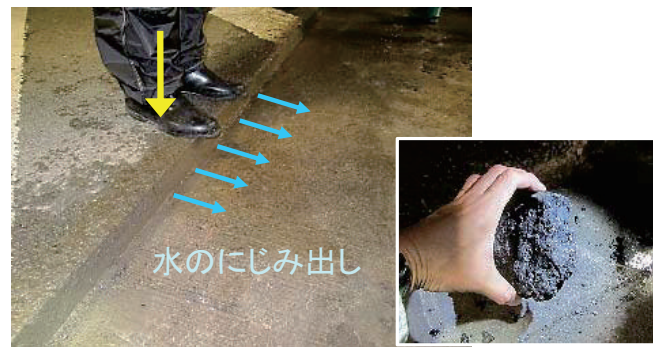
写真-3. 防水工とコンクリート面境界から水のにじみ出し。右：アスファルトの骨材剥離。

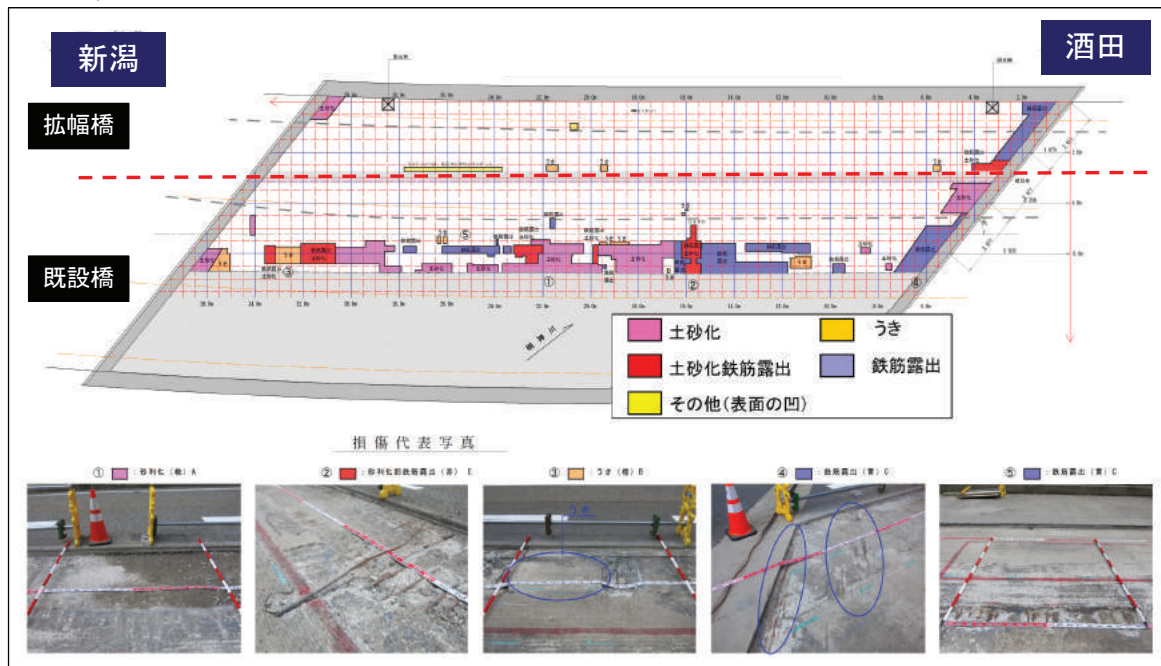
□舗装撤去後の現地調査結果

- 【損傷の特徴】損傷を土砂化、うき、鉄筋露出に大別
- ・既設橋に損傷(土砂化)が集中している。
 - ・伸縮装置周辺で土砂化や鉄筋露出がある。

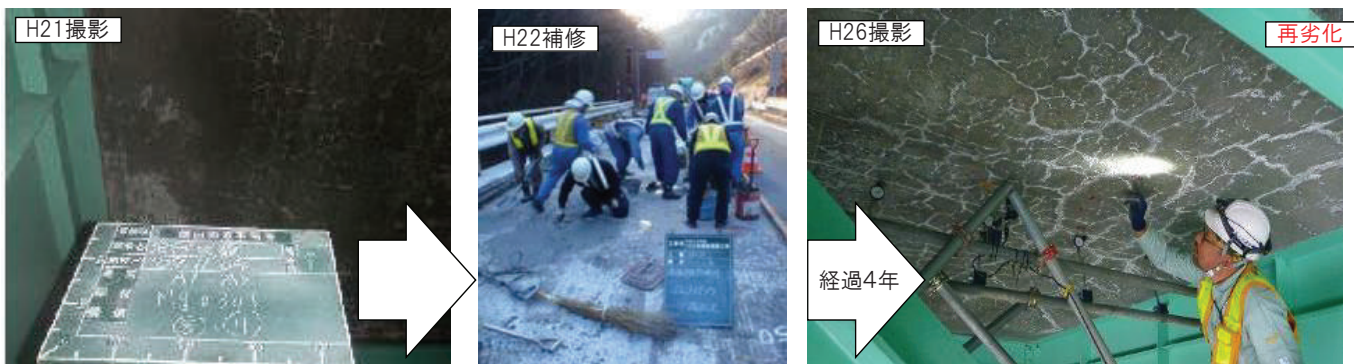
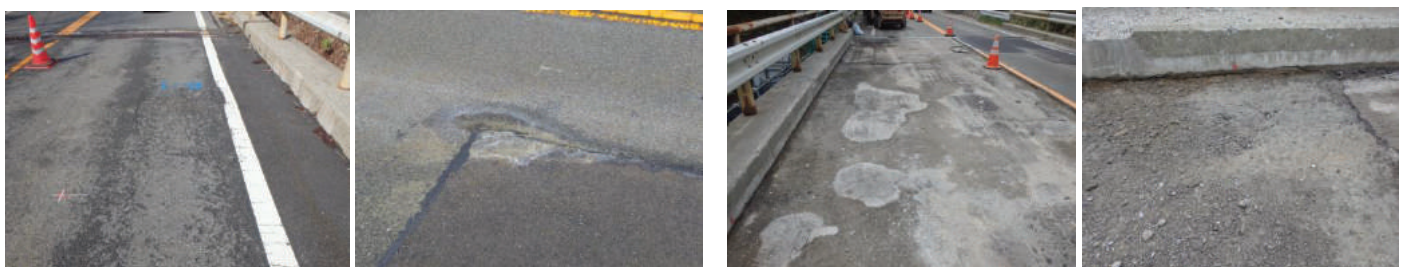
・治部坂橋（進行性の速い床版ひびわれ、床版土砂化、再劣化）

H21に床版劣化を確認。翌年補修工事を実施するも、4年後の点検で床版が再劣化。亀甲状のひび割れと土砂化が発生
