床版防水に配慮した橋面舗装の打換え技術 に関する研究

—道路橋コンクリート床版の土砂化対策—

令和 3 年 3 月

国立研究開発法人土木研究所
道路技術研究グループ 舗装チーム
構造物メンテナンス研究センター

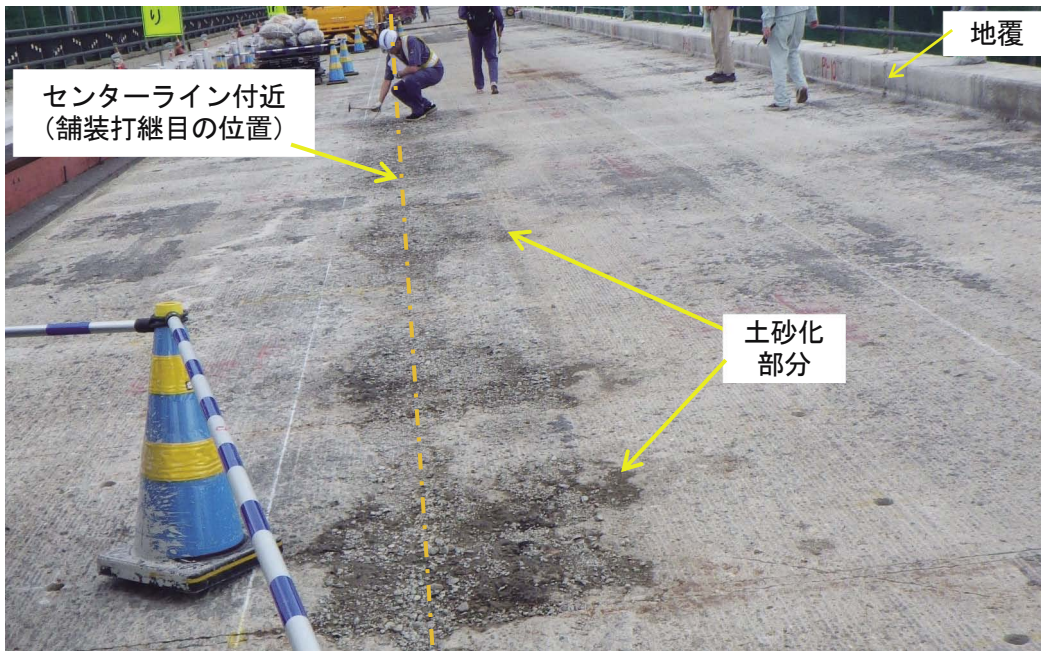
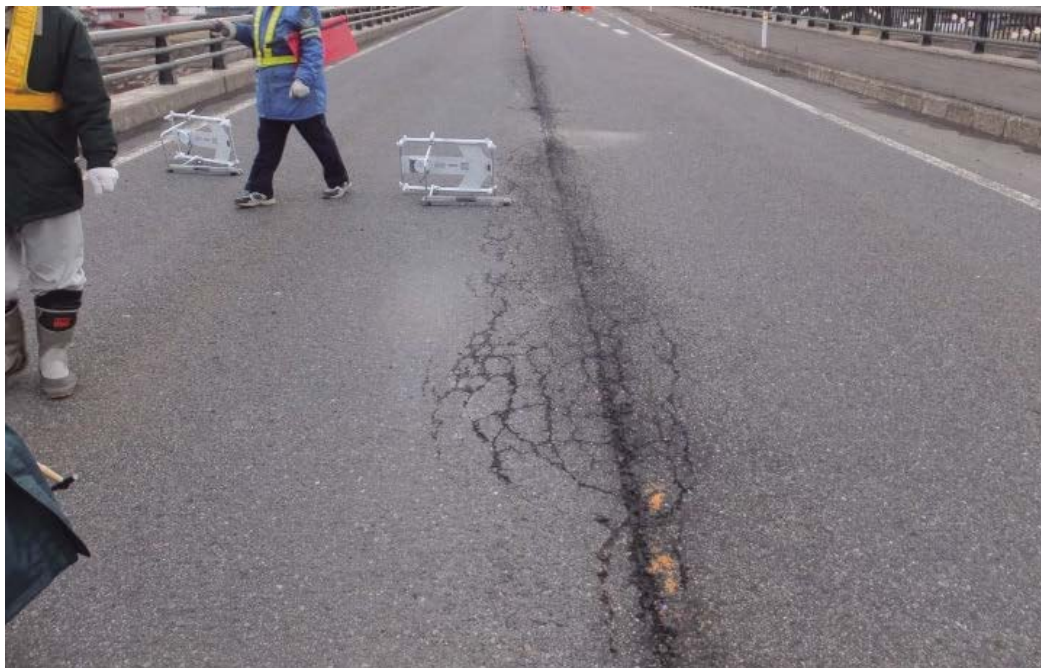
写真-1.1 舗装打継目付近の床版土砂化の事例³⁾

写真-1.1 に、床版上面のコンクリートが土砂化していた事例と、舗装を剥がす直前の路面状況を示す。この事例のように、輪荷重走行位置で土砂化が発生するとは限らないことから、土砂化は疲労と関係なく発生し得ることが分かっている²⁾⁴⁾。床版コンクリートの土砂化の劣化機構は必ずしも明確でなく、疲労以外に、塩害、アルカリシリカ反応（ASR）や凍害の可能性を含め、複数の要因があり得ると想定している²⁾⁴⁾。いずれの劣化機構であっても、路面からの水が床版の劣化の発生あるいは促進の因子になると考えられる。また、1990年代にスパイクタイヤが禁止されて以降、一般道においても凍結防止剤の散布量が増加しており、路面水の床版への浸透とともに塩化物イオンの浸透もほぼ同時に生じることが想定される。これらのことから、道路橋のより効率的な維持管理に向けて、床版防水の必要性が一層高まっている。

(a) 橋面アスファルト舗装を全面剥がした床版上面の状況

(b) 舗装を剥がす直前の状況

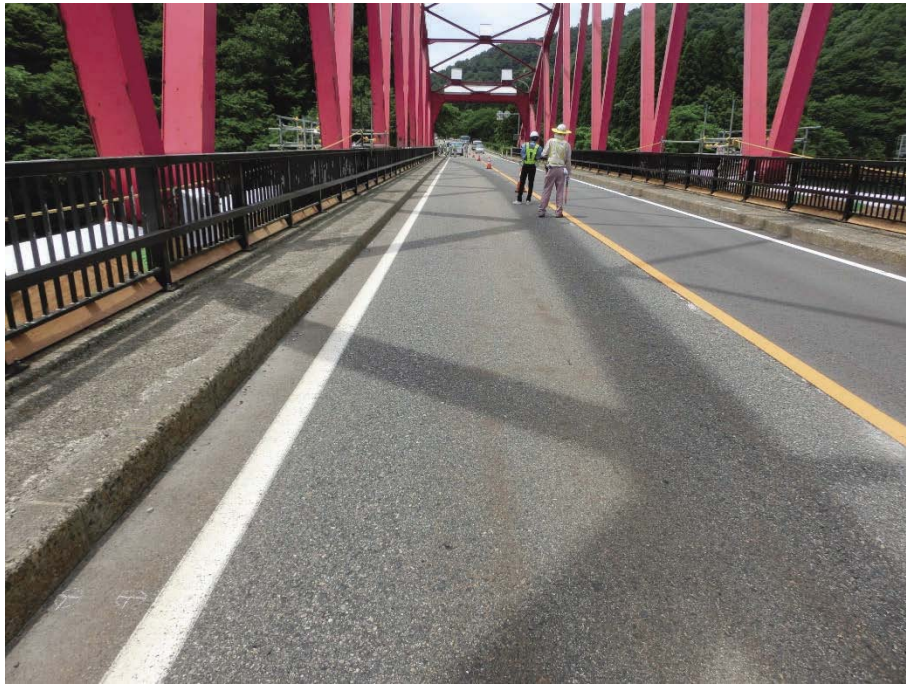
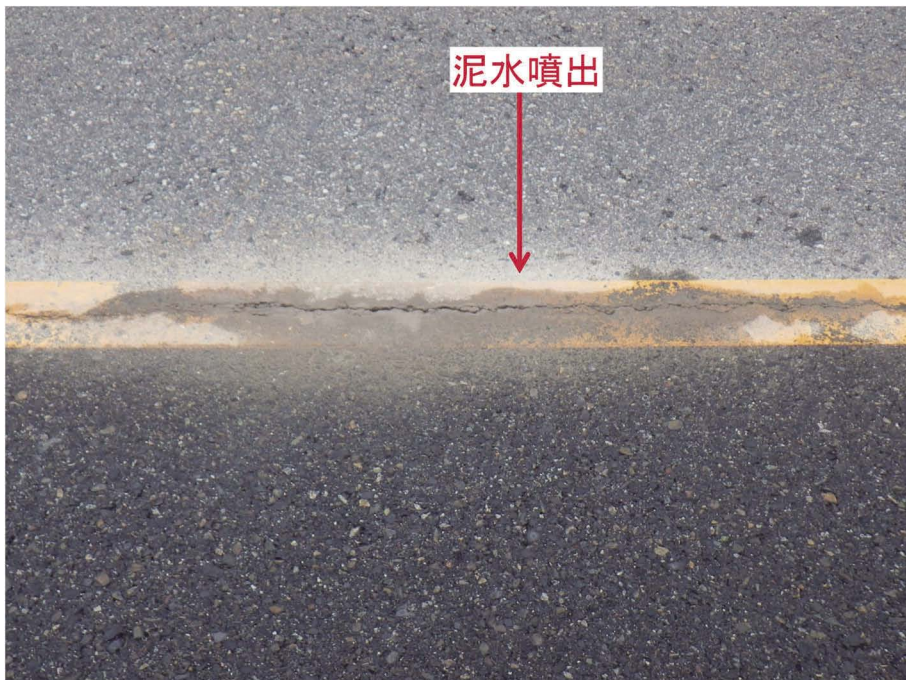
写真- 3.2 C 橋の路面損傷状況

C橋は、調査の4年前に舗装の切削オーバーレイを実施していたため、舗装路面に大きなひび割れやわだち掘れといった損傷は見られなかったが、施工打継目部や微細なひび割れから泥水の噴出が見られた。

(a) 路面全体

(b) 泥水噴出状況

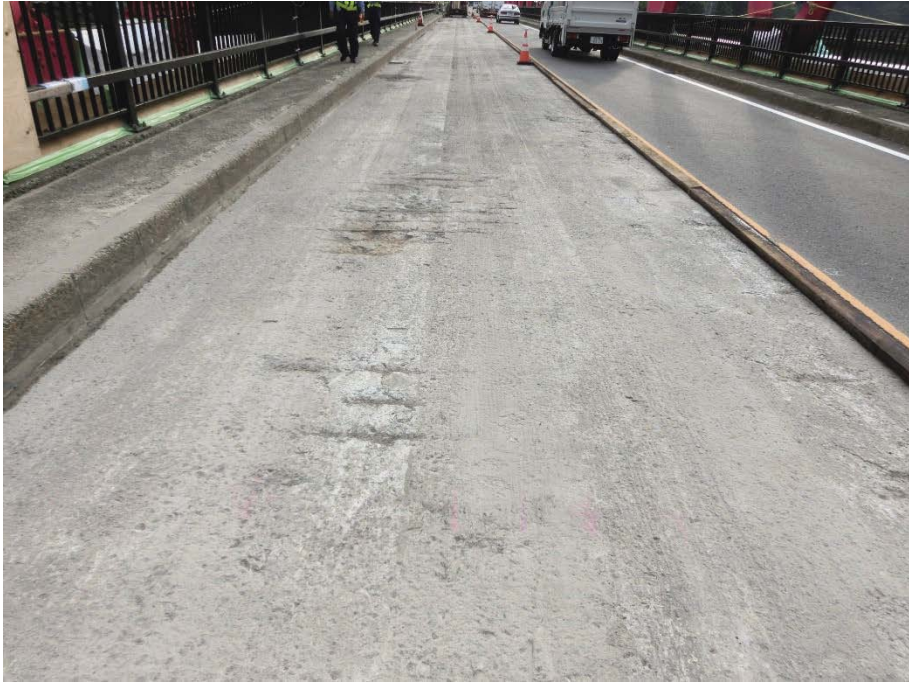
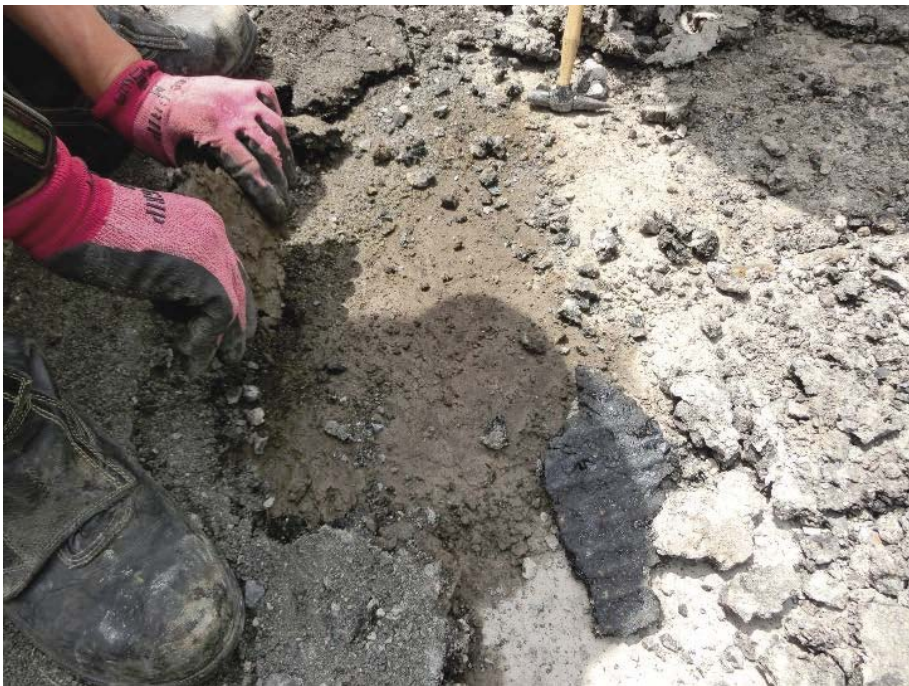
写真- 3.3 C 橋の床版上面損傷状況

さらに、舗装切削時には、舗装と歩車道ブロックの接着不良、防水層の剥がれや劣化、床版の湿潤状態が見られた。特に、歩道側端部においては、歩車道ブロックの下面から水の浸入が見られ、近傍の床版上面が湿潤・状態となっていた。舗装切削後の床版上面は土砂化進行箇所が多数存在し、鉄筋が露出している箇所も見られた。

(a) 床板土砂化

(b) 床版防水層の剥離

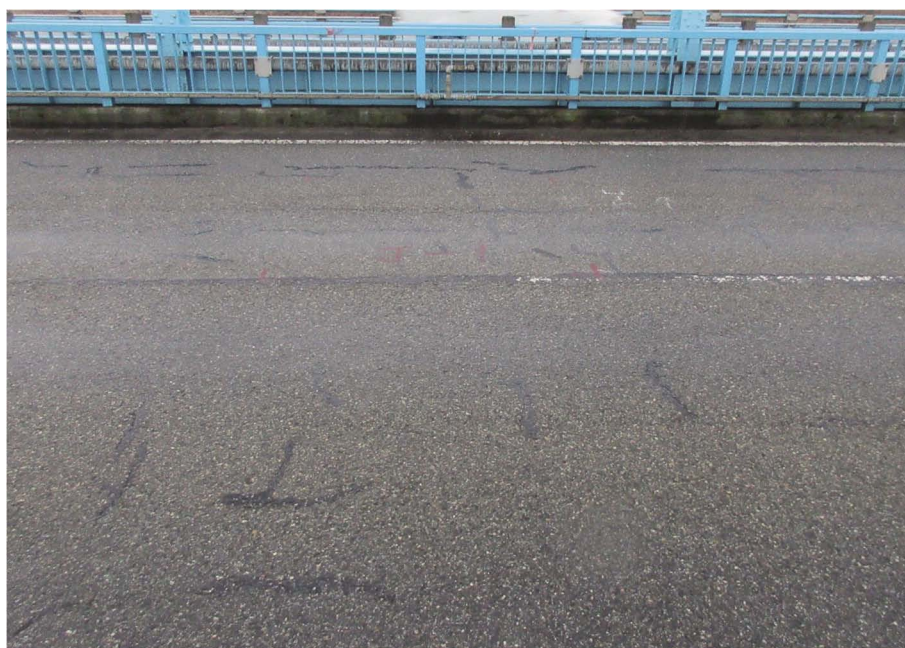
写真-3.4 D橋の路面損傷状況

路面の損傷状況は、ほぼ全面に線状のひび割れが見られ、注入工法による補修がなされていた。

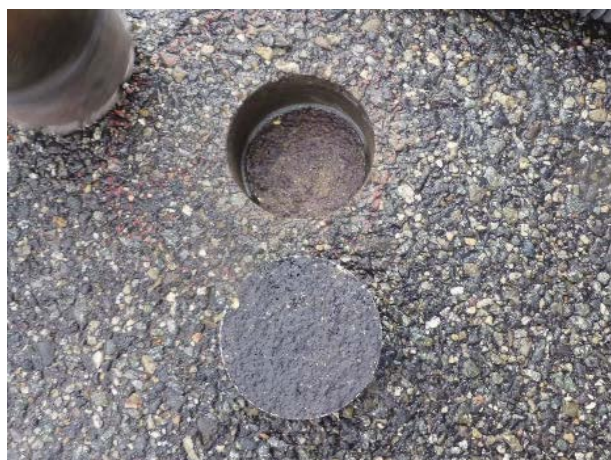
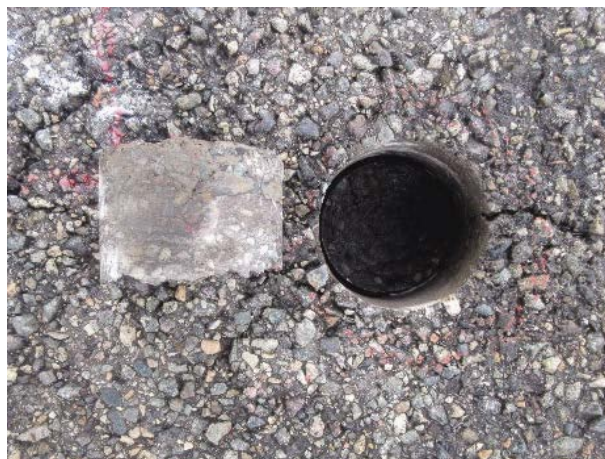
写真- 3.5 D橋のコア開孔部の浸水状況

⑥非車輪通行部（浸水なし）

③ひび割れ直上部（浸水なし）

開孔部調査の結果、健全部（非車輪通過部）およびひび割れ直上では水の浸入は見られなかったが、その他の場所では水の浸入が見られた。特に、地覆側端部では舗装と床版もほぼ剥離している状態だった。

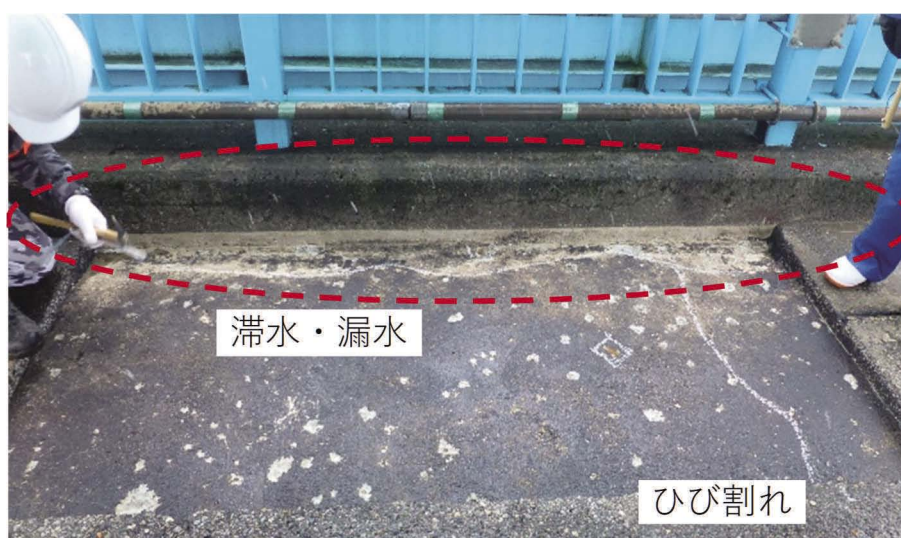
写真-3.6 D橋の床版上面損傷状況

さらに、D橋では、地覆側端部1か所、施工打継目部2か所にて、部分的に舗装の切削を行い床版上面の調査を行った。写真-3.6に示すように、床版上面は細かいひび割れや、地覆端部近傍において滞水の跡が見られたが、土砂化等の大きな損傷は見られず、概ね健全な状態だったといえる。

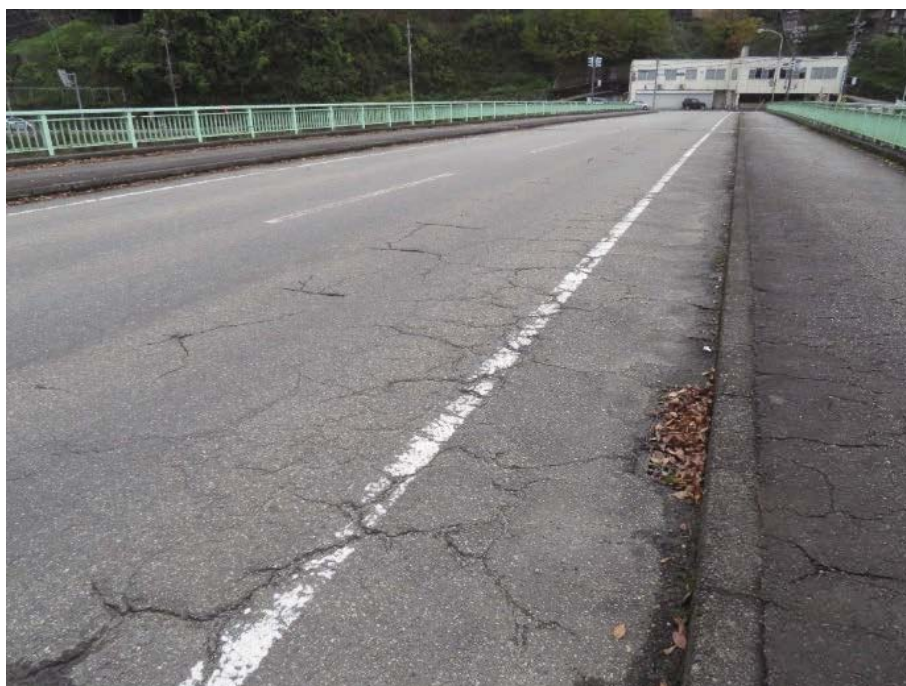
写真-3.7 E橋の路面損傷状況

E橋の舗装路面は、車輪通過部近傍の施工打継目沿いに格子状の大きなひび割れが多数見られ、歩道側端部のひび割れからは、一部、細かい土砂が噴出している箇所もあった。

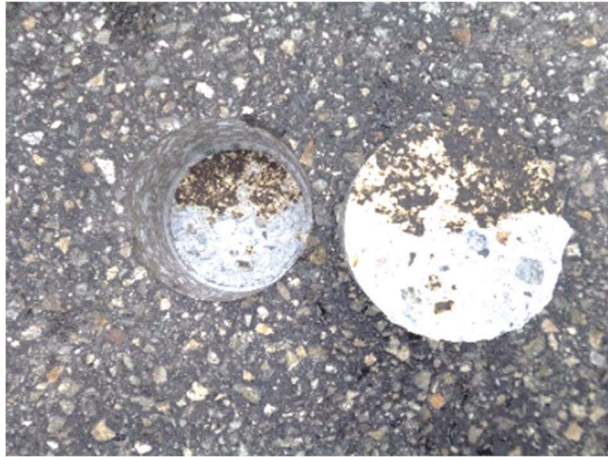
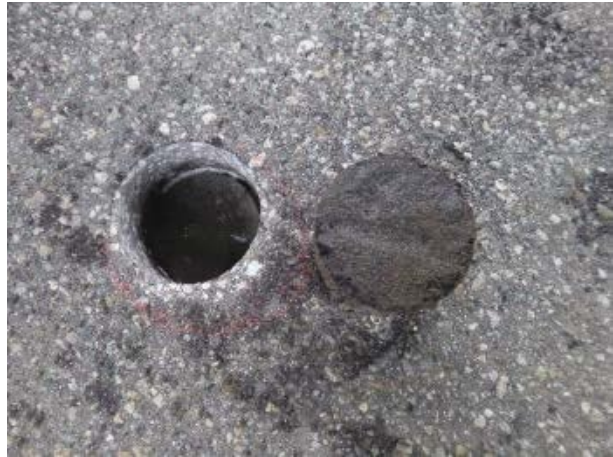
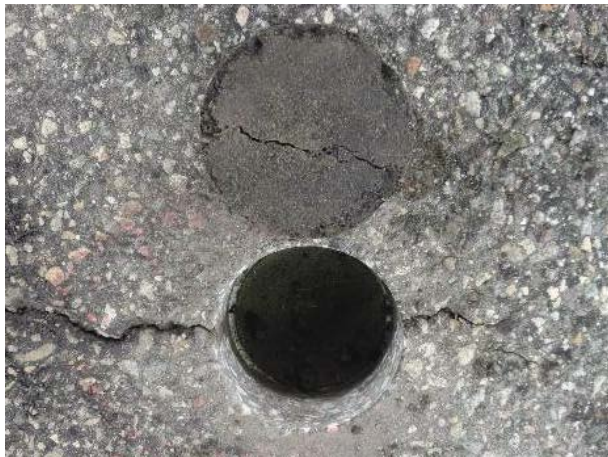
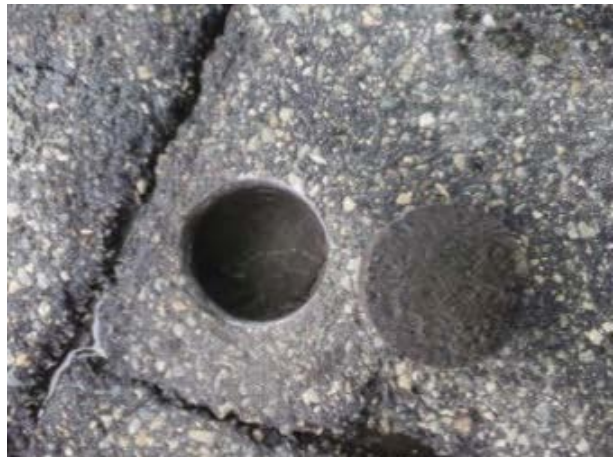
②非車輪走行部（浸水なし）

⑨非車輪通行部（ひび割れ近傍）（浸水なし）

⑧ひび割れ直上部（浸水あり）

③施工打継目（浸水あり）

目視観察の結果によると、健全部（非車輪通過部）では舗装と床版とは良好に付着しており、水の浸入も見られなかったが、その他の場所では水の浸入が見られ、さらに歩道側端部、施工打継目部、伸縮装置近傍では舗装と床版との付着も低下していた。

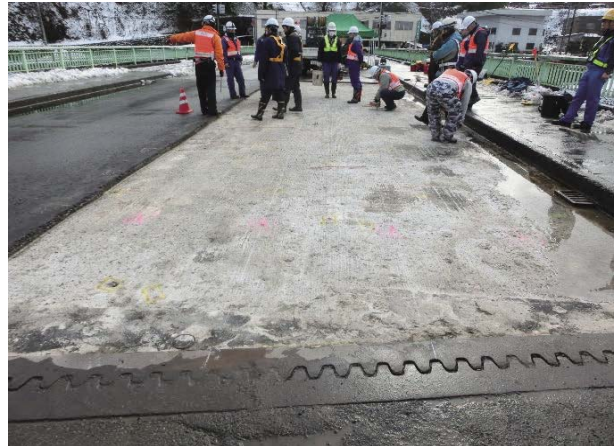
写真- 3.9 E 橋の床版上面損傷状況

アスファルト舗装撤去後、床版上面の歩道側端部において、歩車道ブロック下面から水の浸入が確認され、近傍の床版は滞水・湿潤状態となっていた。しかし、その他の床版上面では、細かいひび割れ等はあるものの、土砂化等の大きな損傷もなく、概ね健全な状態であることが確認された。

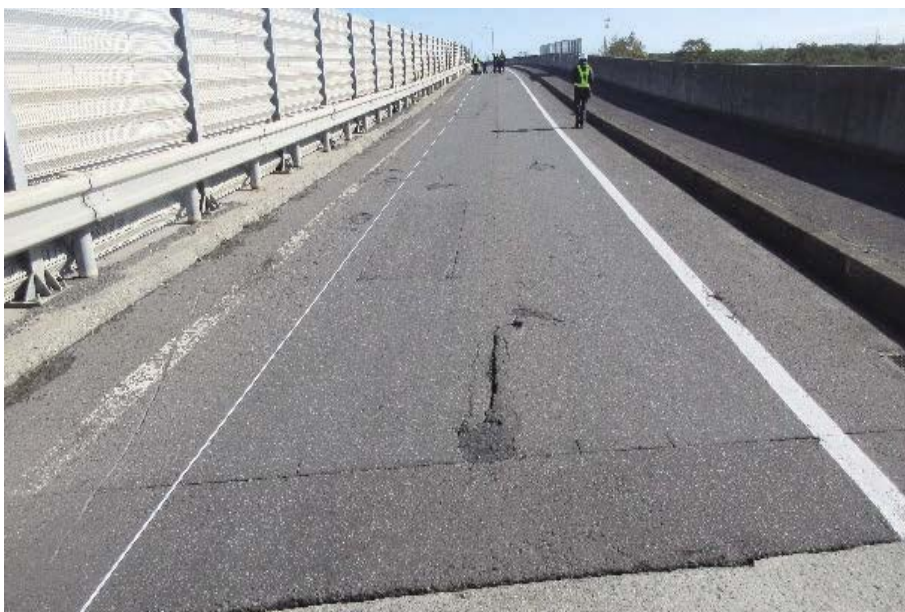
写真-3.10 F 橋の路面損傷状況

F 橋については，舗装路面中央部の施工打継目沿いに大きな線状ひび割れがあり，車輪通過部には多数の補修跡が見られた。

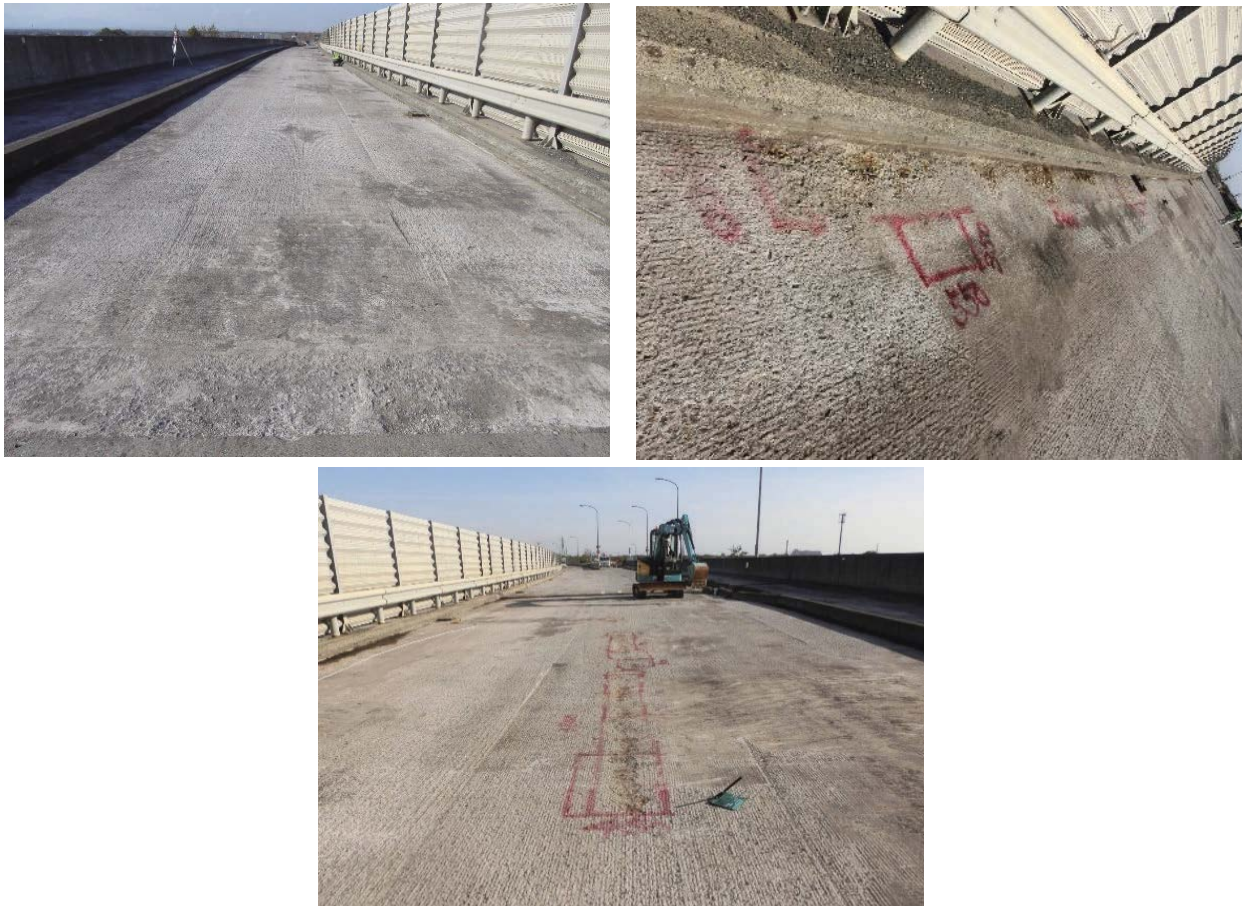
写真-3.11 F橋の床版上面の損傷状況

床版上面は径間によっては概ね健全な径間も見られたが、地覆側端部や施工打継目部が局所的に土砂化している箇所も見られた。また、歩車道ブロック下面の防水処理がなされておらず、歩道側から水の浸入が見られた。

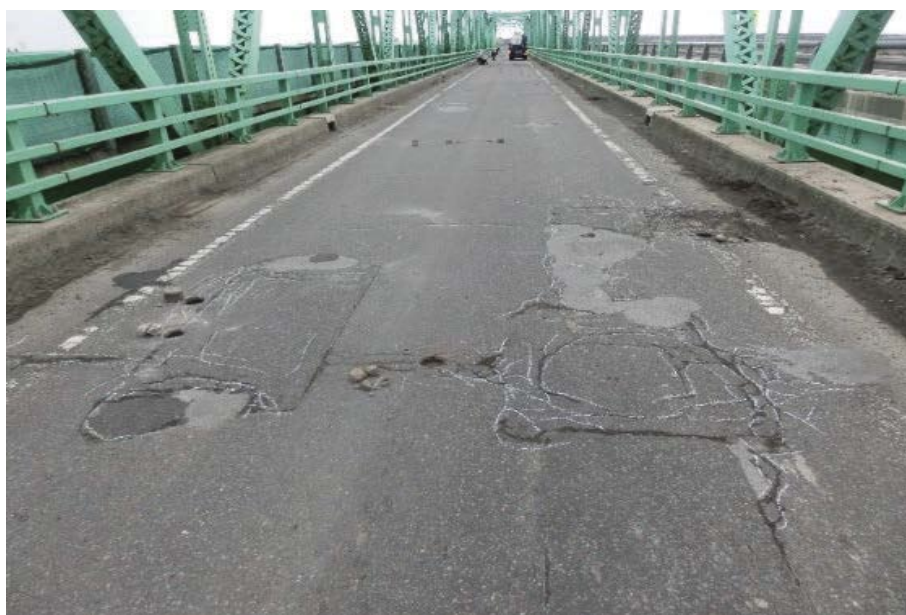
写真-3.12 G 橋の路面損傷状況

G 橋の舗装路面は，車輪走行部に多数の補修跡が見られ，舗装厚が薄く床版面が露出している箇所も散見された．ひび割れについては，横断方向の線状ひび割れや補修跡周辺の亀甲状ひび割れが多く見られた．

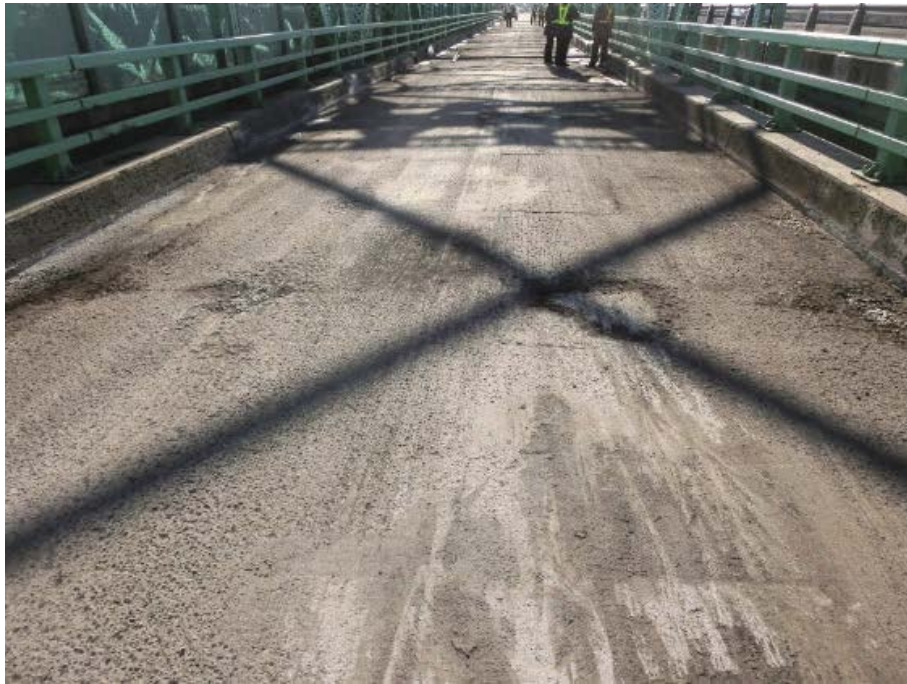
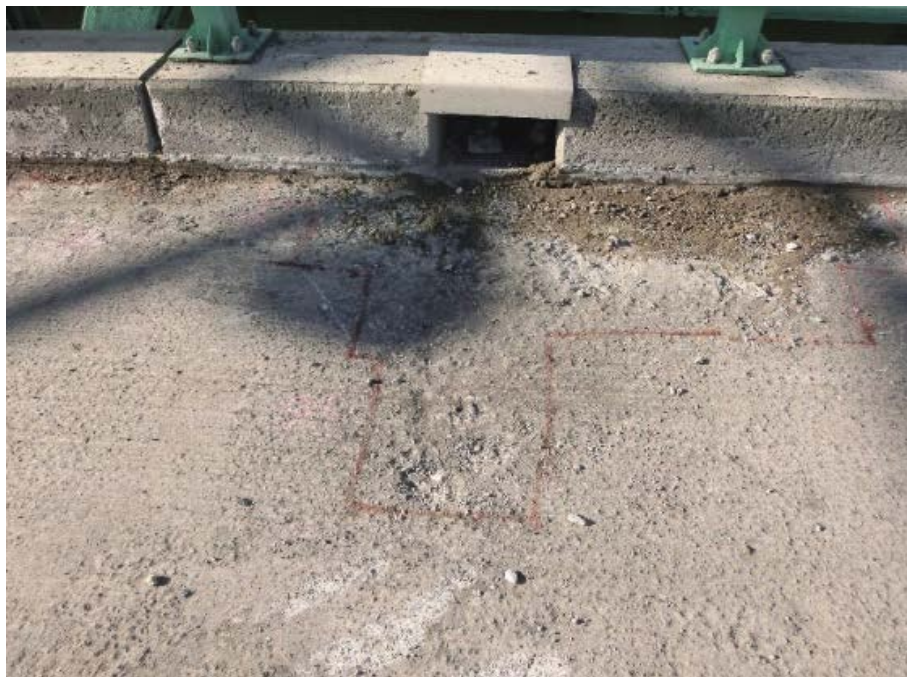
写真-3.13 G橋の床版上面損傷状況

写真および図に見られるように、床版上面では、全面に土砂化部が散見された。特に、地覆側端部や、舗装補修部周辺に多く土砂化が見られた。

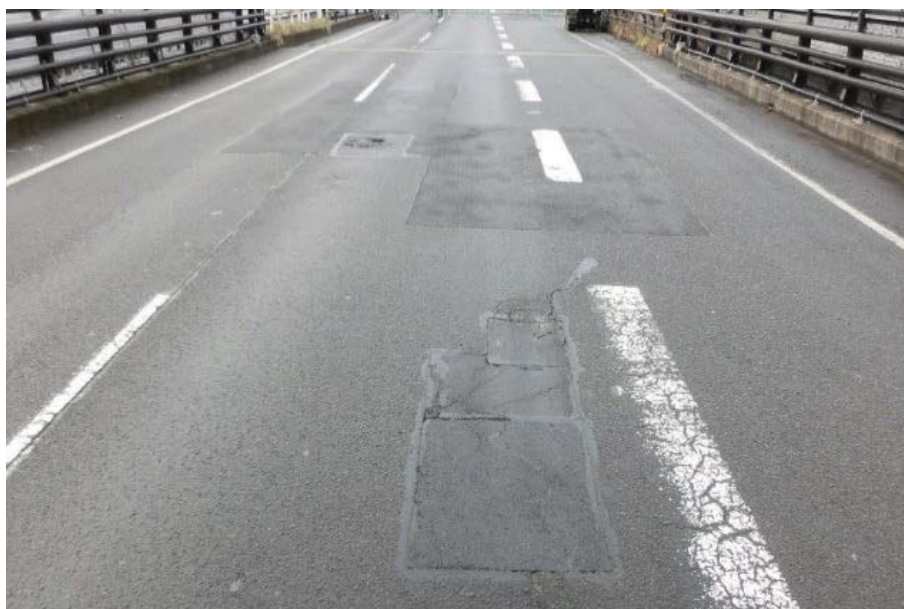
写真-3.14 H 橋の路面損傷状況

舗装路面は，車輪走行位置を中心に，ひび割れ等の損傷やパッチングによる補修跡が多数見られた。パッチング部はひび割れが多く見られ，補修後早期に再劣化が生じていることが伺える。

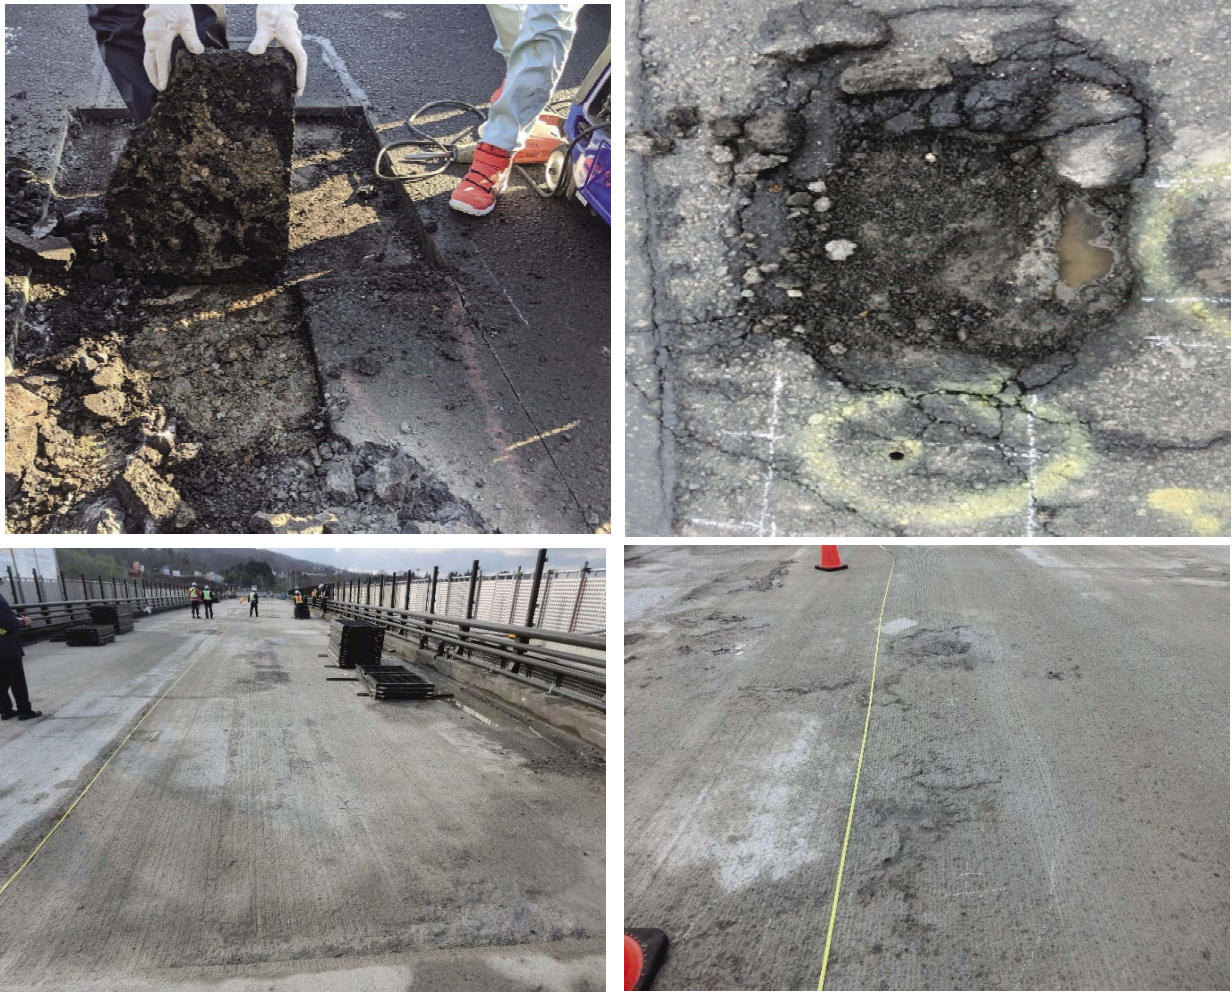
写真- 3.15 H 橋の床版上面の損傷状況

床版上面では、広範囲で土砂化跡が見られ、特に路面にひび割れや補修跡のあった箇所や施工打継目にて、土砂化部が多く確認された。

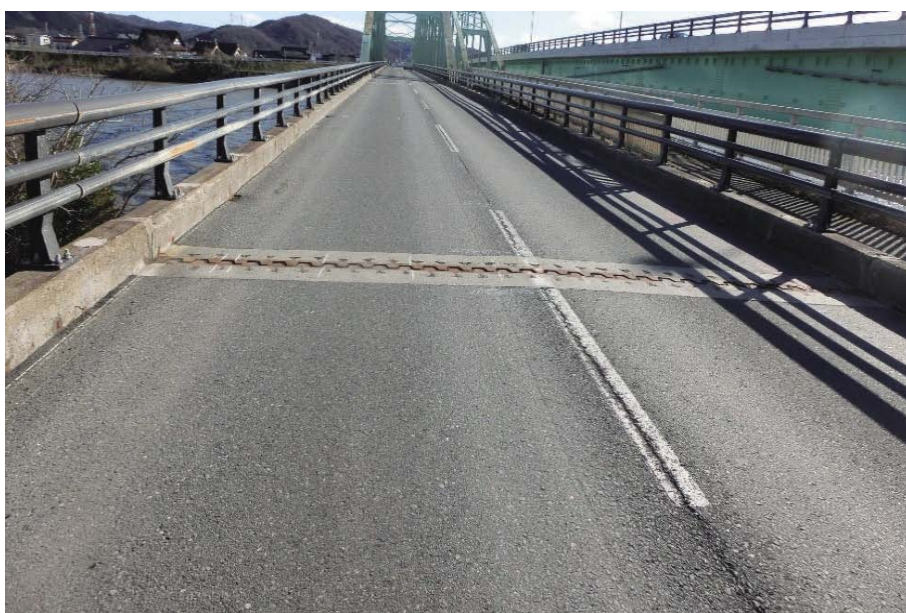
写真-3.16 I橋の路面損傷状況

路面は施工継目に関きが見られたほか，線状ひび割れが見られた．大きな亀甲状ひび割れ等は見られなかった．

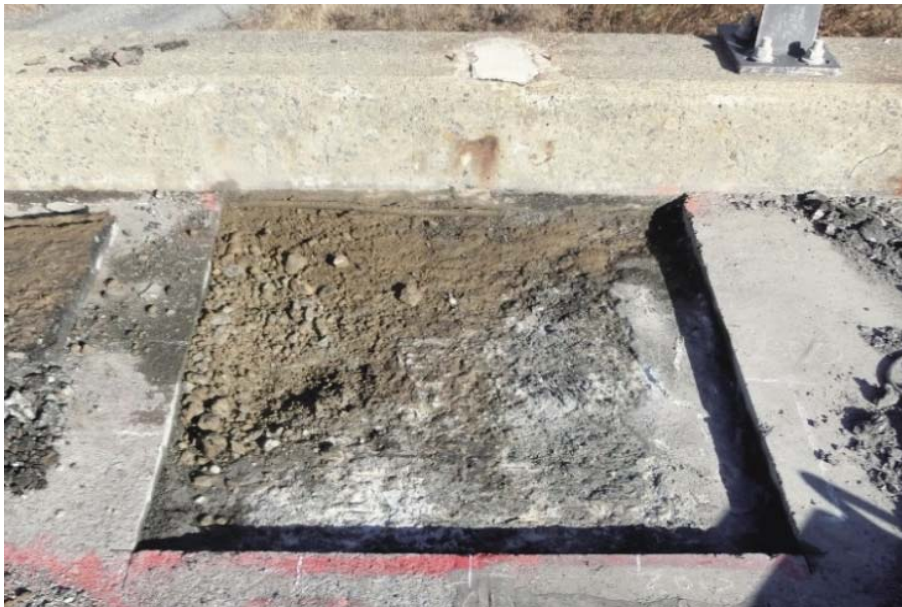
写真-3.17 I橋の床版上面損傷状況

舗装の部分撤去箇所にて確認した床版上面は、特に地覆側端部や、舗装補修部等において土砂化が多数見られた。

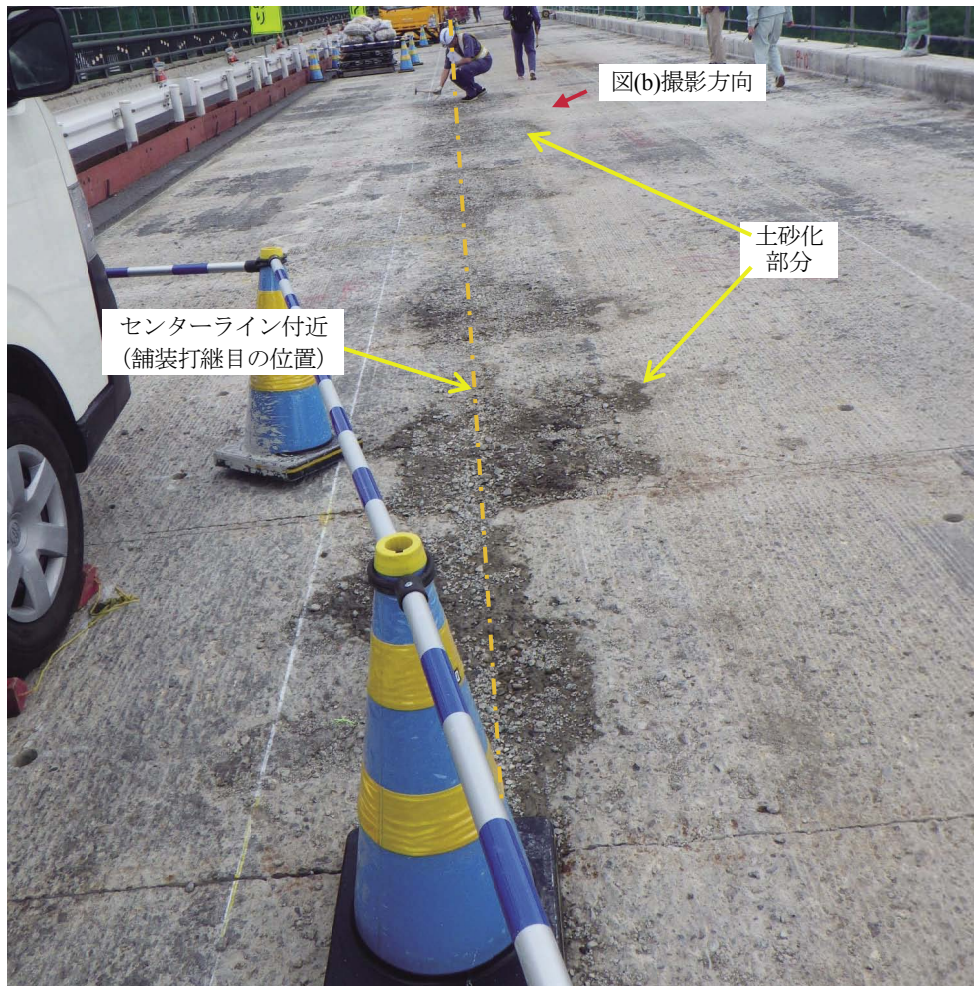
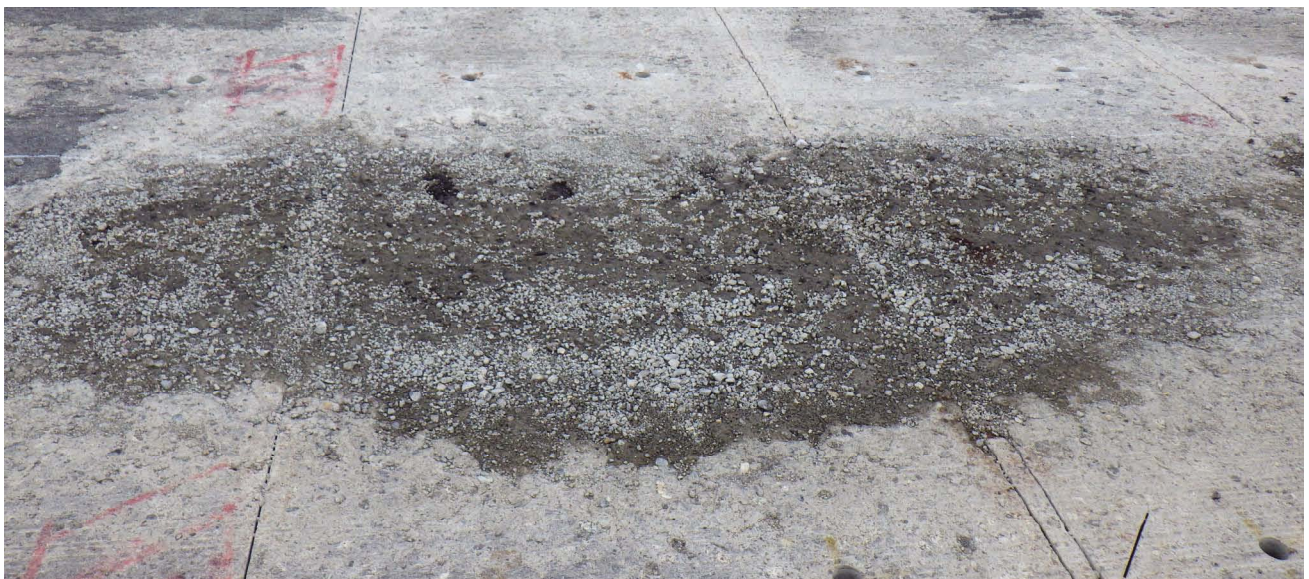
図-4.1 舗装打継目付近の土砂化の事例（Ki 橋，床版撤去時）

(a) 橋面アスファルト舗装を全面剥がした状況¹⁾

(b) 土砂化部の拡大，ただし撮影方向は横向き（図(a)の赤矢印方向に撮影）

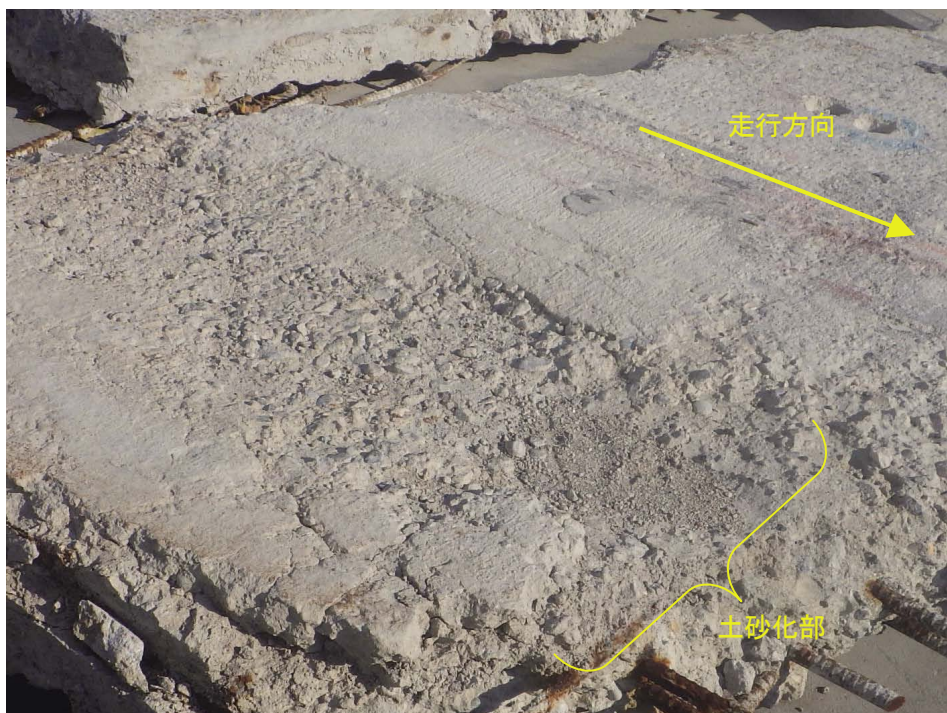
図-4.9 Ka 橋の撤去後の床版上面の劣化状況

(b) パネル No. 28 のセンターライン付近³⁾

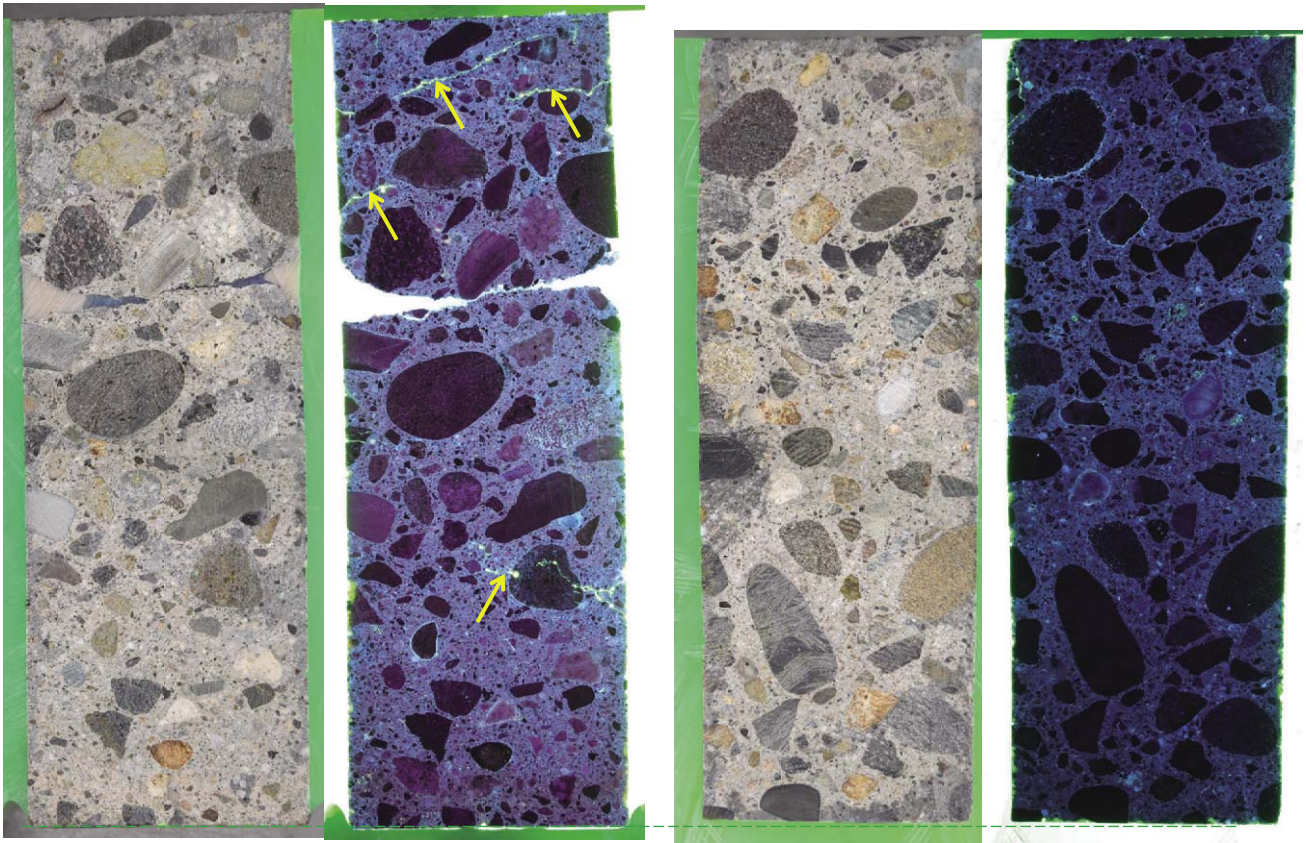
図-4.29 コア切断面の微細ひび割れの観察 (Ka 橋)
 (左は室内照明, 右はブラックライト下でそれぞれ撮影)

Ka 橋では、土砂化には至っていないが、センターライン付近で比較的広範囲にコンクリート上面の浮きが認められた。その浮きのある箇所と周囲の比較的健全と思われる箇所からそれぞれコアを採取して、微細ひび割れを観察した。その結果を図-4.29 に示す。また、図-4.30 にそれぞれの近くで測定したコンクリート中の塩化物イオン濃度分布を示す。大きい割れは、鉄筋の腐食によることも想定されるが、それ以外に見られる複数の微細ひび割れは、粗骨材の割れに沿ったものが含まれ、コンクリートの材料劣化に起因する可能性がある。土砂化に及ぼす塩化物の影響は、土砂化後に浸入した塩化物イオンとの区別が難しい場合があるが、これまでの調査の範囲では、水平ひび割れや土砂化の発生が塩化物イオンの浸入と何らかの関係があると推測している^{2,3)}。

(a) コア 17-E4, 浮きあり

(b) コア 17-E3, 浮きなし
