ヘリコプターを用いた上空からの震災状況の把握  
— (その1) 模擬地震被害を用いた適用性の検討 —

Seismic Damage Inspection with Use of Helicopter  
— (Part 1) Feasibility Seismic Damage Inspection  
from Helicopter for Obsening Artificial Seismic Damage —

平成元年9月

建設省土木研究所  
地震防災部・耐震研究室

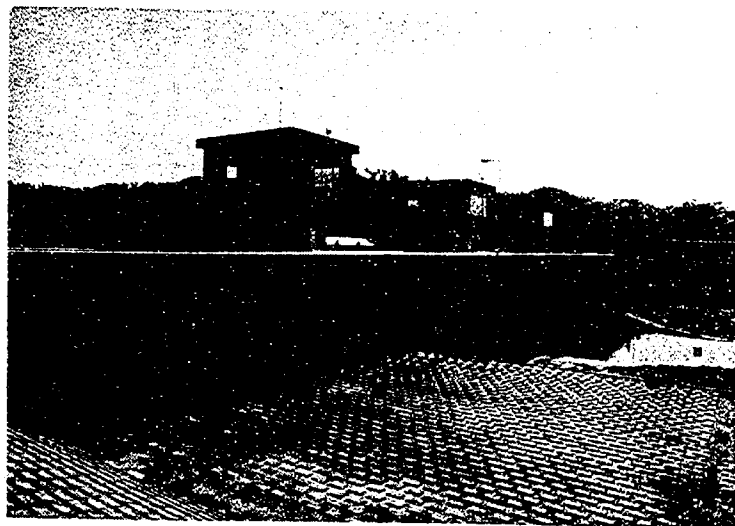
写真－3.1 君島堰の模擬被害（河川施設No.1）

脚柱クラック

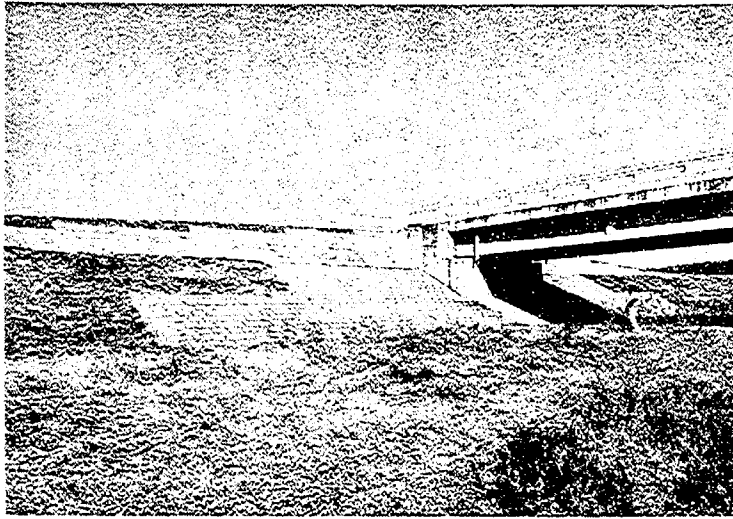
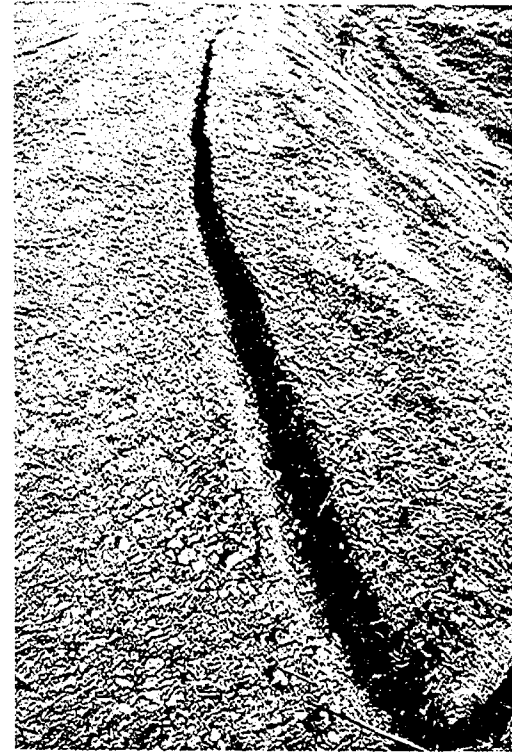
写真-3.2 大月橋下流堤防（河川施設No.2）

護岸クラック

噴砂

堤体クラック

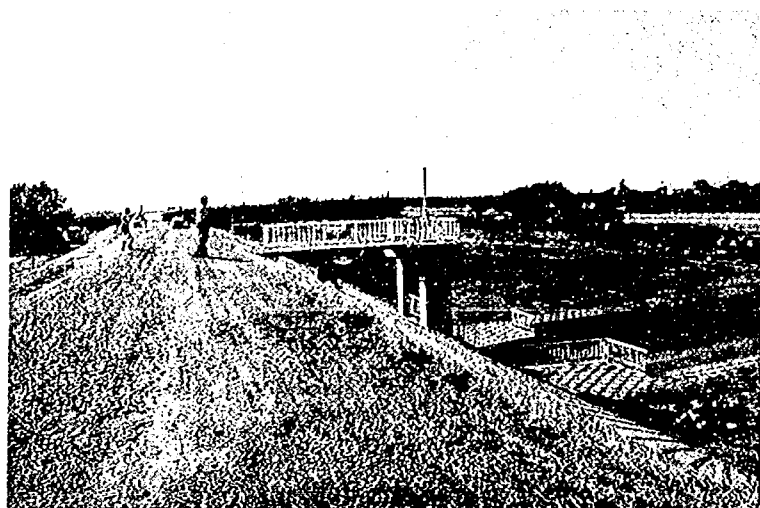
写真－3.3 加草中排水機場（河川施設No.3）

門柱クラック

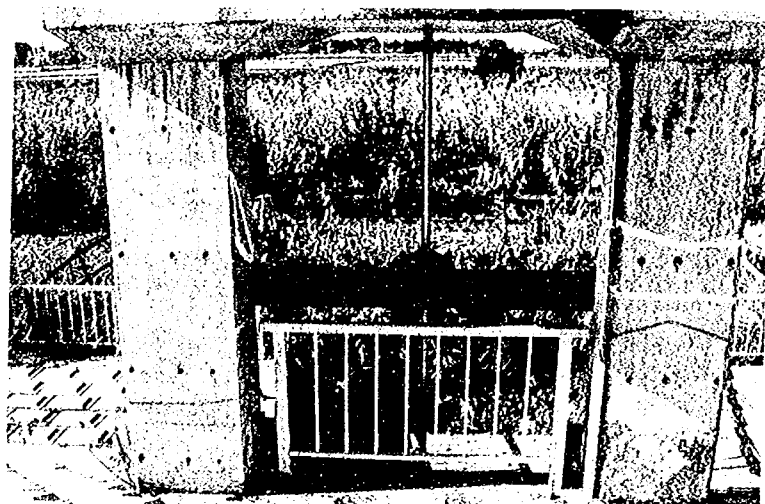
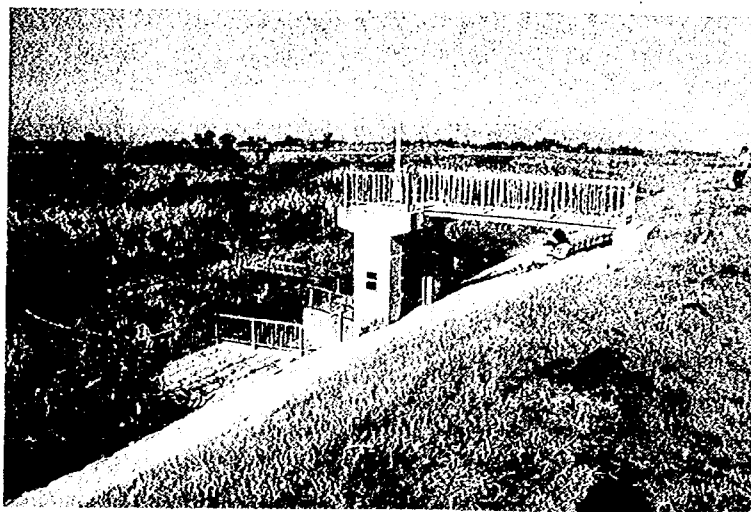
写真－3.4 井出姥沢樋管（河川施設No.4）

門柱クラック

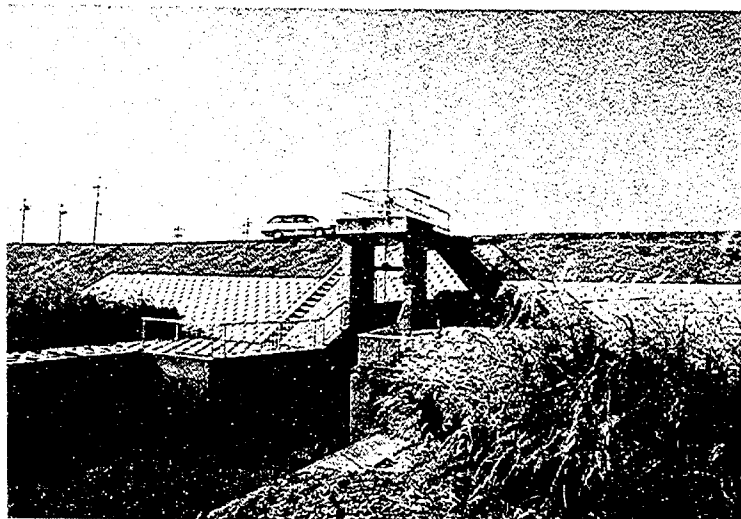
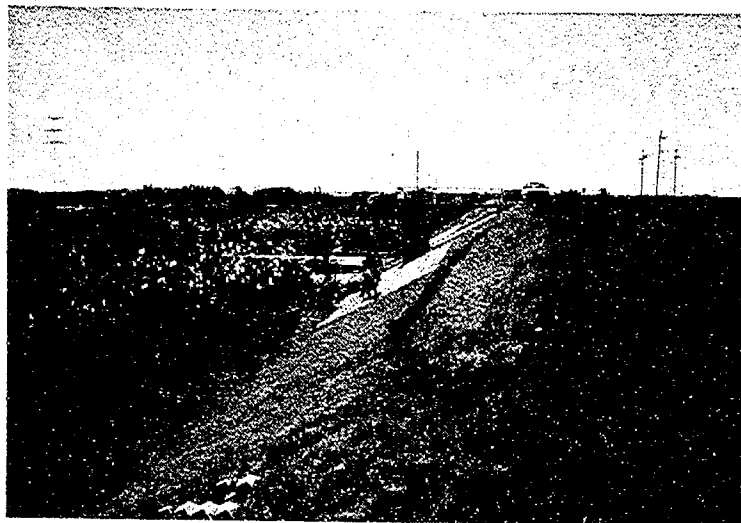
写真－3.8 成田橋樋門及び上流堤防（河川施設No.7）

堤体クラック

門柱クラック

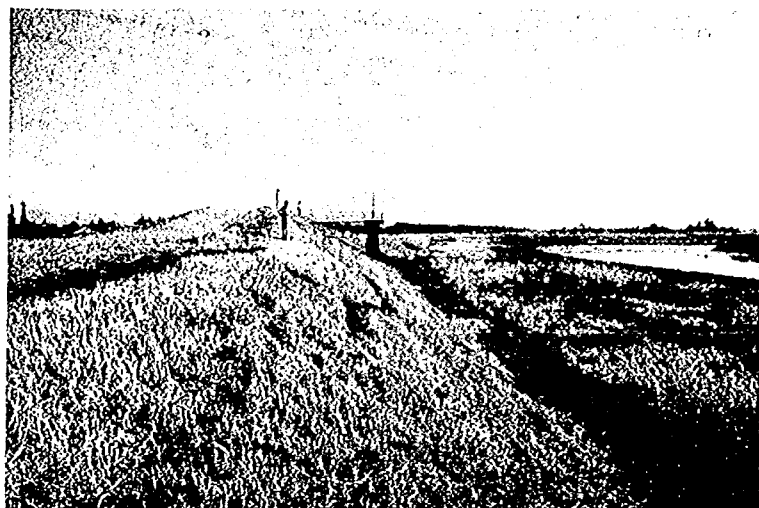
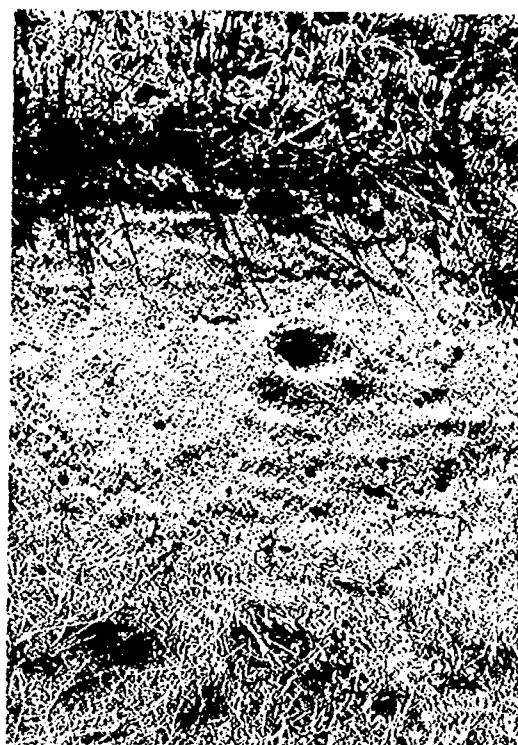
写真－3.9 下川中子樋管上流堤防（河川施設No.8）

堤体クラック

噴 砂

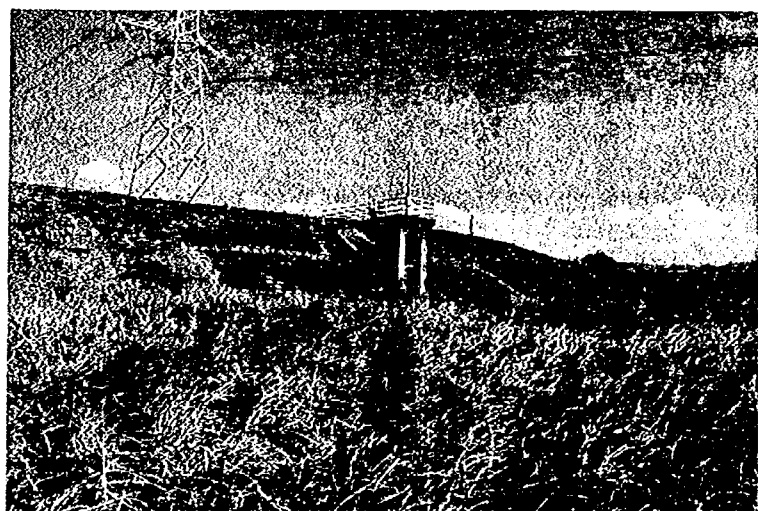
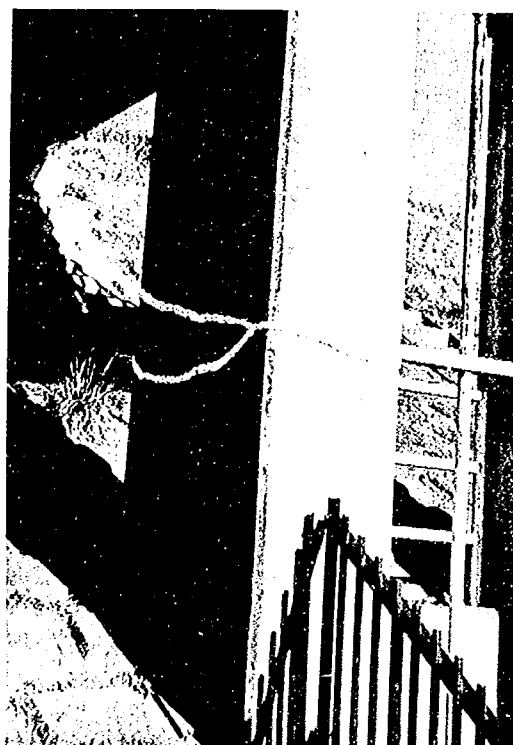
写真－3.10 下川中子樋管（河川施設No.8）

門柱クラック

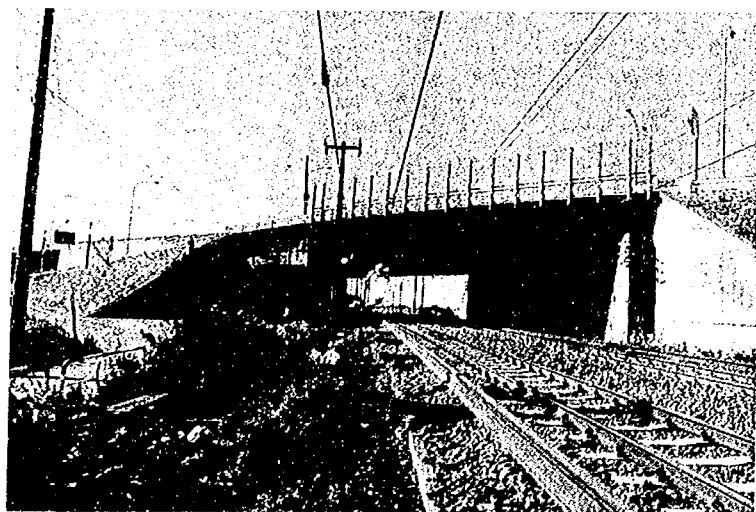
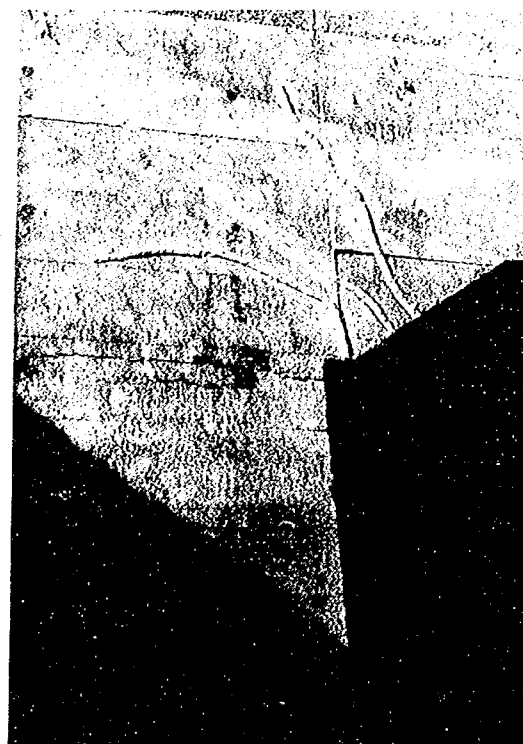
写真－ 3. 13 長浦袴線橋（道路施設No. 2）

カルバートクラック

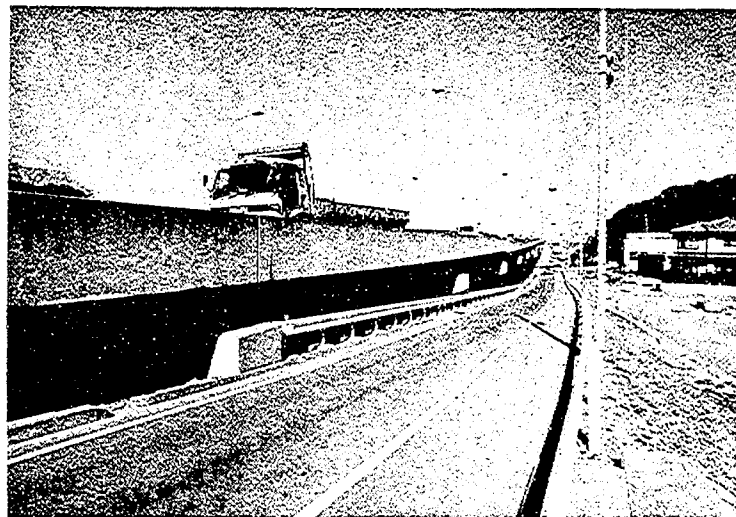
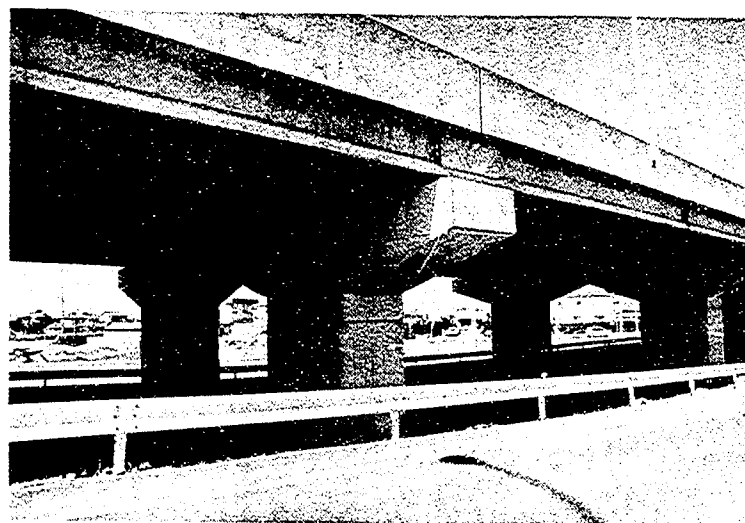
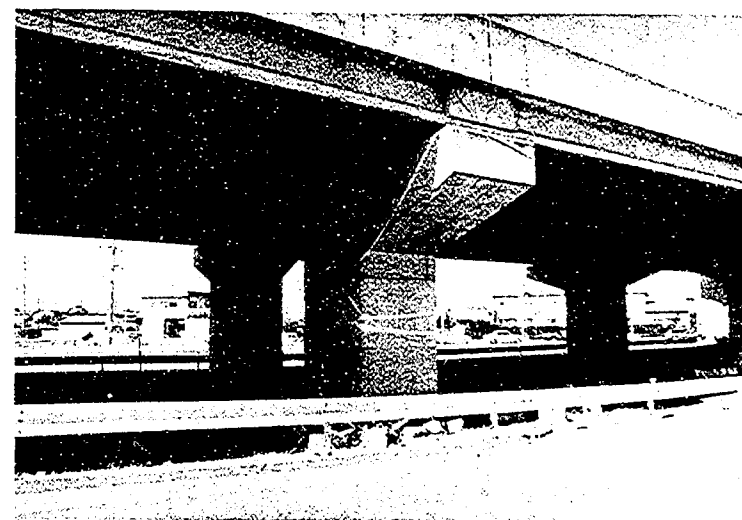
写真 - 3.14 奈良輪高架線 (道路施設 No. 3)

橋脚 P 6 主桁及び橋脚クラック

橋脚 P 5 主桁及び橋脚クラック

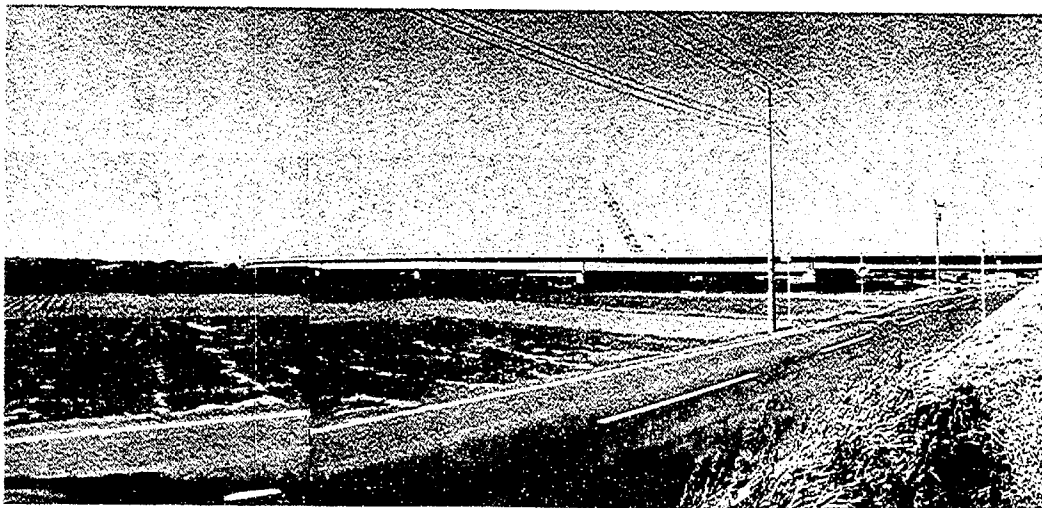
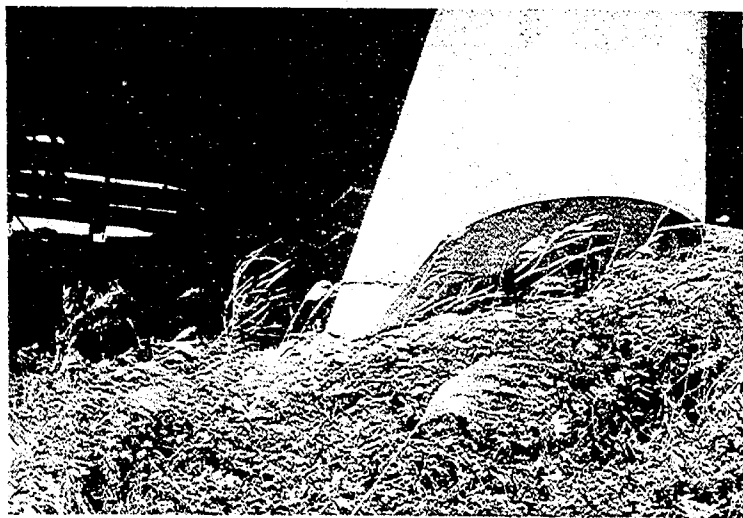
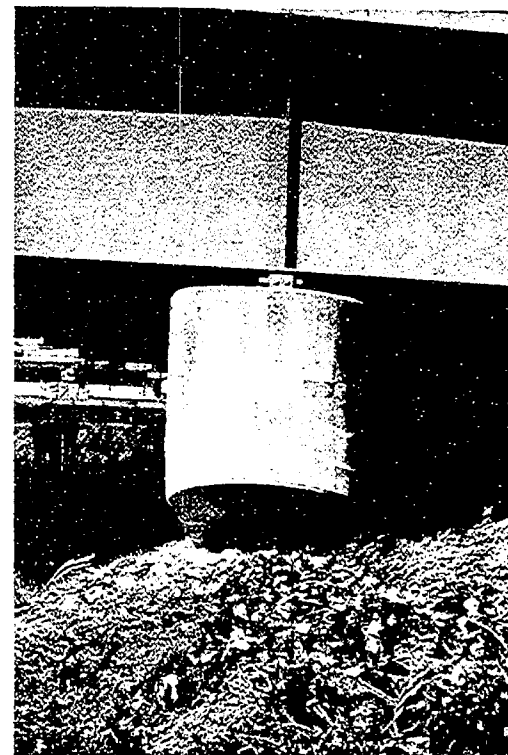
写真-3.17(a) 木更津大橋その1 (道路施設No.6)

橋脚P 2クラック

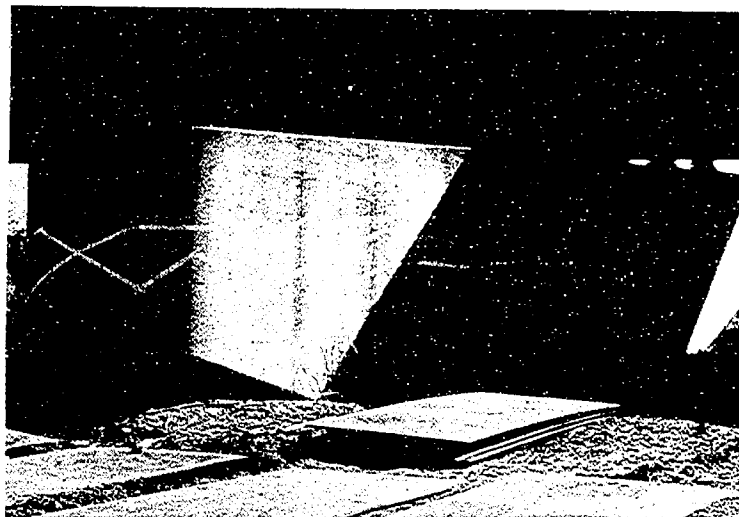
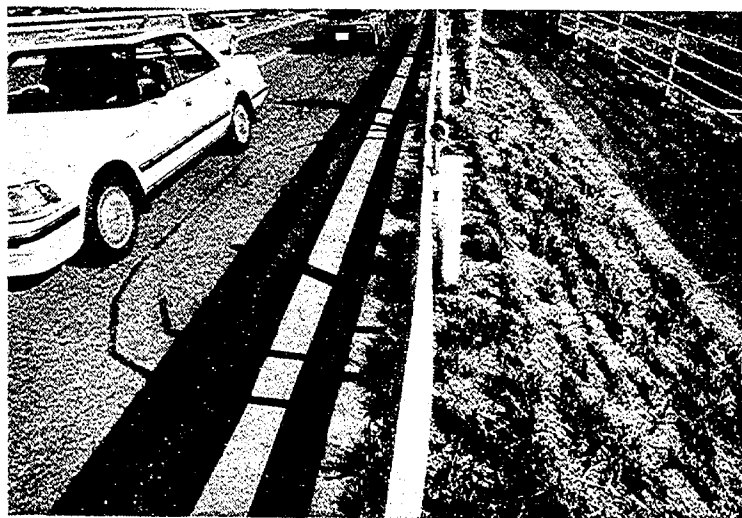
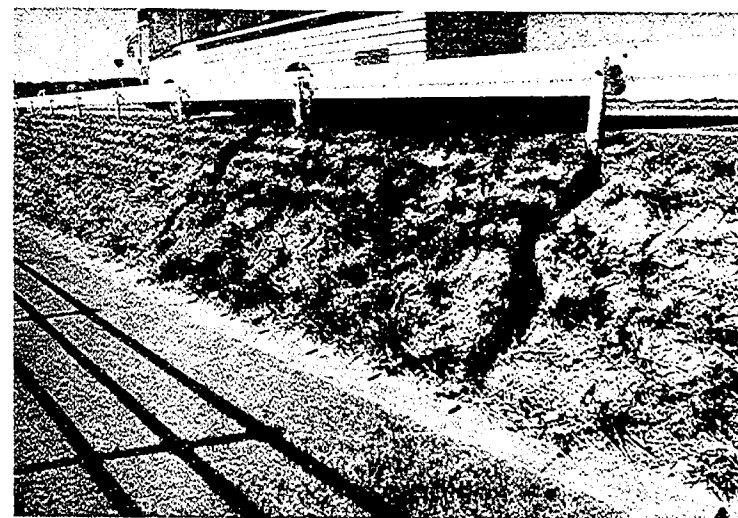
写真- 3. 17(b) 木更津大橋その2 (道路施設No. 6)

橋脚P 5クラック

路面クラック

盛土クラック

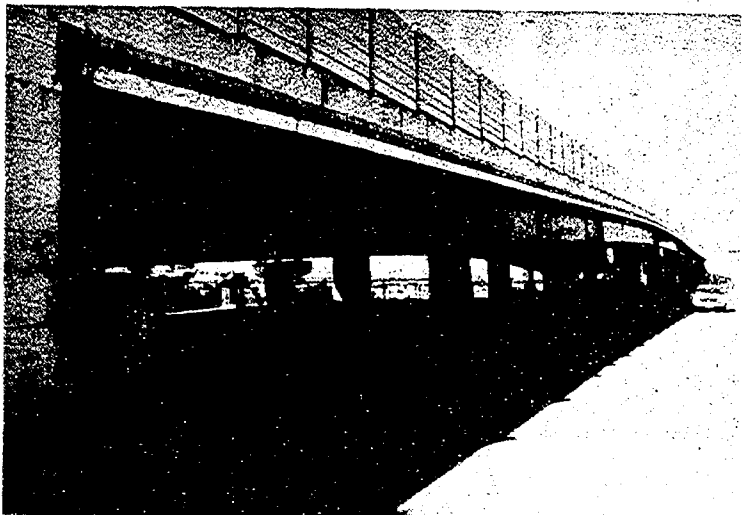
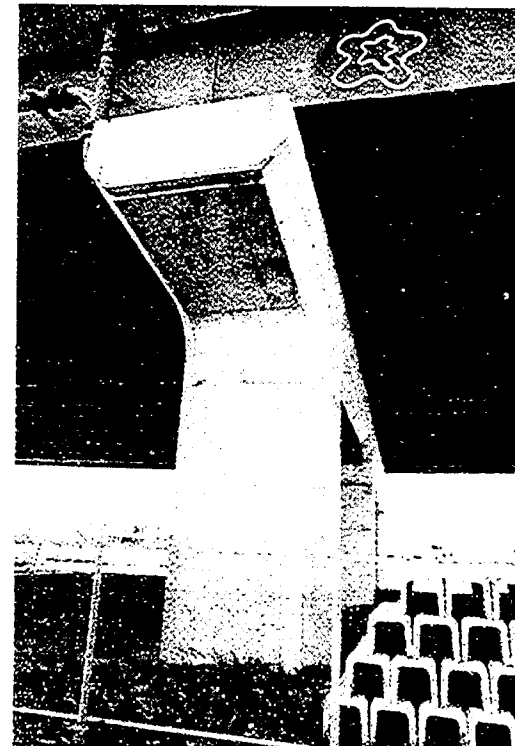
写真- 3. 18(a) 長須賀高架橋その 1 (道路施設 No. 7)

主桁座屈及び橋脚 P 11 クラック

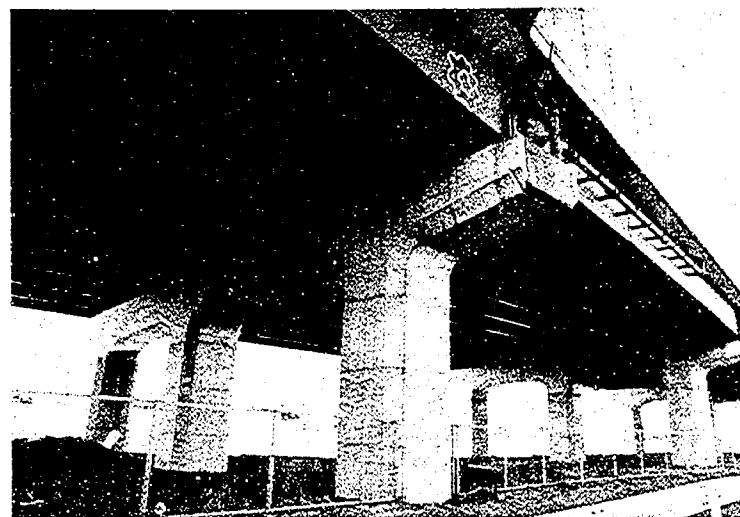
写真-3.18(b) 長須賀高架橋その2 (道路施設No.7)

主桁座屈及び橋脚 P 8 クラック

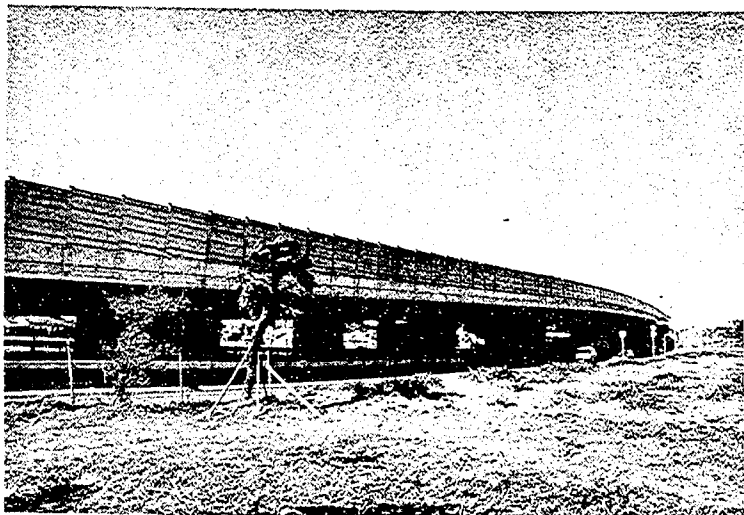
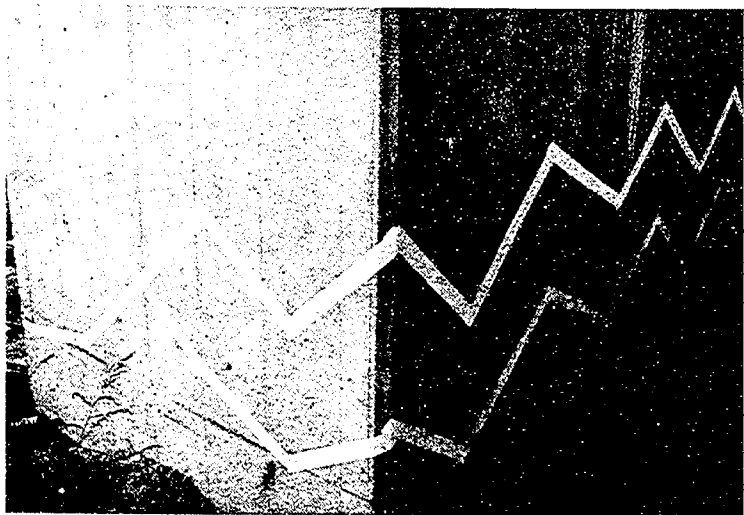
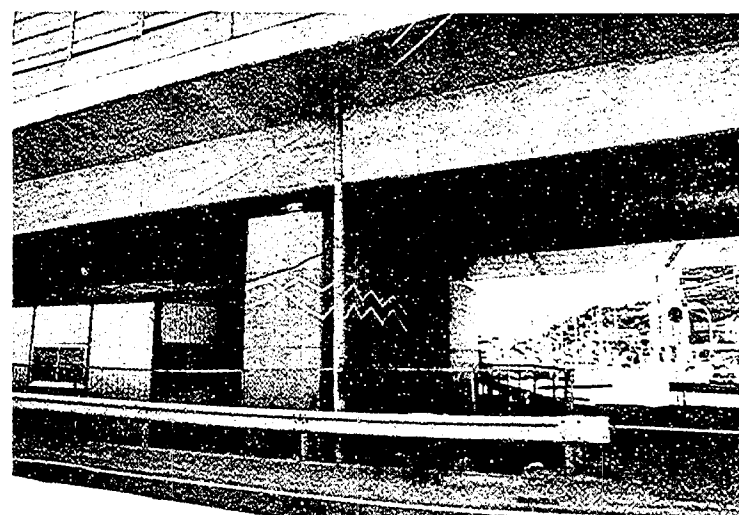
写真－ 3. 20 太田山高架橋（道路施設No. 9）

橋脚P 6クラック

橋脚P 5クラック

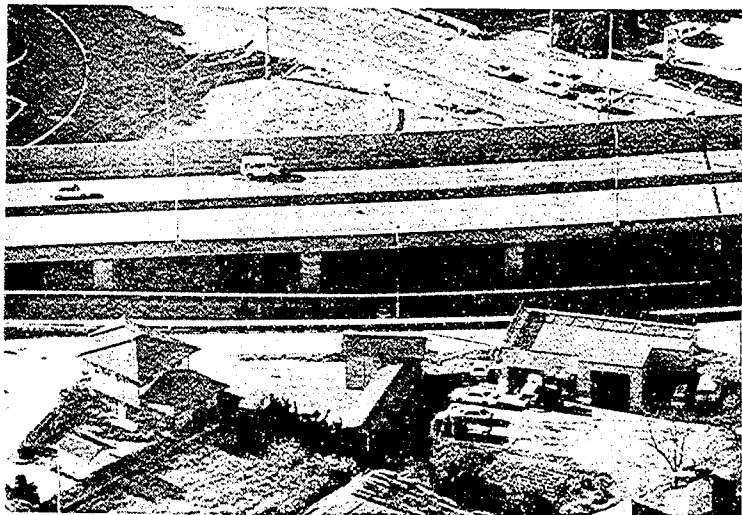
写真- 4.1 橋脚のクラック 300 mmの望遠レンズで撮影

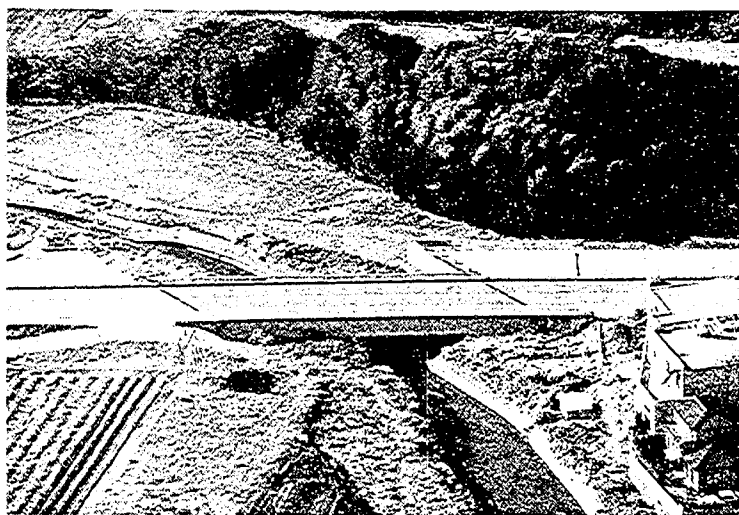
写真- 4.3 取付盛土のクラック 300 mmの望遠レンズで撮影

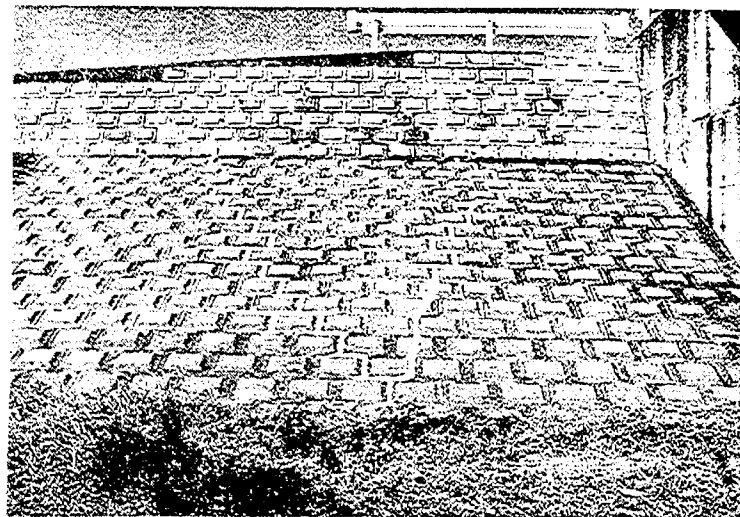
写真－4.6 護岸のクラック

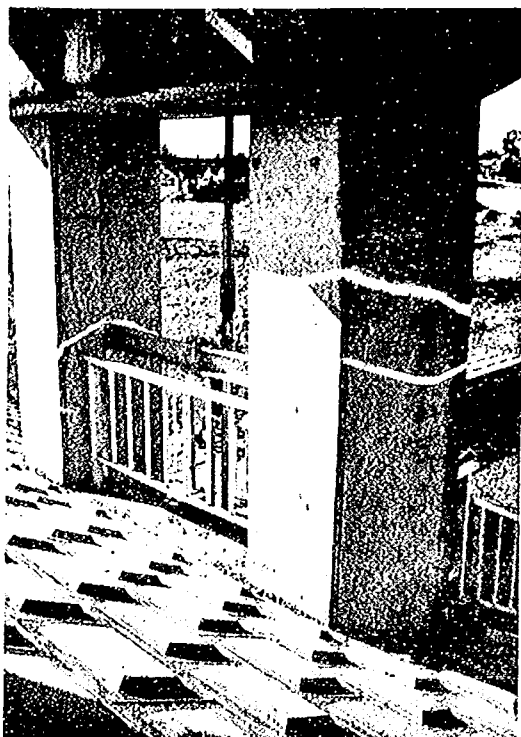
写真-4.7 門柱のクラック

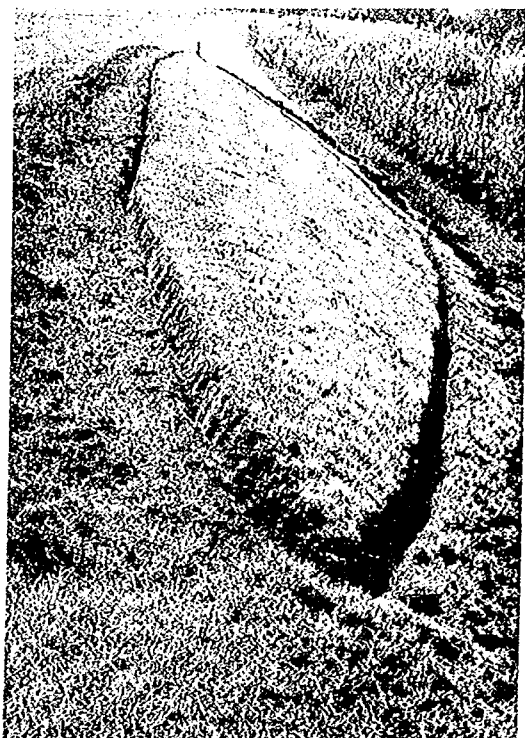
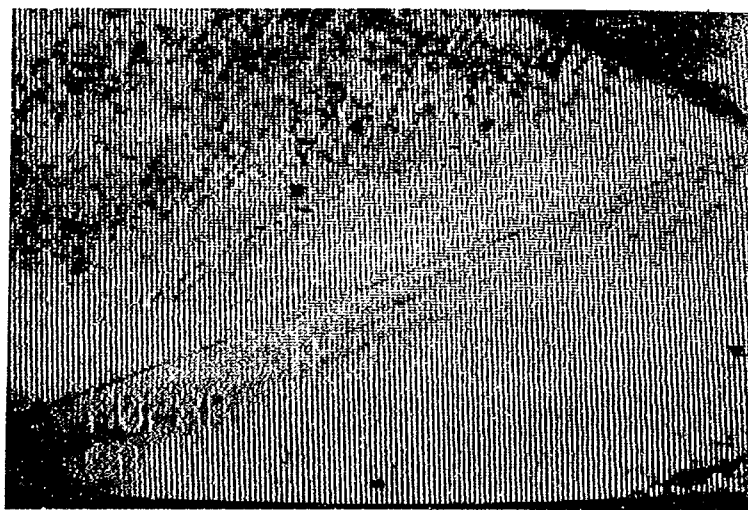
写真-4.8 堤体のクラック

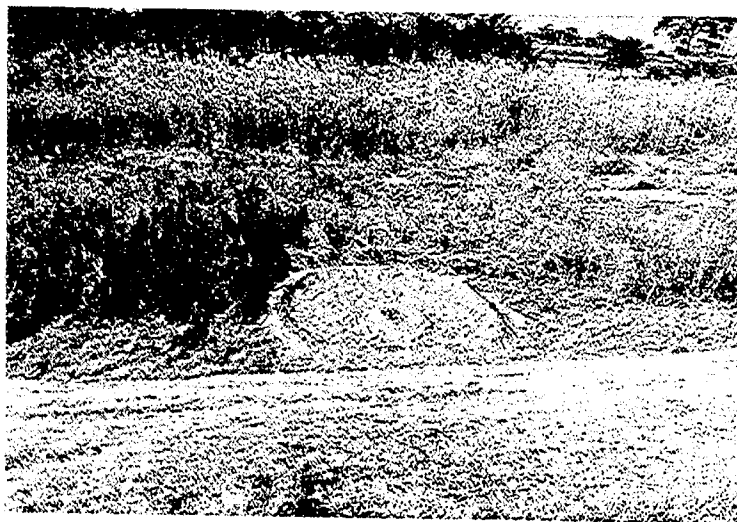
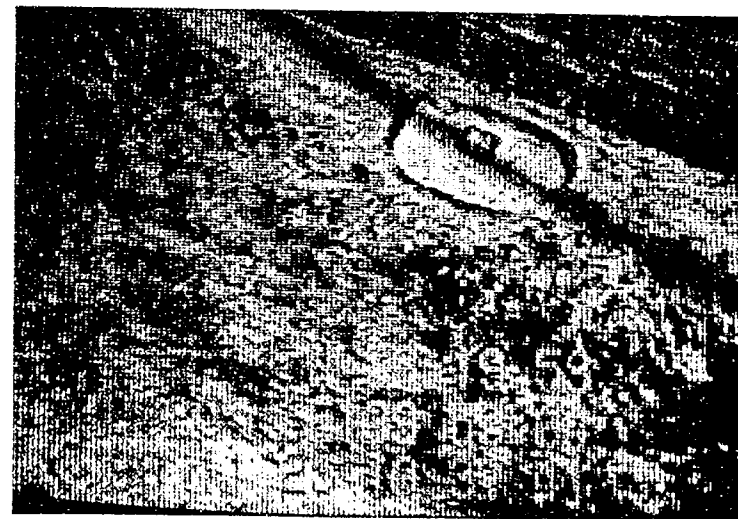
写真-4.9 噴 砂

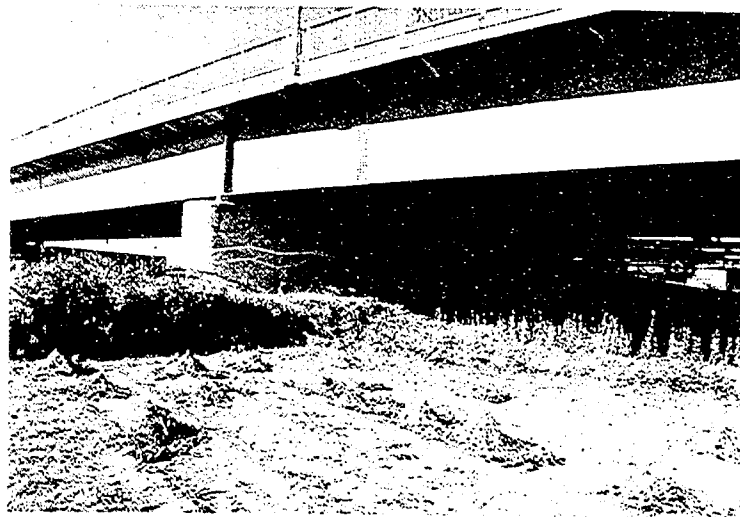
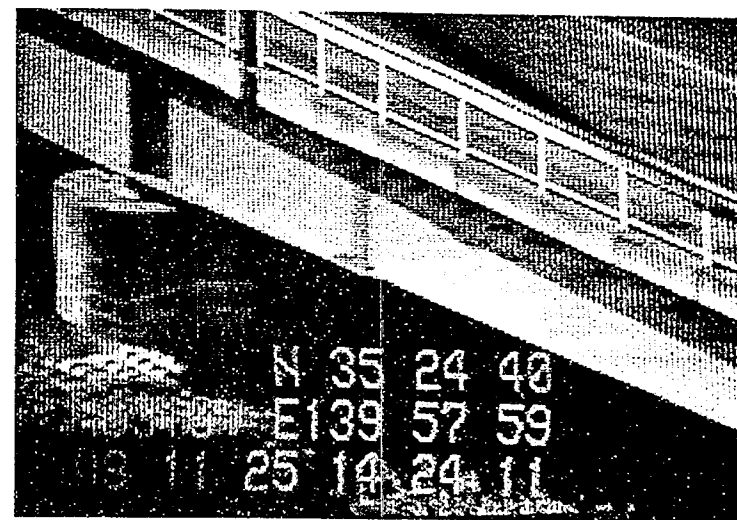
写真-4.10 橋脚のクラック

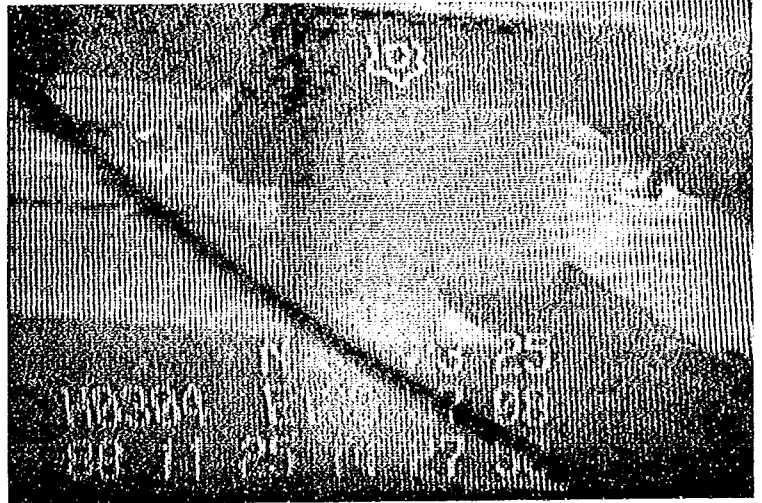
写真－4.11 橋脚のクラック，主桁の座屈

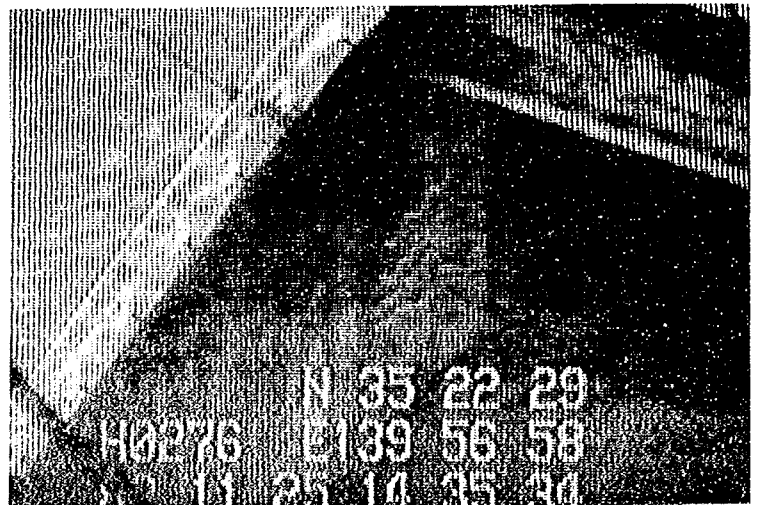
写真－4.12 橋台のクラック

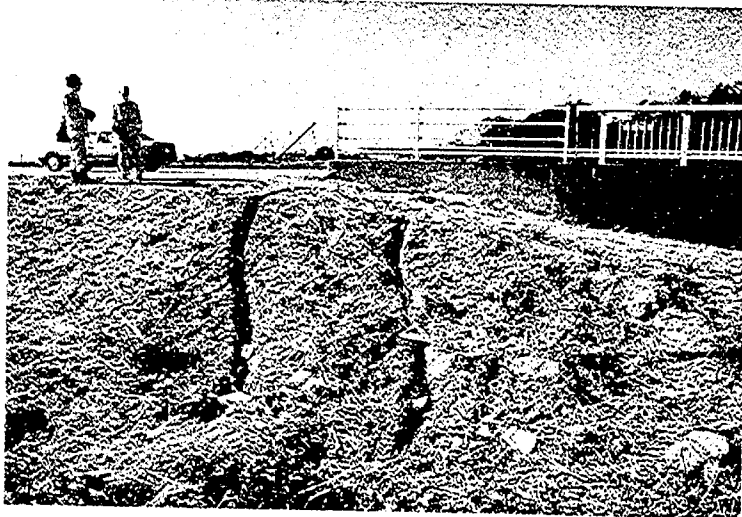
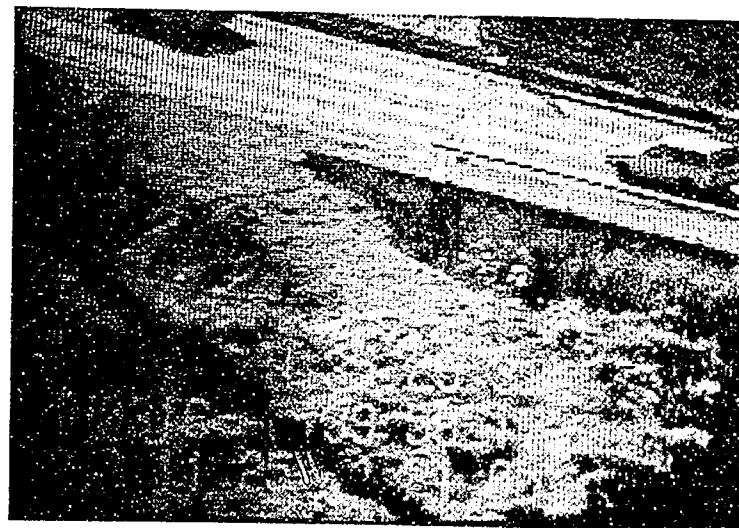
写真－ 4.13 取付盛土のクラック

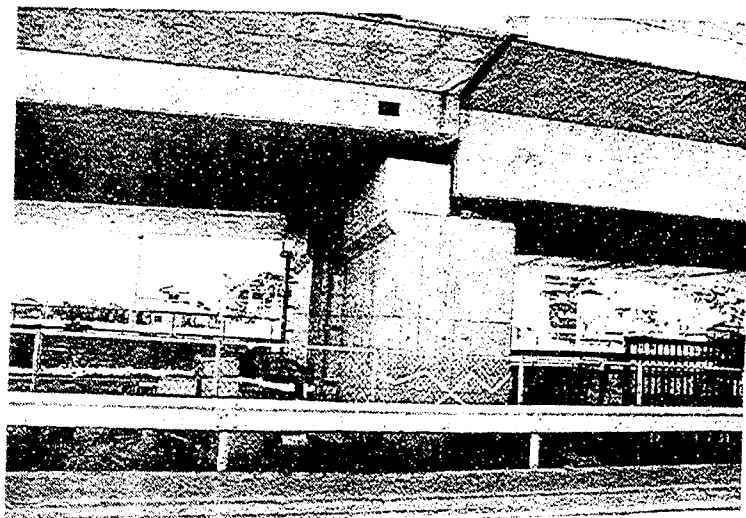
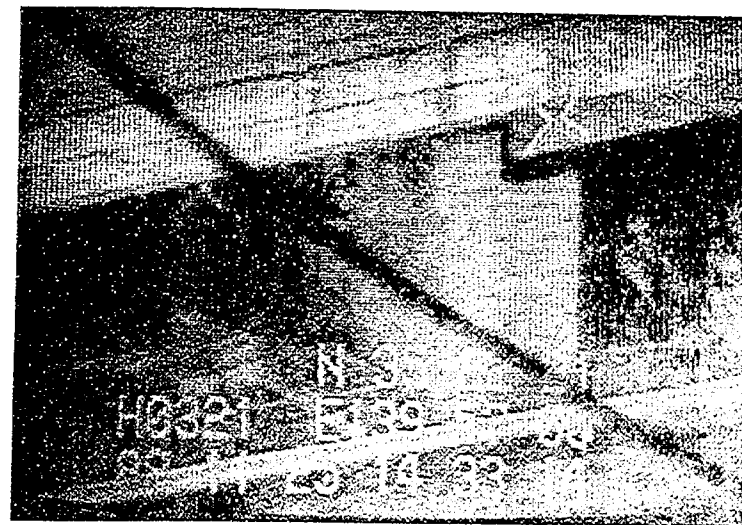
写真－ 4.14 橋脚・主桁のクラック
