プレキャストアーチカルバートの限界状態の 評価に関する共同研究報告書

-2ヒンジ式及び3ヒンジ式プレキャストアーチカルバートの正負交番載荷実験-

平成29年3月

国立研究開発法人土木研究所構造物メンテナンス研究センター
モジュラーチ工法協会
日本テクスパン協会

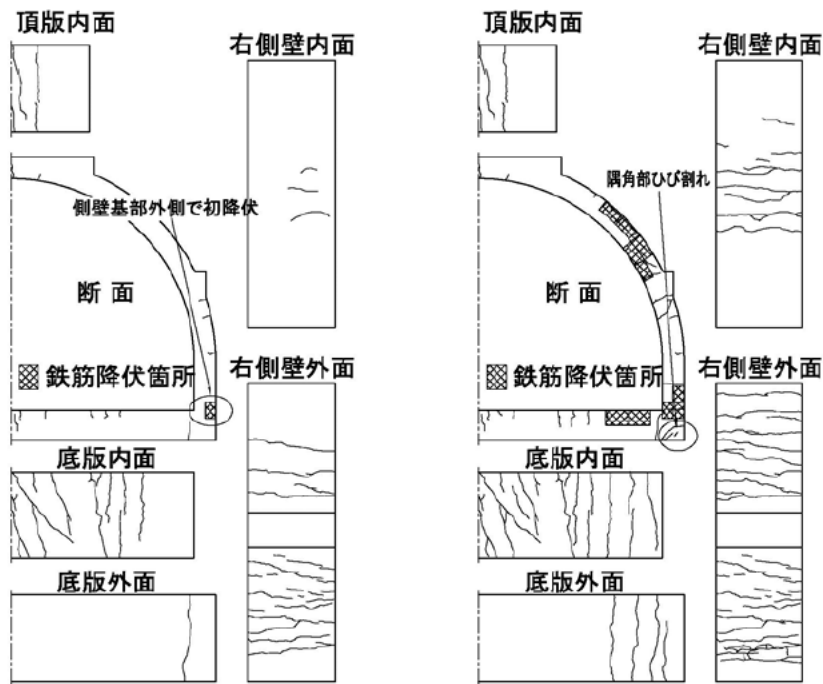
図-3.1.2 (a) に示すように、層間変形角 0.32%の荷重時において、左側壁基部の外面側主鉄筋が降伏した。その後、図-3.1.2 (b) に示すように、層間変形角 1.4%の荷重で隅角部へ斜めひび割れが発生し、最大荷重 290.5kN を示した。荷重ピーク後、荷重値は徐々に低下しながら、層間変形角 1.7%の荷重で側壁基部外面側のコンクリートが剥落し始め、図-3.1.2 (c) に示すように層間変形角 1.9%においてアーチ肩部内面側のコンクリートが剥落した。最終的には層間変形角が 2.8%に達した後、図-3.1.2 (d) に示すようにアーチ肩部での曲げせん断破壊が発生し終局に至った。曲げせん断破壊位置がジャッキ荷重位置に近いことから、ジャッキによる集中荷重の影響が大きいものと考えられる。

(a) 層間変形角 0.32%
(初降伏時)

(b) 層間変形角 1.4%
(最大荷重時)

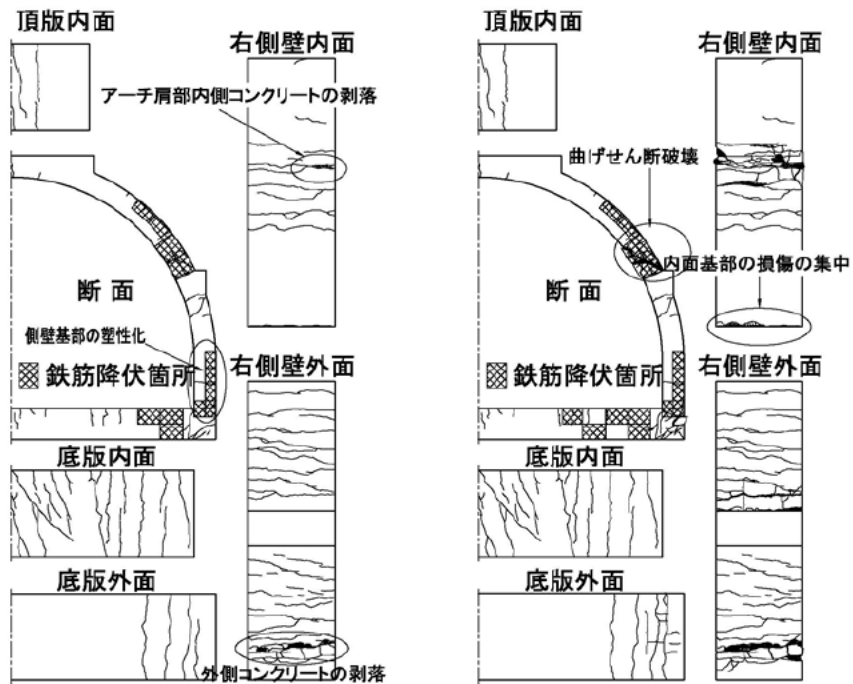
主鉄筋に降伏が生じた側壁基部に注目すると、図-3.1.2 (c) に示すように外側は広い範囲に分散して損傷および鉄筋が降伏に至っているのに対し、内側では図-3.1.2 (c) に示すように、鉄筋の降伏が付根に集中しており、ひび割れは上部へ広がらず付根に集中する様子が見られた。これは、隅角部での損傷が進んだことにより内側主鉄筋の定着が劣化したために鉄筋の抜け出しが生じ、ひび割れが分散しなかったことが原因と考えられる。

(c) 層間変形角 1.9%
(アーチ内面剥落時)

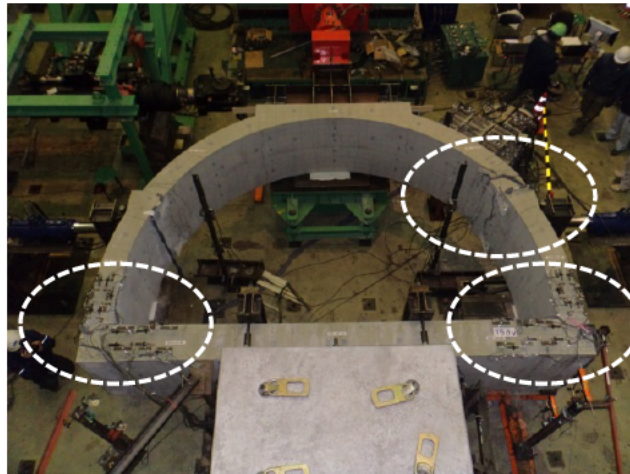
写真-3.1.1 载荷終了後の状況（ジャッキ荷重は除荷した状態）
 アーチ右肩部に曲げせん断破壊が発生，隅角部の損傷が目立つ

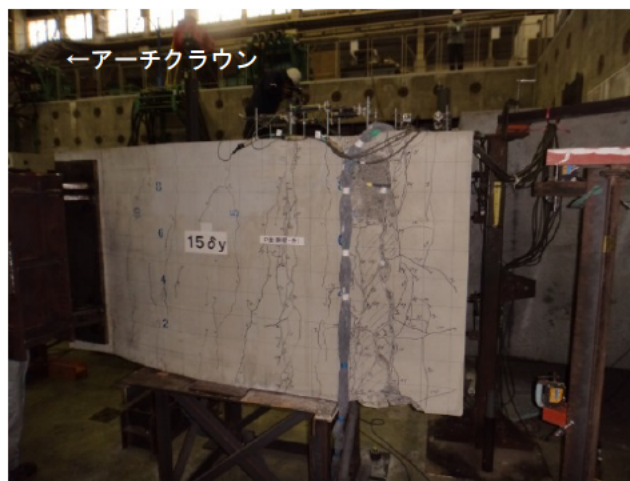
写真-3.1.9 側壁外側写真（写真-3.1.8 とは逆側）
同様にひび割れの分散，側壁基部のかぶりコンクリート剥落が確認された

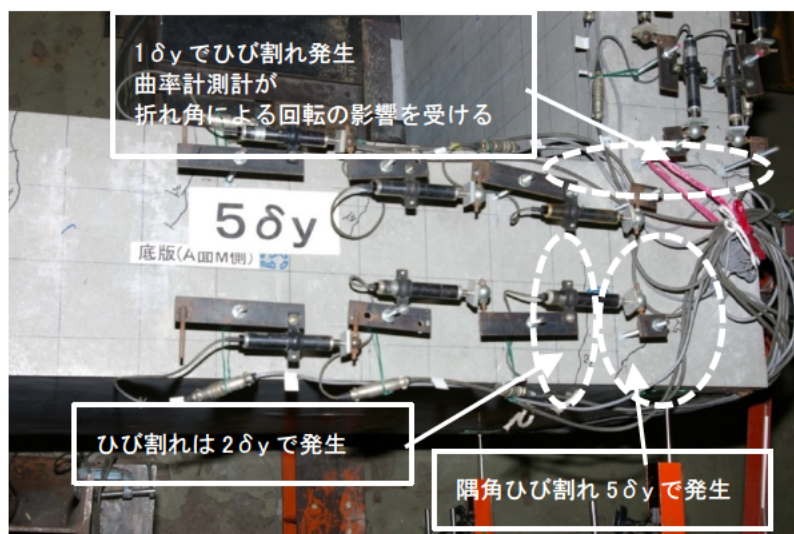
計測の際、写真-3.1.11 に示すように、曲率計測区間にひび割れが生じたため、計測されたデータはひび割れによって発生した部材の折れ角などを含めた計測値である。したがって、ここで曲率と称するデータは、あくまで参考データである。

写真-3.1.11 曲率計測範囲内に発生したひび割れ

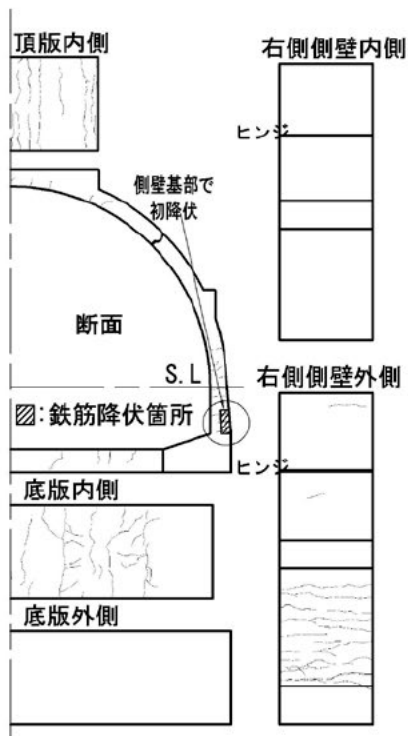
図-3.2.2 (a) に示すように、層間変形角 1.3%で左右側壁基部の外側側鉄筋が降伏した。その後、層間変形角 2.2%において最大荷重である正側載荷 $P=165.7\text{kN}$ に達し、その際、図-3.2.2 (b) に示すように、内側側鉄筋が降伏し、隅角部へ斜め方向のクラックの発生が生じた。最大荷重以降は最大の約 95%以内の荷重が層間変形角 4.4%まで保たれた。層間変形角 3%で隅角部に斜め方向ひび割れが目立ち始め、正負とも層間変形角が約 4.4%を過ぎたあたりから、荷重が低下し終局に至った。荷重低下が起こり始めた時点での損傷状態を図-3.2.2 (c) に示す。側壁付け根の外側のかぶりコンクリートの剥落はこの時点から確認され始めた。

(a) 層間変形角 1.3%
(初降伏時)

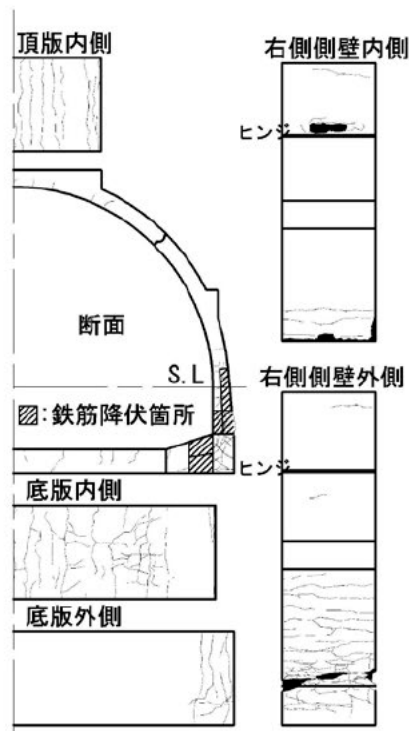
終局状態における供試体を図-3.2.2 (d) に示す。終局状態では側壁付け根から隅角部にかけて、場所打ちアーチと同様に大きなひび割れやかぶりコンクリートの剥落などが見られた。一方で、2 ヒンジアーチは肩部にヒンジがあることから、場所打ちアーチの様なアーチ肩部への曲げせん断破壊は生じなかった。このことから、終局時に荷重低下を引き起こした主要因は、隅角部でのひび割れや剥落などの損傷であると考えられる。隅角部は力の流れが複雑になり適切に応力状態を評価することが難しい。そのため、設計において隅角部は一般部に対して耐荷力を十分に高めた上で剛域と扱うことが一般的である。本実験の供試体の構造では隅角部の損傷が進展したが、隅角部に斜めひび割れが生じたのは評価の目安とした層間変形角 2%以降の 2.2%時であり、耐震性能は確保されているものと考えられる。しかし、終局状態に至る過程では、隅角部の損傷の影響が見られたため、実構造物においては隅角部が高い耐力を有するよう、考慮する必要があると考えられる。

(d) 層間変形角 6.0%
(載荷終了時)

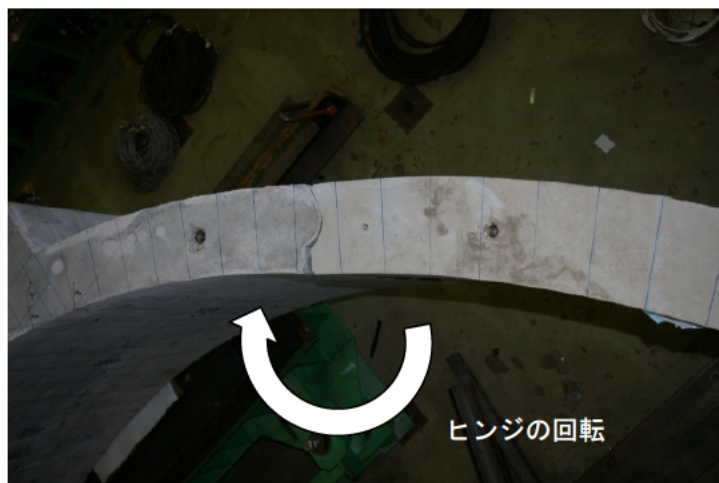
写真-3.2.9 終局後のヒンジ回転状況 (外側へ回転)

図-3.2.9 に水平荷重とヒンジの回転角との関係を示す。ヒンジの挙動は回転角を計測する変位計が途中でストローク不足を起こしたため、層間変形角 3.8%までの計測であるが、ヒンジは荷重に従った安定した回転挙動を示した。終局時においても写真-3.2.6、写真-3.2.7 に示すような、ヒンジの閉合による接触のために生じたコンクリートの部分的な剥落が見られたが、頂部崩落につながるようなヒンジの破壊や脱落などの現象は見られなかった。

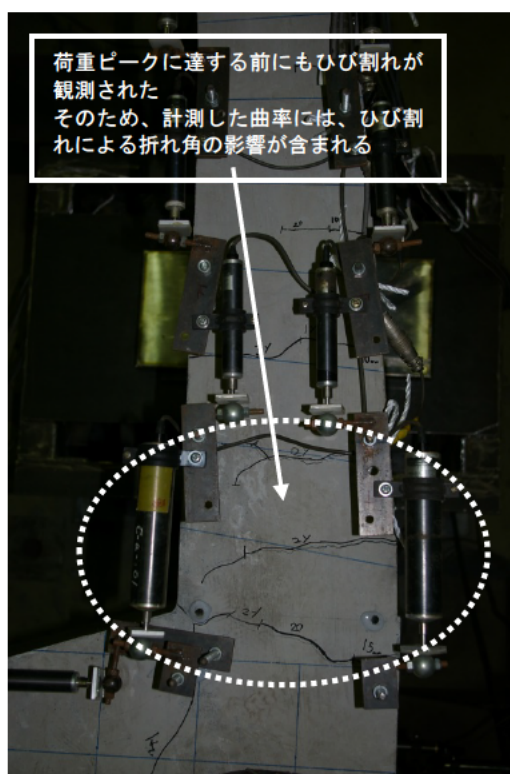
曲率は「3.1.4 曲率の計測」に記載した場所打ちアーチと同様な手法により算出する。計測の際、写真-3.2.15に示すように、曲率計測区間にひび割れが生じたため、計測されたデータはひび割れによって発生した部材の折れ角などを含めた計測値である。したがって、ここで曲率と称するデータは、あくまで参考データである。

写真-3.2.15 側壁基部の曲率計測範囲内に発生したひび割れ

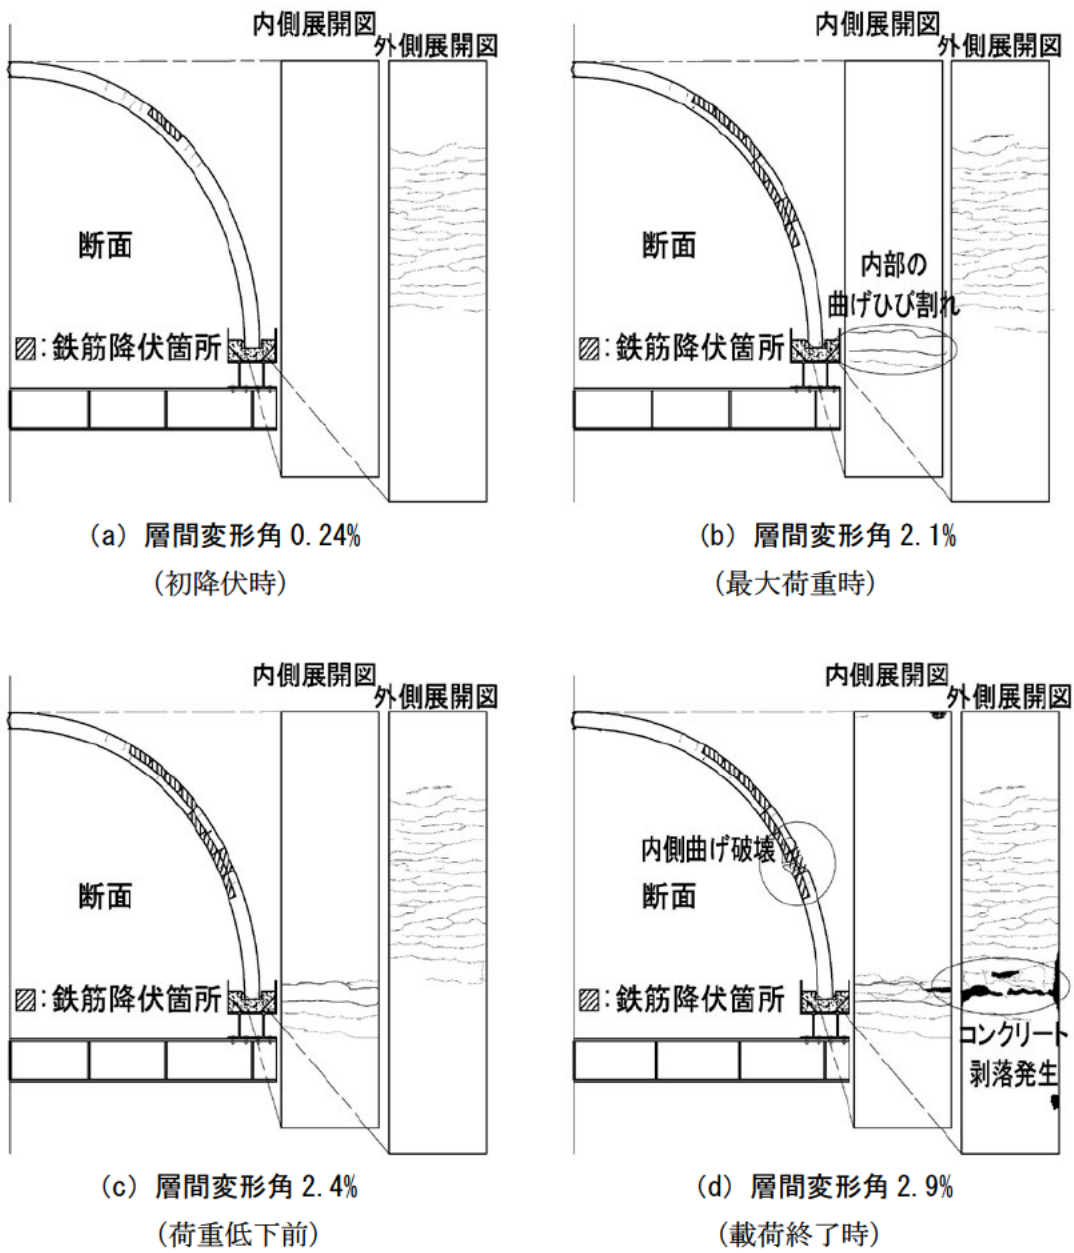
図-3.3.2 ひび割れ損傷図

損傷過程は、まず基準変位に至る前の初期荷重および予備載荷によって、アーチ部材の外側面に多数の曲げひび割れが分散して発生した。これは事前解析より決定した初期荷重によって図-2.3.2 (c) のモーメント図に示すような大きな曲げがアーチ外側へ発生したことが原因である。次に図-3.3.2 (a) に示すように層間変形角 0.24%でアーチ部材外側の鉄筋が降伏した後、荷重が徐々に増加するとともに、アーチ部材の内側面に曲げひび割れが発生した。図-3.3.20 (b) の層間変形角 2.1%において最大荷重 99.9kN に達した後、図-3.3.2 (c) の層間変形角 2.4%において、アーチ部材の載荷点位置の曲げ損傷により急激に荷重が低下し、層間変形角 2.9%で終局を迎え載荷を終了した。終局時の損傷状況を図-3.3.2 (d) に示す。終局状態は左右のアーチ部材の載荷位置が塑性ヒンジ化しており、載荷前に比べ大きく変形をしている。載荷位置の内側には曲げによる損傷が発生していた。クラウン部のヒンジと脚部のヒンジについては、アーチ部材の曲げ損傷により供試体が終局状態に至るまで、ヒンジが外れるような脆性的な破壊は生じることはなくヒンジ機能は保持されていた。ただし、基礎コンクリートにはせん断力によるひび割れが発生していた。この箇所にはじめにひび割れが確認されたのは層間変形角 1.3%の時であった。今回の実験で用いた供試体は、基礎部を含めて、実構造物を再現したものであり、実際の構造物にも同様な損傷が発生する可能性がある。そのため荷重条件や構造条件によっては、基礎コンクリートにせん断破壊が発生し、アーチ部材の脚部の支持機能が失われることも考えられる。

また、載荷装置が集中荷重のため、設計断面力を実験供試体には完全に再現できず、載荷初期にアーチ外側に鉄筋降伏が発生したが、その後の終局状態はアーチスパン中央付近の内側での曲げ圧縮破壊にて至ったことから、アーチ外側の損傷が終局の要因となる可能性は小さいと考える。

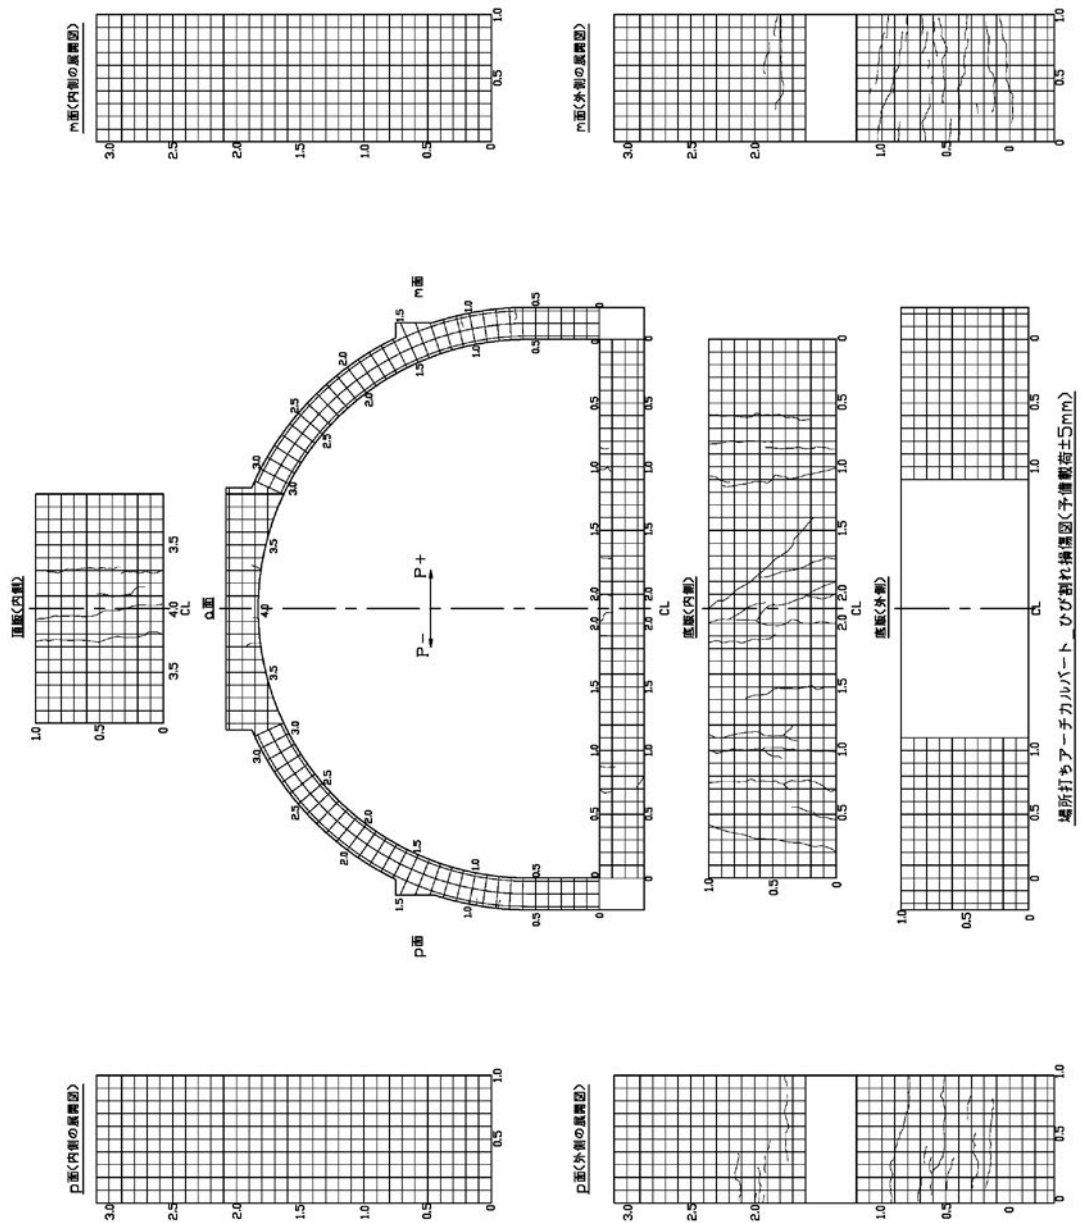
付属 図-1.2 場所打ちアーチ損傷図（予備載荷±5mm）

<p>p 面側の底版上面から頂版へ2000mm 上方付近で、p 面上面から下面へ約 700mm のひび割れが発生した。</p> <ul style="list-style-type: none"> ・ m 面（側壁・外） … <p>底版上面から頂版側へ 200mm 上方付近で、 m 面の上面から下面へ約 200mm のひび割れに進展した。</p>
<p>予備載荷⑤ ±5mm</p>	<ul style="list-style-type: none"> ・ 底版（p 側・内） … <p>p 面側から m 面側へ 300mm 付近で、底版下面から上面へひび割れが横断した。</p> <p>p 面側から m 面側へ 1000mm 付近で、底版上面から 300mm 下方付近へ斜めにひび割れが発生した。</p> <ul style="list-style-type: none"> ・ p 面（側壁・外） … <p>p 面側の底版上面と p 面の接合付近に、p 面の上面より 350mm 下方から 450mm 下方にかけてひび割れが発生した。</p> <ul style="list-style-type: none"> ・ p 面（アーチ部・外） … <p>p 面側の底版上面から頂版側へ 1950mm 上方付近で、 m 面の下面より約 300mm ひび割れが下方へ発生した。</p> <p>p 面側の底版上面から頂版側へ 2100mm 上方付近で、 m 面の下面より約 400mm ひび割れが下方へ発生した。</p> <ul style="list-style-type: none"> ・ m 面（アーチ部・外） … <p>m 面側の底版上面から頂版側へ 1800mm 上方付近で、 m 面の上面より 350mm 下方から 550mm 下方にかけてひび割れが進展した。</p> <p>m 面側の底版上面から頂版側へ 1800mm 上方付近で、 m 面の下面より 300mm 下方から下面にかけてひび割れが進展した。</p> <ul style="list-style-type: none"> ・ m 面（側壁・外） … <p>底版上面から頂版側へ 250mm 上方付近で、 m 面の上面より 300mm 下方から 400mm 下方にかけてひび割れが進展した。</p> <p>底版上面から頂版側へ 700mm 上方付近で、 m 面の上面より 300mm 下方から 400mm 下方にかけてひび割れが斜めに進展した。</p>

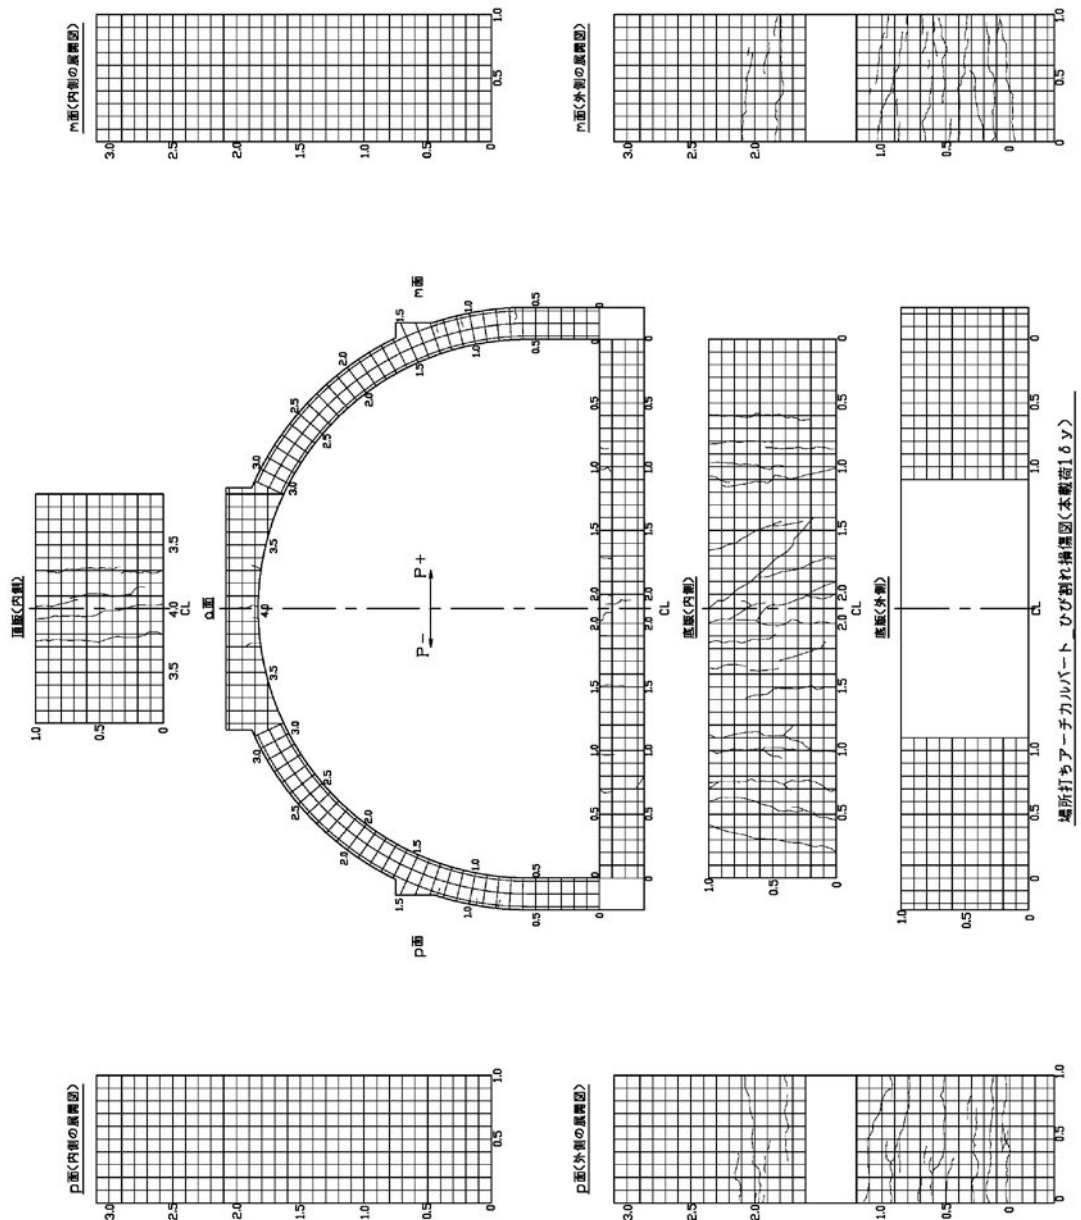
付属 図-1.3 場所打ちアーチ損傷図 (1δy)

加振機 入力変位	損 傷 状 況
$\pm 6\text{mm}$ ($1 \delta y$)	<ul style="list-style-type: none"> ・底版 (a 面・中央) p 面の内側から m 面の内側へ 1500mm 付近で、底版の上面から下面へ約 200mm のひび割れが発生した。 ・底版 (b 面・中央) 底版 b 面の中付近で、底版の上面から約 350mm のひび割れが斜めに発生した。 ・b 面 (側壁・p 側) p 面側の底版上面から頂版へ 50mm 上方付近で、p 面の外側から内側へかけて約 200mm のひび割れが発生した。 ・b 面 (アーチ部・p 側) p 面側の底版上面から頂版へ 1050mm 上方付近で、p 面の外側から内側へかけて約 100mm のひび割れが発生した。 ・b 面 (側壁・m 側) m 面側の底版上面と m 面の接合付近に、m 面の外側から内側へかけてひび割れが横断した。 m 面側の底版上面から頂版へ 50mm 上方付近で、m 面の外側から内側へかけて約 200mm のひび割れが発生した。

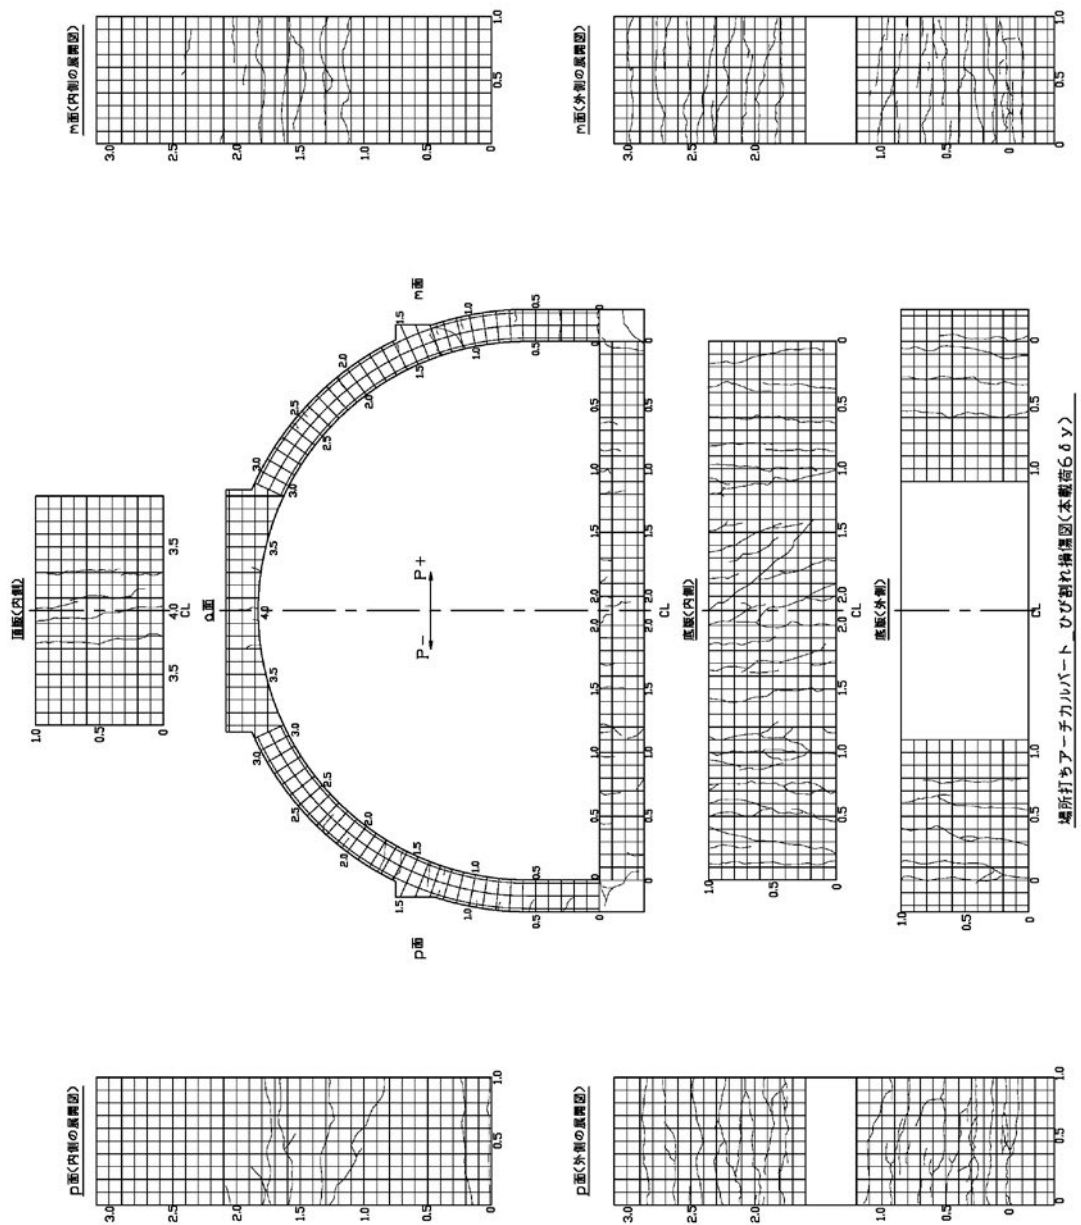
付属 図-1.8 場所打ちアーチ損傷図 ($6\delta y$)

加振機 入力変位	損 傷 状 況
$\pm 36\text{mm}$ ($6\delta y$)	<ul style="list-style-type: none"> ・ a 面 (側壁・m 側) … <p>m 面と底版の隅角部付近において、底版上面から m 面の内側より p 面の内側へ 50mm 付近の下面にかけてひび割れが斜めに発生した。</p> <ul style="list-style-type: none"> ・ p 面 (側壁・内) … <p>p 面側の底版上面から頂版側へ 1700mm 付近で、ひび割れが横断した。</p> <ul style="list-style-type: none"> ・ m 面 (側壁・内) … <p>m 面側の底版上面から頂版側へ 1500mm に発生したひび割れのひび割れ幅が 0.45mm から 0.75mm となった。</p> <ul style="list-style-type: none"> ・ m 面 (側壁・外) … <p>底版上面と m 面の接合付近のひび割れ幅が約 1.2mm から約 2.0mm に広がった。 底版上面と m 面の接合付近で、下面より 150mm 上方付近のコンクリート表面が剥落した。</p> <ul style="list-style-type: none"> ・ 底版 (b 面 m 側) … <p>b 面と m 面の隅角部において、m 面の外側から内側に斜めに発生したひび割れの中央付近のコンクリート表面が剥落した。</p>

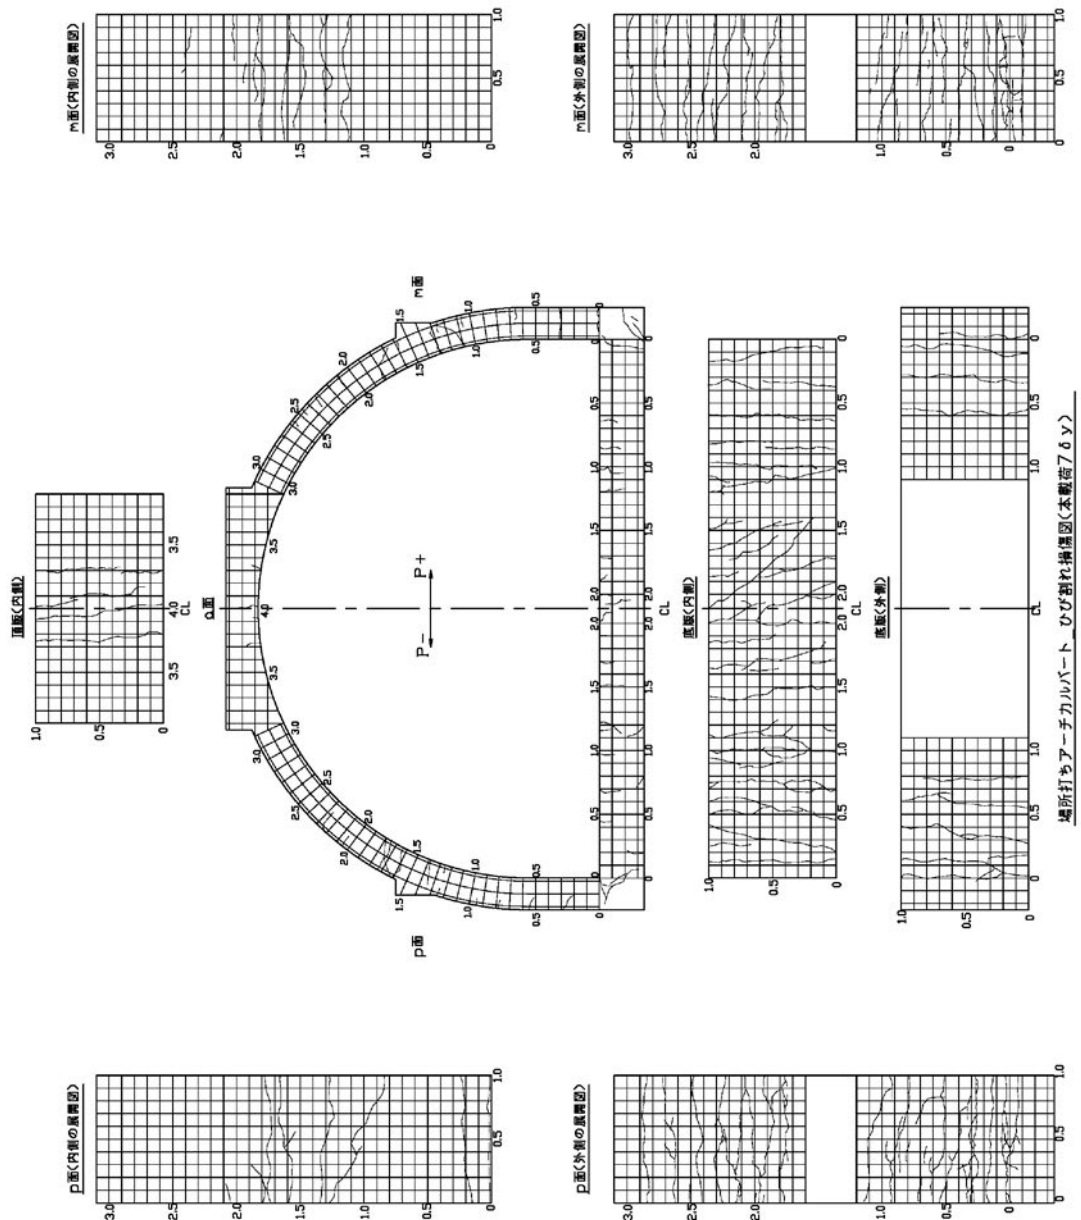
付属 図-1.9 場所打ちアーチ損傷図 ($7\delta y$)

加振機 入力変位	損 傷 状 況
$\pm 42\text{mm}$ ($7\delta y$)	<ul style="list-style-type: none"> ・ p 面（側壁・内）… p 面側の底版上面から頂版側へ 1650mm 付近で、下面より 350mm 上方付近に発生したひび割れのひび割れ幅が約 0.55mm となった. ・ m 面（側壁・内）… m 面側の底版上面から頂版側へ 1650mm 付近に発生したひび割れのひび割れ幅が約 1.0mm となった. m 面側の底版上面から頂版側へ 1800mm 付近で、下面より 250mm から 550mm 上方にかけてひび割れが発生した. ・ m 面（側壁・外）… 底版上面と m 面の接合付近のひび割れ幅が約 2.0mm から約 5.0mm に広がった. 底版上面と m 面の接合付近において、剥落したコンクリート表面範囲が広がった. 底版上面と m 面の接合付近で、上面より 200mm 上方付近から 450mm 上方付近にかけてコンクリート表面が剥落した.

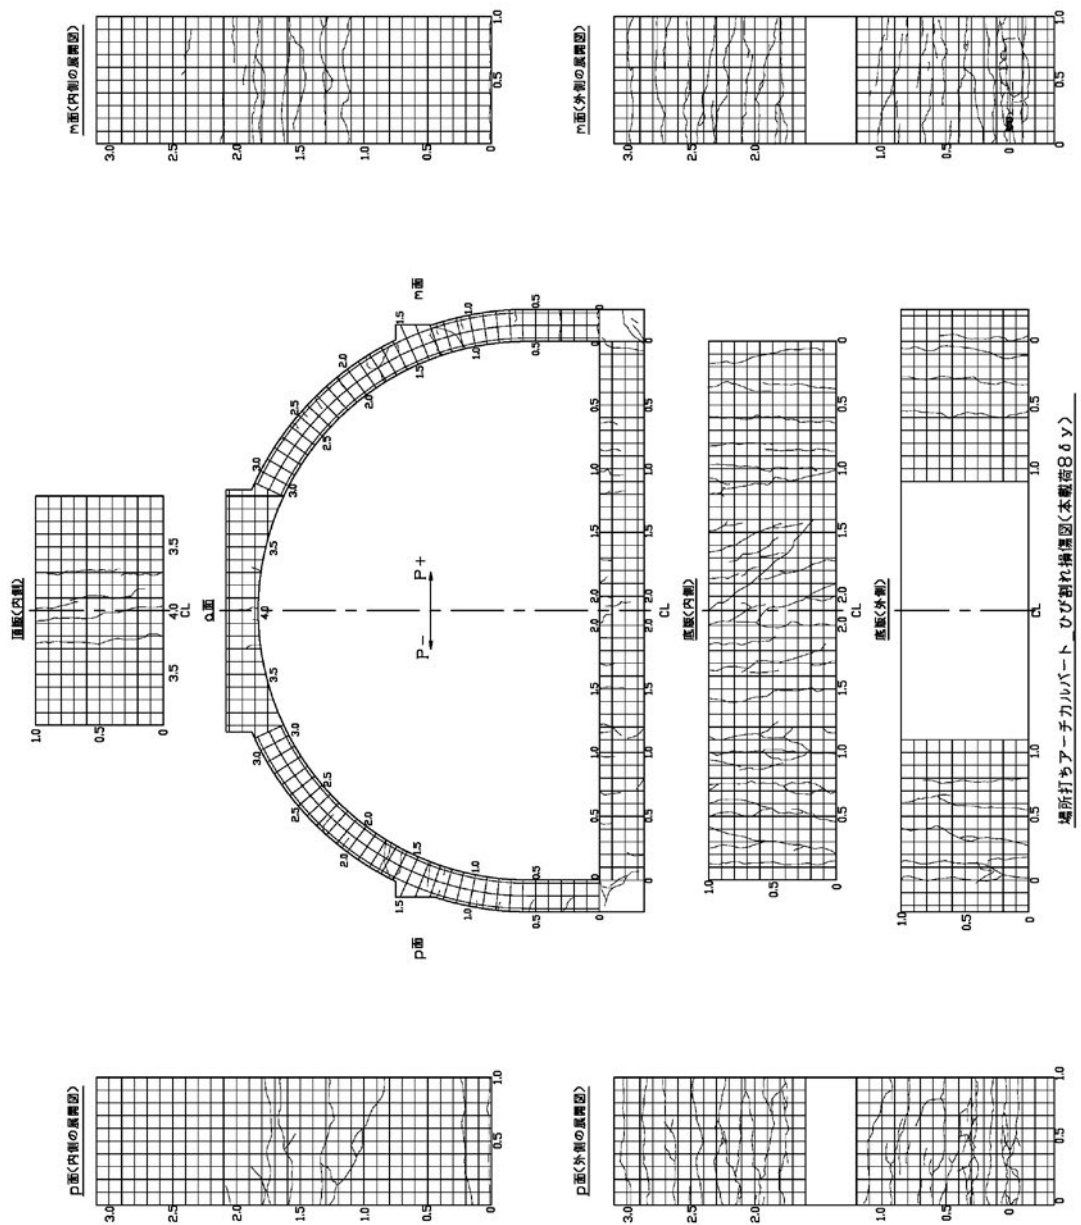
付属 図-1.10 場所打ちアーチ損傷図 ($8\delta y$)

加振機 入力変位	損 傷 状 況
$\pm 48\text{mm}$ ($8\delta y$)	<ul style="list-style-type: none"> ・ p 面（側壁・内）… p 面側の底版上面から頂版側へ 1350mm 付近で、下面より 200mm 上方付近から 450mm 上方付近にかけて、ひび割れが進展した。 ・ m 面（側壁・内）… m 面側の底版上面から頂版側へ 1650mm 付近に発生したひび割れのひび割れ幅が約 1.2mm となった。 ・ p 面（側壁・外）… 底版と p 面の接合付近において、コンクリート表面が剥離した。

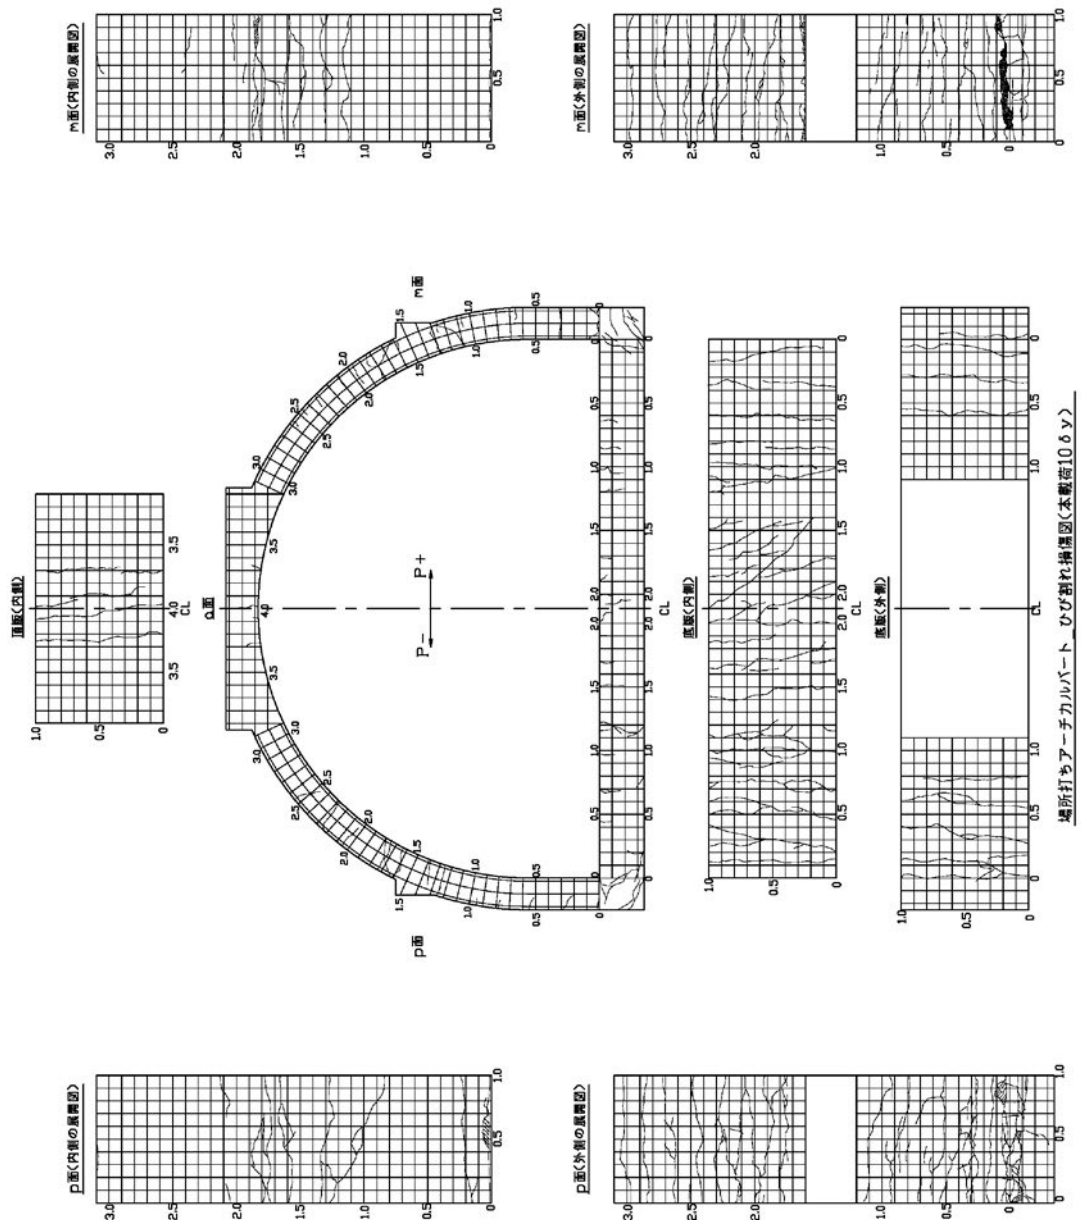
付属 図-1.12 場所打ちアーチ損傷図 (10δy)

加振機 入力変位	損 傷 状 況
±60mm (10 δ y)	<ul style="list-style-type: none"> ・ a 面 (側壁 p 側) … p 面側壁と底版の隅角部において, p 面の外側から底版の外側へひび割れが 3 本程度発生した. ・ a 面 (側壁 m 側) … m 面側壁と底版の隅角部において, m 面の外側から底版の外側へひび割れが 4 本程度発生した. ・ a 面 (アーチ部 m 側) … m 面側の底版上面から頂版側 1600mm 付近で, 外側から 150mm 程度のひび割れが発生した. ・ p 面 (アーチ部・内) … p 面側の底版上面から頂版側へ 1600mm 付近に発生したひび割れのひび割れ幅が約 0.2mm となった. ・ m 面 (アーチ部・内) … m 面側の底版上面から頂版側へ 1600mm 付近に発生したひび割れのひび割れ幅が約 0.8mm となった. ・ 底版(m 面・内) … m 面側壁と底版の接合付近に剥離が発生した. ・ p 面 (側壁・外) … p 面側の底版上面から下面側へ 100mm 付近で, 下面から 100mm 上方付近にかけてコンクリート上面が剥離した. p 面側の底版上面と側壁の接合付近に発生したひび割れのひび割れ幅が約 3.0mm となった. ・ m 面 (アーチ部・外) … m 面側の底版上面から頂版側へ 1600mm 付近 (載荷点付近) の下面から 800mm 上方付近にかけてコンクリート表面が剥落した. ・ m 面 (側壁・外) … m 面側の底版上面と側壁の接合付近の剥落が進んだ. ・ 底版(b 面 m 側) … m 面側壁と底版の隅角部において, m 面の外側から底版の外側へひび割れが 4 本程度発生した. ・ 底版(b 面 p 側) … p 面側壁と底版の隅角部において, p 面の外側から底版の外側へひび割れが 3 本程度発生した.

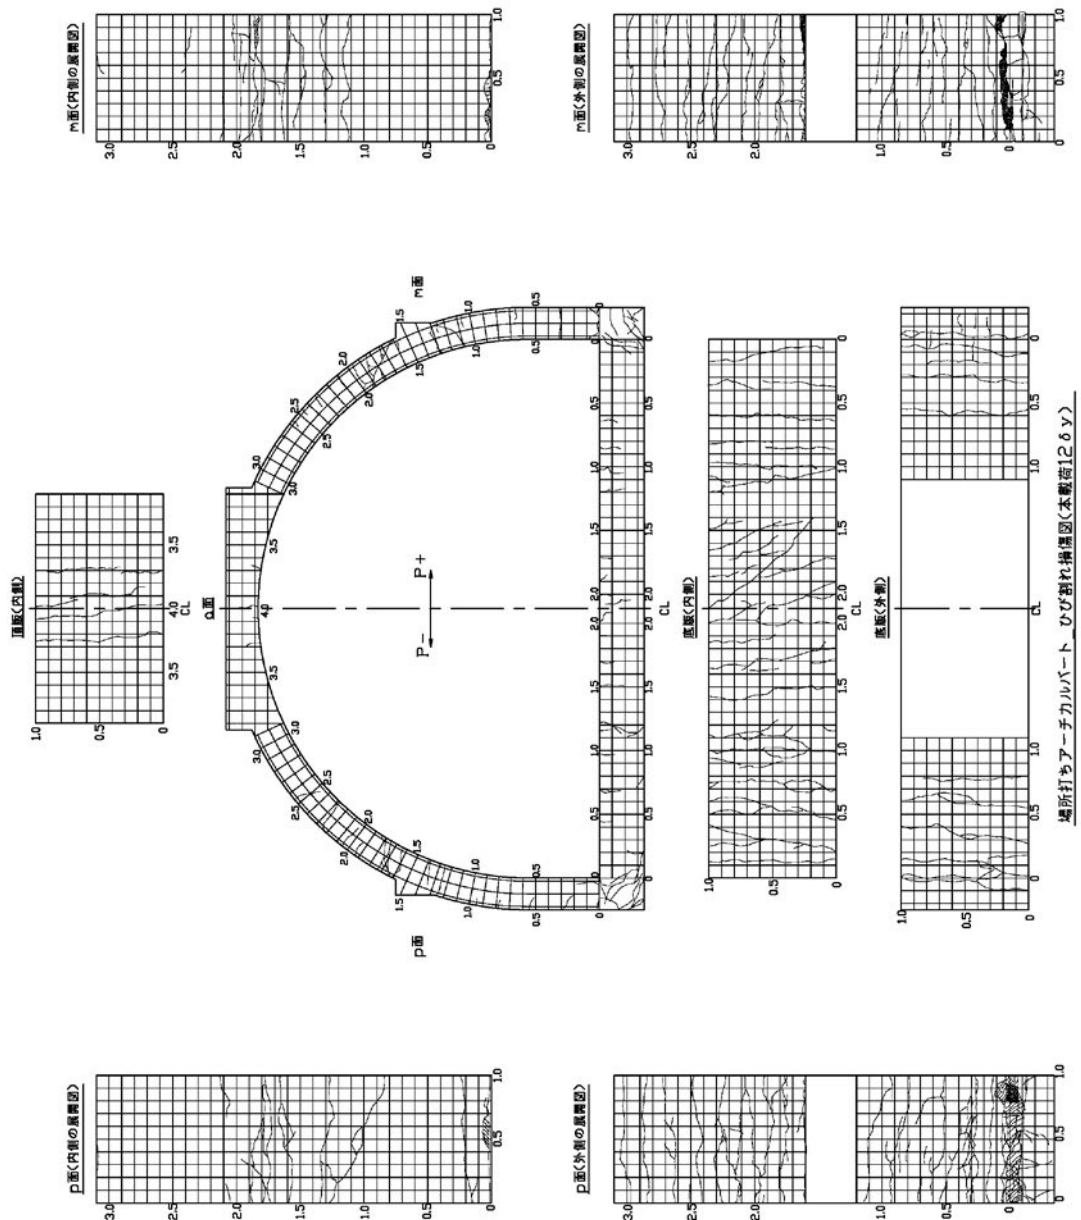
付属 図-1.13 場所打ちアーチ損傷図 (12 δy)

加振機 入力変位	損 傷 状 況
±72mm (12 δ y)	<ul style="list-style-type: none"> ・ a 面 (側壁 p 側) … p 面側壁と底版の隅角部において, p 面の外側から底版の外側へひび割れが 2 本程度発生した. ・ a 面 (側壁 m 側) … m 面側壁と底版の隅角部において, m 面の外側から底版の外側へひび割れが 2 本程度発生した. ・ p 面 (アーチ部・内) … p 面側の底版から頂版側へ 1600mm 付近で発生したひび割れのひび割れ幅が約 0.80mm となった. ・ m 面 (アーチ部・内) … m 面側の底版から頂版側へ 1800mm 付近で, 上面から 300mm 下方付近にかけて発生したコンクリート表面剥離が進展した. m 面側の底版から頂版側へ 1600mm 付近で発生したひび割れのひび割れ幅が約 0.25mm となった. ・ 底版 (m 面・内) … m 面側壁と底版の接合付近のコンクリート表面の剥離が進展した. ・ m 面 (アーチ部・外) … m 面側の底版から頂版側へ 1600mm 付近で横断したひび割れが上面より 300mm 下方付近で頂版側へ約 200mm 水平に進展した. ・ m 面 (側壁・外) … m 面側の底版と側壁の接合付近のコンクリート表面の剥落が進展した. ・ 底版 (m 面・外) … m 面の内側と底版の接合付近を横断したひび割れが下面より 450mm, 750mm 上方付近で p 面側へ約 100mm 水平に進展した. ・ 底版 (b 面 m 側) … m 面側壁と底版の隅角部において, m 面の外側から底版の外側へひび割れが 2 本程度発生した. ・ 底版 (b 面 p 側) … p 面側壁と底版の隅角部において, p 面の外側から底版の外側へひび割れが 2 本程度発生した.

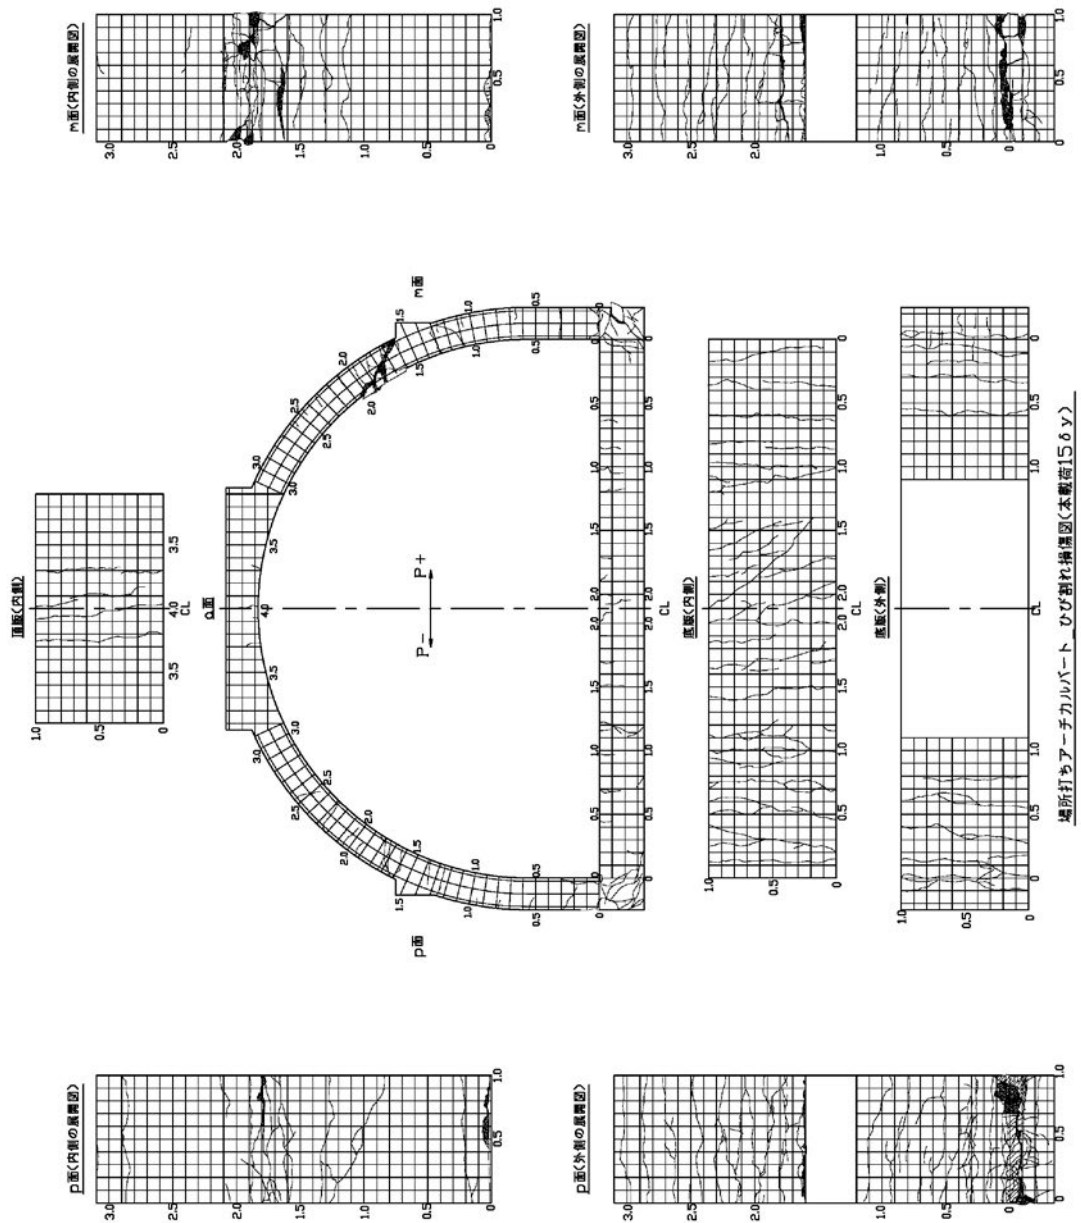
付属 図-1.14 場所打ちアーチ損傷図 (15δy)

加振機 入力変位	損 傷 状 況
±90mm (15 δy) 1 波目	(*) 載荷中, 鉄筋が破断する音が 1 回した.
±90mm (15 δy) 2 波目 除荷の途中	<p>m 面側壁と底版の隅角部において, m 面の内側から底版の外側へせん断破壊した.</p> <p>・b 面 (アーチ部・m 面側)</p> <p>m 面側の底版上面から頂版側へ 2100mm 付近の内側から, 頂版側へ 1600mm 付近の外側へかけて, せん断破壊した. (*) 載荷中, 鉄筋が破断する音が 7 回した.</p>

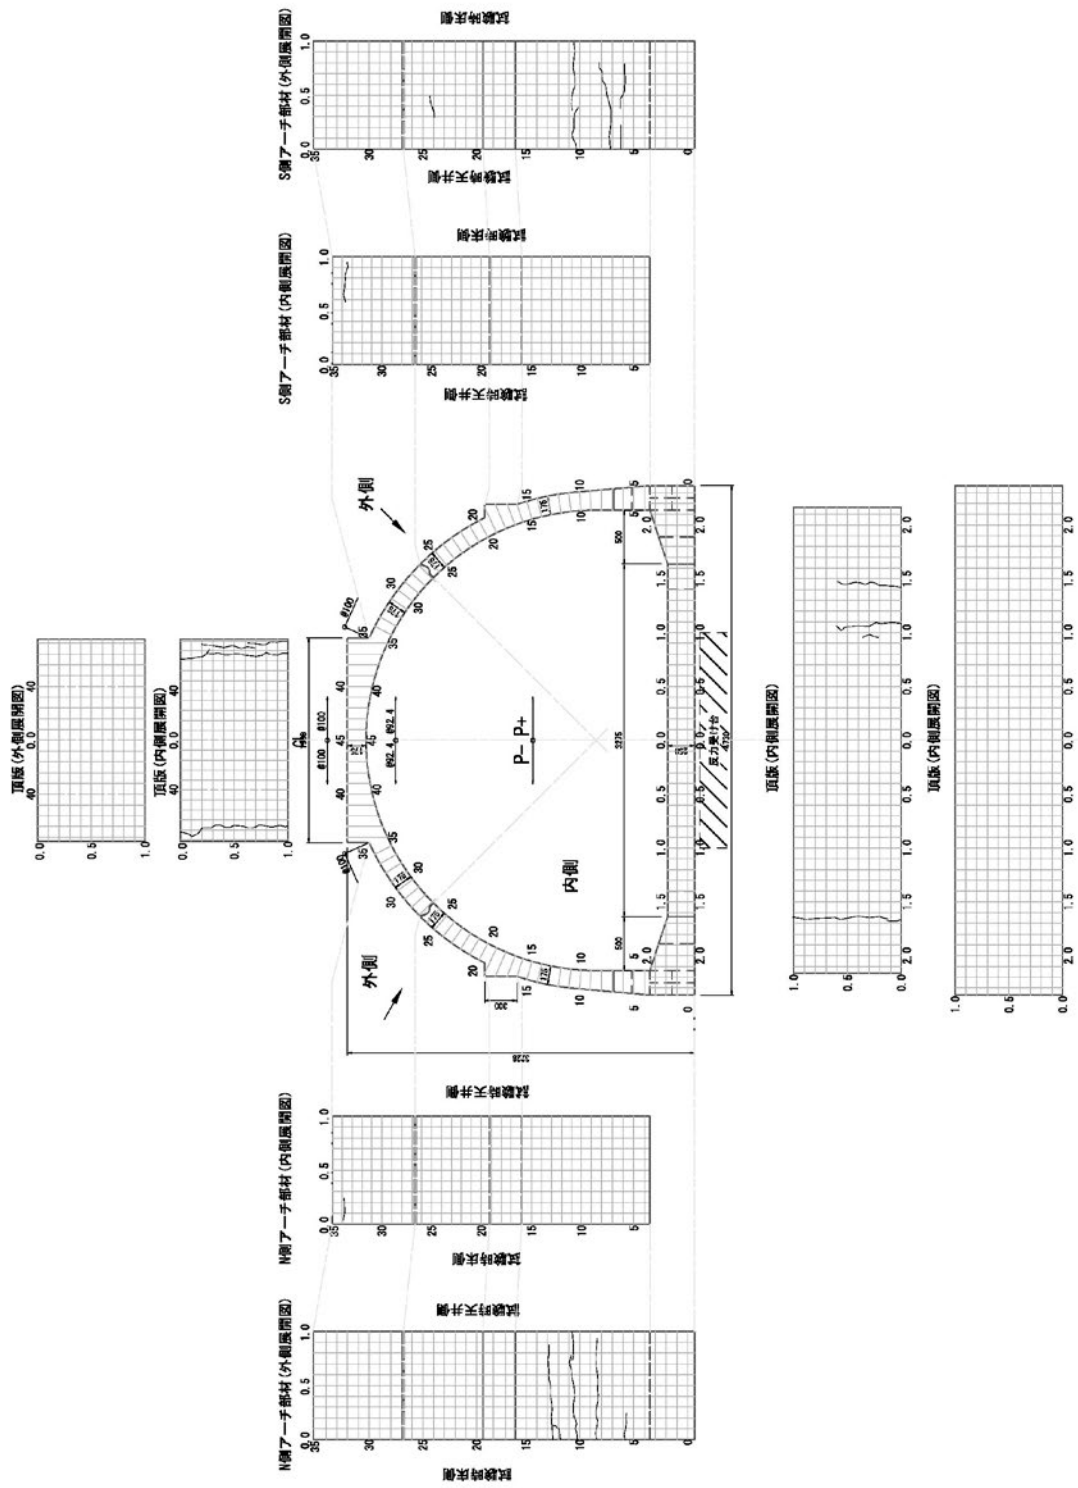
付属 図-2.1 2 ヒンジアーチ損傷図 (予備載荷±5 mm)

加振機 入力変位	損 傷 状 況
±5.0mm 予備载荷①	<p>S側</p> <p>側壁外…5S～11S間にクラックが6本発生し，内2本が横断クラックだった (7S, 10S)</p> <p>側壁内…34S～37S間にクラックが4本発生し，内1本が横断クラックだった (37S)</p> <p>側壁上…頂部(軸力载荷付近)断面変化部にクラックが1本発生した</p> <p>底版 …ハンチ付け根から60cmの間にクラックが4本発生した</p> <p>N側</p> <p>側壁外…5N～13N間にクラックが6本発生し，内2本が横断クラックだった (8N, 11N)他，24N付近にもクラックが1本発生した</p> <p>側壁内…34N付近にクラックが1本発生し，36N付近には横断クラックが発生した</p> <p>側壁上…頂部(軸力载荷付近)断面変化部にクラックが1本発生した</p> <p>底版 …ハンチ付け根に横断クラックが発生した</p>

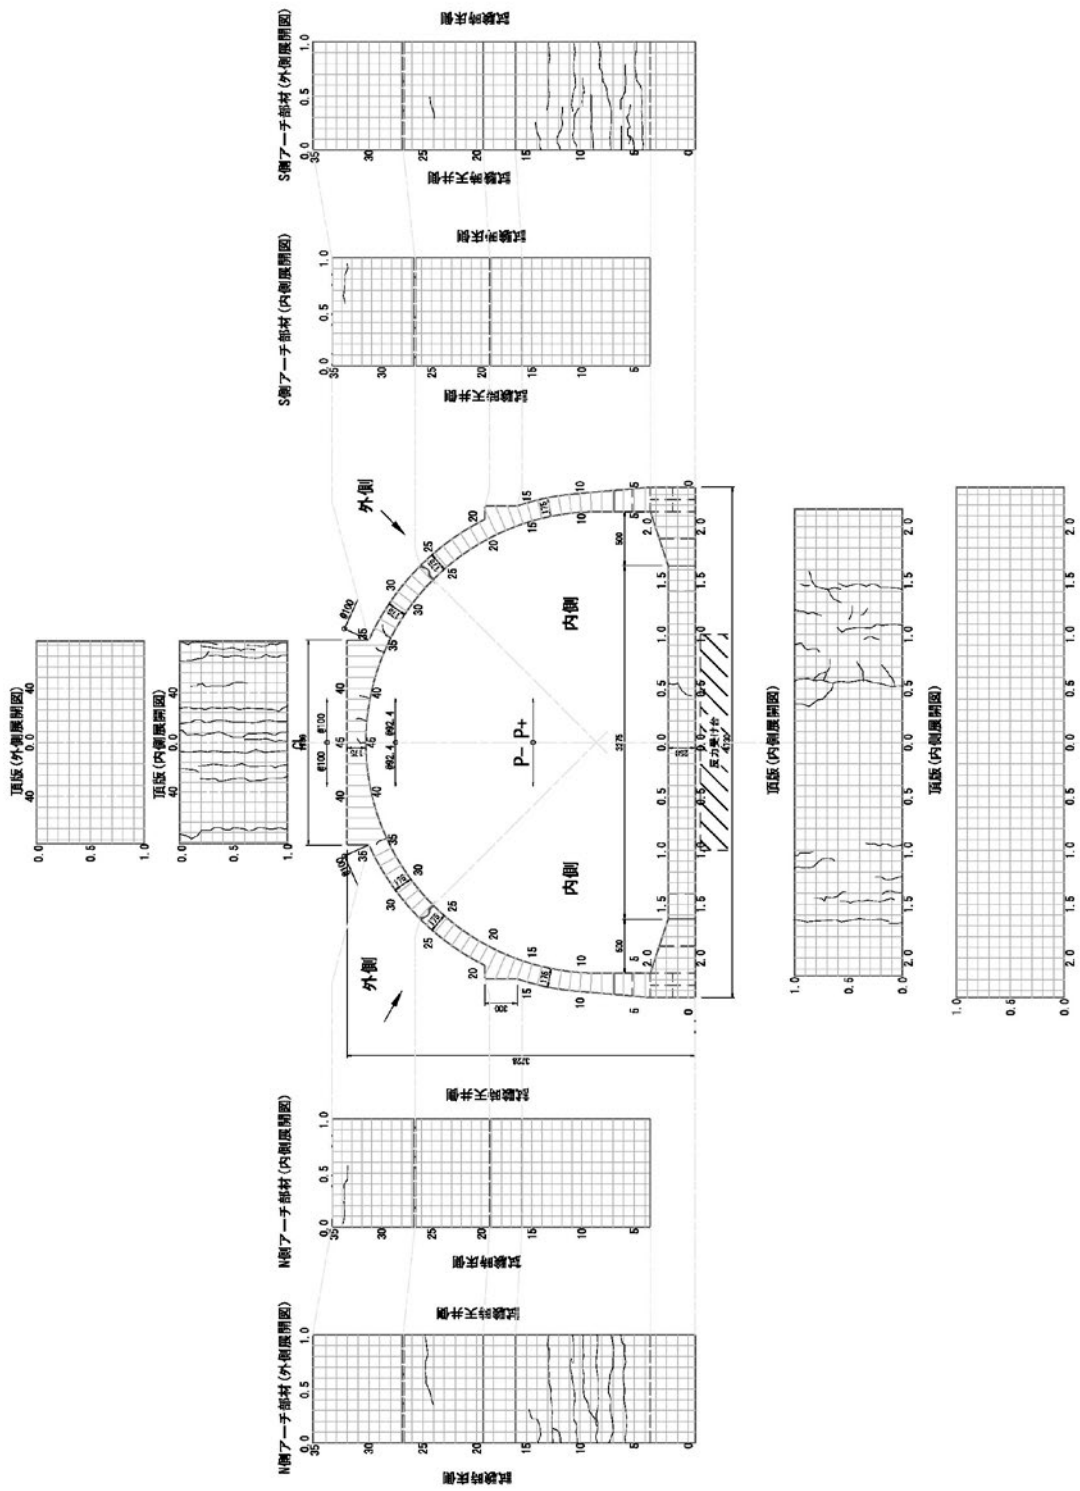
付属 図-2.3 2 ヒンジアーチ損傷図 (予備載荷±15 mm)

加振機 入力変位	損 傷 状 況
±15.0mm 予備載荷③	<p>S 側</p> <p>側壁外…4S 付近のクラックが延進し，横断クラックに進展した他，5S～13S 間に延進，枝分かれするクラックが 5 本程発生した．また，14S に新たなクラックが 2 本発生した</p> <p>側壁内…変化なし</p> <p>側壁上…曲率変位計付近に新たなクラックが 2 本発生した（1 本はハンチ付け根 4S）</p> <p>側壁下…ハンチ付け根付近に新たなクラックが 1 本発生した</p> <p>底版 …ハンチ付け根から中央部にかけて延進，枝分かれするクラックが 6 本程増えた他，上面曲率変位計付近にも新たなクラックが 2 本発生した</p> <p>N 側</p> <p>側壁外…7N 付近に横断クラックが発生し，14N 付近には新たなクラックが発生した他，24N 付近のクラックが延進した</p> <p>側壁内…34N 付近のクラックが延進し，43N 付近には横断クラックが発生した</p> <p>側壁上…変化なし</p> <p>底版 …ハンチ付け根から 20～60cm 間に新たなクラックが 3 本発生した</p>

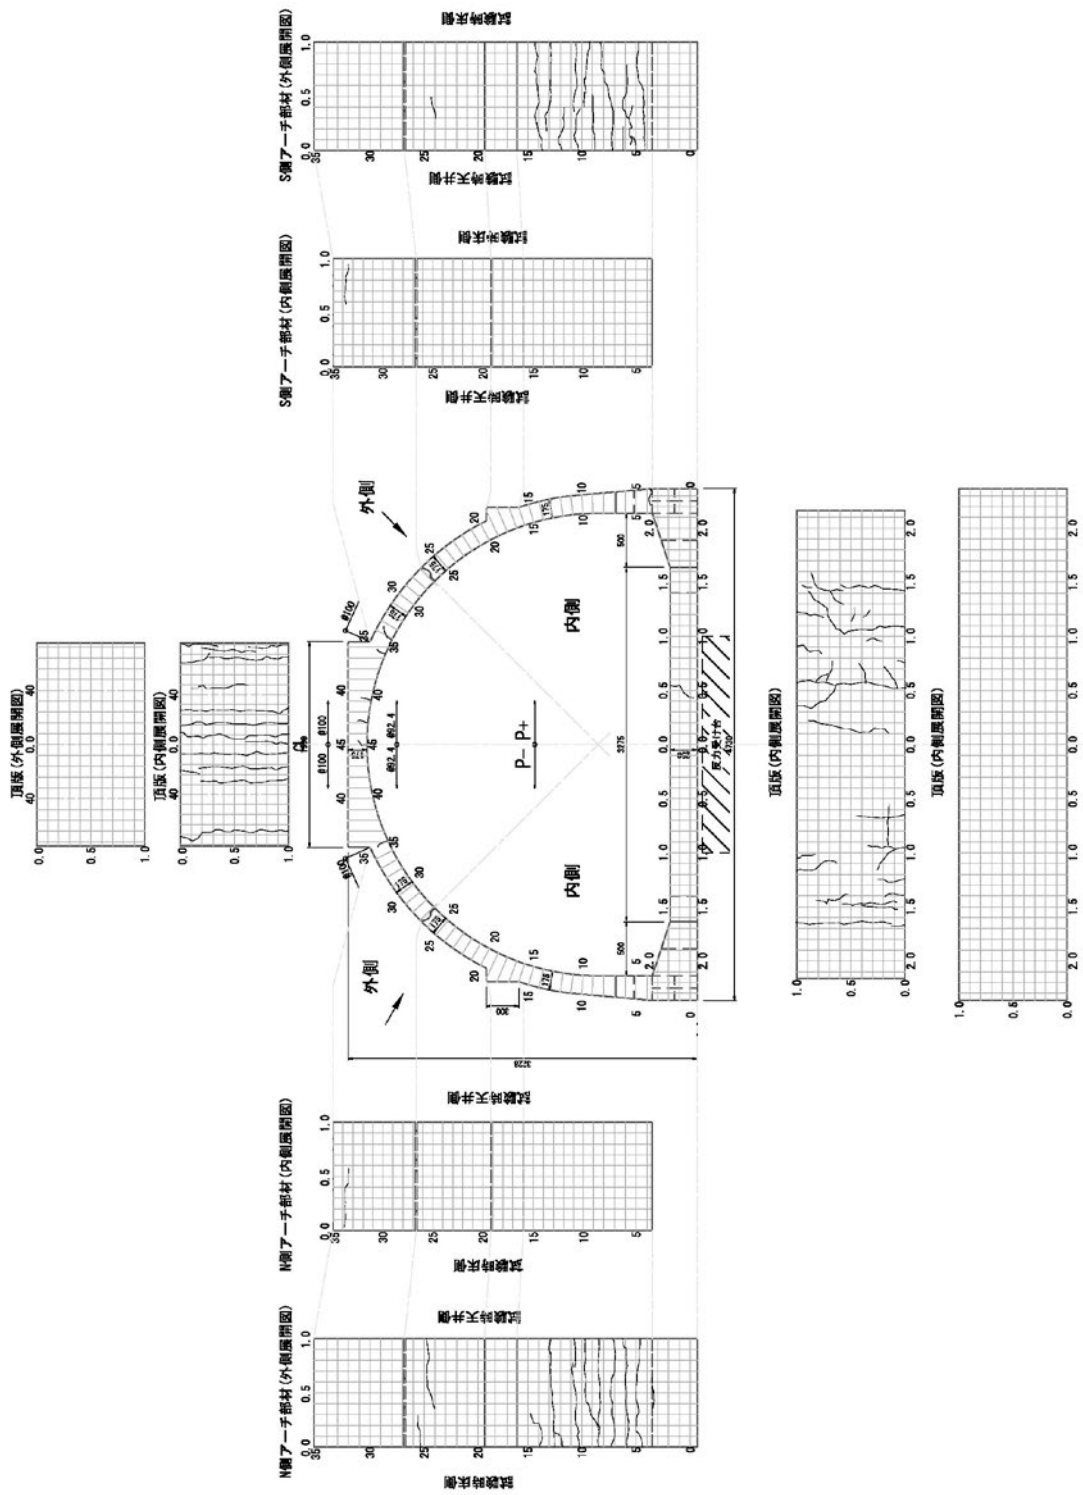
付属 図-2.4 2 ヒンジアーチ損傷図 (予備載荷±20 mm)

加振機 入力変位	損 傷 状 況
±20.0mm 予備載荷④	<p>S側</p> <p>側壁外…12S, 14S 付近のクラックが延進し, 横断クラックに進展した</p> <p>側壁上…ハンチ付け根 4S 付近のクラックが延進した</p> <p>底版 …中央部付近に新たなクラックが5本程発生した</p> <p>N側</p> <p>側壁外…3N に新たなクラックが発生し, 5N に横断クラックが発生した</p> <p>底版 …上面に新たなクラックが2本発生した</p> <p>※その他の面は, 変化なし及び, 僅かな既存クラックの延進が生じる程度だった</p>
