プレキャストアーチカルバートの限界状態の 評価に関する共同研究報告書

-2ヒンジ式及び3ヒンジ式プレキャストアーチカルバートの正負交番載荷実験-

平成29年3月

国立研究開発法人土木研究所構造物メンテナンス研究センター
モジュラーチ工法協会
日本テクスパン協会

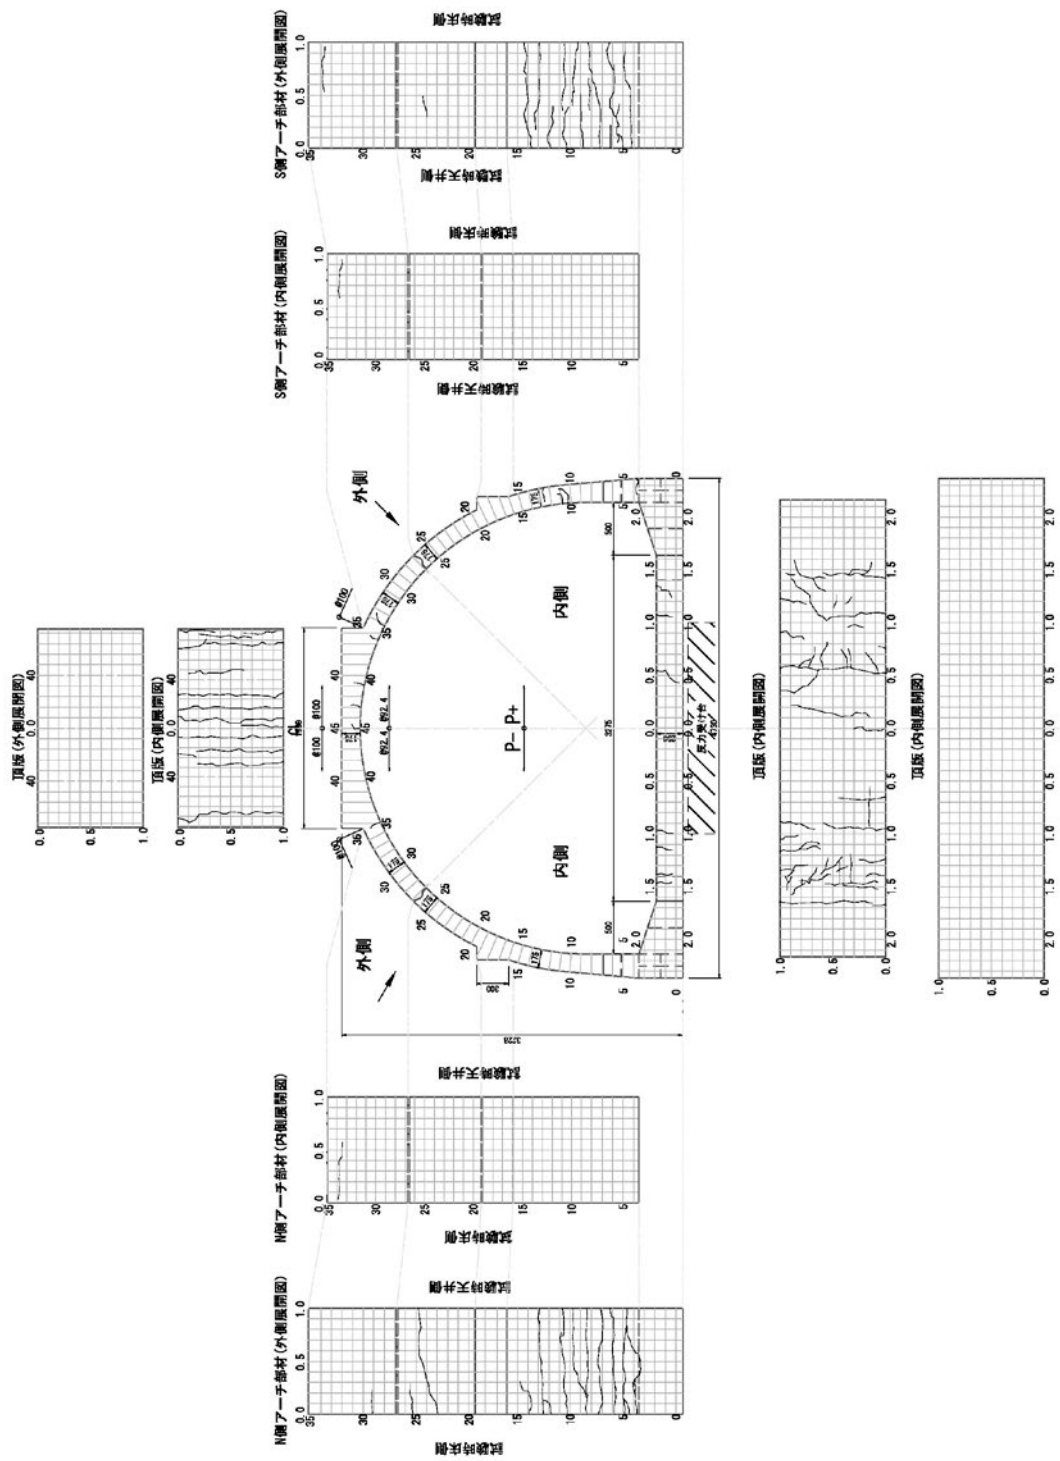
付属 図-2.5 2 ヒンジアーチ損傷図 (1δy)

加振機 入力変位	損 傷 状 況
$1 \delta y$ ($\pm 23\text{mm}$) 3 波	<p>S 側 側壁外…8S, 13S 付近に新たなクラックが発生した 底版 …ハンチ付け根から中央にかけて延進, 枝分かれするクラックが 3 本程増えた</p> <p>N 側 側壁外…3N 付近に枝分かれクラック, 12N 付近に新たなクラックが発生した 他, 24N 付近のクラックが延進し, 横断クラックに進展した 底版 …ハンチ付け根から中央にかけて延進, 枝分かれするクラックが 10 本程増え, 2 方向クラックに進展した</p> <p>※その他の面は, 変化なし及び, 僅かな既存クラックの延進が生じる程度だった</p>

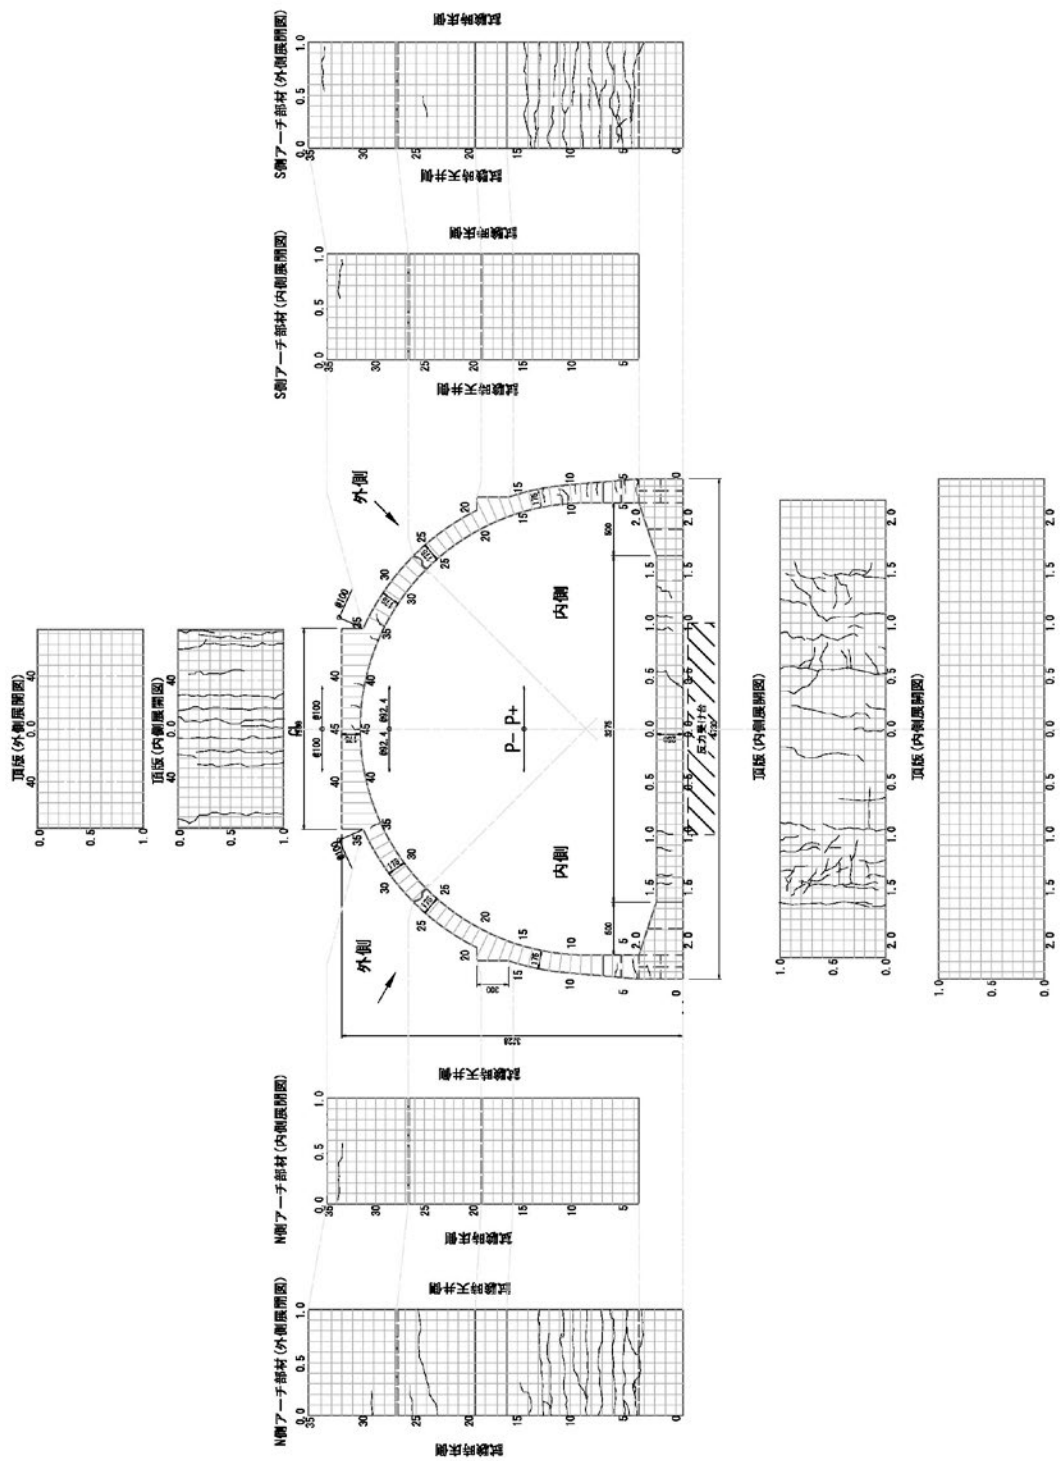
付属 図-2.6 2 ヒンジアーチ損傷図 (2δy)

加振機 入力変位	損 傷 状 況
$2\delta y$ ($\pm 46\text{mm}$) 3波	<p>S側</p> <p>側壁外…3S～6S間に枝分かれクラックが6本程増え、2方向クラックの兆候が現れはじめ、4S付近には横断クラックが1本増えた</p> <p>側壁上…ハンチ付け根4S付近に横断クラックに近い新たなクラックが2本発生し、既存クラックの延進を含め、横断クラックに近いクラックが3本となった</p> <p>側壁下…ハンチ付け根4S付近に横断クラックが1本発生し、隅角部にも新たなクラックが1本発生した</p> <p>底版 …ハンチ付け根から中央にかけて延進、枝分かれするクラックが8本程増え、密な状態に進展した他、中央部上面ではクラックが延進し、横断クラックに進展した</p> <p>N側</p> <p>側壁外…4N付近のクラックが延進し、横断クラックに進展した</p> <p>側壁上…ハンチ付け根4N付近に横断クラックに近い新たなクラックが2本発生し、隅角部にも新たなクラックが1本発生した</p> <p>側壁下…ハンチ付け根4N付近に横断クラックが2本発生した</p> <p>底版 …ハンチ付け根から中央にかけて延進、枝分かれするクラックが8本程増え、2方向クラックが進展した他、中央部上面のクラックの僅かな延進が生じた</p>

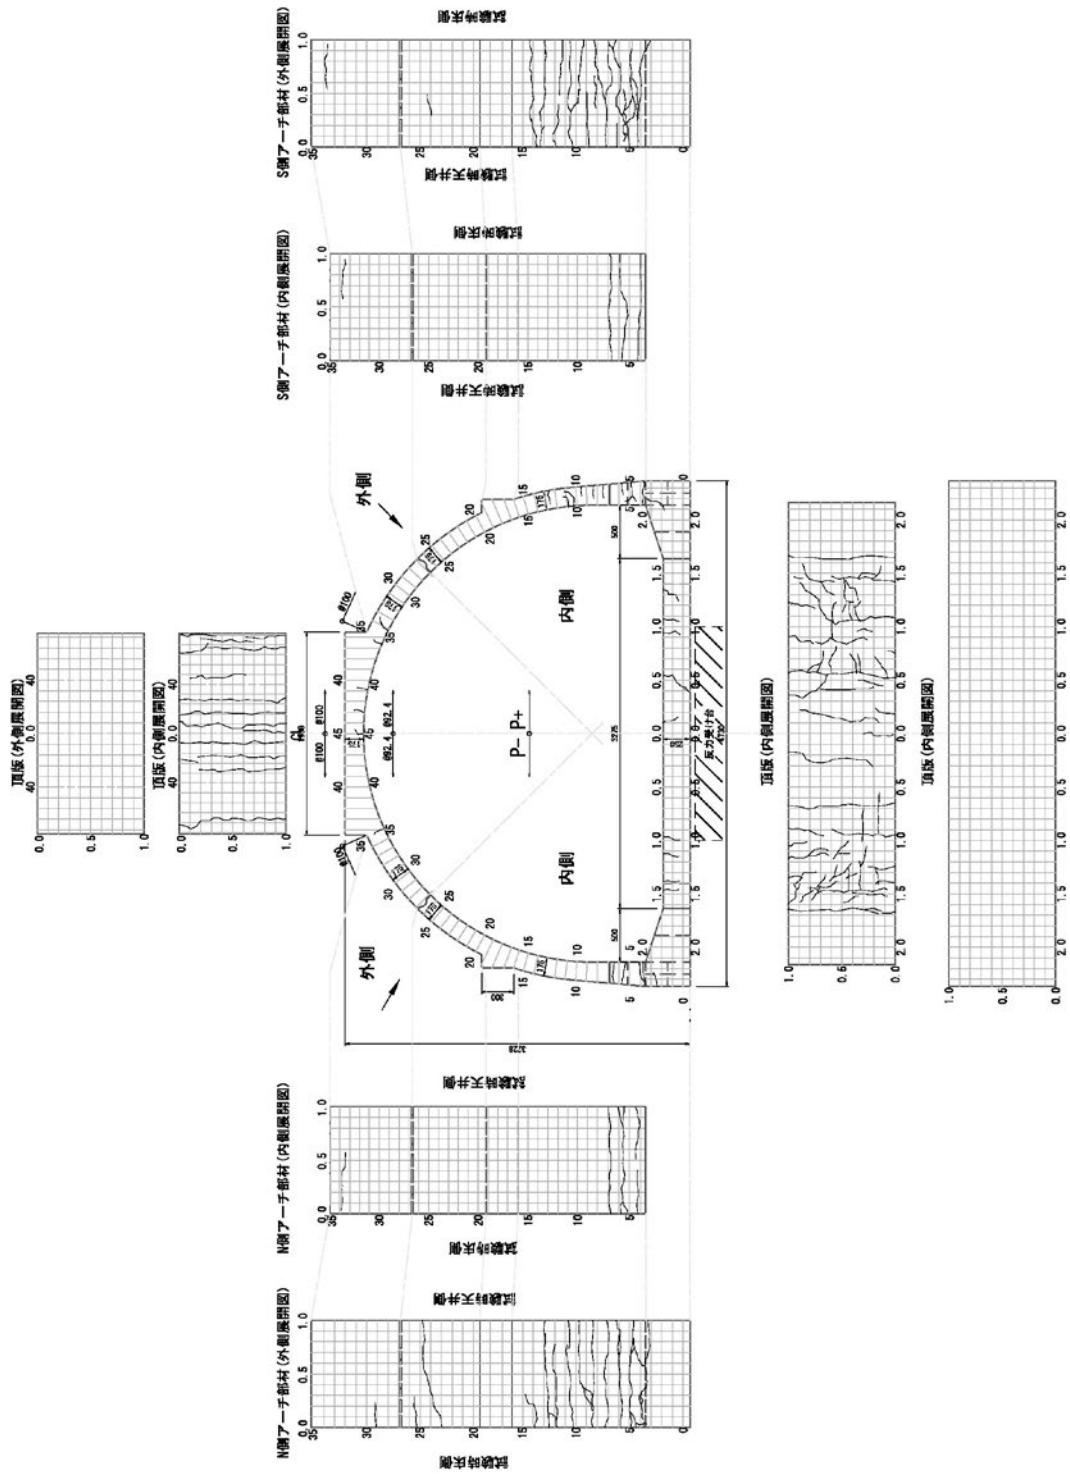
付属 図-2.7 2 ヒンジアーチ損傷図 (3δy)

加振機 入力変位	損 傷 状 況
$3\delta y$ ($\pm 69\text{mm}$) 3波	<p>S側</p> <p>側壁外…3S～6S間に枝分かれクラックが3本程増え、5S付近のクラック幅も開き始め、コンクリートにはらみ出しの兆候が現れた</p> <p>側壁内…ハンチ付け根4S付近、また5S、7S付近にも新たな横断クラックが発生した</p> <p>側壁上…隅角部に新たなクラックが1本発生した</p> <p>側壁下…ハンチ付け根4S付近のクラック幅が開き始めた</p> <p>底版 …ハンチ付け根から中央にかけて延進、枝分かれするクラックが7本増え、さらに密な状態に進展し、ハンチ付け根に横断クラックが発生した</p> <p>N側</p> <p>側壁外…3N～6N間に枝分かれクラックが4本程増え、2方向クラックの兆候が現れ始め、5N付近のクラック幅が開き始めた</p> <p>側壁内…ハンチ付け根4N付近、また5N、7N付近にも新たな横断クラックが発生した</p> <p>側壁上…ハンチ付け根4N付近に新たな横断クラックが1本増えた</p> <p>側壁下…ハンチ付け根4N付近のクラック幅が開き始め、新たな横断クラックも1本増えた</p>

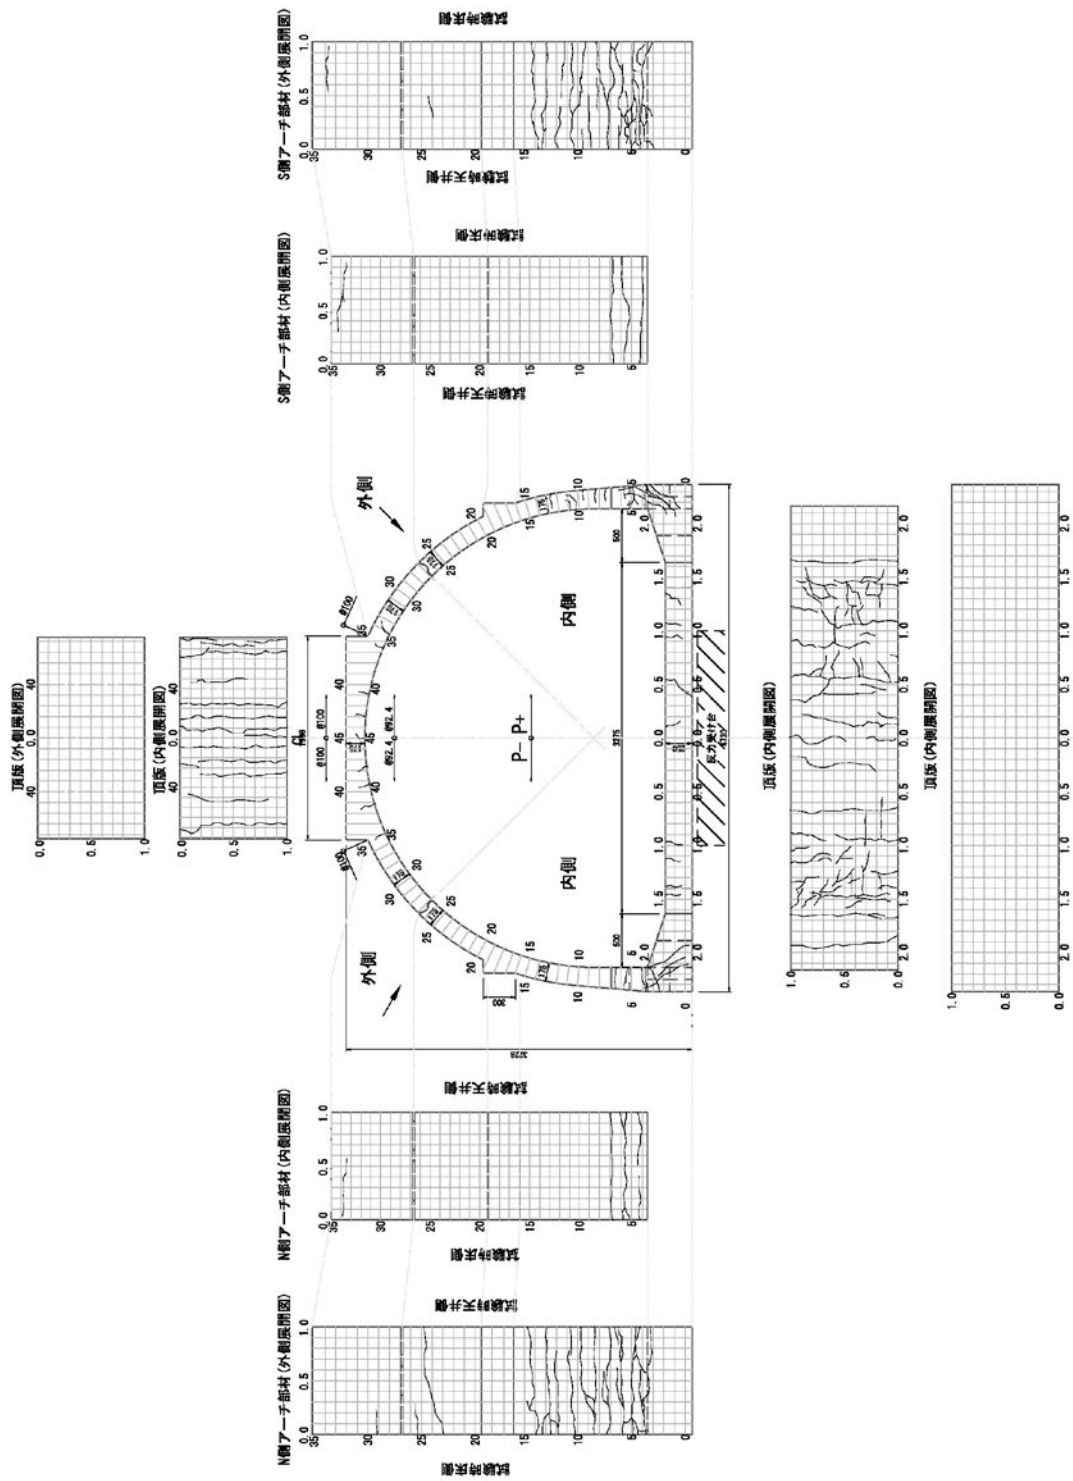
付属 図-2.8 2 ヒンジアーチ損傷図 (4δy)

加振機 入力変位	損 傷 状 況
$4\delta y$ ($\pm 92\text{mm}$) 3 波	<p>S 側</p> <p>側壁外…3S～6S 間に枝分かれクラックが 8 本程増え，網密な状態に進展し，5S 付近のクラック幅もさらに開き，コンクリートにはらみ出しも進展した</p> <p>側壁内…ハンチ付け根 4S のクラック幅が開き，一部角割れが生じ始めた他，40S 付近に横断クラックが 1 本発生した</p> <p>側壁上…隅角部に斜め方向の長いクラックが 3 本発生した</p> <p>側壁下…隅角部に斜め方向の長いクラックが 2 本発生した</p> <p>底版 …ハンチ付け根から中央にかけて延進，枝分かれするクラックが 10 本程増え，網密な状態に進展した</p> <p>N 側</p> <p>側壁外…3N～7N 間に枝分かれクラックが 5 本程増え，2 方向クラックが進展した</p> <p>側壁内…ハンチ付け根 4N のクラック幅が開き，一部角割れが生じ始めた他，39N 付近に横断クラックが 1 本発生した</p> <p>側壁上…隅角部に斜め方向の長いクラックが 3 本発生した</p> <p>側壁下…隅角部に斜め方向の長いクラックが 2 本発生した</p> <p>底版 …ハンチ付け根から中央にかけて延進，枝分かれするクラックが 5 本程増え，密な状態に進展した</p>

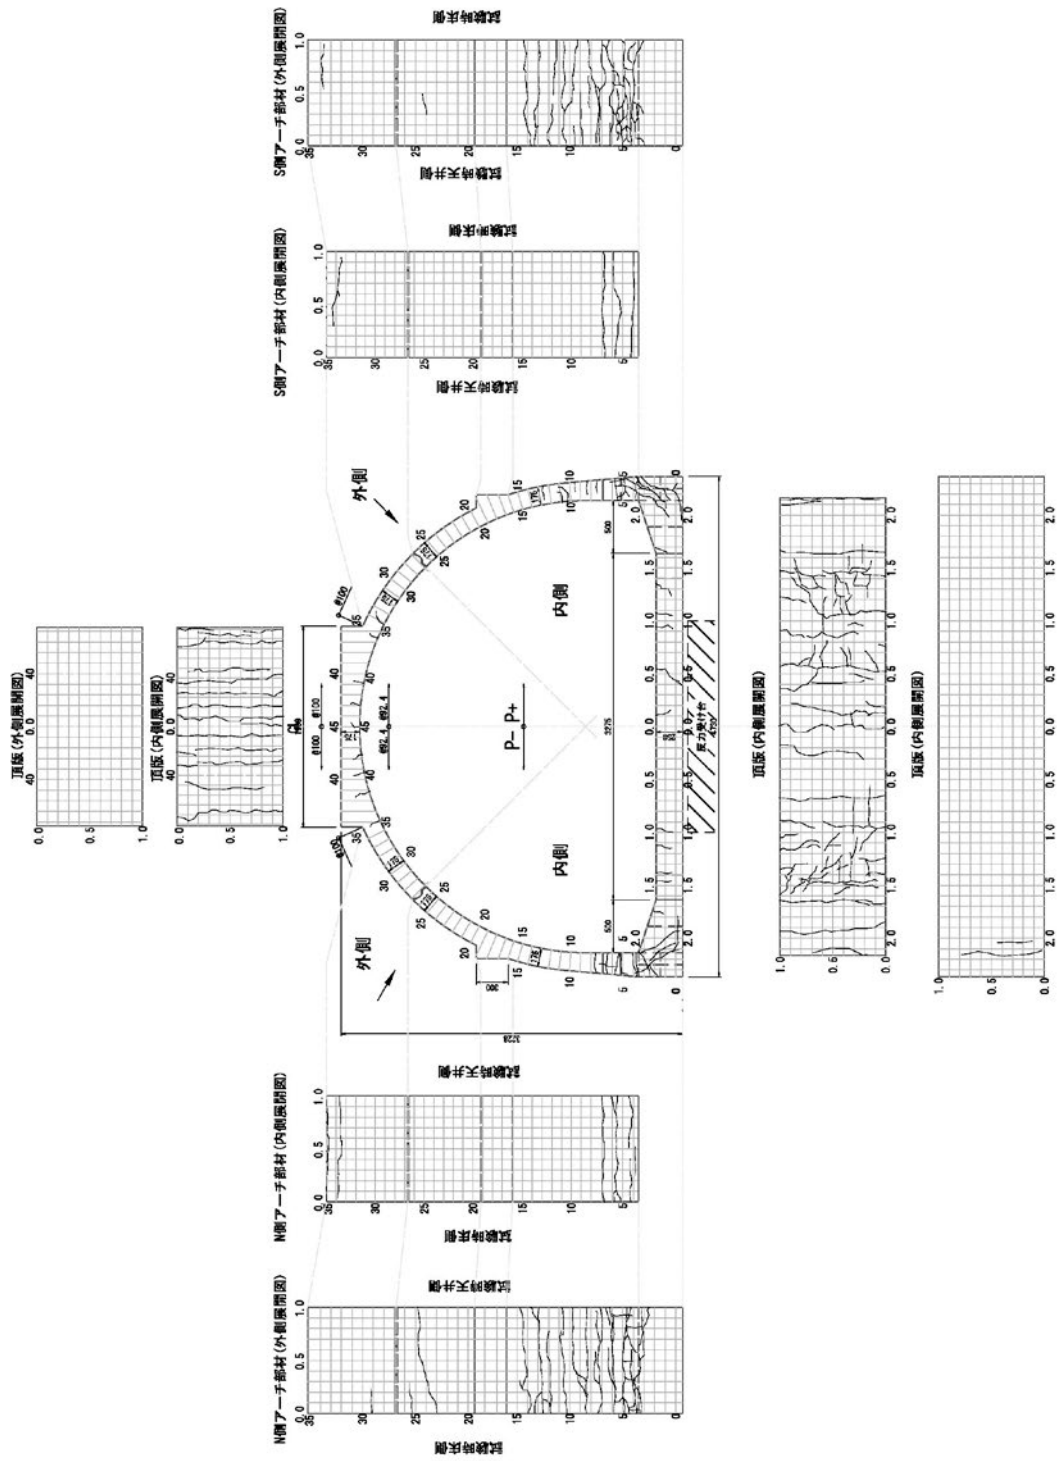
付属 図-2.9 2 ヒンジアーチ損傷図 (5δy)

加振機 入力変位	損 傷 状 況
$5\delta y$ ($\pm 115\text{mm}$) 3 波	<p>S 側</p> <p>側壁外…3S～6S 間のクラック幅がさらに開き，圧壊が生じ始めた</p> <p>側壁内…ハンチ付け根 4S のクラック幅がさらに開き，圧壊が生じ始めた</p> <p>側壁上…隅角部に既存クラックからの延進，枝分かれするクラックが 5 本程発生し，2 方向クラックに進展．クラック幅も開いた</p> <p>側壁下…隅角部に剥落が生じた</p> <p>N 側</p> <p>側壁外…3N～7N 間に枝分かれクラックが 5 本程増え，密な状態に進展したほか，クラック幅もさらに開き，圧壊も生じ始めた</p> <p>側壁内…ハンチ付け根 4N のクラック幅がさらに開き，圧壊が生じ始めた</p> <p>側壁上…隅角部に既存クラックからの延進，枝分かれするクラックが 5 本程発生し，2 方向クラックに進展．クラック幅も開いた</p> <p>側壁下…隅角部に既存クラックからの延進，枝分かれするクラックが 4 本程発生し，クラック幅の開き，また，はらみ出しも生じた(剥落寸前)</p> <p>※底版部では，南北ともハンチ付け根から中央部にかけて，既存クラックからの枝分かれクラックが数本(5 本程度)増えた他，底版裏面にもクラックが数本(5 本程度)生じた</p>

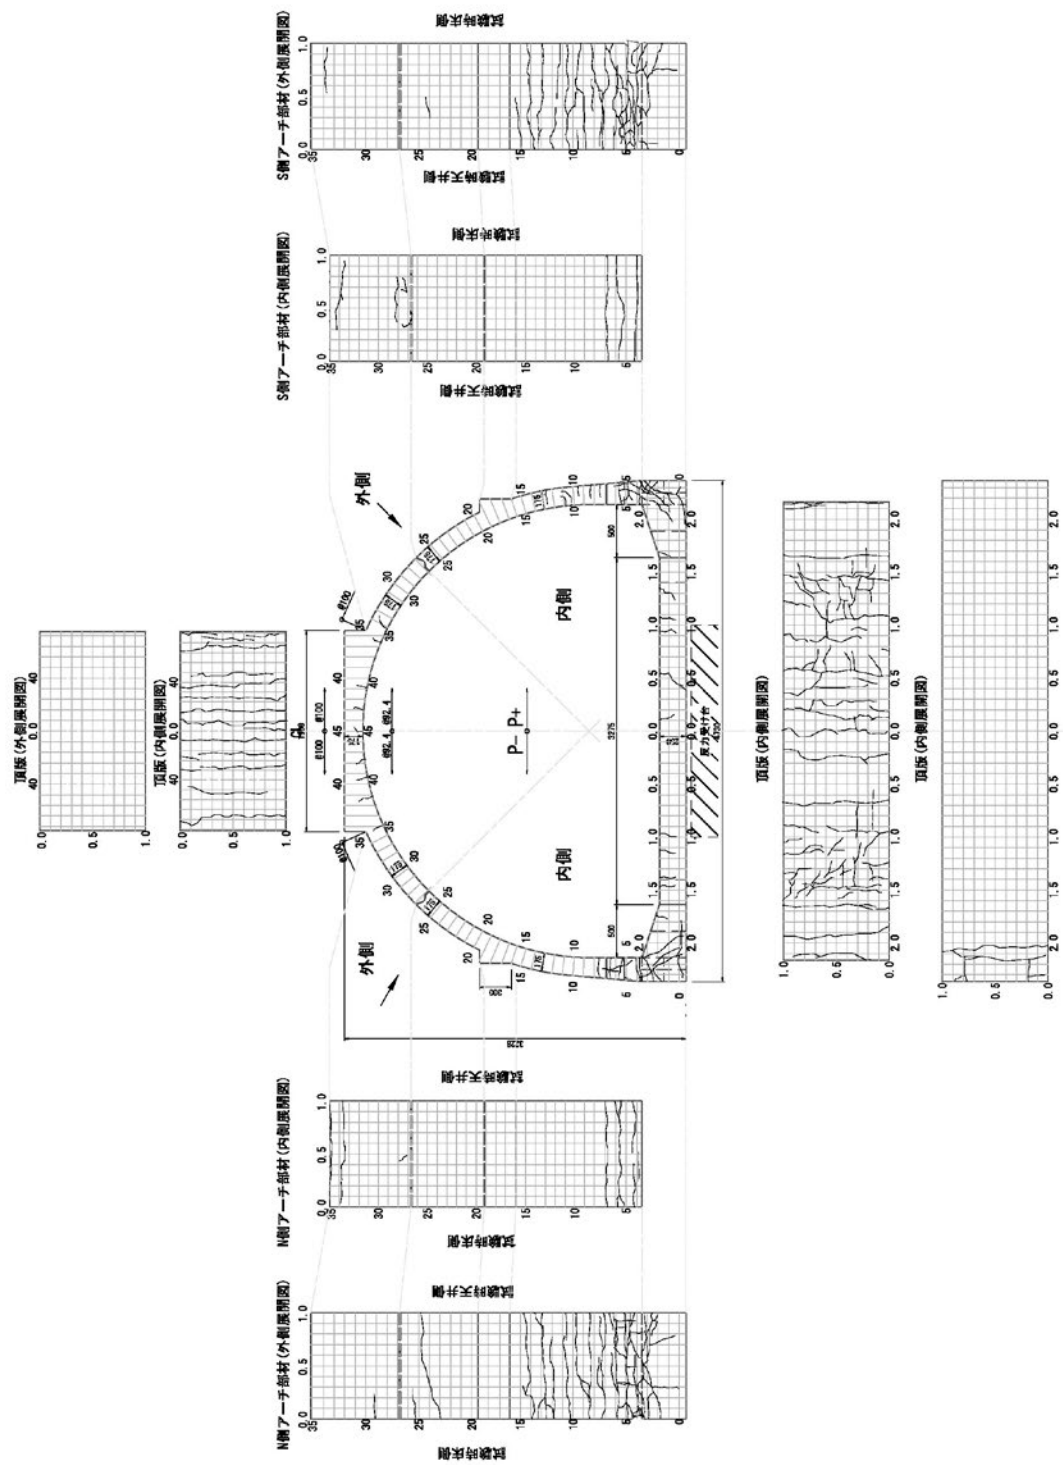
付属 図-2.10 2 ヒンジアーチ損傷図 ($6\delta y$)

加振機 入力変位	損 傷 状 況
$6\delta y$ ($\pm 138\text{mm}$) 3波	<p>S側</p> <p>側壁外…特に 4S～5S 付近ではらみ出し，圧壊が進み，一部剥落も生じた</p> <p>側壁内…ハンチ付け根 4S の圧壊がさらに進行した他，ヒンジ部に新たなクラックが 4 本発生した</p> <p>側壁上…隅角部にコンクリートのはらみ出しが生じ始めた</p> <p>側壁下…隅角部に著しい剥落が生じた</p> <p>N側</p> <p>側壁外…特に 4N～5N 付近ではらみ出し，圧壊が進み，一部剥落も生じた</p> <p>側壁内…ハンチ付け根 4N の圧壊がさらに進行した他，ヒンジ部に新たなクラックが 2 本発生した</p> <p>側壁上…隅角部にコンクリートのはらみ出しが生じはじめた</p> <p>側壁下…隅角部に剥落が生じた</p> <p>※底版部では，南北ともハンチ付け根から中央部にかけて，既存クラックからの枝分かれクラックが数本(5 本程度)増えた他，底版裏面にもクラックが数本(5 本程度)生じた</p>
