# 土木研究所報告

鉄筋コンクリート橋脚主鉄筋段落し部の  
耐震性判定法及び耐震補強法に関する研究

建設省土木研究所

### Seismic Inspection and Seismic Strengthening Methods of Reinforced Concrete Bridge Piers at Mid-Height where Main Reinforcements are Terminated with Inadequate Anchorage Length

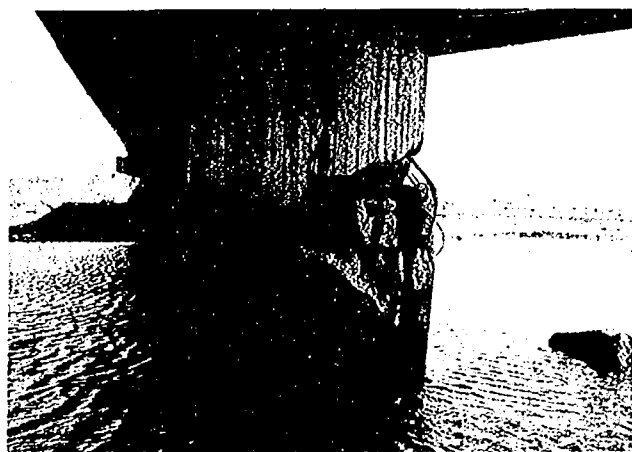
浦河沖地震により、P<sub>1</sub>、P<sub>8</sub>橋脚及び両橋台を除く全橋脚の中間部に甚大な損傷を生じた。損傷度合が特に著しかったのはP<sub>3</sub>橋脚であり、写真-2.1に示すようにコンクリートが大きく剝離し、主鉄筋が露出するとともに、大きく座屈した。損傷状況から判断すると、ほとんど水平耐力は残っておらず、地震動がもう少し強ければ落橋といった事態に至っていた可能性もある。P<sub>3</sub>橋脚では、図-2.1に示すように、フーチング上面から2m及び4mの位置において、それぞれ、基部の主鉄筋量の2/3及び1/3に段落しされており、上段の段落し位置において損傷を生じた。

写真-2.1 静内橋 P<sub>3</sub> 橋脚の損傷状況

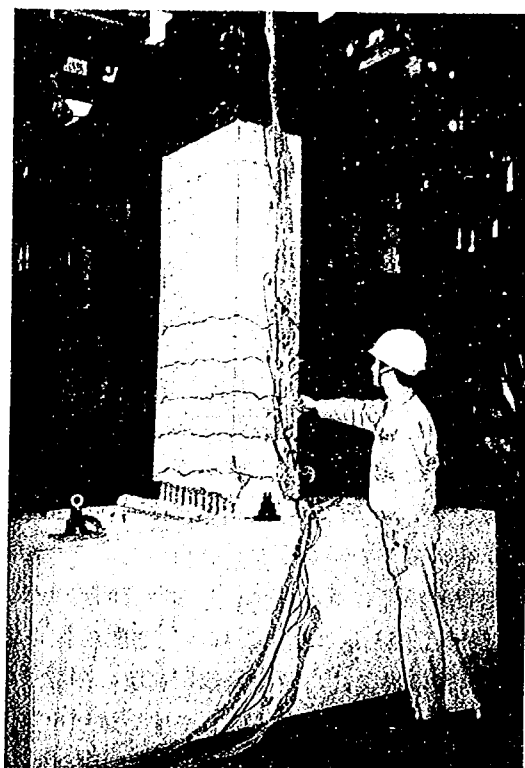
写真-3.1 せん断支間比 5.4 を有する供試体の実験状況

実験に際しては、せん断支間比が 5.4 の供試体 (P-10 及び P-14~P-16) では、写真-3.1 に示すように供試体を立てた状態でフーチングを反力床に固定し、動的加振機により供試体頭部に正負交番水平力を加えた。せん断支間比が 9.9 の供試体では、写真-3.2 に示すように供試体を横に寝かせて反力壁に固定し、供試体頭部に軸力載荷装置により静的に軸力を作用させた状態で、
