東播海岸における養浜工に関する研究

建 設 省 土 木 研 究 所

## 東播海岸における養浜工に関する研究

### Beach changes associated with beach nourishment on Toban coast

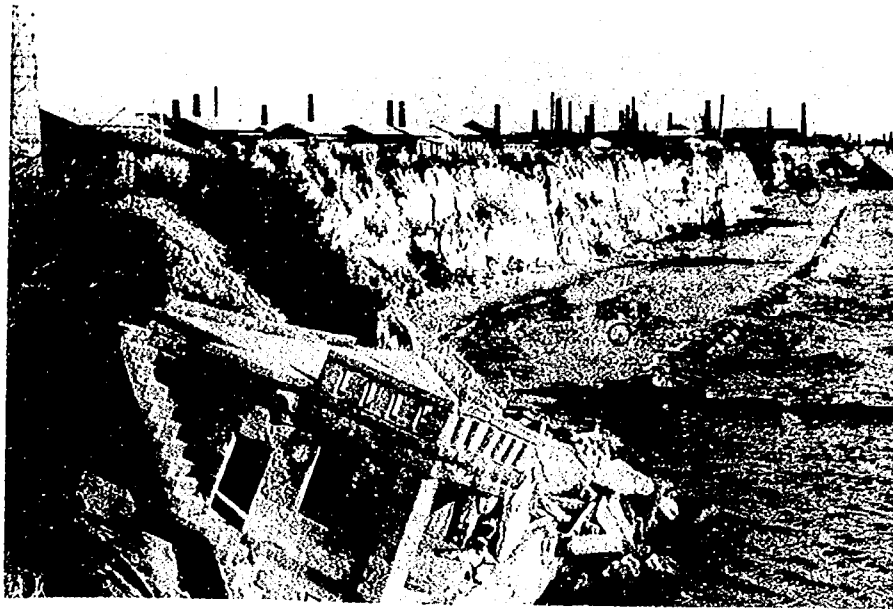
写真-2.1 江井ヶ島地先の東側の海岸状況 (1953年)

食が著しく、昭和30年頃には高さ十数mもの海食崖が海岸線に沿って形成されていた。以下では当時の現地海岸状況を示す写真をもとに海岸の変遷について調べてみる。江井ヶ島地先の1953年の状況が写真-2.1である。海食崖が形成されるとともに家屋の基礎が破壊され、家屋が倒壊している。沖合にはクシの歯状の形状をもった小規模な離岸堤が直線状に設置されているが、崖侵食の防止効果はほとんどない。この地区の海食崖を西向きに望んだのが写真-2.2である。前方は

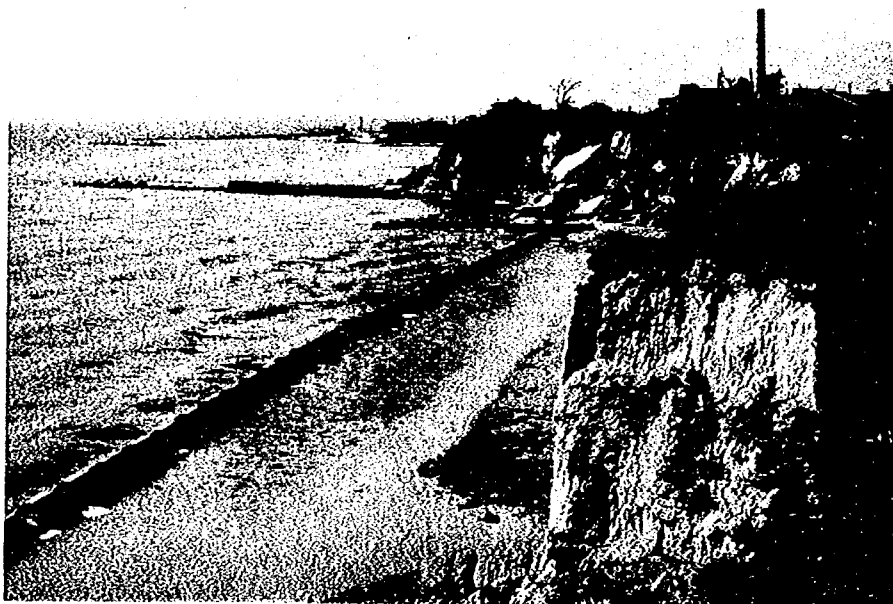
写真-2.2 江井ヶ島港方向を望む海岸状況 (1953年)

江井ヶ島港であり、また写真上部には倒壊した家屋の残骸を見ることができる。写真-2.3は1955年頃の東播海岸の状況である。海食崖の状況は写真-2.2の場合とよく似ている。また、この段階では海食崖の基部には前浜が広がっていたことが見てとれる。その後、約20年が経過した1977年の海岸状況が写真-2.4である。海食崖に沿って直立護岸と根固工が設置された。こうした対策により海食崖の後退は止められたが、写真-2.1~2.3と比較すると崖基部の海浜も同時に失われてしまったことが分かる。このため侵食対策上は効果的であったものの、汀線へのアクセスや良好な海

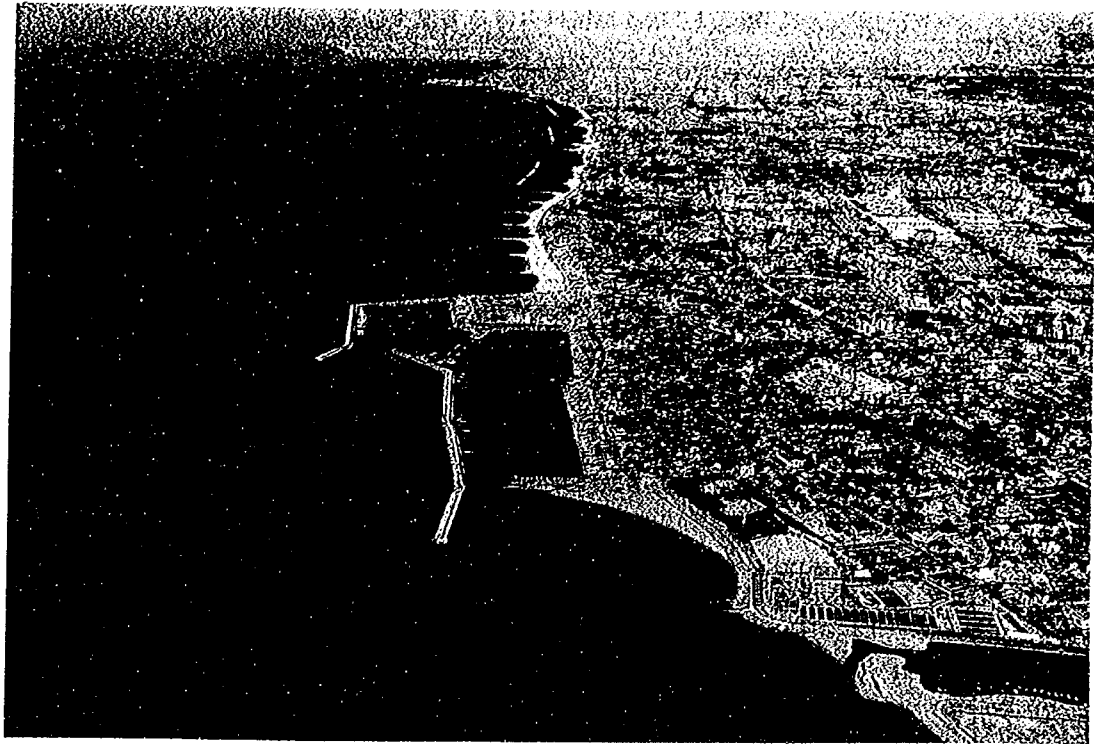
写真-2.5 東播海岸西部の海岸状況

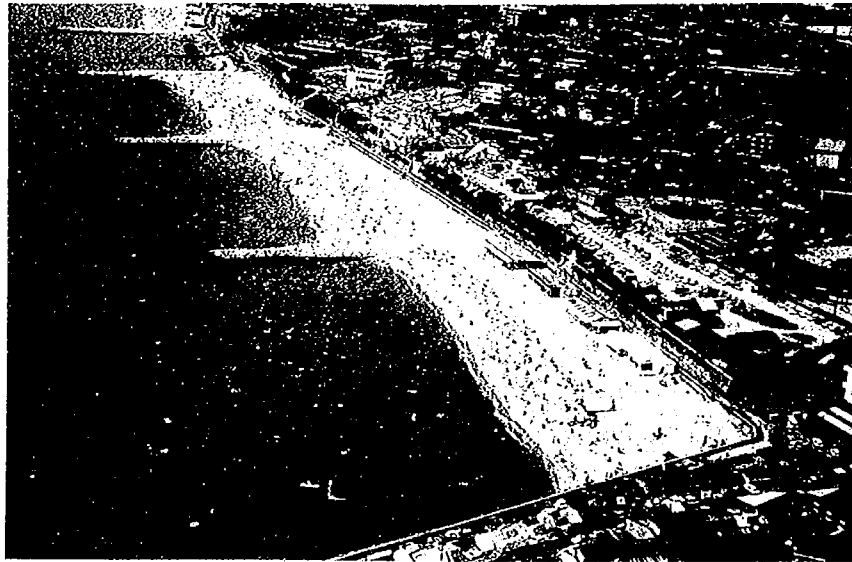
写真-3.1 松江地区の突堤施工前の状況 (1989年)

1990 年～1991 年には、林崎漁港防波堤の基部において海岸線に対して斜め方向に突堤が伸ばされたが、この突堤はかなり大きな遮蔽効果を持っていたため背後の汀線に著しい変化が表われた。以下ではこの点に関して分析する。1989 年 9 月の深浅図を図-3.8 に、また海岸の全体状況を写真-3.1 に示す。突堤①、②は林崎漁港の防波堤基部よりそれぞれ  $180\text{ m}$ 、 $360\text{ m}$  西に離れている。この地先では林崎漁港の防波堤の先端に向け、沖合の等深線が斜めに走っており、東側ほど緩勾配である。また、構造物間では養浜が行われており、突堤を挟んで東側、西側の海浜は非常に似た海浜状況を呈する。すなわち、突堤間において、突堤①、②よりそれぞれ東側に約  $60\text{ m}$  離れた地点において汀線が最も凹んでおり、そしてこれらの位置より東側の汀線は直線的であり、一方西側では突堤の基部へ向かっ

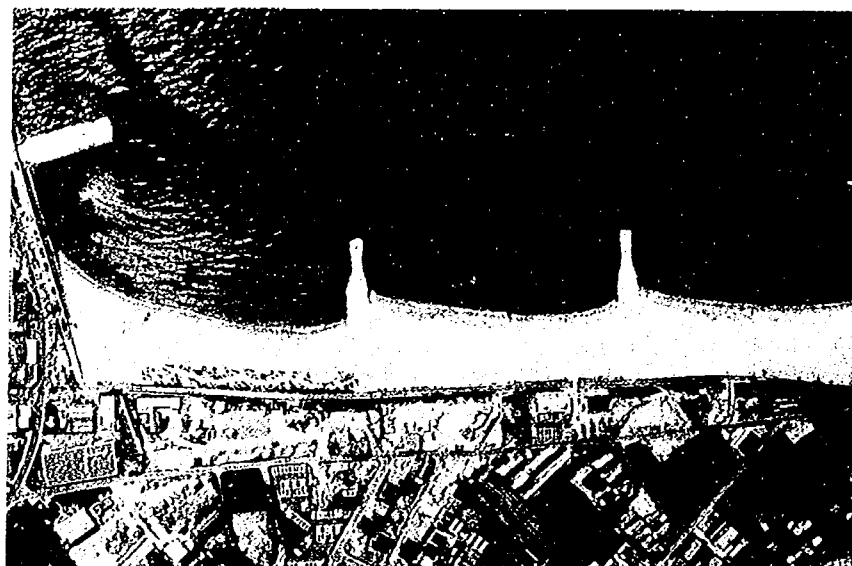
写真-3.3 松江地区の海岸状況 (1991年3月)

図-3.9に示した海浜状況より5カ月後の海浜状況を図-3.10および写真-3.3に示す。突堤等の構造物の規模が同一であるため、図-3.9と比較してそれほど大きな変化は見られないが、林崎漁港の防波堤と突堤①の間の区間では-1mの等深線が滑らかな形状となり、突堤①の東側隣接部における凹みも消失した。

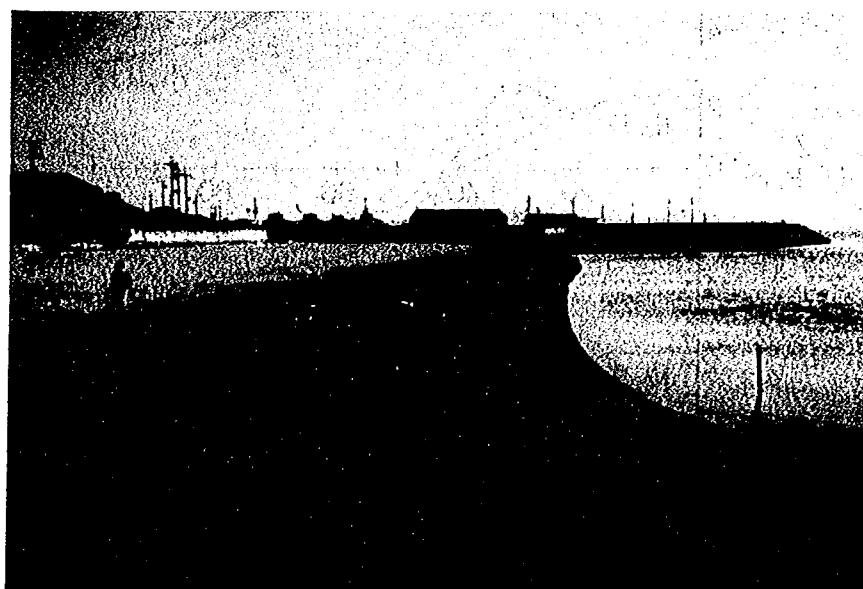
写真-6.1 礫養浜区間の状況 (1990年11月26日14時)

以下、現地海浜の状況を写真により調べてみる。写真-6.1 は養浜完成後約 2 ヶ月の 1990 年 11 月 26 日の海岸状況である。この時点までに多量の礫が前浜へうちあげられ、小高いバームが形成されていたことが分かる。写真は西突堤より南東向きに撮影されたものであるが、突堤の隣接部を除けば海浜変形は沿岸方向にほぼ一様に生じている。写真-6.1 の撮影後 7 日たった 12 月 2 日 11 時の海浜状況を写真-6.2 に示す。写真-6.1 よりさらにバームが発達し、前浜勾配が急になっている。図-6.3 によれば、写真-6.2 の撮影時、 $H_{1/3}=1.12$  m、 $T=4.7$  s と当海岸としてはかなりの高波浪が観測されていた。
