# 平成 20 年(2008 年)岩手・宮城内陸地震による

## 土砂災害に関する報告

## Report on sediment-related disasters by the 2008 Iwate-Miyagi nairiku earthquake

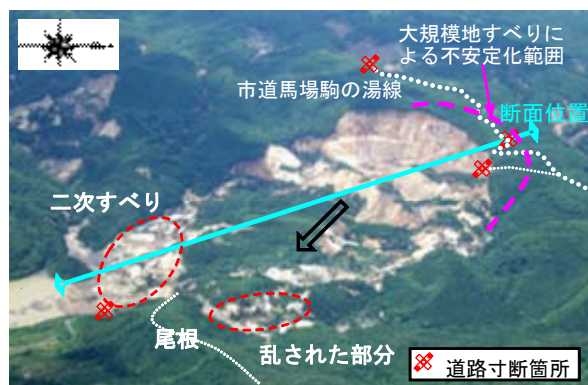
写真-2.1 地すべり全景 (2008年6月15日空撮)

宮城県栗原市栗駒の荒砥沢ダム右岸上流で、長さ1,300m、幅900m、滑落崖高さ150m、崩壊土塊約6,700万 $\text{m}^3$ <sup>1)</sup>の大規模な地すべりが発生した。地震で動いた地すべりとしては国内最大級と言われている(写真-2.1)。この地すべりにより、ダム貯水池内への大量の土砂の流入による治水・利水容量の減少や、地すべり地周辺道路の寸断などの被害が発生している。

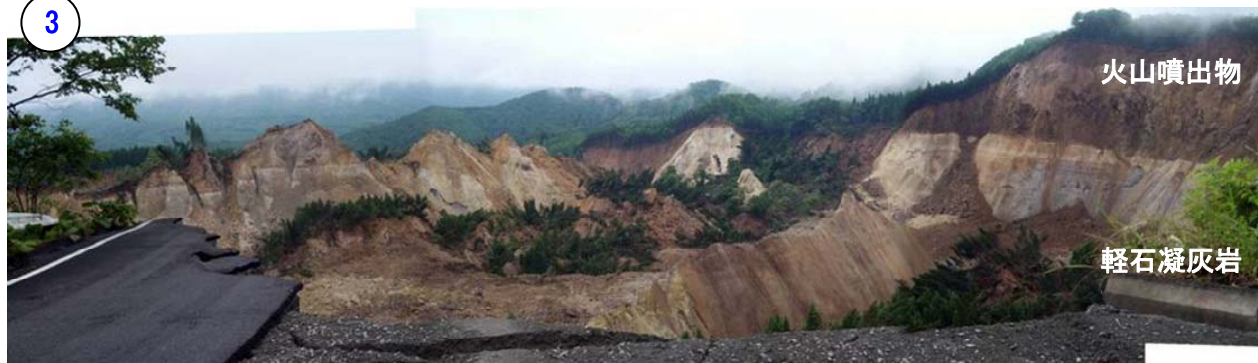
写真-2.2 地すべり上部斜面（2008年6月22日撮影）

周辺の地形は、平均勾配 $10^\circ$ 程度の緩やかな起伏が見られる南向きの緩斜面であり、清水ら<sup>2)</sup>により地すべり地形が抽出されている(図-2.1)。地すべり発生地の地形的特徴は、地すべり土塊本体は原形をとどめているが、地すべり地の上部には、本体の移動により形成された複数の陥没帯と前後に分離して三角に尖った形の分離小丘(引張り部)が帯状をなして交互に分布することである。また、地すべり頭部には明瞭な陥没帯が見られる(写真-2.2)。さらに、末端部の一部には、圧縮により土塊が乱された部分と二次すべりを起こした部分が確認される。

- ・荒砥沢地すべりは、引っ張り部と圧縮部および細分化したブロックに分けられる（写真-2.3）。
- ・地すべりの滑落崖上部には、茶色の溶結凝灰岩、下部は薄黄色の軽石凝灰岩が露頭している（写真-2.2）。また、写真-2.2の中央部から右側の露頭は、地すべり本体から取り残された分離小丘が斜面上側に滑落した面であり、明瞭な条線が見られる。
- ・地すべり中央部の移動土塊と分離小丘は、滑動後も比

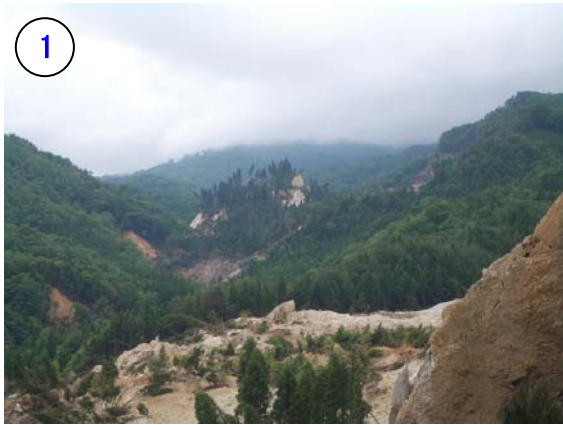
写真-2.4 地すべり土塊本体と分離小丘  
(2008年6月22日撮影)

較的原形を保っている（写真-2.4）。一方で、地すべり末端部で移動土塊が圧縮を受けた範囲では、杉が様々な方向に倒れているおり、土塊が乱されている（写真-2.5）。

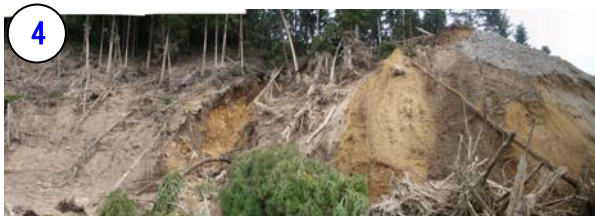
写真-2.6 地すべり末端部の隣接斜面  
(2008年6月22日撮影)

なお、地すべり本体の末端部では、隣接する尾根部斜面への泥の付着、その斜面の下端から高さ約10mまでの倒木、さらにその上方の立木に泥の飛散が見られる（写真-2.6、写真-2.7）。このことから、地すべり本体が尾根部に衝突したことが考えられる。また、荒砥沢地すべり末端に位置するシツミクキ沢は、地すべり土塊により閉塞されて上流側が湛水し、天然ダムが形成されている（写真-2.8）。

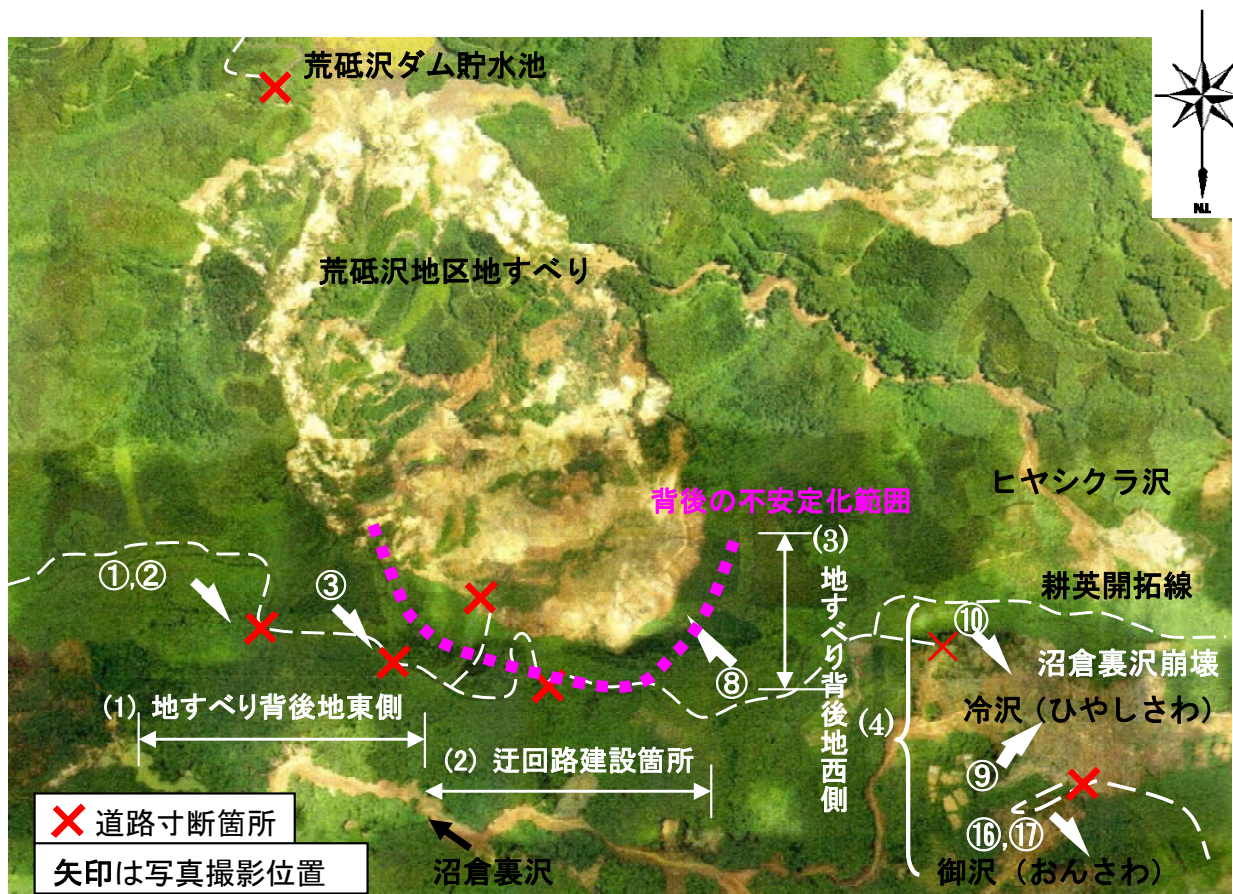
図-2.5 航空鉛直写真（宮城県提供資料に加筆）

- ・荒砥沢ダム上流の地すべり範囲の背後（北側）には、長い年月をかけて形成された複数の溝状地形が見られ、その場所に市道馬場駒ノ湯線が通過している。
- ・今回の地震により、上記の溝状地形の一部に新しい亀裂が見られ、現在の市道馬場駒ノ湯線より北側にも複数の新たな亀裂が確認された。新しい亀裂は東西方向の配列と概ね調和している（溶結凝灰岩の節理の方向と南北方向のものが見られ、地すべり内部の分離小丘と関係する可能性がある）。
- ・耕英開拓線では、ヒヤシクラ沢支川の左岸に緩勾配の円弧すべりによる崩壊が見られた（H20.8.9 調査結果）。荒砥沢地すべりの背後地（市道馬場駒ノ湯線等）の調査は、(1)地すべり背後地の東側、(2)迂回路計画（建設）箇所、(3)地すべり背後地の西側、(4)冷沢及び御沢支川の崩壊地、(5)耕英開拓線で実施した（図-2.5 に(1)～(4)の各範囲を示す）。調査結果は下記のとおりである。また、写真の撮影位置を図-2.5、図2.6に示す。

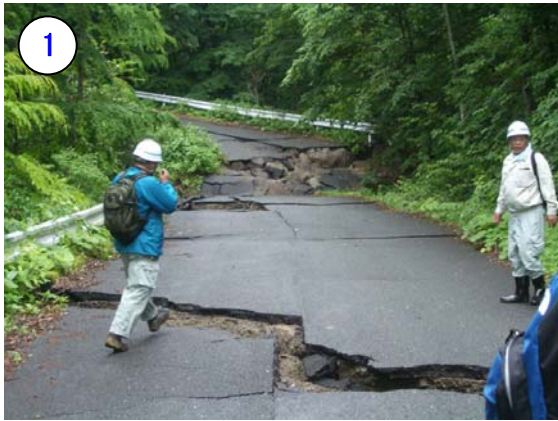
写真-2.11 道路を横断する開口亀裂  
(2008年6月21日撮影)

道路を横断する開口亀裂（写真-2.11）や、引張り部に生じた荒砥沢側の斜面下方に連続する陥没帯がみられた

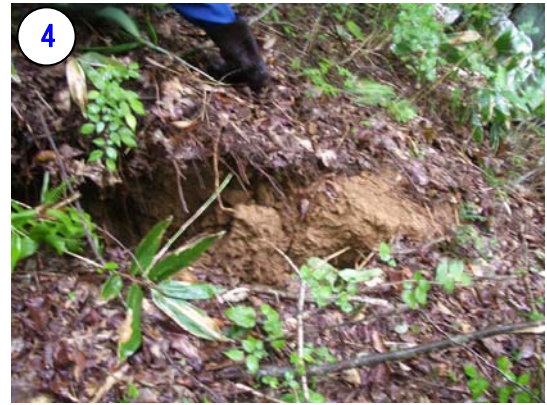
写真-2.14 市道北側の林の連続した新しい  
開口亀裂(2008年6月22日撮影)

- ・平成 20 年 6 月 22 日の調査では、市道より奥側（北側）の林や休耕地の中に、連続した新しい開口亀裂が確認された（写真-2.14, 2.15）。また、市道を頭部とする幅 50m 程度の比較的小規模な地すべりがみられた（写真-2.16, 2.17）。
- ・平成 20 年 8 月 9 日の調査では、荒砥沢地すべりは、少しずつ後退しているように見受けられた。

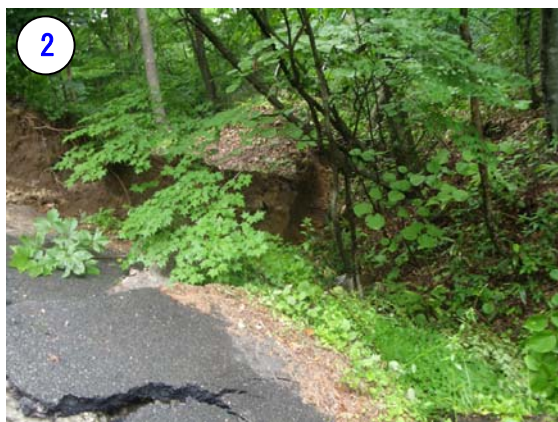
写真-2.12 引張り部に生じた陥没帯  
(2008年6月21日撮影)

（写真-2.12）。また、写真-2.13 のように道路に 2m の段差が生じた箇所があり、段差の下側が地すべりによって相対的に沈下したものと考えられる。

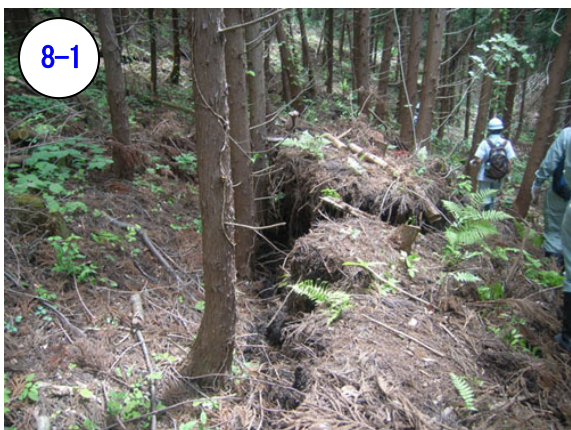
写真-2.18 地すべり背後地に生じた段差  
(2008年7月14日撮影)

荒砥沢地すべりの背後地では、山側（左側）斜面の押し出しにより、谷側（右側）斜面が持ち上げられているように見える段差が生じていた（写真-2.18）。これは、初めに斜面下方の土塊が地すべりによって滑動し、その後に斜面上方の土塊が動いて下側の地すべり土塊に衝突

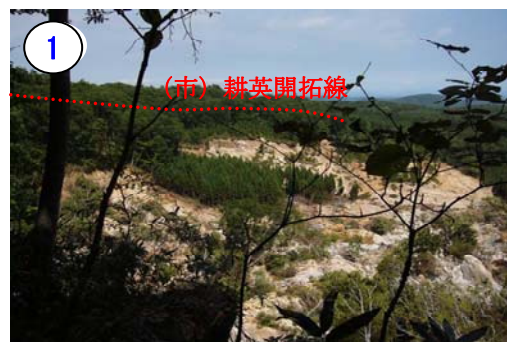
写真-2.30 左岸崩壊地全景  
(2008年8月9日撮影)

- ・ヒヤシクラ沢支川の左岸では、緩勾配の円弧すべりによる崩壊が見られる (写真-2.30, 2.31)。
- ・崩壊地の上部斜面の段地形は、過去に動いたものと思われるが、斜面上に新しい亀裂等がみられなかった。

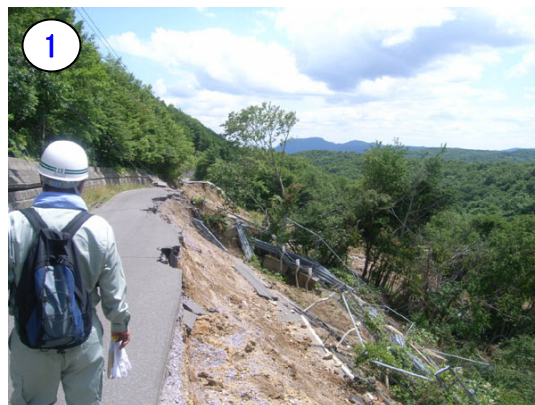
写真-2.32 頭部滑落崖（2008 年 7 月 15 日撮影）

県道路面を頭部とする、幅約 120m、深さ約 10m の地すべりが発生し、高さ約 6m の滑落崖が形成された（図-2.11、写真-2.32、2.33）。滑落崖上部の斜面には、連続した段差や亀裂が認められ、地盤伸縮計により計測が行われていた（写真-2.34）。また、地すべり頭部付近の擁壁が上部斜面の押し出しによって被災していた（写真-2.35）。

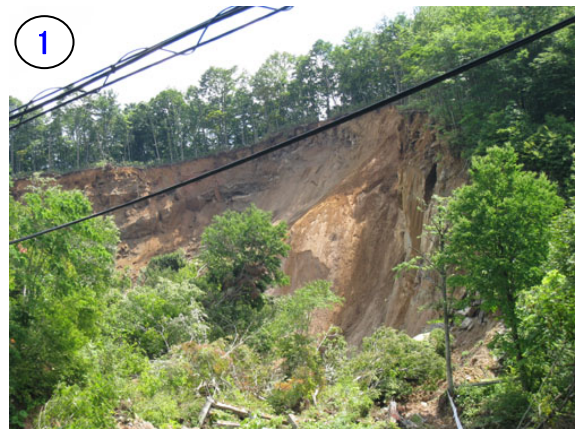
写真-2.36 頭部滑落崖 (2008年7月15日撮影)

県道の対岸斜面に、幅約 200m の地すべりが発生し、高さ 30～50m の滑落崖が形成された（図-2.12、2.13、

写真-2.36). 地すべりの崩落土砂が県道路面上を覆うとともに、斜面下方を流れる柳沢が土砂により閉塞された (写真-2.37～2.39)。

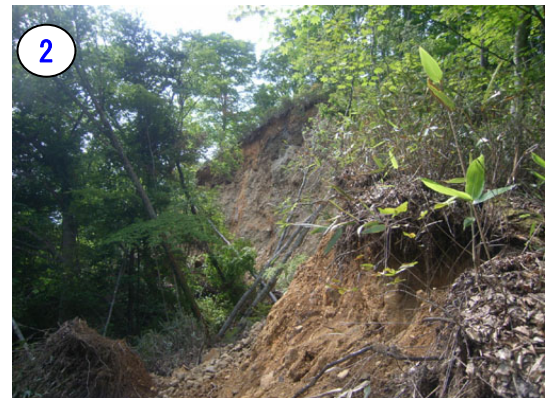
写真-2.41 滑落崖 (2008年7月15日撮影)

さは約 20m (写真-2.41) で、その上部斜面には線状の凹地が見られ、上流側の側方崖の上部斜面にも旧側方崖と考えられる地形がみられた。また、地すべり地内には陥没帯が認められた。地すべりにより崩落した土塊は、ハンマーの弱打で濁音を発して割れる程度の硬さの溶結凝灰岩 (写真-2.42) からなり、直径約 2～3m の岩塊が多数見られた (写真-2.43)。

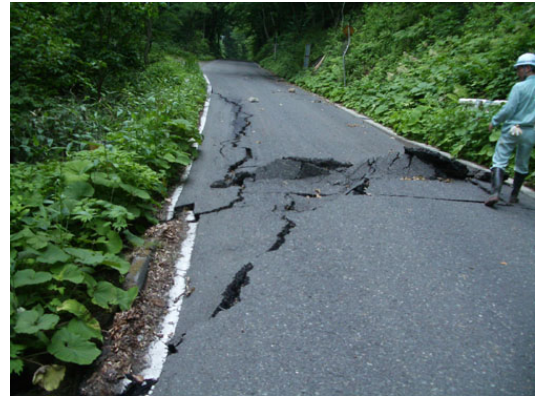
写真-2.45 T-17 地すべり（2008年6月22日撮影）

- ・T-19 の切土法面では、のり枠工は健全であるが、路面上に落石が散在していた（写真-2.44）。
- ・T-17 では、路面の背後が地すべり地形を呈しており、路面にせん断亀裂が複数見られた（写真-2.45）。
- ・T-13 では、地すべりの崩落により大量の土砂が路面上を覆っていた（写真-2.46）。

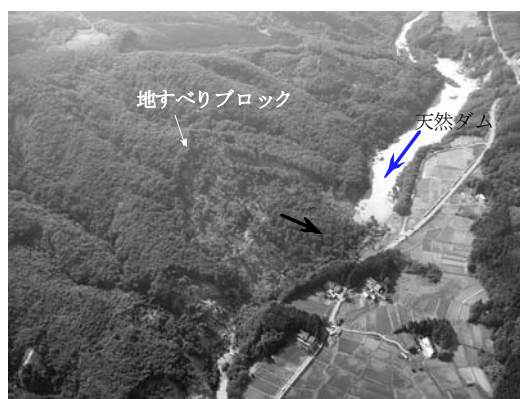
写真-2.51 市野々原地すべりの全景

このように，地すべりは新第三紀の堆積岩と凝灰岩の分布域で多く発生し，流れ盤地すべりの規模は受け盤に比較して大きい結果となった。例えば，岩手県一関市巖美町地内の磐井川の右岸に位置する市野々原地区において河道閉塞を生じさせた地すべり（写真-2.51，図-2.16b の①）は，基岩は凝灰質砂岩（表-2.1 中の新第三紀堆積岩及び凝灰岩にあたる）で，流れ盤構造である。図-2.27 には，地震前の空中写真から判読した地すべり地形と地震により発生した地すべりを示した。地震により発生した地すべり（矢印を記入した斜面）は，斜面末端

が急崖で開放された地すべり斜面の一部が地震により移動したものと考えられる。また、地すべり斜面は全体に緩んだ風化岩から成っており、亀裂が数多く発生している。

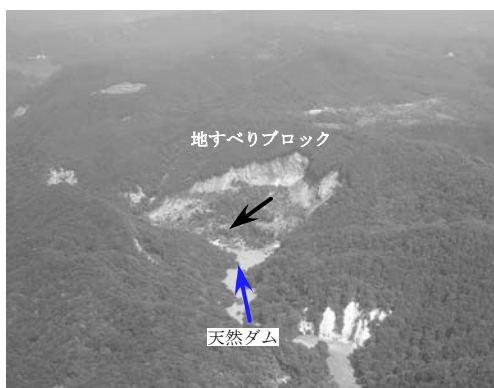
写真-2.52 御沢地すべり全景

写真-2.52 は、荒砥沢の北東側（図-2.16b の②）で発生した地すべり（ここでは御沢地すべりと呼ぶ）の全景である。御沢地すべりは、新第三紀の堆積岩及び凝灰岩の分布域で発生し、受け盤地すべりの内最大規模のものであった。地すべり発生前の斜面は明瞭な地すべり地形を呈し、今回の地すべりはそれを若干後方に拡大させるように発生した（図-2.28）。

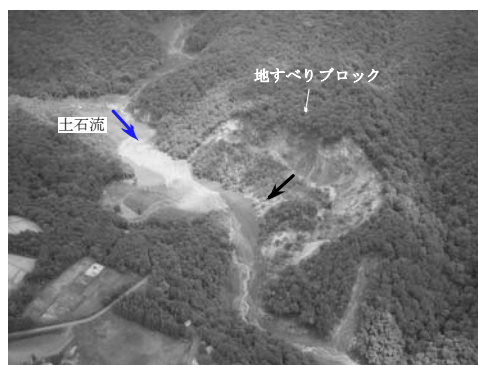
写真-2.53 駒の湯地すべりの全景

新第三紀の堆積岩及び凝灰岩分布以外で発生した大規模な地すべりとして、ドゾウ沢の左岸側（駒の湯温泉の対岸側）で発生したものがある（写真-2.53、図-2.16b の③）。本地すべりは、第四紀の火山噴出物の分布域で発生したもので、駒の湯温泉を襲った大規模土石流の流下経路に位置する（写真-2.53）。地すべり発生前の地形は凸型を呈す尾根で、明瞭な既存地すべり地形は認められなかった（図-2.29）。一方、川の右岸側では地すべり地形が認められるが、今回の地震で地すべりは発生していない。

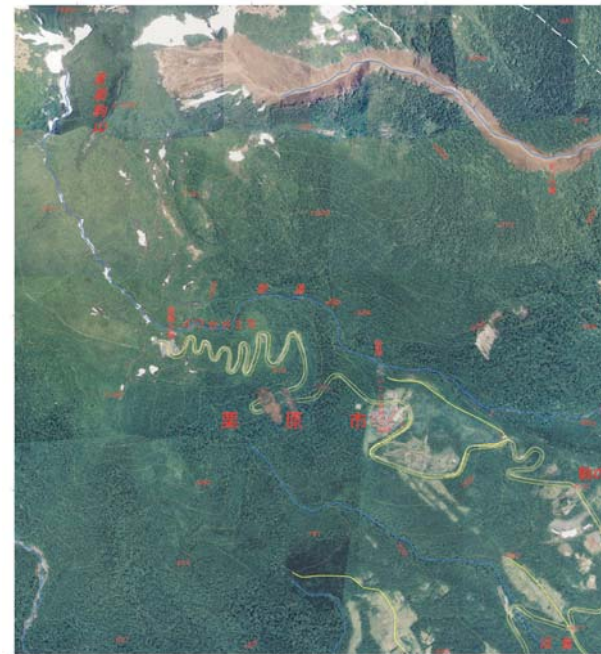
写真-3.2 土石流流下状況を示す

0.25 の範囲であることを示した．すなわち，今回の土石流はこれまでの地震による土石流の中でも，勾配の緩い位置まで到達する等価摩擦係数の小さい土石流であったと言える（図-3.1）．崩壊地から駒ノ湯温泉までの区間の流下幅は，崩壊地直下を除くと約 100m で，現河床から約 50m の高さまで土石流が流下した痕跡が見られた．崩壊地から駒ノ湯温泉までの区間の湾曲部で顕著な偏流が見られ（写真-3.1，写真-3.2），内湾側と外湾側でその痕跡水位に 23～40m の水位差が生じていた<sup>4)</sup>．この結果を用いて，水山・上原<sup>5)</sup> の手法に従い流速を算出すると，断面 1～断面 3 の区間を土石流は 20m/s 前後の流速

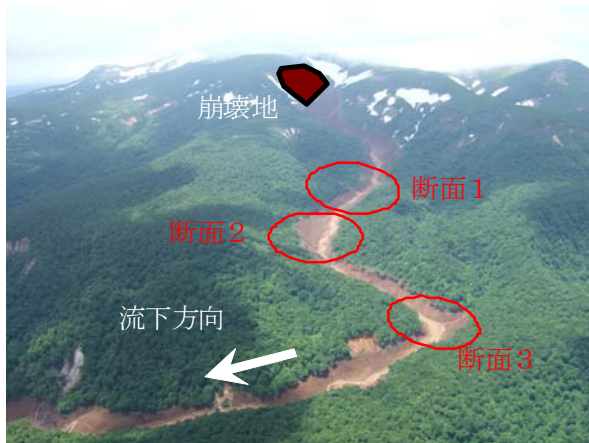
写真-3.1 三迫川上流で発生した土石流の状況  
(2008年6月15日 国土技術政策総合研究所危機管理技術研究センター  
砂防研究室撮影)

三迫川上流域のドゾウ沢の源頭部では，地震により大規模な崩壊が発生し，崩壊土砂が長距離にわたって流下した．崩壊地の幅は約 200m，長さ（水平距離）は約 300m であった．国土地理院の調査結果では，崩壊土量は約 100 万  $m^3$  と推定されている<sup>1)</sup>．この土石流により崩壊地から下流約 4.8km の右岸に位置する駒ノ湯温泉では，死者 7 名の被害が生じた．また，土石流は，崩壊地から約 10km 下流の行者の滝付近まで流下した痕跡が見られた．崩壊地から駒ノ湯温泉までの区間の平均勾配は約 10 度，土石流状態での流動がほぼ停止したと考えられる行者の滝の上流側の縦断勾配は約 2 度であり，土石流の等価摩擦係数（崩壊土砂の水平移動距離に対する鉛直移動（落下）距離の比）は約 0.1 であった．石川<sup>2)</sup> は過去の地震によって発生した土石流の等価摩擦係数は 0.08 から

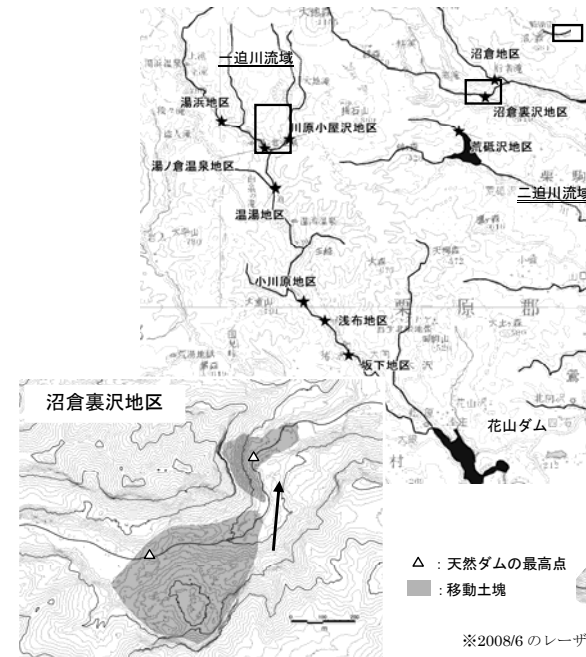
図-4.1 天然ダムの位置

本項では，2008 年岩手宮城内陸地震で発生した天然ダムのうち，図-4.1 に示す沼倉裏沢（ぬまくらうらさわ）地区，川原小屋沢（かわらごやさわ）地区を対象とした。沼倉裏沢地区の天然ダムは，三迫川流域の栗駒ダムより上流 5km の地点に位置し，右岸斜面で大規模な崩壊が発生し，河道を閉塞した（図-4.1 の左下図）。天然ダム形成箇所より上流の集水面積は約 18km<sup>2</sup>であった。崩壊した斜面の勾配は約 35°，崩壊地の幅は約 400～600m，高さは約 90m である。その後，形成された天然ダムは

一方，川原小屋沢地区の天然ダムは，迫川上流域の左支川川原小屋沢に位置しており，本川との合流点から上流 2km までに両岸から崩壊が複数発生し河道を閉塞した。（図-4.1 の右図）。その中でも本川合流点から 1,600m と 1,200m 付近に形成された天然ダムは比較的規模が大きく，前者では右岸側が崩壊し，崩壊した斜面の勾配は約 33°，崩壊地の幅は約 400～500m，高さは約 70m，また後者では左岸側が崩壊し，崩壊した斜面の勾配は約 30°，崩壊地の幅は約 100～200m，高さは約 90m である（GIS による簡易計測）。天然ダム形成箇所より上流

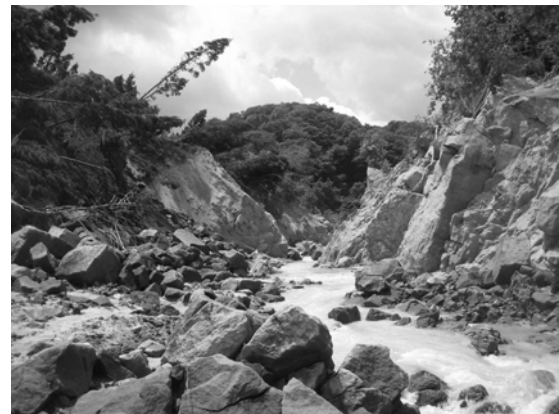
写真-4.2 横断⑤付近の様子 (2008 年 7 月 3 日  
撮影；写真手前が下流側)

写真-4.2～4.4に示したように、侵食によって形成された溝の河床はほとんど砂やシルトのような材料は見られず、径が10cm～数mの礫に覆われていた。一方、側岸の様子を観察すると10cm～数mの大きな礫が天然ダムを形成した土砂にも含まれているものの(写真-4.5)、砂やシルト分が含まれている。

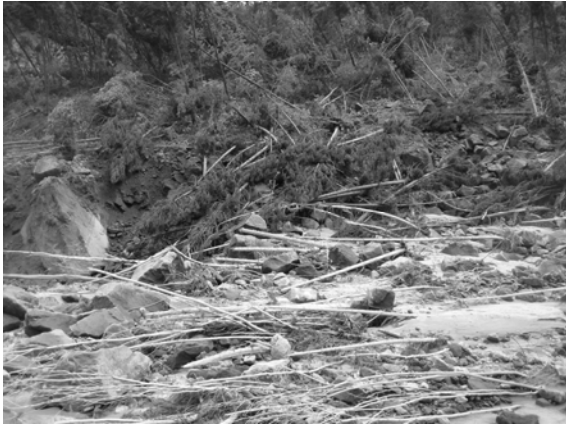
写真-4.3 横断⑤の上流の様子 (2008年6月30日撮影；写真左が下流側)

また、縦断面上のほぼ最高点にあたる横断⑤の上流側には、多くの流木が堆積していたものの(写真-4.3)、下流端から横断⑤までの河床には流木の堆積はほとんど見られなかった。このことから、天然ダムを形成した土塊の表面にあった樹木は越流による侵食にともない下流に流されたものと考えられる。

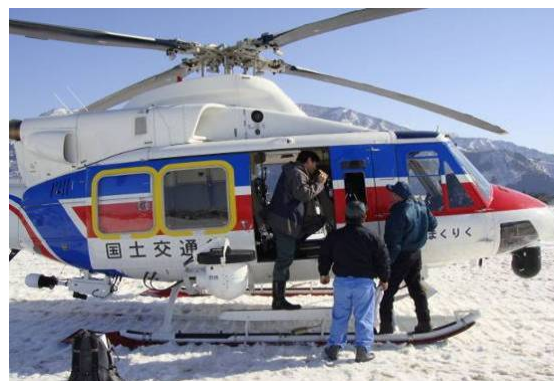
写真-4.6 ほくりく号

使用したヘリコプターは北陸地方整備局の「ほくりく」号(写真-4.6)である。簡易レーザ測距計としては、米国レーザーテクノロジー社製の「トウルーパールス360」(写真-4.7)を用いた。また、簡易レーザ距離計の概要を表-4.3に示す。

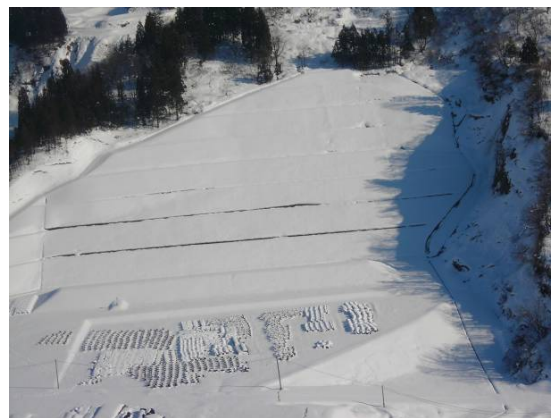
写真-4.9 斜面崩壊（東竹沢）

の堤体をイメージした①東竹沢一号、二号えん堤(写真-4.8)、崩壊地をイメージした②東竹沢地区崩壊法面対策工(写真-4.9)の2箇所とした。
