# 耐候性鋼材の橋梁への適用に関する 共同研究報告書(XVI)

— 暴露試験片の疲労試験結果 —

建設省土木研究所  
(社)鋼材倶楽部  
(社)日本橋梁建設協会

本報告は、8年間暴露した大型暴露試験体から加工したリブ十字溶接継手試験体および母材試験体の疲労試験結果についてとりまとめたものである。

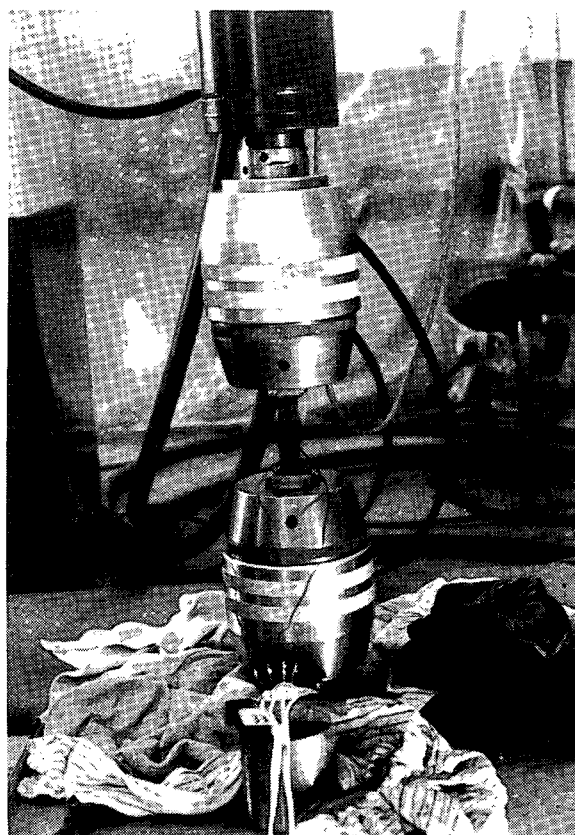
写真-3.1(1) 試験状況

静的載荷試験は建設省土木研究所 材料構造共同実験棟S棟内にある90/60ton疲労試験機、所内RC棟内にある疲労腐食試験装置（最大動的荷重  $\pm 10\text{ton}$ ，最大ストローク $\pm 75\text{mm}$ ）を使用した。載荷方法は図－3.5に示すとおり引張載荷とした。写真－3.1(1)，(2)に試験状況を示す。静的載荷試験は03V1，24V2，11V2試験体の3体について行った。暴露地点3は板厚減少量が少ない地点、暴露地点24は多い地点である。
