# 高重心車両用防護柵に関する研究

——剛性防護柵に関する共同研究報告書——

平成6年5月

建設省土木研究所  
道路部交通安全研究室  
日本道路公団  
首都高速道路公団  
阪神高速道路公団  
本州四国連絡橋公団

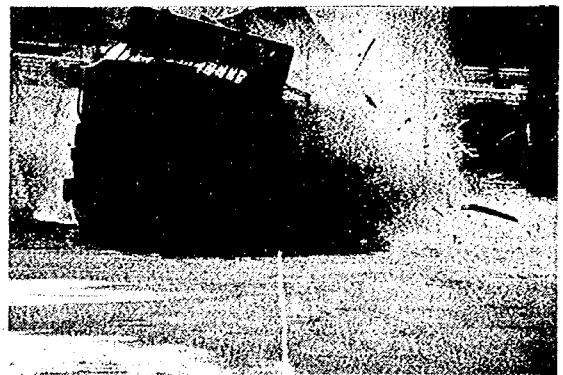
写真-4・1 車両離脱状況の比較

荷受け1段型(高さ0.9+0.5m)

車両損傷状況は、実験施設の関係上、離脱後、進行方向にある土嚢に衝突する場合があります、定量的に判断できないが写真-4・1の離脱時の状況より判断すると、荷受けビームの変形により車両前部及び荷台の変形は軽減されたと考えられる。

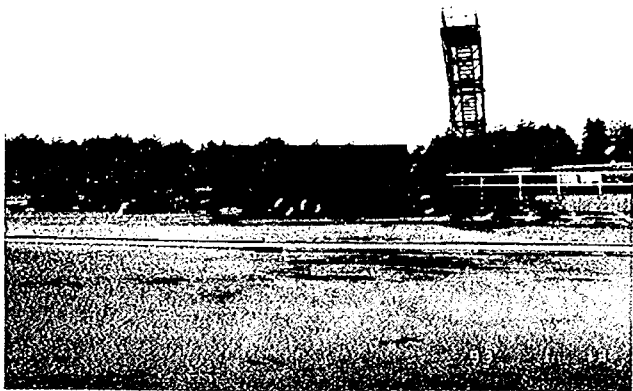
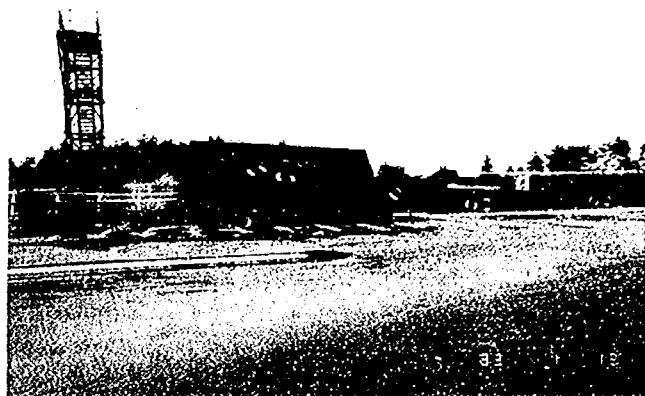
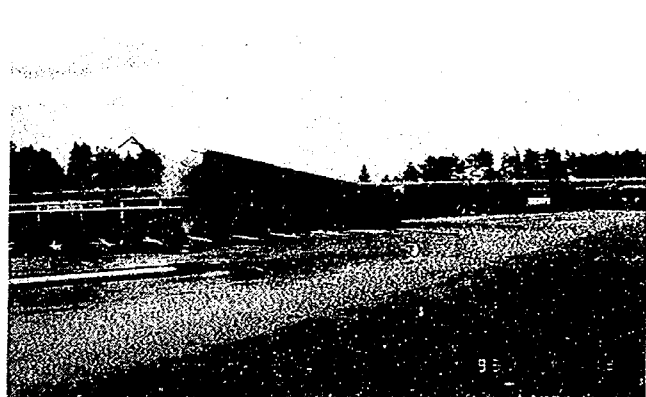
写真 - 4・2・10 衝突状況 (荷受け2段型コンクリート直壁)

車両は、速度98.6km/h、角度20度で防護柵に衝突した。車両の左側前端部及びフェンダーが順に防護柵に衝突し車両は方向転換した。その後、後輪が衝突し、荷台が防護柵側に傾き、右後輪を浮き上がり、荷台が荷受け部材を押し倒し、防護柵端部では荷受けビーム上で車両全体がほぼ水平に傾き、防護柵端から約5m先の地点に車両前部、荷台左側面が着地した。着地後、車両はそのまま左側面が地面をすべったまま約50m先の土手に衝突し、停止した。この間、燃料タンクより燃料が路面に漏れ、小規模な炎が発生した。

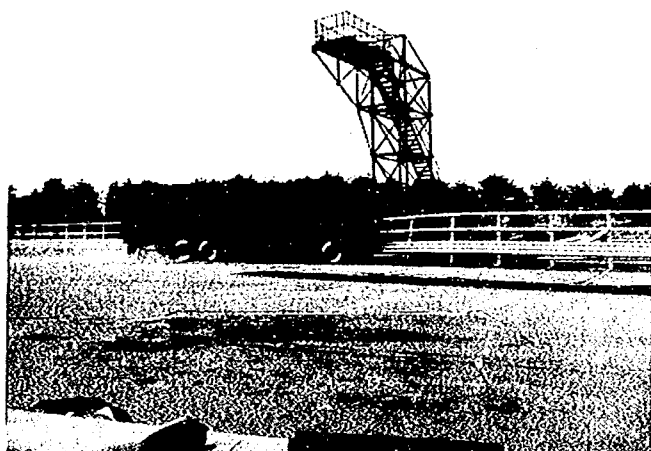
写真 - 4・3・10 衝突状況（荷受け2段型鋼製防護柵）

車両は衝突後、大きく左側に傾き右前後輪ともに浮き上がったが、横転や防護柵突破等はなく、防護柵に沿って円滑に誘導され離脱した。衝突後の車両は自力走行可能であった。
