# 道路橋橋脚の地震時限界状態設計法に関する 共同研究報告書 (II)

—鋼製橋脚の正負交番繰返し載荷実験—  
—鋼製橋脚のハイブリッド地震応答実験—

平成9年9月

建設省土木研究所  
首都高速道路公団  
阪神高速道路公団  
名古屋高速道路公社  
(社) 鋼材倶楽部  
(社) 日本橋梁建設協会

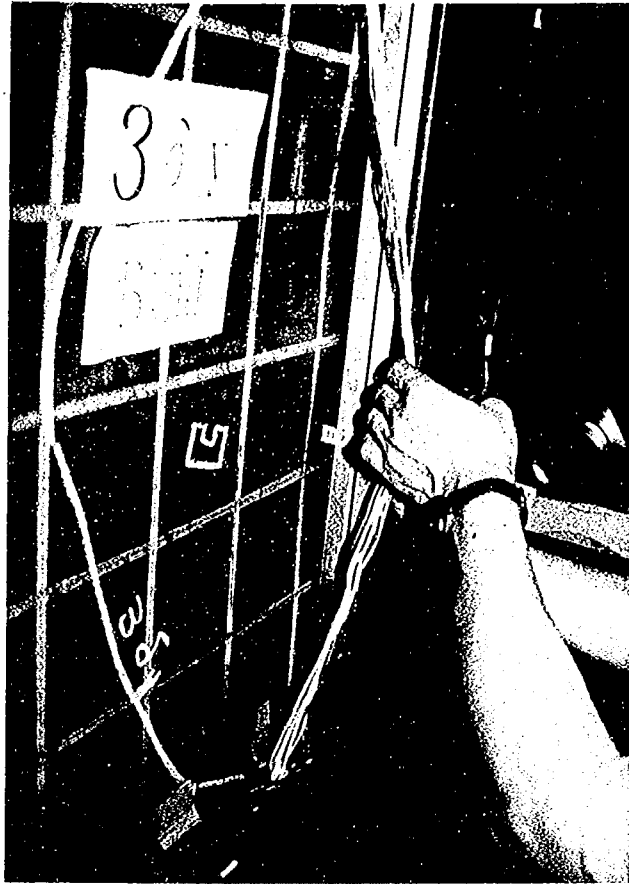
写真-1.3.1(1)  $3\delta y$ でB面中央付近に3mmの凹みが生じた

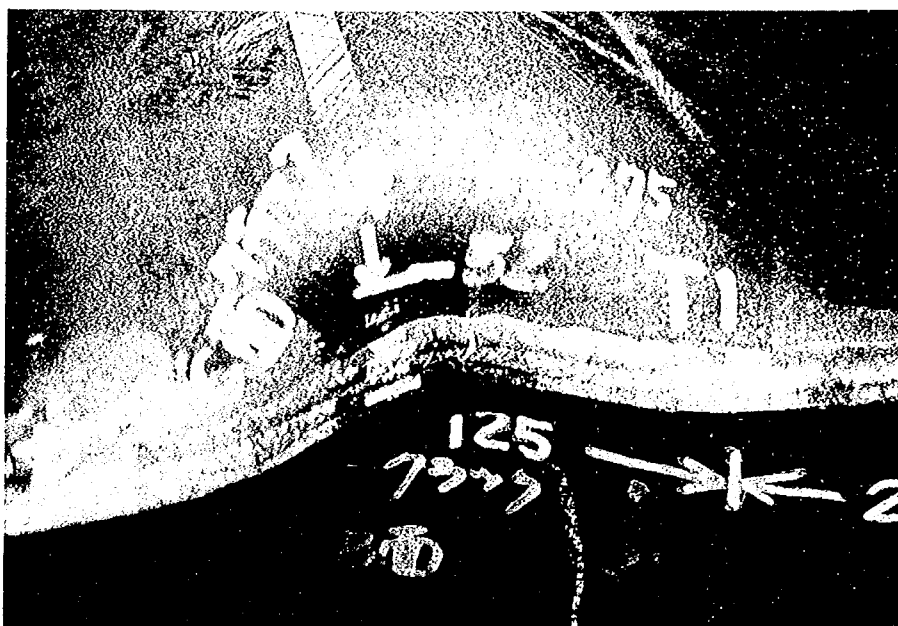
写真-1.3.1(18) 試験終了後、B面とC面の角部分の亀裂

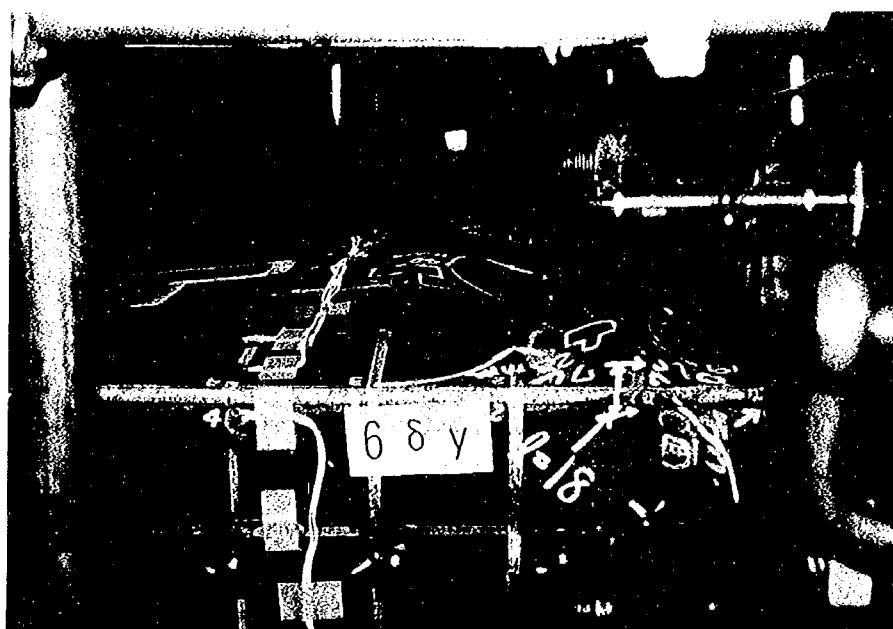
写真-1.3.1(38) 6δyでA面とC面の角の生じた亀裂

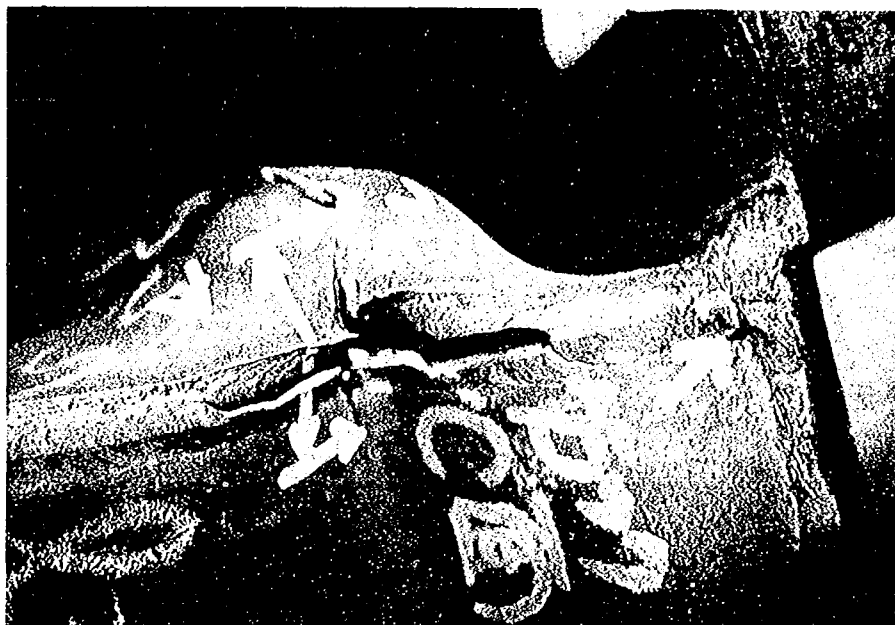
写真-1.3.1(49) 実験終了後、A面とC面の角の生じた亀裂
