## A Eによる斜面動態計測システムに関する 共同研究報告書

平成11年6月

建設省土木研究所

## AEによる斜面動態計測システムに関する共同研究報告書

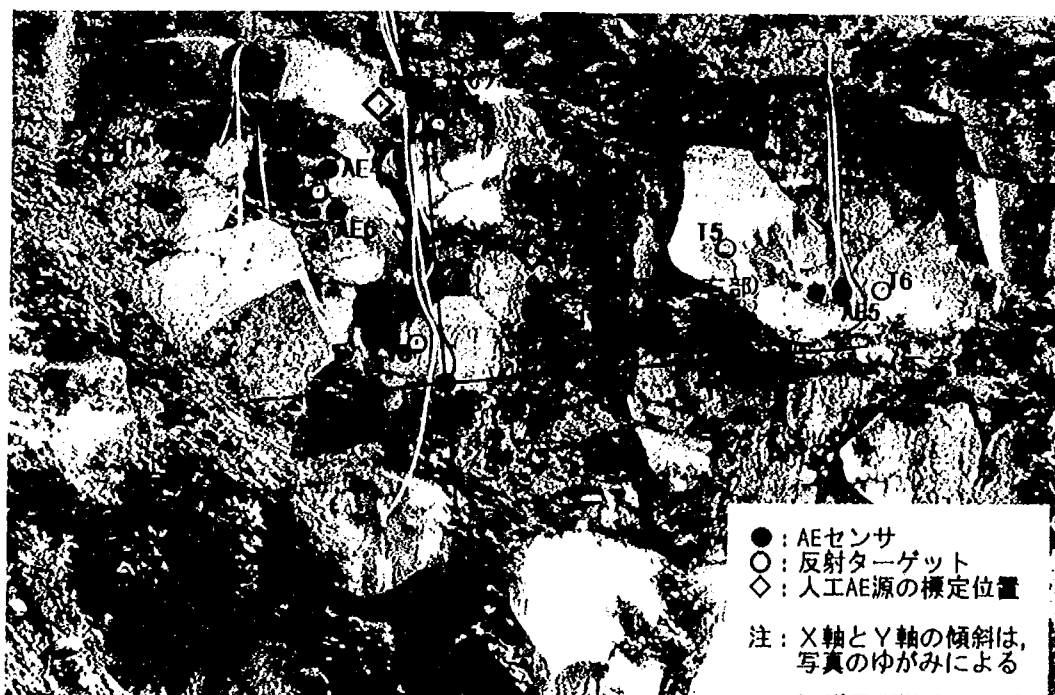
写真-6.3.1 人工AE源(打撃地点)の標定結果

今回得られた弾性波速度値の大きさからP波であろうと考えられるが、日光での伝播試験結果(平均3.3km/sec)から比べると比較的遅いため、対象岩盤には相当大きな亀裂が分布するものと思われる。
