コンクリート構造物の鉄筋腐食診断技術に関する  
共同研究報告書  
—実構造物に対する適用結果—

平成13年 3 月

国土交通省土木研究所  
材料施工部コンクリート研究室  
日本構造物診断技術協会

本報告書では、各種非破壊検査の現場適用性や測定者・測定機器による測定結果への影響を検討するため、撤去解体される実構造物において各種の非破壊検査を実施し、データを収集した結果を報告する。また、非破壊検査を用いた測定の妥当性を検証するため、コア試料の採取や鉄筋のはつりだしを伴う調査も同時に行ったのでその結果もあわせて報告する。

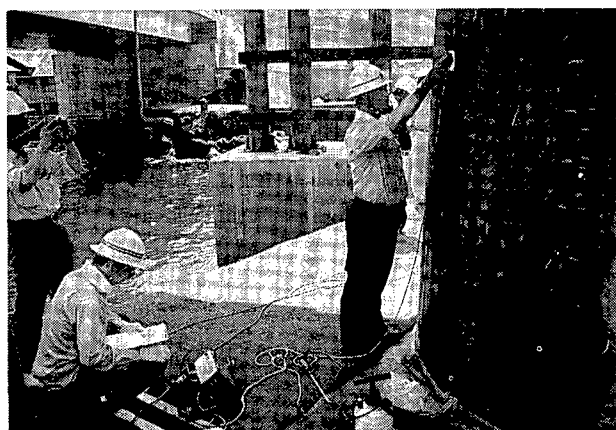
写真－3.4.1 腐食診断状況（Tk法）

測定にはA社製の腐食診断器を用いた。1箇所3回測定し、中央値となるデータを採用した。測定データが安定しない場合はさらに1～2回測定した。

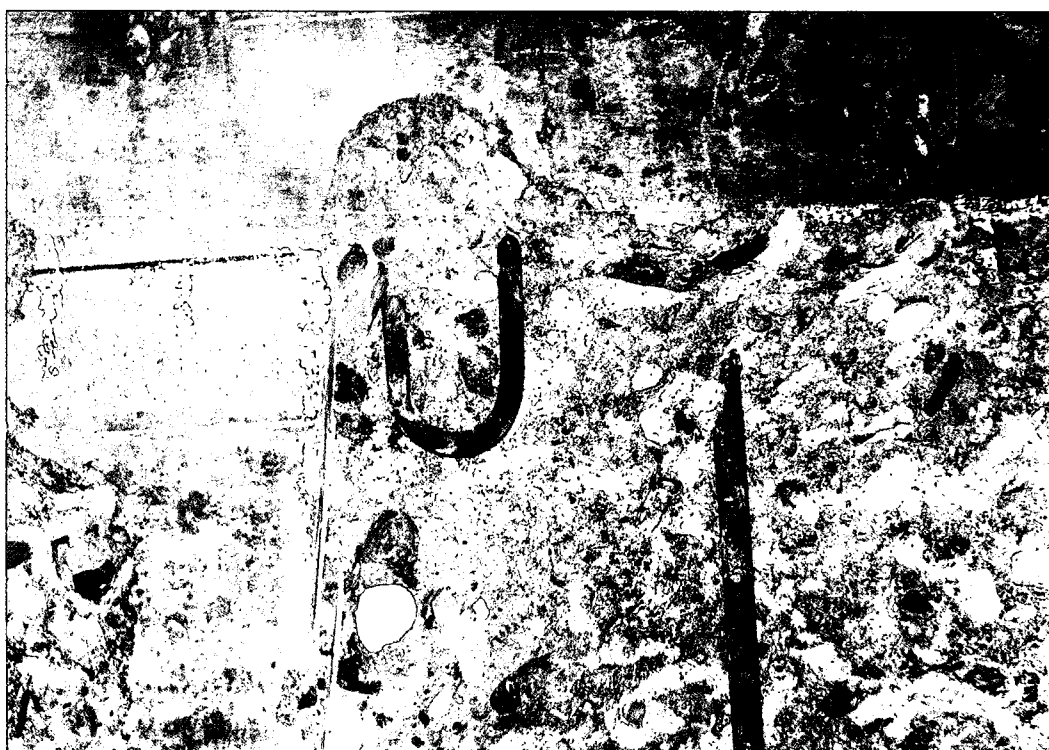
写真－7.4.6 かぶりが薄く孔食も見られた鉄筋－B面調査箇所右上部（旧芦川橋G 1桁）

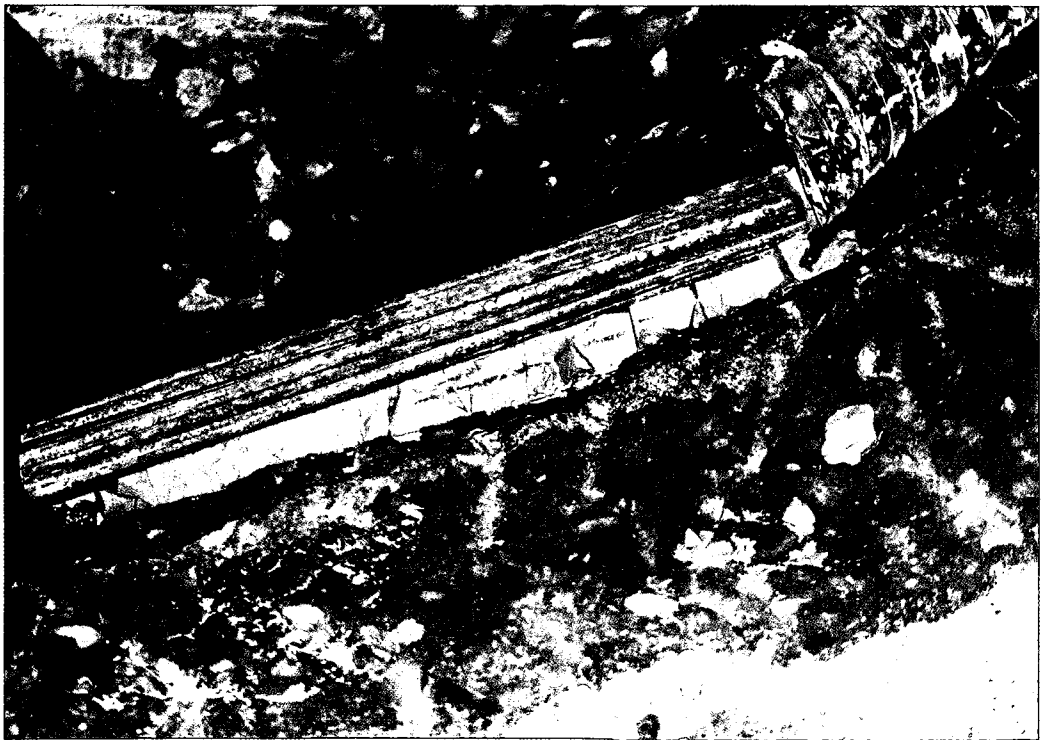
写真－7.4.8 シース内のPC鋼線は健全－B面調査箇所左上部（旧芦川橋G1桁）
