# 秋田県栗沢地すべり地域に於ける自然放射能調査及び地下水調査

建設省土木研究所  
~~地すべり研究室~~

昭和58年秋田県砂防課の委託により土木研究所が本「地すべり」地域の自然放射能調査及び地下水調査を行ったもので、その中間報告書である。

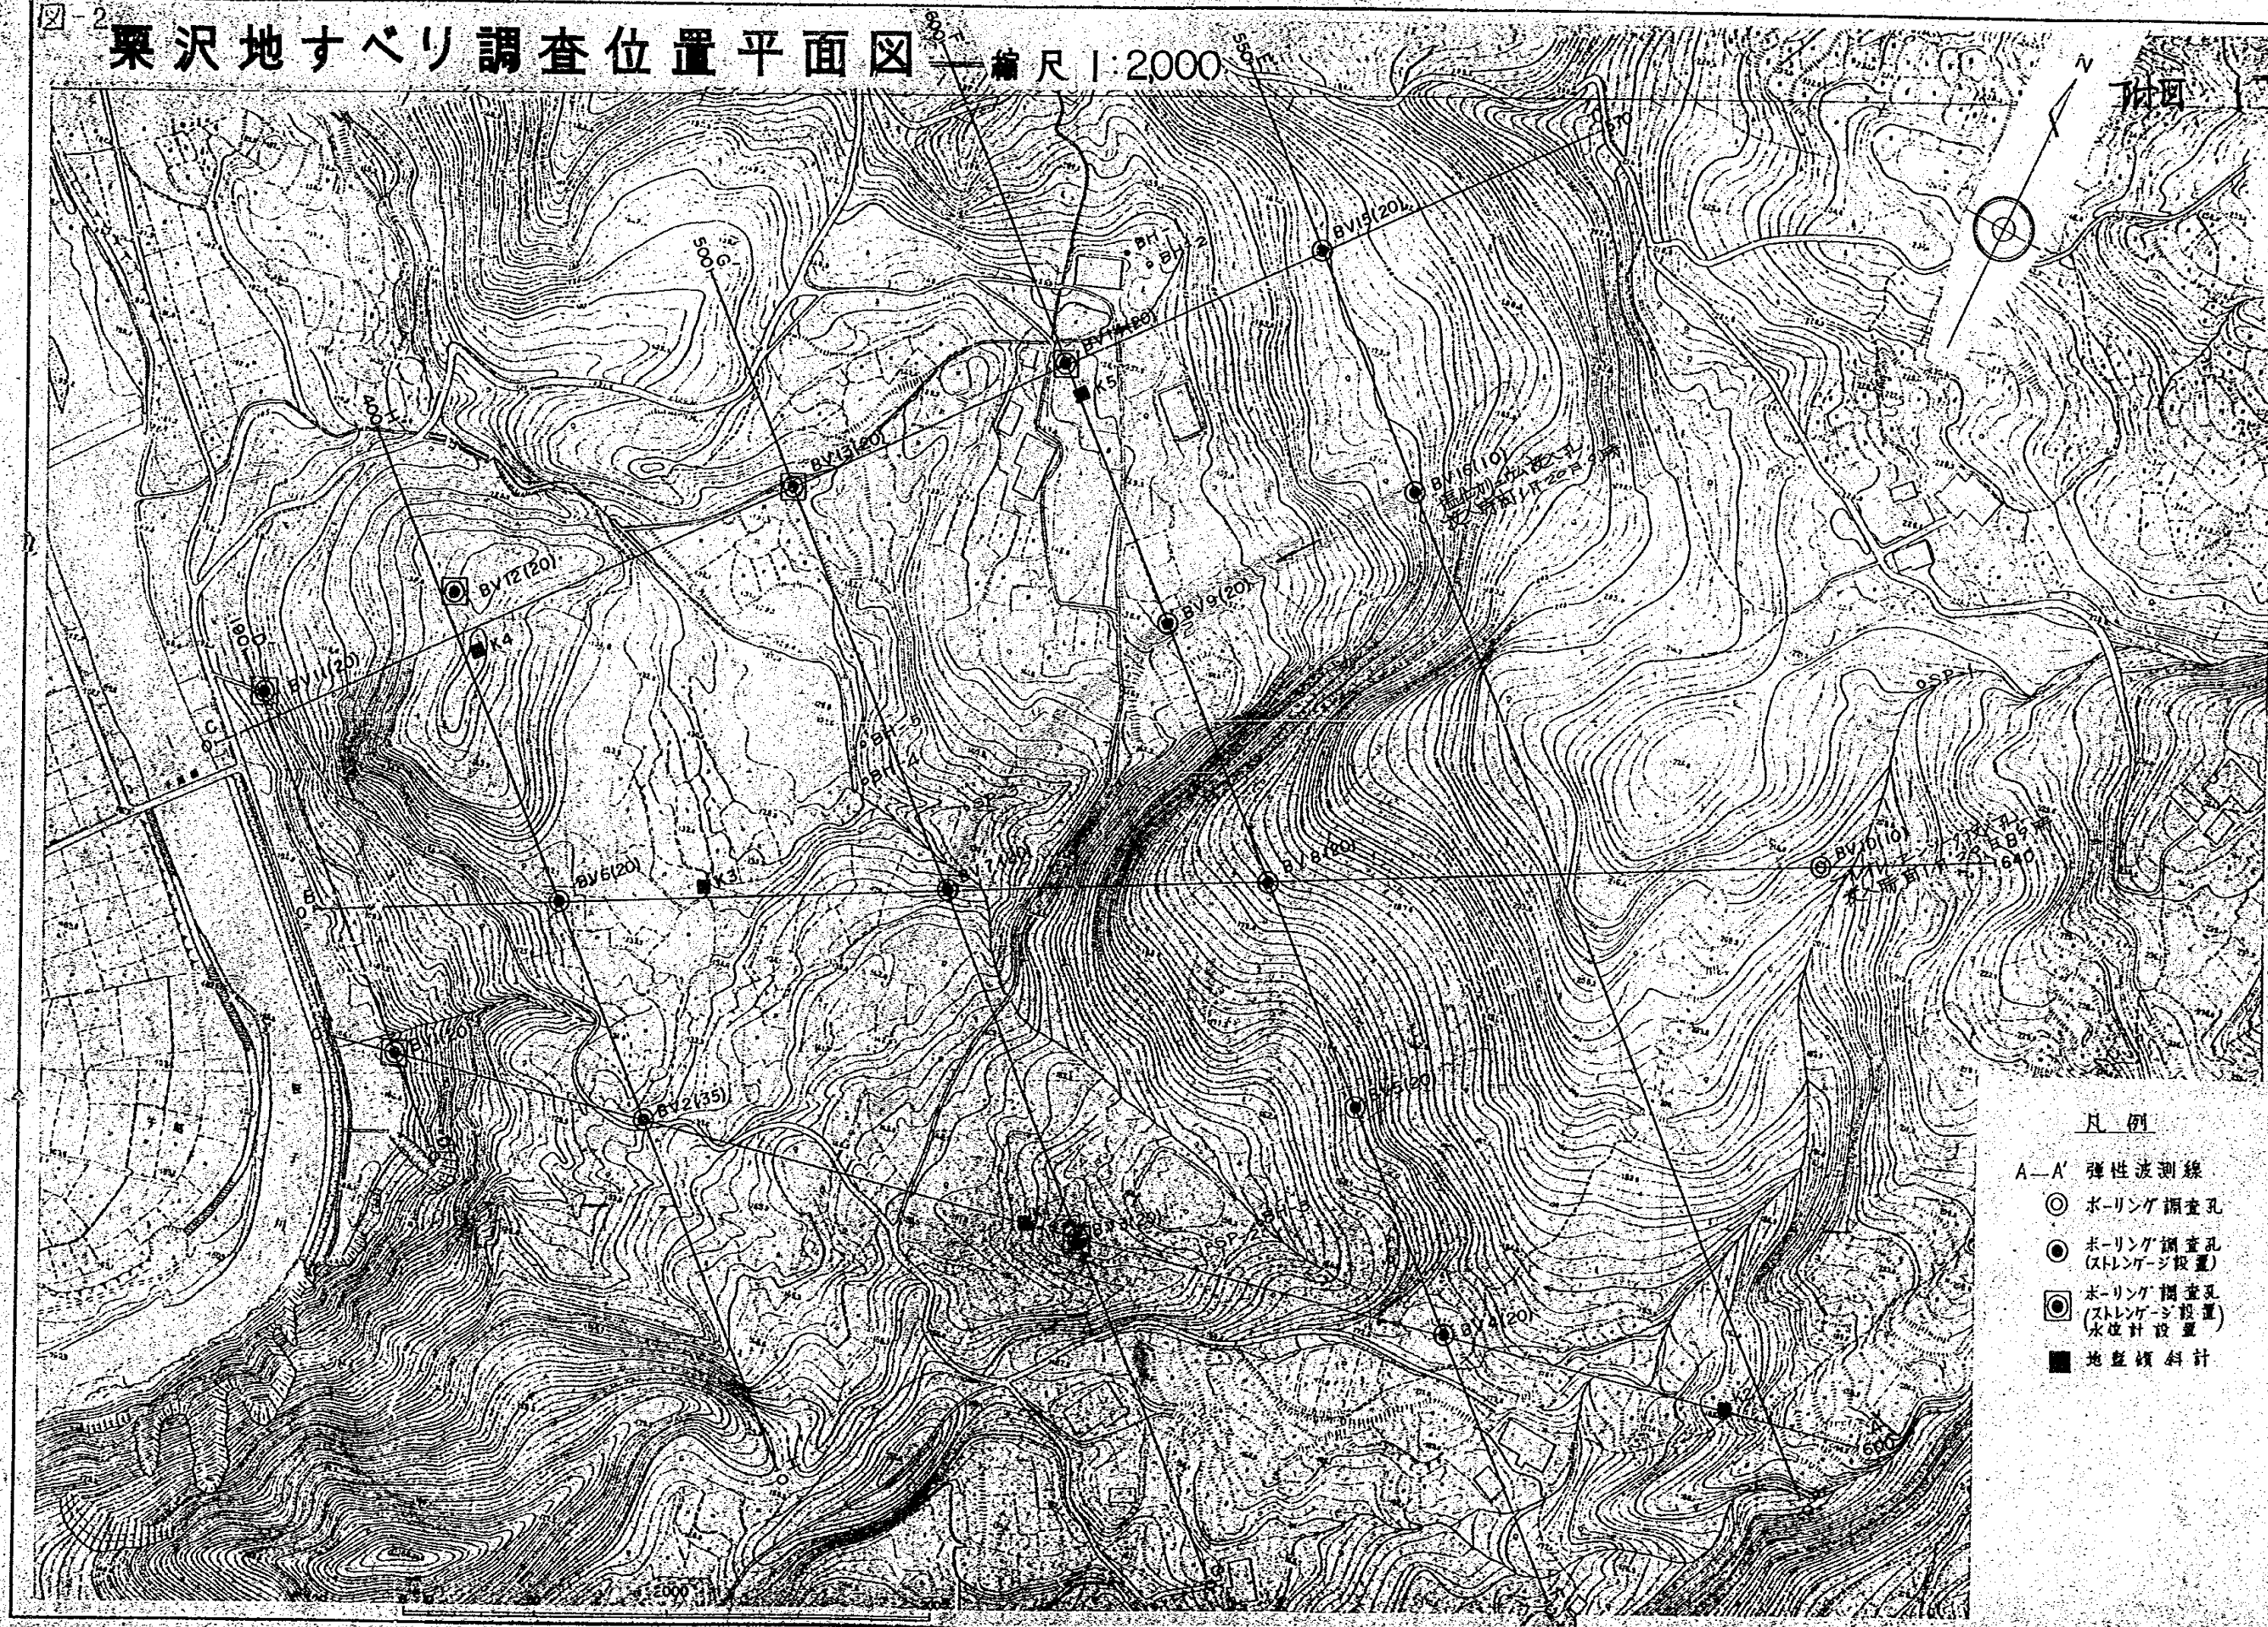
図-2 栗沢地すべり調査位置平面図 縮尺 1:2000

本調査地已は調査平面図に示される如く両端に水量豊富な中之沢及び二階沢を以て、中央部には低湿な沼があり、右ボーリング孔の水位から判定しても一般に非常に地下水位が高く、この地已の地下水と地すべり活動とは密接な関連性が考えられる。このため前記の関係を解明する為に地下水の分布、及び水質等を調査するもので、昭和39年秋はトレスーを利用して、部分的な地下水の追跡を行った。

採水地裏は図-1に示す通りで、ボーリング孔及び湧水地裏などから採水を行った。採水によるカリウムイオン検出結果は図-3に示す通りで、検出量に相当大きなバラツキが見られるのでトレーサーの到達によるピークの出現を判定するには非常に危険であるが、BV.16にトレーサー投入後約4時間経過後BV.9に、約3日間経過後BV.7にピークが認められ、一応トレーサーの到達によるものと推定される。この事からBV.16→BV.9→BV.7結ぶ地下水の系路が一応想定される。これは弾性波探査及び自然放射能調査の結果推定した破砕帯の位置と一応合致する。

右ボーリング孔に於ける水位（施工時最終水位）を地形平面図にプロットした結果は図-4の如くで、BV10付近は深流との動水勾配も大きく、又ボーリング柱状図によれば礫混りの砂質土で透水性も比較的良好であり、深流から地すべり地への地下水の流入が考えられるが、その範囲については今回の調査では確認できなかった。

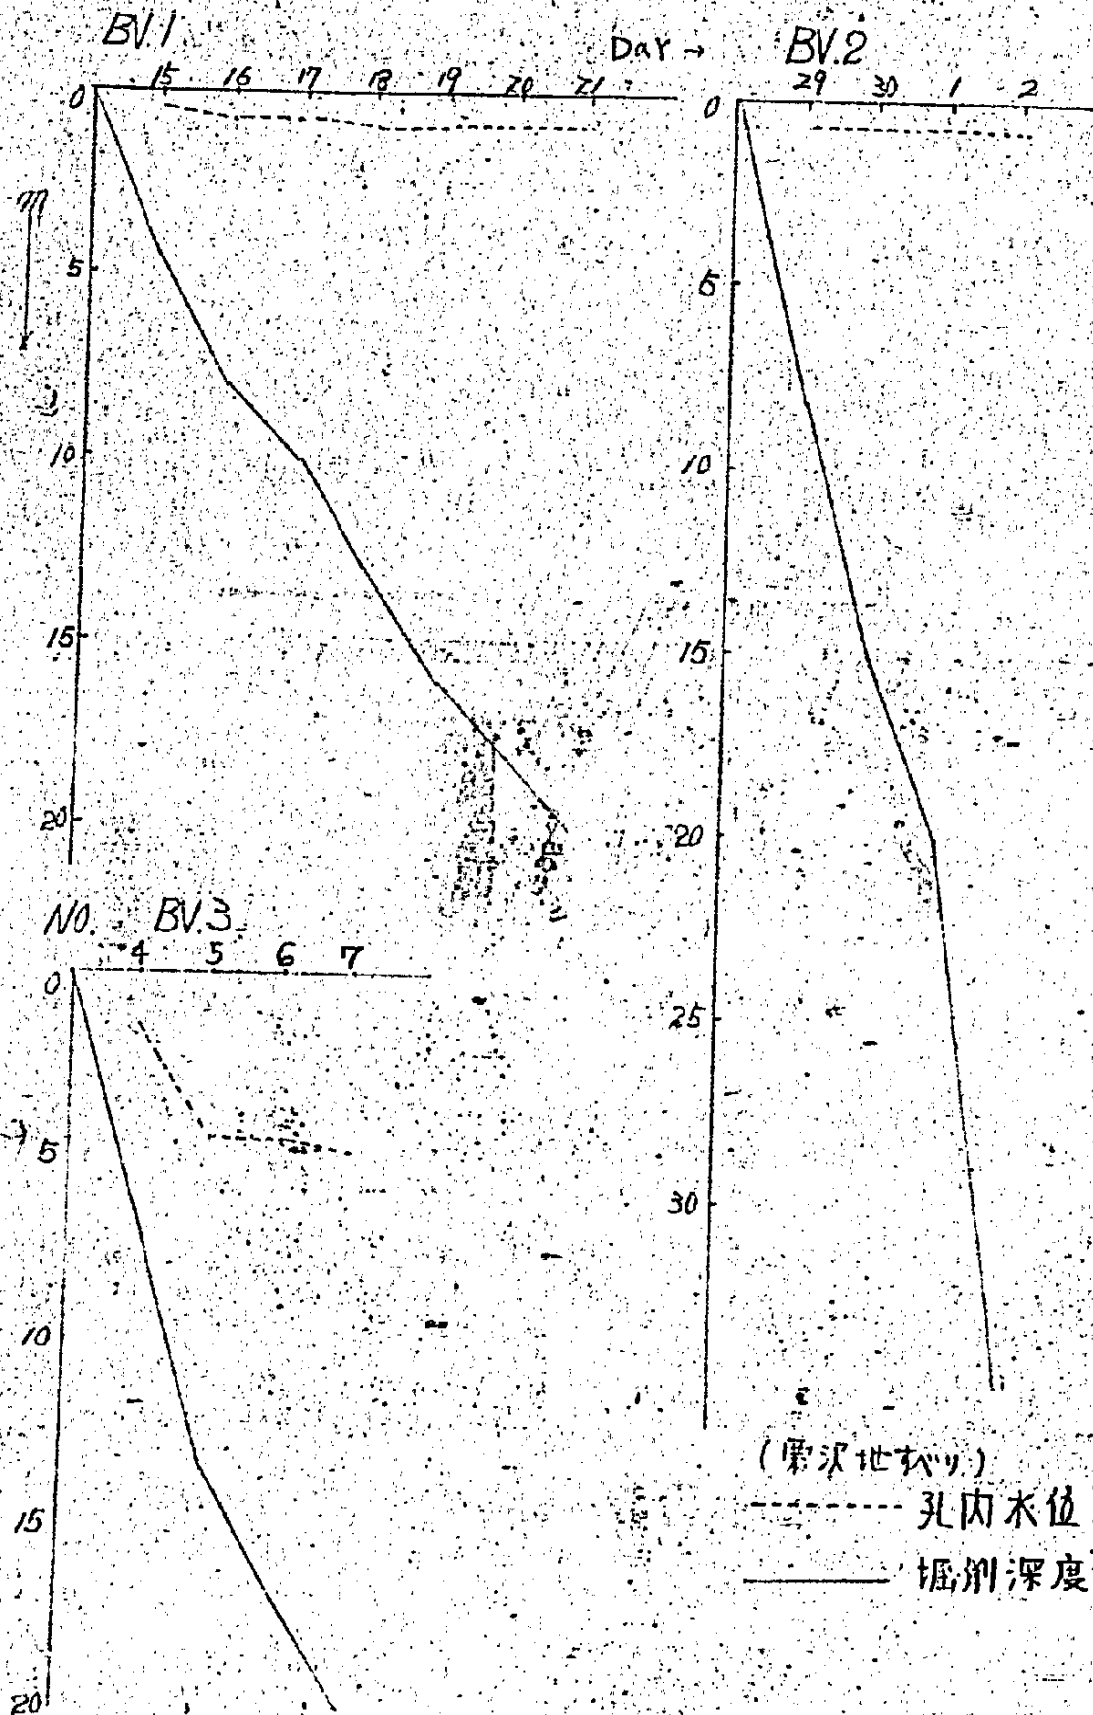
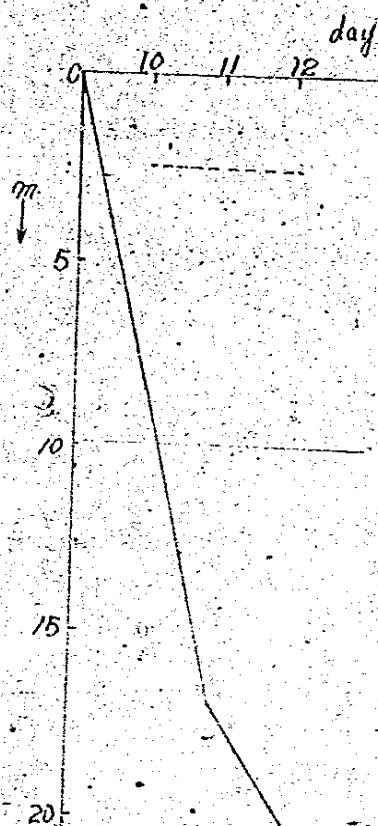
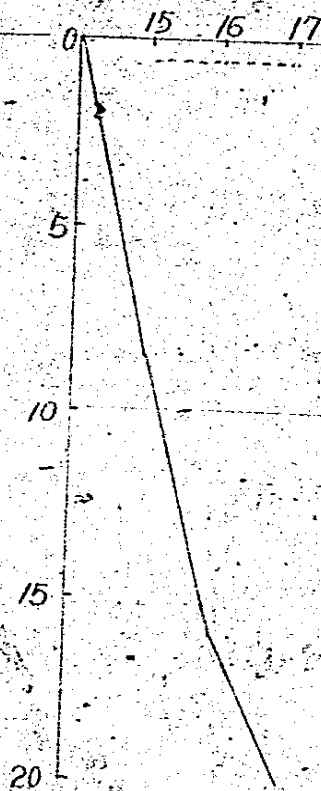
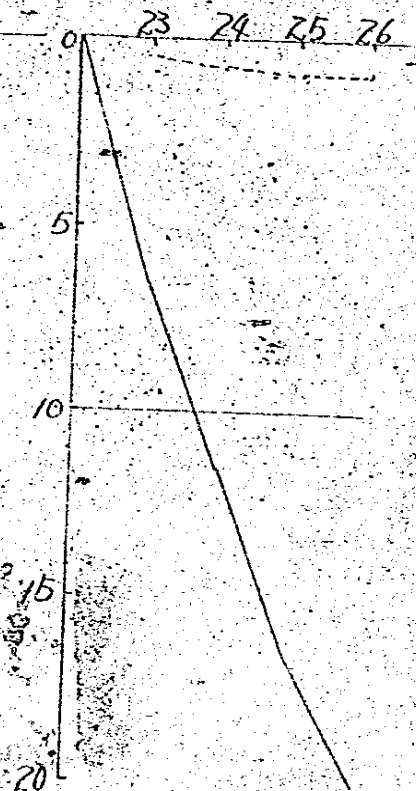
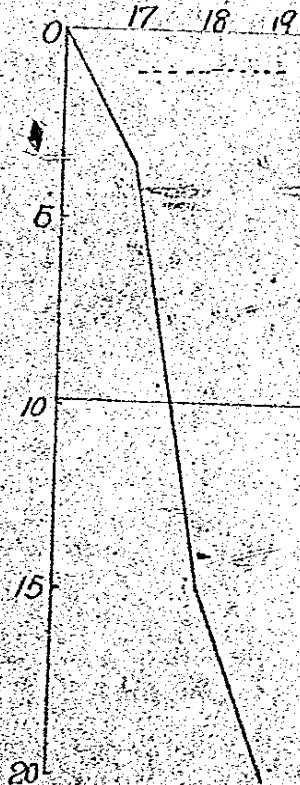
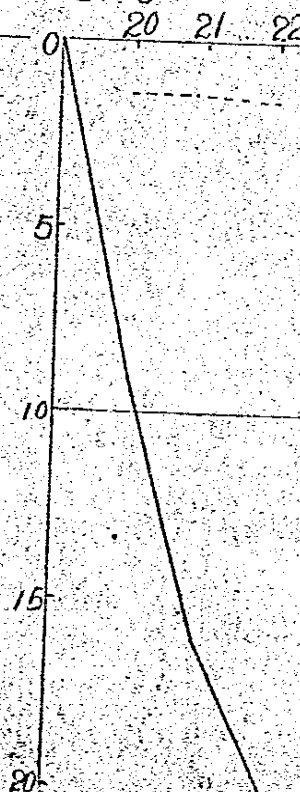
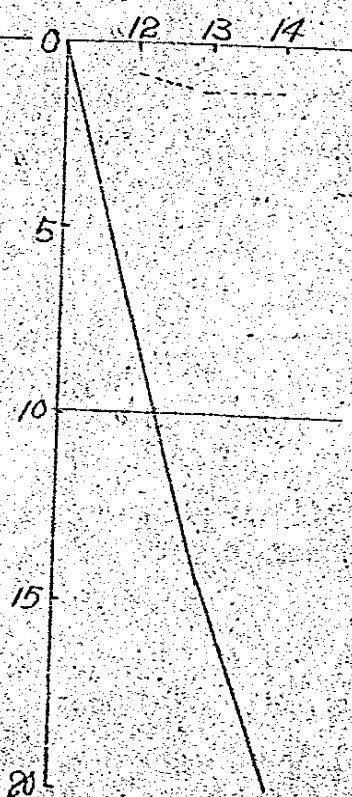
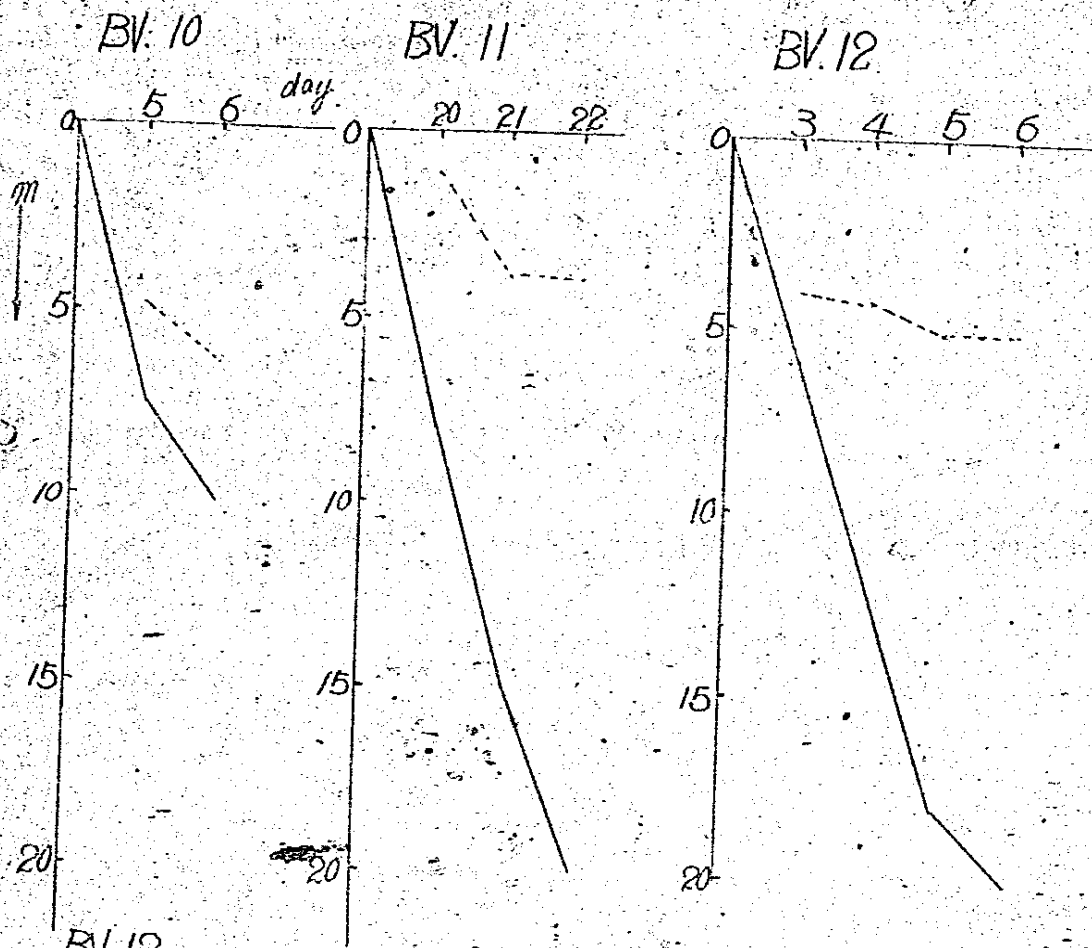
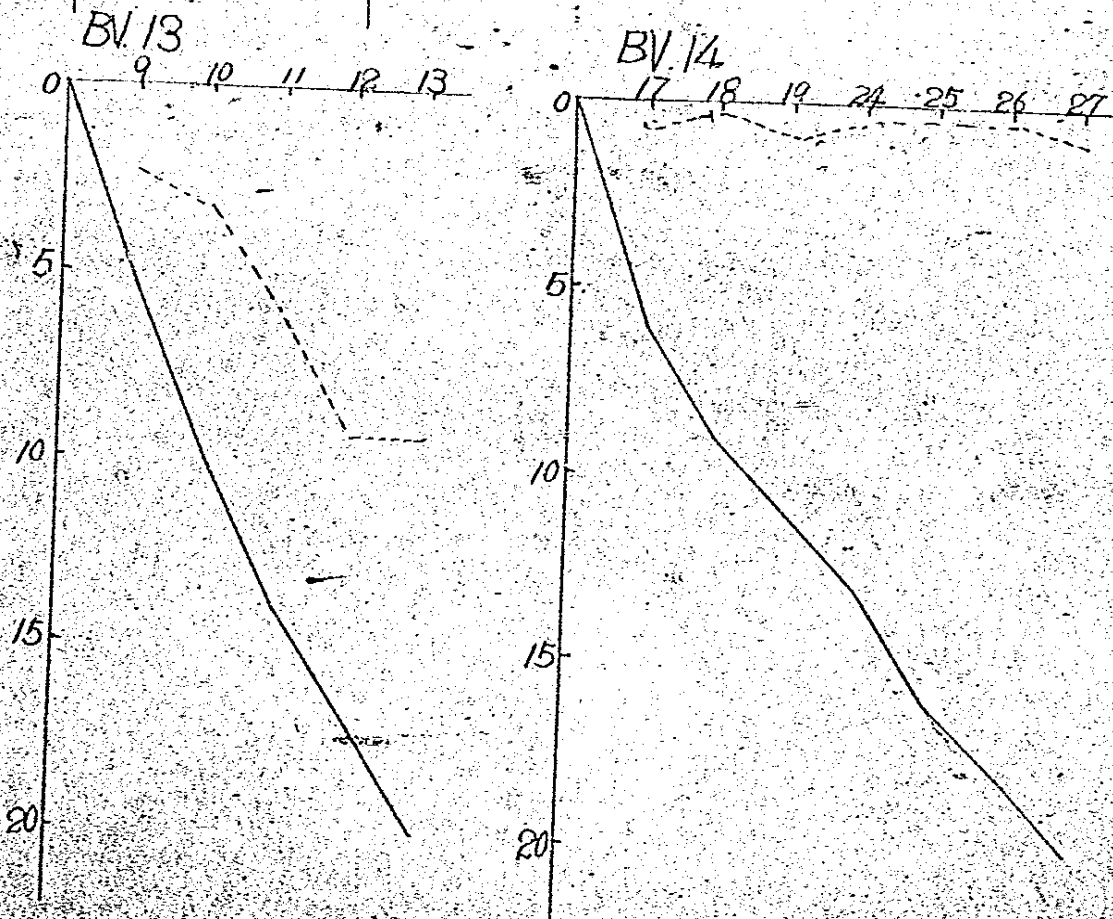
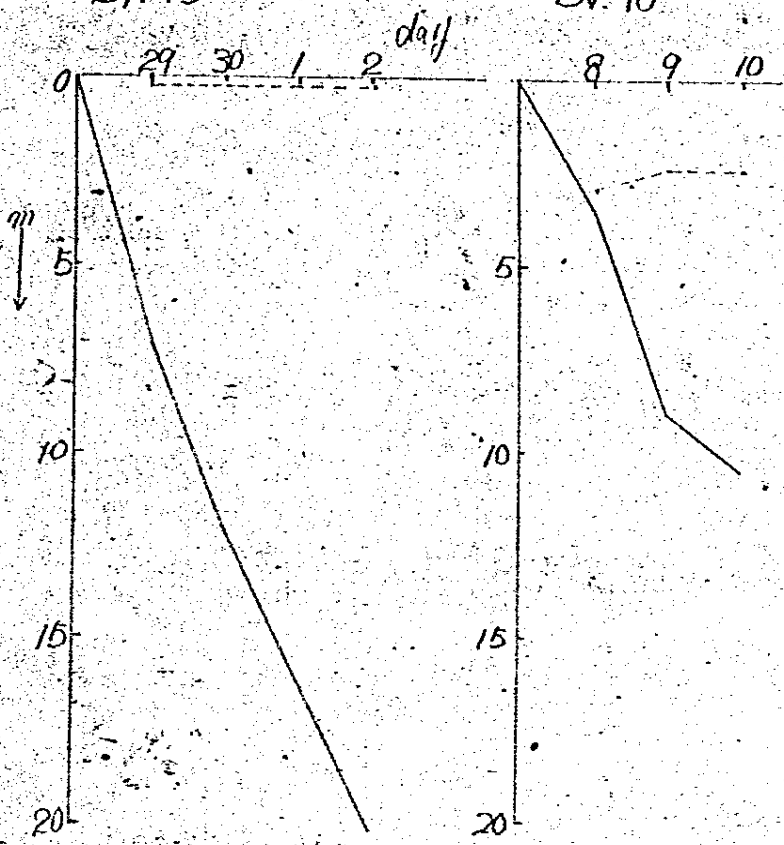
# 掘削深度 - 孔内水位関係図

② BV-16地質はボーリング柱状図に示す如く地表より3.00mまで砂質粘土、3.00~9.00mはシルト質粘土、及びその下部に基盤の風化帯と見られる青灰色の粘土層があり、特に動水層といったものはない。又ボーリング掘進と地下水位の関係は図-2に示す如く地表から約20mの一定水位で全く無関係である。又トレーサー $\sqrt{50} \text{ kg}$  (KCl)を溶解した水が比較的容易に注入出来たが、これは地表より付近までの着層部に浸透したものと考えられる。

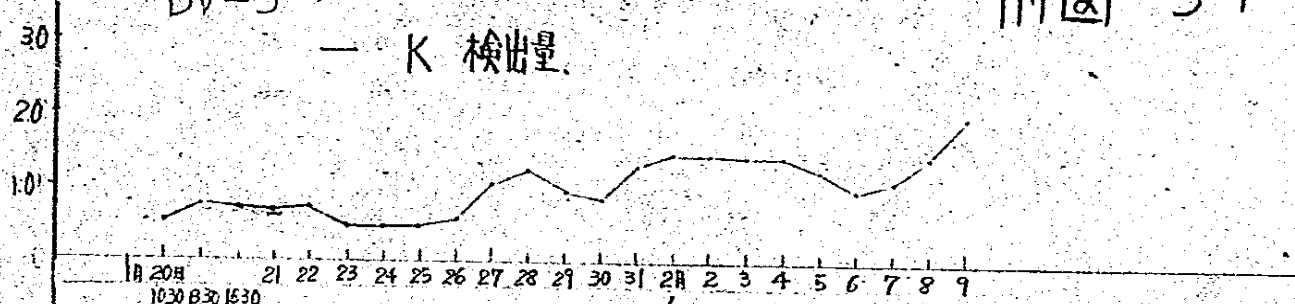
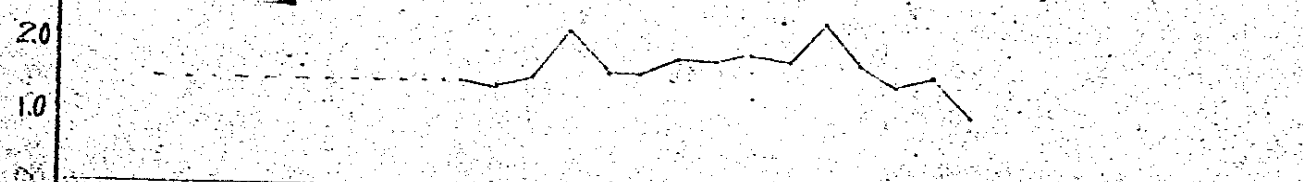
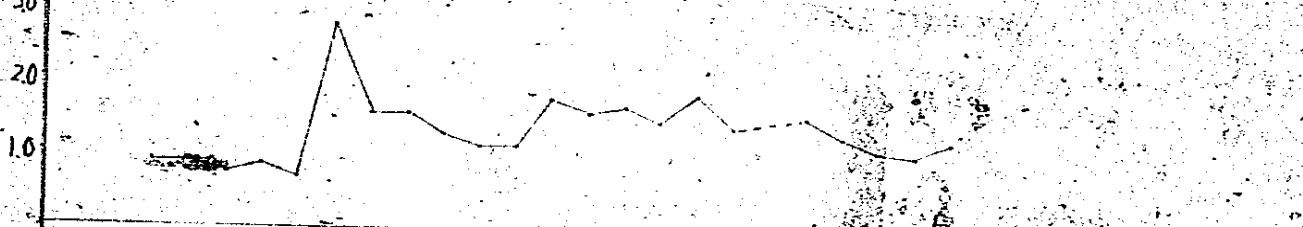
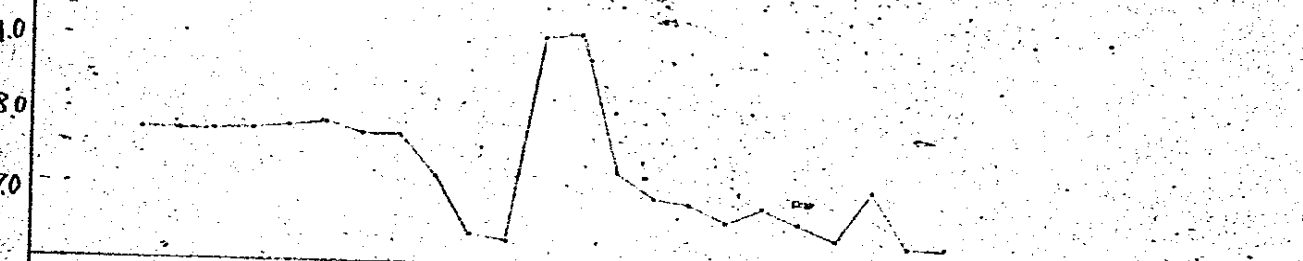
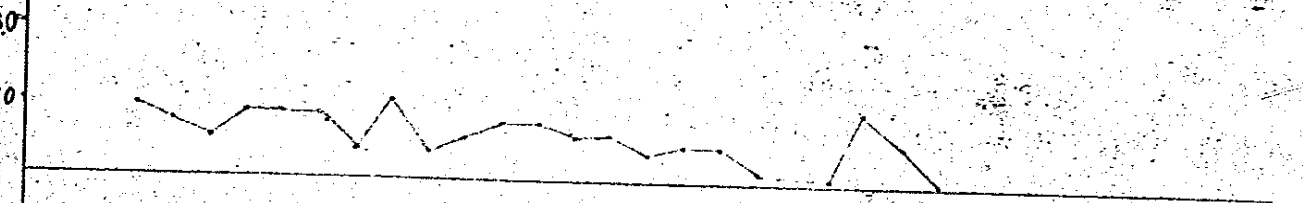
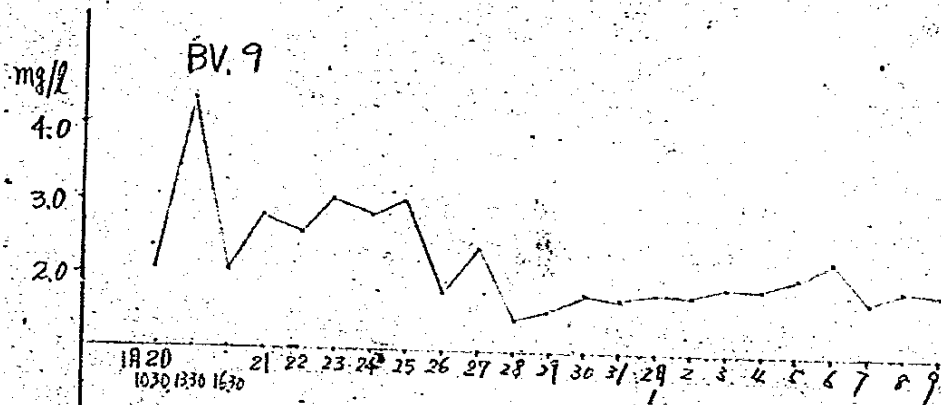
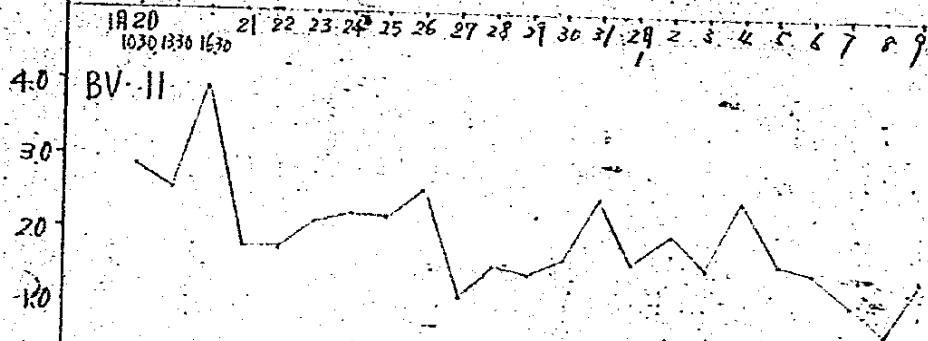
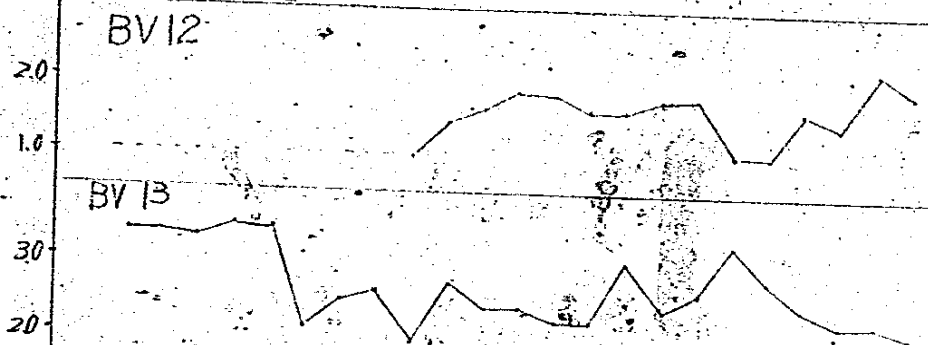
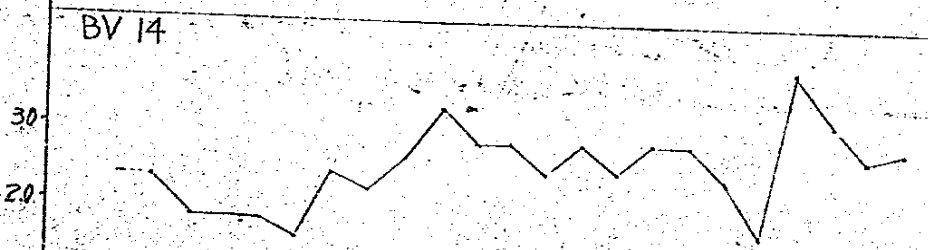
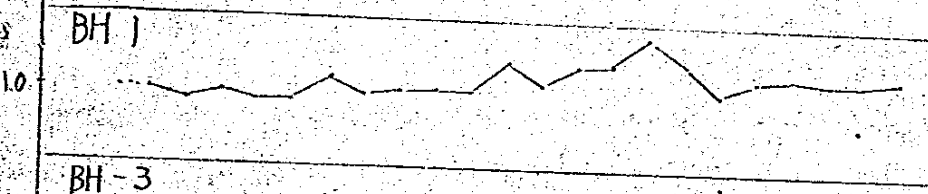
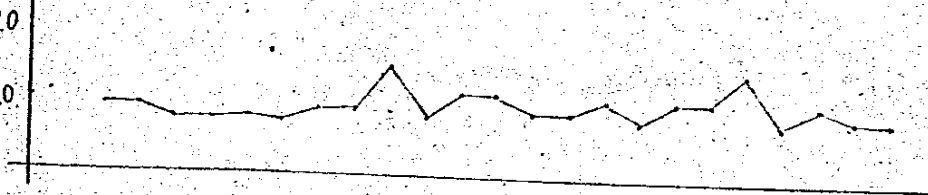
附圖-3-1

他のボーリング孔からも幾つかのピークが認められているが、バックグラウンドの変化範囲が明確でないため、距離的に高いところにあるところは地下水の系路を想定することは非常に危険が多いため今年度の調査報告では省く。

BV.10に投入したフルオレンセンは現在のところ検出されていないが、これは投入孔と採水地裏との距離が大きすぎるためと考えられる。

SP-3、SP-2等の湧水地裏からトレーサーの検出が確認されたが、これは湧水地裏は地形が急から緩斜に変わる

線上にあり地質断面から見ても投入地帯を通過する地下水とは別の経路が考えられる。

① 今回の調査では、地下水に溶存する $K^+$ のバックグラウンドの測定を長期間にわたって行なうことが出来たため、その変化範囲が不確定であり、トレーサーによるピークを判定することが非常に困難であった。

② 本地域はボーリング柱状図からも推定する通り、粘土層が多く発達しているため、顕著な重力水帯は一般に少ないと思われ、計測もせずに投入地帯と採水地帯が混在している。このため各採水地帯にトレーサーが到着するのにには相当の時間が必要と思われる。

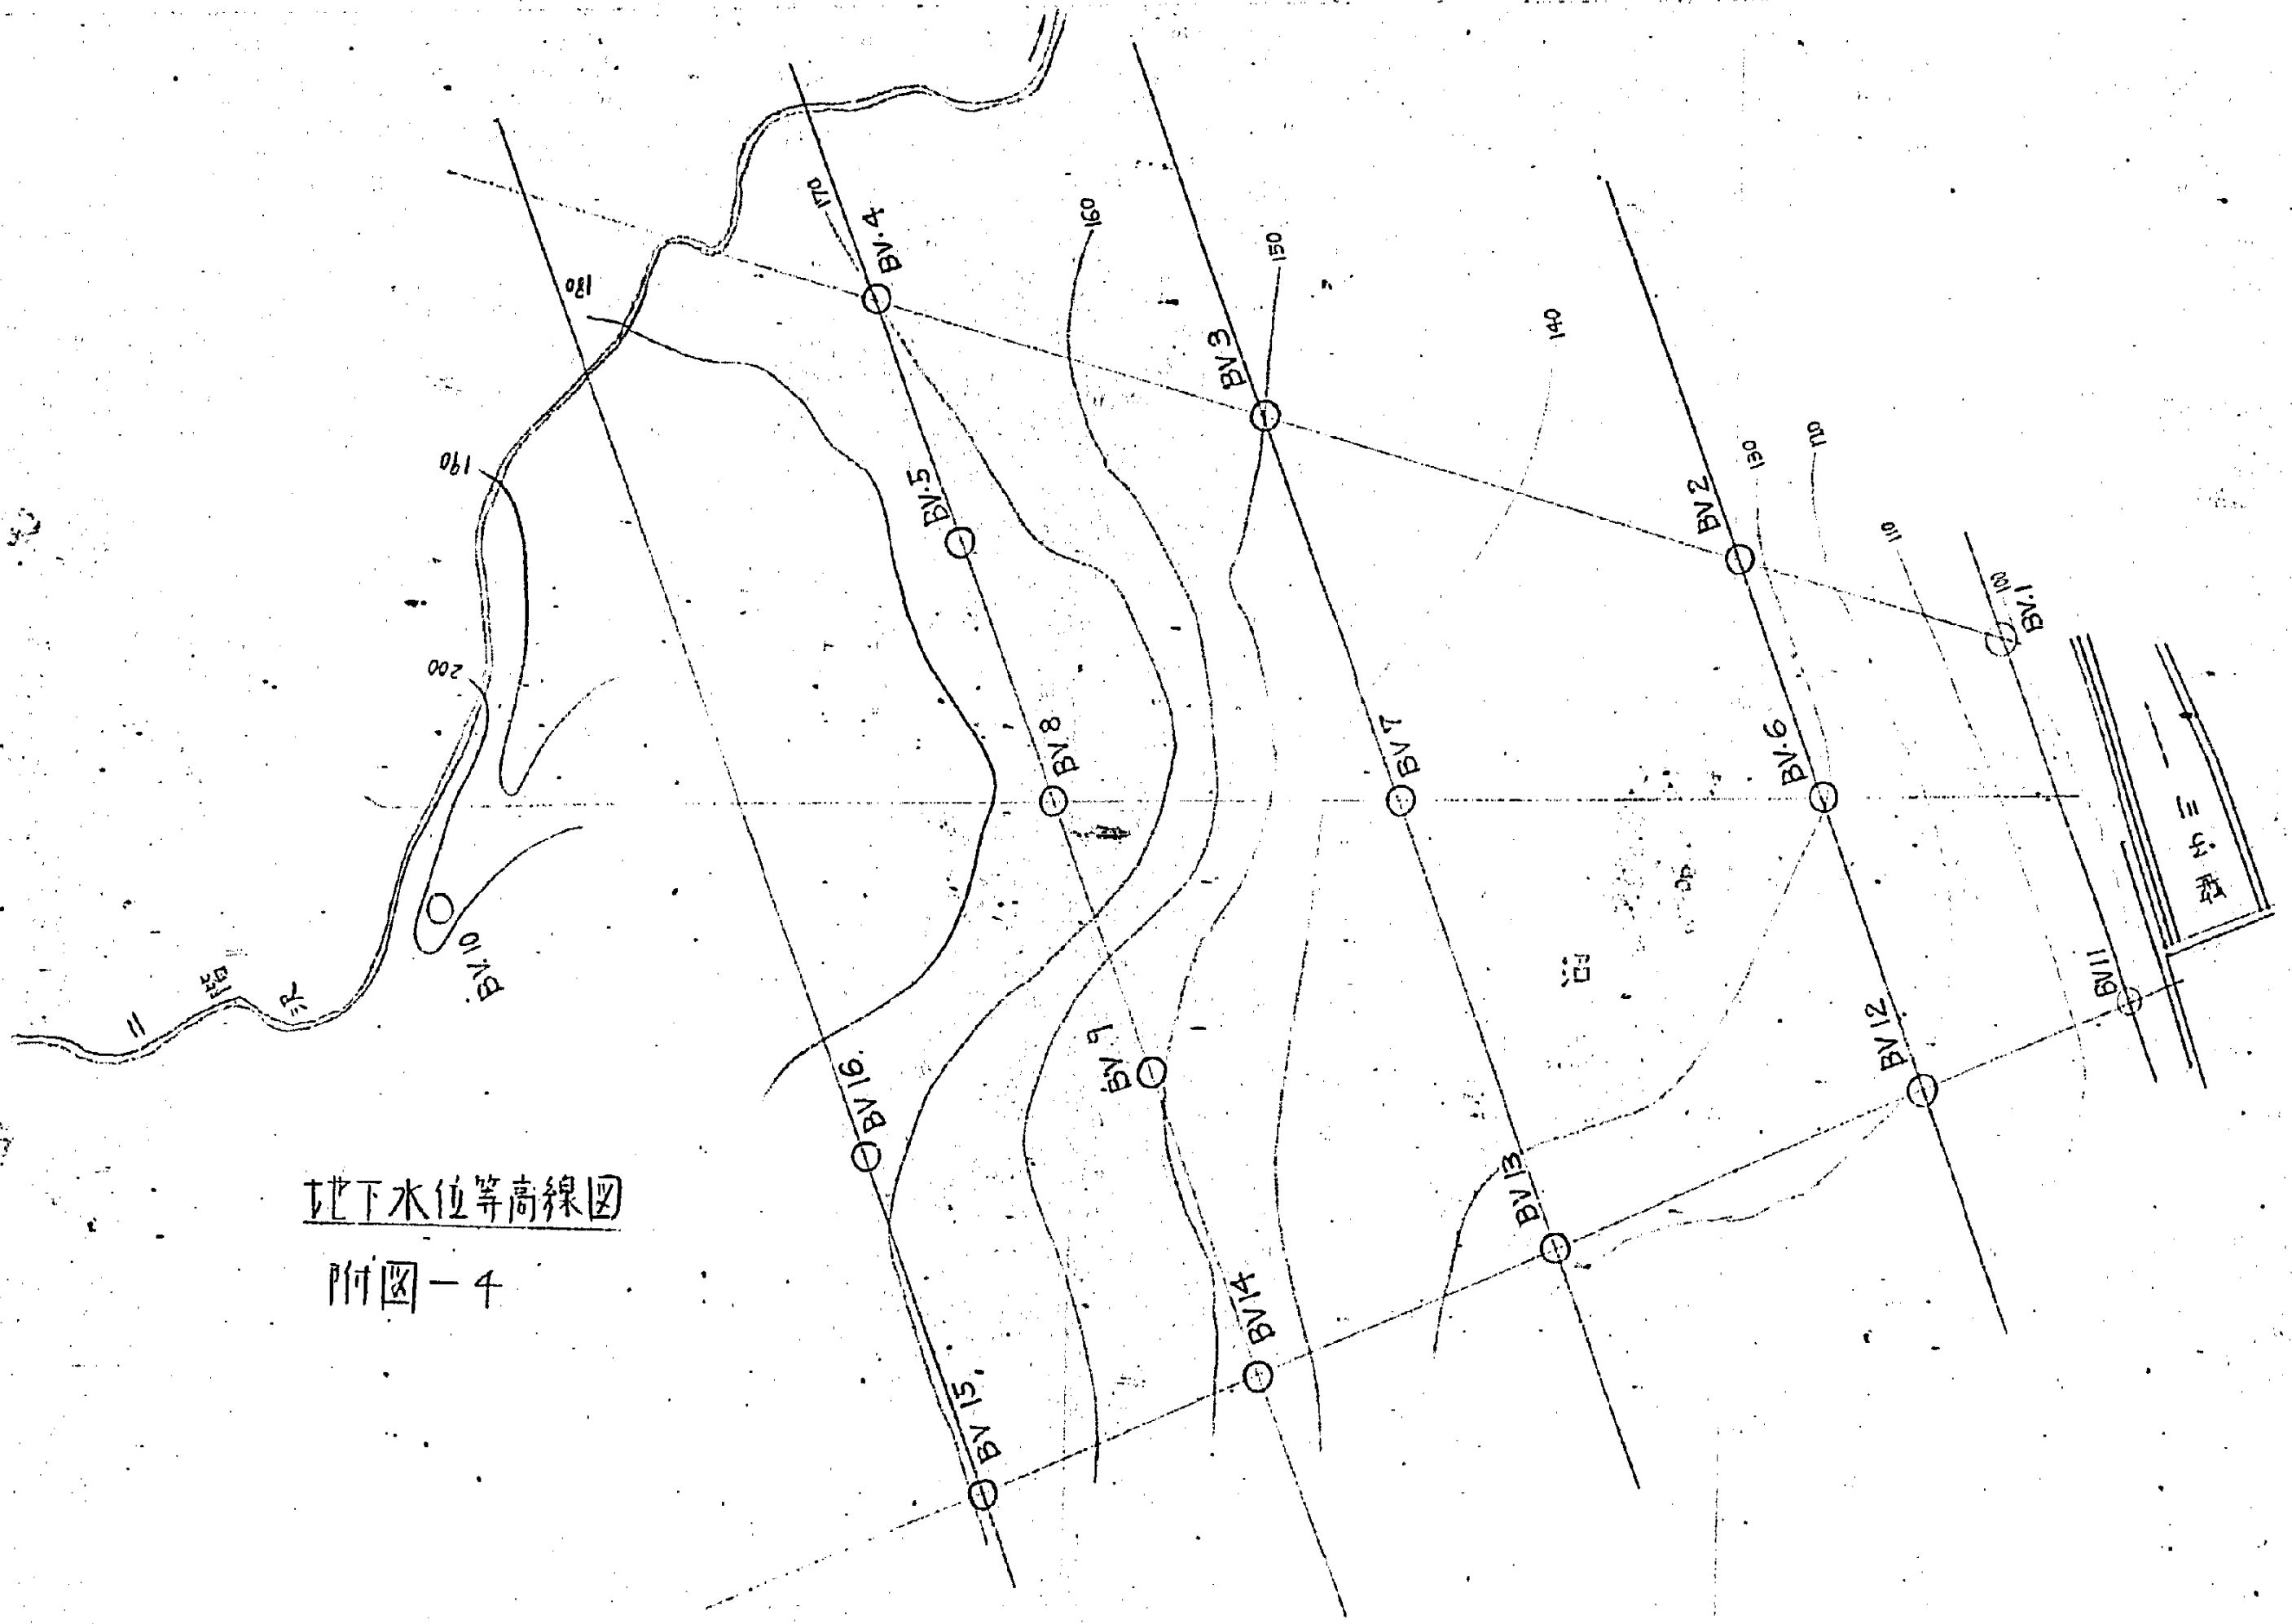
地下水位等高线图  
附圖-4

全般的に<sup>上</sup>地下水位等高線は<sup>一称</sup>ほぼ~~平行~~で特に顕著な流路は確認できなかったが、しかも斜面中央部BV7~BV6

区間 (150m) の水位差は 4m で非常に緩やかな配であるといえる。以上の如き考察を行なったがボーリング孔は全般に粘性土中にあるためこれらの中で測定した水位の性格について今後検討してみることがある。

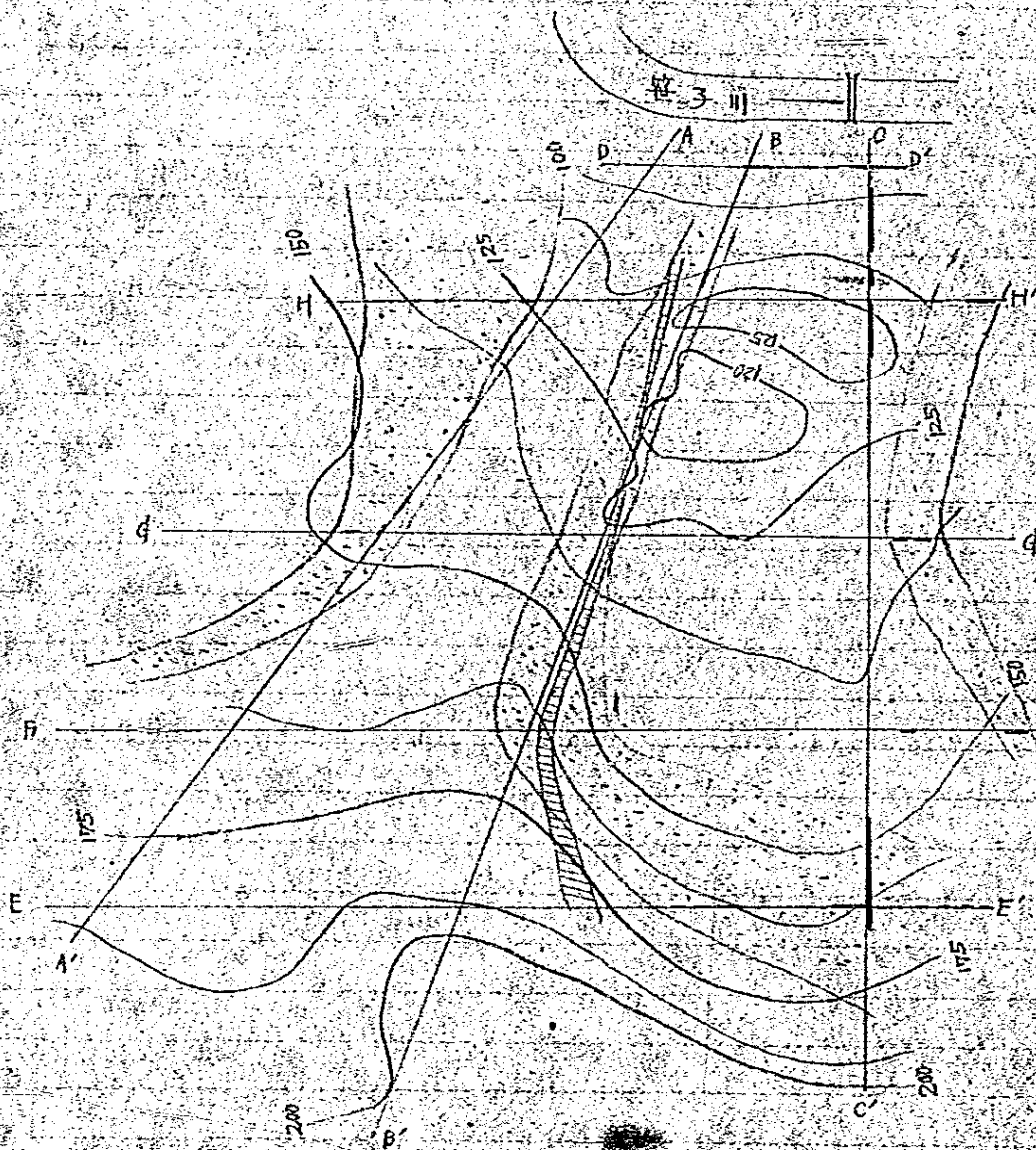
附圖-5-1

② 測線は弾性波探査の測線 A、B、C、D、E、F、G、H の各測線上であり、測定結果は図-5-1 の平面図及び図-5-2 の縦断面図に示す如くである。これにより A 測線に沿つて高放射能地帯が確認され、これは地形的に見て新層隙に一致するものである。又 B 測線下部から C 測線上部に連なる高放射能帯が確認され、これは弾性波探査による破砕帯の位置に隣接してゐる。C 測線下部、D 測

線右半分の部分も高放射能を示しているが、これは凝灰岩の露頭のある部分である。この測線右側にも高放射能地帯が検出されたが、弾性波探査等の結果にはこれらの異常も見あたらず、現地で踏査検討する必要がある。

今回の調査は積雪期であり、測定にとって理想的な条件ではなかったため、測定時の準備もありうる。誤差も比較的大きいことが推定される。
