# 秋田県栗沢地すべり地域に於ける自然放射能調査及び地下水調査

建設省土木研究所  
~~地すべり研究室~~

昭和58年秋田県砂防課の委託により土木研究所が本「地すべり」地域の自然放射能調査及び地下水調査を行ったもので、その中間報告書である。

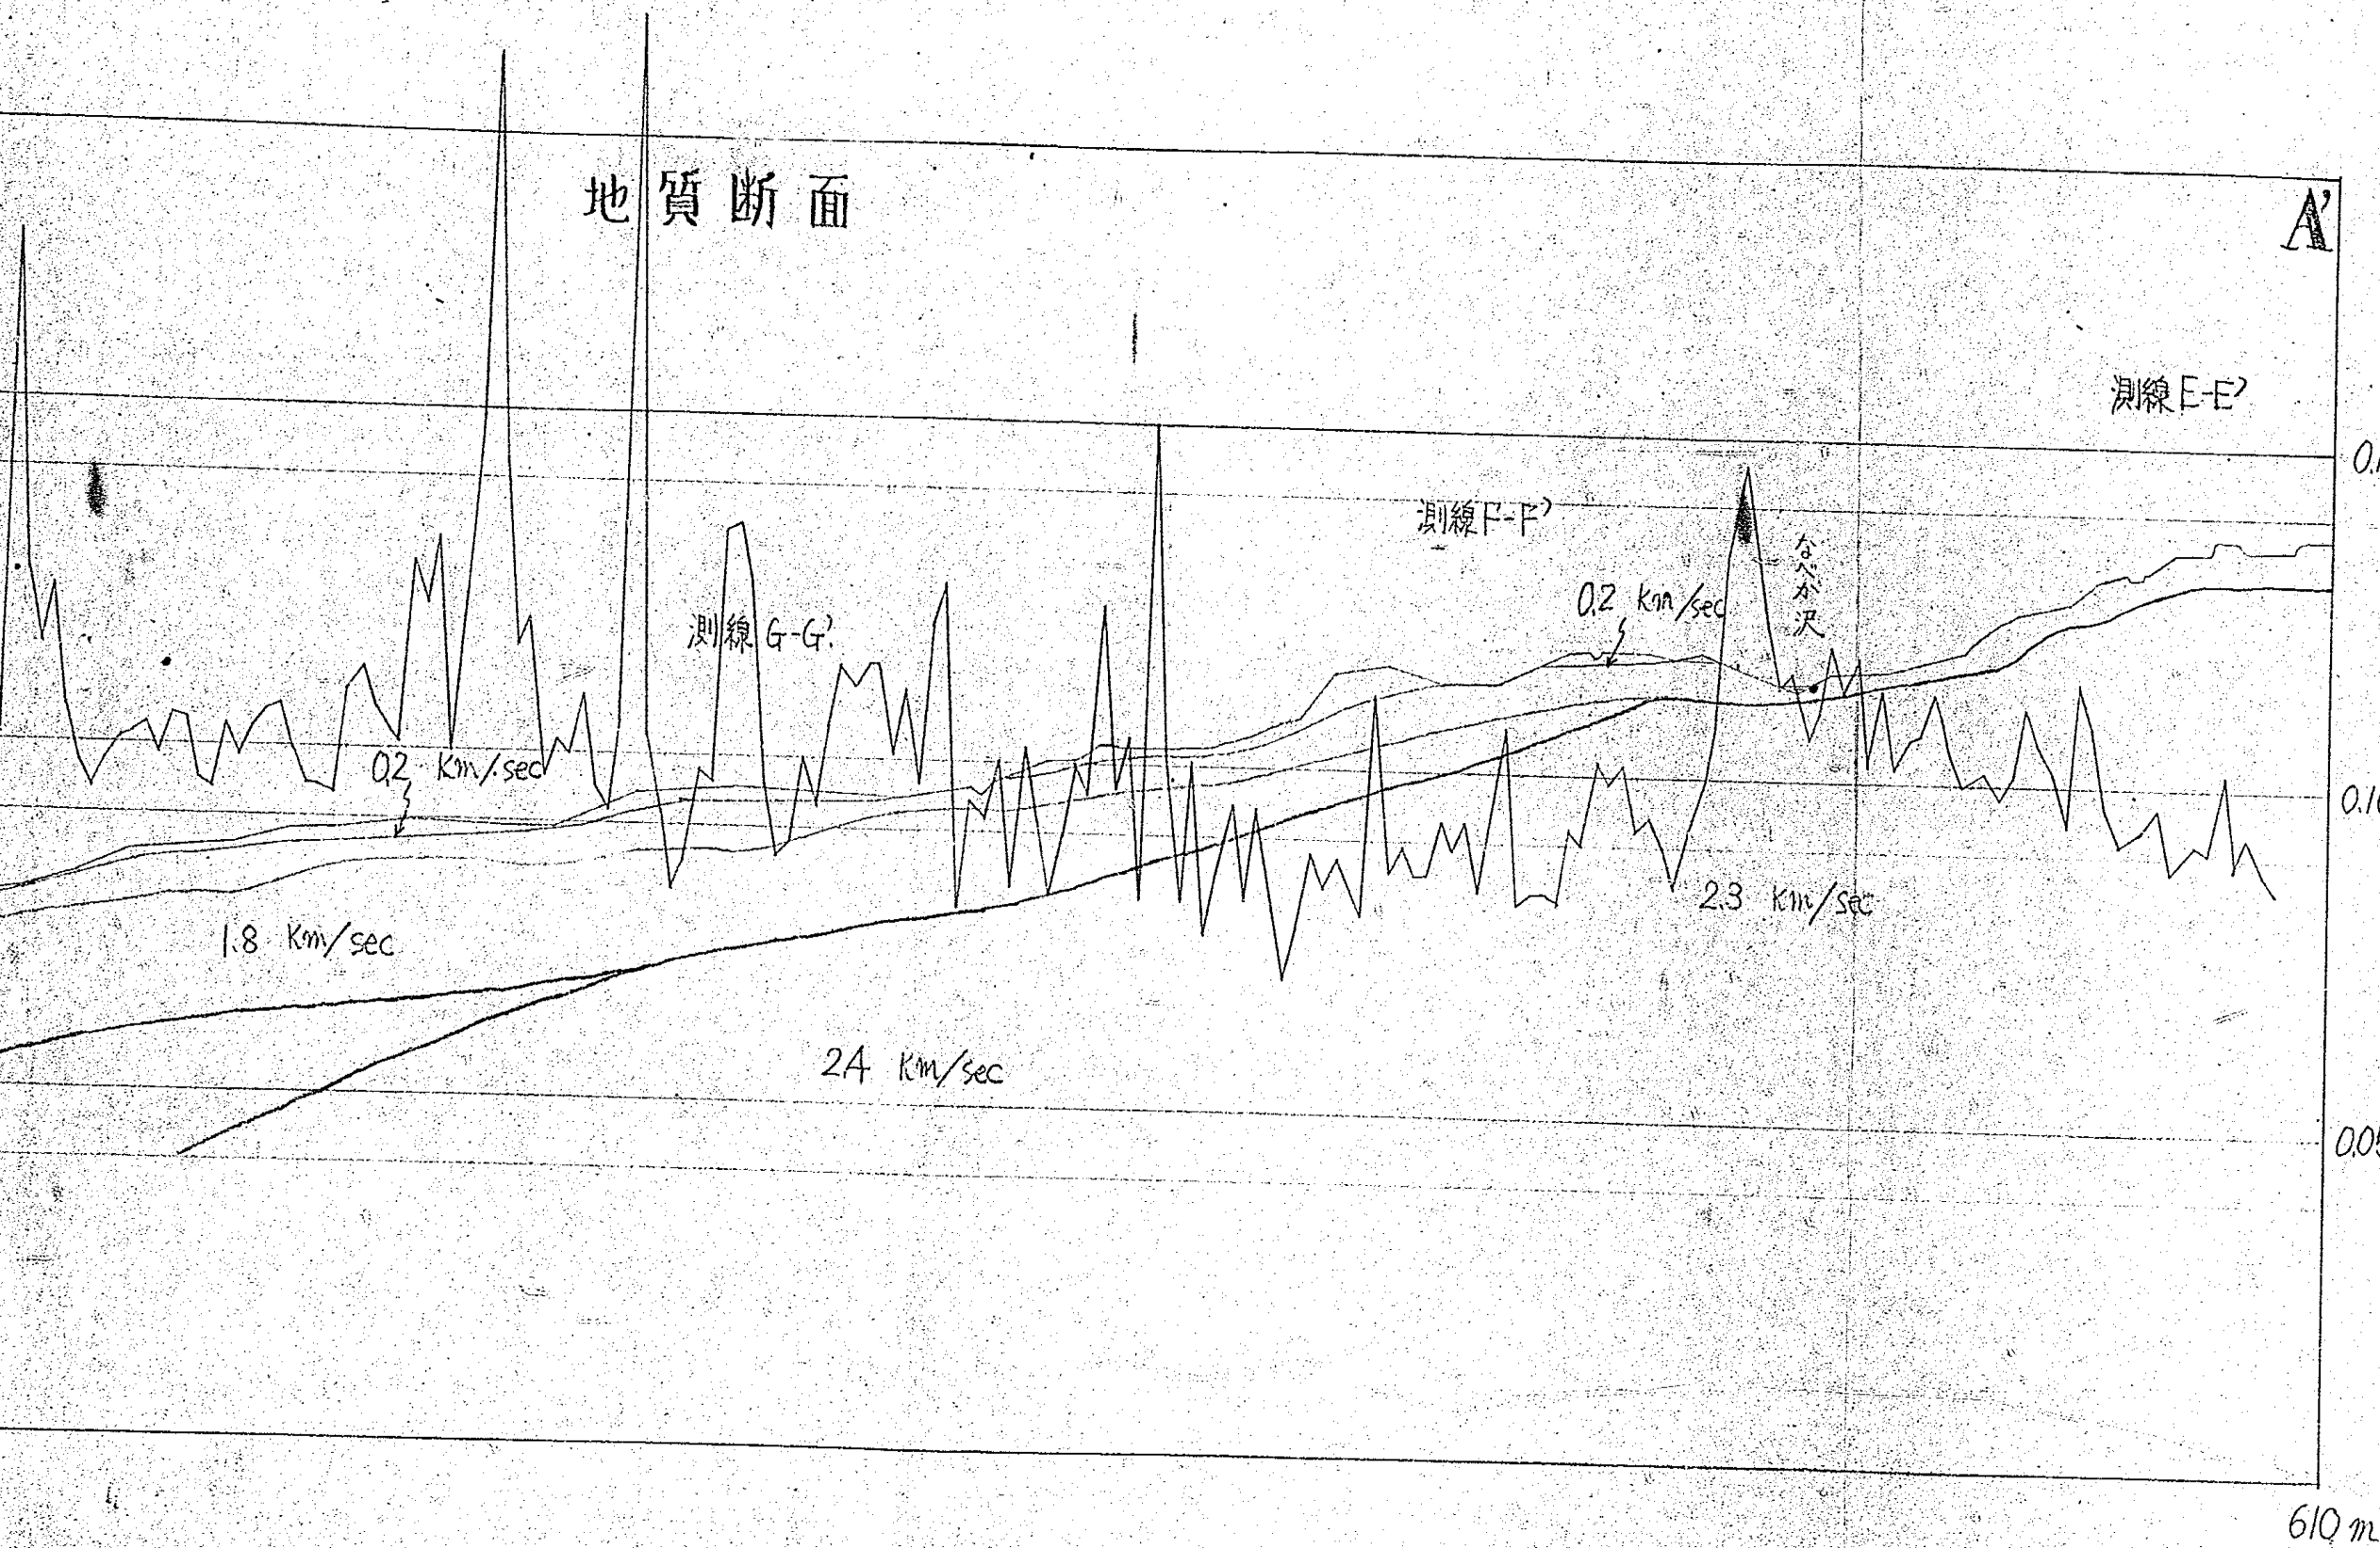
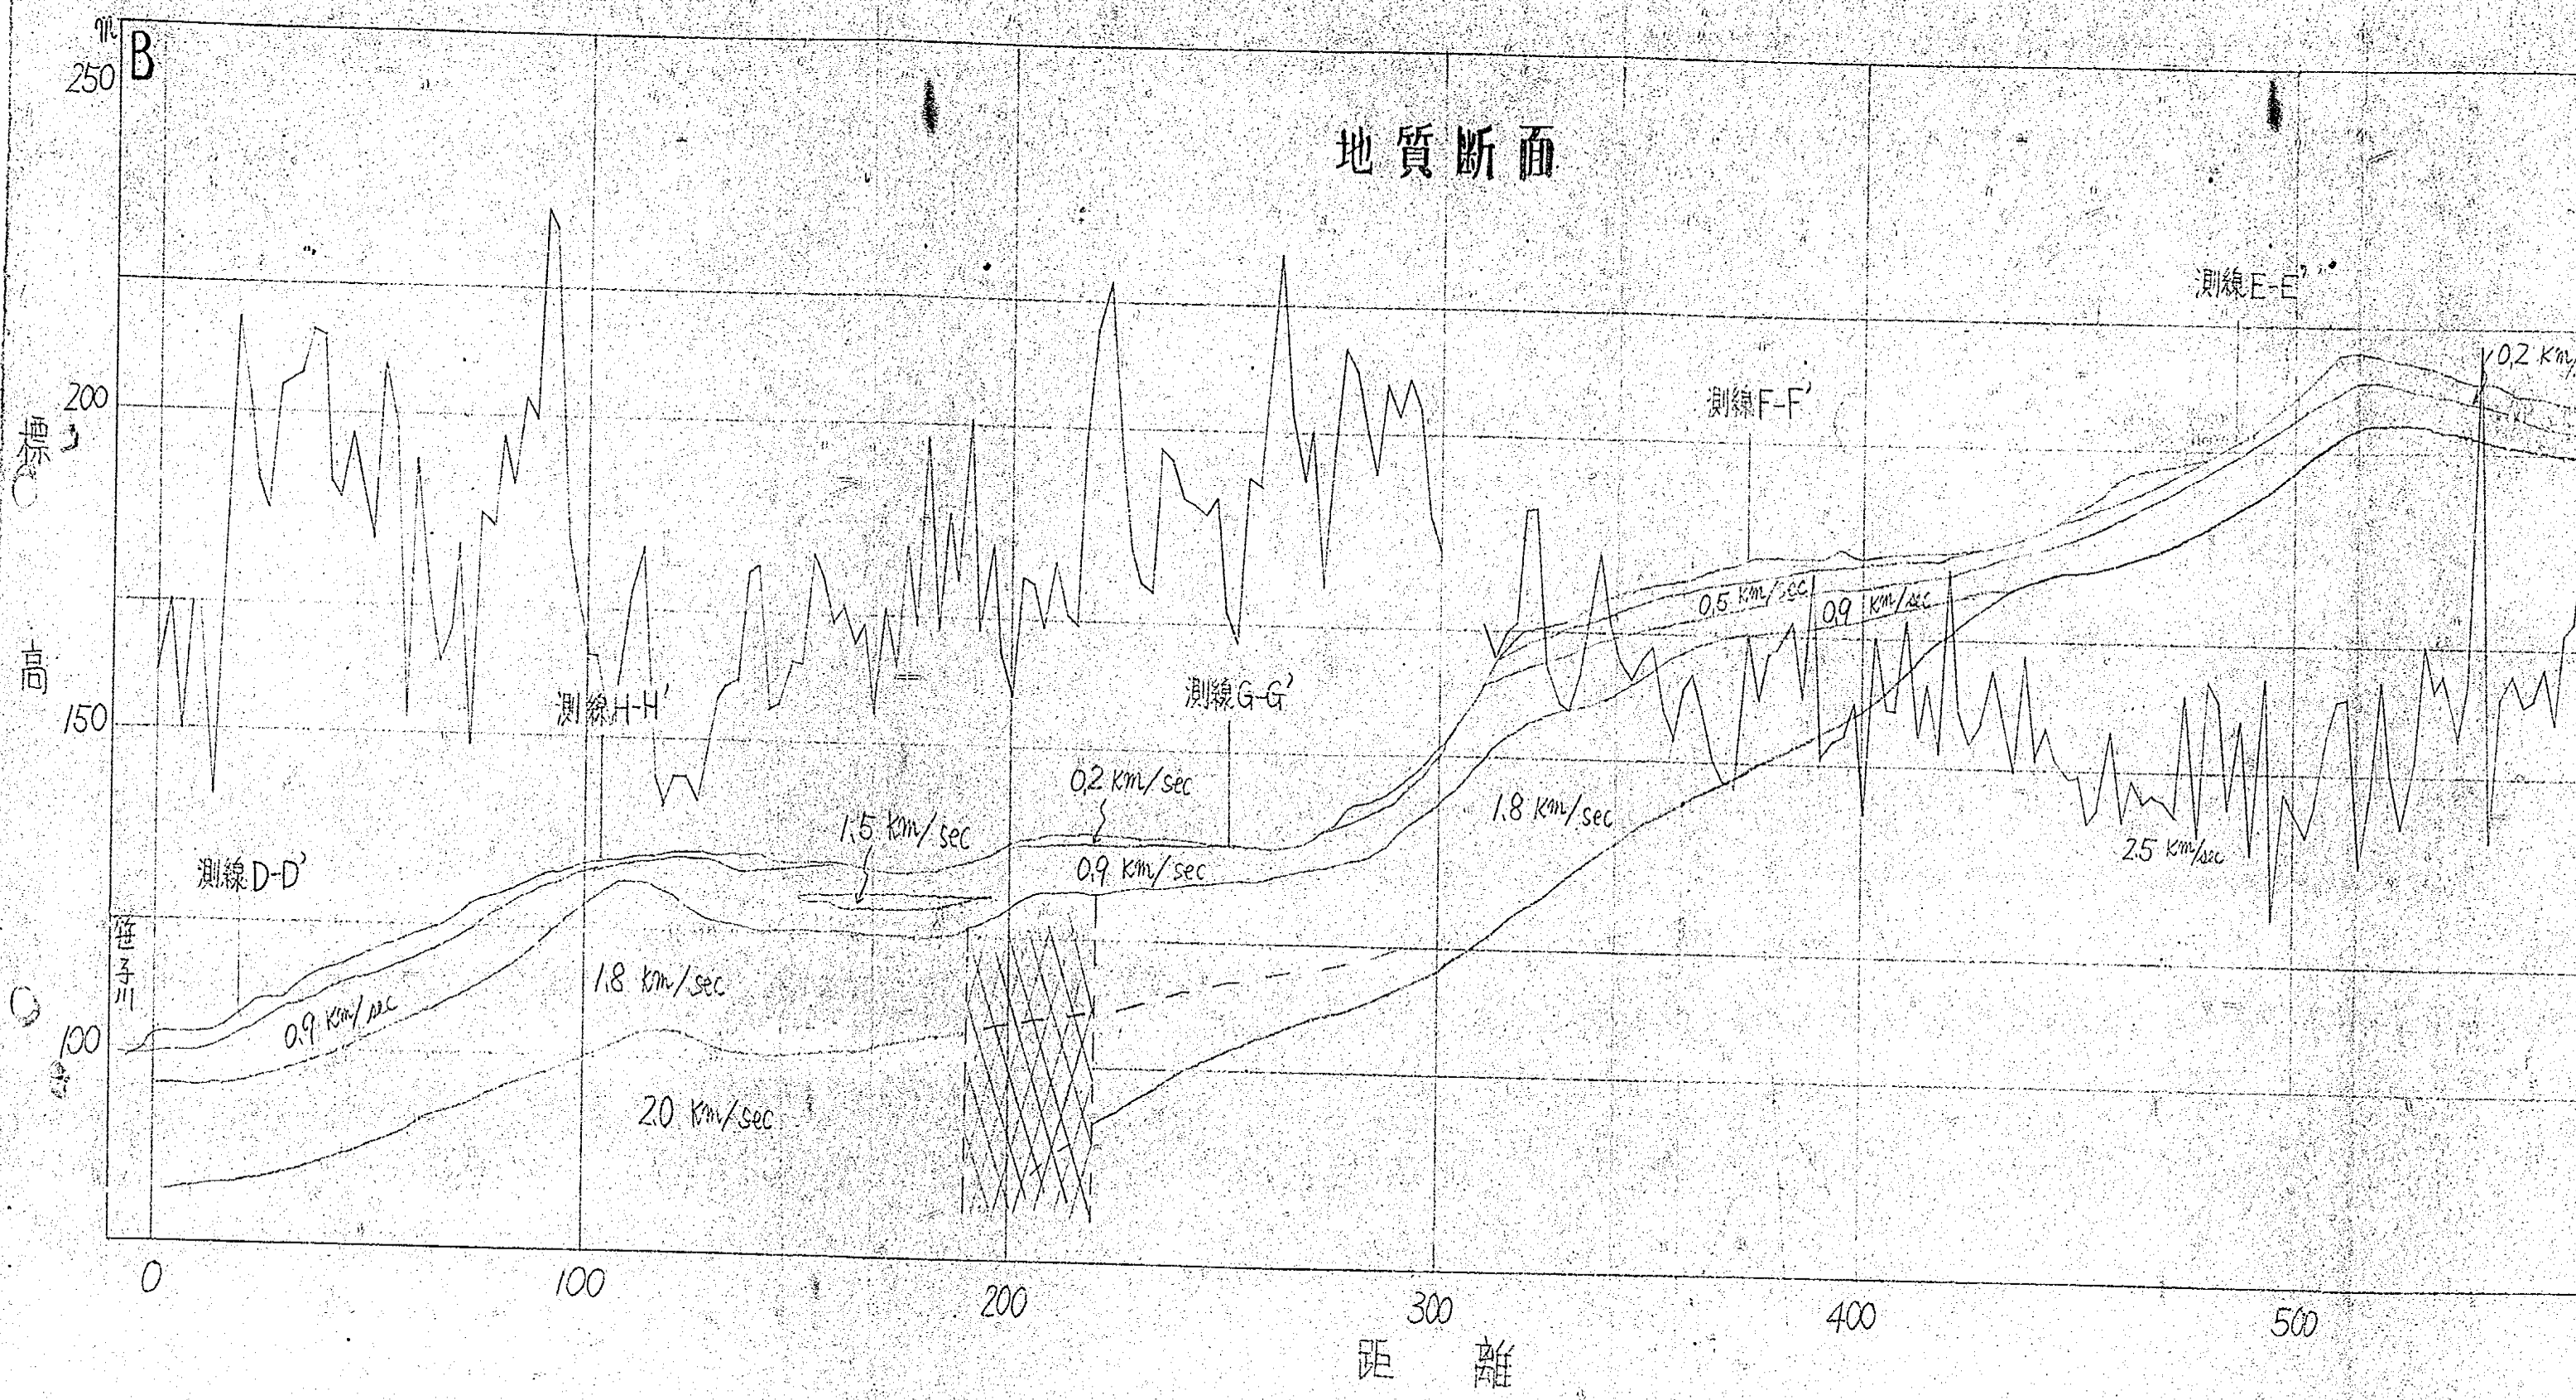
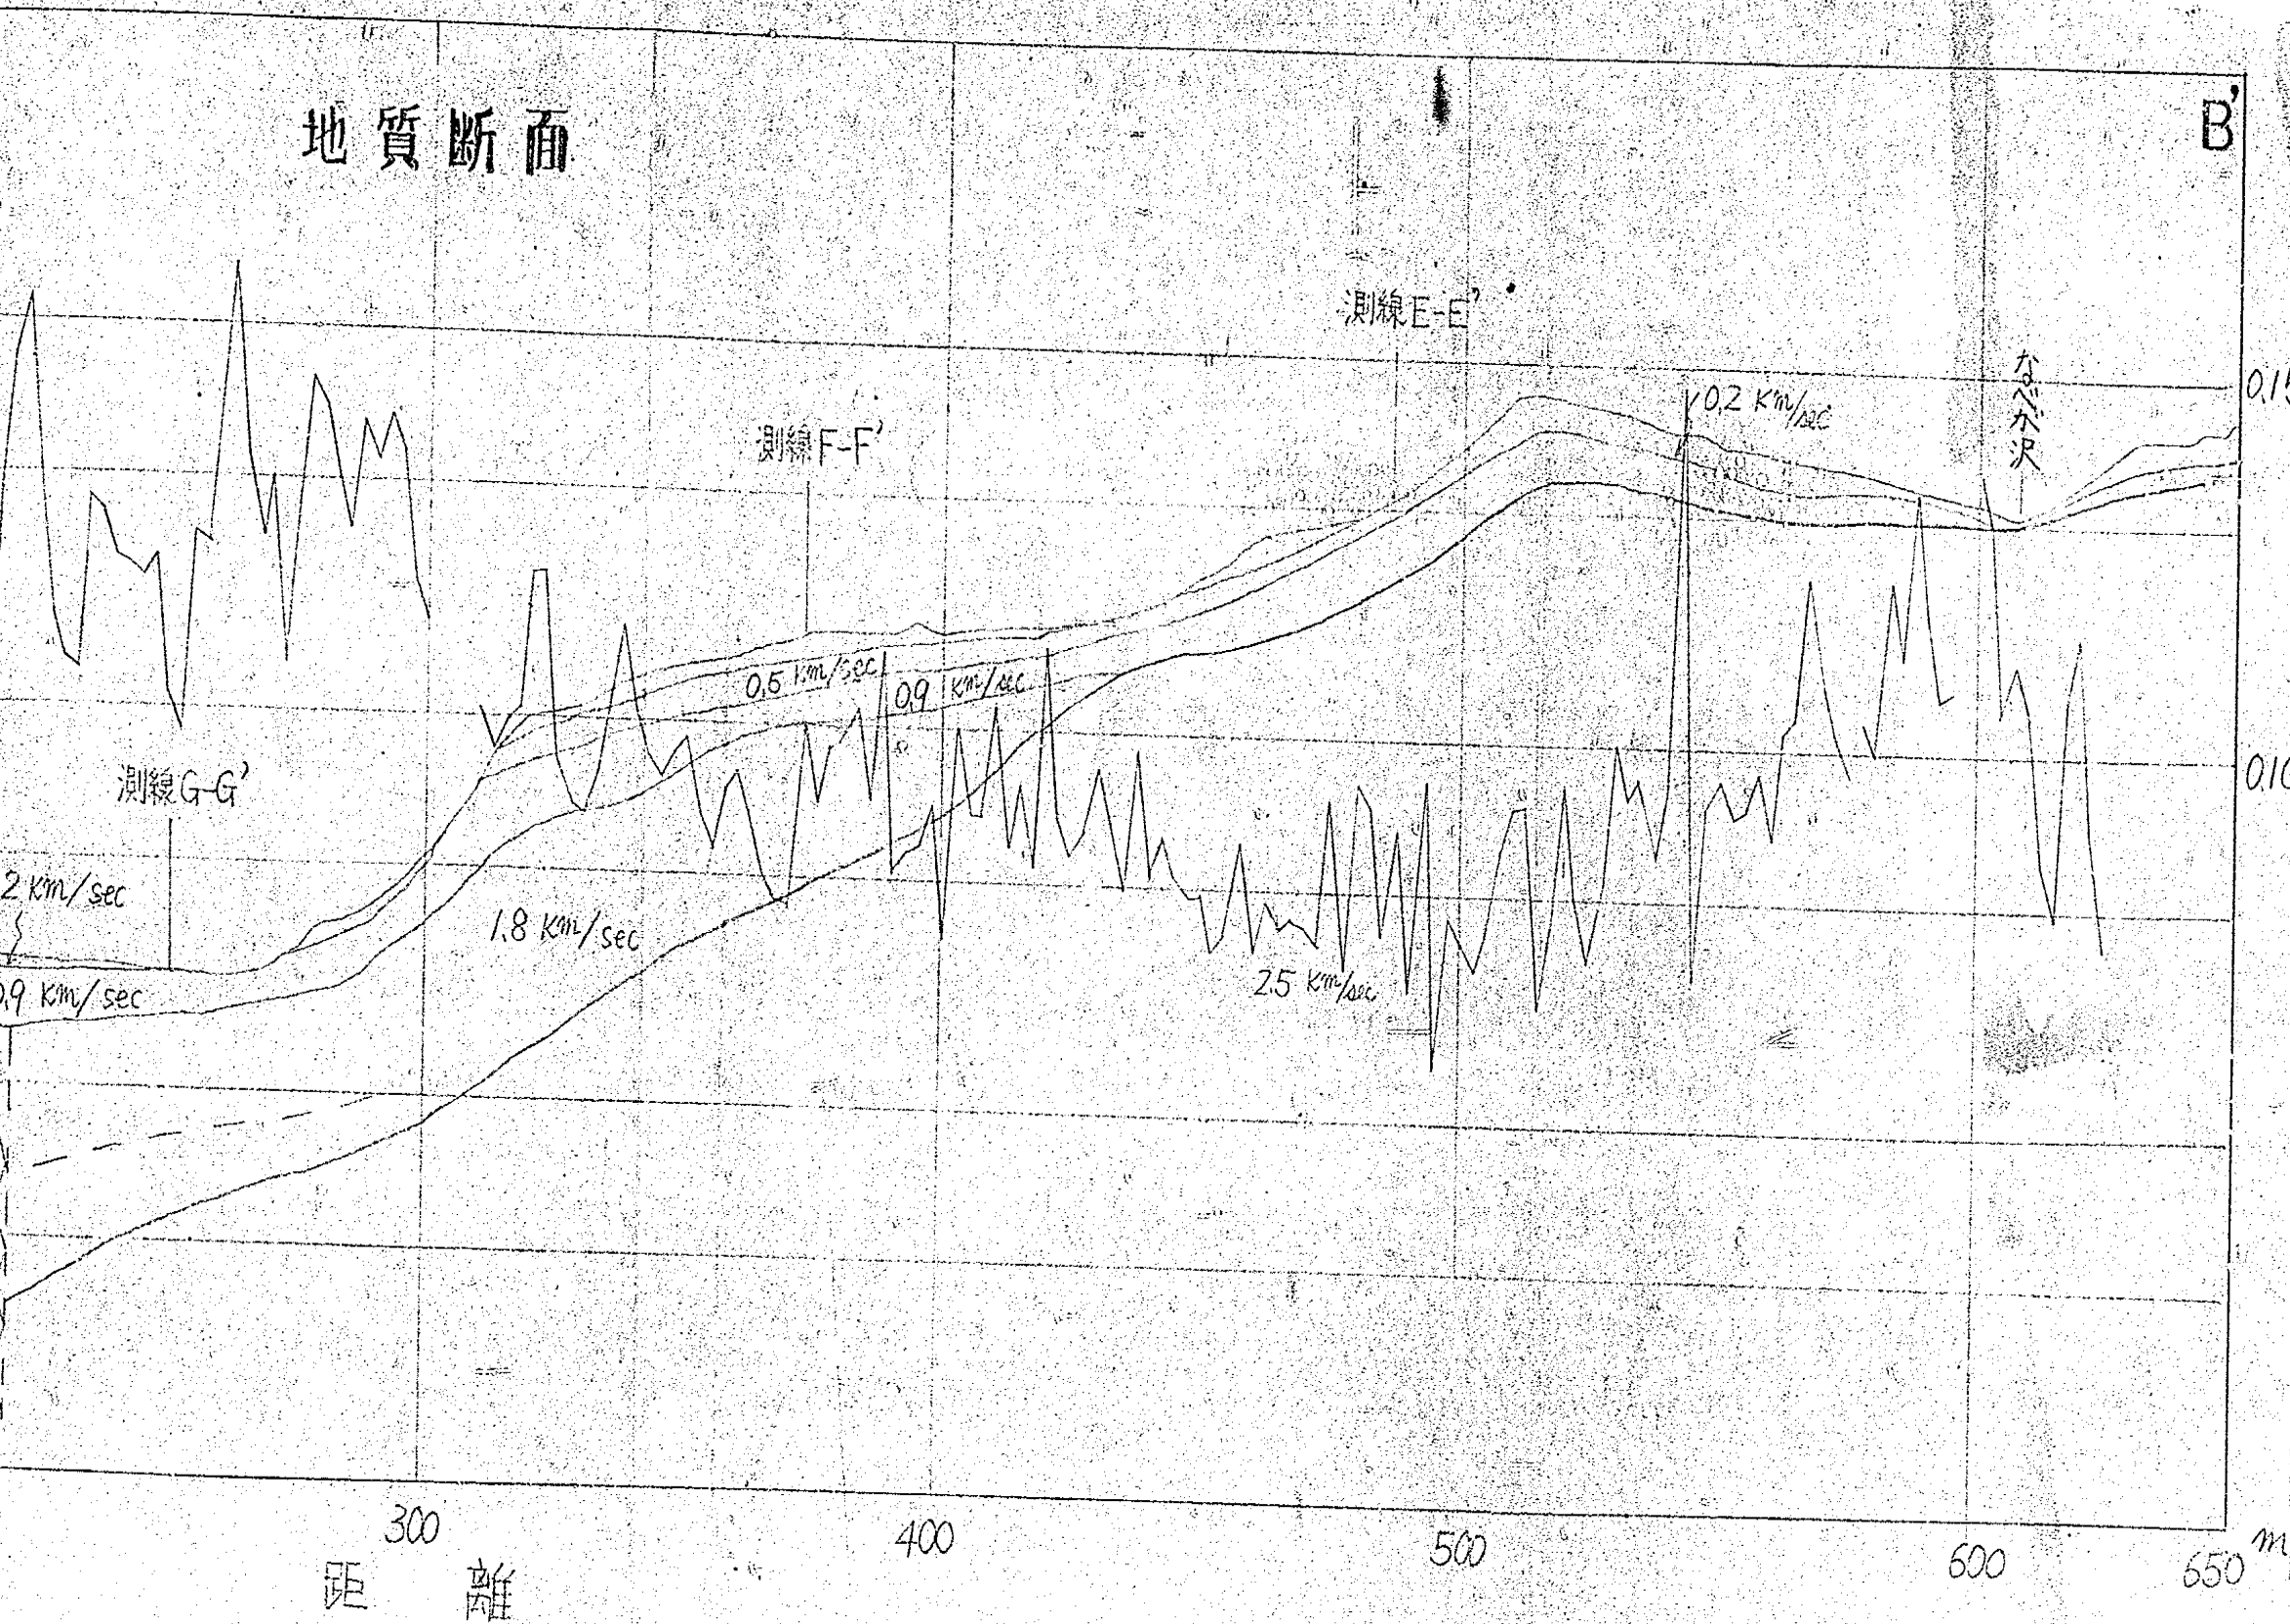
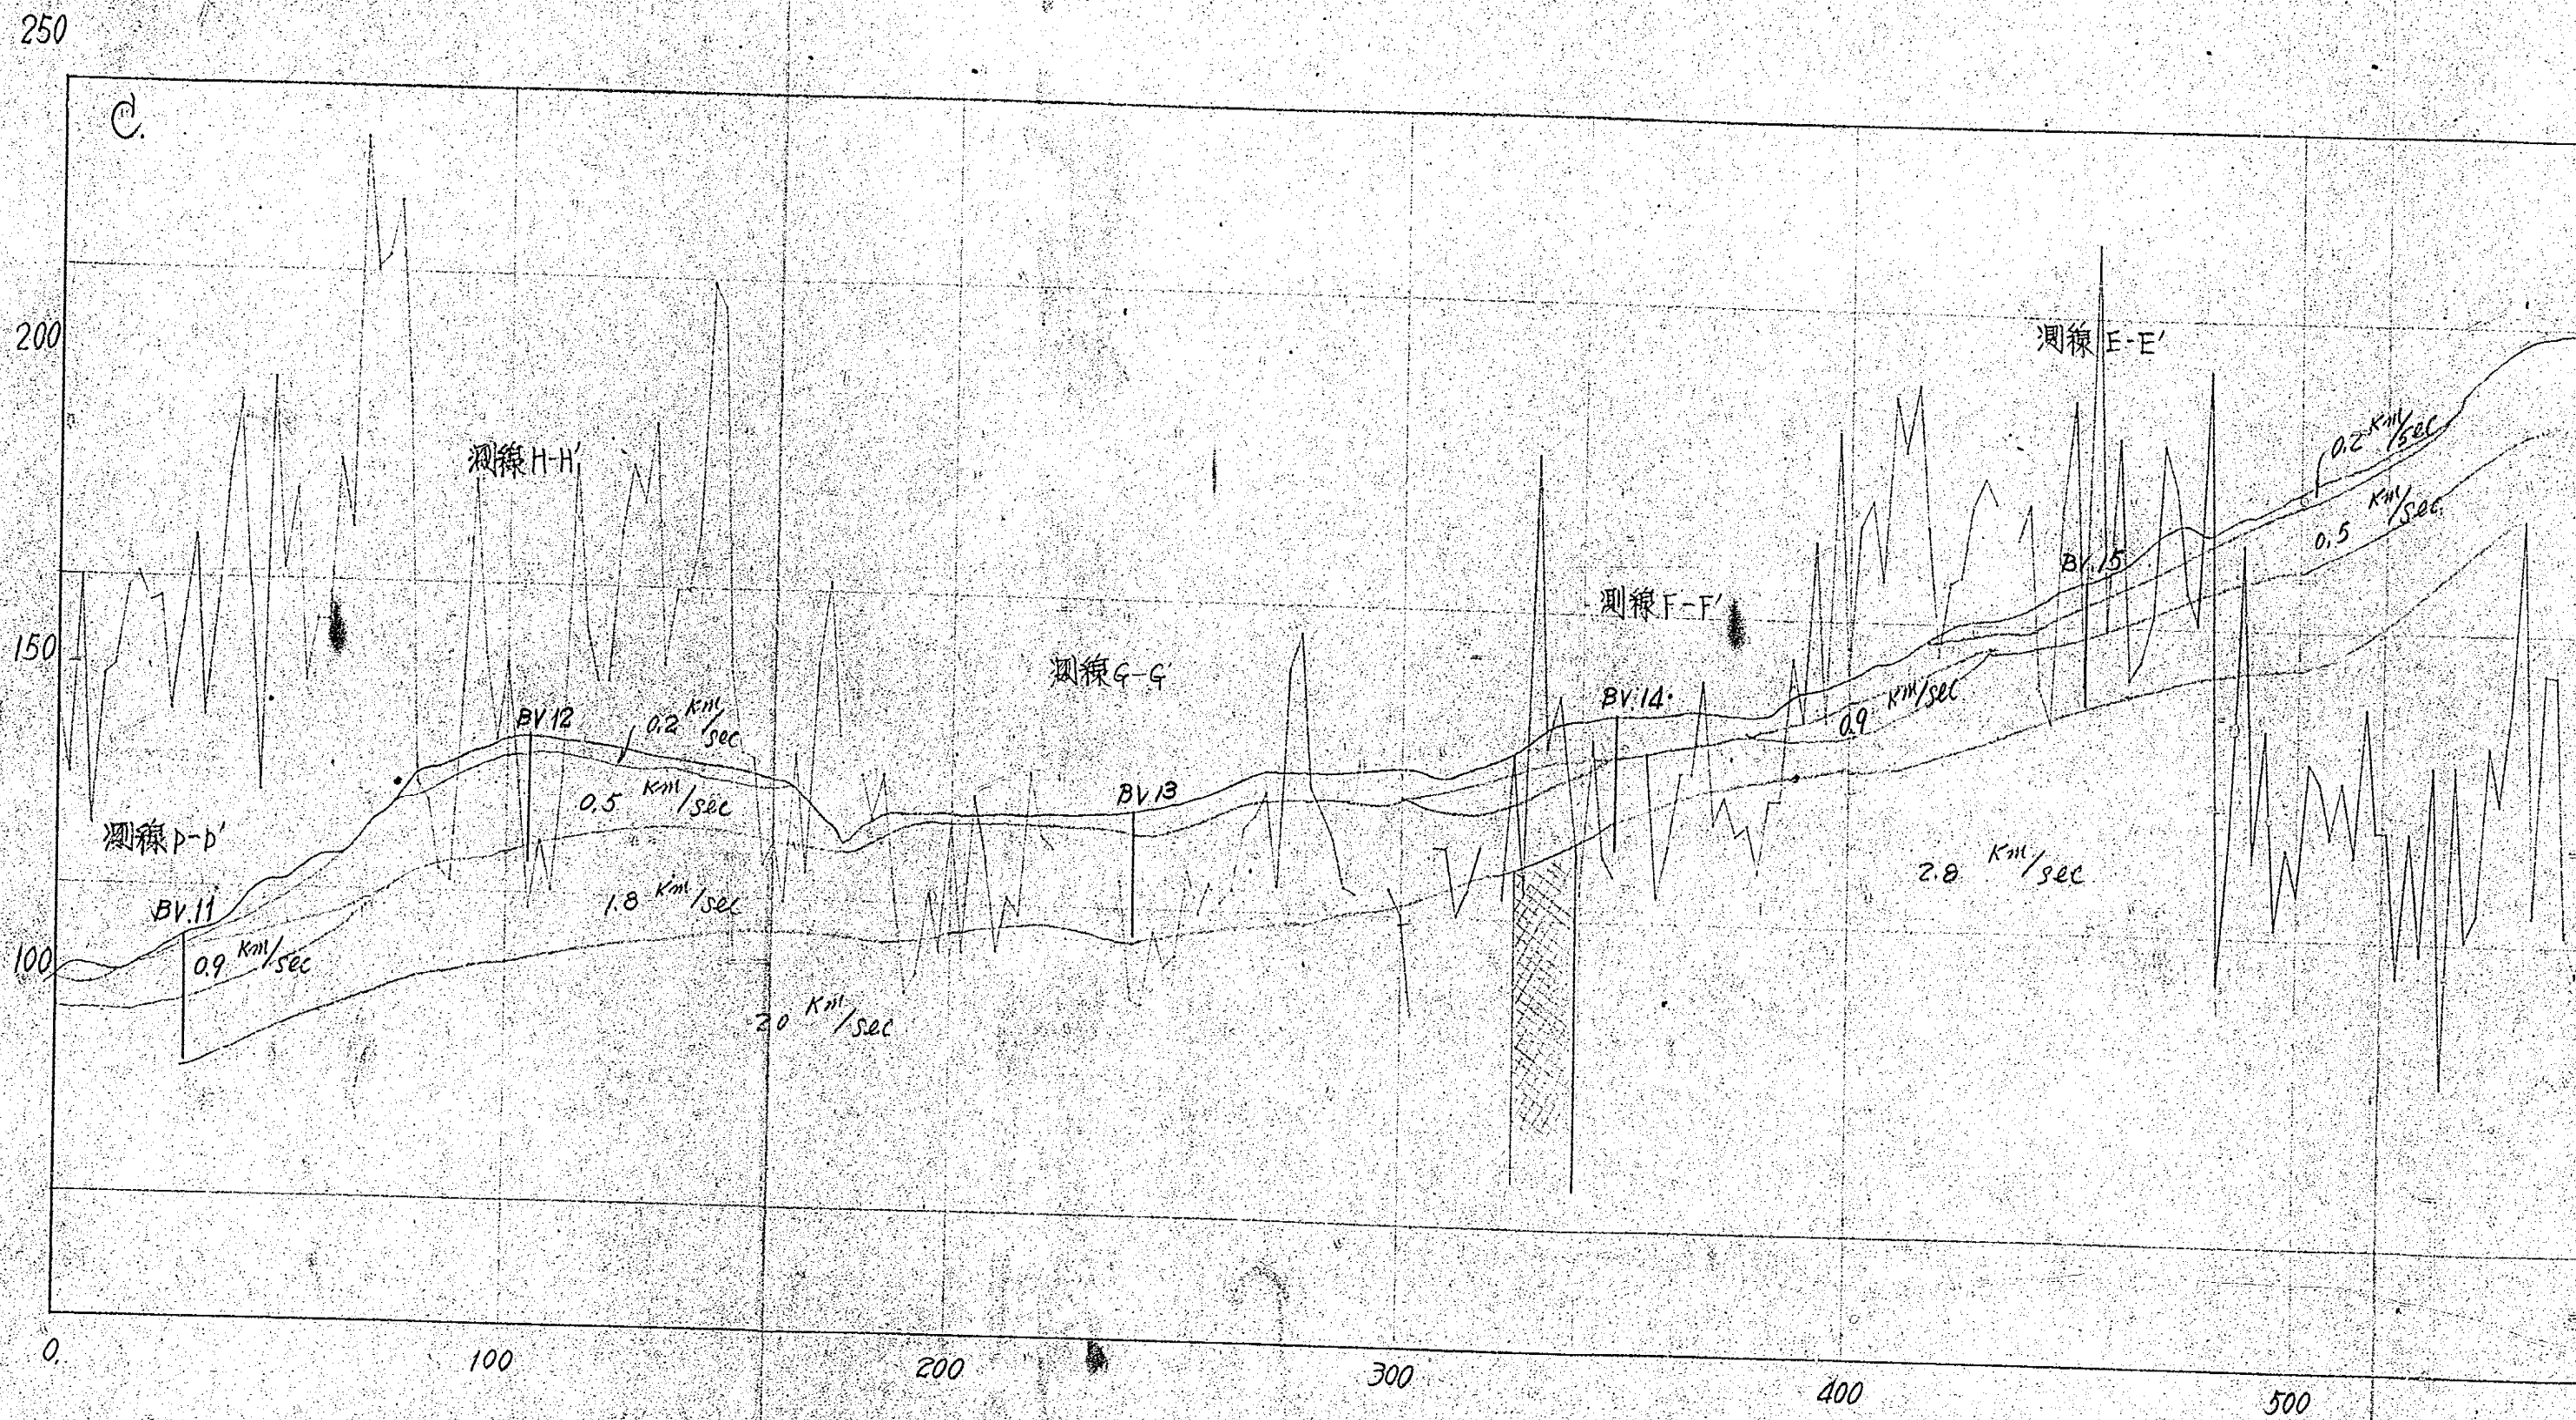
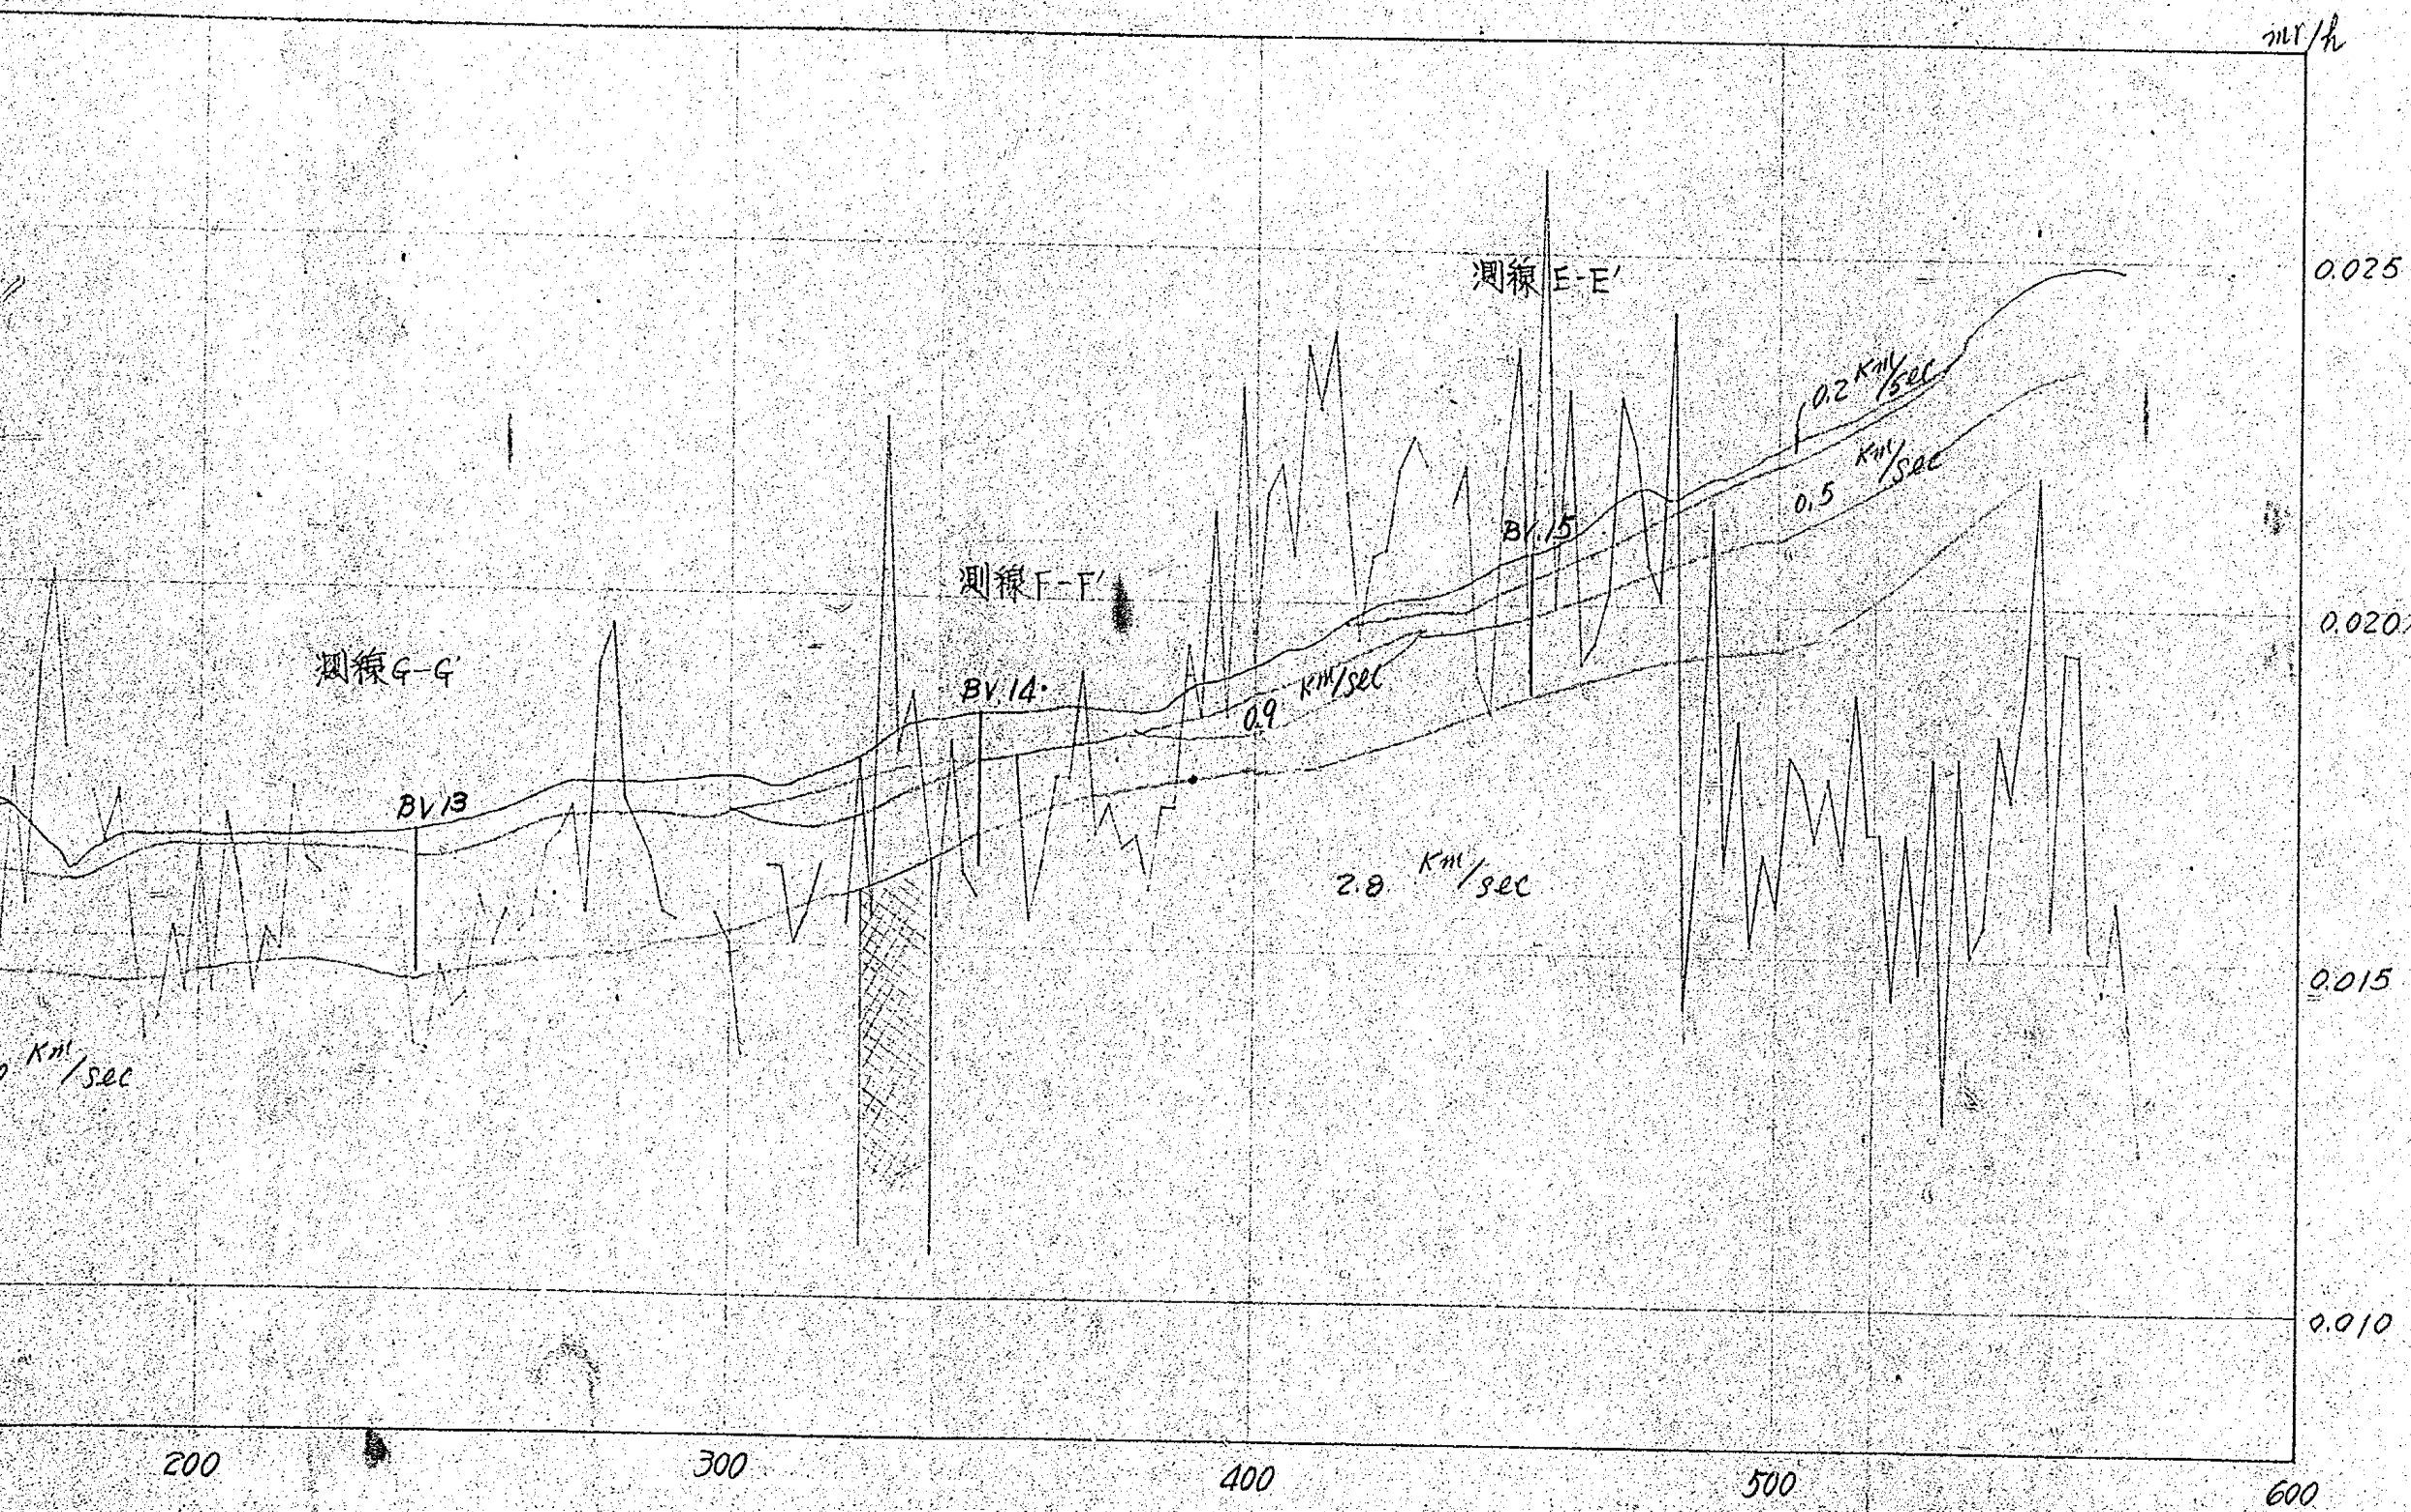
# 地質断面

4. 今後はいくつかのブローに於て部分的に調査を進めることが望ましく、本地区の地下水は弾性汲採取の結果推定されるB断面のBV8、BV7、BV6を通る破砕帯に於ける地下水、あるいはA断面では地すべり活動が考えられるBV9の下方から発達する崩積土層中の地下水、C断面ではBV14とBV12の間に存在する崩積土層中の地下水、さらに地すべり地内に供給される地下水等に区別することが出来るのではないか。
