本州四国連絡架橋調査  
材 料 構 造 調 査  
調 査 資 料 No. 43

花輪橋プレキャスト床版の挙動調査

昭和 40 年 4 月

建 設 省 土 木 研 究 所

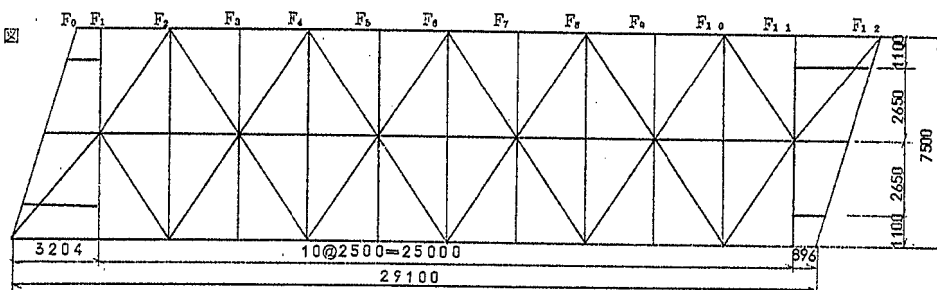
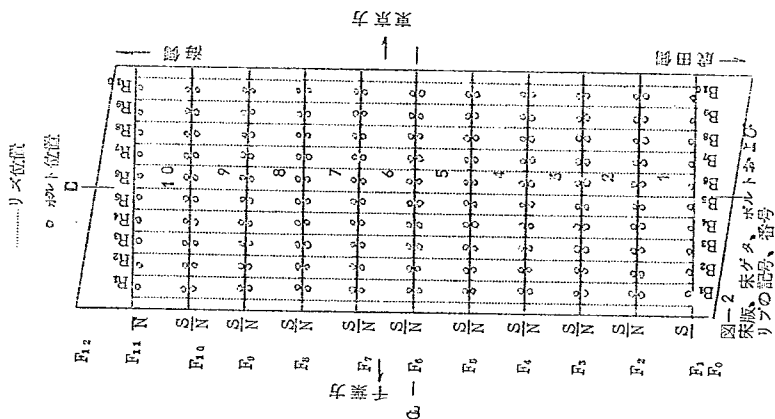
(a) 床ゲタ

本橋の床組構造は図-1のとおりである。

$F_0 \sim F_1$  間および  $F_{11} \sim F_{12}$  間の台形部分には3本の縦ゲタを設け、この部分の床版は軽量コンクリートによる場所打ち施工とした。 $F_1 \sim F_{11}$  間がプレキャスト床版の施工区間で、ここに、床ゲタ間隔2.5mを支間とするプレキャスト床版(幅7.1m、平均厚15.7cm、重量約6.2t)10枚を架設した。このプレキャスト床版は、橋軸方向2.5mを支間とする一方向版として設計したもので、床ゲタのみに支持される構造であり、したがって縦ゲタは1本も用いていない。ただし、床ゲタの対傾材として床ゲタ相互を橋軸方向に連結するストラット1本を設けてある。

1) 床版の目地位置(床ゲタ上)を車輪が通過するとき、床ゲタはその上フランジ中心点を軸として橋軸方向に振動(変位)を生ずる。振動の程度は、床ゲタ、 $F_1$ 、 $F_3$ 、 $F_5$  ……(図-1(c))ではごく小さくて、それらの下フランジに

おける最大振幅は1~2mm程度と認められたが、機構で拘束されていない床ゲタ、 $F_2$ 、 $F_4$ 、 $F_6$ 、……にあつてはこのような振動がいちぢるしく、重車両（貨物を積載した大型トラックなど）通過時にはその最大振幅は20mm程度にもおよびものであつた。

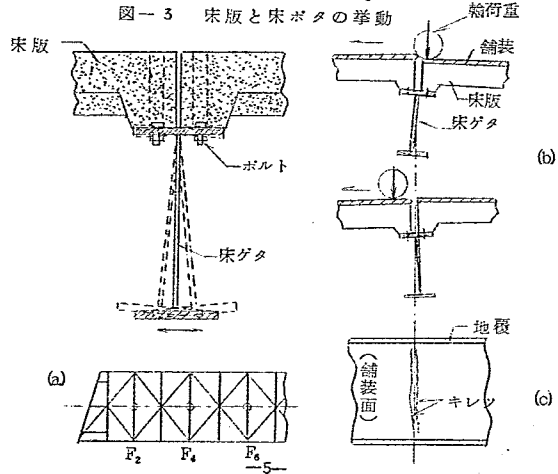
2) 床ゲタのねじれ変位にともなつて、床ゲタ  $F_2$ 、 $F_4$ 、 $F_6$ 、……上の床版支承部が変位し、図-3(b)に示すような挙動を示した。

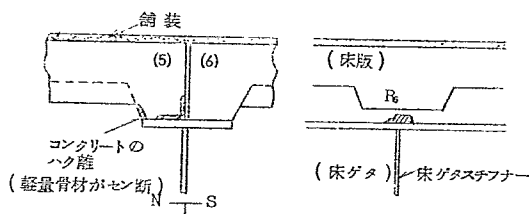
図-4 コンクリートのハク離

4) 床版 No. 5 の  $F_6$ -H 支承部（図 - 2）のコンクリートが一部ハク離・脱落（図 - 4）。

支承部の、直接床ゲタ上フランジに接合する部分のコンクリートのハク離は、その後数日間にひんぱんになった。

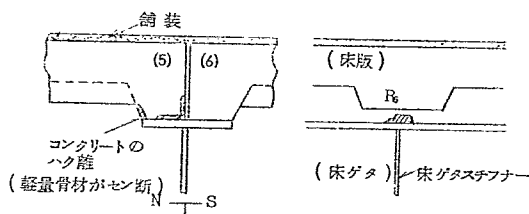
図-4 コンクリートのハク離

支承部の、直接床ゲタ上フランジに接合する部分のコンクリートのハク離は、その後数日間にひんぱんになった。

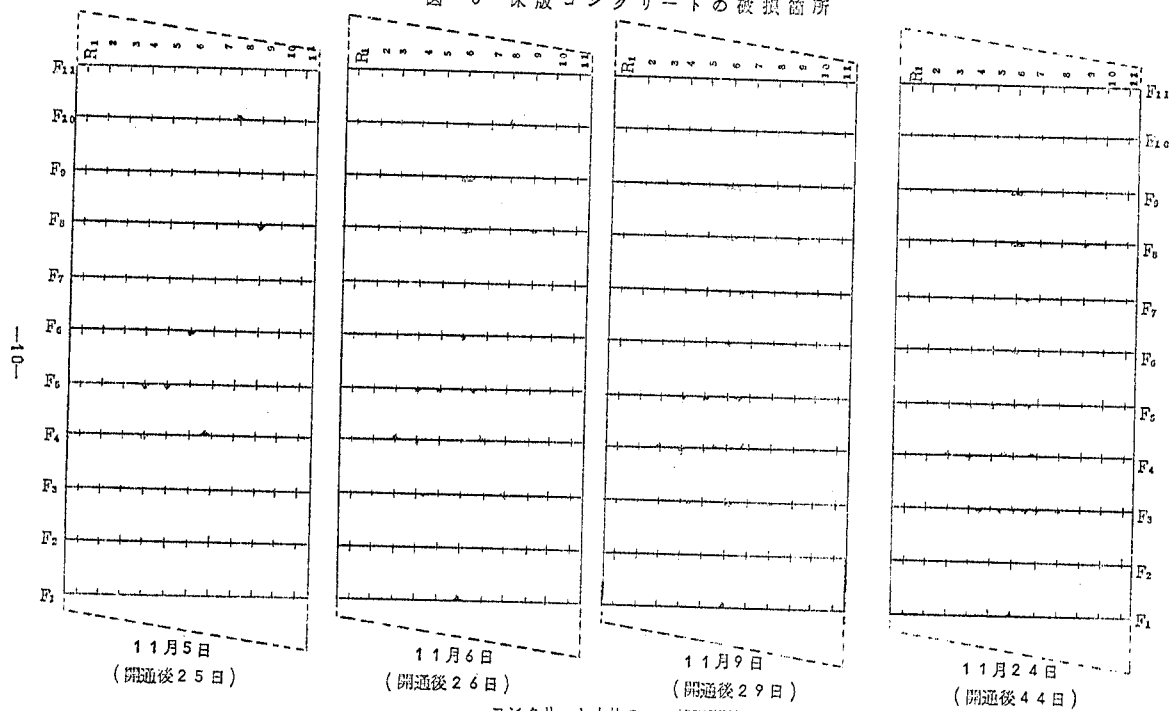
図-6 床版コンクリートの破損箇所

10月末より床版支承部のコンクリートがハク離しはじめたのであるが、この現象は11月に入って活発となった。すなわち10月30においては1箇所であったのが、その6日後には7箇所、7日後には14箇所、10日後には17箇所、そして25日後には21箇所と、次第に増加した。特に、11月6日現在において発生していた破損箇所のうちの2箇所( $E_0$ -N および  $E_0$ -N 支承部)は、破損箇所の大きさ5×15cm程度にもおよび、床版支承部の鉄筋の一部を露出するにいった。

破損箇所の発生状況は、図-6のとおりである。また、鉄筋が露出した部分の状況を写真-5に示す。

コンクリート小片のハク離脱落箇所  
コンクリートの脱落により、鉄筋が露出した箇所

ないことから、たまたまストラット取付け工事開始の頃には支承部のコンクリートはかなり弱くなっており、それが床版ボルトの再締付けによって圧されたりしてかけ落ちたものと思われる。

これについて考察すると、このような局部的破損をひき起した直接の原因は床ゲタへのねじりモーメントの作用にもとづく床ゲタの振動にあるが、間接的には床版支承部底面と床ゲタ上フランジとの間のすき間の処理方法が問題で、この場合のように4種の異なった厚さのライナープレート(銅板片)を用いてすき間を埋めただけでは接触面の応力を均等に保つには十分でなく、そのために局部的応力集中を生じ、それがくり返し作用してついにはコンクリートのくり返し強さを上廻ることとなって、その部分が破壊するに至ったものと考えられる。しかしながらストラットを設けた以後の挙動を観察すると、本橋のような方法でも一応均等支承するという目的は達しているものと考えられるので、今後上記のようなコンクリートのハタ離の懸念はなからう。

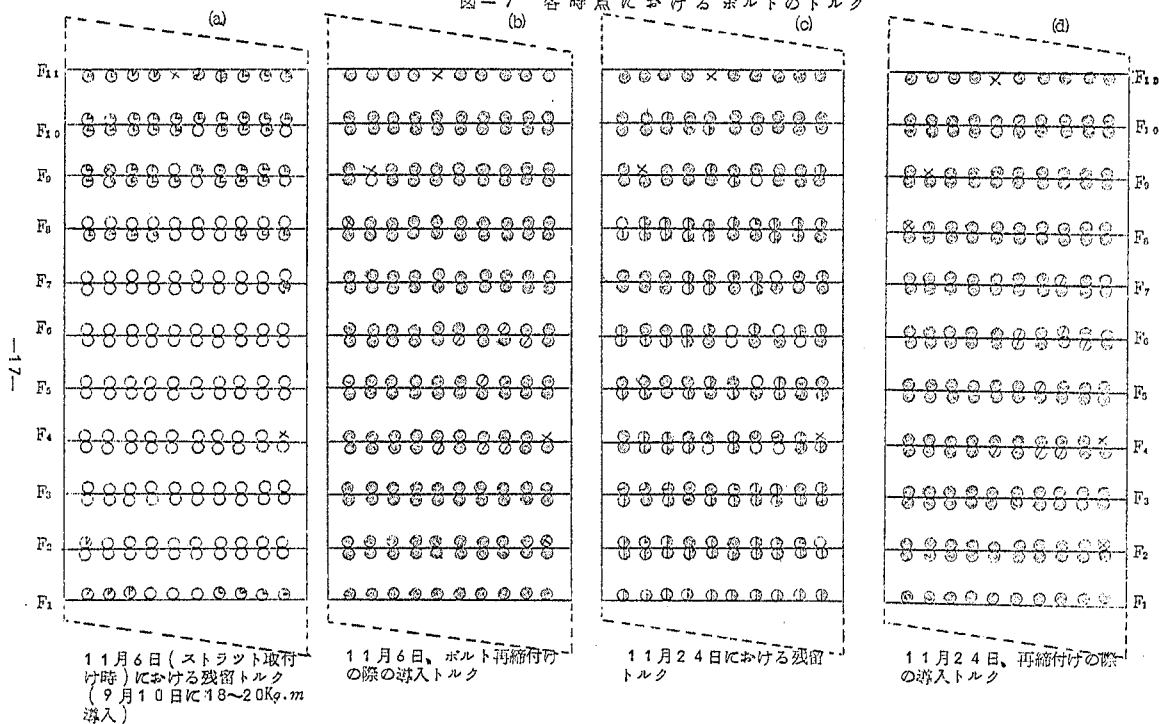
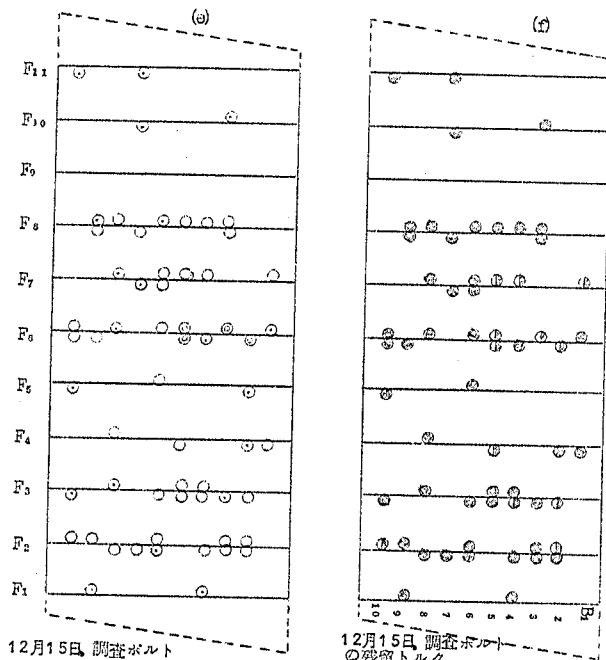
図-7 各時点におけるボルトのトルク

以下において、これらの調査結果を示すが、残留トルク調査結果(図-7)に示すように12月15日の調査では時間の経過にともなうトルク減少がほとんどなくなったことが認められたこと、架設以来この時までにはボルトにはかなりのサビが発生しており、そのためにトルク係数はある程度変ってきて、これ以上トルク値の調査をつづけてもトルク値より導入軸力を推定することが困難であり、かつ、トルク係数が不明のままボルトのトルク値の調整を行なうことは危険であること、などを考慮して、直接的なトルク値の調査および導入力の調整は12月15日の作業をもって終ることとし、以後は外観観察による調査を続けてゆくこととした。この調査は現在(40年3月)も継続している。

調査結果は表-1のとおりである。また、各時点におけるトルクの状態を図-7に示す。これより各時点におけるボルトの残留トルクの段階別比率を求めると、表-2および図-8のようになる。また、各調査時点における残留トルクの平均値の、その前の調査時における導入トルク ( $25^{kg-m}$ ) に対する比率、換言すれば、全ボルトの平均値的なトルク減少度を示すと、図-9のようである。

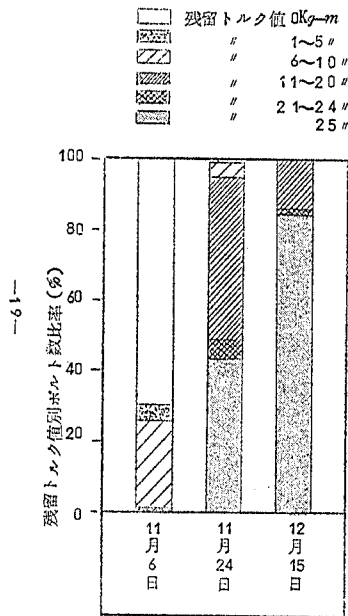
図-8 表-2より

表-2 残留トルク値の段階別比率

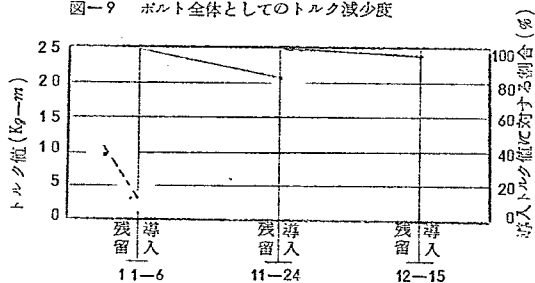
図-9 ボルト全体としてのトルク減少度

図-9から明らかなように、ストラット取付け後においてトルク減少度は急に小さくなり、本橋の開通後約2カ月日においてはトルクの減少はほとんどなくなって、取付け部は安定した状態を保つにいたったものと考えることができよう。
