## 第19回建設省技術研究発表会

高含水粘土盛土施工についての  
トラフィカビリティに関する研究

昭和40年11月

建設省土木研究所

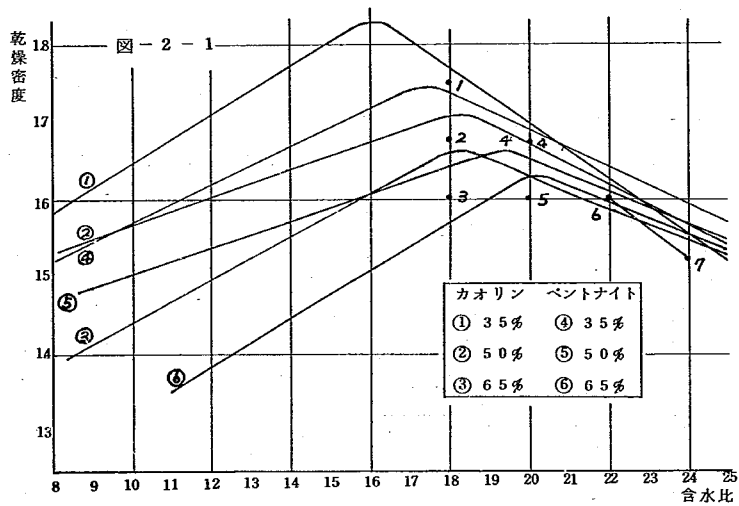
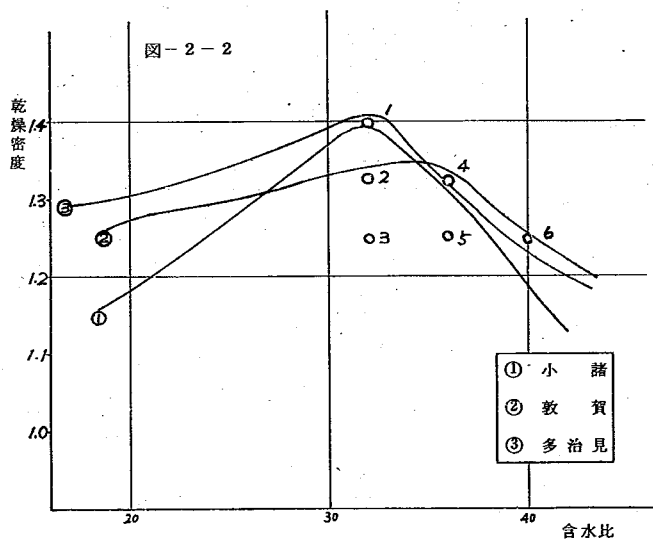
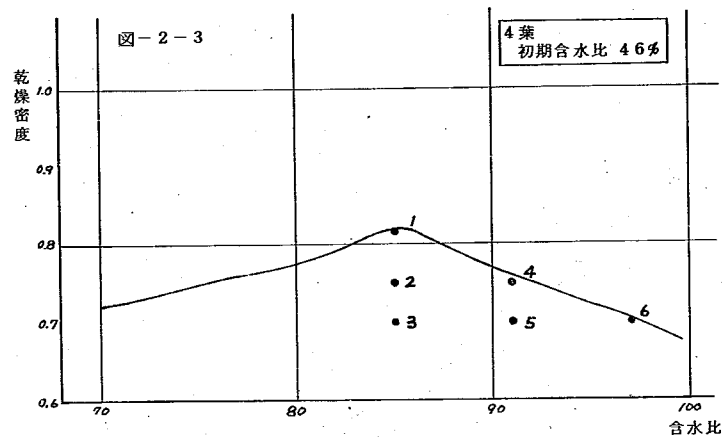
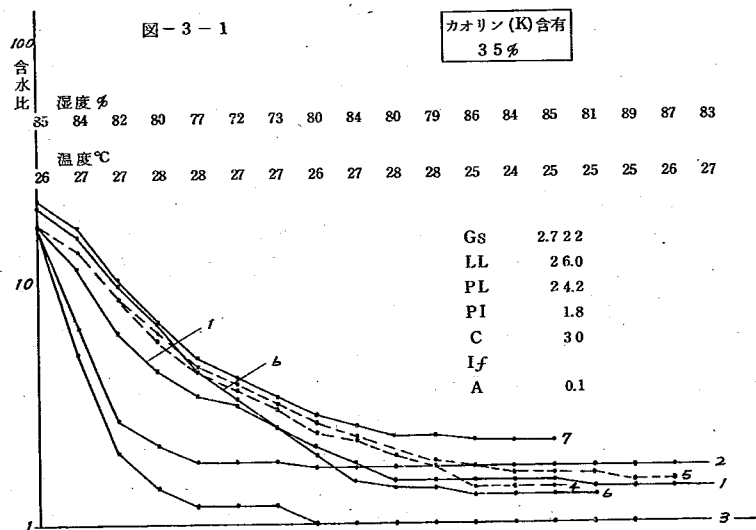
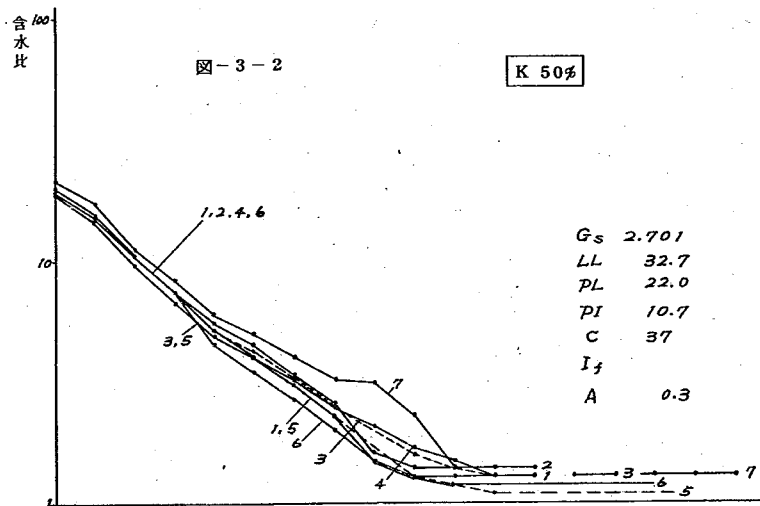
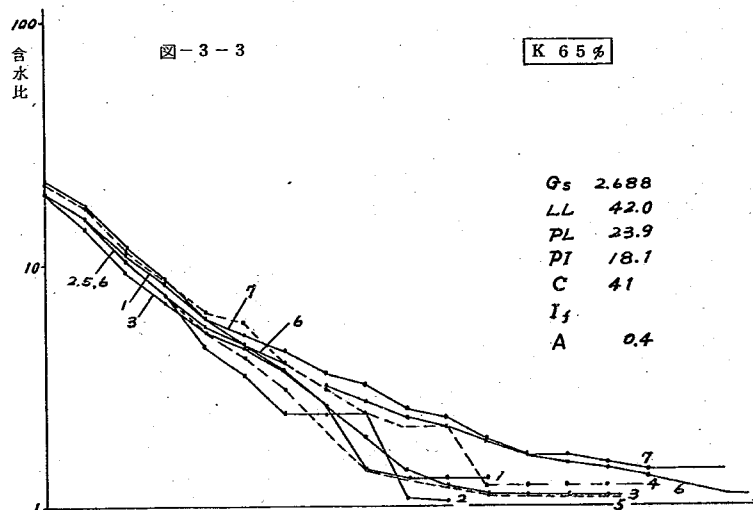
この実験に使つた土の一部は市販の粘土、カオリンとベントナイトを砂と混合したものである。粘土の混合割合は重量で 35%、50%、65% の三種を選んだ、したがつてこの人工の混合土は全部で 6 種になる、この性質は図-2-1 の突固め曲線と図-3 の中に書き込まれた数値によつて知ることができる。ほかの一半の土はトラフィカビリテイ調査の対象現場から採取した土 6 種であつてこの性質は図-2-2、図-2-3 の突固め曲線と図-4 の中に書き込まれた数値によつて知ることができる。

つぎにこれらの土を締固めて直径 5 cm 高さ 5 cm の乾燥速度を測定するための試料を作つた。この試料の初期の含水比と乾燥密度は、人工土は図-2-1 の上の 1~7 までの点で現場の土は図-2-2、図-2-3 の上の 1~6 までの点によつてあらわされる。この試料の側面と底面にワックスを塗り水分は上面からのみ蒸発できるようにし、実験室の窓辺に直射日光をさけるように置き、その重さを毎日測定した。2 週間ぐらいたつてから試料側面のワックスをはぎ、乾燥炉中で乾燥させてその時の含水比を測定した。この値を使つて大氣中での乾燥過程における各日の含水比を計算した。この結果を図-3 と図-4 に示す。人工土の試験と現場土の試験は日がちがつたので大氣条件が同じでないから気温と湿度を図-3-1、図-4-1 に附記しておいた。

図-3、図-4 を検討しカオリン混合度の密度の小さい場合のほかは乾燥速度は各土質ごと一定で図上の線は大体平行していると判断した。このことは含水比の変化が

と表わされこの実験常数  $m$  が乾燥速度を表わすパラメータであつて、しかもこの  $m$  は土質によつてのみきまり、含水比、密度、や湿度温度などの気象条件の影響をわずかしか受けていなかったとゆうことを意味する。次の問題は、この  $m$  が活動度  $A$  によつてきまるかどうかとゆうことであつて、これによつて前年度調査の推定がきんみされる。図-5 はこの結果を示すものであり満足してよいものである。
