# 土木研究所資料

第 143 号

道路調査における空中写真地質判読

# 道路調査における空中写真地質判読

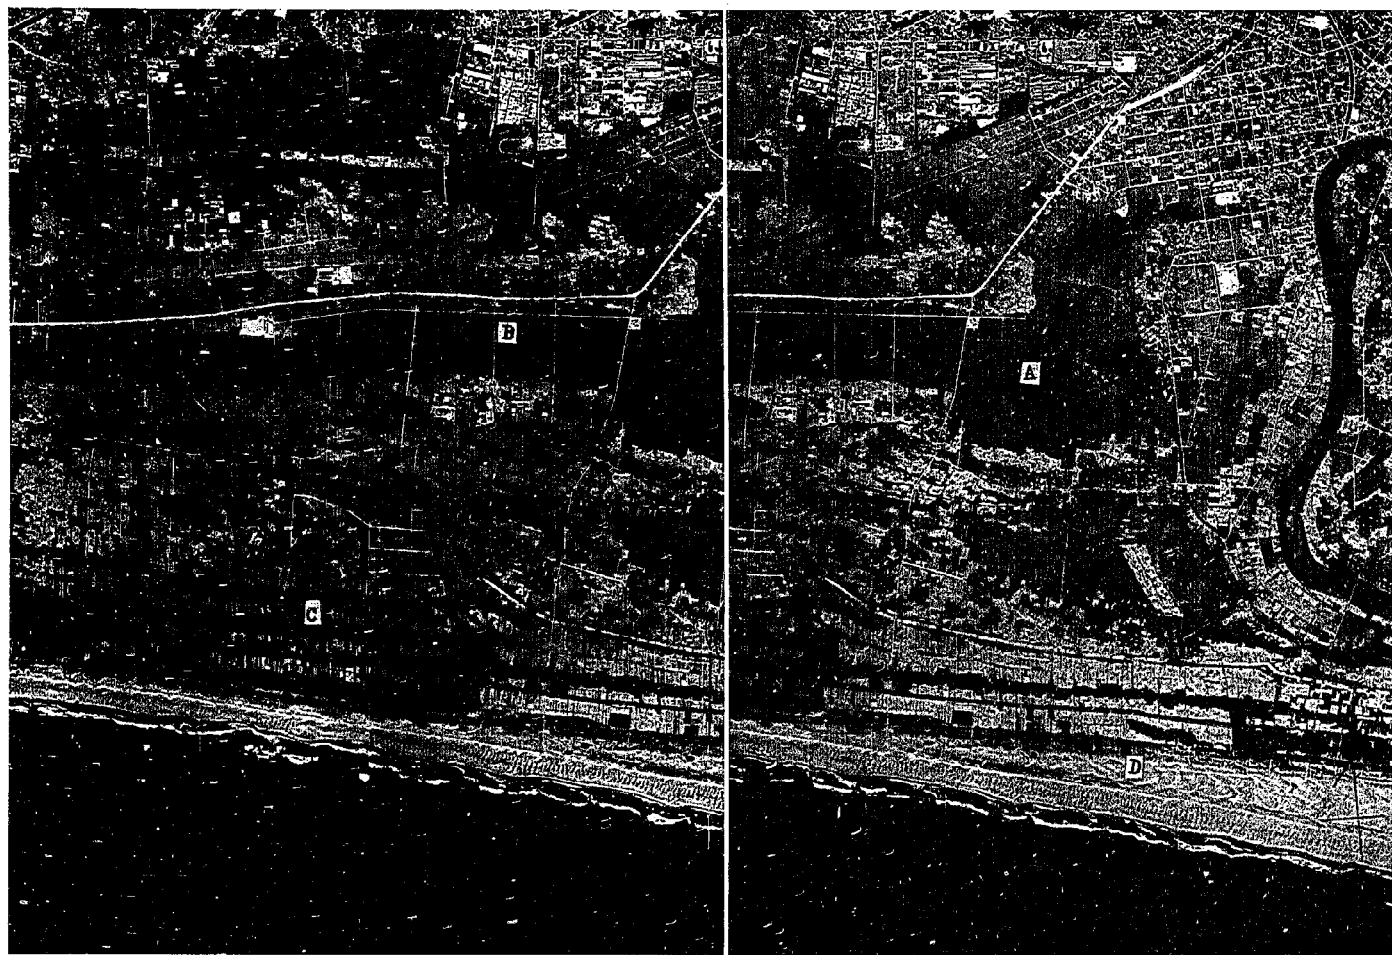
写真-21 海岸砂丘および砂丘内湿地

この地域で土木地質的に問題になるのは前の20や後の22とほぼ同様で、できるだけ砂丘の裏側の低湿地にかからないようにして、旧期の砂丘にのるように計画線を選定すべきである。

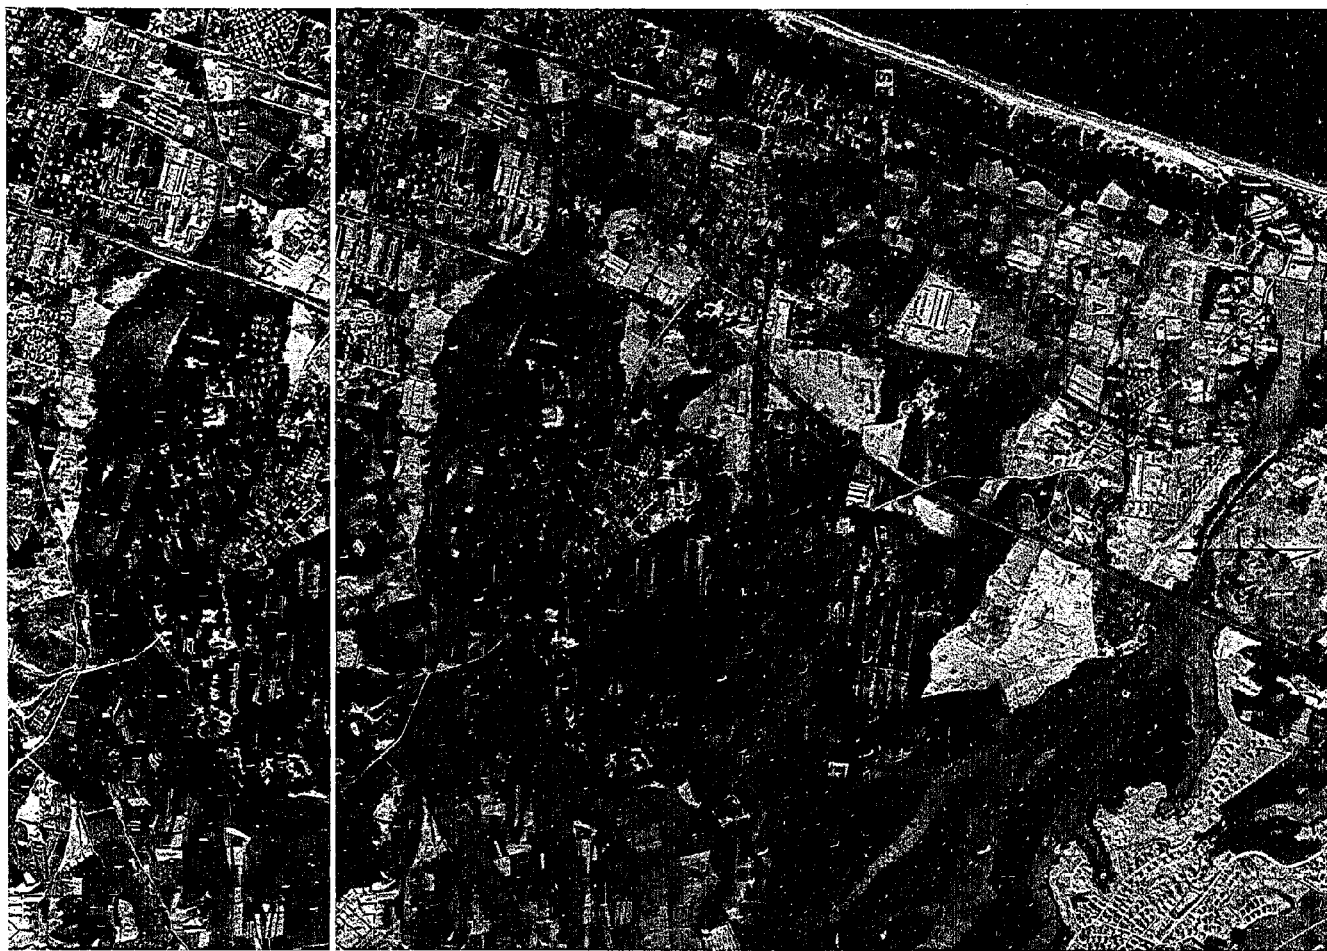
写真-22 海岸扇状地および内湿地

土木地質 このような地域に道路を計画する際には、先に述べたように、できるだけ旧潟湖上を通過することを避けるべきである。地質的には砂丘上の防砂林のすぐ裏を通過するのが最も賢明である。ここではその部分が宅地化されていて条件が悪いが、種々の条件で旧潟湖を切るようなコースをとらざるを得なくなれば、事前に土質調査をして、土工計画を樹てるべきである。事実写真上で病院の東の谷（Peと記している谷のやや上流）で地表下1mから厚さ約4mの軟かい粘土層が確認された。

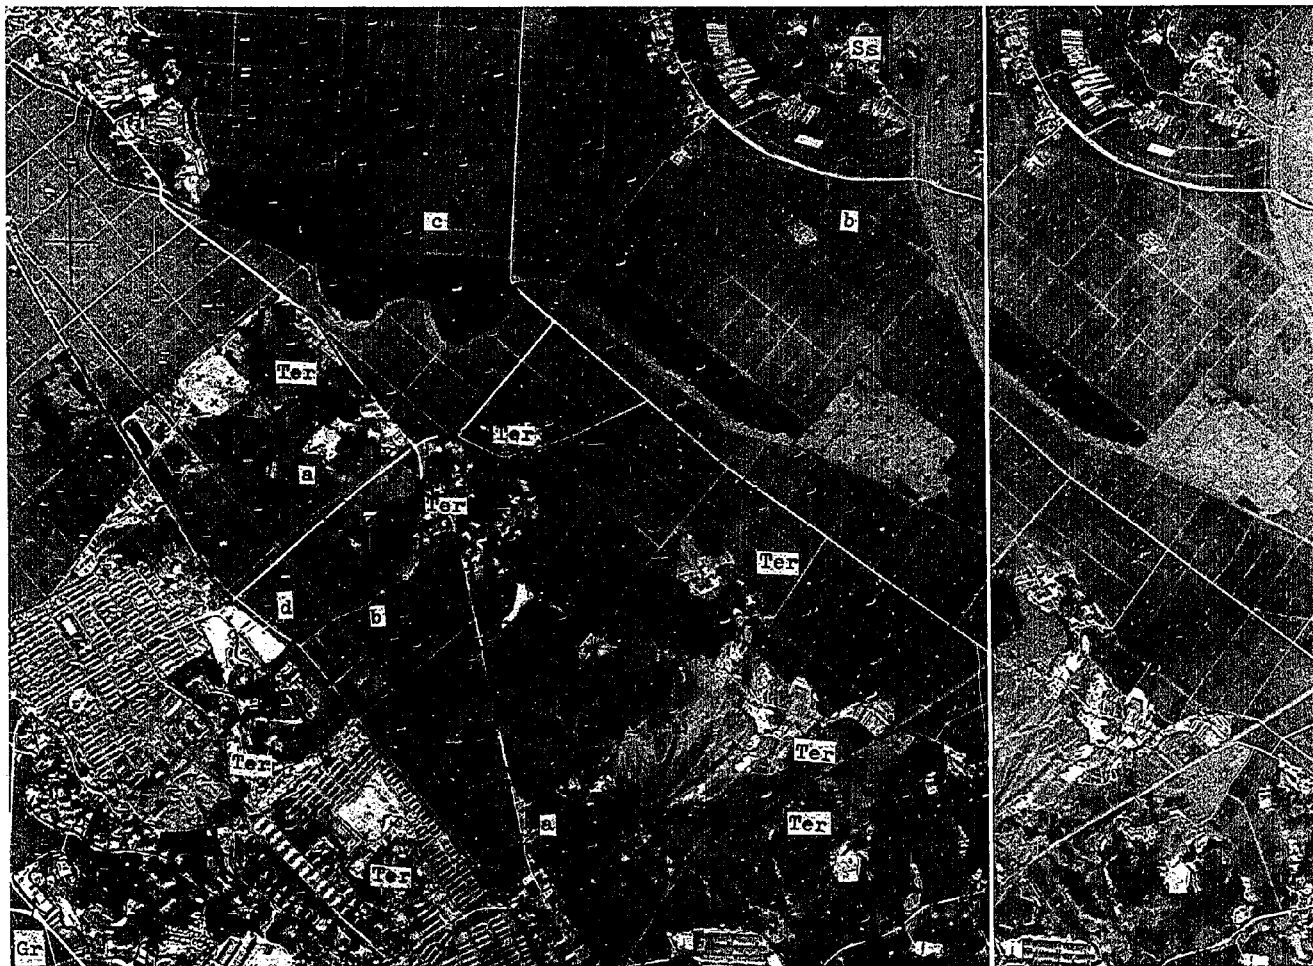
写真-27 鉱害および地盤沈下

土質調査の結果、たとえば標準貫入試験値 (N値) が5以下のものが地表近くに厚くある場合、パンキングによる通過は非常に困難で、構造物という線も考えられる。その際にもボーリング資料によって、沖積層の一番浅い所、狭い所をあたり、路線選定をする必要がある。
