# 土木研究所資料

第149号

新天竜川橋脚振動試験

建設省土木研究所

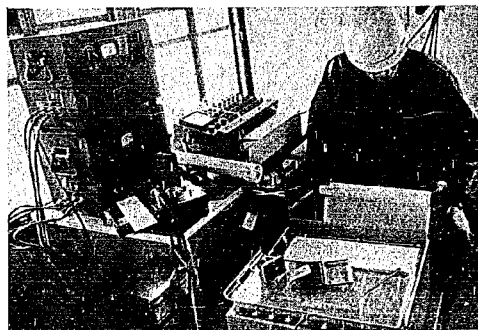
写真4 記録測定器＝38年10月＝

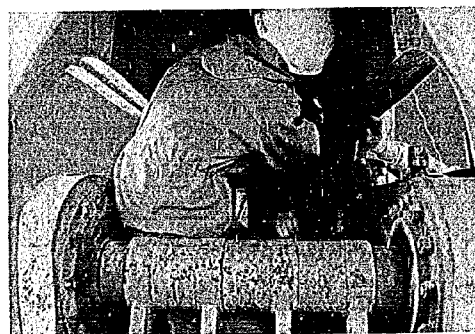
写真5 起振機ウェート取付＝38年10月＝

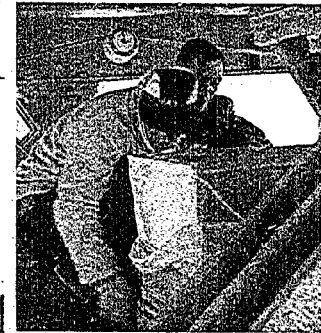
写真13 P<sub>12</sub>強震計設置作業

強震時における本橋の挙動を地盤動と対比して観測するため、橋脚 $P_{12}$ 天端及び建設省中部地籍籍田工事々務所、浜松国道維持出張所構内（本橋の左岸）に2台の強震計（SMAC B-2型）を設置した。
