# 秋 田 県

## 栗沢地区地すべり調査報告書

建設省土木研究所

秋田県由利郡島海村字栗沢地すべり地域に於ける地  
下水調査報告書。

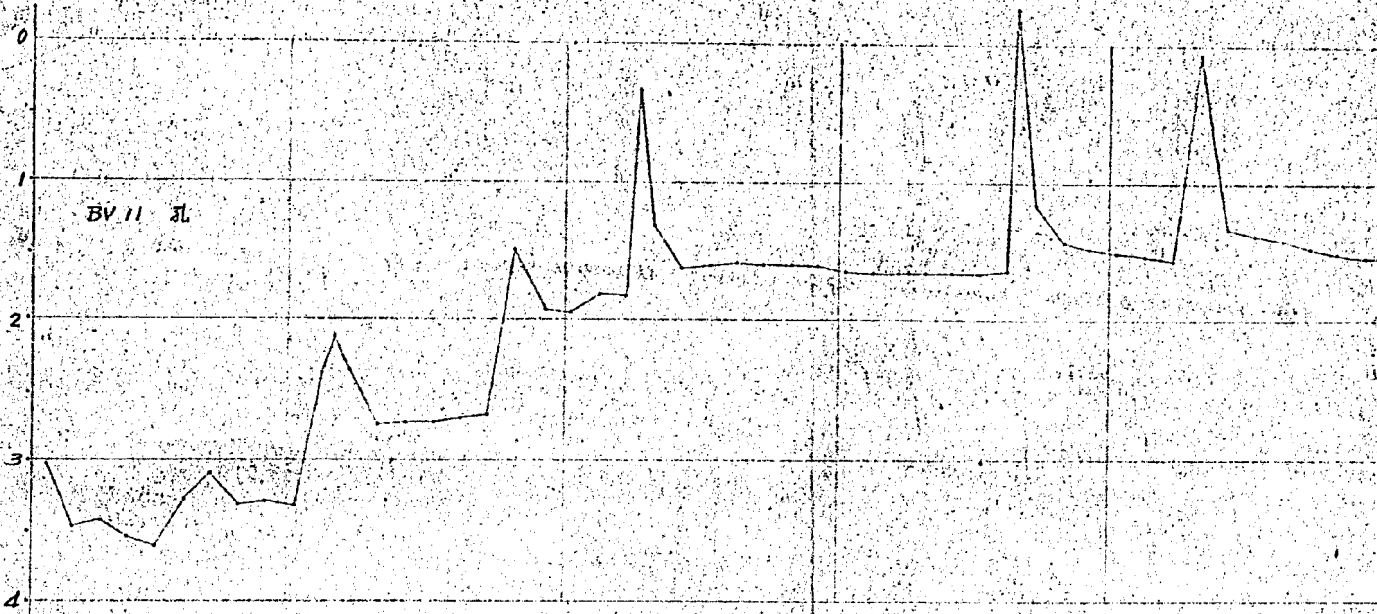
图-11

# 栗沢地区水位変動図

現在地下水は、上記の砂岩転石戸の中にて昇降している。測定値は、丁度シルト質粘土の境界から、徐々に増大の傾向にあり、尚 BV No. 1, と BV No. 11, の位置は図-1 に示されるごとく鉦子川にほとんど近く、又図-10, 11, 12, に見る様に降雨、降雪による川の増水が BV No. 1, BV No. 11 のボーリング孔の地下水に影響をおたえているものと思われる。

又、降雨、融雪による埴子川の増、減水が附近のBV No.1とBV No.11の地下水〔図-10, 11, 12〕(測線A, C線の下流で埴子川に近い) に大きな変化を与えていること、及び
