## ハイドロリック・クラッシュバリアー

本報告書は、三井物産株式会社より研究委託された、ハイドロリック・クラッシュバリア（オイルダンパー式支柱を使つたガードレール）に関する実験の報告書であつて、この型のガードフェンスとしての機能を、現在一般的である、パイプ土中埋込み式支柱を使つたガードレールと比較検討することを目的としている。

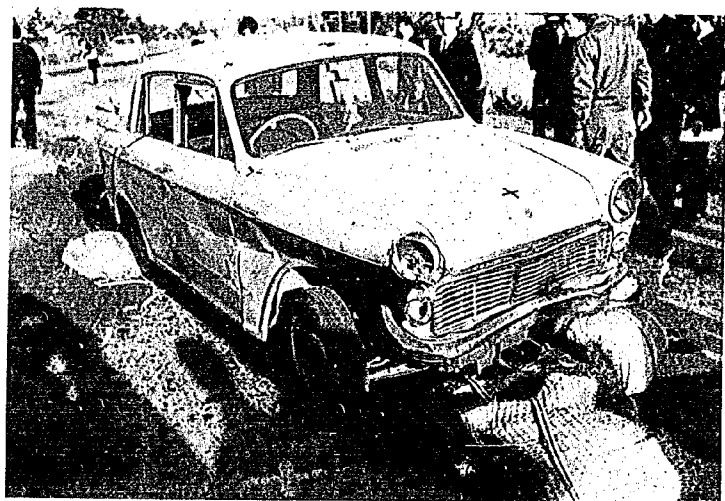
写真-3 2月7日の車の被害状況

衝突速度74Km/h、衝突角度21度での実験が行なわれた。これは、本実験中、ガードフェンス直角方向のエネルギーの最も大きい実験であった。右前輪がパンクしたが、これは、支柱取付け部のボルトが突きでていたためと考えられる。以後の実験では、このボルトの突出し長をナット高と同じにした。車の他の部分は、右フェインダーの前部が、20cm程度へこんだ(これは以後の実験でもほとんど同じ)ほかは大した被害はなかった。ビームの変形は2スパンが大きく、その両側の2スパンもわずかに変形した。支柱のシアピンは8本がお

2月7日の実験では、支柱取付部のボルトによって、右前車輪がパンクし、2月27日の実験では、オイルダンパーのカバー部の角によって、右前後輪がパンクした。これは原車線復帰後の操縦性維持上問題となるため、構造上の再検討が必要と思われる。

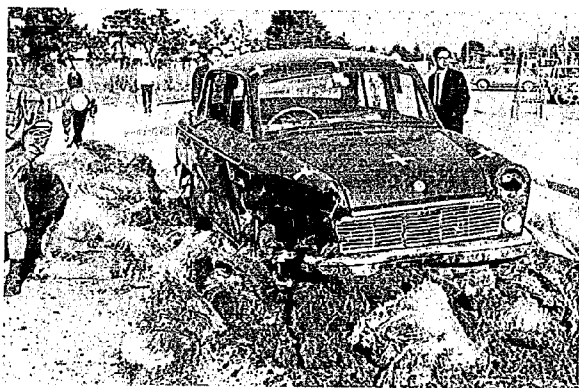
写真-4 2月21日の車の被害状況

本実験中唯一の普通型支柱によるものである。衝突速度は72Km/h、衝突角は20度であった。オイルダンパー式支柱の場合に比べ、車の方向転換が速く行なわれ、減速度も大きかった。また、右前輪が支柱と激しく衝突し、その衝撃で破壊し、10m程飛んだ。

2月21日の普通性の実験では、右前輪が支柱との衝突によって破壊し飛んでしまった。このような状態では、操縦性は完全に失われるものと思われ、原車線に復帰した車両は二次的な事故を起す可能性が大きい。特に、高速道路においては、大きな問題である。レールを垂直な支柱にとりつけている現在のガードレールの構造上、前輪の支柱への衝突は避けられない現象であり、乗用車の高速での衝突に関して構造の再検討が必要であると思われる。

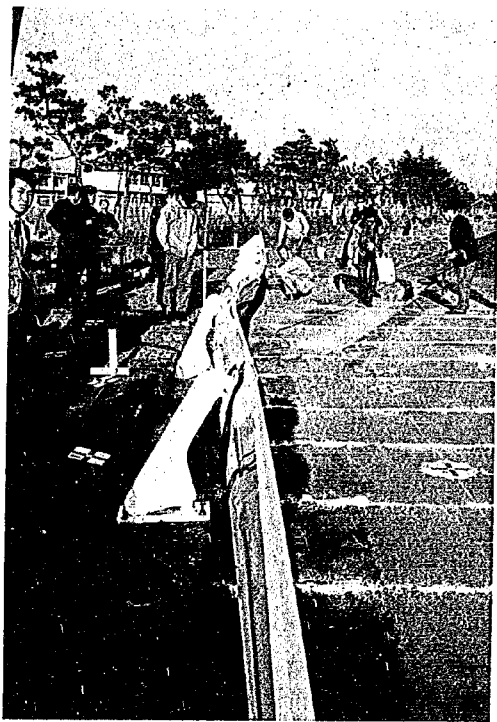
写真-5 2月7日のガードレールの変形

れた。(ビームの变形、シアピンについては以後の実験でもほぼ同じ)
