水災地区地すべり調査報告書

昭和42年3月

建設省土水研究所。

# 秋田県仙北郡西木村字戸沢地すべり調査報告

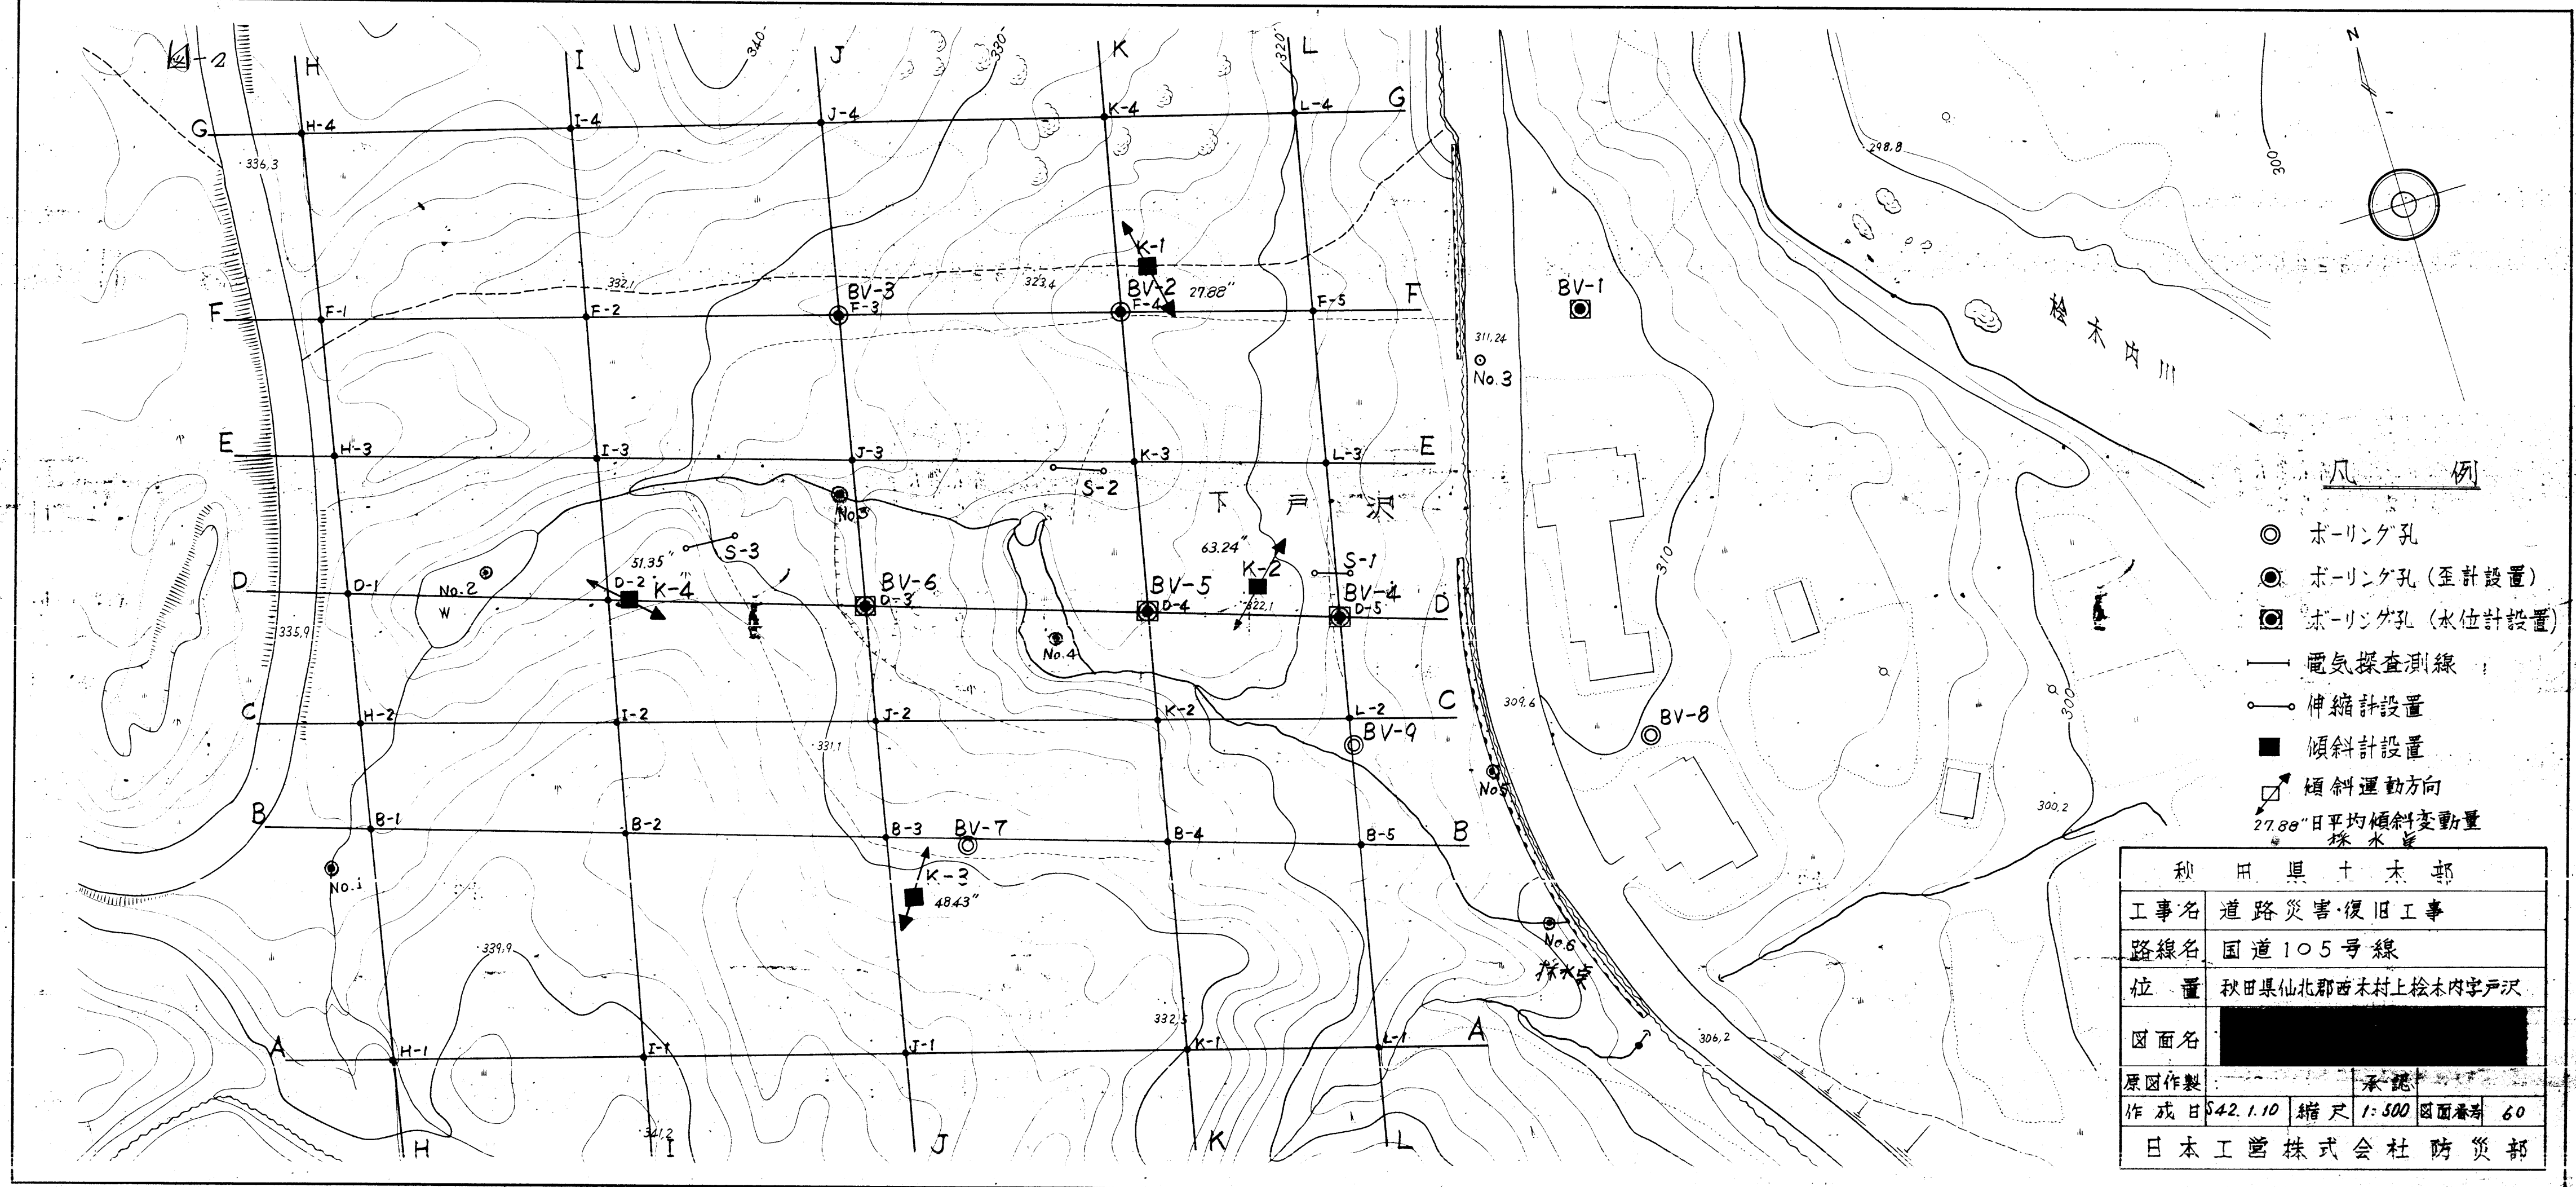
調査区域の地形は、図-2に示す如く国道を挟む、巾約100m、奥行約120m、面積12haで比較的小範囲である。

ボーリング孔水の採水は道路下のNo.1と運動の激しい地域の各割線上にあるNo.2～7まで採水し、（図-2参照）以上地表の6点、ボーリング孔水の7点、計13点について分析を行った。

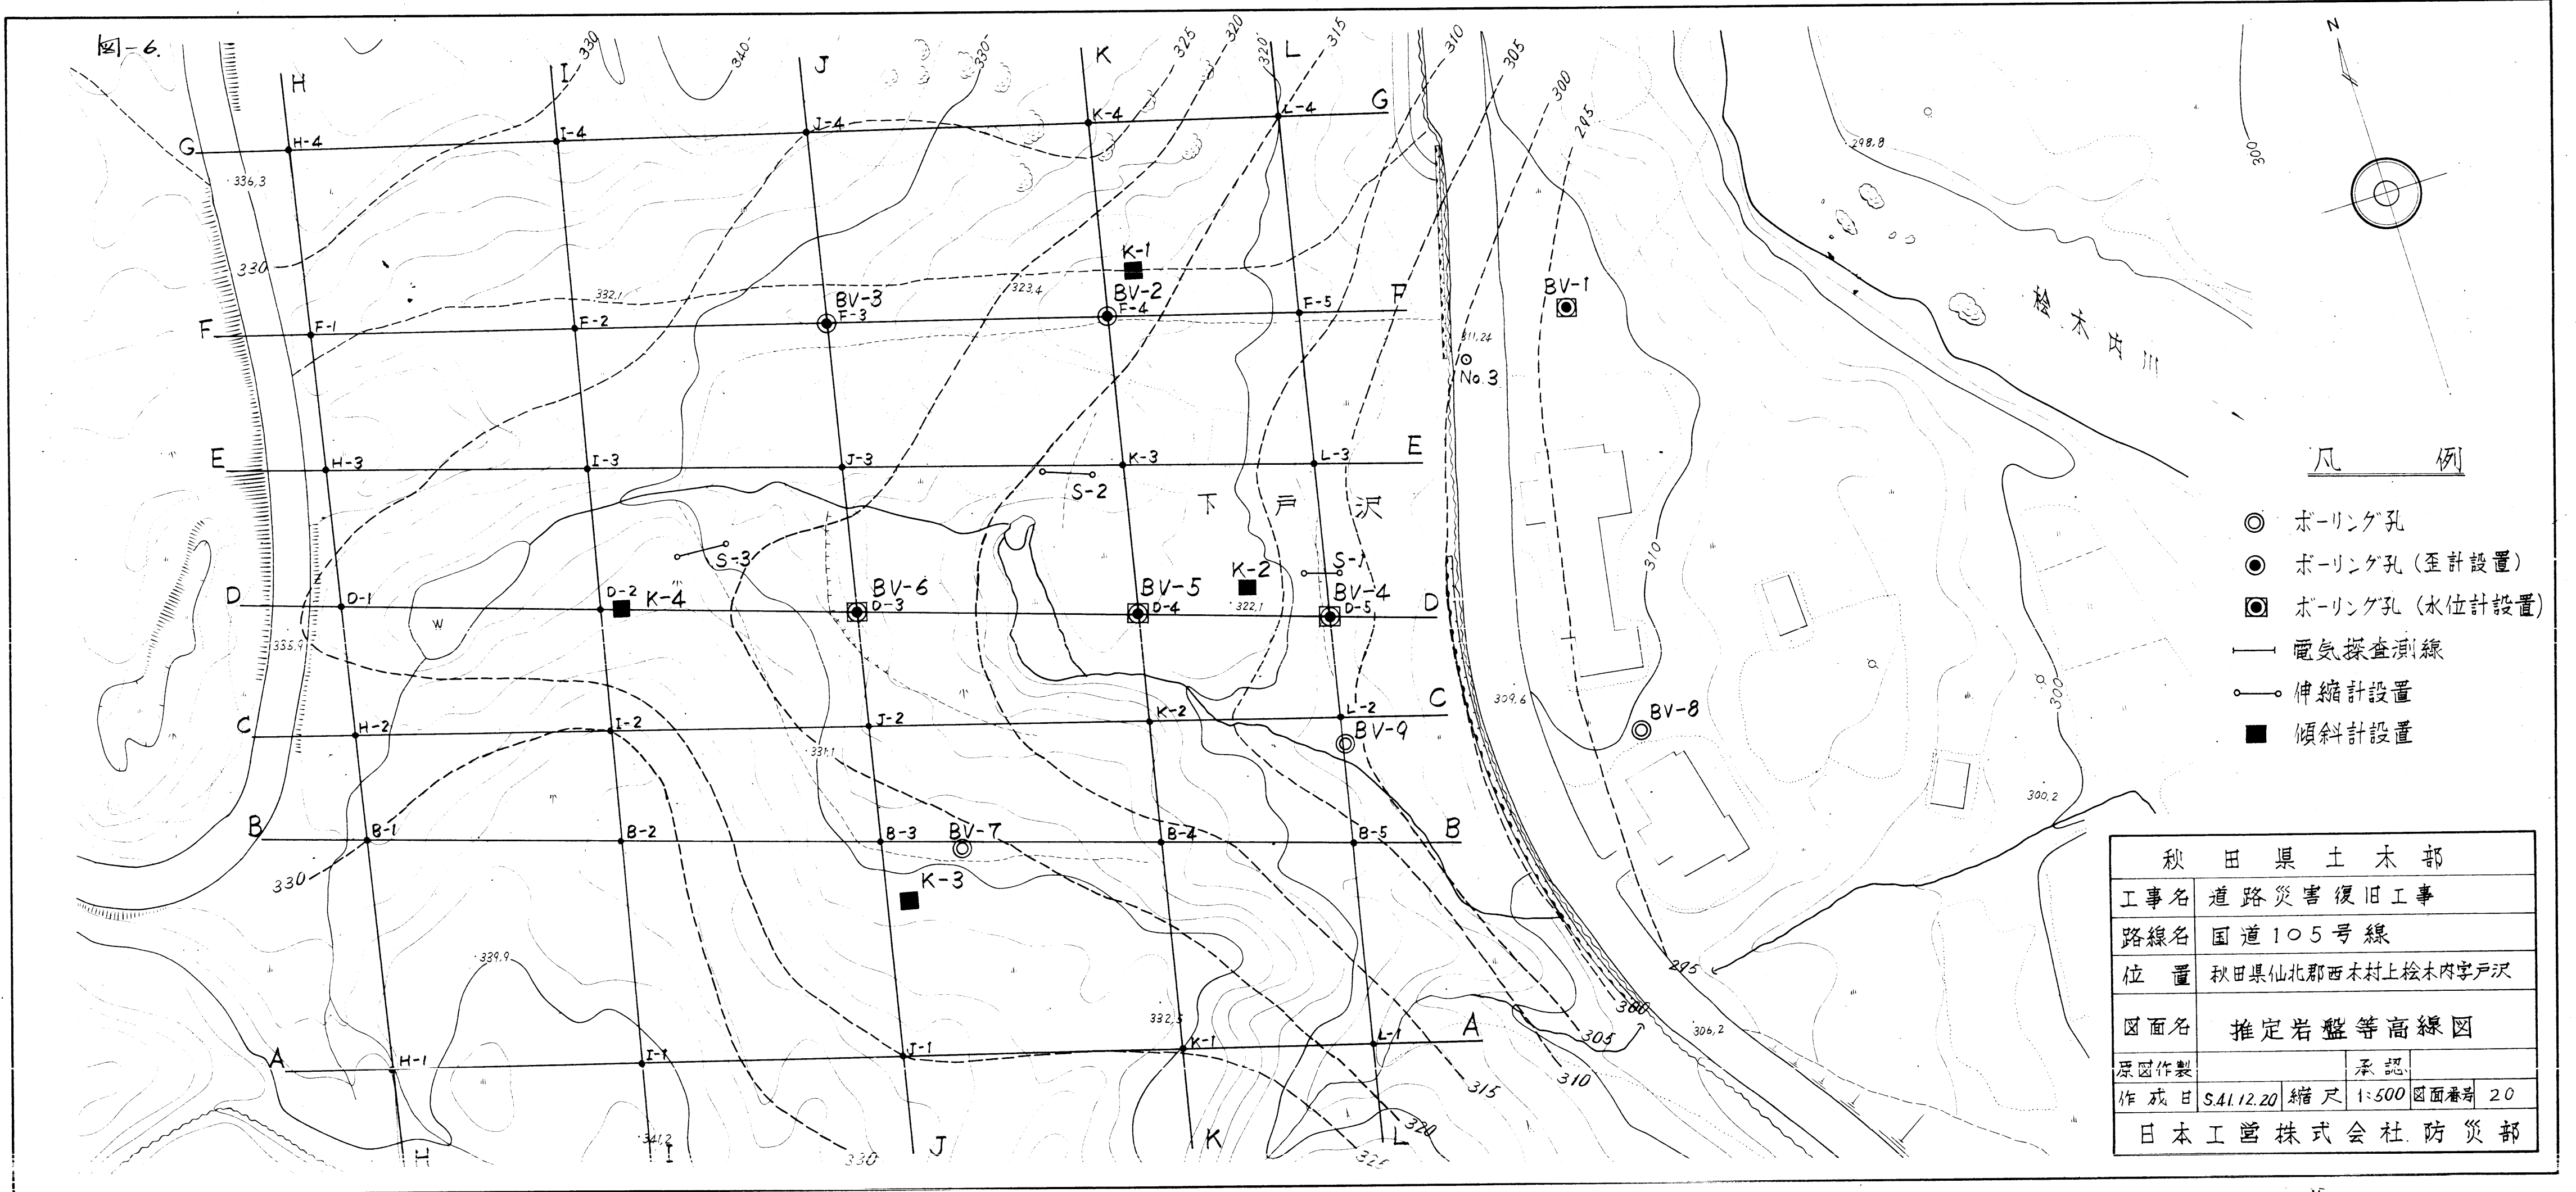
| 図面名 | 推定岩盤等高線図 | | |

上記表面水路工と併せ、上部からの表面水及その浸透水を、現在の着動土塊に入りない様、又図-6、岩盤等線図にも示される如く、沢状地形を程しているから地域内中心となる部分を土留にて締め切ることを目的とする。

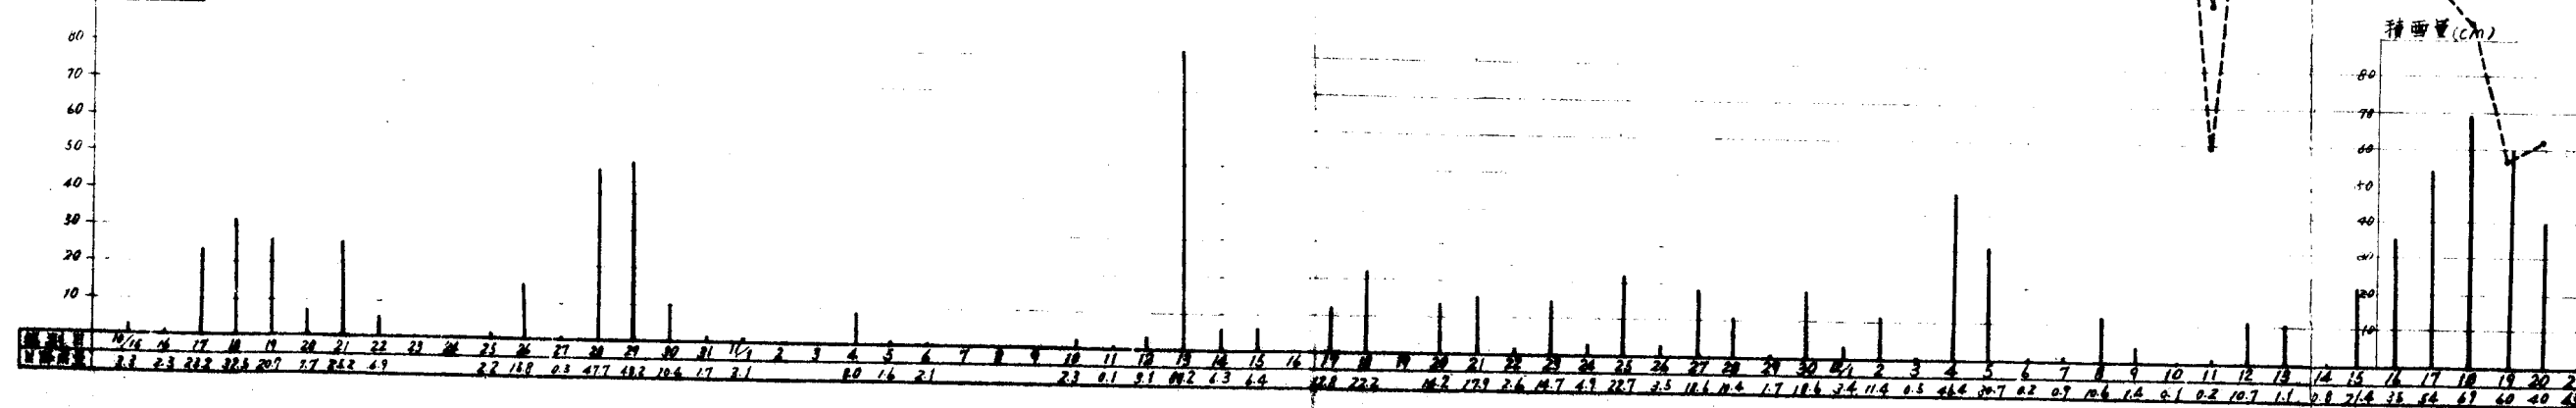
| 図面名 | 地盤傾斜変動図 |

傾斜計測定結果では、図-9.10.に示される如く、K-1、日平均変動量  $27.00 \pm 5.98$  K-2、日平均変動量  $63.24 \pm 9.28$  K-3、日平均変動量  $48.43 \pm 9.47$  K-4、日平均変動量  $51.35 \pm 8.17$  といずれも基底変動量を越え明らかに地すべりの影響によるものと推定される。しかし、傾斜歪の累積は、K-2を除き他の三ヶ所については認めがたい。

この現象は、図にも見られる如く、全計器共10月28日~30日(降雨<sup>1,063mm</sup>)の連続降雨で変動が示されている。

尚、活動土塊より少々離れている、K-1、K-3、K-4では

その日変動も少なく、地すべり中央に位置するK-2では、前記  
ニヶ処に比べ一番大きな傾斜変動が示されている。

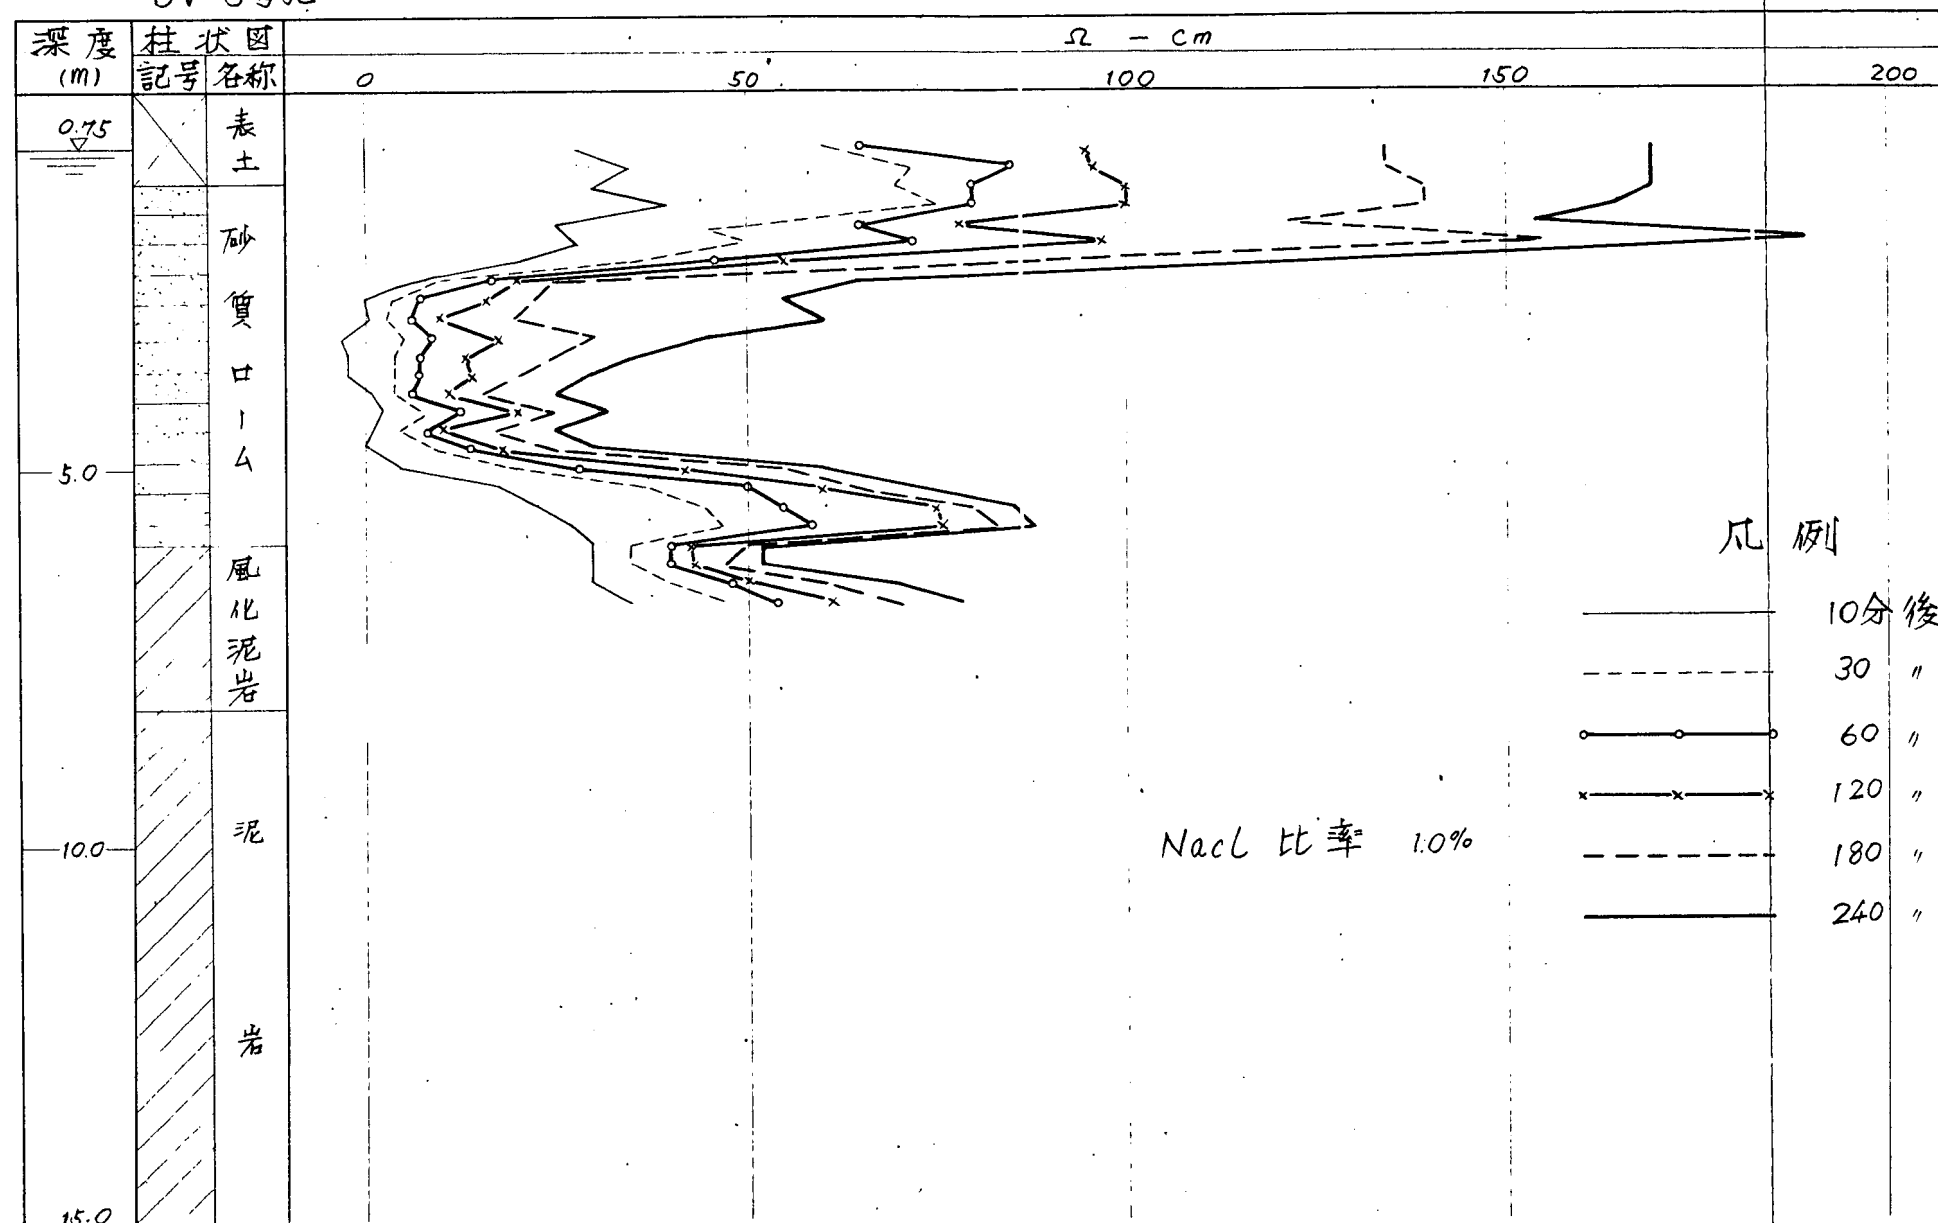
図-12

BVNo.5号、図-12に示された如く、2.0mと5.8m及6.8m(6.8m以降については検層用コード挿入不能につき欠割)附近の、砂質ローム層内、砂質ロームと凡化泥岩の境界、凡化泥岩内に比

較的明瞭な抵抗の変化が認められる。

前者 2.0<sup>m</sup> 附近に認められる変化は、地層的にも軟弱でかつ全般的に砂質系である。

中者 5.8<sup>m</sup> 附近は地層の境界附近で水は比較的この区も流れるものが多い。(又多く認められている。)

後者 6.8<sup>m</sup> 附近<sup>以下</sup>については、あまり顕著な抵抗の変化はない。

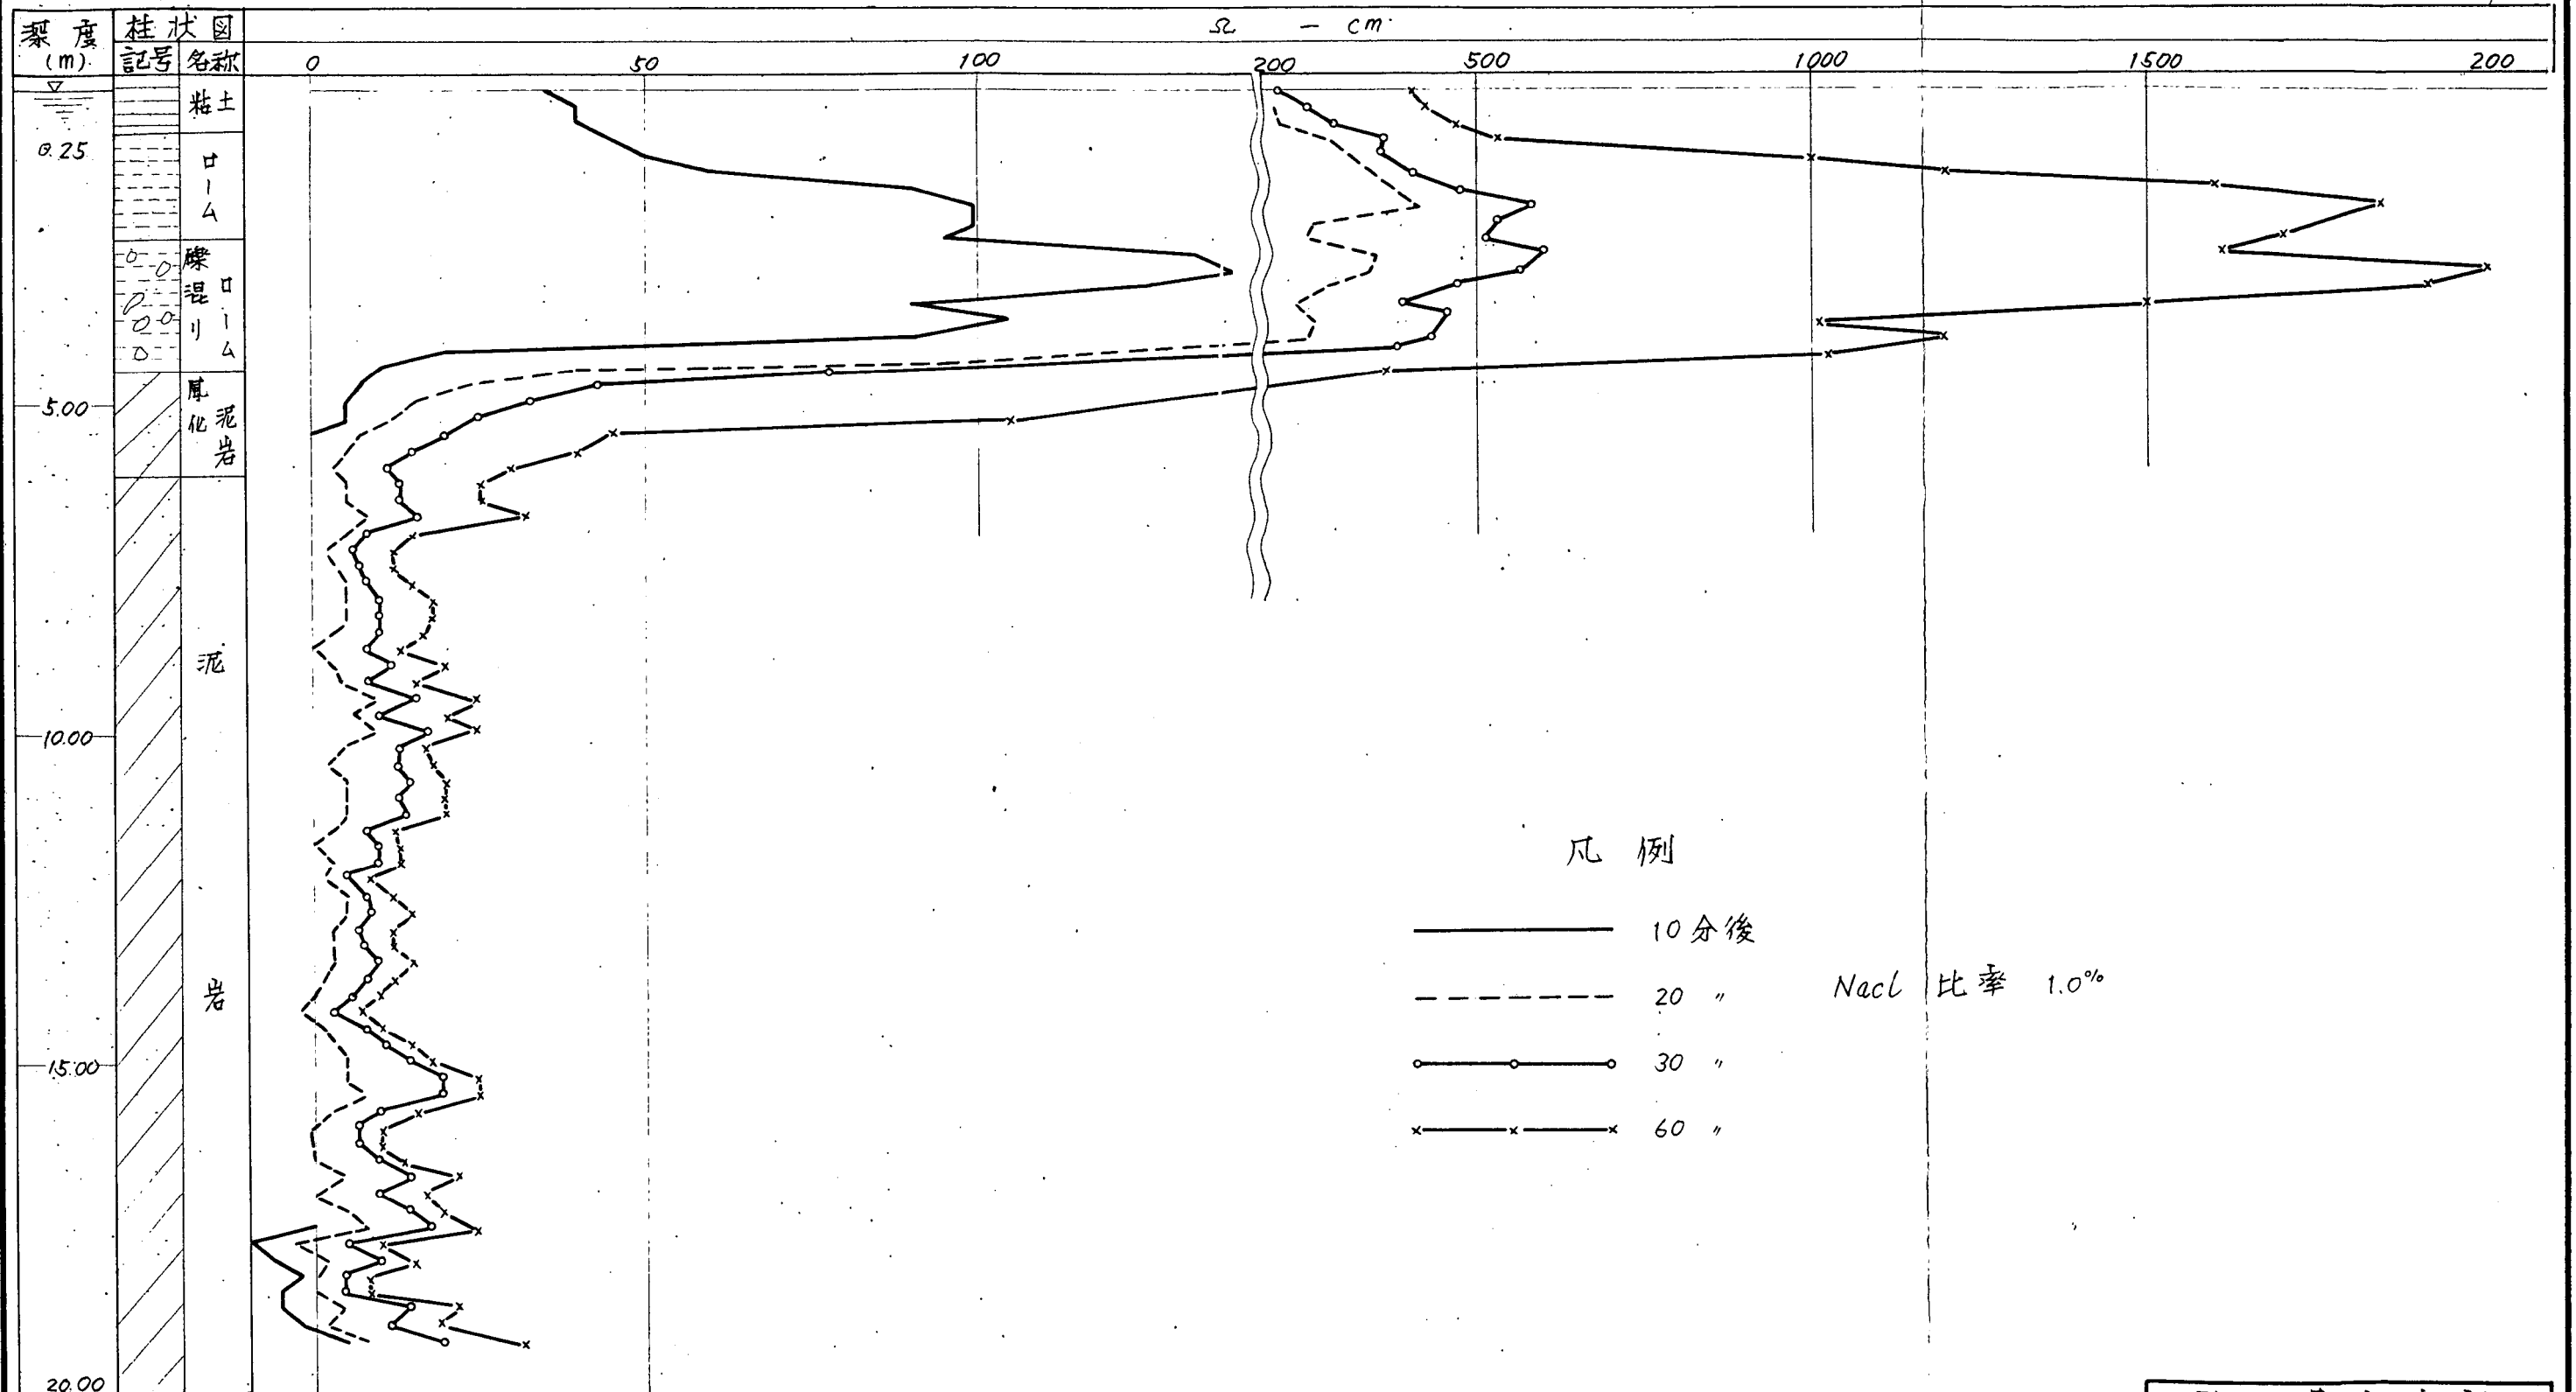
図-13.

BV No. 6 号、図-13に示される様に 2.5<sup>m</sup> 附近ロームと礫文リロームの地層の境界に明瞭な抵抗の変化が認められる。

尚、それ以下については、あまり顕著な抵抗の変化は見当らない。

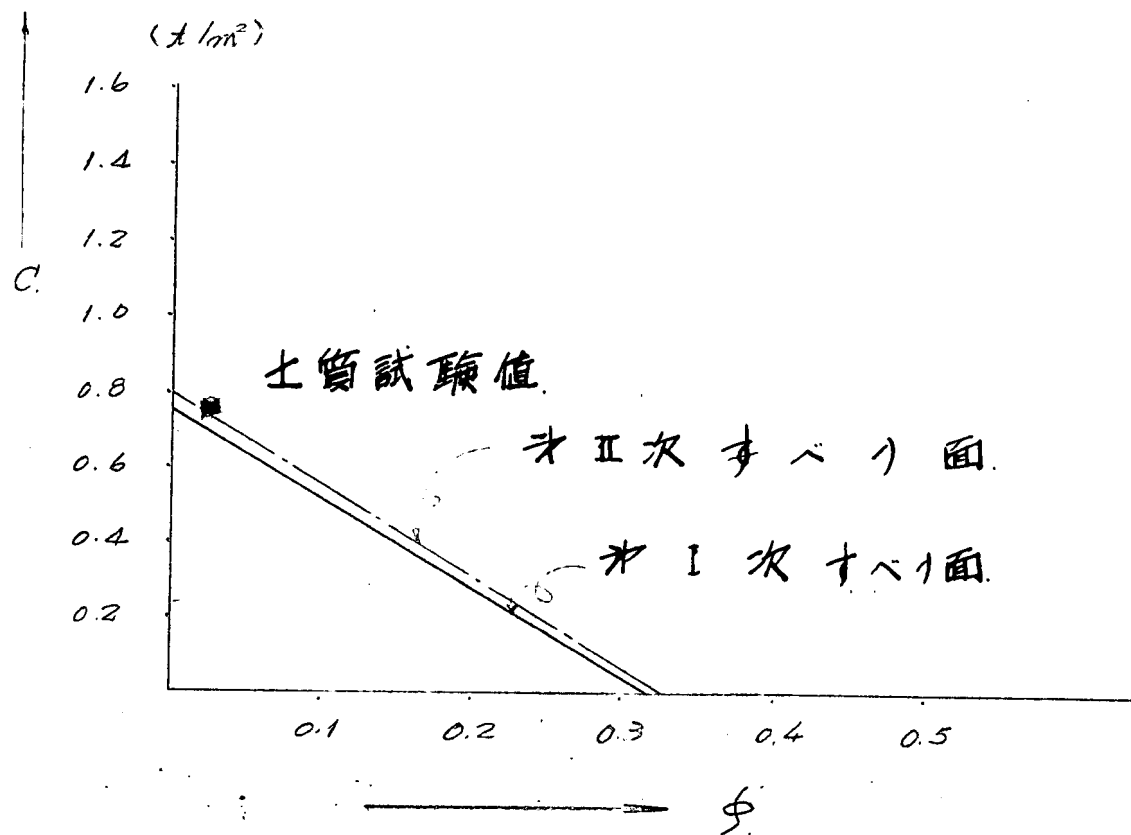
図 - 15.

表-3.  $c=0.75 \text{ t/m}^2$   $\phi=1^\circ 17' (0.022)$  の土質試験結果の値が得られ  $c-\phi$  図を描くと図-15の如くなりほぼ安定の状態にあるので上記の結果値を使用し計算(表-2)するものとす。
